Reabilitação de Pontes Rodoviárias de Betão Armado

Dissertação apresentada à Universidade da Madeira
para obtenção do Grau de Mestre em Engenharia Civil

José Venâncio Telo Branco

Fevereiro de 2014

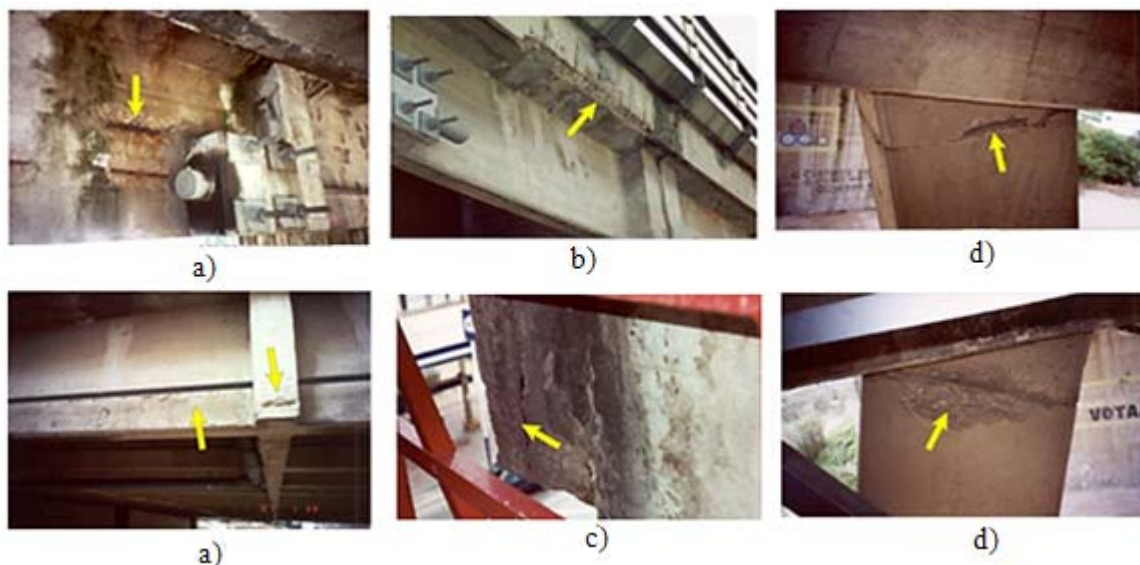
Figura 4.4 - Deterioração do betão por corrosão das armaduras: a) Vigas de bordo; b) Vigas de bordadura; c) Travessa dos pilares; d) Articulações dos pilares (Brisa, 2002a).

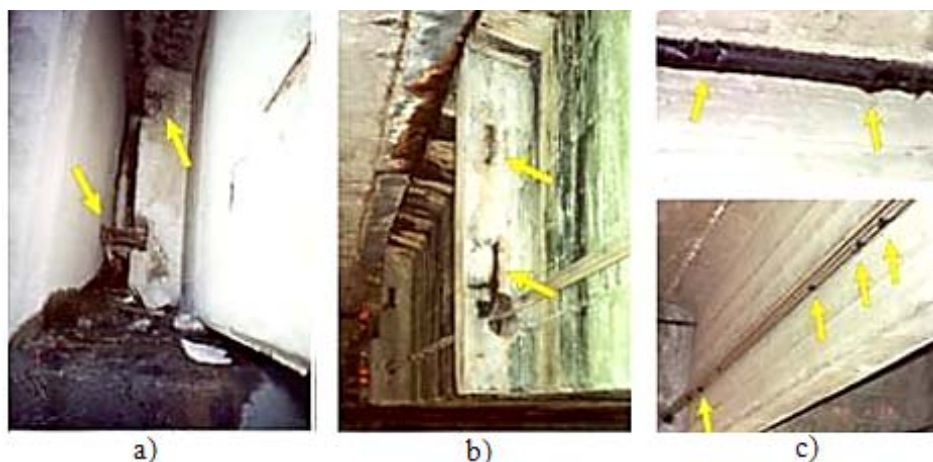
Figura 4.5 - Deterioração do sistema de pré-esforço: a) Pré-esforço transversal das carlingas; b) Bainhas dos cabos monocórdão (Brisa, 2002a).

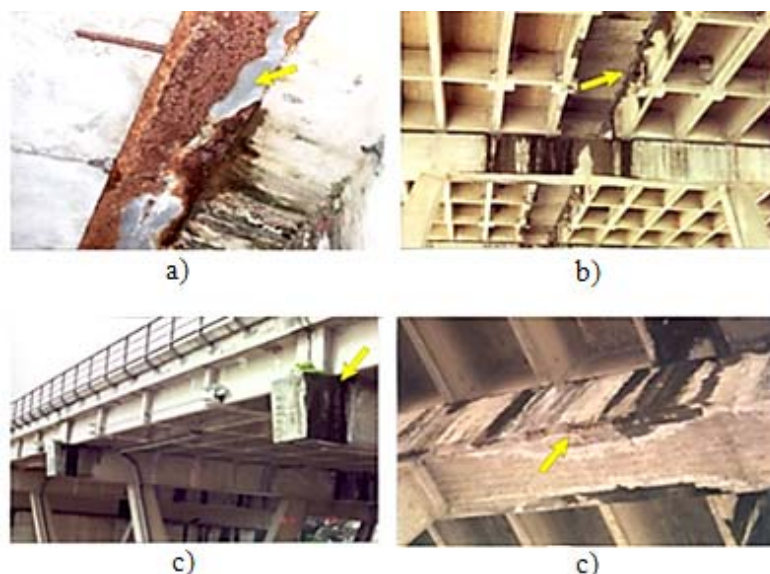
Figura 4.6 - Infiltrações de água no tabuleiro: a) Corrosão do perfil de apoio da laje do Separador Central; b) Infiltração na laje do Separador Central; c) Infiltração e deterioração nas Travessas dos Pilares (Brisa, 2002a).

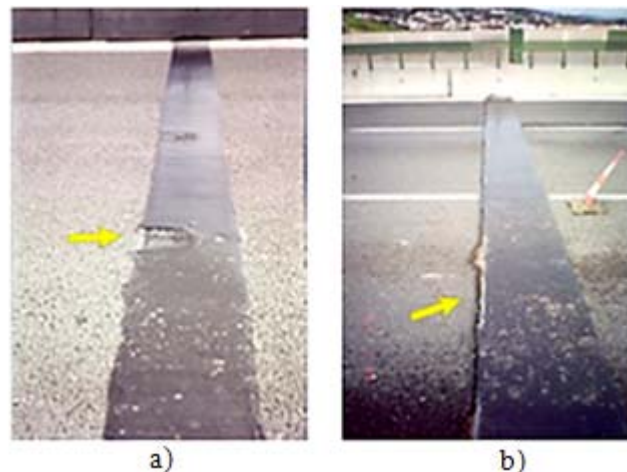
Figura 4.8 - Danificações nas juntas dilatação: a) Encontro Norte; b) Encontro Sul (Brisa, 2002a).

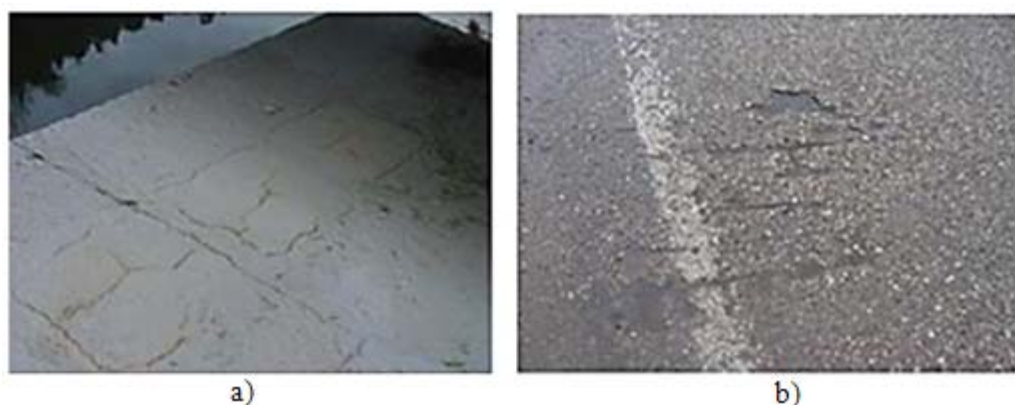
Figura 4.25 - Deterioração dos materiais: a) Zona de esmagamento dos pilares; b) Desgaste do pavimento (EP, 2009a).

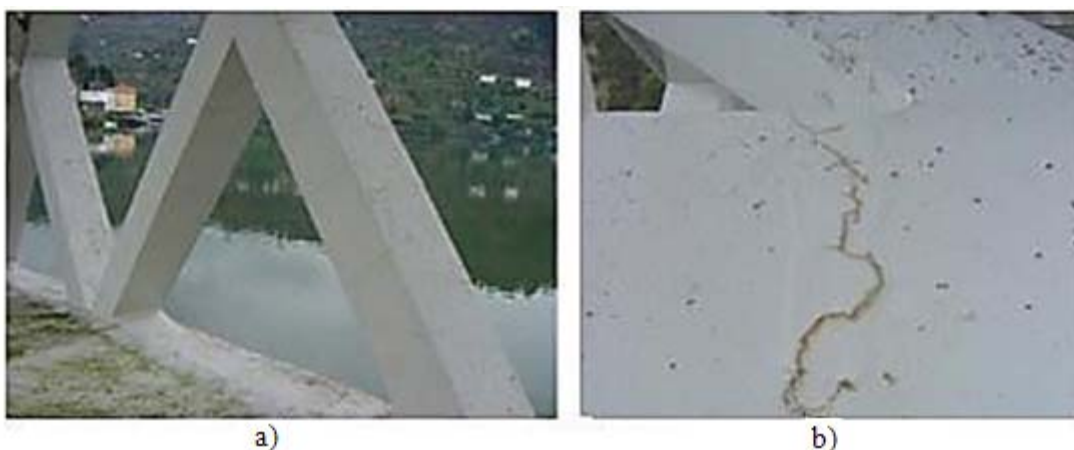
Figura 4.26 - Fissuração nos elementos tracionados: a) Diagonais tracionadas; b) Parede de contraventamento (EP, 2009a).

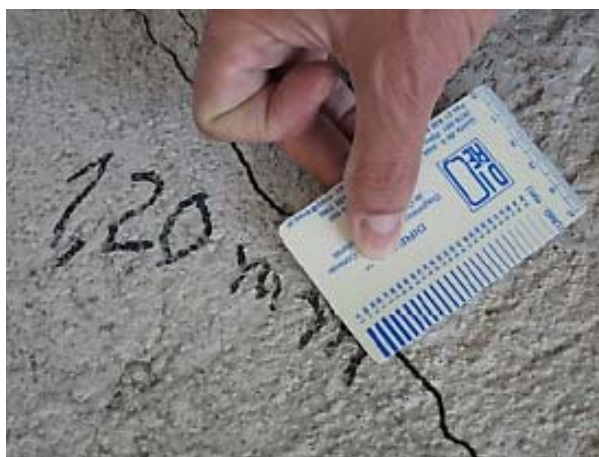
Figura 4.27 - Fenda transversal com 1,20 mm na laje inferior (EP, 2009a).

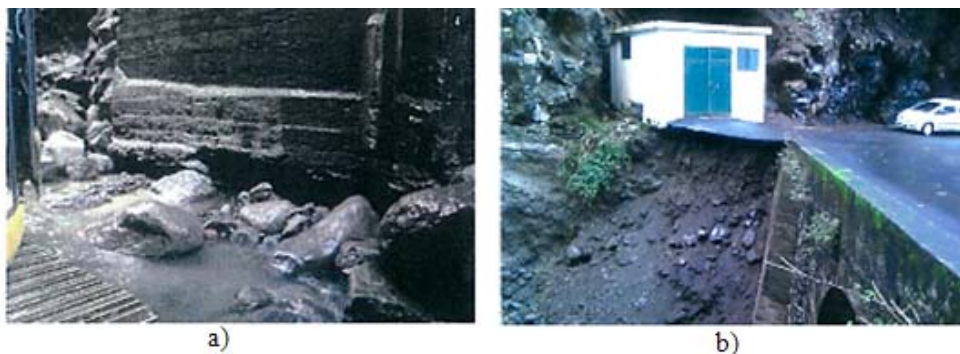
Figura 5.6 - Erosão provocada pelo temporal de Dezembro de 2009: a) Encontro Oeste b) Talude Sudoeste (Viaexpresso, 2009).

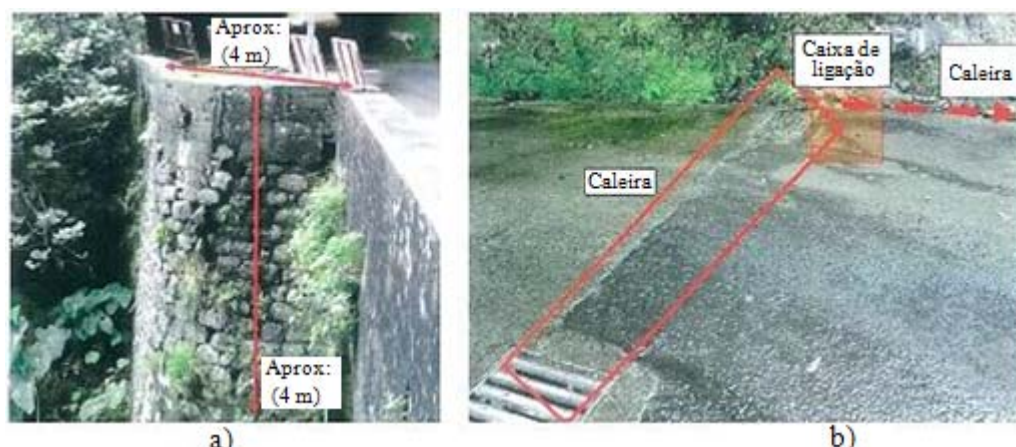
Figura 5.9 - Anomalias do lado Este: a) Muro com degradação; b) Rede de drenagem deficiente (Viaexpresso, 2010b).

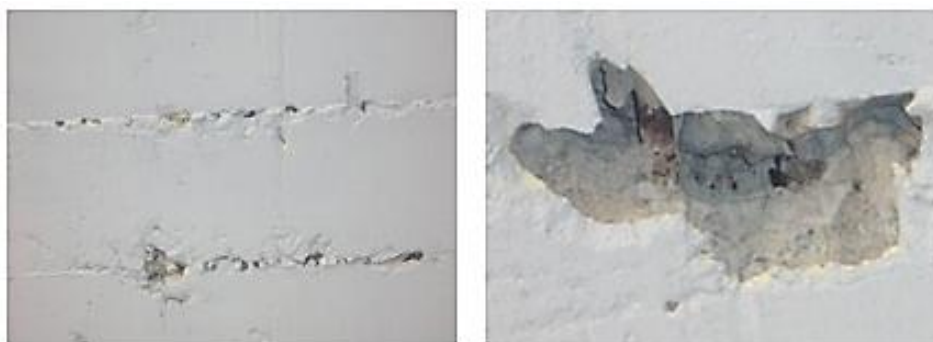
Figura 5.11 - Laje com exposição de armadura (Novembro de 2013)

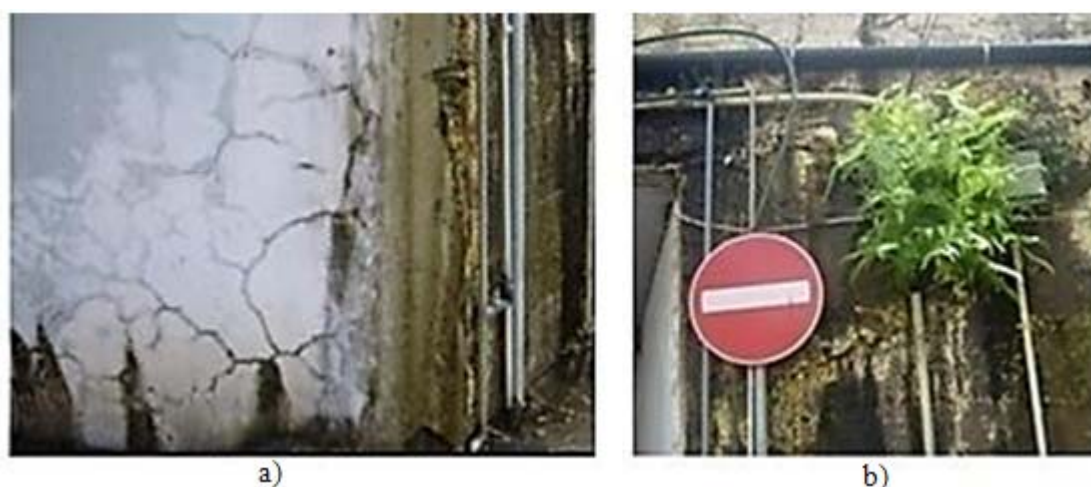
Figura 5.12 - Encontro direito: a) Zona central com fissuração; b) Zona lateral com degradação e escorrimento (Novembro de 2013)

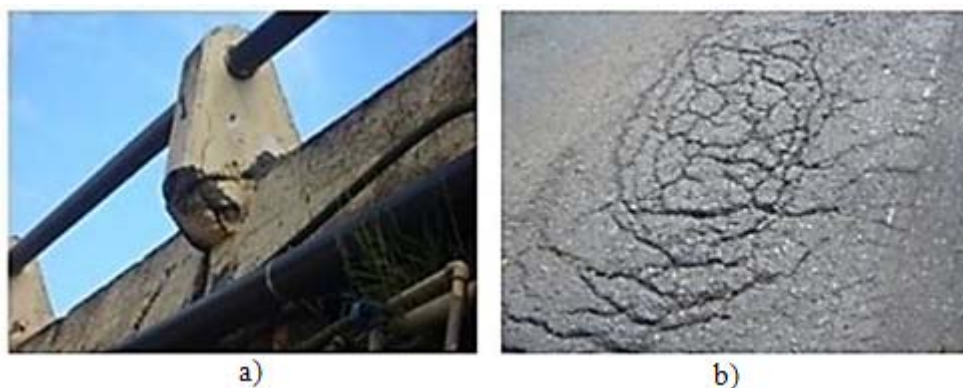
Figura 5.13 - Degradação sobre os encontros; a) Guarda degradada com exposição de armadura; b) Pavimento fragmentado (Novembro de 2013).

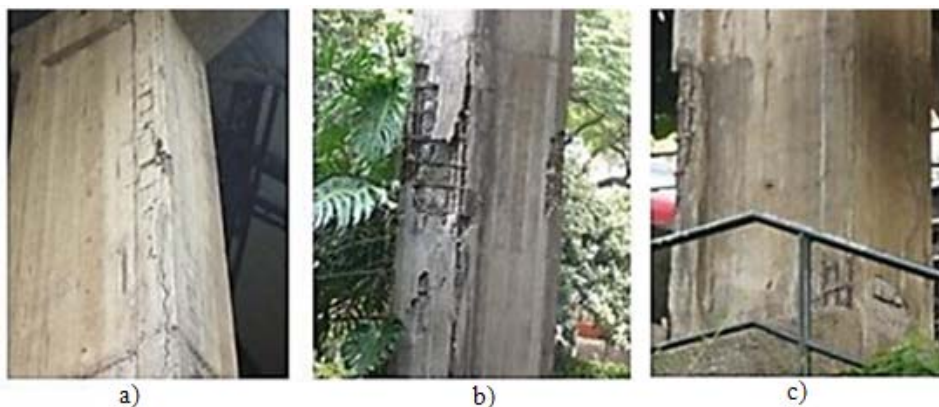
Figura 5.15 - Pilares com degradação: a) Pilar P1; b) Pilar P2; c) Pilar P3 (Novembro de 2013)

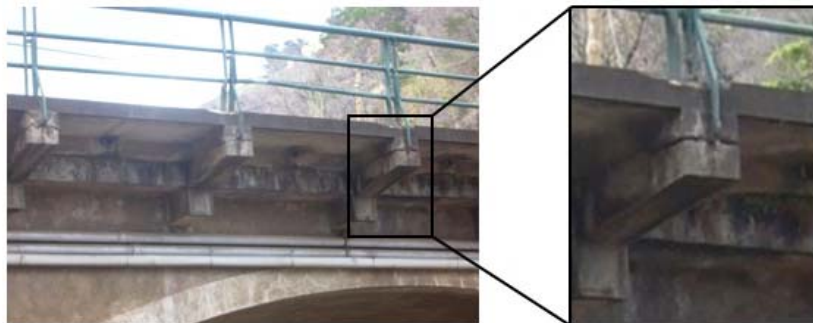
Figura 5.17 - Vigas Transversais fissuradas (Novembro de 2013)

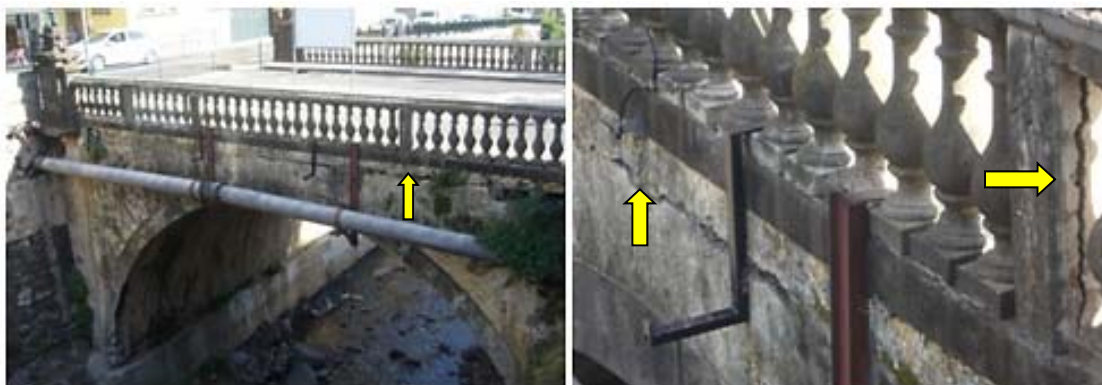
Figura 5.18 (C1) - Ponte de São João, fissuração a montante (Dezembro de 2013).

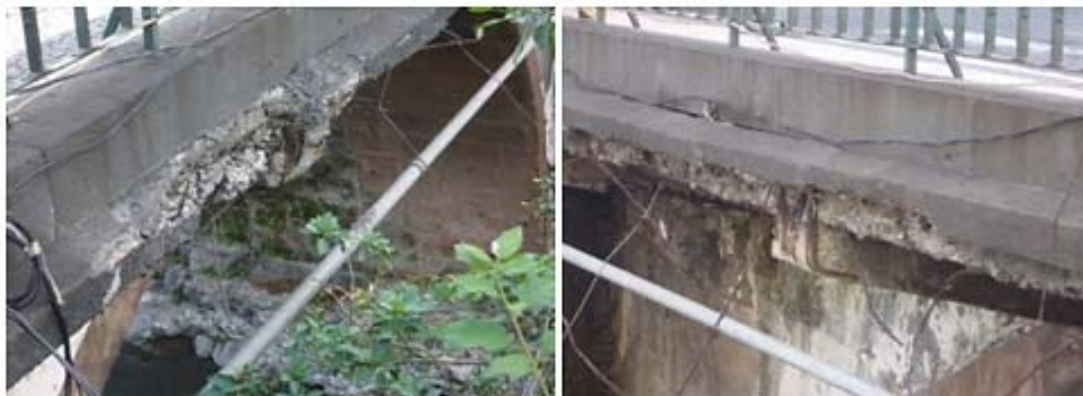
Figura 5.19 (C2) - Ponte Nova, degradação do betão com exposição de armadura a jusante (Dezembro de 2013).

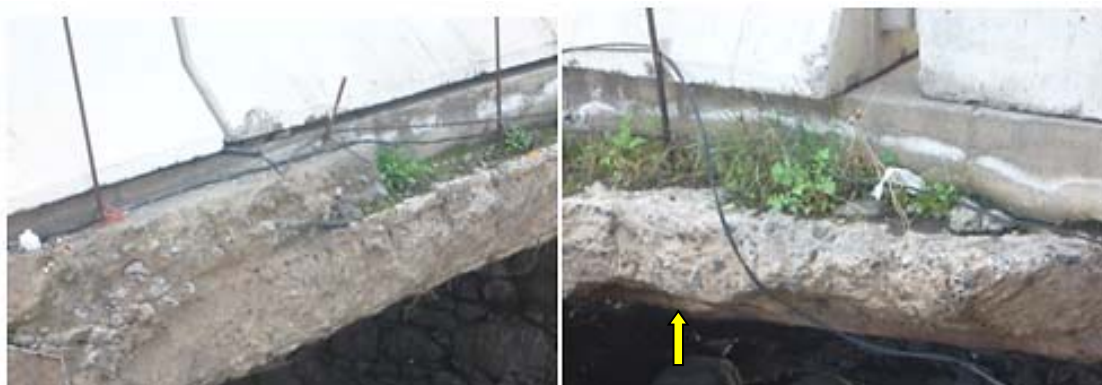
Figura 5.20 (C3) - Ponte do Mercado, deterioração do betão com exposição dos cabos de pré-esforço a montante (Dezembro de 2013).

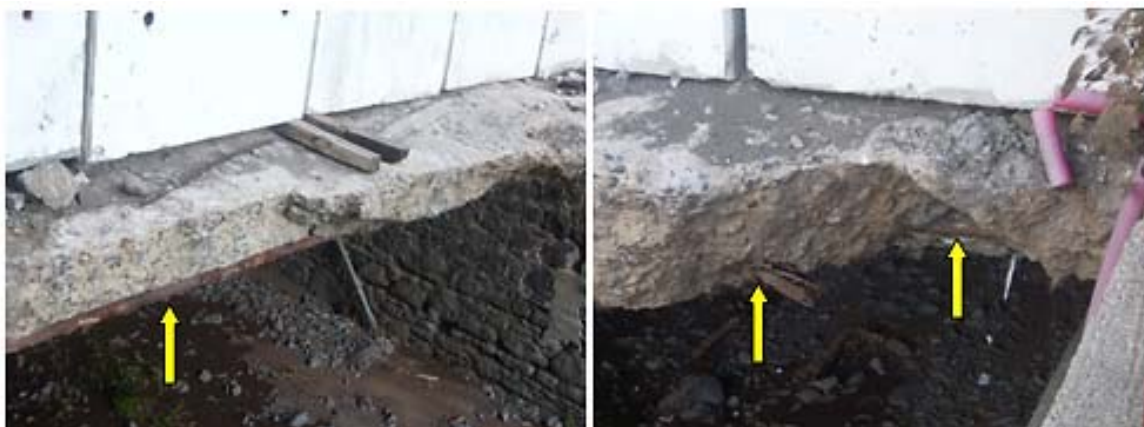
Figura 5.21 (C4) - Ponte de ligação entre o Anadia e o Oudinot, degradação do betão com exposição dos cabos de pré-esforço a jusante (Dezembro de 2013).

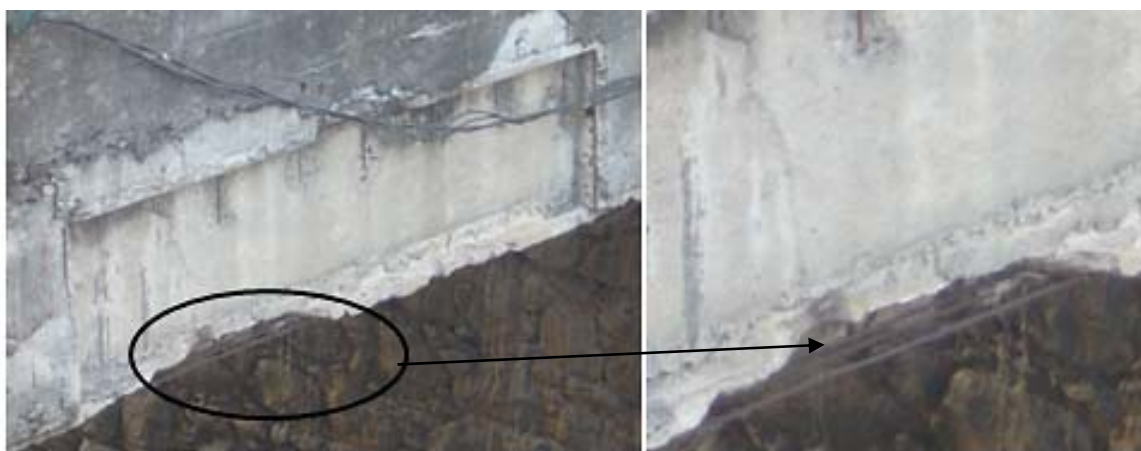
Figura 5.22 (C5) - Ponte do Carmo, exposição de armadura a montante (Dezembro de 2013).

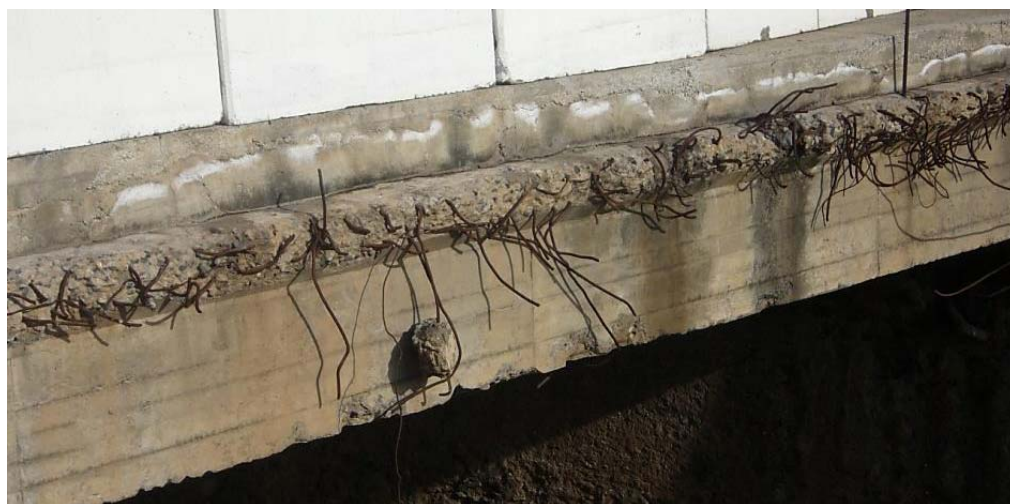
Figura 5.23 (C6) - Ponte de ligação ao Campo da Barca Sul, exposição de armadura a jusante (Dezembro de 2013).

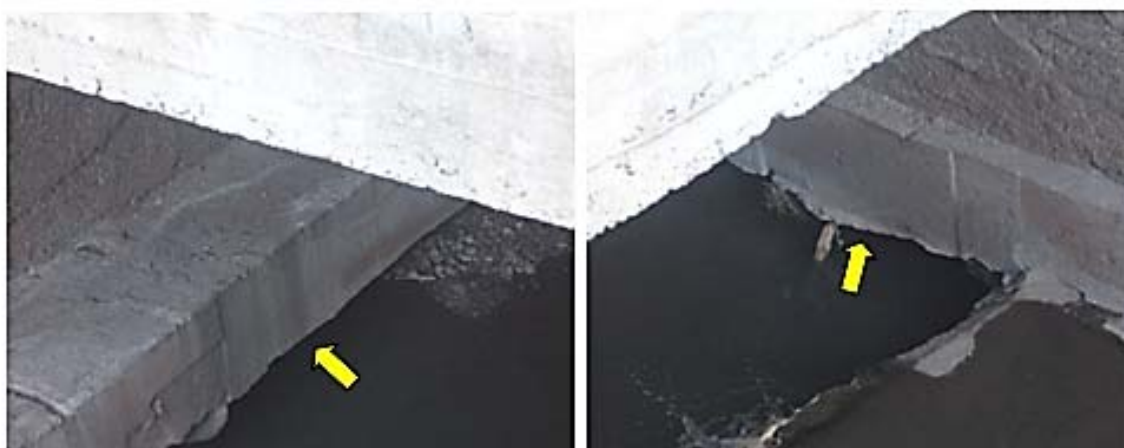
Figura 5.25 (C8) - Ponte de ligação entre a Rua do Matadouro e a Rua Dr. Pestana Júnior, infraescavações sob os lintéis de betão armado (Dezembro de 2013).
