Soluções de Reabilitação e Reforço com GFRP
Aplicações na Região Autónoma da Madeira

DISSERTAÇÃO DE MESTRADO

Bruno Miguel Silva Santos
MESTRADO EM ENGENHARIA CIVIL

setembro | 2013

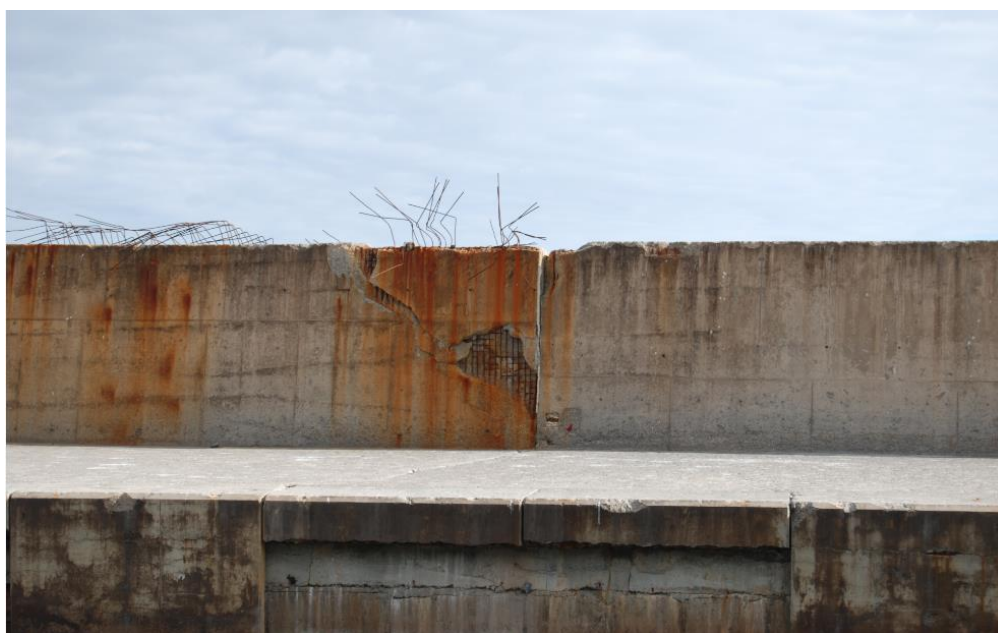
Figura 61: Marina do Lugar de Baixo

de GFRP em forma de malha. Para o dimensionamento destas armaduras poderia se ter de ter em conta o impacto das ondas.

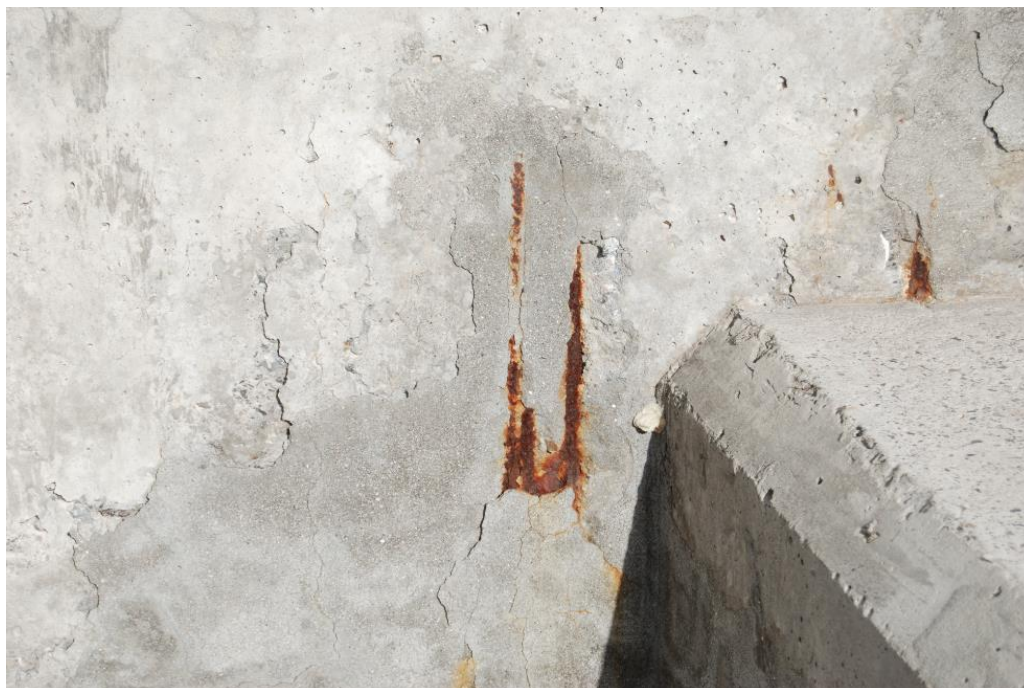
Ainda na Marina do Lugar de Baixo, encontrou-se a mesma anomalia mas por razões diferentes. Na Figura 62 apresenta-se um caso de corrosão devido à falta de recobrimento. Sendo neste caso corrosão localizada, a solução seria mais simples. A substituição das armaduras de aço por armaduras de GFRP seria de fácil execução e não comportaria grandes custos. O recobrimento poderia ser executado com uma argamassa simples, sendo apenas necessário ter atenção à zona de amarração entre armadura GFRP e armadura de aço. Neste local a utilização de uma resina que envolvesse a emenda evitaria problemas futuros de corrosão no aço.

Figura 62: Corrosão de armaduras por falta de recobrimento.

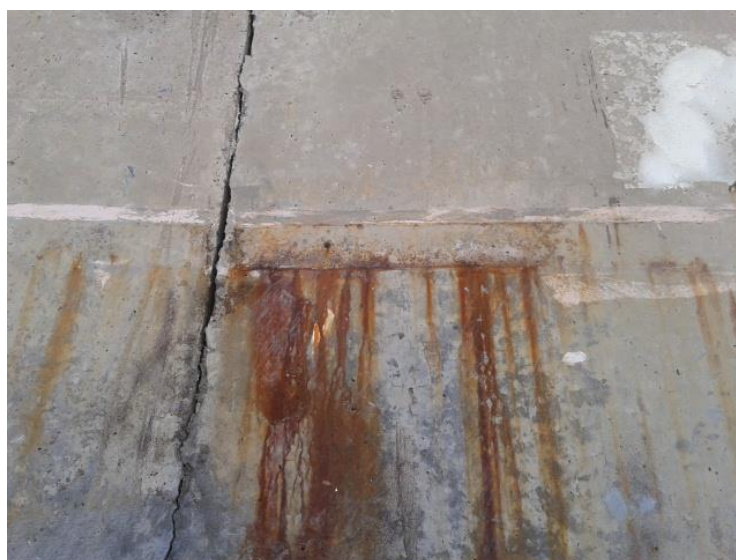
Figura 63: Corrosão em muro do porto de acostagem do Porto Santo.

Na Figura 63 e Figura 64 apresenta-se um caso de corrosão existente no Porto Santo. Este caso tem um impacto visual bastante elevado, mas estruturalmente ainda não tem influência na estrutura, pois ainda não houve desprendimento de betão. Como se pode observar nas figuras, a corrosão desenvolve-se de

maneira linear ao longo de todos os módulos pré-fabricados. Na opinião do autor deve-se ao mau recobrimento das armaduras. Tal como no caso da Marina do Lugar de Baixo a substituição das armaduras mais corroídas seria uma excelente opção de reabilitação. A técnica a utilizar é em tudo semelhante.

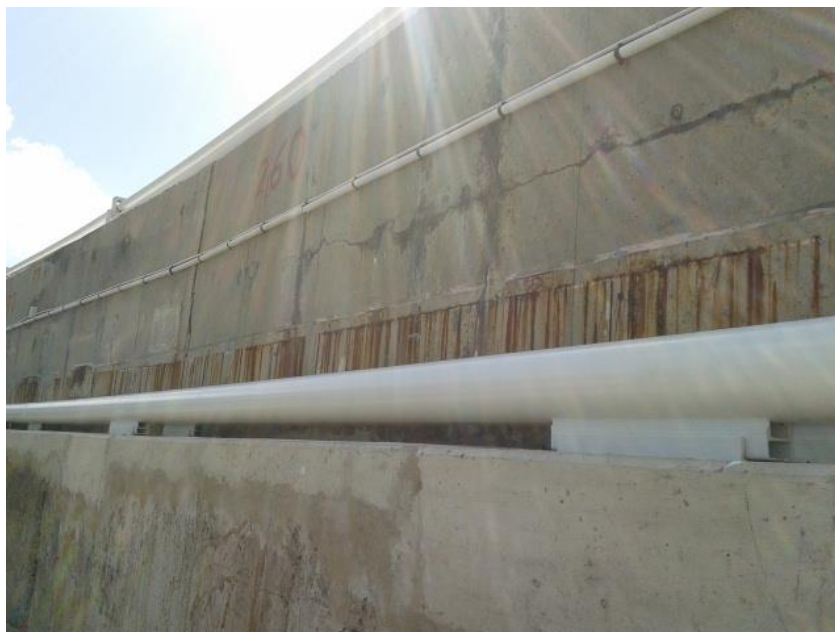
Figura 64: Corrosão em muro do porto de acostagem do Porto Santo.

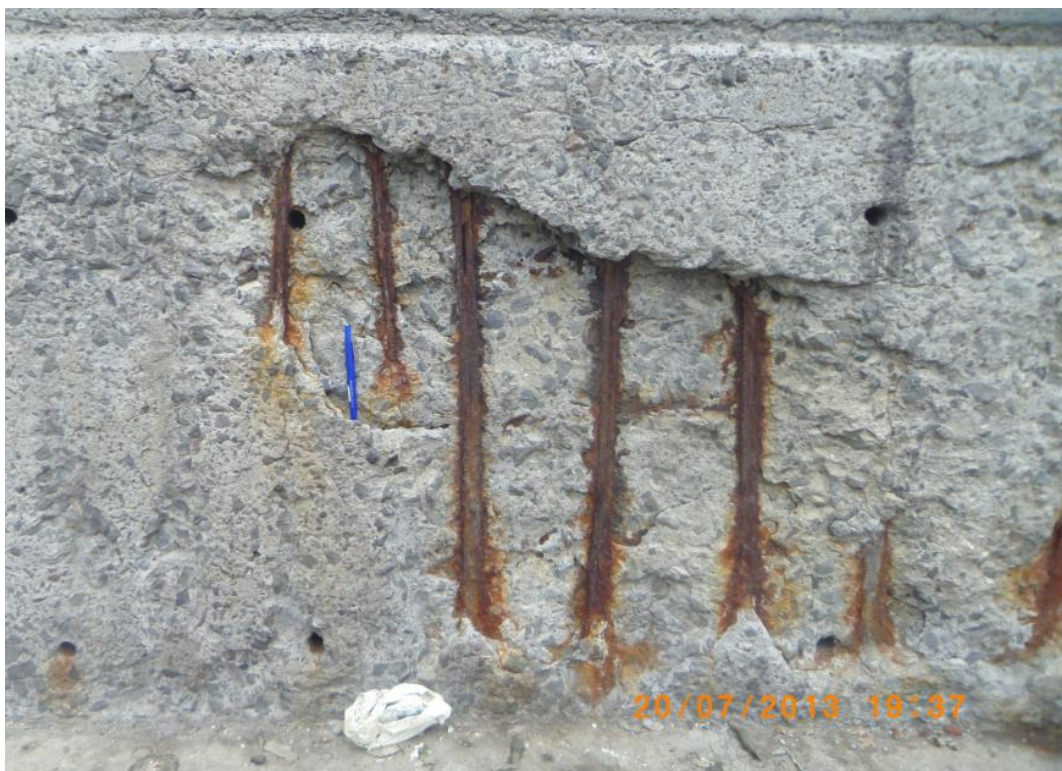
Esta estrutura (Figura 65) encontra-se na freguesia de Gaula, e serve principalmente para acostagem de areeiros. Nas Figura 66 e Figura 67 é possível ver o estado avançado de degradação desta estrutura.

Figura 67: Muro de proteção do cais do Porto Novo

Sendo uma estrutura com 17 anos, a profundidade de penetração dos cloretos já deverá ter atingido as armaduras. Juntando a este facto a natural deterioração do betão e ainda o impacto dos camiões que por ali circulam, temos as principais causa dos danos presentes.

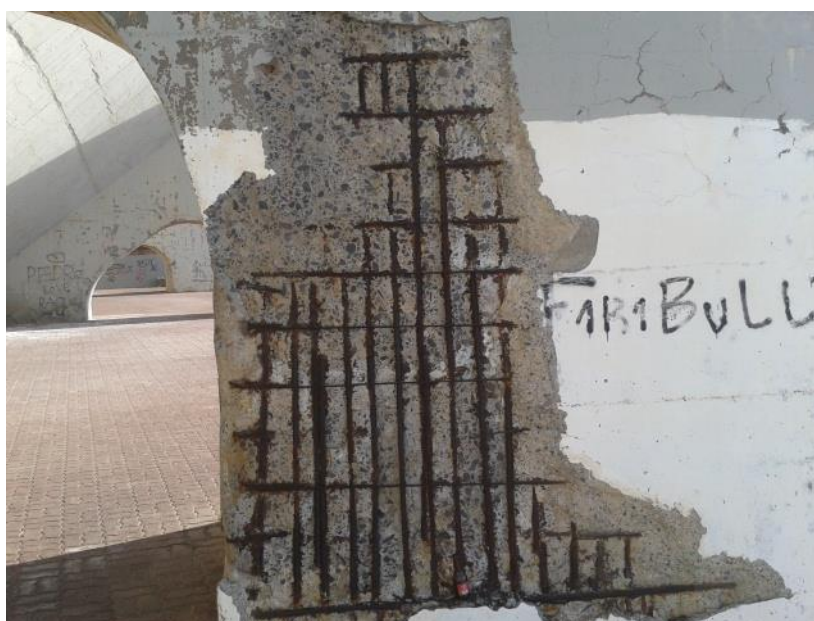
Figura 69: Lado oeste da estrutura.

Na Figura 69 pode-se ver o estado de um dos elementos estruturais a analisar. Como já referido anteriormente o ataque de cloretos em conjunto com a má qualidade do betão e/ou aplicação serão as principais razões desta degradação. Pela análise efetuada in-loco (Figura 70), pode-se aferir que o revestimento é regulamentar. A área com varões expostos é aproximadamente de 5m². Na Figura 71 observa-se que alguns varões já foram completamente corroídos e já nem existem.

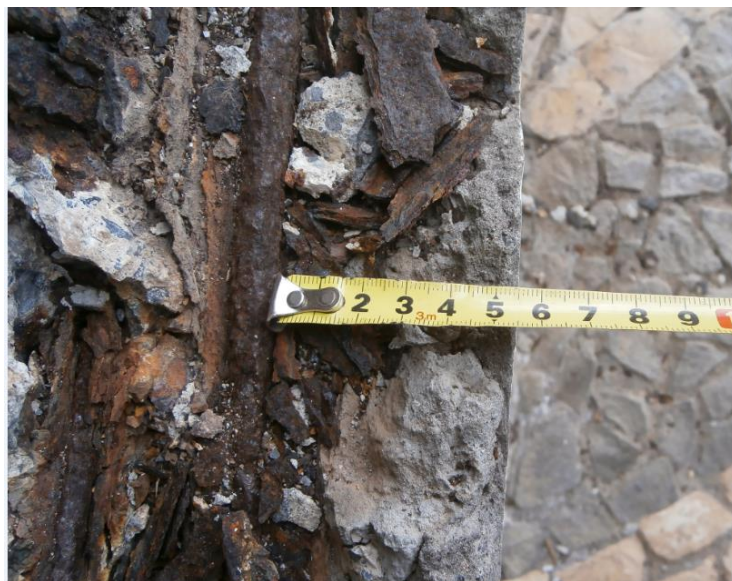
Figura 70: Medição do recobrimento.

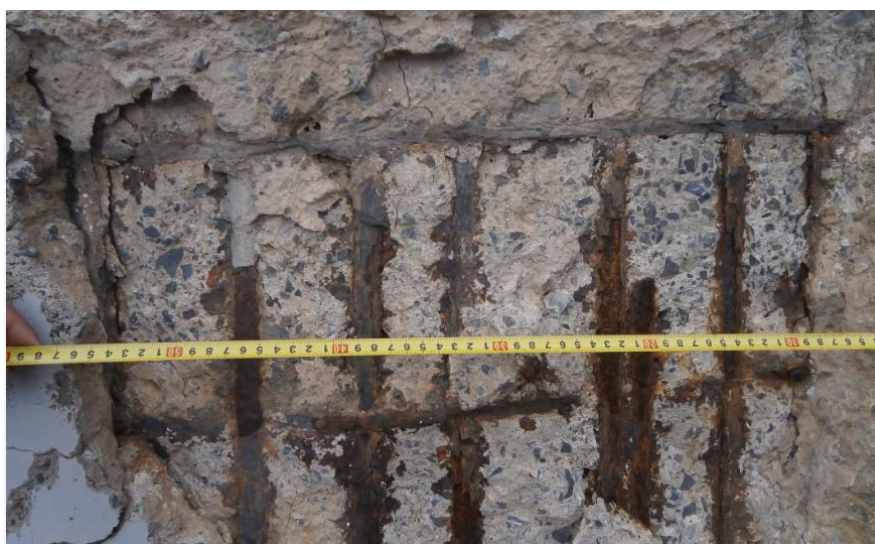
Figura 71: Perda de secção dos varões.

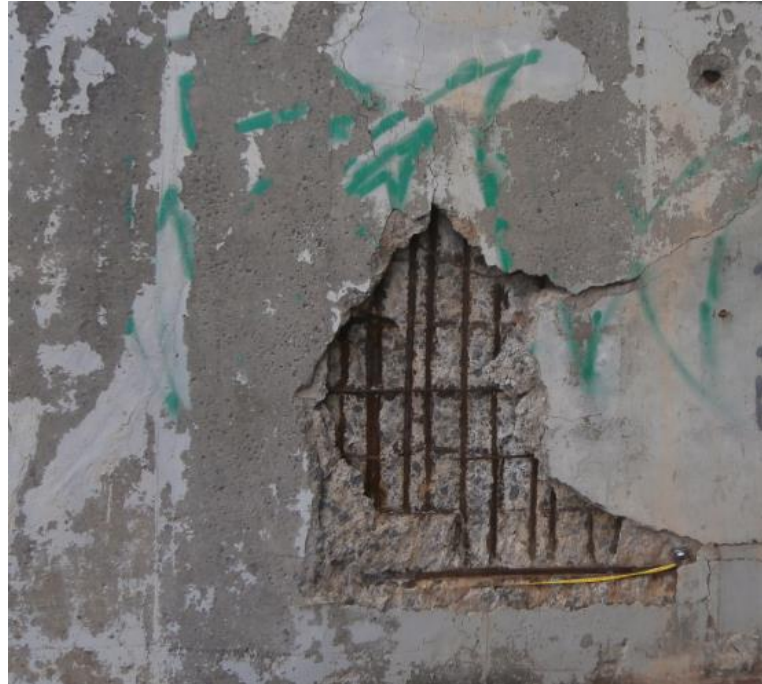
Neste mesmo elemento mas do lado oposto encontra-se uma situação muito semelhante (Figura 72) mas que apresenta uma deterioração diferente. Apresenta na mesma uma grande área de varões expostos, mas para além disso, apresenta uma distância entre o recobrimento e as armaduras invulgar (Figura 73). Esta anomalia deve-se ao destacamento do betão por efeito dos produtos corrosivos, mas poderá ter outras causas que não se conseguiu identificar. Esta anomalia apresenta-se em outras partes da estrutura (Figura 74), ameaçando o destacamento de grandes áreas de betão.

Figura 72: Estado degradado da estrutura.

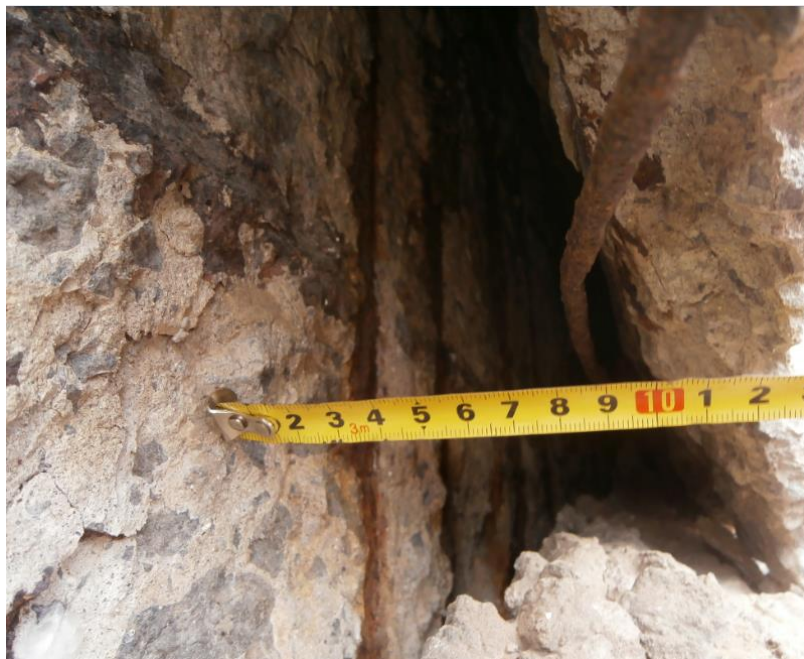
Figura 73: Destacamento do betão de recobrimento.

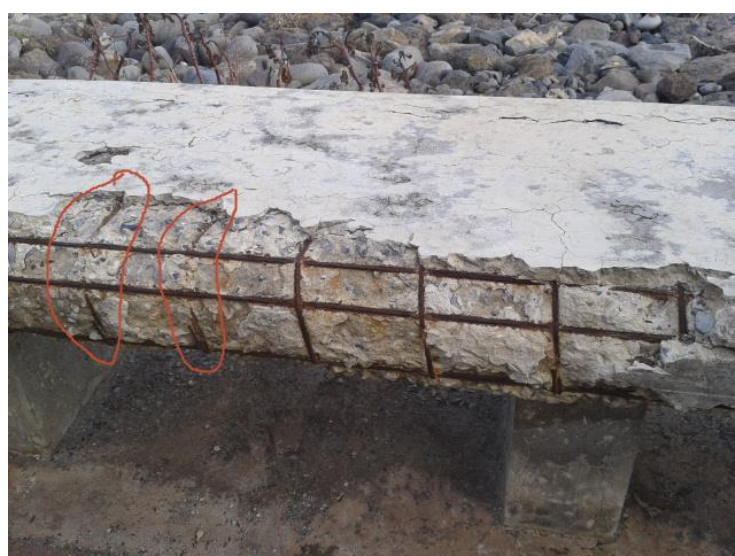
Na Figura 77 é possível verificar que em certas zonas já se apresenta um estado de corrosão bastante avançado, pois os estribos já desapareceram. Na Figura 78 vê-se que o muro encontra-se muito fendilhado o que permite a entrada dos agentes corrosivos com muita facilidade. Devido à proximidade ao mar, conclui-se que toda a estrutura está contaminada pelos cloretos e que é uma questão de tempo até que toda a estrutura esteja completamente degradada.

Figura 77: Corrosão total de alguns estribos

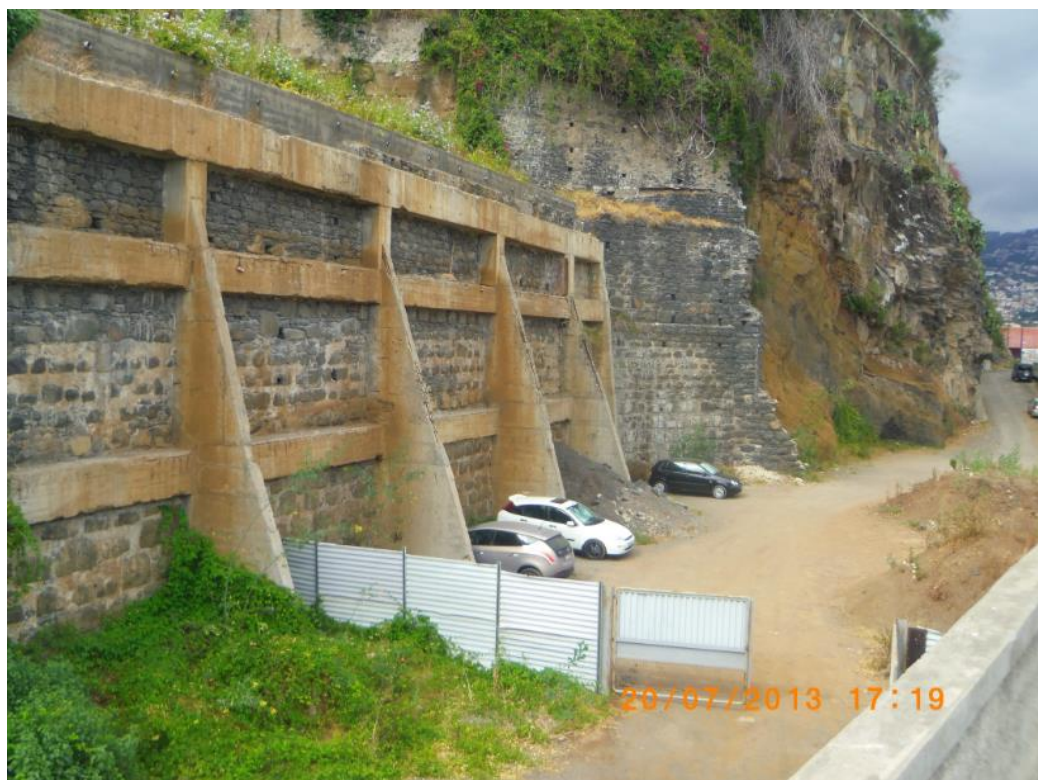
Figura 79: Contrafortes no Funchal.

Esta estrutura apresenta um grau de degradação bastante elevado, fruto do ataque de cloretos às armaduras, mas também do embate de equipamentos aquando da demolição dos silos (Figura 80). A falta de recobrimento e o excesso de varões encostados (Figura 81) tiveram igualmente responsabilidades no estado da estrutura (não é possível apresentar foto com escala por difícil acesso à estrutura).

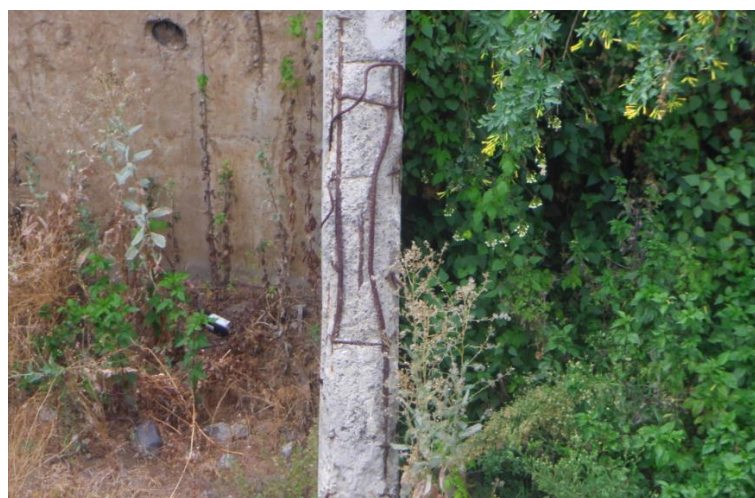
Figura 80: Danos provocados pelo impacto de equipamentos.

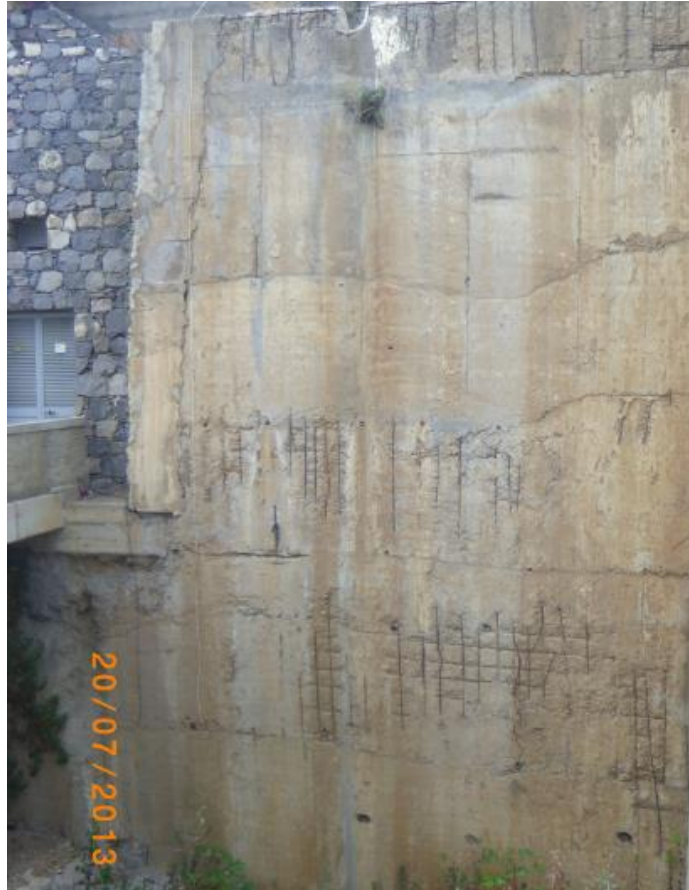
Figura 81: Parede com falta de recobrimento.

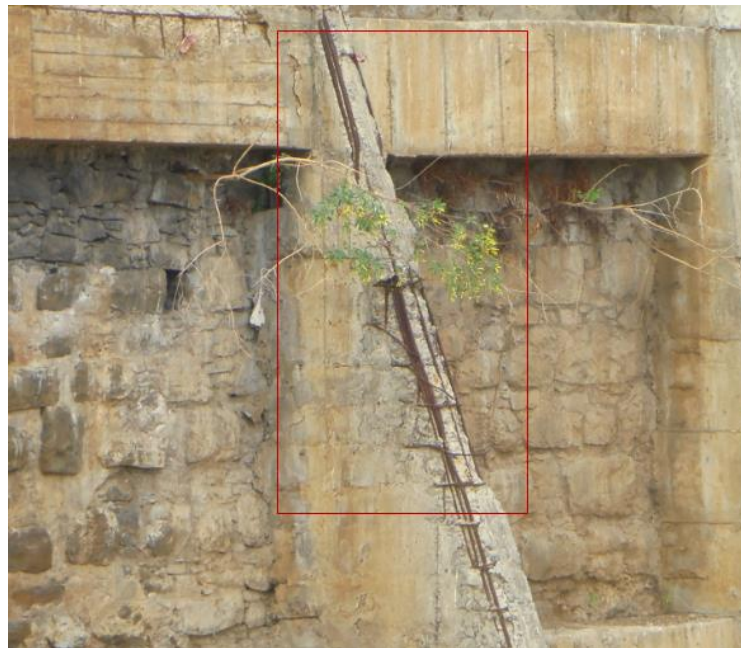
Figura 82: Excesso de varões encostados.

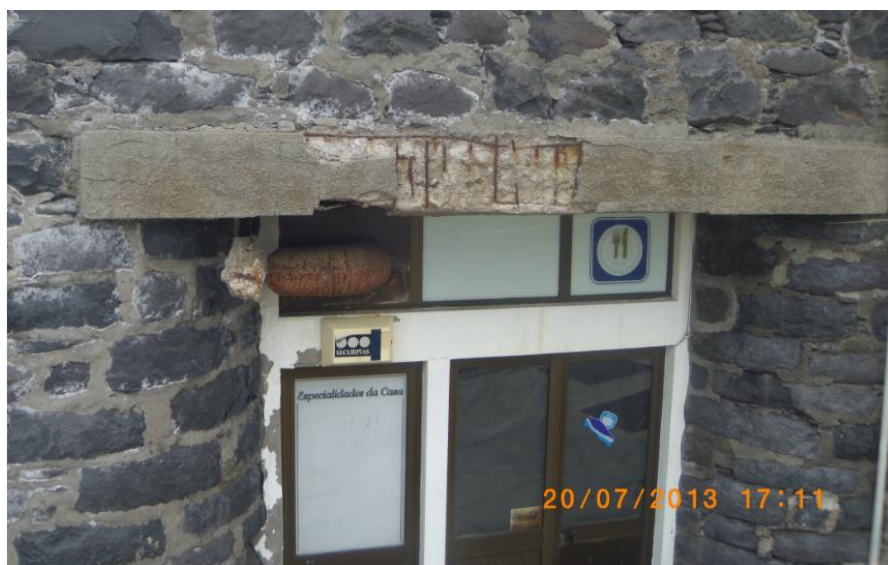
Esta estrutura encontra-se na Pontinha, ao lado do posto da PSP. Atualmente encontra-se fechado. Apresenta um grau de deterioração bastante elevado no vão de entrada (Figura 83).

Figura 83: Espaço comercial na Pontinha.

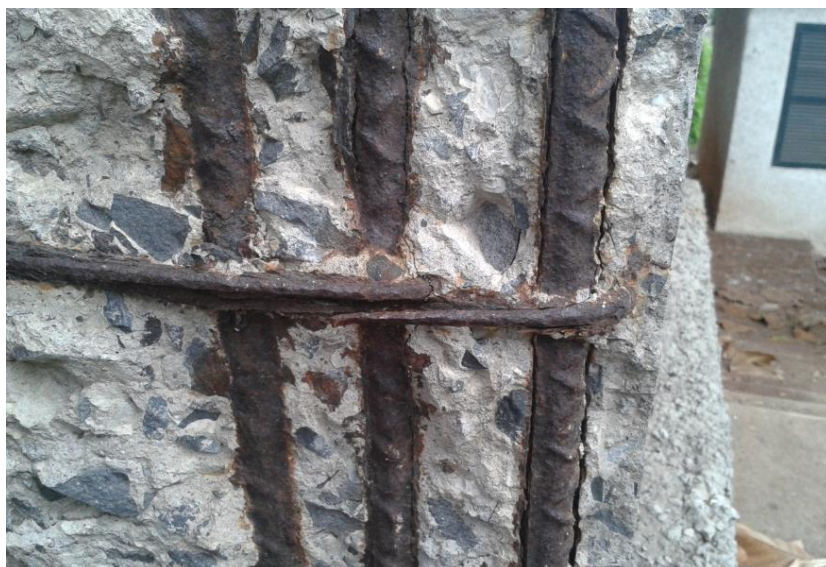
O estado de degradação dos varões devido à corrosão já é bastante elevado, principalmente nos estribos, como apresentado na Figura 88.

Figura 88: Perda de secção dos estribos.

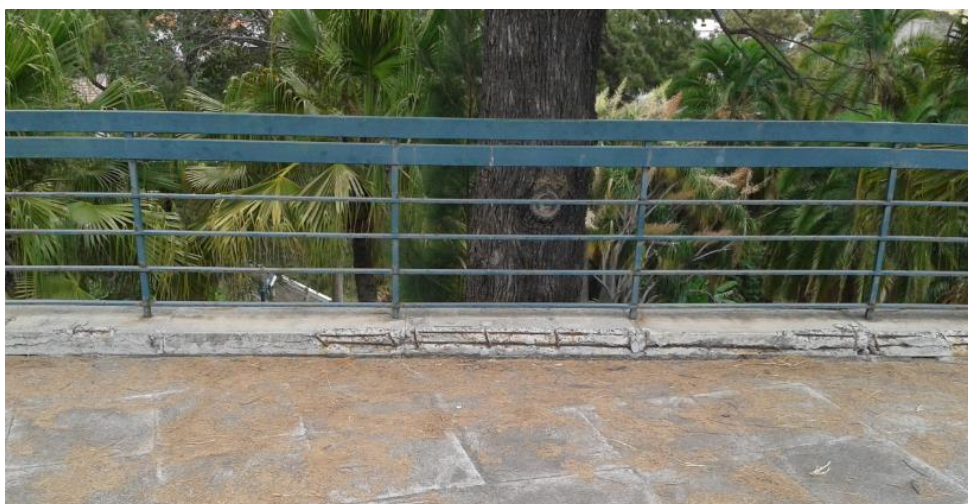
Nas fotos apresentadas (Figura 89, Figura 90) mostra-se o estado degradado da viga de bordadura desta zona balnear.

Figura 89: Viga de bordadura.

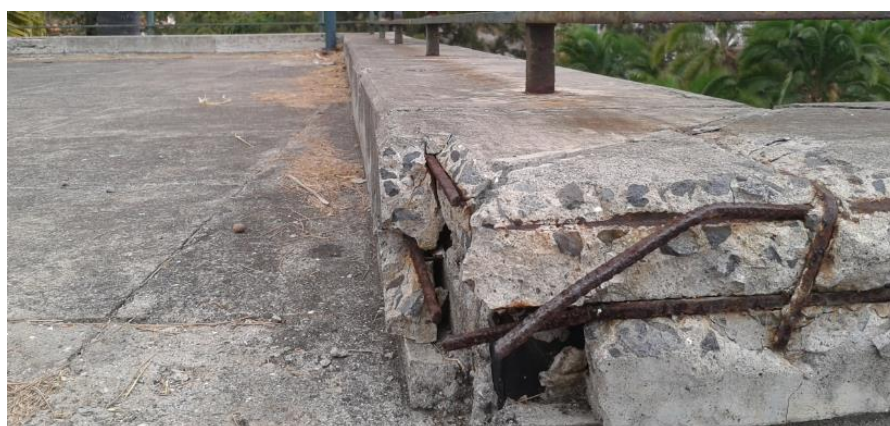
Figura 90: Pormenor do destacamento do betão.

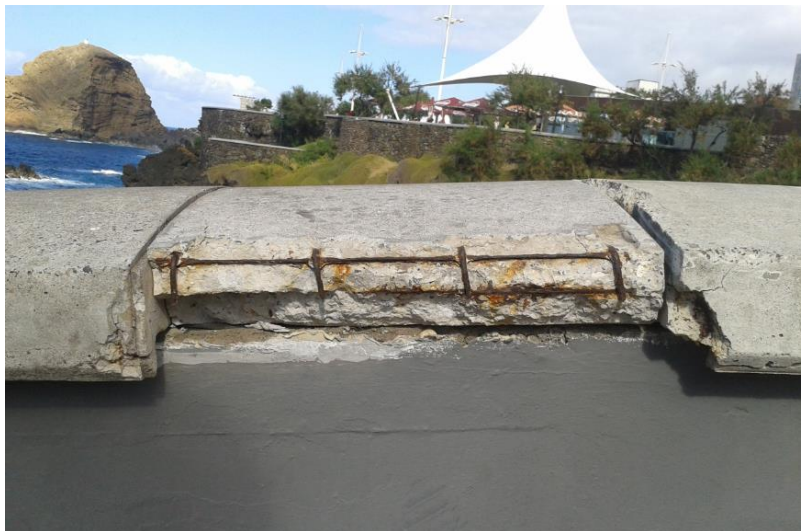
As causas para esta anomalia é a qualidade do betão utilizado e a defeitos de construção pois alguns elementos apresentam um recobrimento inferior aos restantes (Figura 92).

Figura 91: Deterioração do elemento pré-fabricado.

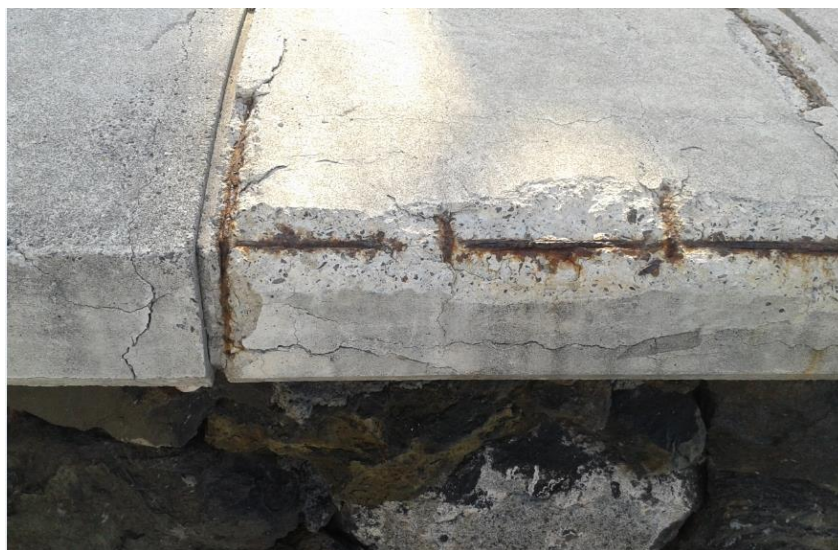
Figura 92: Elemento com menor espessura de recobrimento.

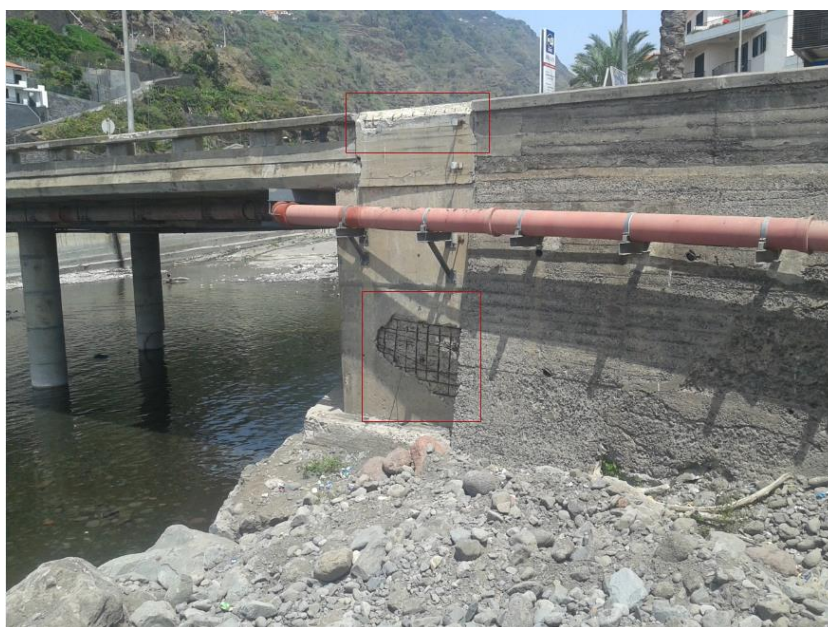
Numa 1ª análise, o betão também apresenta uma qualidade pouco satisfatória pois descasca muito facilmente, notando-se ainda alguma segregação. Para além disso, e devido à proximidade ao mar, o recobrimento deveria ser maior.

Figura 97: Estado geral da estrutura.

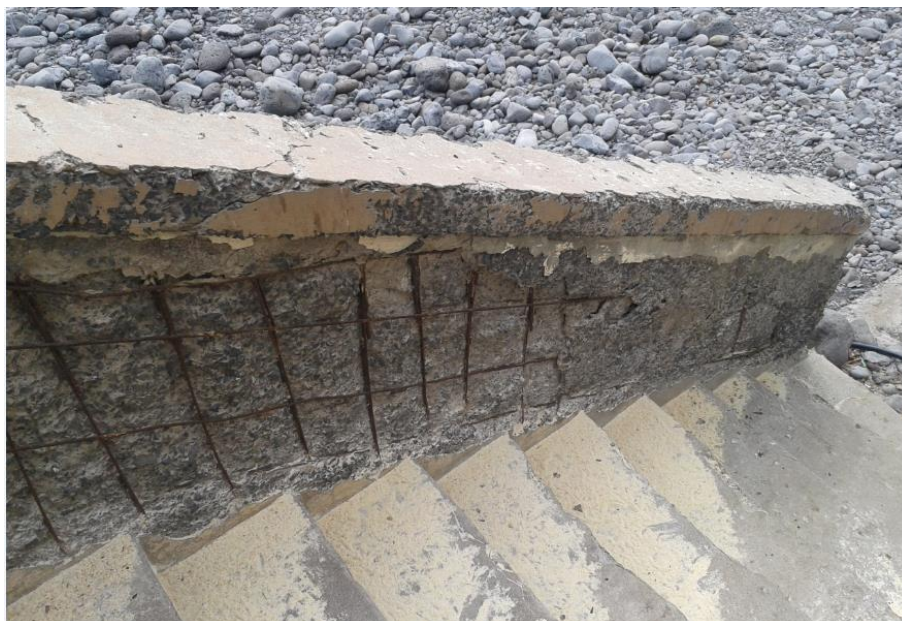
Figura 100: Escada de acesso à praia na Madalena do Mar.

Na opinião do autor o estado global da estrutura implica que a intervenção passe pela demolição e construção de nova estrutura. A execução de carotes e consequente análise da profundidade de penetração dos cloretos e da qualidade do betão deveram concluir isto mesmo.

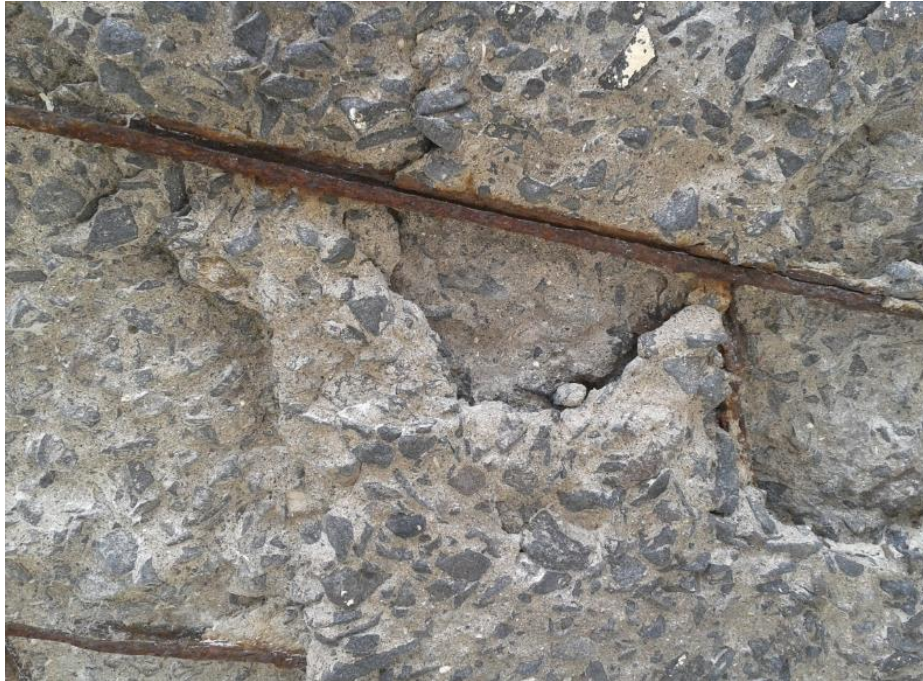
Figura 101: Grande volume de agregados grossos.

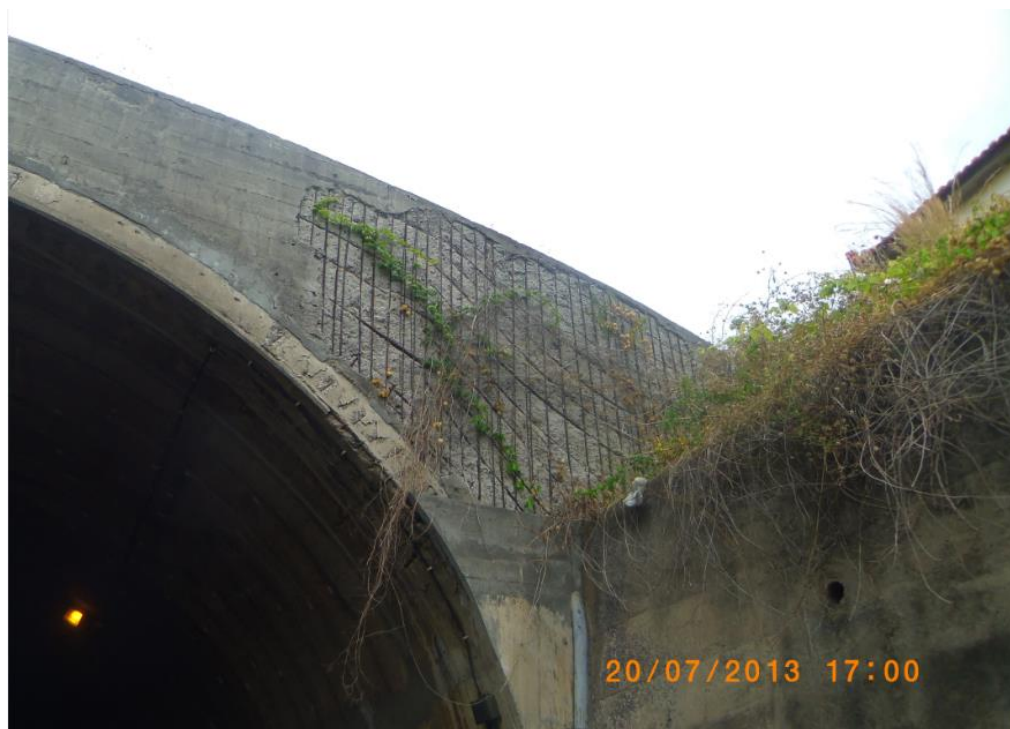
Figura 102: Emboquilhamento do túnel da Nazaré.

Esta estrutura já denota os sinais do tempo pois foi construída há cerca de 30 anos e que por falta de manutenção apresenta um elevado grau de degradação, quer no seu interior como no emboquilhamento.

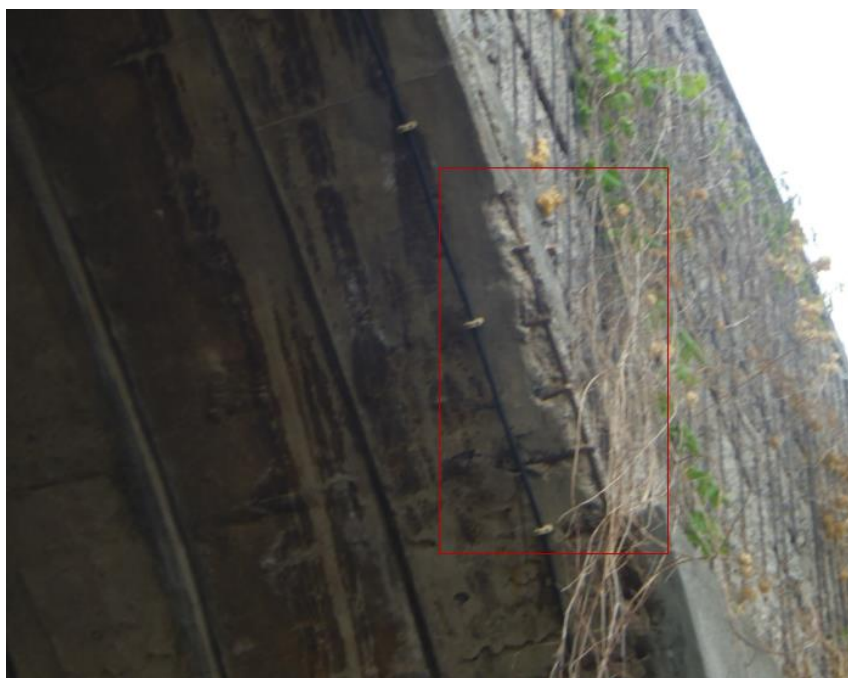
Figura 105: Estado de degradação da viga de emboquilhamento.

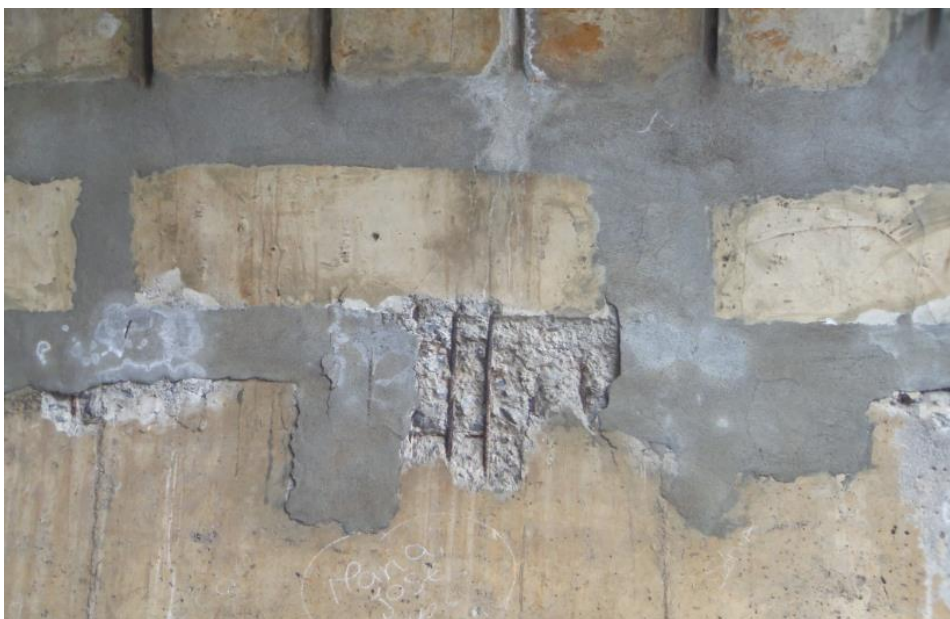
No interior do túnel a origem da degradação da estrutura deverá ser a carbonatação do betão. O grau de carbonatação no interior dos túneis é sempre amplificado por ação dos gases expelidos pelos veículos. Esta estrutura já sofreu reparações (Figura 106), com o intuito de recolocar o recobrimento nas armaduras e tapar as fendas existentes. Tal intervenção não resolveu o problema, sendo a principal razão deste fracasso as características da argamassa de reparação utilizada.

Figura 106: Intervenção no interior do túnel da Nazaré.

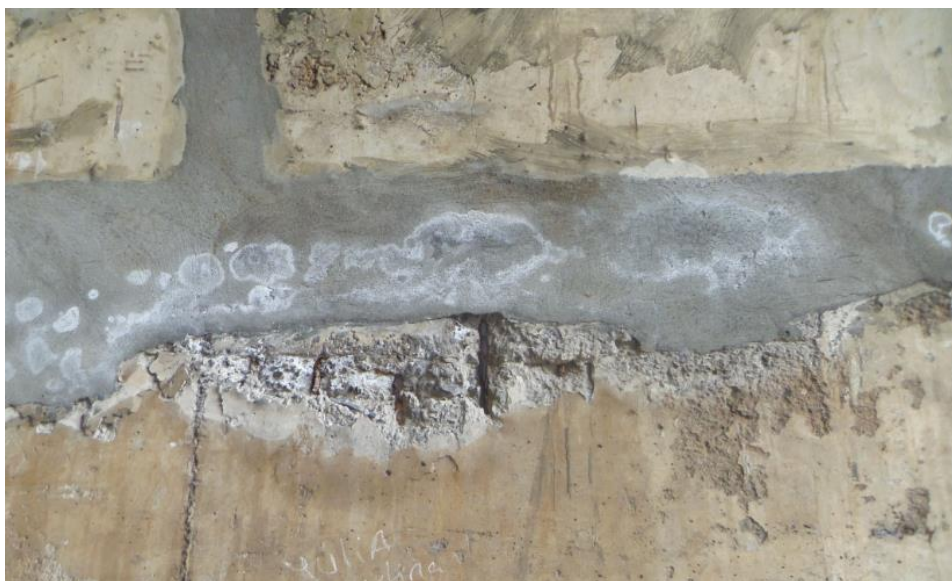
Na Figura 107 é ainda possível ver a elevada perda de secção nas armaduras provocadas pela corrosão. Esta perda de secção foi confirmada in-situ, pelo autor.

Figura 107: Degradação do interior do túnel.

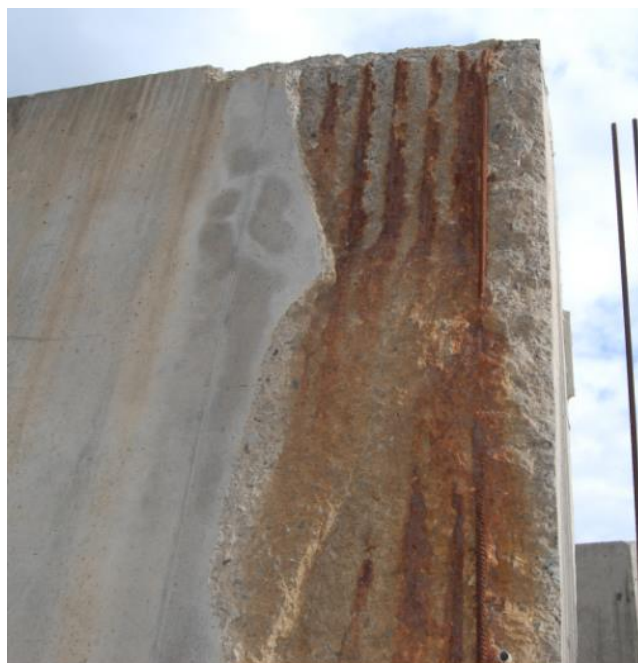
Marcas de corrosão dos varões de aço.

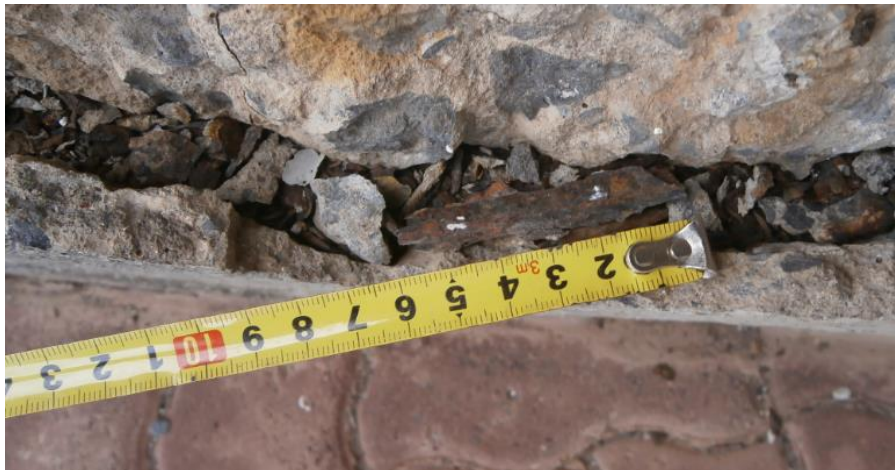
Tamanho dos produtos de corrosão dos varões em aço.

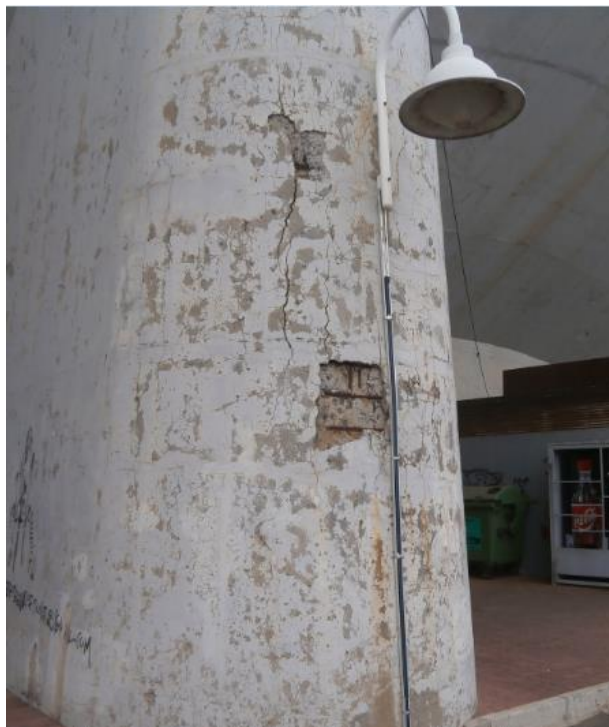
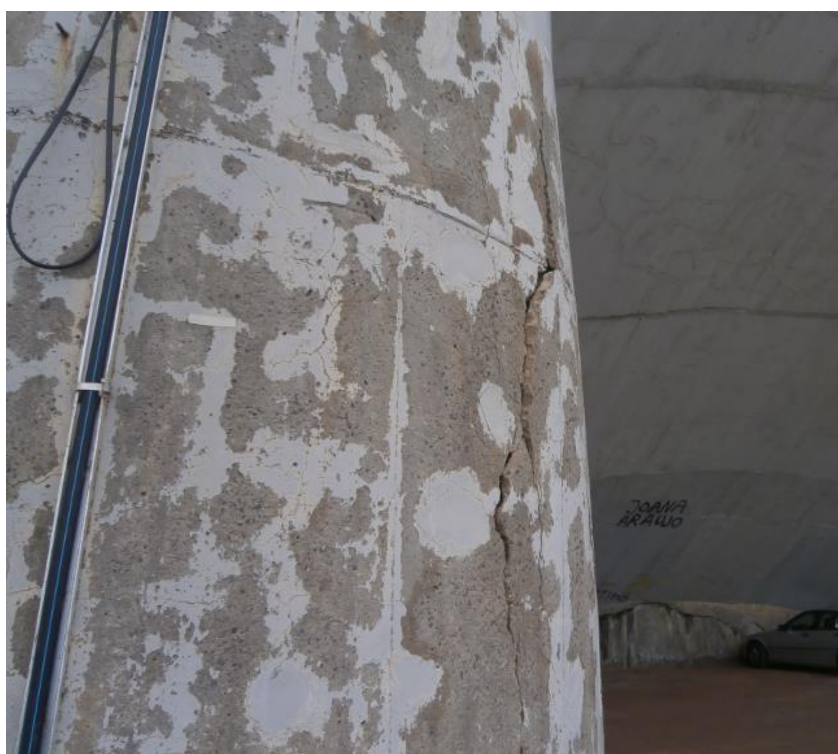
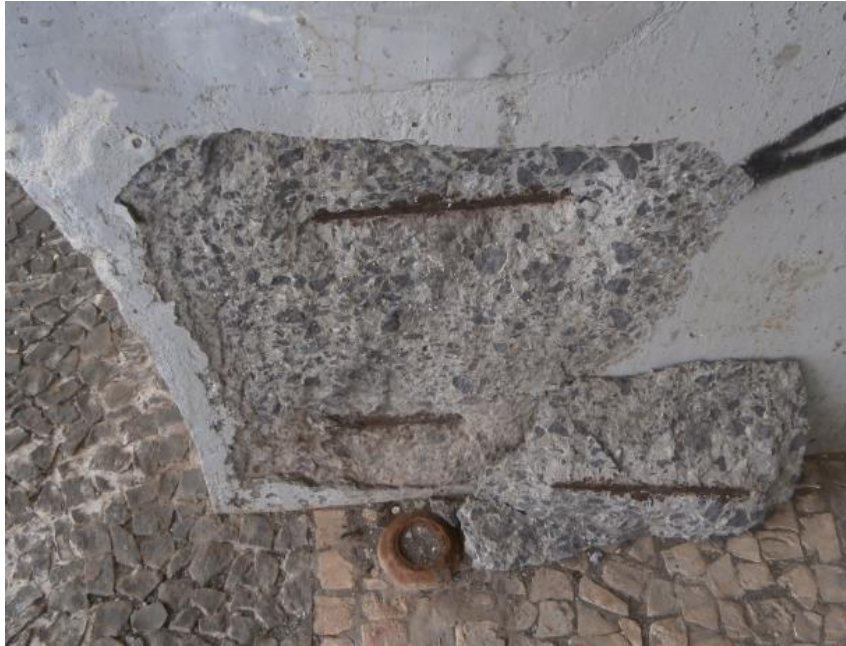
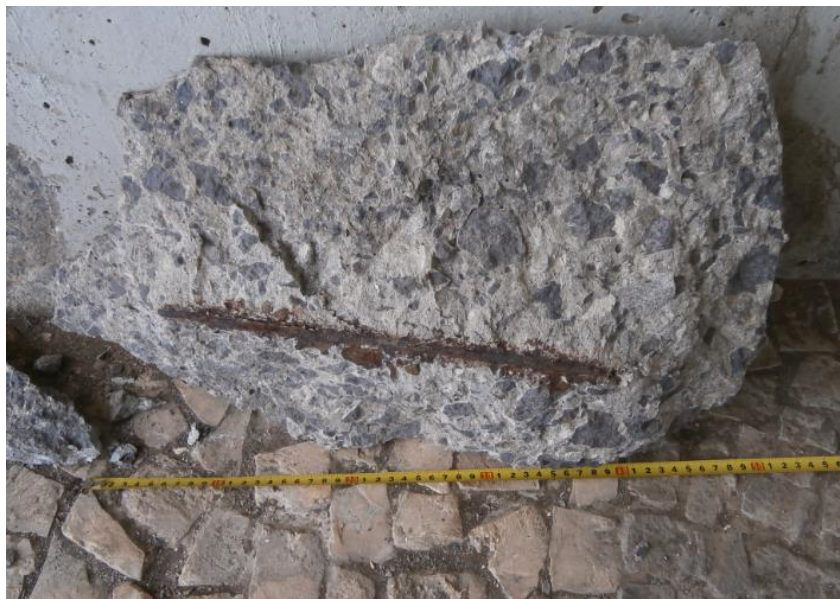
Destacamento de um bloco de betão com armadura incluída.

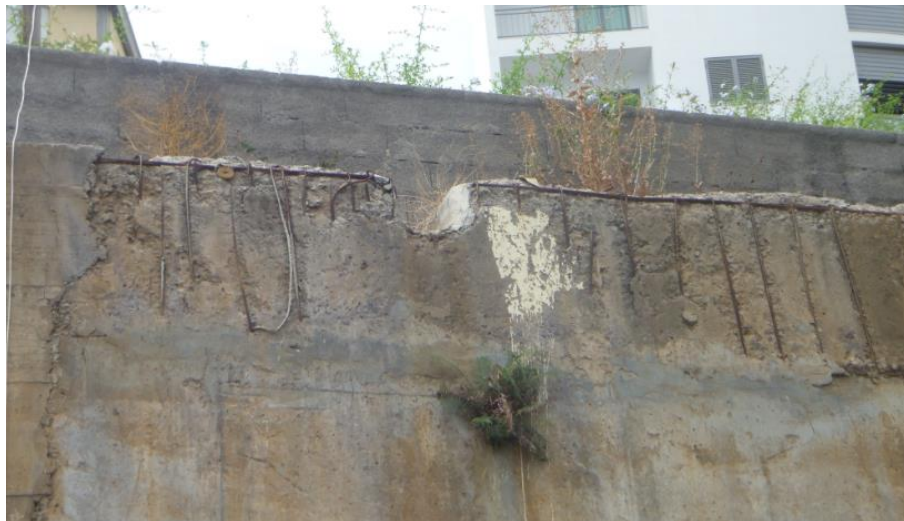
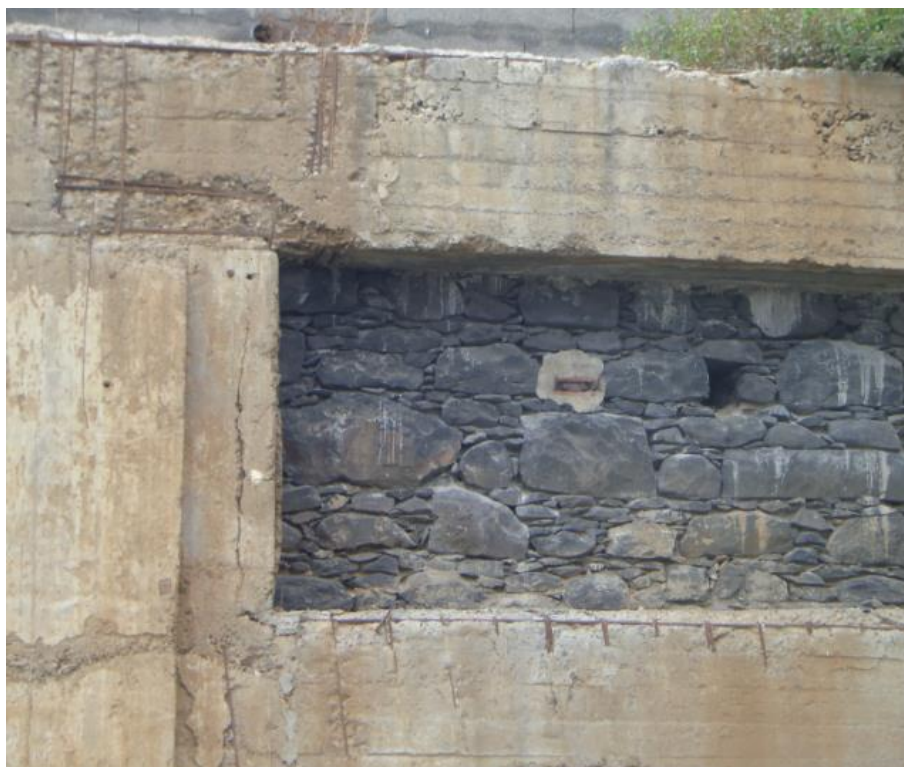
Falta de recobrimento na parede e vigas provocou a corrosão das armaduras.

Os contrafortes apresentam um grau de deterioração bastante elevado. Embora não haja uma perda de secção considerável, estas já não têm recobrimento em vários pontos. O excesso de varões tendo em conta a área da secção pode ter provocado falhas na betonagem.
