Soluções de Reabilitação e Reforço com GFRP
Aplicações na Região Autónoma da Madeira

DISSERTAÇÃO DE MESTRADO

Bruno Miguel Silva Santos
MESTRADO EM ENGENHARIA CIVIL

setembro | 2013

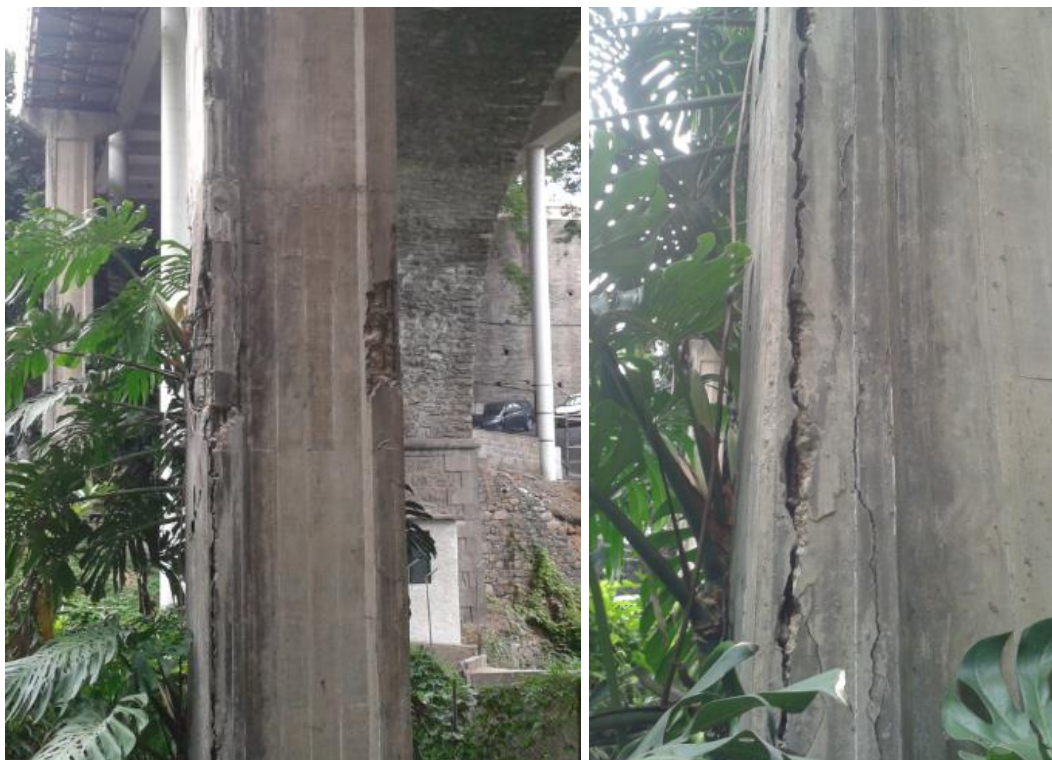
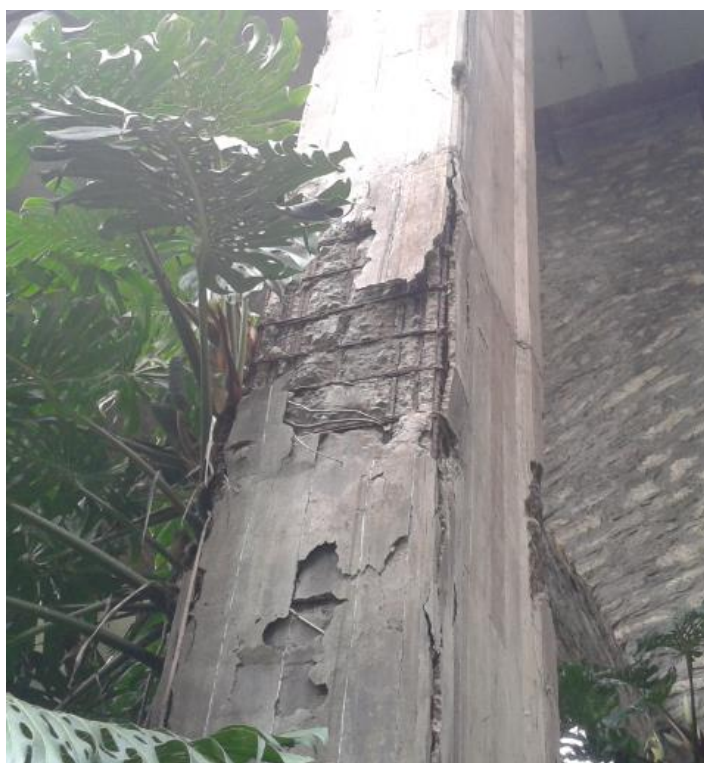
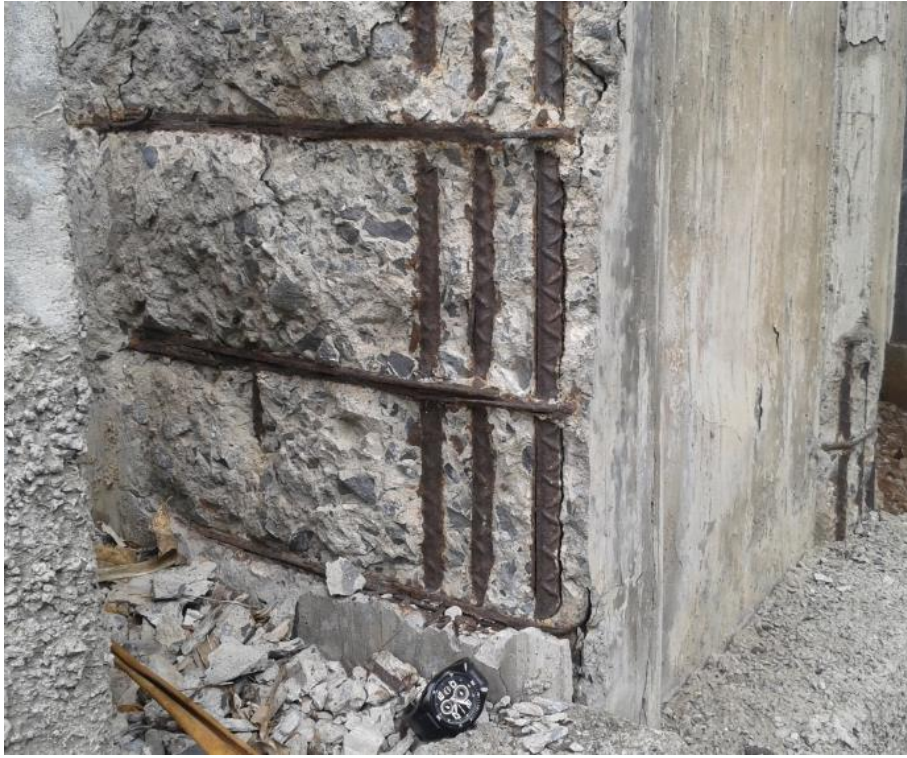
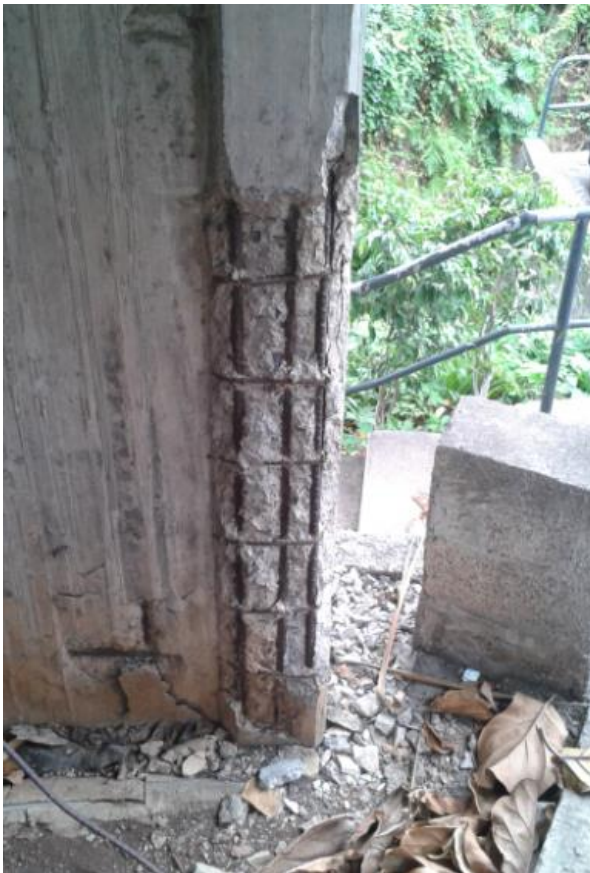
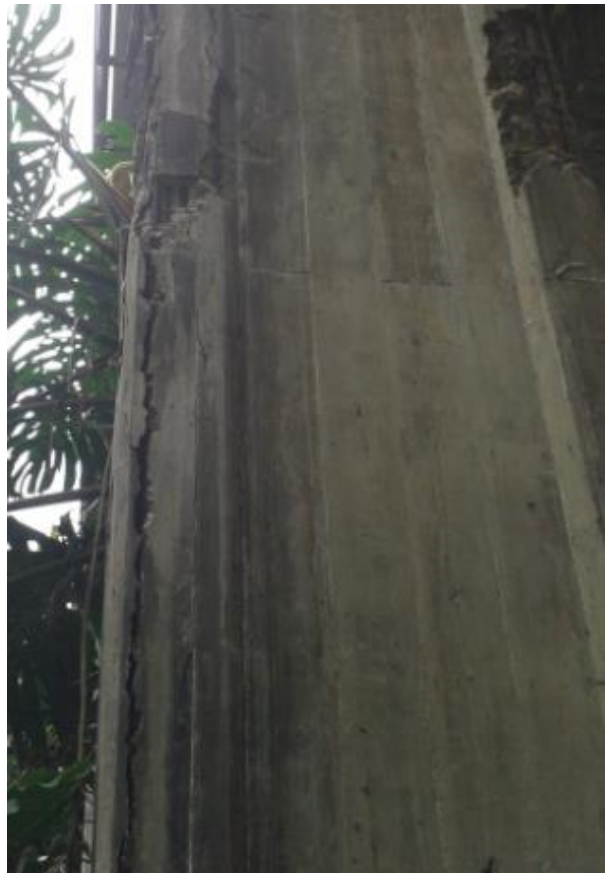
Estado bastante avançado de deterioração, tanto do betão como das armaduras. O betão está bastante fendilhado e as armaduras já apresentam uma perda de secção considerável, principalmente nos estribos.

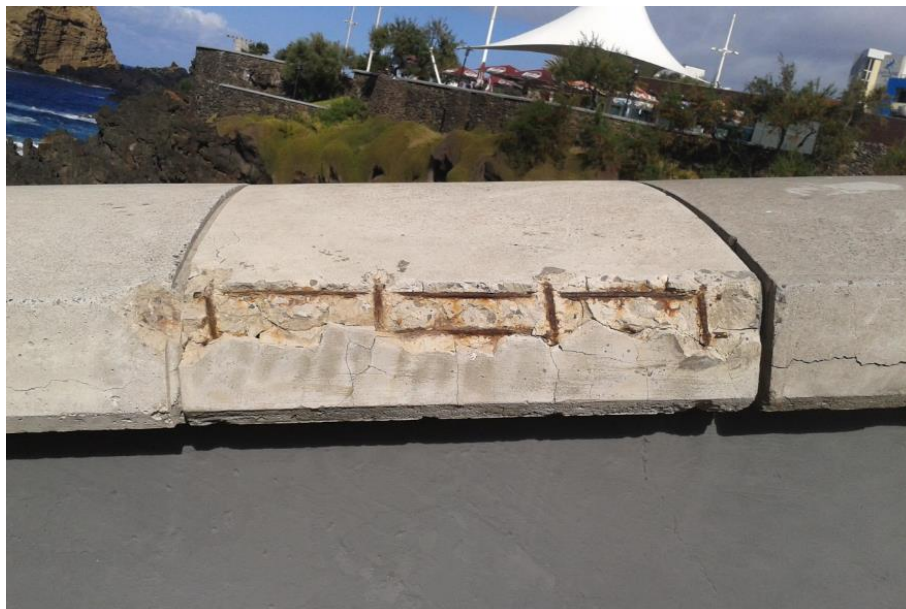
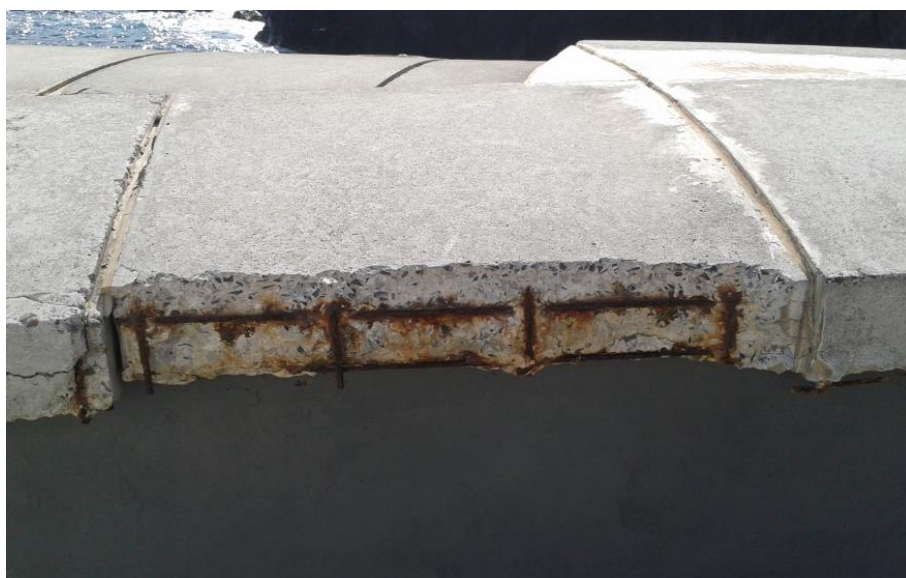
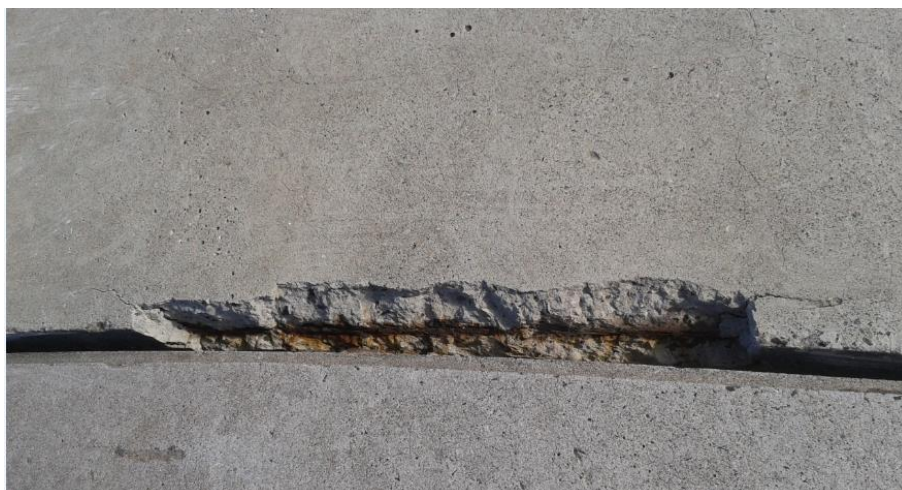
Degradação dos elementos pré-fabricados.

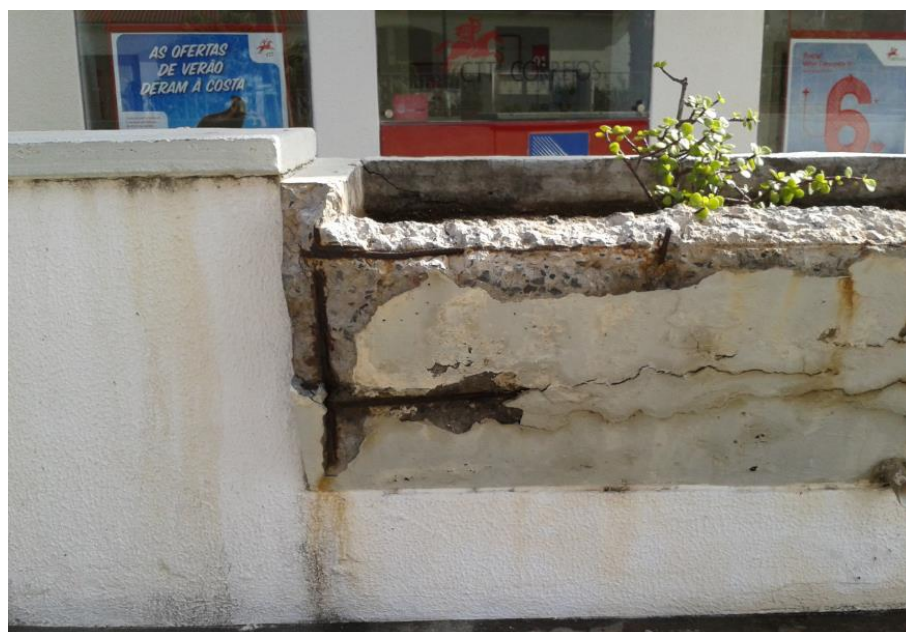
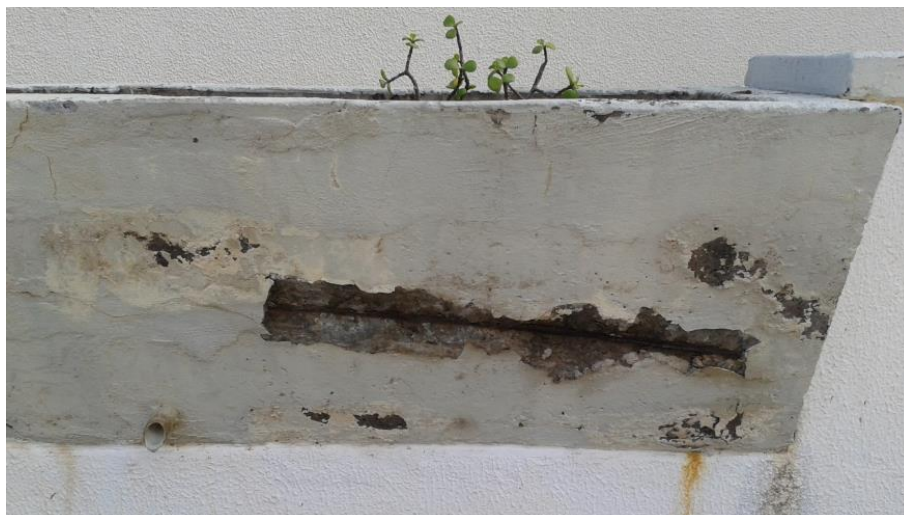
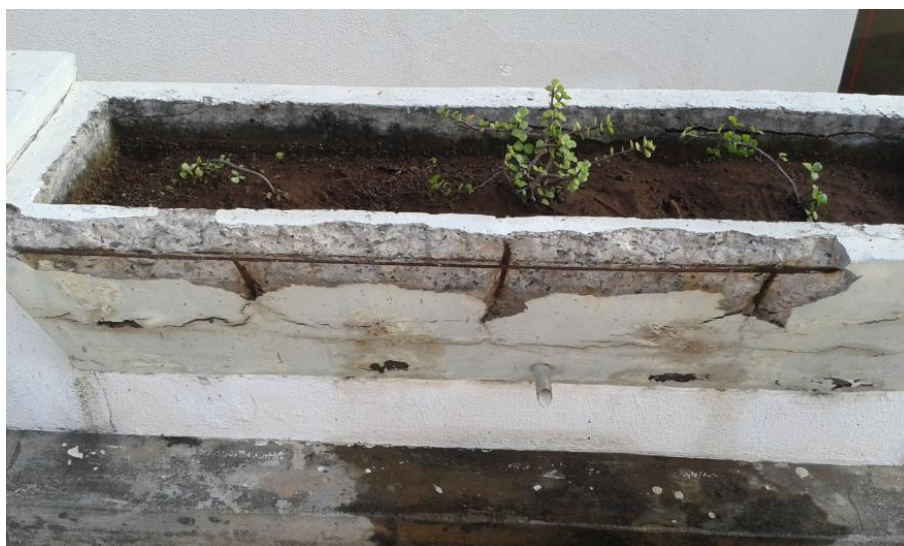
O estado avançado da degradação e por ser um elemento que apresenta parede com pouca espessura torna esta estrutura difícil de reabilitar. A possível solução passa pela demolição e reconstrução.

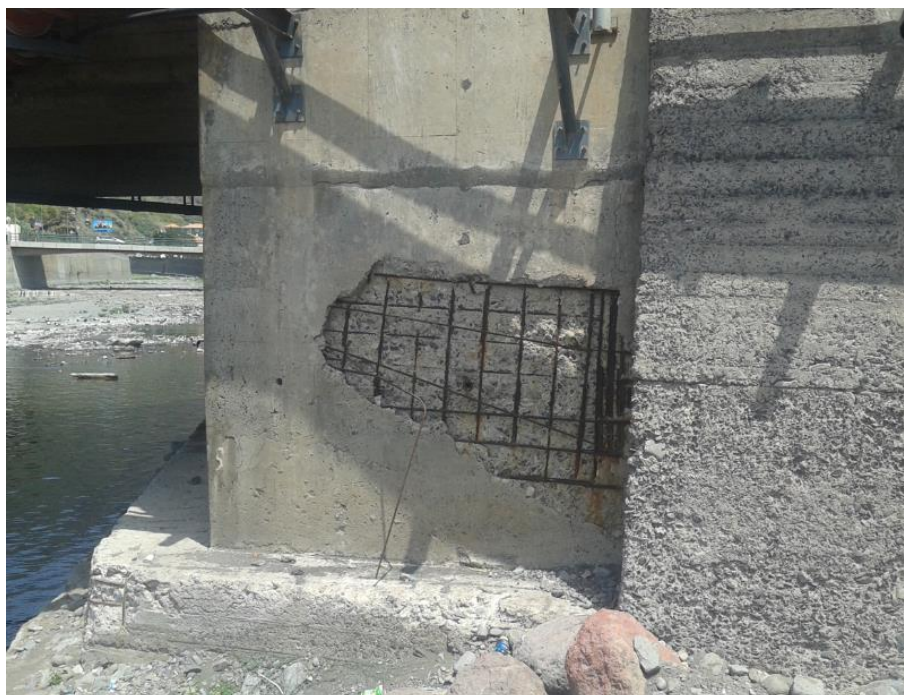
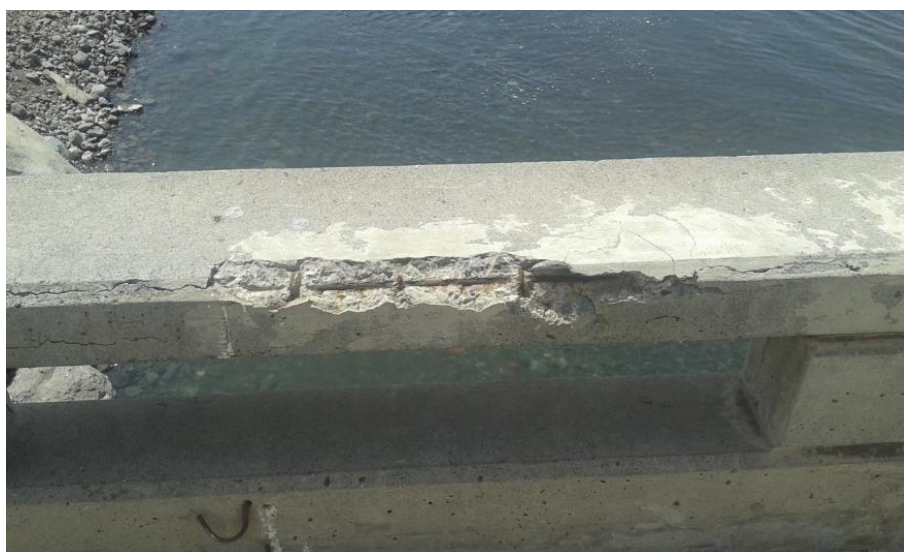
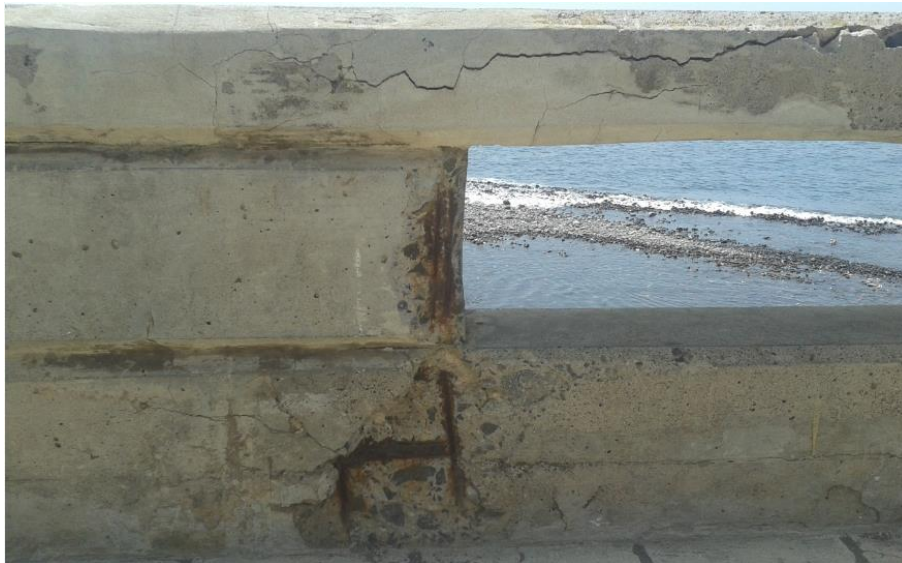
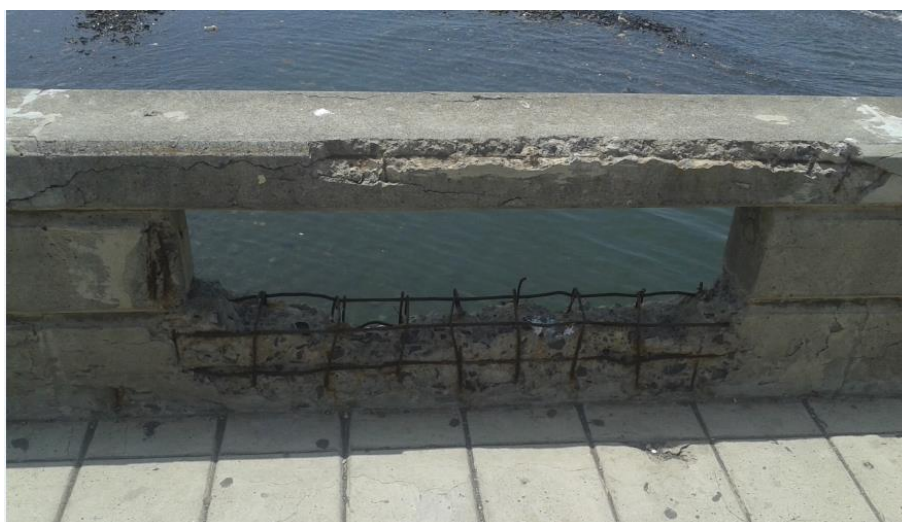
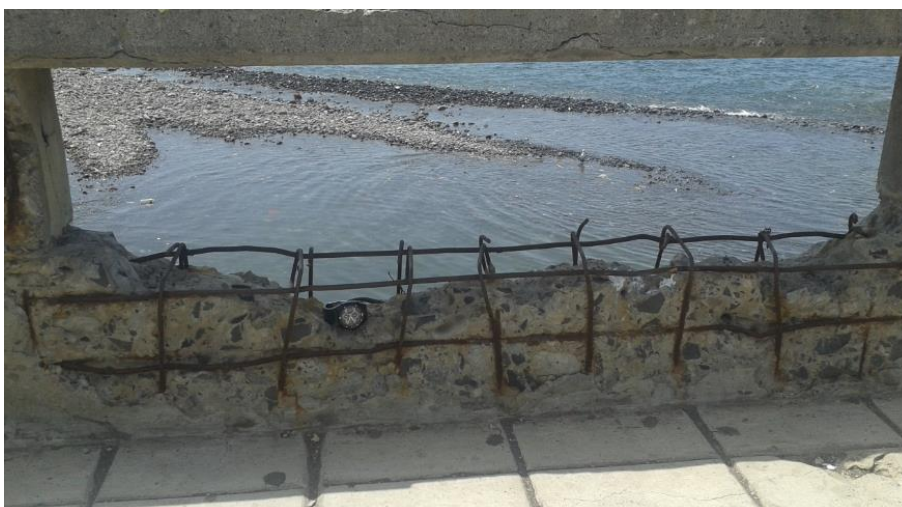
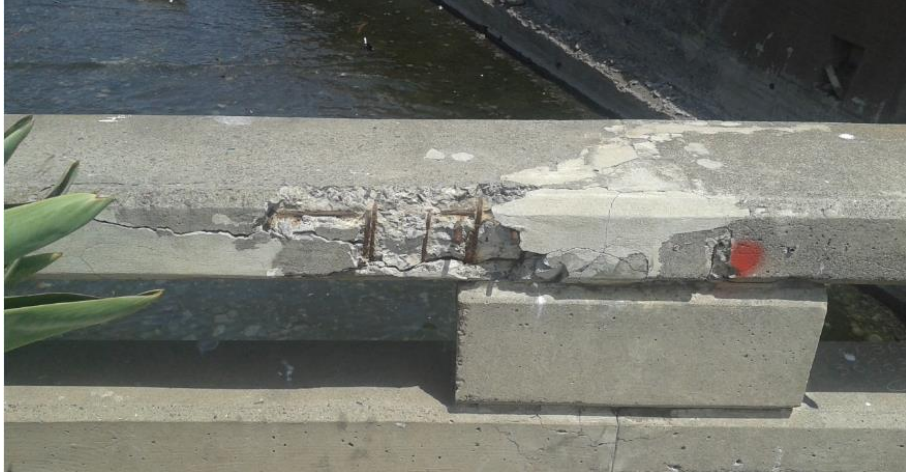
Nas fotos apresenta-se a degradação dos elementos pré-fabricados utilizados, o que prova na má conceção do elemento.
