**Reabilitação de Habitações  
da Freguesia do Imaculado Coração de Maria,  
Concelho do Funchal**

DISSERTAÇÃO DE MESTRADO

**José Carlos de Queirós Pinheiro**  
MESTRADO EM ENGENHARIA CIVIL

dezembro | 2015

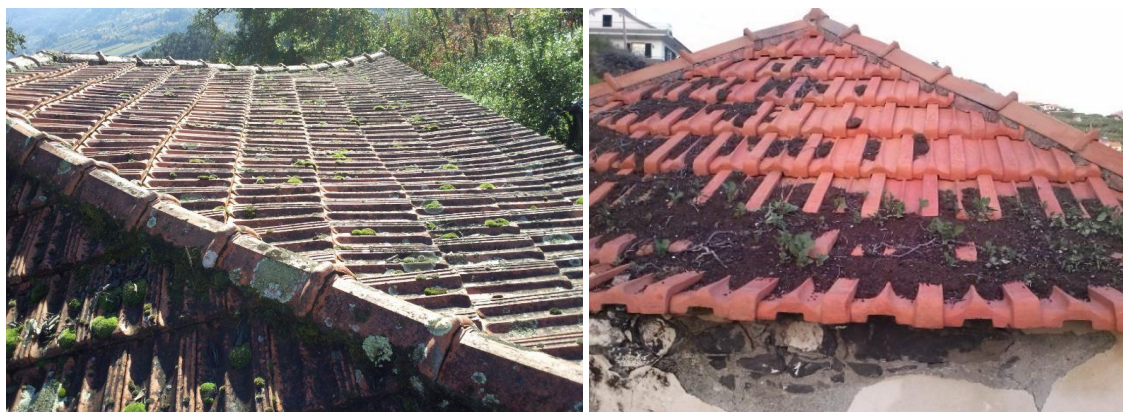
recomendados pelo fabricante. Cada elemento que compõe a parte exterior do telhado por si só terá que garantir a sua estanquidade e o conjunto de todos os elementos terá que garantir a estanquidade da cobertura. A inclinação de um telhado varia consoante o tipo de telha e o comprimento da pendente. Depende também da zona onde este se situa e da exposição climática a que a habitação está sujeita. De acordo com a norma NP EN 1304, o território português está dividido em três zonas, sendo elas as seguintes: zona 1, zona 2 e zona 3 e, quanto à situação de exposição aos agentes climáticos, está também dividido em três situações (ver Figura 7) que são: situação protegida, situação normal e situação exposta. As habitações que foram alvo de estudo situam-se na zona 3 e na situação exposta. Conhecida a zona e a situação a que a habitação pertence, basta definir o tipo de telha para ter a inclinação mínima recomendada. Se a inclinação não for a recomendada, por vezes torna-se insuficiente, permitindo a acumulação de sujidade no telhado e dificultando, não só o funcionamento, bem como a deterioração do telhado. Em certos casos o mau funcionamento do telhado por falta de inclinação pode também por em causa os revestimento das paredes ou até a própria estrutura (ver Figura 8)

**Figura 8:** Telhado com acumulação de sujidades devido a inclinação insuficiente (à esquerda) e revestimento degradado devido ao mau funcionamento do telhado (à direita)

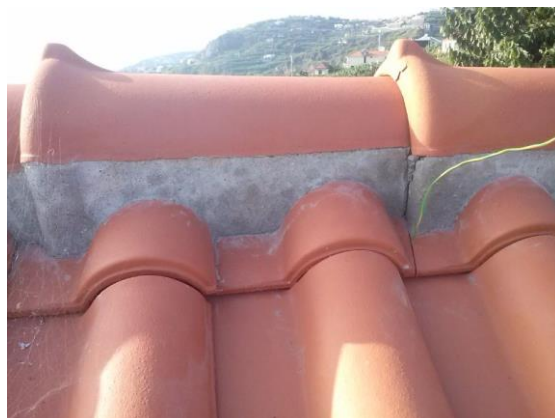
O correto assentamento dos cumes que compõem a cumeeira é determinante para a eficiência de um telhado, ou seja, é a cumeeira que garante o remate das vertentes, e, a sua não estanquidade pode causar infiltrações numa grande percentagem da cobertura, uma vez ser o elemento que se encontra à cota mais elevada no telhado. A zona onde o cume assenta deve ser eficazmente selada com argamassa adequada, mas o seu interior deve ficar livre (ver Figura 9), permitindo assim alguma ventilação à cobertura e o alívio das tensões provocadas pela argamassa. A argamassa usada deve ser apenas a indispensável, caso contrário, com argamassa em demasia ou o cume totalmente preenchido no interior, este pode entrar em rotura, bem como as telhas mais próximas da cumeeira, devido a não ter capacidade para absorver as tensões provocadas pela argamassa (ver Figura 10).

**Figura 10:** Cumeeira em rotura devido ao excesso de argamassa utilizada na sua execução

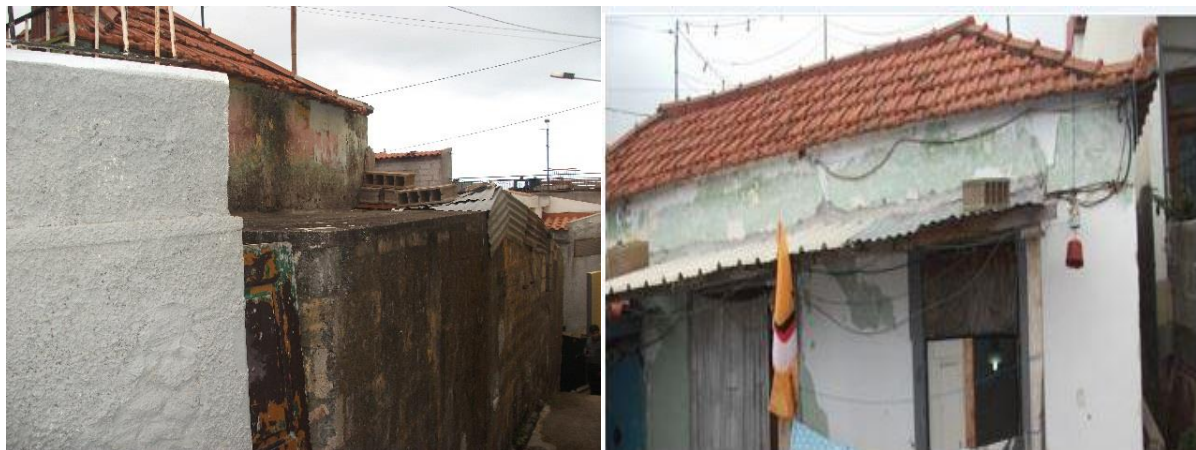
A cumeeira já se degradou, causando anomalias no telhado e permitindo infiltrações para o interior da habitação. Este facto deve-se também à existência de algumas telhas partidas na cobertura. A chaminé encontra-se degradada, permitindo a ocorrência de infiltrações para o interior do quarto 1. O terraço não

possui qualquer isolamento e ocorrem condensações no interior da casa de banho. As chapas de aço zincado apresentam-se furadas e permitem a entrada de água para o interior.

**Figura 14:** Cobertura em terraço (à esquerda) e cobertura em telha marselha (à direita)

- c) reparação do telhado, impermeabilização do terraço e reparação da chaminé, para que sejam eliminadas as infiltrações no interior da habitação;

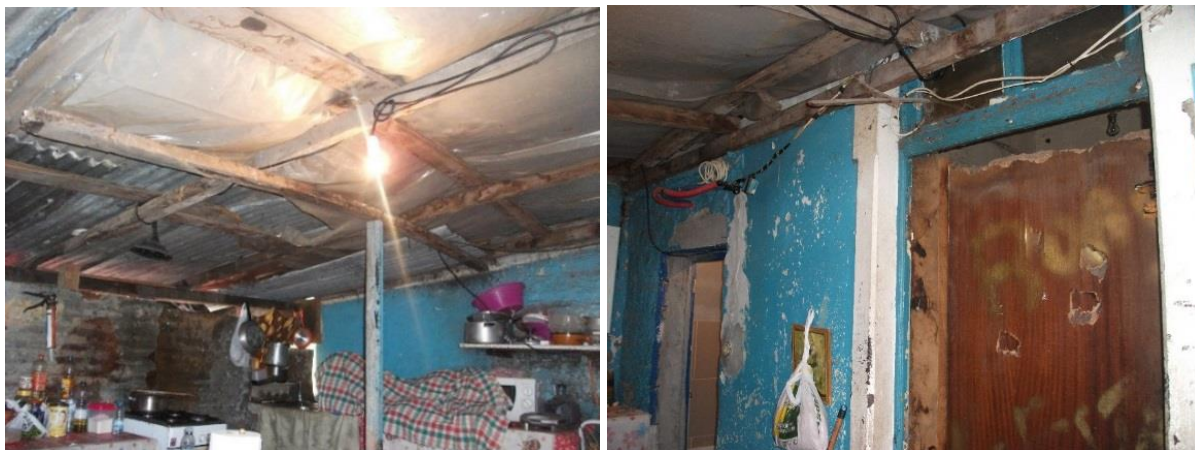
As paredes exteriores da moradia são construídas em alvenaria de blocos de betão. O alçado posterior não possui qualquer revestimento ou isolamento. O alçado lateral esquerdo encontra-se apenas com uma pequena percentagem da sua área revestida junto ao telhado, que, no entanto, apresenta alguns sinais de degradação. Os alçados, principal e lateral direito encontram-se revestidos com reboco tradicional e com acabamento em argamassa de cal. Este revestimento encontra-se em avançado estado de degradação, com tendência para se agravar, dado o elevado grau de fissuração e de destacamento do reboco em algumas zonas, contribuindo muito pouco para o isolamento e conforto térmico da habitação. Isto possibilita a ocorrência de infiltrações e condensações no interior da habitação. As paredes da cozinha são construídas com barrotes de madeira e chapas de aço zincado, que apresentam alguma degradação. Esta divisão não possui condições humanas de utilização ou de higiene (ver Figura 15).

Existem três vãos de portas e um de janela. As portas encontram-se em mau estado de conservação (ver Figura 15). O vão da janela encontra-se totalmente aberto, uma vez que a janela não existe.

**Figura 15:** Estado atual da cozinha (à esquerda) e estado de conservação das portas exteriores (à direita)

- e) pintura pelo interior e exterior;
- f) melhoramento da cozinha;
- g) substituição de portas e janelas degradadas.

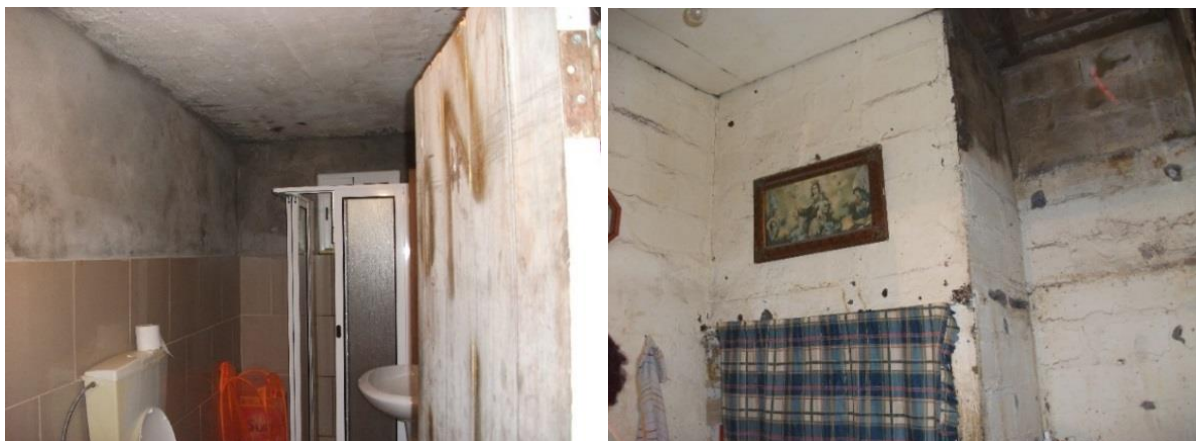
Na habitação existe apenas uma casa de banho. Apesar de esta ser a divisão com melhores condições de higiene, ocorre no seu interior um elevado grau de condensações e infiltrações (ver Figura 16). As paredes encontram-se parcialmente revestidas com azulejos. O teto e a parte restante das paredes encontram-se sem pintura e, se não forem eliminadas as condensações provenientes do terraço, não será possível garantir a aderência da pintura aos elementos a pintar.

Neste quarto existe um teto falso plano em madeira que não abrange a totalidade do quarto. No interior, verifica-se a ocorrência generalizada de infiltrações e de condensações (ver Figura 16), devidas ao estado degradado da chaminé e do telhado. As paredes não estão revestidas e a pintura encontra-se em muito mau estado de conservação, devido às condensações.

**Figura 16:** Estado atual da casa de banho (à esquerda) e quarto 1 com infiltrações e condensações (à direita)

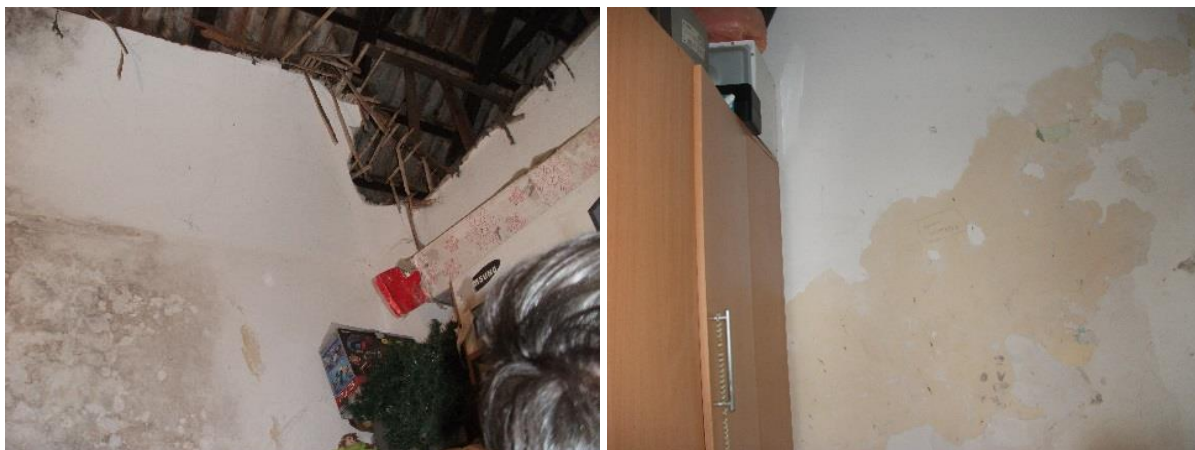
No quarto 2 existe um teto falso construído em tabique, mas, devido a infiltrações provenientes da cobertura, uma parte já ruiu. A parte restante não dá quaisquer garantias de segurança, correndo o risco de ruir a qualquer momento, o que põe em causa a integridade física dos ocupantes da habitação (ver Figura 17).

No quarto 3, tal como no quarto 2, existe também um teto falso constituído em tabique e, apesar de este ainda se encontrar com uma aparência razoável, não se pode considerar que esteja em segurança, tendo em conta o estado de degradação em que se encontra a cobertura. Confirma-se também a ocorrência de infiltrações, dadas as manchas de humidade já visíveis tanto no teto como nas paredes (ver Figura 17). Portanto, é grande a probabilidade de a curto prazo este teto também ruir, o que coloca em causa a segurança dos moradores.

**Figura 17:** Quarto 2 em degradação (à esquerda) e estado do quarto 3 (à direita)

- a) demolição da parte que resta do teto falso no quarto 2 e reparação e organização da instalação elétrica, de modo a evitar o risco de contacto com as humidades, e reparação da estrutura da cobertura;
- b) verificação da segurança da rede elétrica – análise não efetuada neste estudo, por não se incluir nas especialidades de engenharia civil; recomenda-se que esta verificação seja efetuada tão cedo quanto possível.

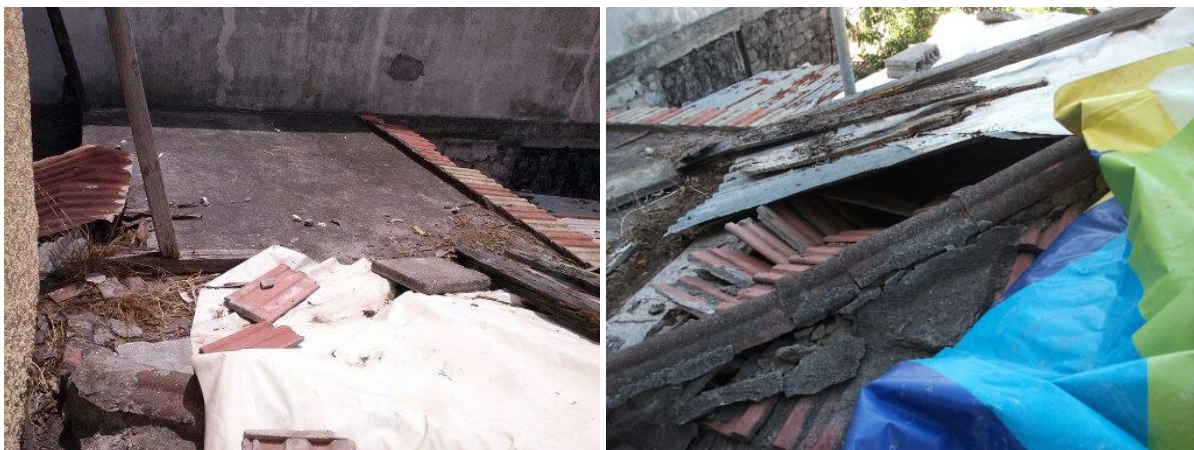
**Figura 20:** Cobertura em terraço (à esquerda) e cobertura em telha (à direita)

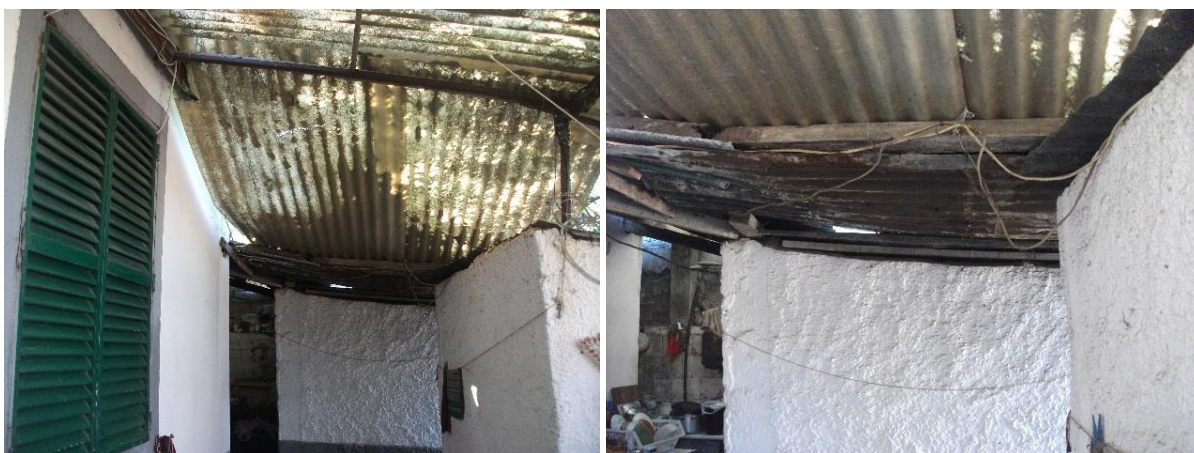
20); outra parte é composta por chapa de aço zincado que serve de cobertura à cozinha e à casa de banho; a parte restante é uma zona que fica entre a habitação e os anexos e subdivide-se em duas partes. Uma parte é composta por barrotes de madeira e chapas de aço zincado que serve de apoio à cozinha (ver Figura 21); a outra parte serve de cobertura à marquise e é composta por perfis em aço e chapa de fibra de vidro.

**Figura 21:** Cobertura da cozinha e da casa de banho (à esquerda) e da zona de apoio à cozinha (à direita)

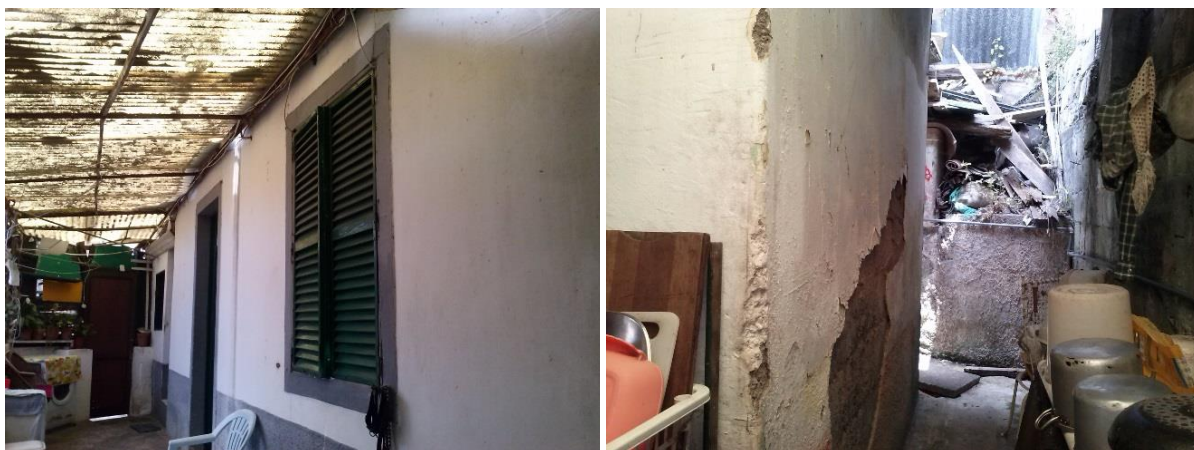
As paredes exteriores da moradia são construídas em alvenaria de blocos de betão e revestidas com reboco tradicional e acabamento em argamassa de cal. O reboco do alçado principal, apesar de alguns pontos de degradação, encontra-se num estado de conservação razoável. O reboco dos alçados, posterior e lateral direito encontra-se num estado de degradação elevada (ver Figura 22). As portas e janelas encontram-se também em estado razoável de conservação. As paredes dos anexos são construídas em blocos de betão, tal como as paredes da habitação, mas estas não possuem qualquer revestimento. O saneamento da casa de banho está ligado a uma fossa séptica pouco eficiente, não se justificando tal situação, uma vez que o coletor público de águas residuais passa a sensivelmente 7 metros de distância e a uma cota de nível inferior à da saída do esgoto da casa de banho.

**Figura 22:** Revestimento do alçado principal (à esquerda) e revestimento do alçado lateral esquerdo (à direita)

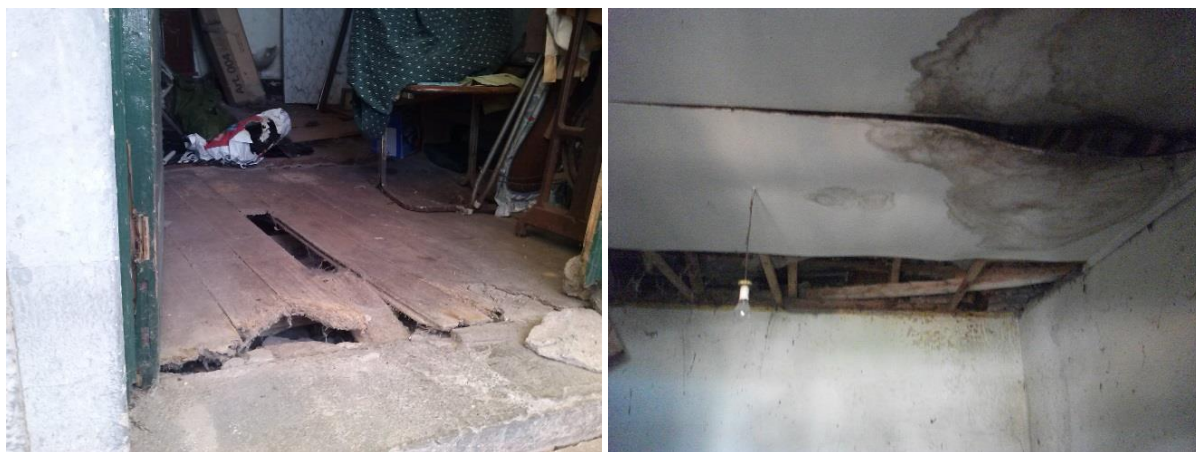
O quarto encontra-se num estado de degradação semelhante ao da sala (ver Figura 23), com exceção do soalho. Apesar de alguma degradação, ainda não ocorreu destacamento de elementos. Este é um compartimento que também não possui condições de segurança e de habitabilidade.

**Figura 23:** Estado atual do pavimento da sala (à esquerda) e estado do teto falso do quarto (à direita)

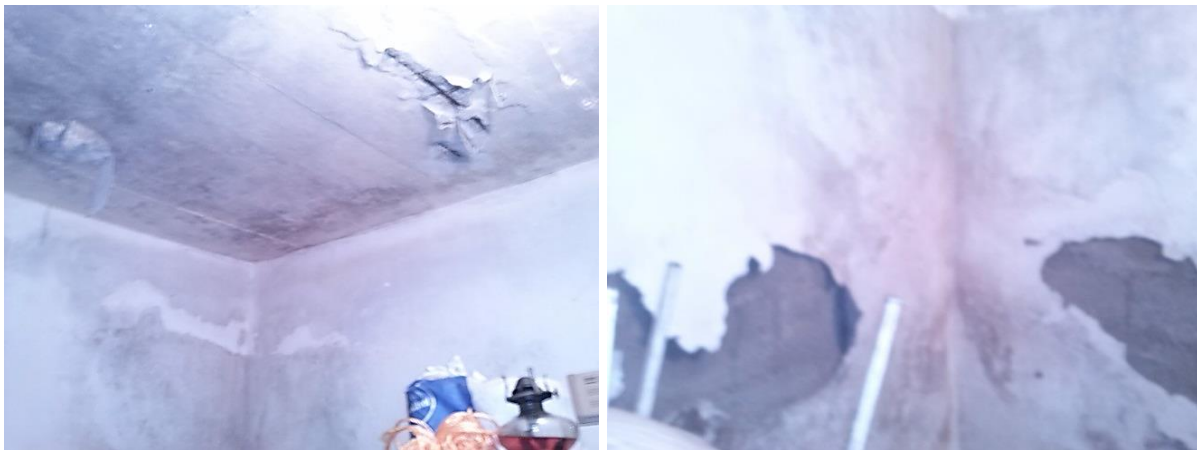
A arrecadação é também um compartimento muito degradado, sendo o que garante menor segurança. O teto é a própria cobertura, ou seja, o terraço constituído pela laje de betão armado. Nesta laje, o recobrimento das armaduras é muito reduzido. São já visíveis alguns pontos em que as armaduras apresentam corrosão. O reboco das paredes encontra-se também num estado de degradação muito elevado (ver Figura 24). O pavimento é composto por uma laje térrea em betão e não apresenta qualquer revestimento.

**Figura 24:** Teto da arrecadação (à esquerda) e reboco das paredes da arrecadação (à direita)

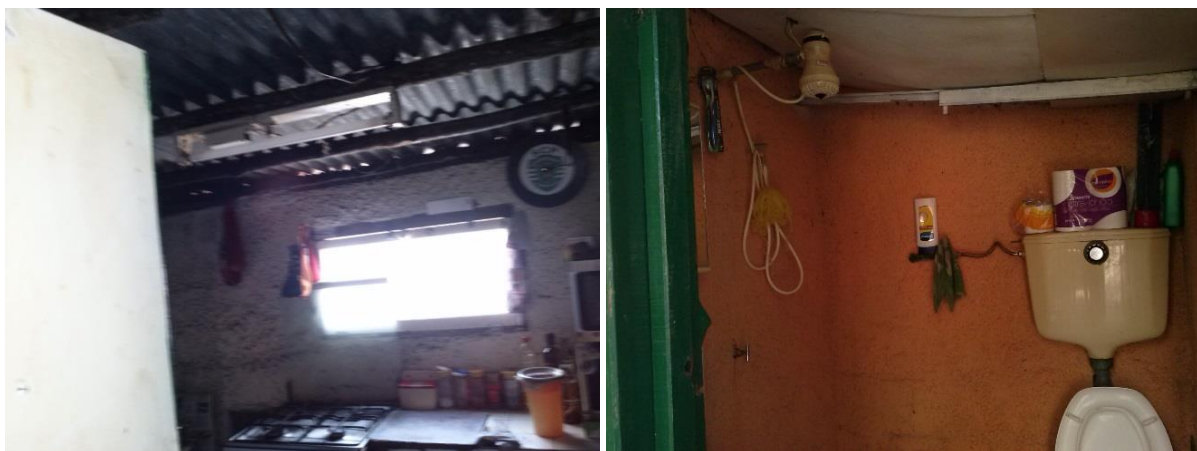
A casa de banho é um pequeno anexo com paredes construídas em blocos de betão e o revestimento no interior é idêntico ao verificado no interior da cozinha (ver Figura 25). Devido à degradação das chapas de cobertura, ocorrem infiltrações para o seu interior. Esta casa de banho encontra-se muito incompleta e com um sistema de aquecimento de água muito rudimentar, pois a instalação é precária e não oferece níveis mínimos de segurança, devendo, por isso, ser alvo de intervenção tão cedo quanto possível.

**Figura 25:** Interior da cozinha (à esquerda) e interior da casa de banho (à direita)

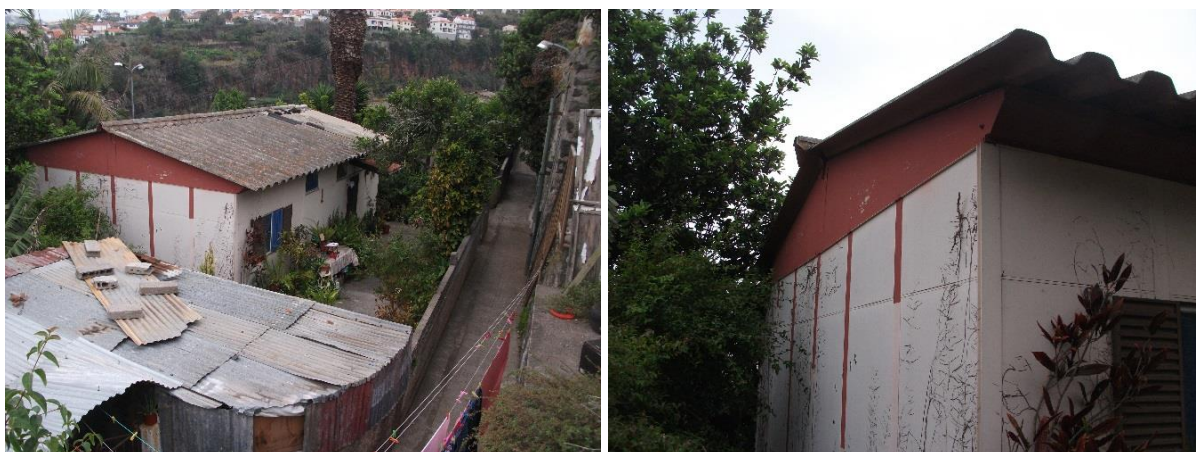
As fachadas são constituídas por painéis prefabricados, que, apesar de alguma degradação da pintura, encontram-se ainda num razoável estado de conservação (ver Figura 28).

**Figura 28:** Cobertura em terraço (à esquerda) e estado de degradação das fachadas (à direita)

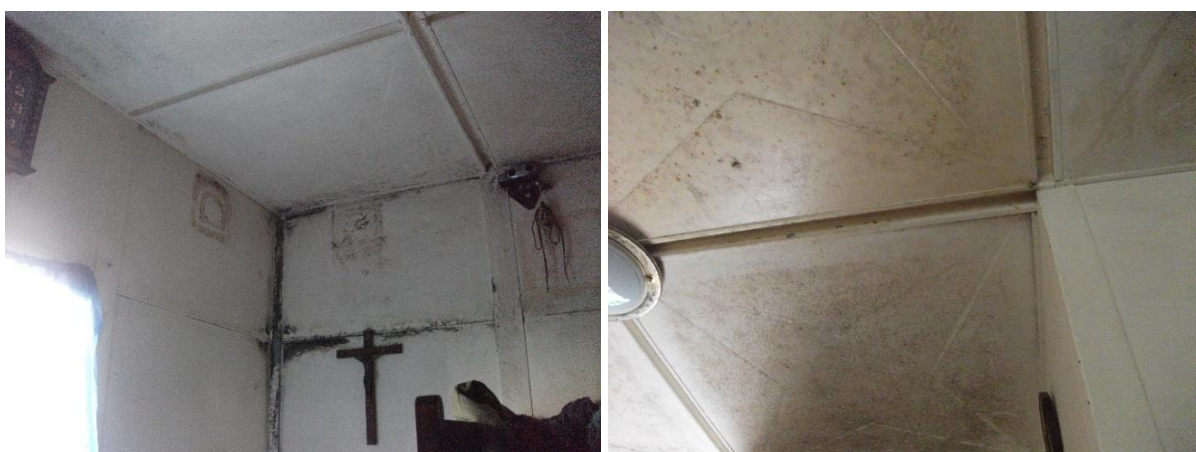
Devido às infiltrações provenientes da cobertura, todo o interior da habitação encontra-se em mau estado de conservação, ou seja, devido às condensações e infiltrações provenientes do exterior, os tetos e as paredes encontram-se cobertos de manchas de bolor (ver Figura 29).

**Figura 29:** Estado de conservação das paredes (à esquerda) e estado de conservação dos tetos (à direita)

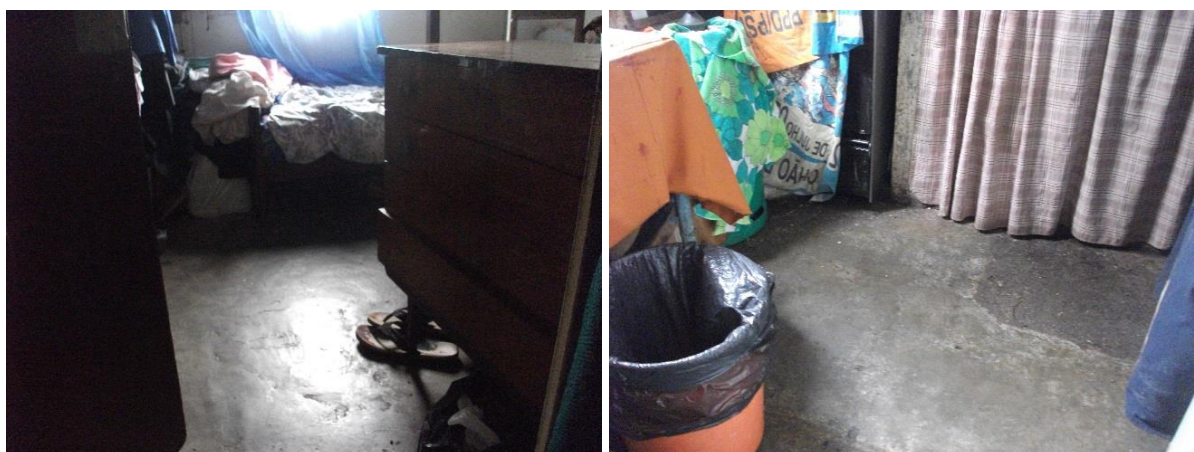
O interior da cozinha encontra-se muito degradado, tanto as paredes como o pavimento (ver Figura 30). Tal como no quarto 3, a cozinha também não tem qualquer revestimento no pavimento e a pintura encontra-se muito degradada.

**Figura 30:** Estado atual do pavimento do quarto (à esquerda) e estado do pavimento da cozinha (à direita)

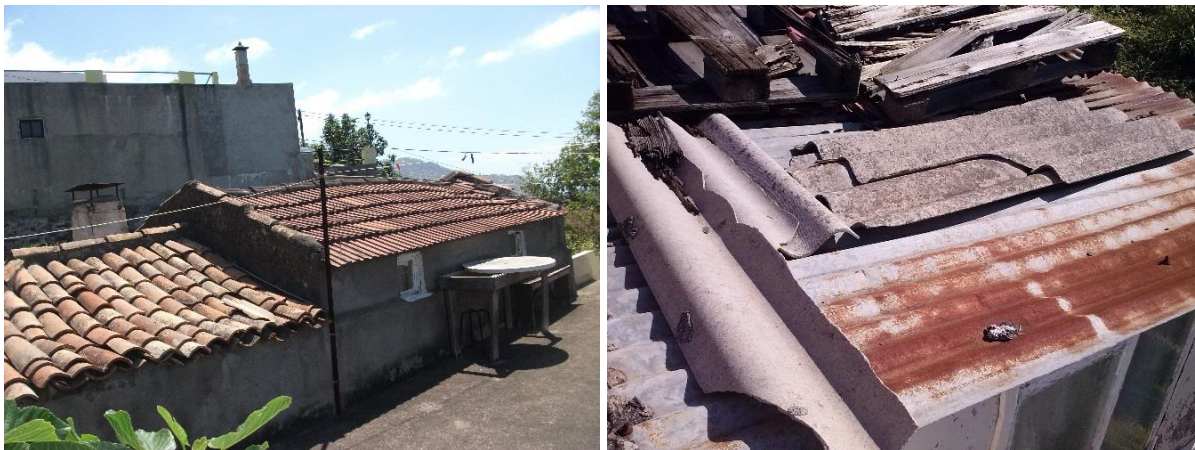
e do *hall* de entrada, além de se encontrar degradada e permitir infiltrações, os retalhos de fibrocimento podem conter amianto, tornando-se assim um risco grave para a saúde dos moradores. As restantes partes da cobertura encontram-se em bom estado de conservação.

**Figura 34:** Cobertura em telhado (à esquerda) e paredes em estado de degradação (à direita)

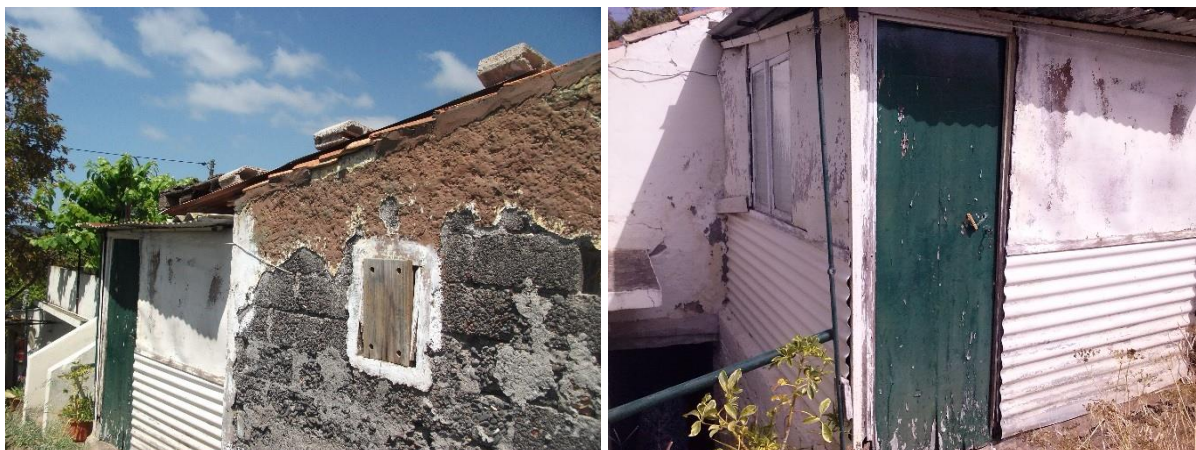
**Figura 35:** Paredes em estado de degradação (à esquerda) e estado de degradação das portas e janelas (à direita)

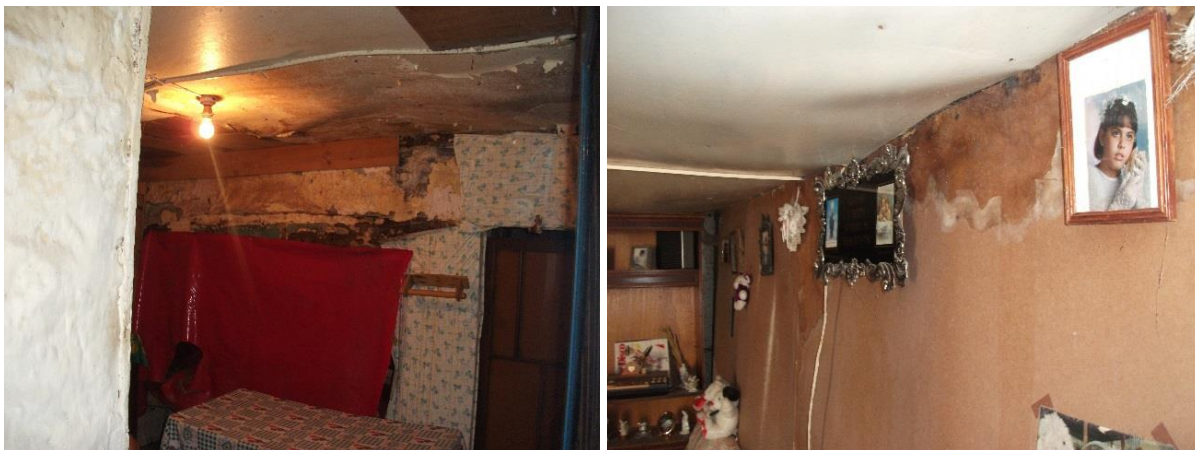
**Figura 36:** Estado atual da cozinha (à esquerda) e estado atual do quarto 4 (à direita)

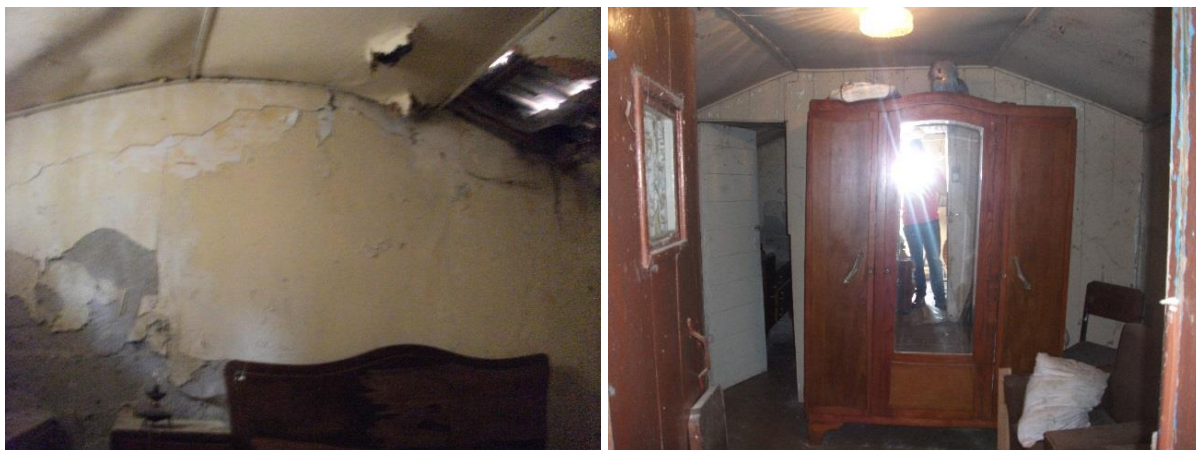
**Figura 37:** Quarto 5 em degradação (à esquerda) e estado da sala 2 (à direita)

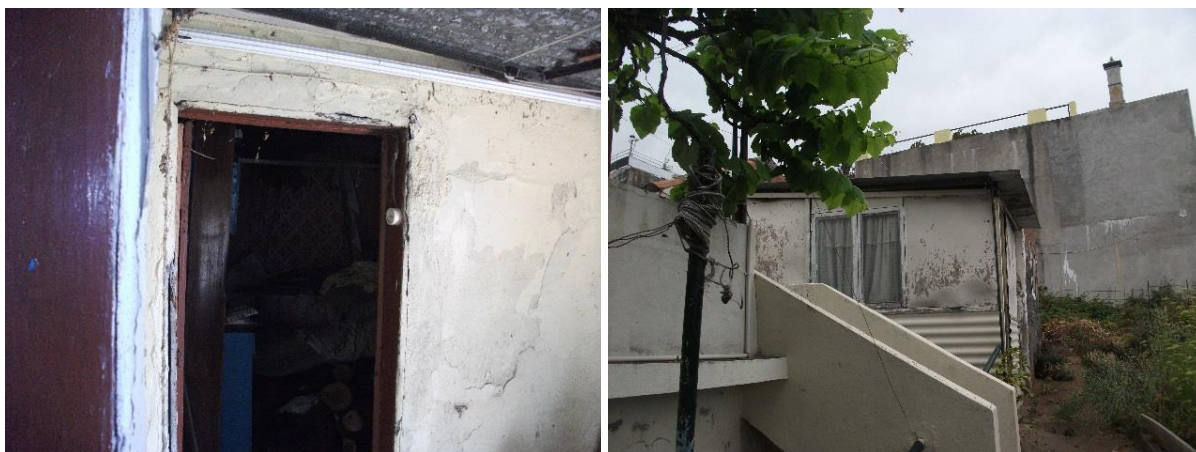
**Figura 38:** Estado atual da arrecadação (à esquerda) e estrutura do *hall* de entrada (à direita)

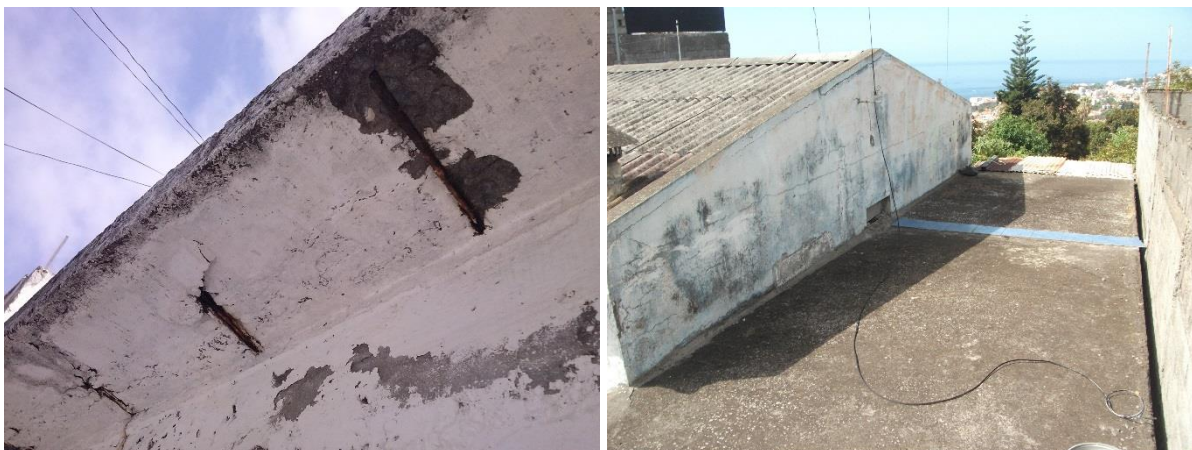
**Figura 44:** Armadura do terraço corroída (à esquerda), abertura entre a moradia e a construção vizinha (à direita)

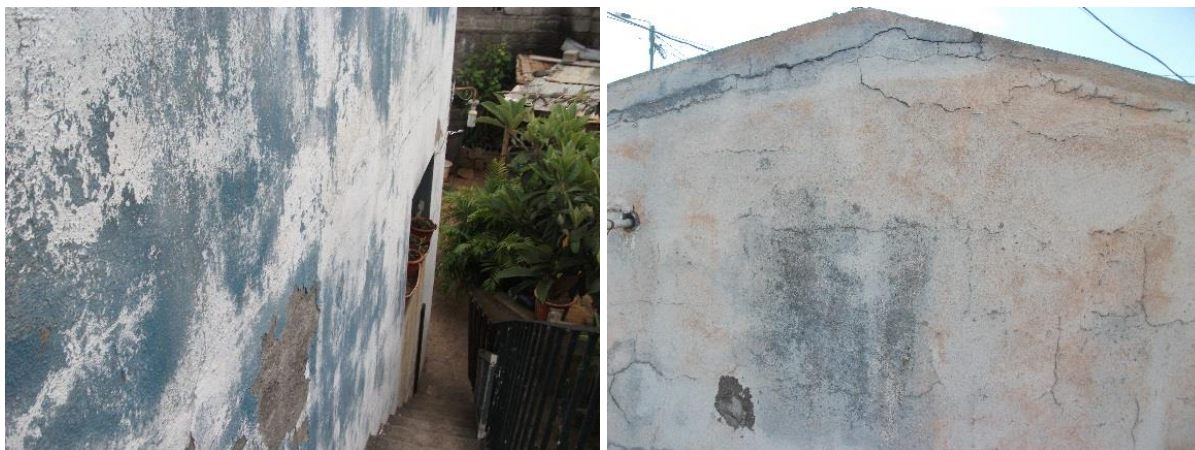
**Figura 45:** Revestimento do alçado lateral esquerdo (à esquerda) e do alçado lateral direito (à direita)

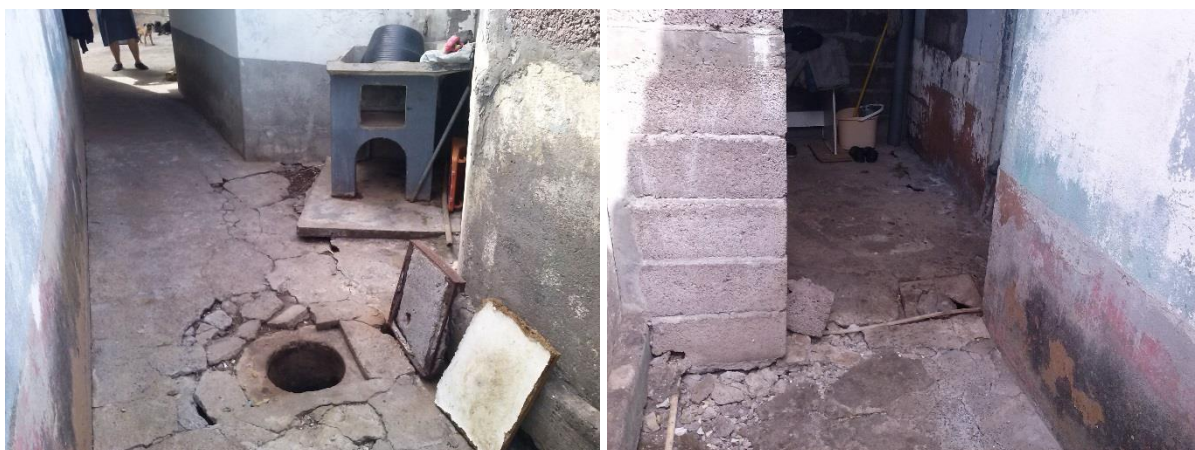
**Figura 46:** Pavimento entre a moradia e o anexo (à esquerda) e pavimento na entrada da arrecadação (à direita)

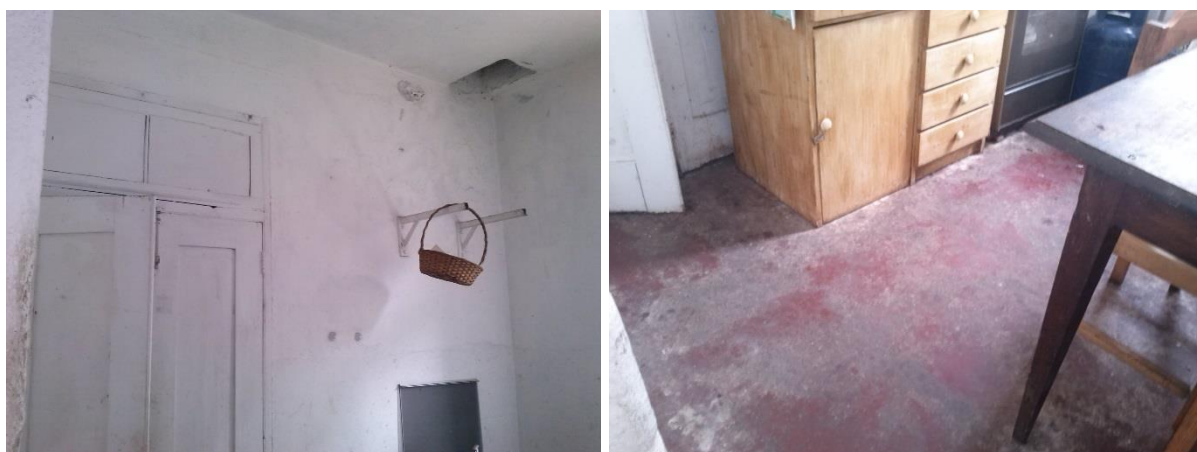
**Figura 47:** Estado atual das paredes da cozinha (à esquerda) e estado atual do pavimento (à direita)

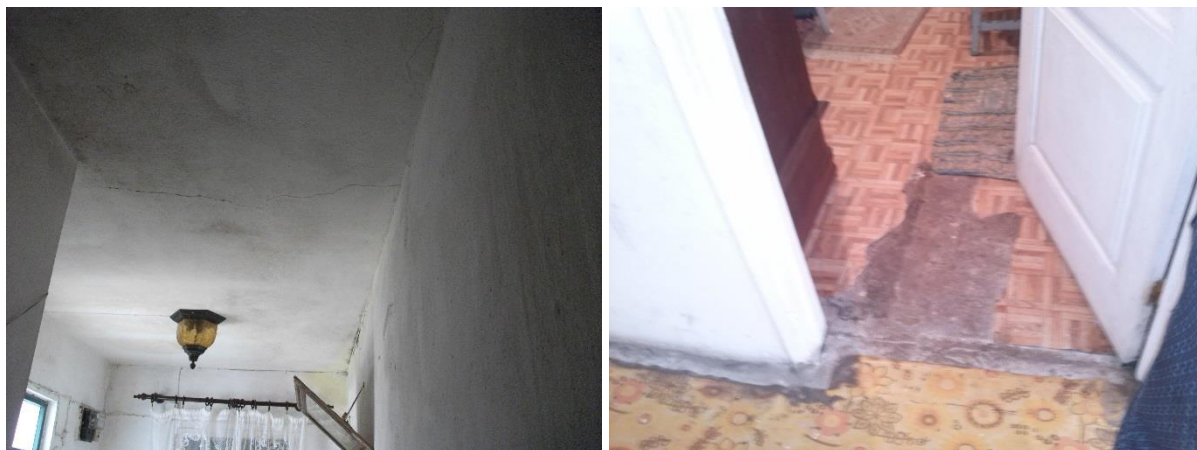
**Figura 48:** Estado das paredes e teto do corredor (à esquerda) e do pavimento do quarto 1 (à direita)

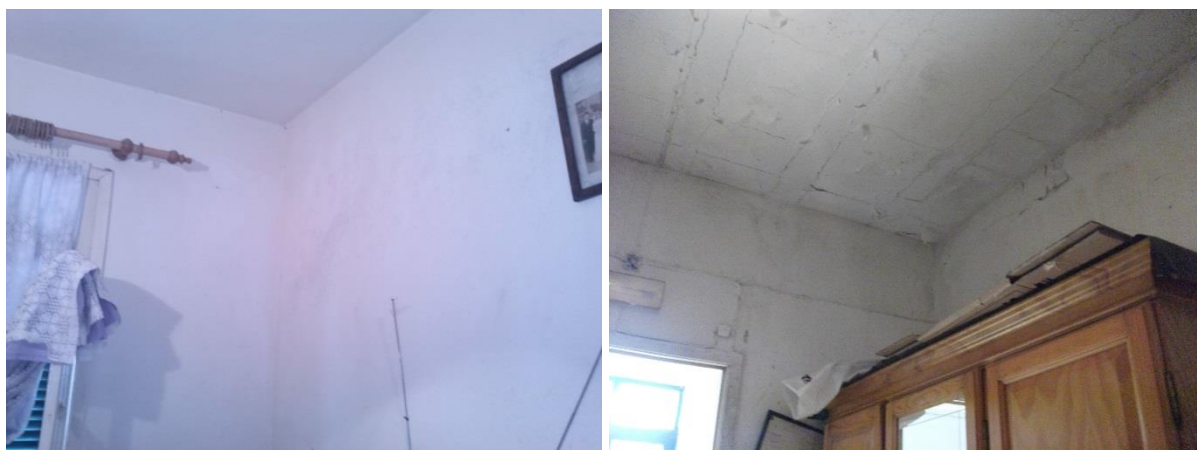
**Figura 49:** Estado atual das paredes e teto do quarto 1 (à esquerda) e das paredes e teto do quarto 2 (à direita)

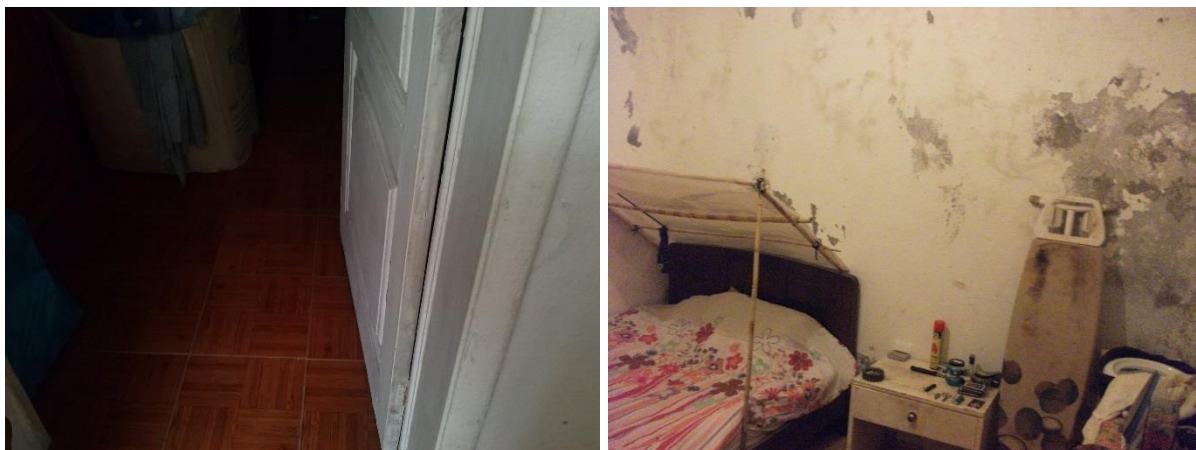
**Figura 50:** Estado atual do pavimento no quarto 2 (à esquerda) e estado atual da pintura das paredes do quarto 4 (à direita)

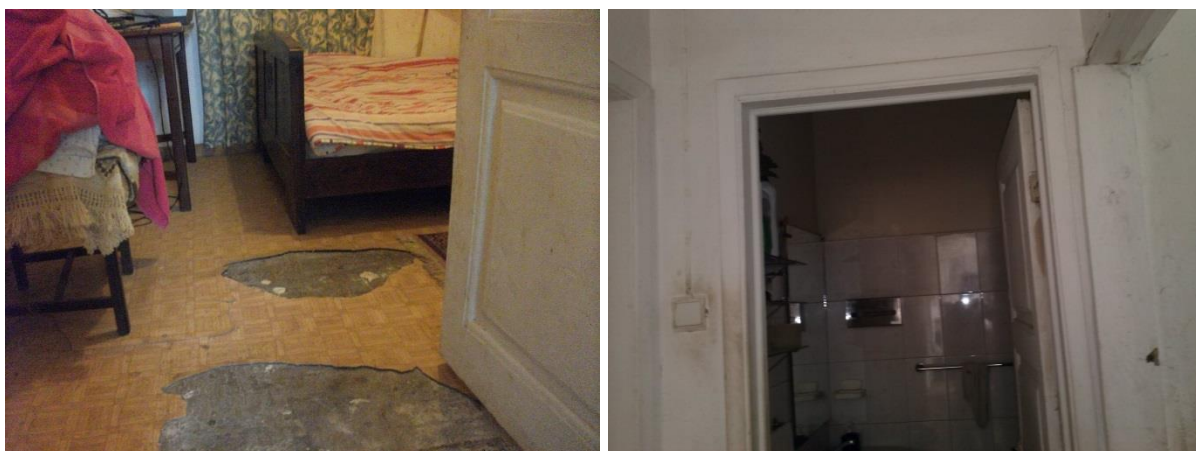
A casa de banho, apesar de necessitar de pintura, é um compartimento que se encontra em bom estado de conservação (ver Figura 51).

**Figura 51:** Estado atual do pavimento no quarto 4 (à esquerda) e estado atual da casa de banho (à direita)

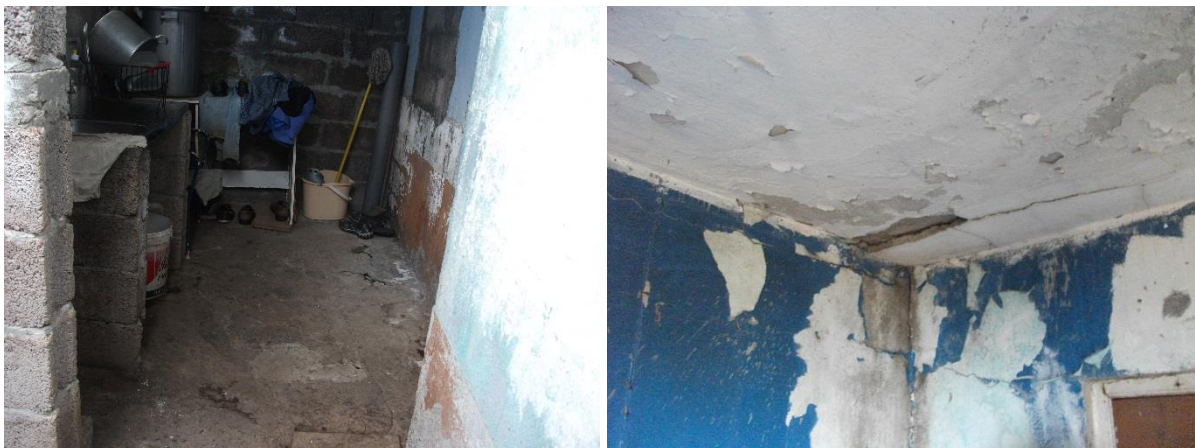
**Figura 52:** Estado atual da lavandaria (à esquerda) e estado de degradação da arrecadação (à direita)

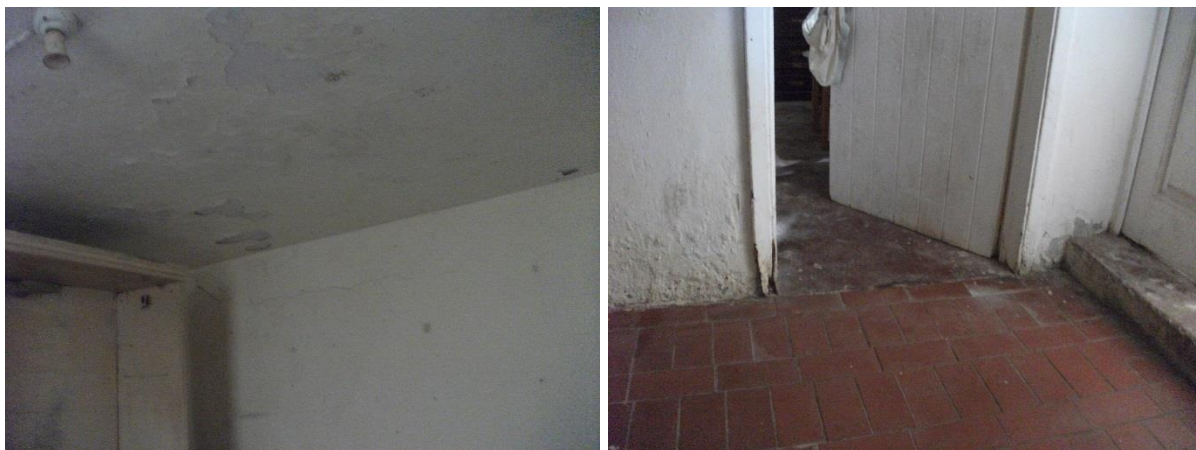
**Figura 53:** Estado de degradação da cozinha 2, teto e paredes (à esquerda) e pavimento (à direita)

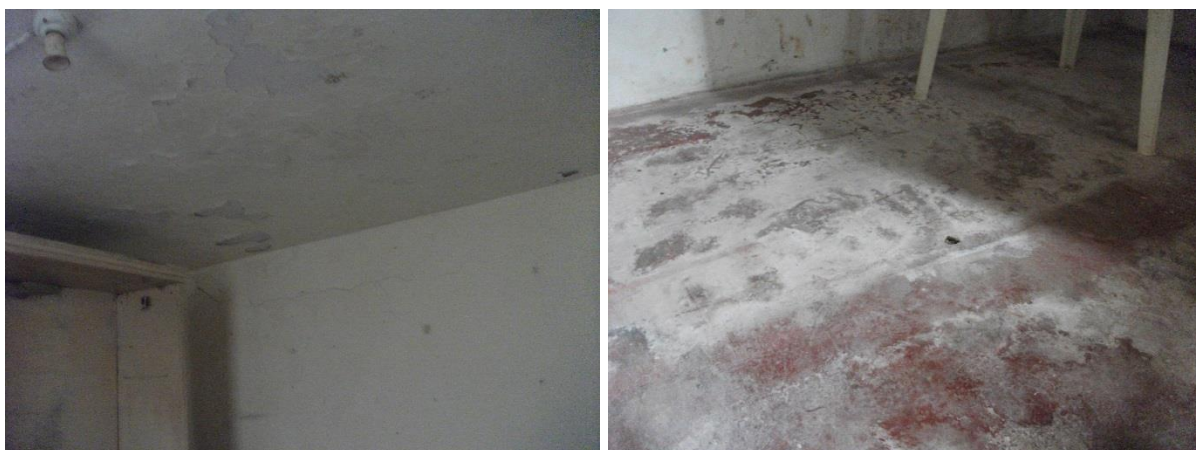
**Figura 54:** Estado de degradação do quarto 5, teto e paredes (à esquerda) e pavimento (à direita)

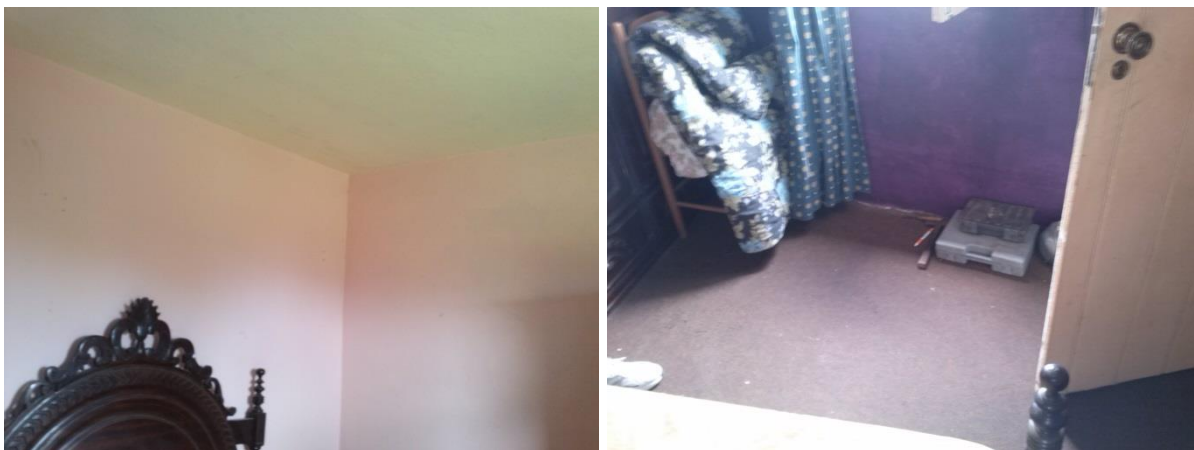
**Figura 55:** Estado de conservação do quarto 7, paredes e teto (à esquerda) e pavimento (à direita)

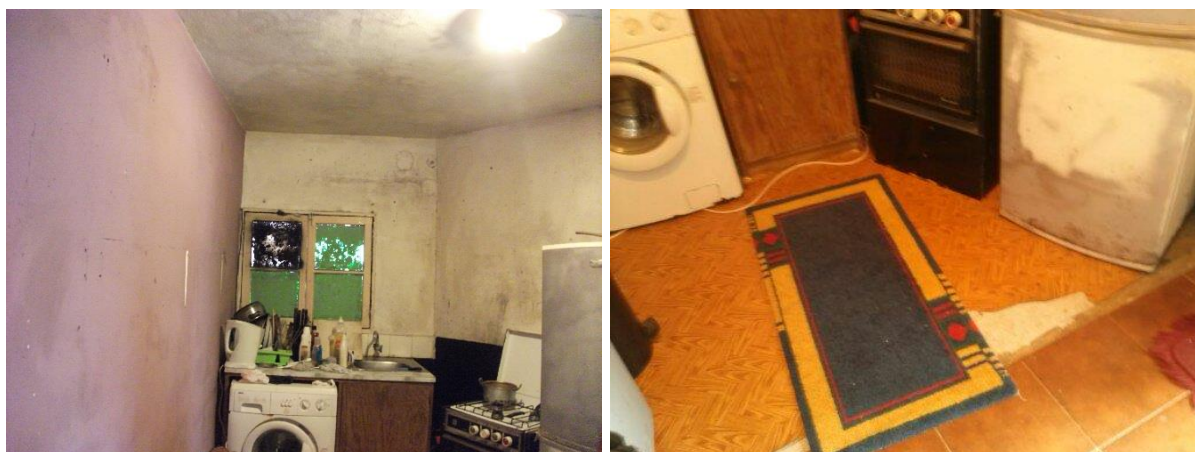
**Figura 56:** Estado de conservação da cozinha 3, paredes e teto (à esquerda) e pavimento (à direita)
