**Inspeção e Caracterização de Patologias
em Edifícios de Habitação Visando a sua Reabilitação - Parte II**

DISSERTAÇÃO DE MESTRADO

Patrícia Manuela Pinheiro Pinto

setembro | 2018

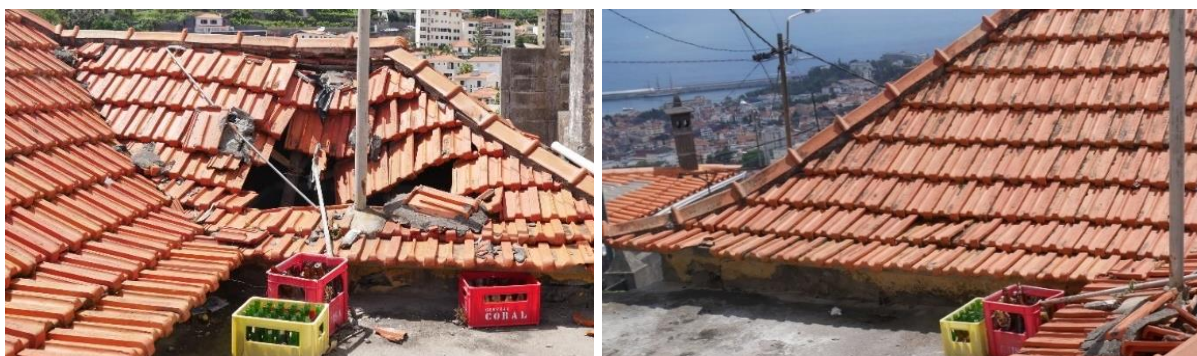
Figura 39 - Anomalias na cobertura inclinada

Durante a inspeção foi possível visualizar que, para além de algumas telhas estarem desalinhas e partidas, uma parte da cobertura já tinha ruído, permitindo a ocorrência infiltrações, o que contribuiu para o aumento do estado de degradação no interior da habitação. Como se pode verificar na Figura 39, a falta de manutenção ou manutenção inadequada foi também uma das causas que contribuiu para o aumento desse mesmo estado de degradação, uma vez que é perceptível verificar que, no caso de telhas partidas na cobertura, em vez de estas serem substituídas, as anomalias encontram-se reparadas através de retoques com argamassa de cimento e, neste caso, estamos perante materiais de características diferentes, no que diz respeito a retrações e dilatações. Sendo assim, torna-se difícil garantir a estanqueidade entre os elementos da cobertura, uma vez que esta deve ser uma das exigências para o correto desempenho do seu funcionamento.

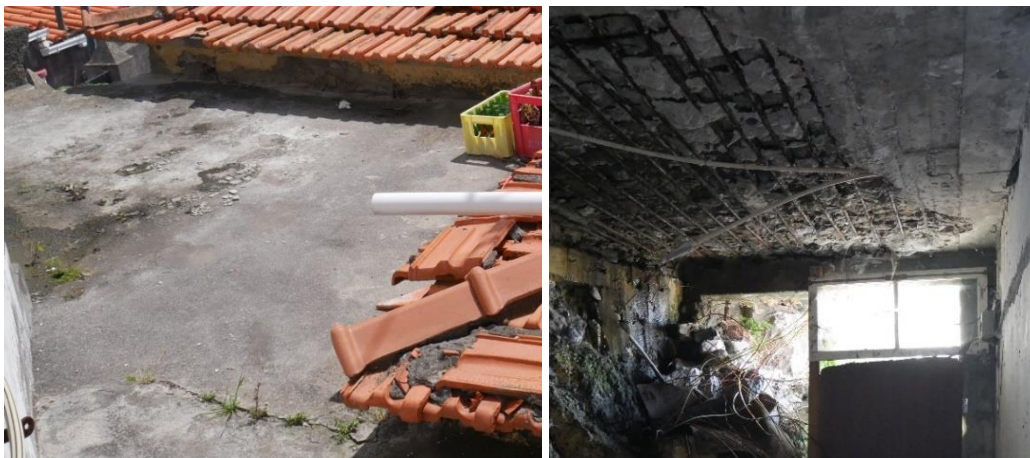
Figura 40 - Anomalias na cobertura em terraço

A parte da cobertura em terraço, aquando da visita, foi possível identificar alguns erros de execução, nomeadamente a insuficiência das pendentes, não permitindo assim o correto escoamento das águas, como é possível verificar na Figura 40 à esquerda, sendo visível a existência de uma mancha provocada por acumulação de águas. À margem desta anomalia, e, como se pode verificar através da mesma imagem, também existem algumas fendas que originaram o aparecimento de vegetação parasitária. Por outro lado, estas infiltrações têm contacto direto com as armaduras, provocando a sua expansão, fazendo com que uma grande percentagem do recobrimento das mesmas se encontre em fase de delaminação, o que contribui para uma diminuição da sua resistência, visto que essas zonas se encontram a descoberto e sem aderência ao betão como se pode ver na Figura 40 à direita.

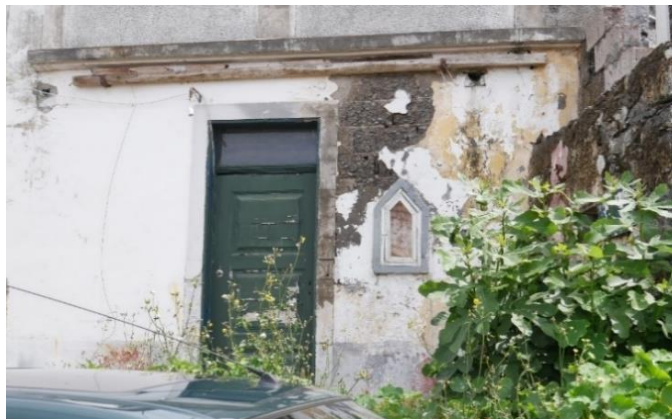
Figura 41 - Anomalias nos paramentos exteriores

As paredes exteriores da habitação encontram-se também num estado de degradação avançada, como se pode verificar na Figura 41. Estas paredes requerem redobrada atenção, uma vez que algumas delas fazem parte dos elementos estruturais, e, em certas partes, o recobrimento quase já desapareceu e, sendo essas paredes em pedra, ao destacar-se delas o recobrimento, contribui-se para a diminuição da consistência entre os blocos de pedra e a consequente diminuição da resistência das paredes.

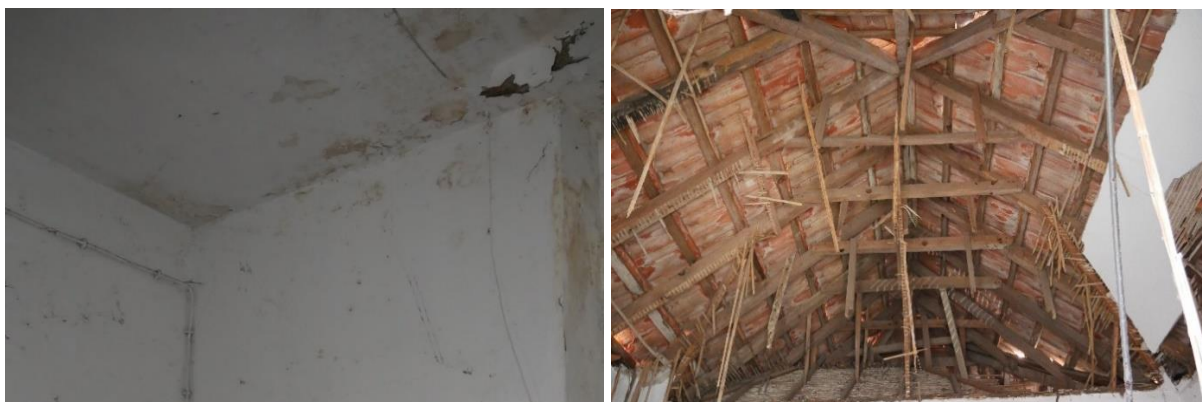
Figura 42 - Anomalias nas paredes interiores e tetos

Durante a inspeção ao interior da habitação, observou-se que a maioria das anomalias que surgiram nas paredes interiores e tetos (Figura 42), devem-se ao estado de degradação em que se encontra a cobertura. É suscetível observar manchas de bolor/sujidade e destacamento da pintura nas paredes devido às infiltrações provenientes da cobertura. No piso superior existem áreas já abatidas e outras que ameaçam a ruína, devido também às infiltrações.

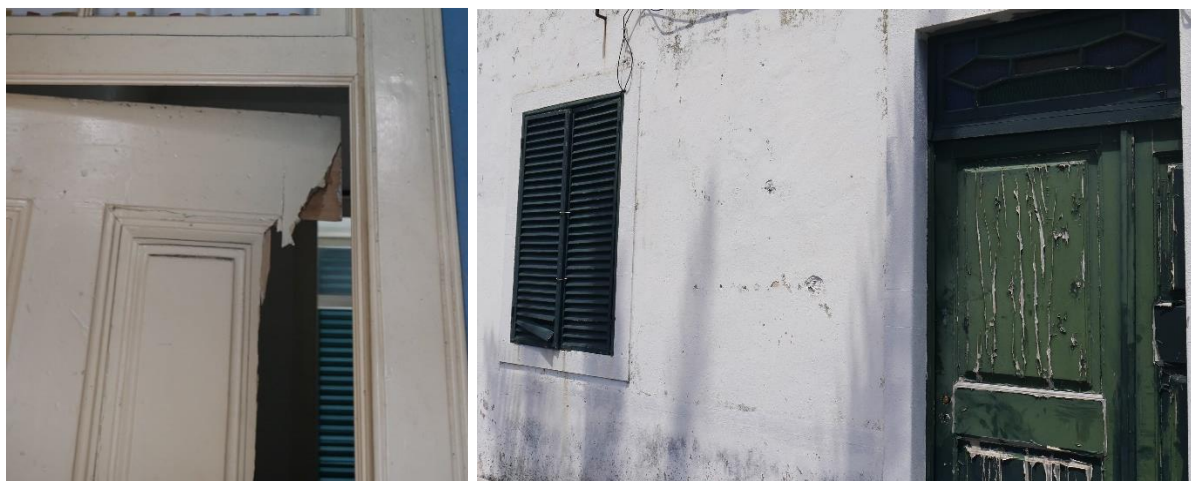
Figura 43 - Anomalias nos vãos interiores e exteriores

Tal como o resto da habitação, tanto no interior como no exterior, também os vãos se encontram degradados (Figura 43). Nalgumas portas, o estado de degradação não é ainda de grau muito elevado, sendo ainda possível a sua recuperação. No entanto, deve ter-se em conta se compensa a sua recuperação em detrimento da substituição por novos elementos.

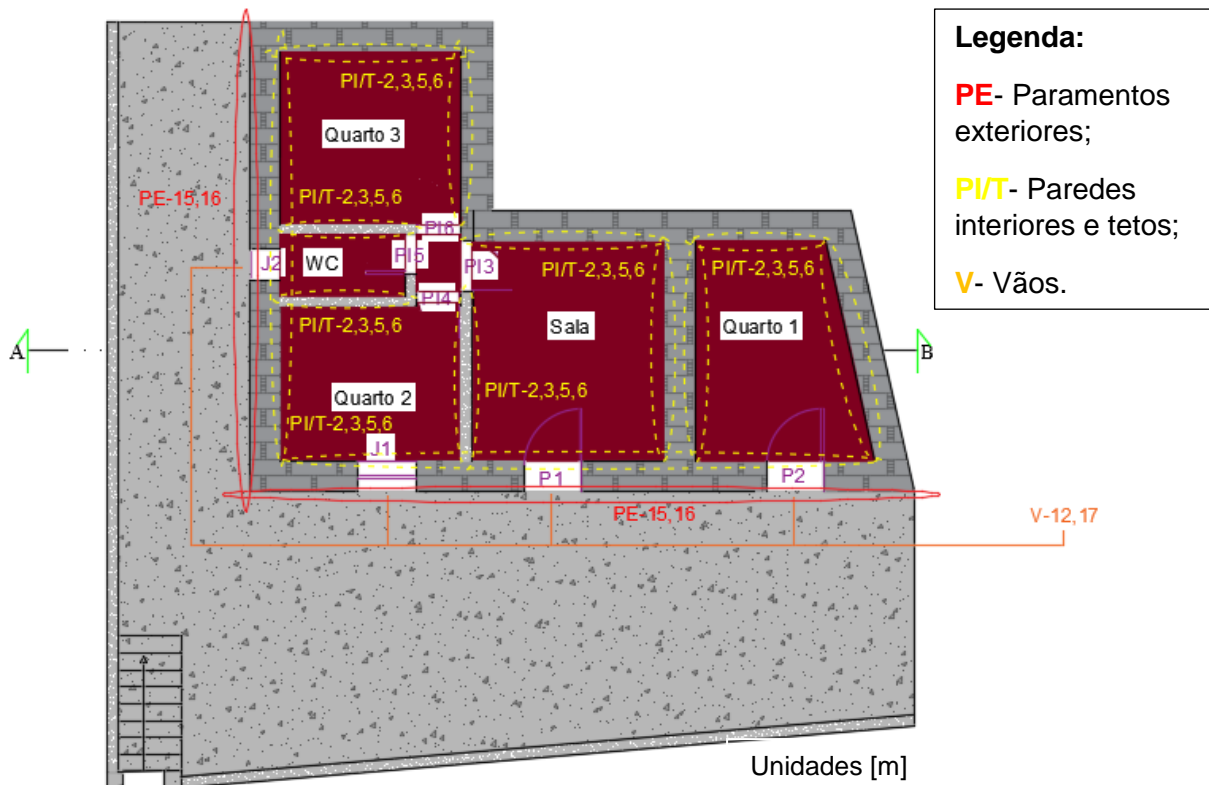
Figura 44 - Planta do piso do rés-do-chão - Mapeamento dos danos

Elementos	Anomalias observadas
Cobertura inclinada	CI-4 - Elementos descontínuos soltos ou desalinhados; CI-14 - Outros: Abatimento parcial do telhado; CI-15 - Outros: Excesso de peso.
Cobertura em terraço	CT-2 - Destacamento do betão; CT-6 - Permanência prolongada de água; CT-13 - Vegetação parasitária; CT-15 - Outros: Fissuração/Fendilhação; CT-16 - Outros: Corrosão das armaduras.
Paramentos exteriores	PE-15 - Alteração de cor (descoloração da pintura); PE-16 - Outros: Destacamento do revestimento.
Paredes interiores e tetos	PI/T-2 - Infiltrações; PI/T-3 - Manchas de sujidade/bolor; PI/T-5 - Destacamento, descasque e empolamento; PI/T-6 - Eflorescências; PI/T-10 - Áreas abatidas e/ou ameaçando ruína.
Vãos	V-12 - Deterioração de pinturas; V-17 - Empenos e deficiências de funcionamento; V-19 - Outros: Porta danificada.

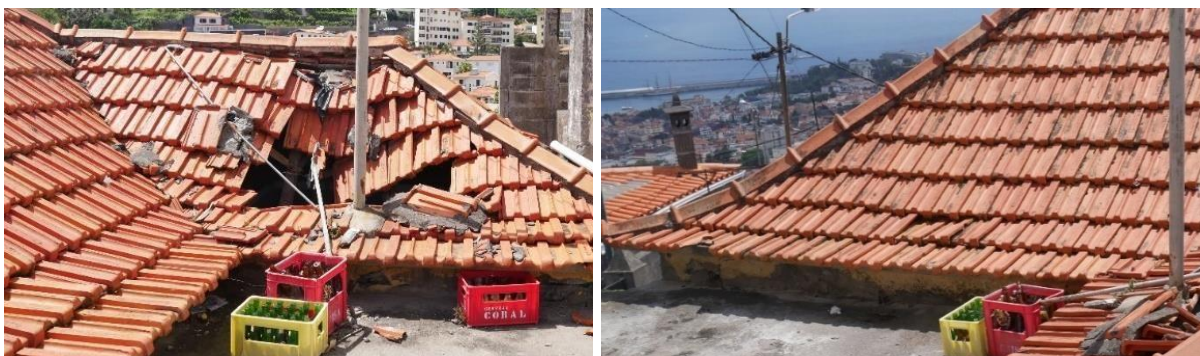
Figura 6 - Anomalias na cobertura inclinada

estanqueidade entre os elementos da cobertura, uma vez que esta deve ser uma das exigências para o correto desempenho do seu funcionamento.

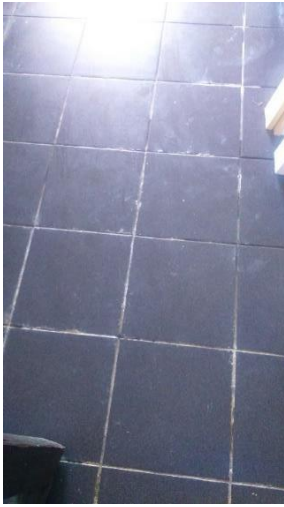
<p>Notas: <u>P-11 - Outros: Desgaste da argamassa de preenchimento das juntas entre os mosaicos cerâmicos</u></p>
