Reabilitação do Entrepasto Frigorífico do Funchal
Um caso de estudo

DISSERTAÇÃO DE Mestrado

Roberto Jesus Cassiano
Mestrado em Engenharia Civil

novembro | 2017

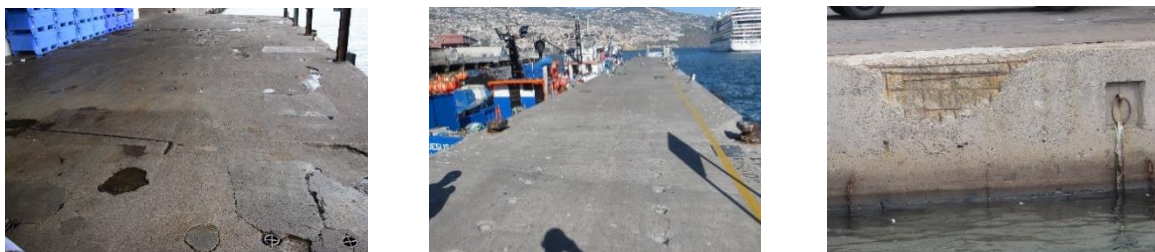
Quanto à deterioração, apenas se apreciou fendilhação nos pavimentos, corrosão e delaminação nas vigas periféricas, assim como alguma erosão superficial. Visto que estava preia-mar durante a visita, não se pode observar a condição das colunas. À parte de algumas armaduras expostas e destacamento do betão pontual, tudo indicava que a estrutura se encontra bem capaz, para as cargas solicitadas, tanto que no cais com maior vão (Cais Norte), não se sentiam quaisquer vibrações na passagem de veículos de carga.

Figura 30: a) Pavimentos do Cais Norte; b) Pavimento do Cais Sul; c) Armaduras expostas

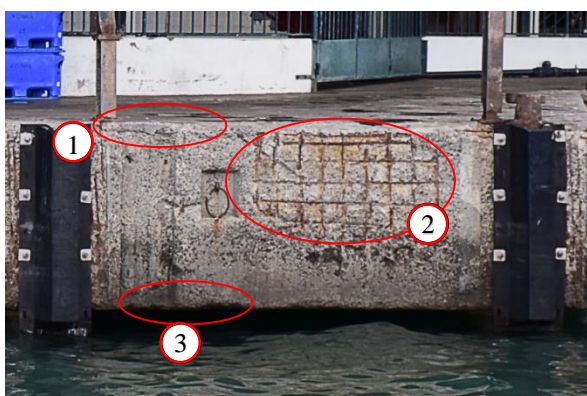
No mesmo cais tem-se predominantemente dois níveis de deterioração, um para a zona permanentemente emersa e outro para a zona de maré. Em quase todo o comprimento dos cais, na zona emersa existe dissolução dos finos do betão e delaminação. Na zona de maré, a deterioração é menor, sem armaduras expostas, com dissolução de finos muito menor, só havendo perda de betão no banzo da viga, provavelmente devido à acostagem temporária das embarcações.

- 1 - Delaminação da camada de enchimento da laje;
- 2 - Armaduras expostas, na zona permanentemente emersa;
- 3 - Perda de secção.

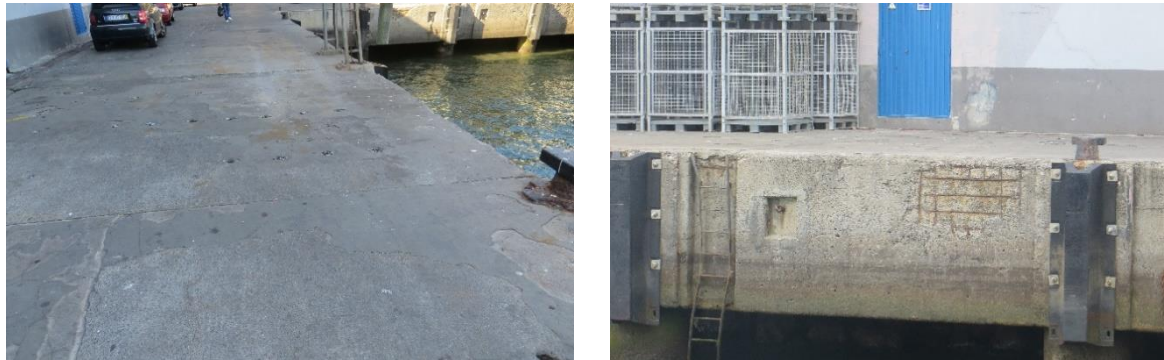
viga, facilmente se denota a delaminação da camada de enchimento da laje, enquanto que no banzo inferior, encontra-se muito menos perda de material.

Figura 32: a) Pavimento do Cais Oeste; b) Contenção periférica do Cais Oeste

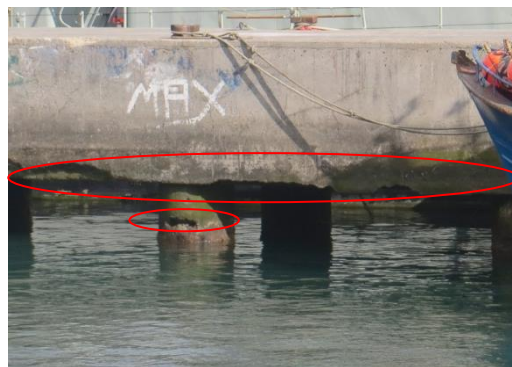
O Cais Sul, apresenta o melhor estado de conservação de toda a estrutura, não apresentando desgaste e delaminação aparente, tanto nas vigas como na laje. Apenas observou-se o banzo inferior da viga com alguma perda de secção, no lado norte, onde se efetua a acostagem de embarcações.

Figura 33: Perda de secção do banzo inferior e no pilar do Cais Sul

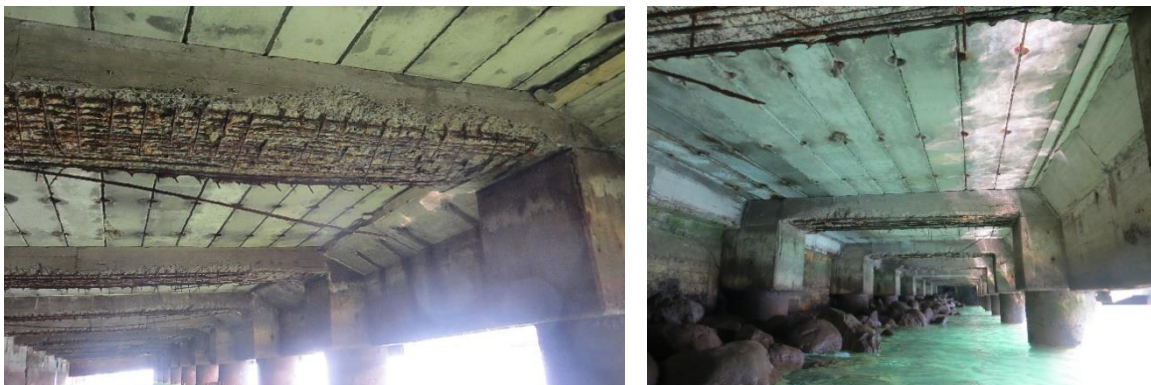
Curiosamente, as vigas pré-fabricadas encontram em excelente estado de conservação, sem quaisquer sinais de corrosão e dissolução de finos. Apenas foram relatadas 3 destes elementos com deterioração pontual, contudo sem sinais de corrosão no cabo de pré-esforço, atendendo que não foram constadas manchas de corrosão.

Figura 34: a) Estado da zona inferior dos Cais Norte; b) estado da zona inferior do Cais Oeste

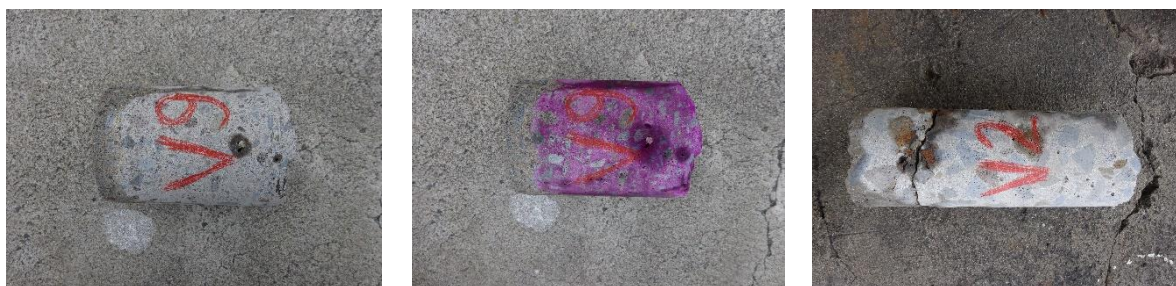
Quanto ao aspeto, era visível na maioria das carotes a frente de carbonatação, evidenciada por uma tonalidade mais escura. No que toca à granulometria, constatou-se predominantemente agregados até 35 mm e por vezes de maior dimensão. Nos pontos Vn , verificou-se uma altura de recobrimento constante com uma média de 5 cm .

Figura 36: a) e b) Antes e depois do ensaio de carbonatação “in situ” (V9); c) Fracturação na altura de recobrimento (V2)

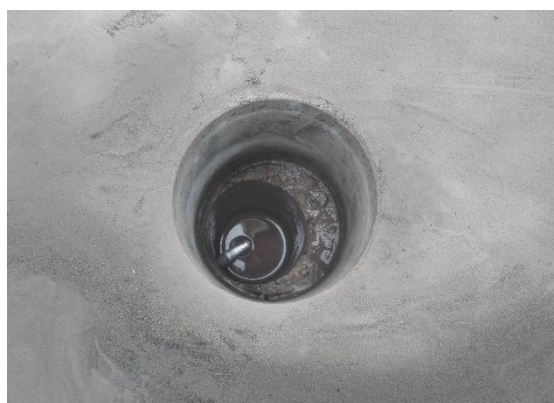
Figura 37: Furo na laje, separação entre camada de enchimento e da laje
