Instabilidade de Vertentes em Machico  
Implicações na construção de infra-estruturas  
rodoviárias na Pontinha  
Nidia Paula Mendes Neves

DISSERTAÇÃO DE MESTRADO

Nidia Paula Mendes Neves  
MESTRADO EM ENGENHARIA CIVIL

setembro | 2012

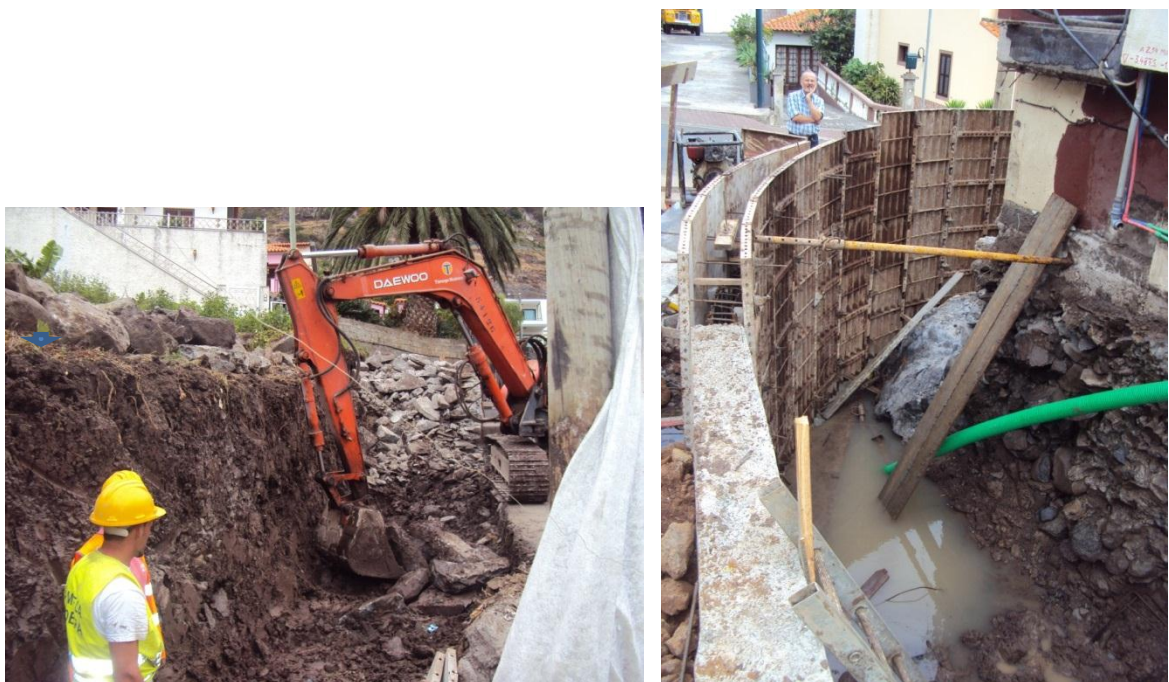
Figura 8- Fase de escavação da obra. Nível freático muito elevado.

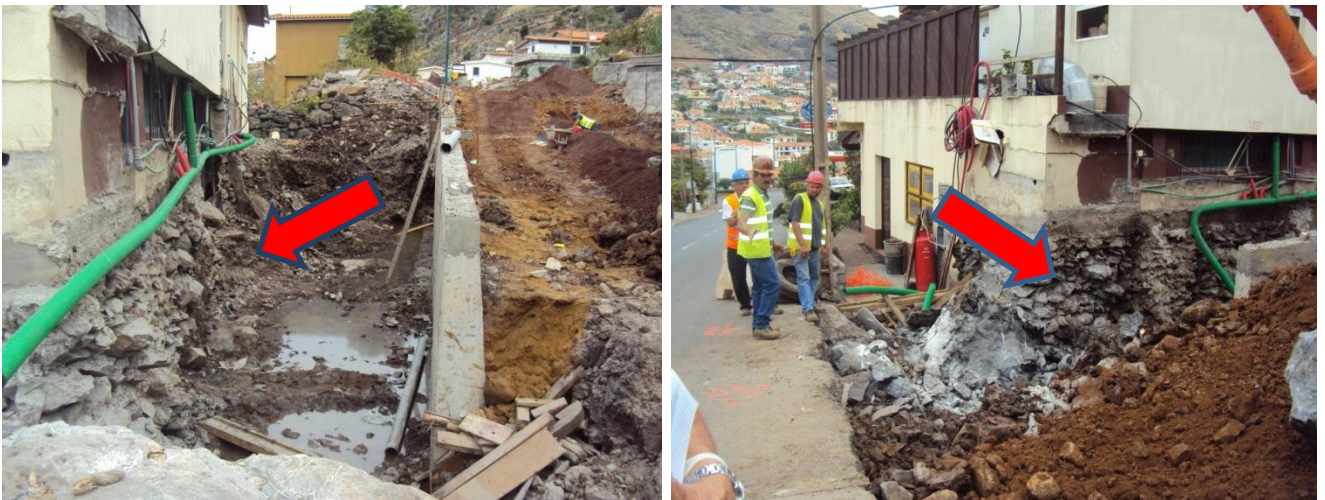
Figura 28- Moradias vizinhas á obra com fraca qualidade construtiva.

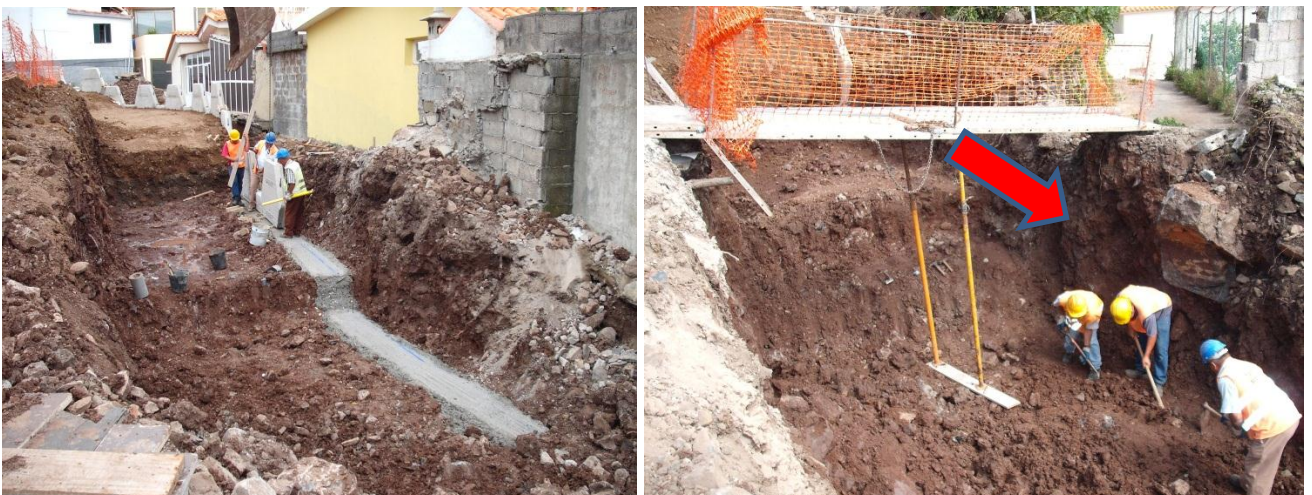
Figura 29 – Escavações muito próximas das habitações.

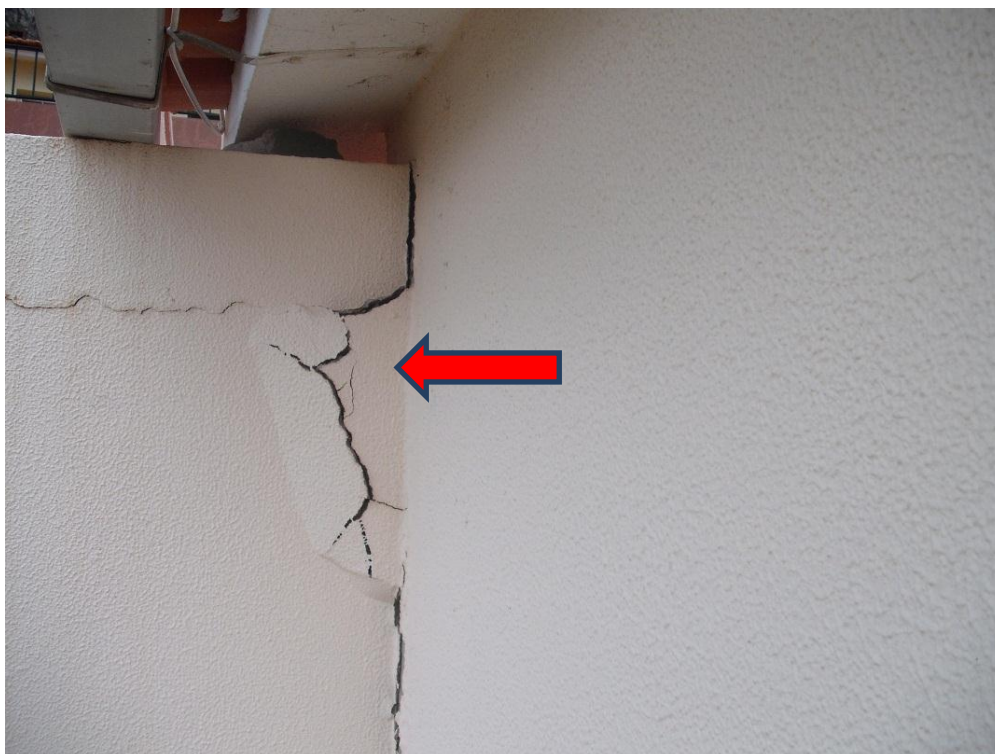
Figura 36- Fissuras horizontais e verticais de grande expressão - Moradia Nº1.

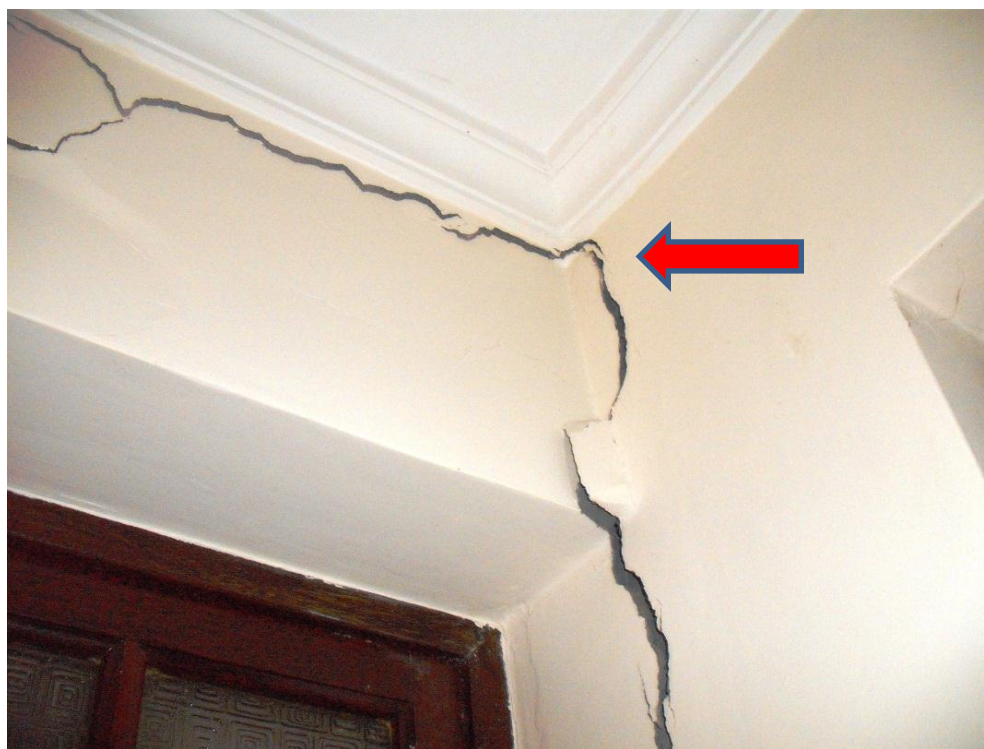
Figura 37- Foto de pormenor de fendas de grande expressão - Moradia Nº1.

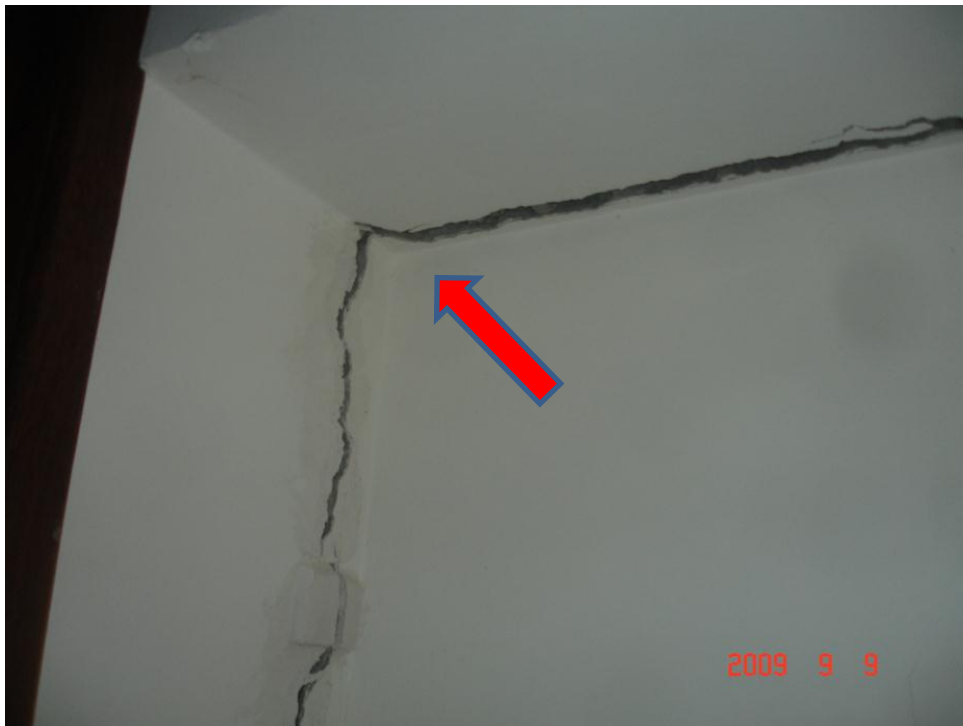
Figura 38- Foto de pormenor de fendas de grande expressão - Moradia Nº1

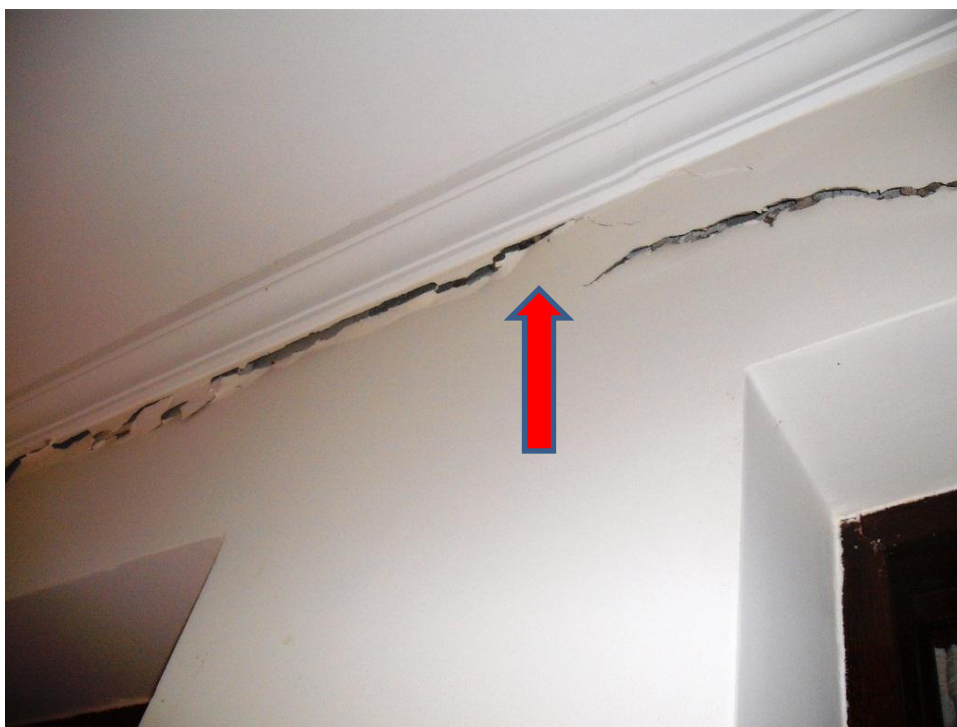
Figura 39 - Fendas de grande expressão - Moradia Nº1

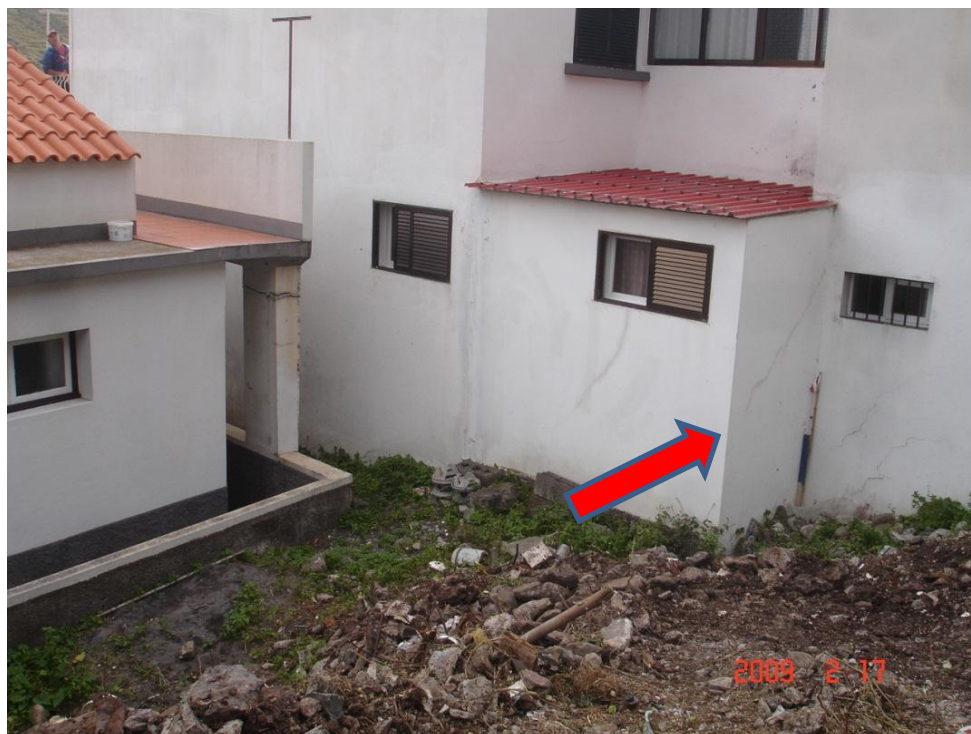
Figura 40- Fissuras diagonais de grande expressão - Moradia Nº2.

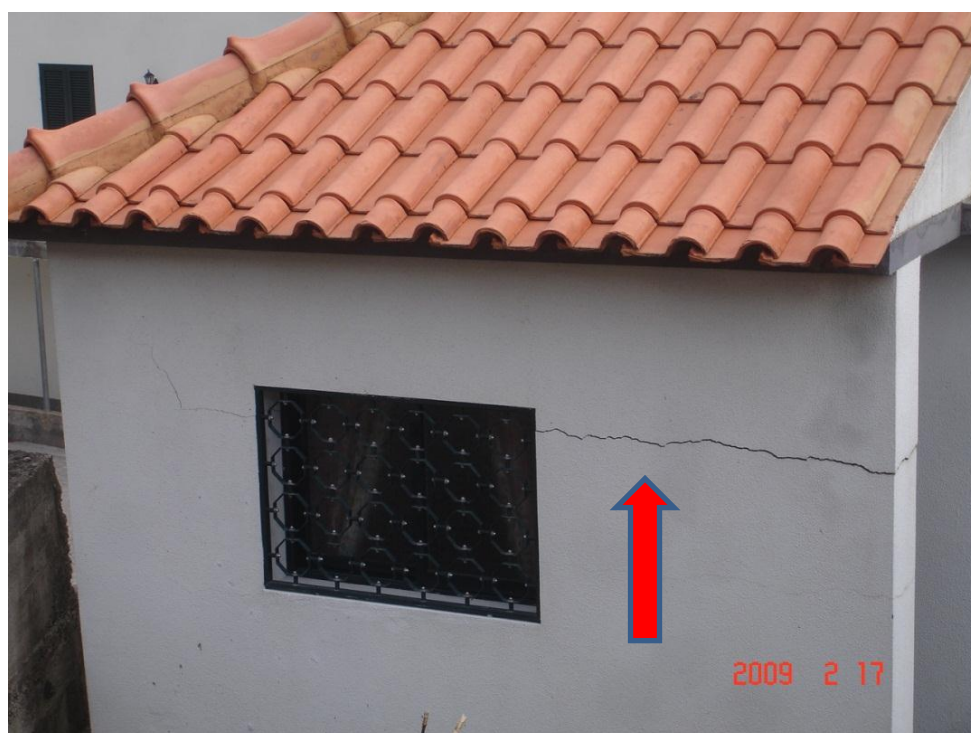
Figura 41-Fissuras horizontais com grande desenvolvimento- Moradia Nº2.

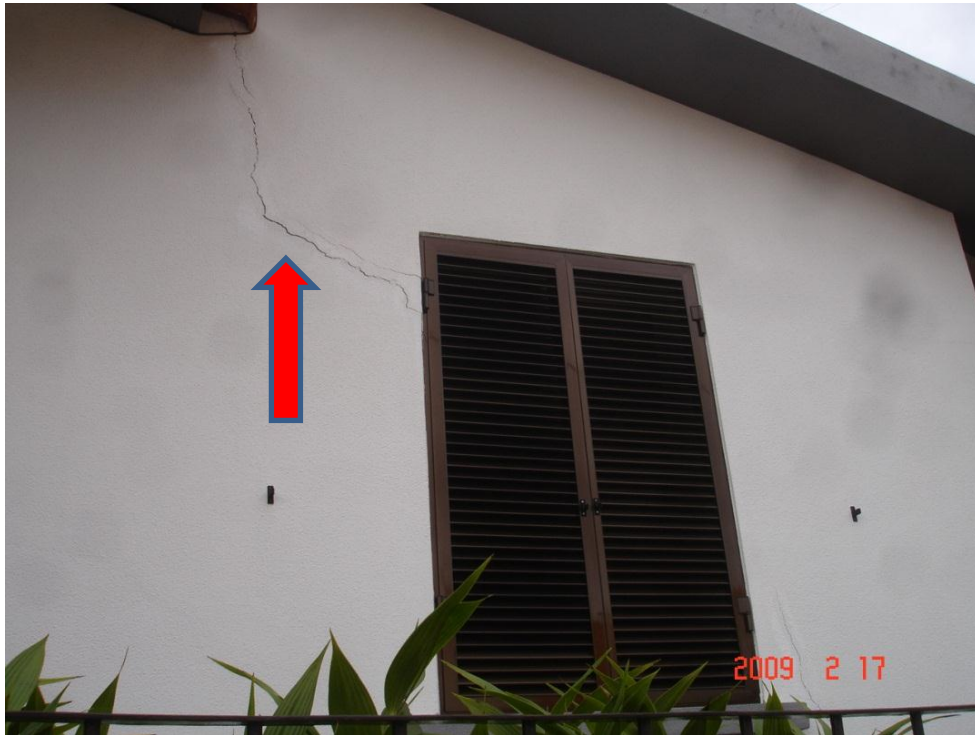
Figura 42-Fissuras diagonais com grande desenvolvimento- Moradia N°3.

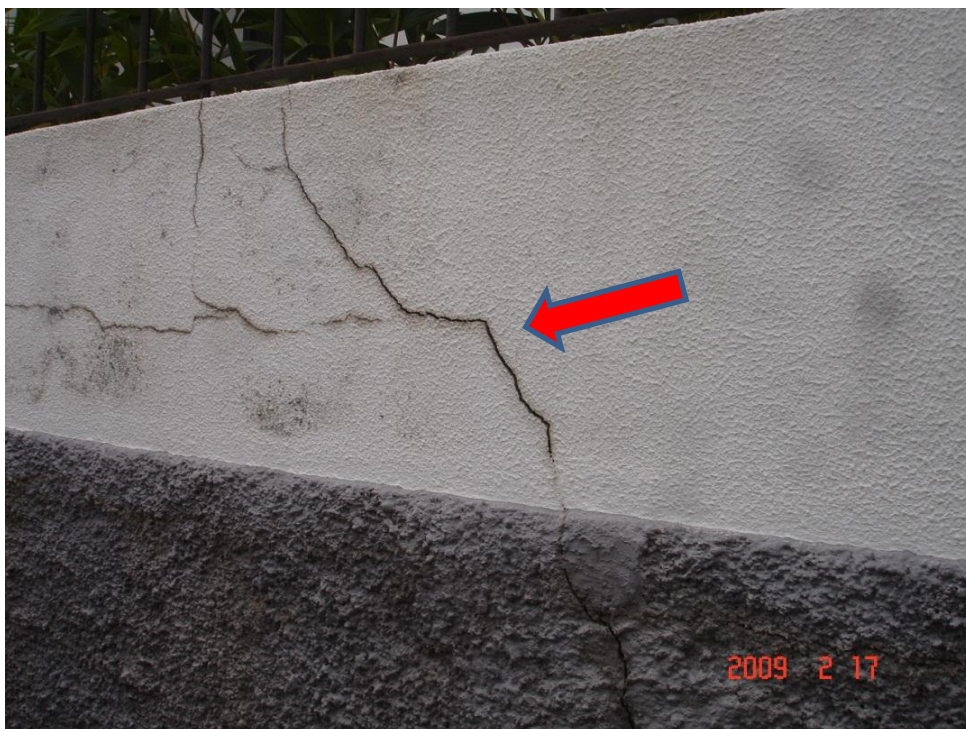
Figura 43 - Fissuras diagonais nos Muros de suporte da moradia com grande desenvolvimento- Moradia N°3.

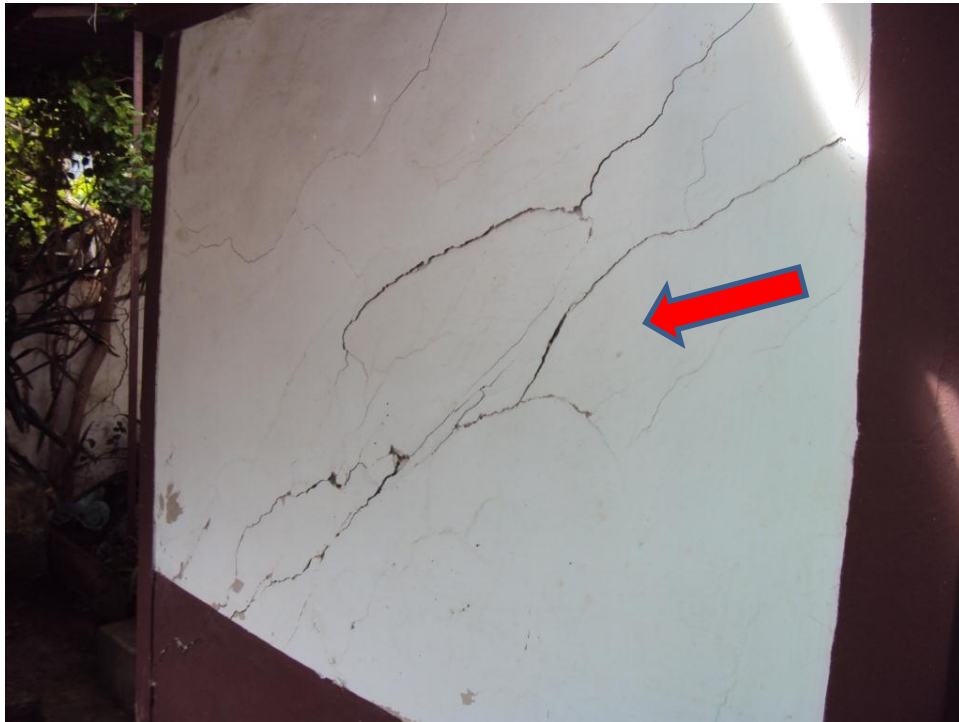
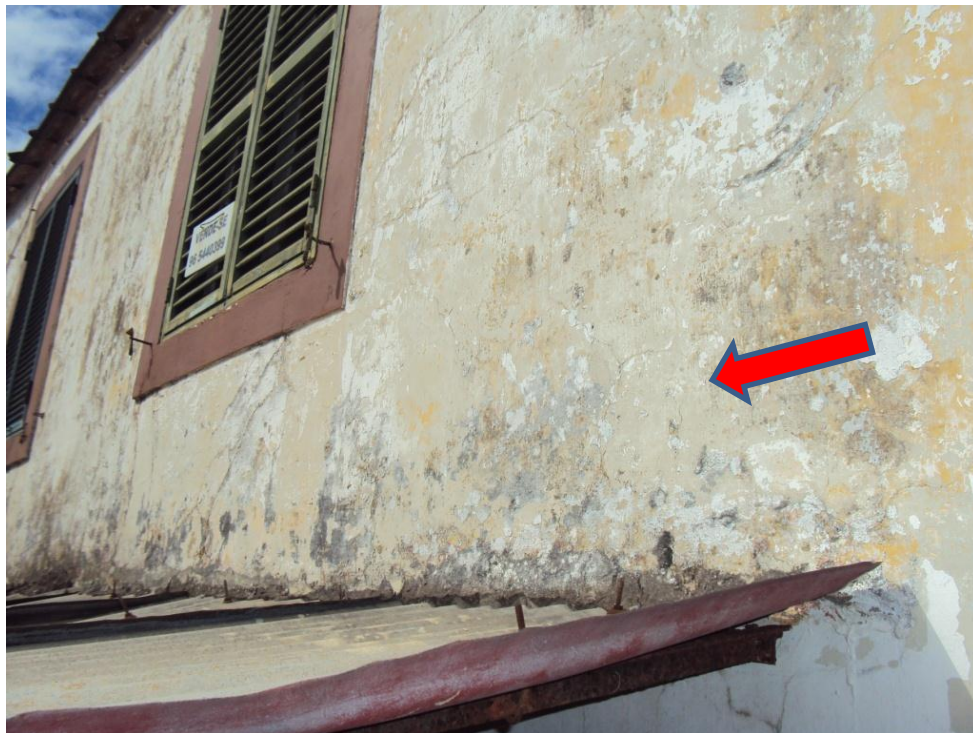
Figura 44 - Fissuras diagonais com grande expressão- Moradia Nª4.

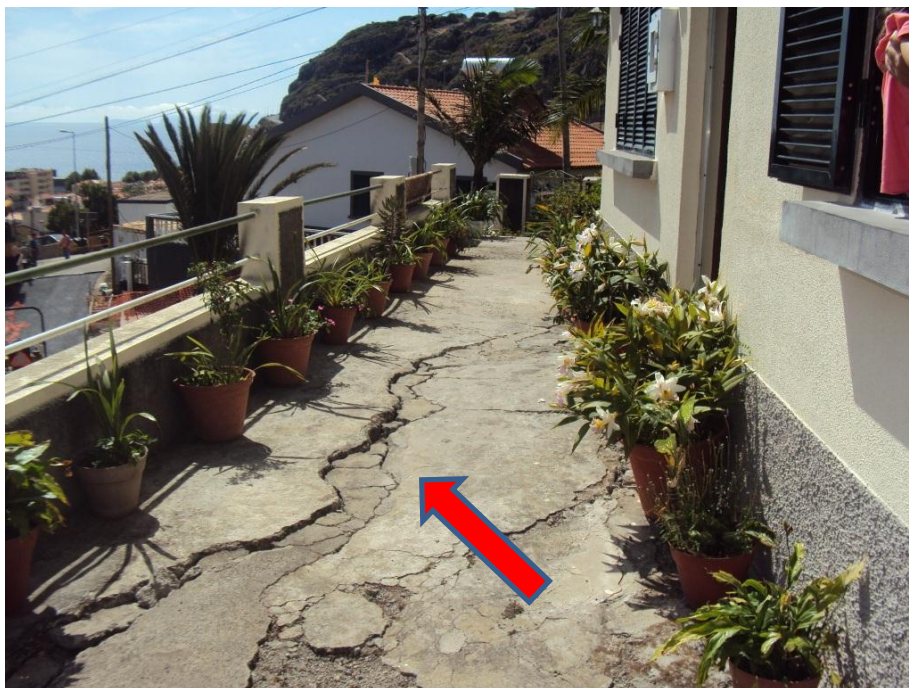
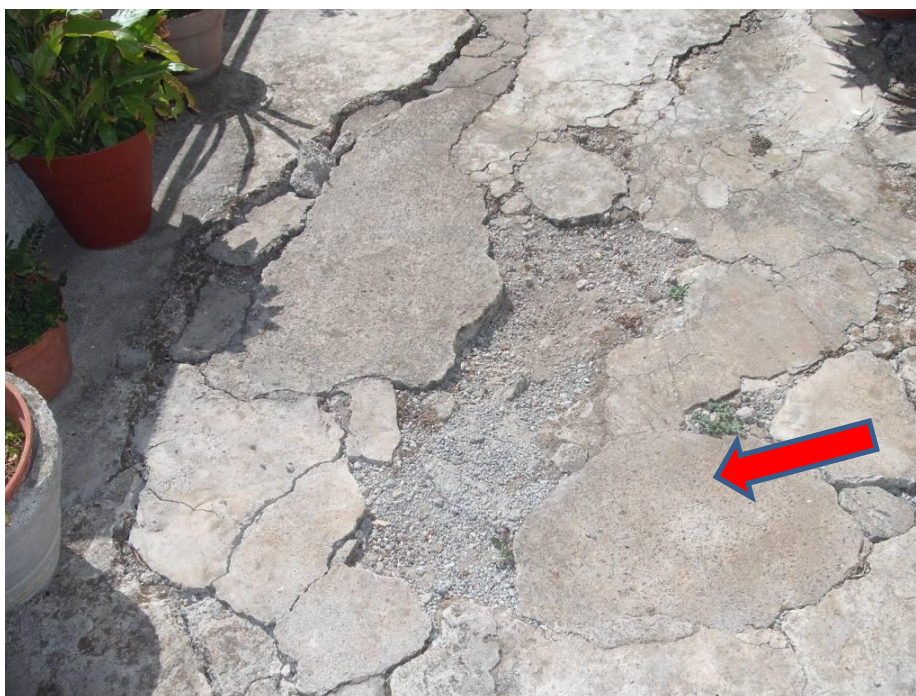
A Moradia Nº5 (no mapa das casa afectados pelo movimento de massa) é uma das moradias mais próxima da obra e uma das mais afectadas pelo movimento do solo.

Figura 46 - Panorâmica das fissuras no pavimento provocadas pelo movimento de vertente-Moradia Nº5.

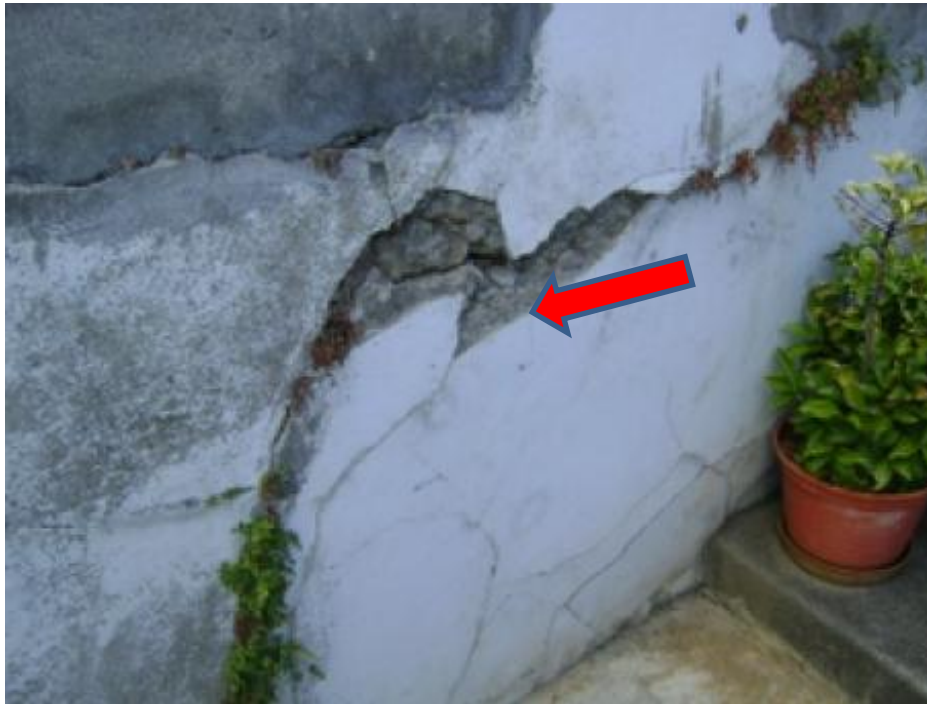
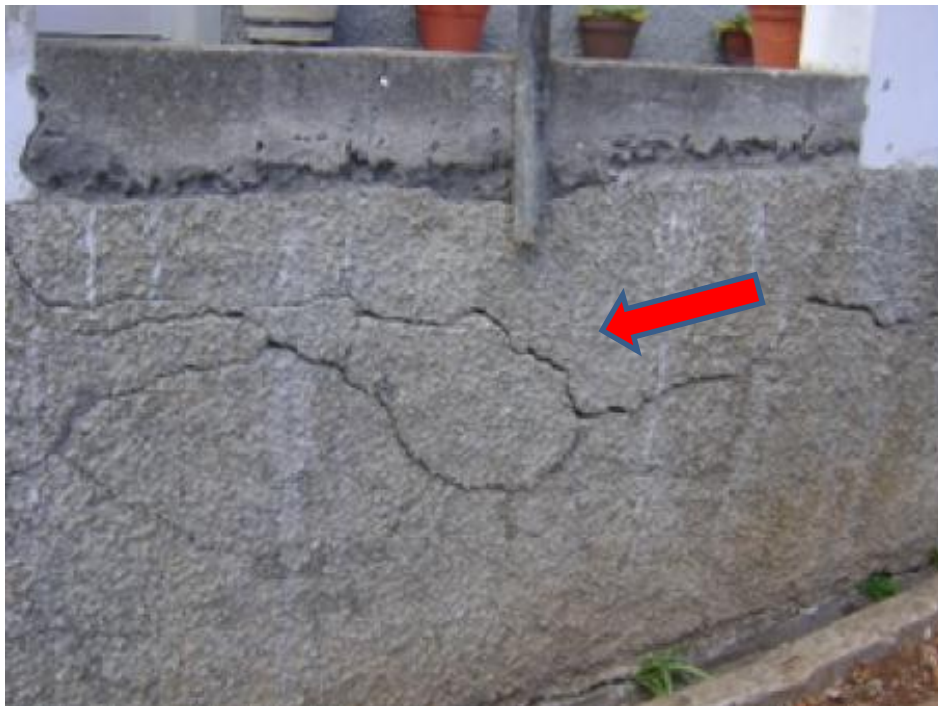
Figura 48 - Fissuras nos Muros de suporte provocadas pelo movimento de vertente-  
Moradia N°6.

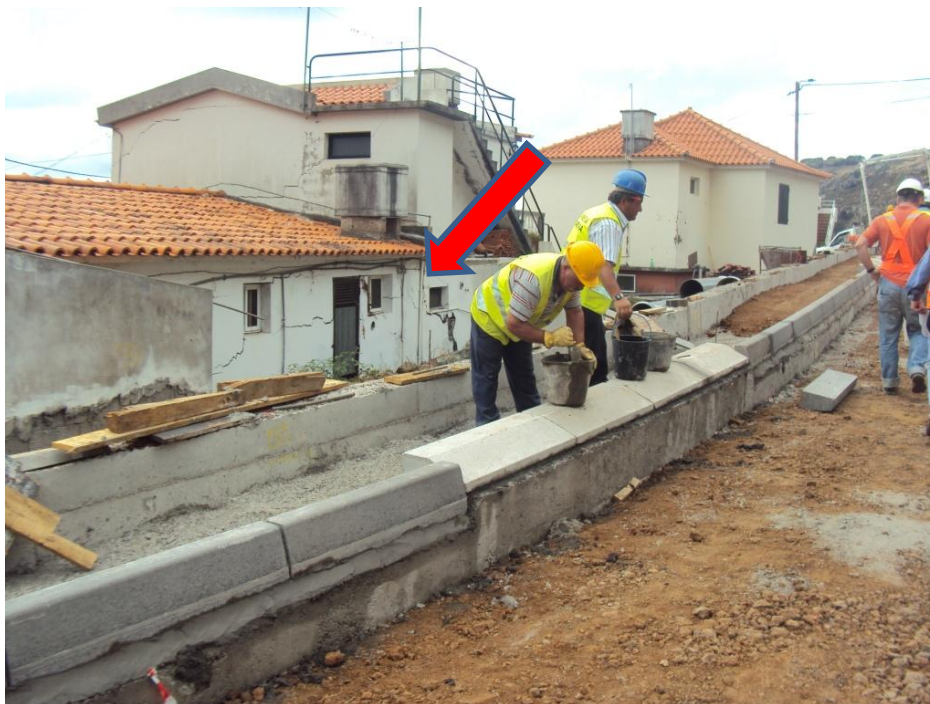
A moradia Nº 7 também foi uma construção que ficou muito afectada com a movimentação do solo, conforme podemos observar nas seguintes imagens.

Figura 50 - Panorâmica das fissuras provocadas pelo movimento de vertente-Moradia Nº7.

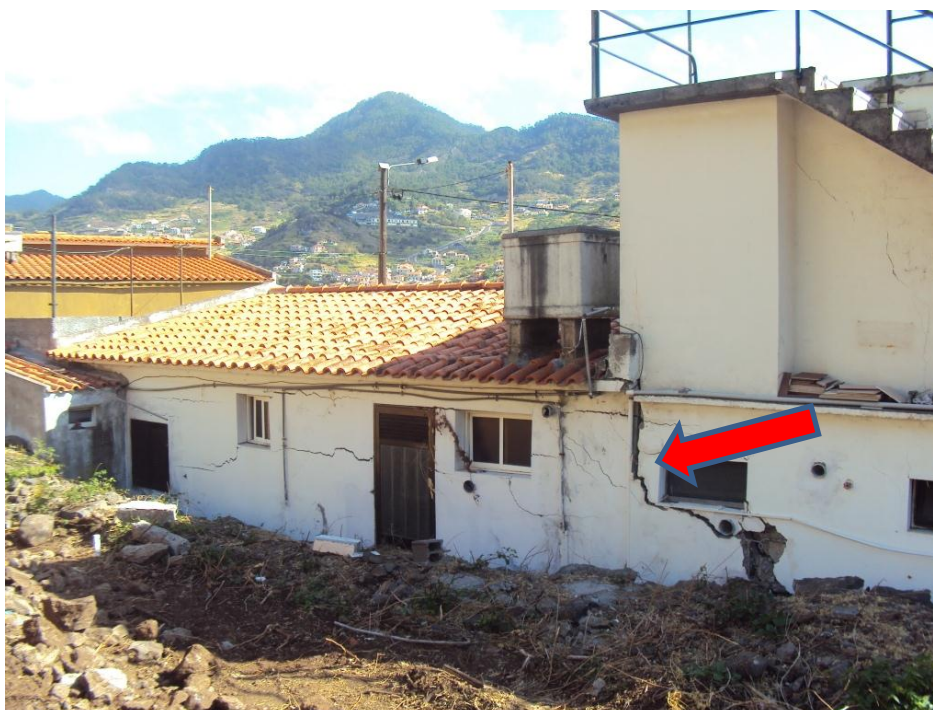
Figura 51 - Inúmeras fissuras presentes na moradia resultantes pelo movimento do solo-Moradia Nº7.

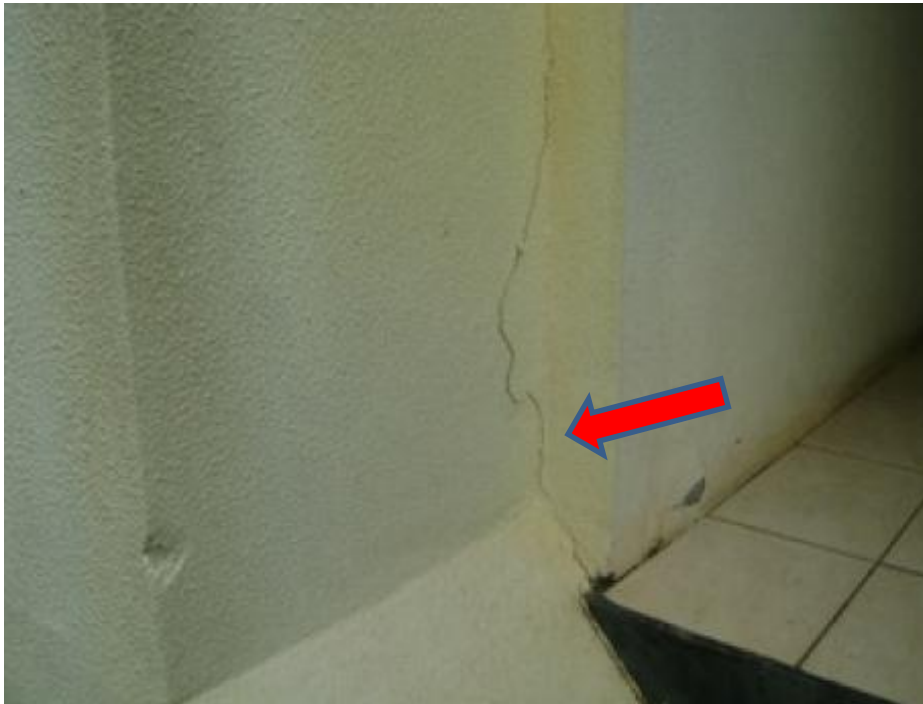
Figura 52 - Inúmeras fissuras presentes na moradia resultantes pelo movimento do solo - Moradia N<sup>o</sup>8.

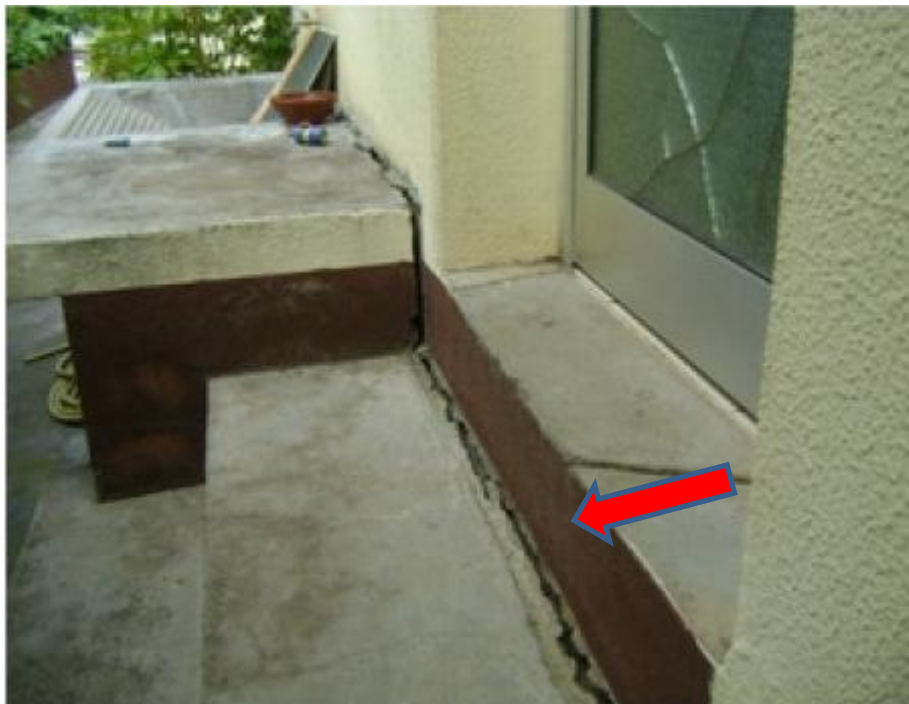
Figura 53 - Fissuras e assentamentos - Moradia N<sup>o</sup>8.

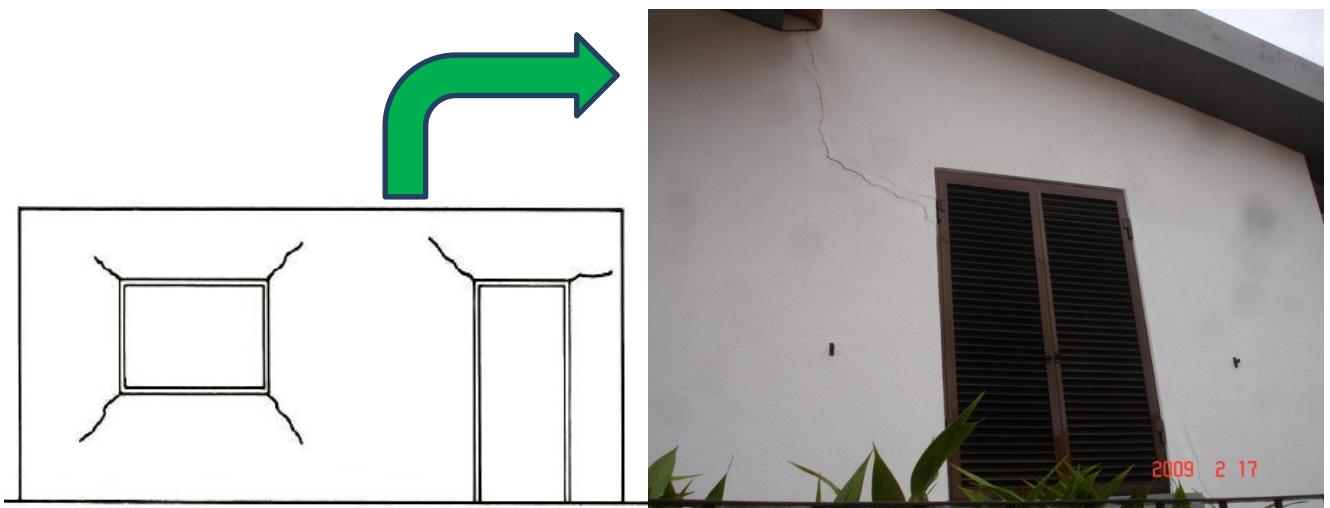
Figura 59 - Fissuração típica nos cantos das aberturas, sob actuação de sobrecargas- Moradia N°3.

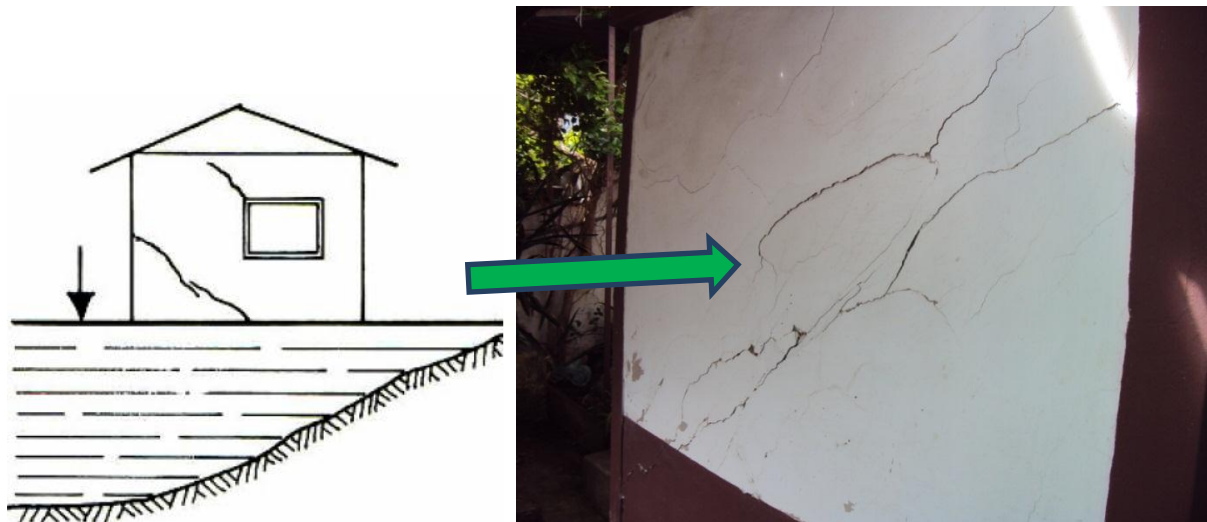
Figura 60 - Recalque diferenciado, por consolidações distintas do aterro carregado, podemos observar na Moradia N<sup>o</sup>4.

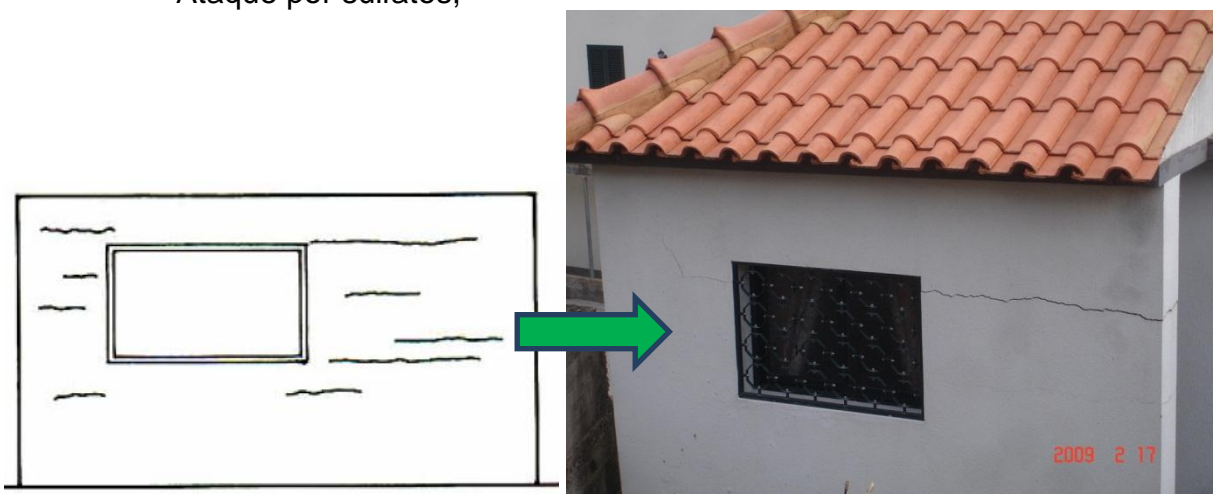
Figura 62 - Fissuras horizontais no revestimento provocadas pela expansão da argamassa de assentamento pode-se verificar na moradia N°2.

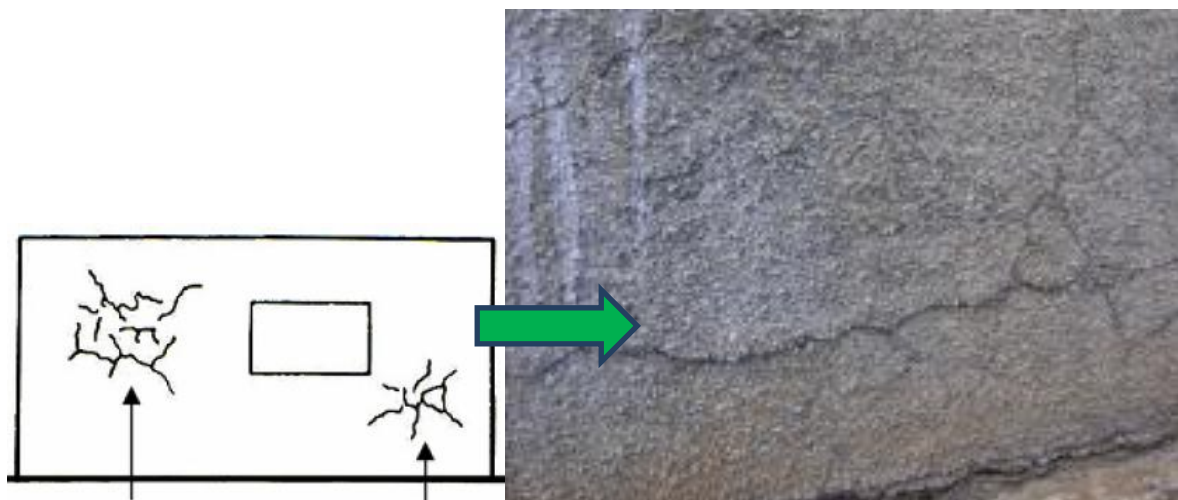
Figura 64 - Fissuras causadas pela retração da argamassa de revestimento-Moradia N°6.

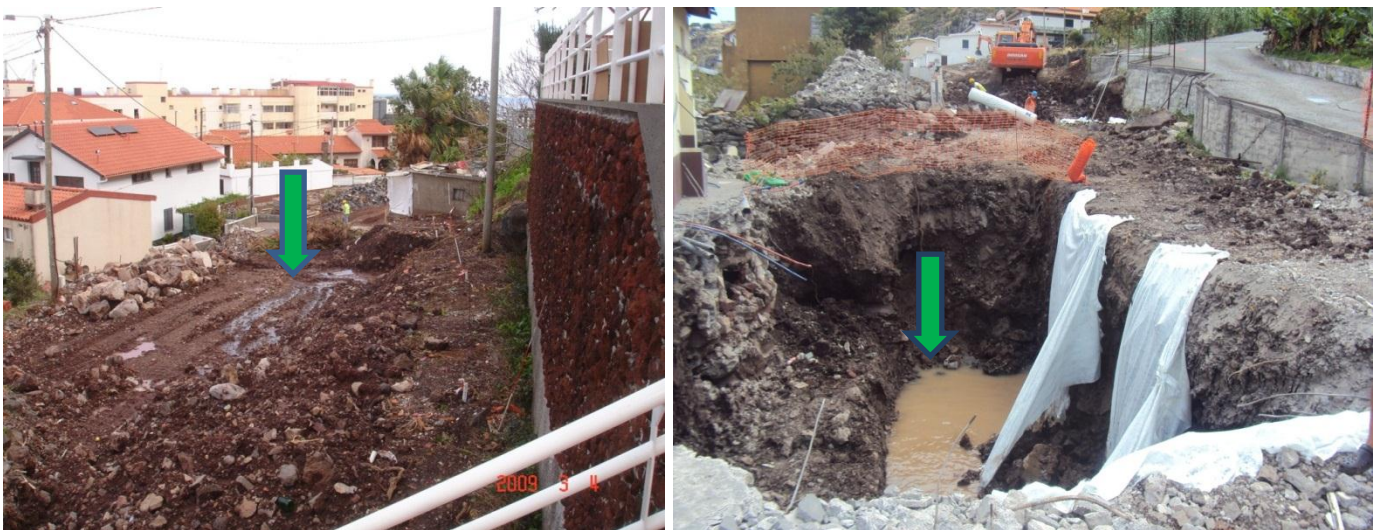
Figura 65 - Presença de água no solo de fundação, Ramal 6.1.

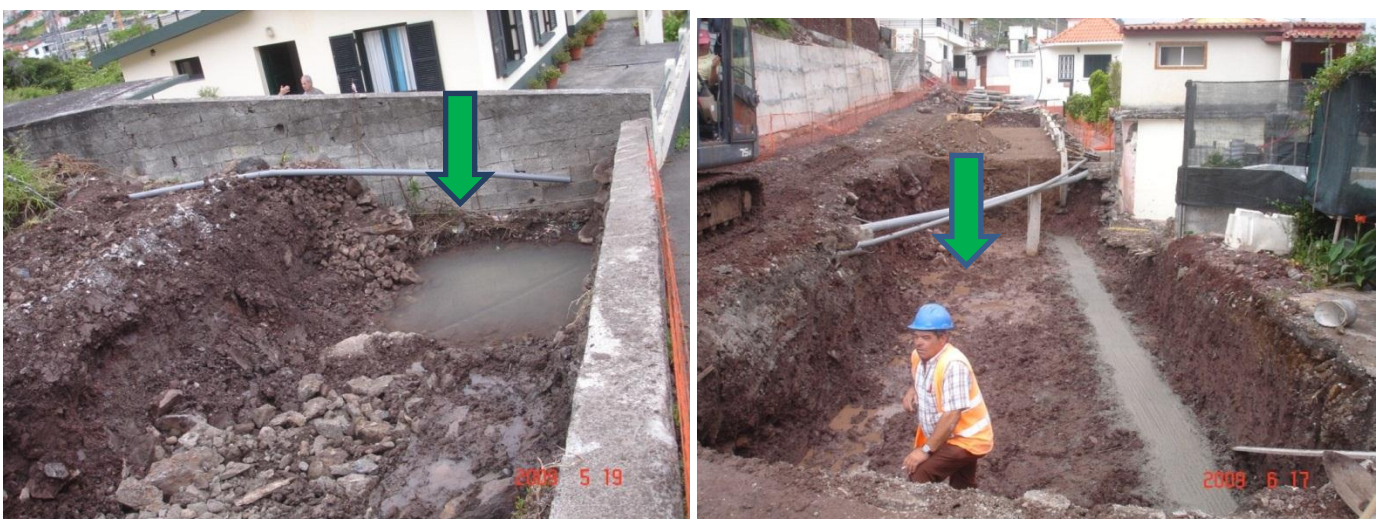
Figura 66 - Presença de bolsas de água no solo de fundação, Ramal 9.

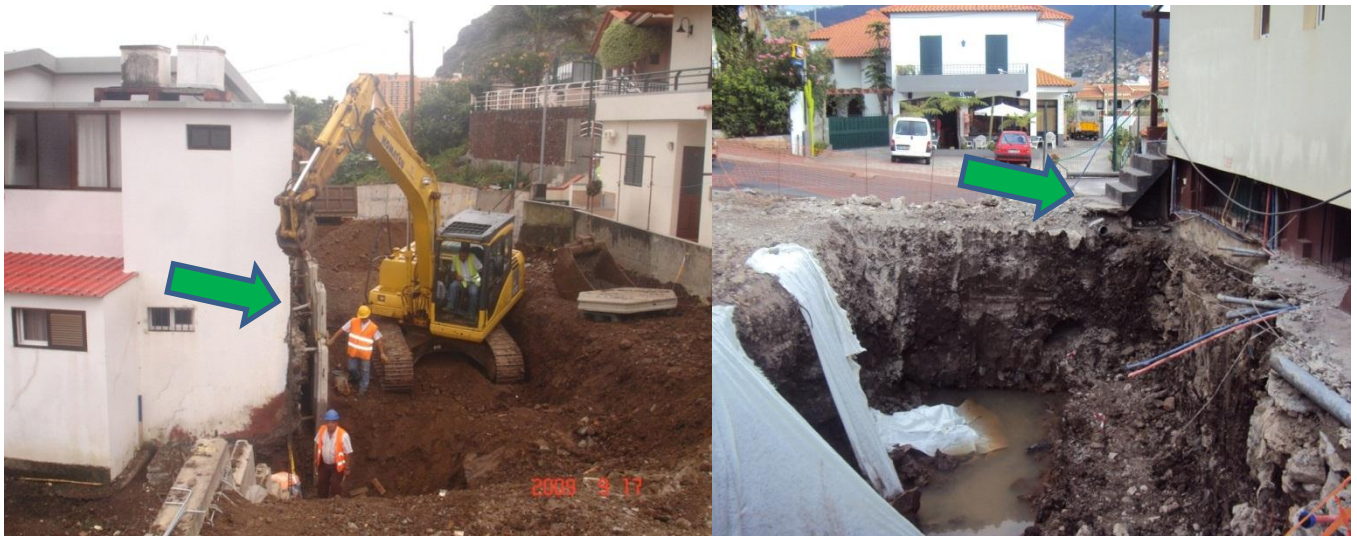
Figura 67 - Escavações muito próximas das Moradias, Ramal 6.1.

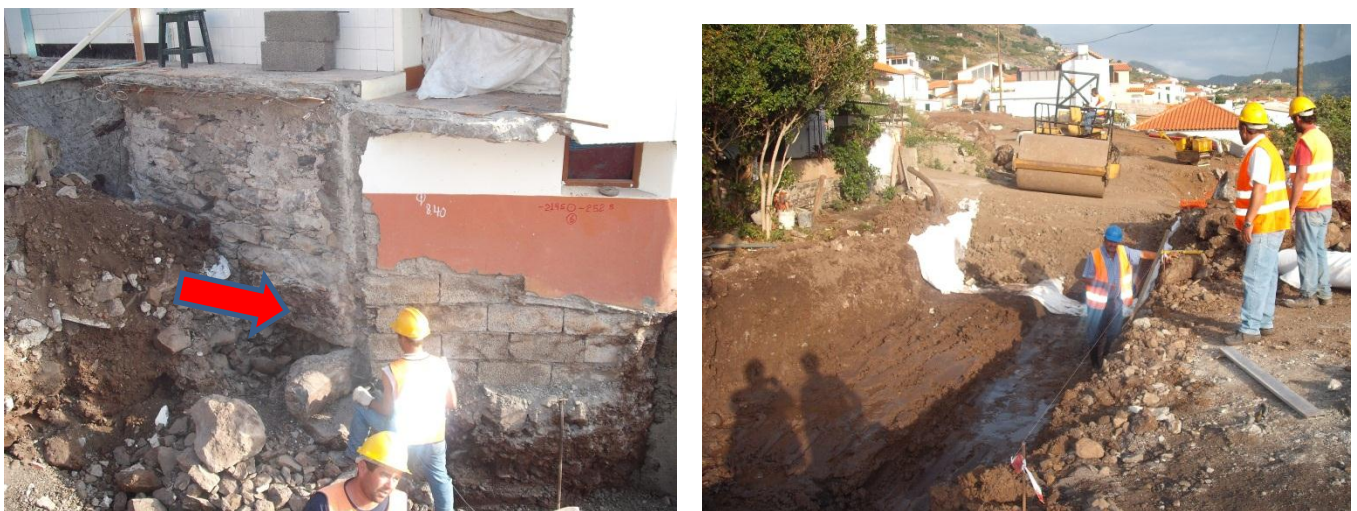
Figura 68 – Construções com fracas qualidades construtivas.
