**Caracterização hidráulica, hidrológica e de
transporte sólido do evento de 20 de Fevereiro de
2010 na Ribeira de João Gomes
Ilha da Madeira**

Dissertação para a obtenção do grau de Mestre em Engenharia Civil

Abril de 2011

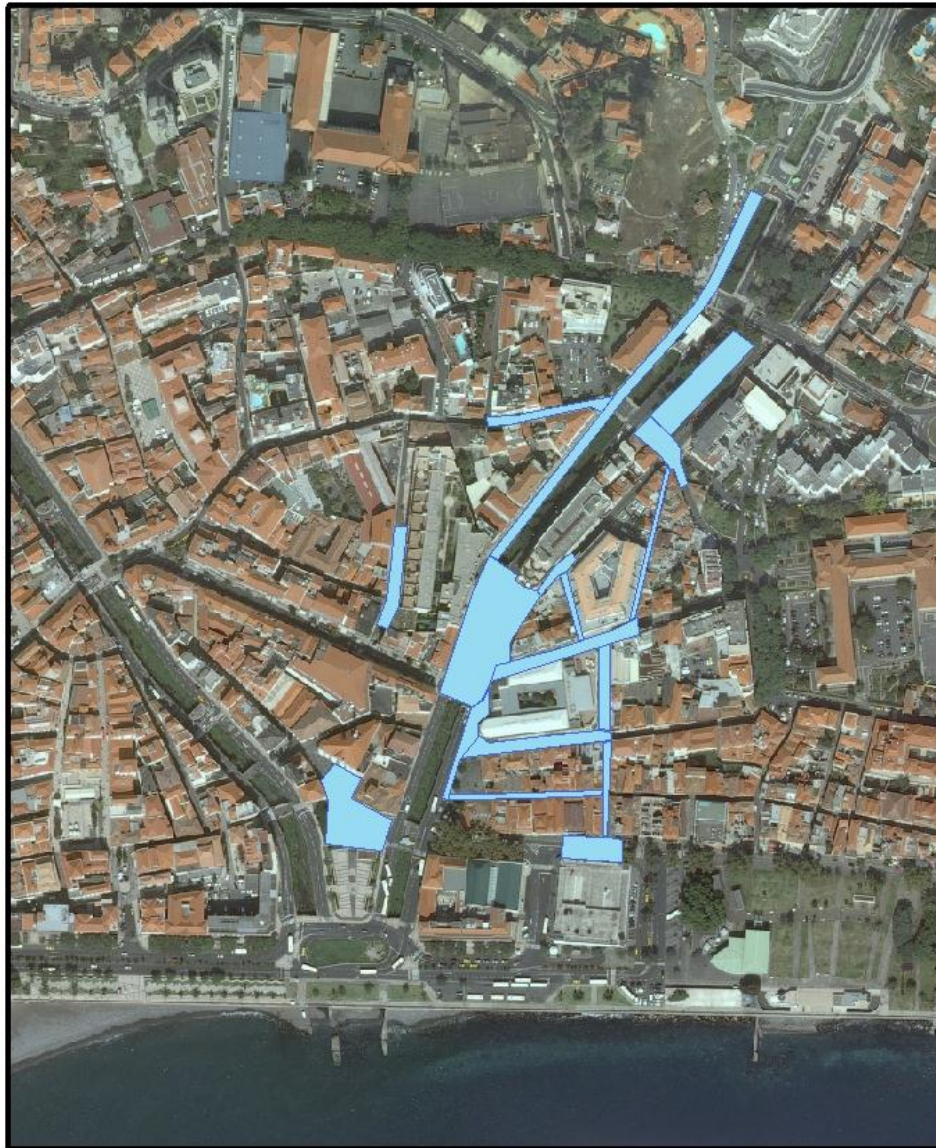
Na Figura 8 é possível visualizar a extensão e localização das áreas mais atingidas pelas inundações.

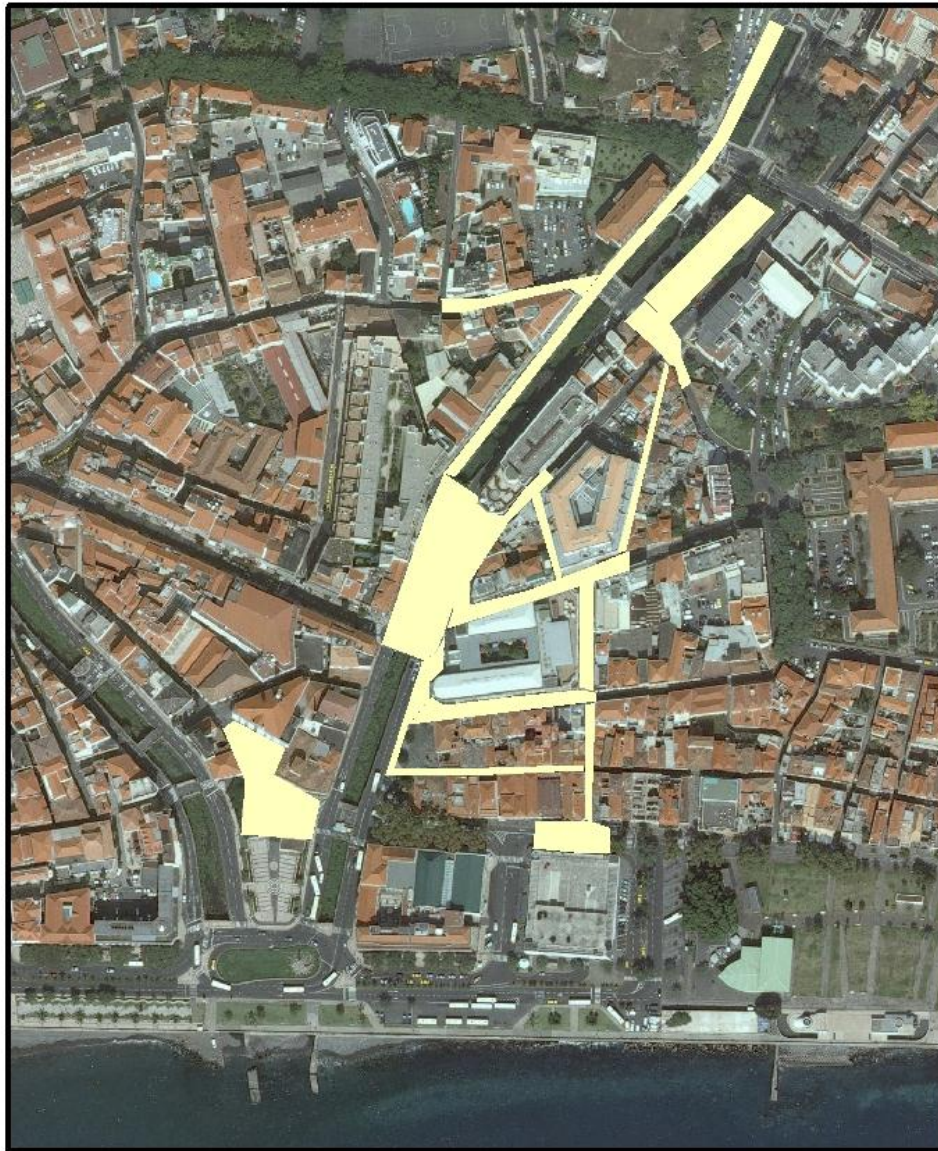
As zonas onde ocorreu assoreamento total do canal de escoamento foram as que contribuíram para a deposição de material sólido nas ruas, devido ao transbordamento do canal de escoamento e consequente arrastamento de sólidos para as ruas junto à desembocadura da bacia hidrográfica da Ribeira de João Gomes, nomeadamente a Rua Dom Carlos, Rua Latino Coelho, Rua Hospital Velho, Rua da Boa Viagem, Rua da Infância, Rua de Santa Maria, Rua Direita, Rua do Carmo, Rua do Ornelas, Rua Miguel de Carvalho, Rua Visconde Anadia, Travessa da Infância e Praça Tenerife (Figura 15).

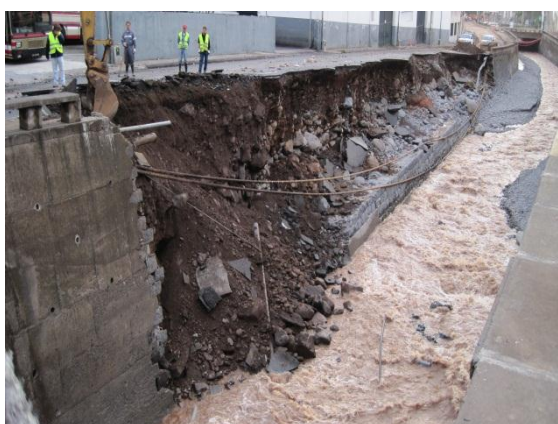
Figura 18 - Muro de suporte danificado
(Fonte: SRES)

Na zona canalizada um muro de suporte situado a cerca de 990 metros de distância da foz foi destruído (Figura 18), sendo o material resultante dessa mesma destruição arrastado para jusante. Ainda em relação a zona canalizada houve a destruição parcial e total de algumas soleiras, sendo posteriormente feita a sua reconstrução (Figura 19).

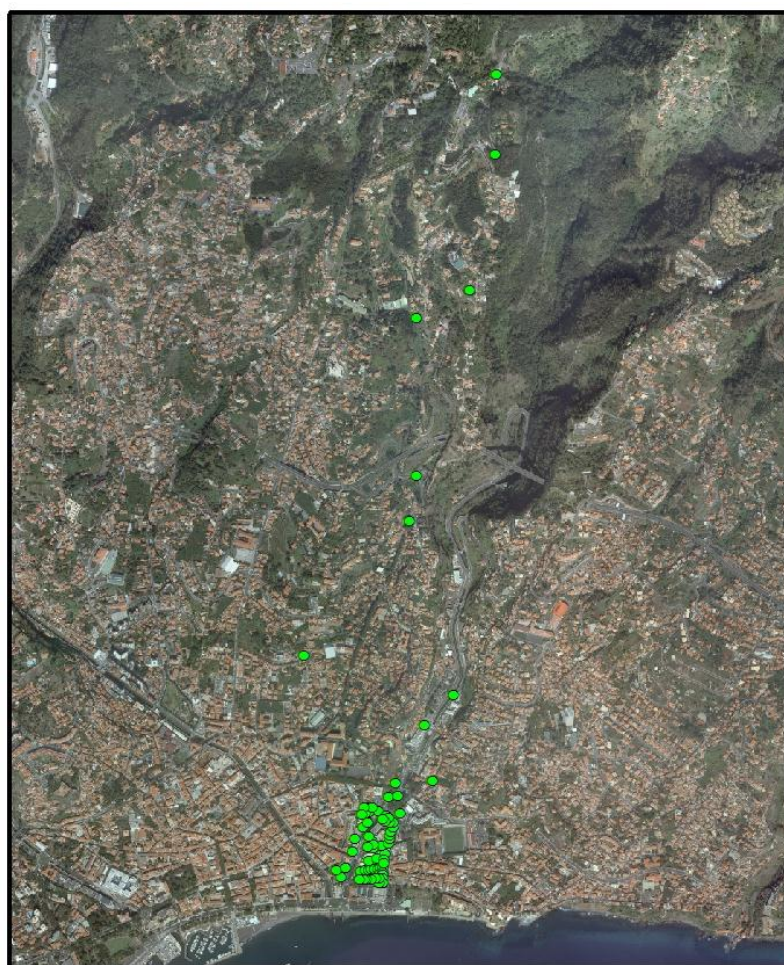
Figura 20 - Localização dos danos
(Ortofotomapas Fonte: DRIGOT)

Mais a montante segundo informação disponibilizada por a Câmara Municipal do Funchal, o Instituto Habitação da Madeira e a Associação Comercial e Industrial do Funchal (Anexo III) existem algumas zonas onde foram detectados danos em infra-estruturas, destacando as zonas junto à estrada Luso Brasileira, caminho da Lombada, largo das Babosas, travessa dos Poços, Travessa do Pina, Rua Pedro José Ornelas, Beco do Matadouro e Núcleo terminal da Rua da Pena (Figura 20).
