Remoção de Amianto Friável e Não Friável na Região Autónoma da Madeira

DISSERTAÇÃO DE MESTRADO

MESTRADO EM ENGENHARIA CIVIL

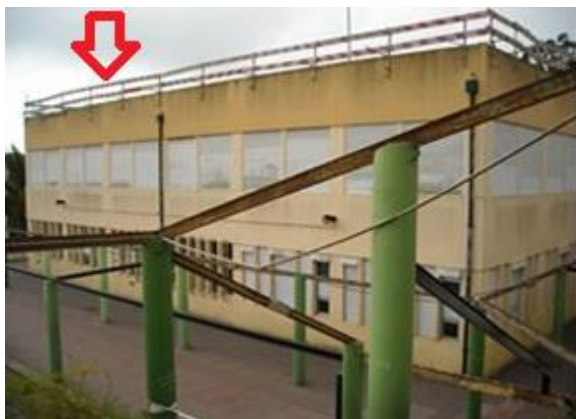
A direção da escola com base no relatório do levantamento realizado pela empresa X, proferiu a necessidade de adotar uma solução/decisão, uma vez que o material se encontrava em mau estado de conservação, deste modo a direção decidiu remover o amianto substituindo-o com a colocação de outro tipo de material.

Figura 5.2 – Cobertura da Escola.

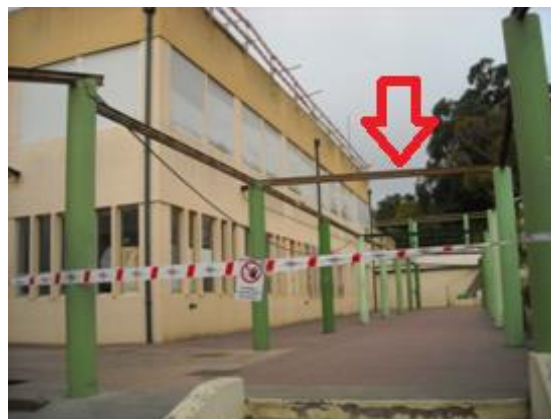
Figura 5.3 – Alpendre da Escola.

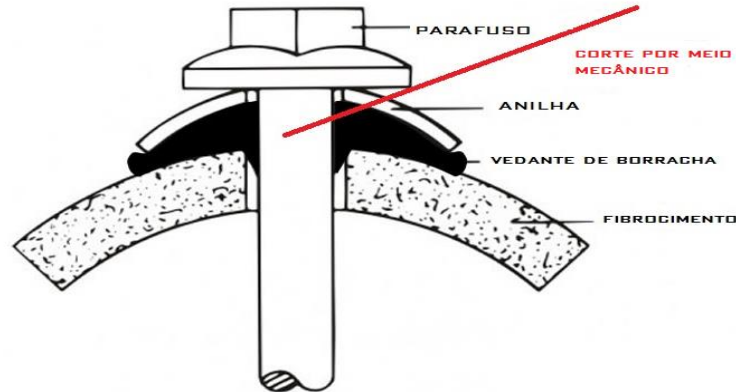
Figura 5.10 – Pormenor do corte dos parafusos.

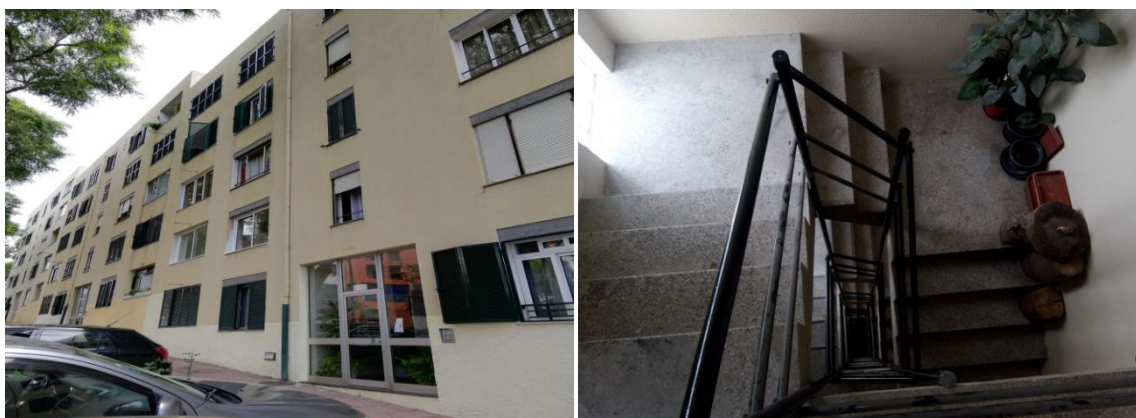
Antes do início da intervenção aferiu-se que não foi realizado qualquer *briefing* dos trabalhos dos quais iriam ser realizados, nem sobre os procedimentos de emergência a adotar e também não foi montado qualquer tipo de andaimes exteriormente, isolamento da área, nem sinalização com identificação dos trabalhos que ali desenvolviam-se para os moradores do prédio ou para informação dos transeuntes que por ali passavam conforme demonstra a Figura 5.16.

Figura 5.16 – Fachada e interior do prédio n.º 164.

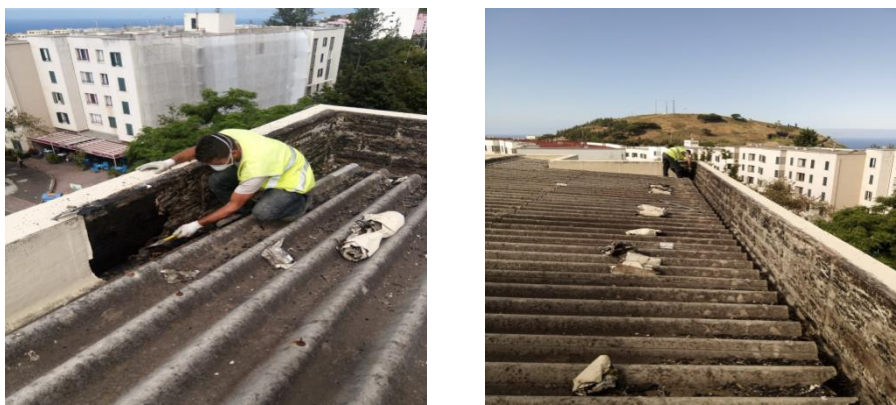
5.18. É de salientar que, mesmo para esta intervenção preliminar, é obrigatório a passagem pela câmara de descontaminação de maneira a colocar os EPIs adequados (fato descartável e respetiva máscara com filtros P3), o que na realidade não aconteceu. Desta maneira esta tarefa foi realizada sem qualquer fato protetor apenas com máscara de proteção respiratória descartável, nem com recurso a equipamentos auxiliares de modo a aspirar as superfícies e recantos antes de efetuar o corte e desmonte da impermeabilização fazendo com que houvesse propagação de fibras no ar.

Figura 5.18 – Trabalhador a remover impermeabilização da cobertura.

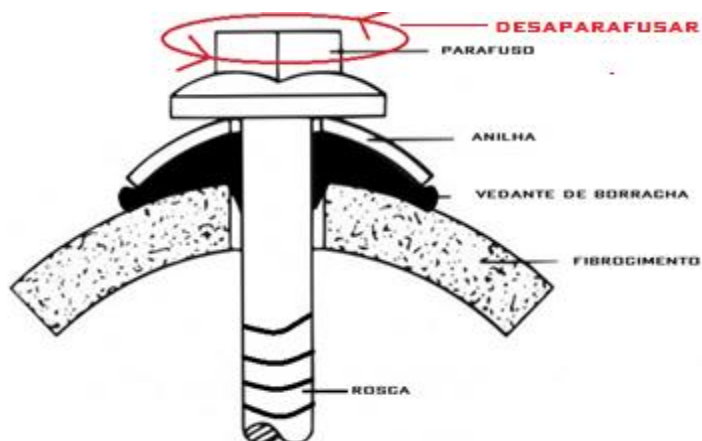
Figura 5.19 – Pormenor de desmonte do parafuso.

A intervenção iniciou-se com os dois trabalhadores, começando com o método húmido de pulverização, onde foi aplicado sobre os painéis de fibrocimento aglutinante VINAVIL 03 V, de forma a fixar as fibras junto das placas de fibrocimento, ficando estas encapsuladas por um certo período. A intervenção iniciou-se pela parte superior na zona da cumeeira, com a desmontagem dos parafusos utilizando ferramentas manuais, para retirar a fixação existente conforme a Figura 5.19, não sendo deparado qualquer meio de sucção junto dos parafusos de modo a eliminar as poeiras existentes.

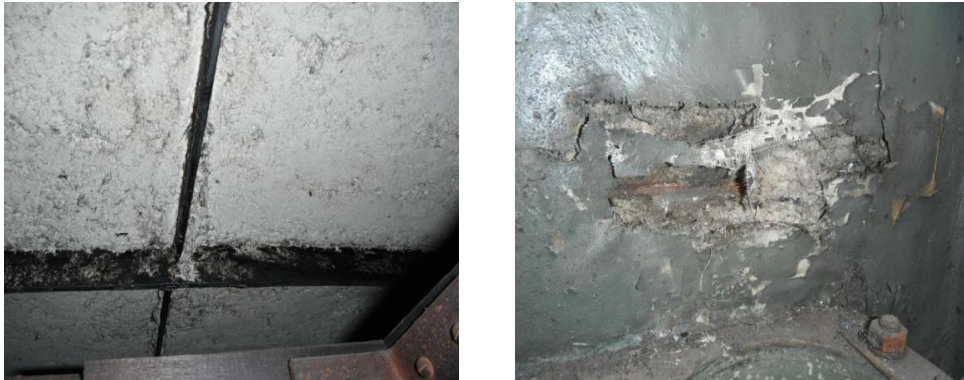
Verificou-se segundo as análises do laboratório a existência de amianto do tipo crocidolite, no interior da cabine mais precisamente no teto, painéis laterais e na parte traseira da cabine conforme representado na Figura 5.22, apresentando-se em mau estado de conservação.

Figura 5.22 – Teto e Painel traseiro da cabine, da Locomotiva.

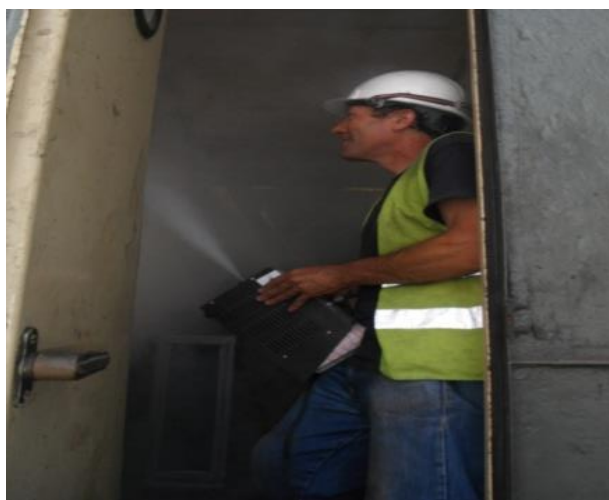
Antes da intervenção e de modo a verificar se a zona confinada estava “estanque” com o exterior, foi realizado o teste de fumo, onde um equipamento de pequenas dimensões produz fumo respirável utilizado dentro da zona confinada antes das intervenções para verificação da “estanquidade” de toda a área (Figura 5.28). Este ensaio processou-se com um trabalhador no interior da zona confinada, que pulverizou toda a área com elevadas concentrações de fumo, enquanto pelo lado exterior outros trabalhadores inspecionavam visualmente com perícia e traquejo a existência de fugas, em caso afirmativo, executaram a devida retificação reforçando essas zonas com fita isolante cinza, sendo este um procedimento moroso e metucioso. Caso este não fosse bem executado podia comprometer toda a intervenção, devido à existência de trocas com o ar exterior, que resultaria na libertação de fibras de amianto.

Figura 5.28 – Teste de fumo a verificar a existência de fugas em zonas confinadas.

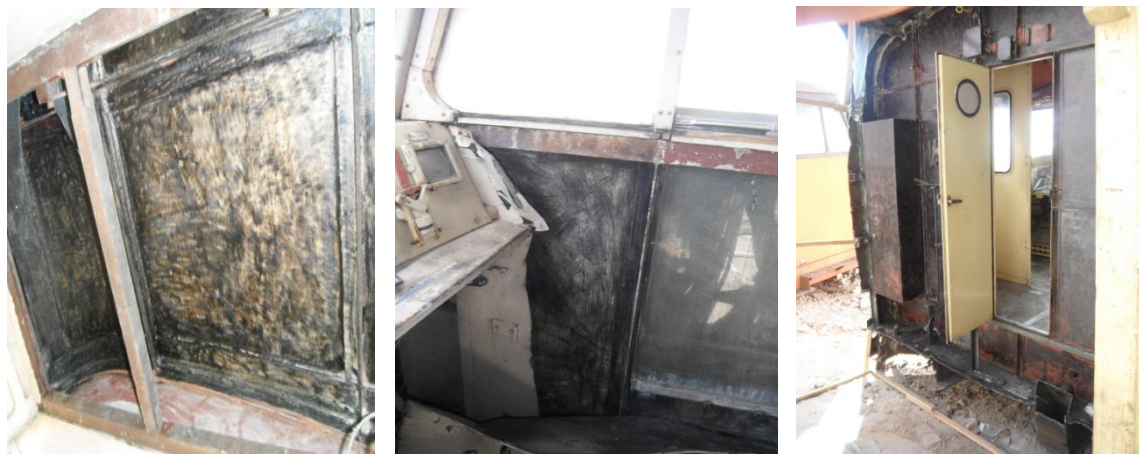
Figura 5.31 – Teto, painéis laterais e traseira da cabine isentos de amianto.

Concretizadas as medições na fase de controlo e conformidade ou de reocupação, e perante os resultados positivos, seguiu-se com a remoção das zonas confinadas, removendo as estruturas de ripas sendo estas reaproveitadas, as mangas de polietileno devidamente ensacadas em sacos de polietileno apropriados com simbologia “a” e identificados como resíduos. As zonas de intervenção ficaram conforme a Figura 5.31 dando assim seguimento das locomotivas para sucata para respetivo desmantelamento.
