Pontes Antigas na Ilha da Madeira

– Caracterização e Diagnóstico

Dissertação submetida para obtenção do grau de Mestre em Engenharia Civil na
Universidade da Madeira por:

FÁBIO MANUEL NUNES RODRIGUES

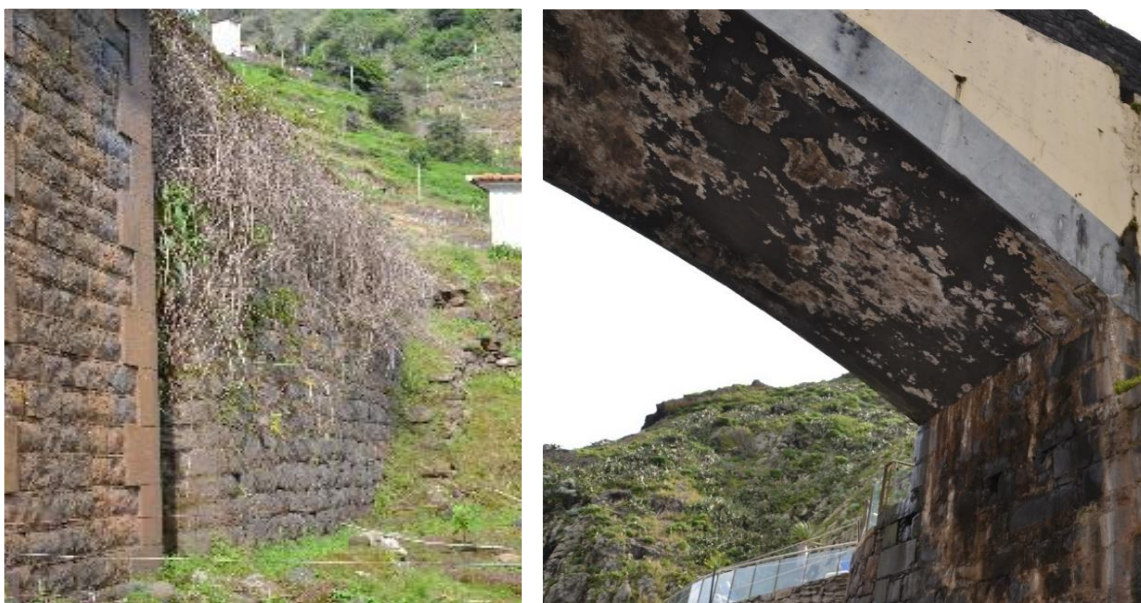
Figura 30 – Presença de vegetação no encontro, Ponte do Faial I (esq.); Presença de humidade no encontro, Ponte do Faial II (dir.);

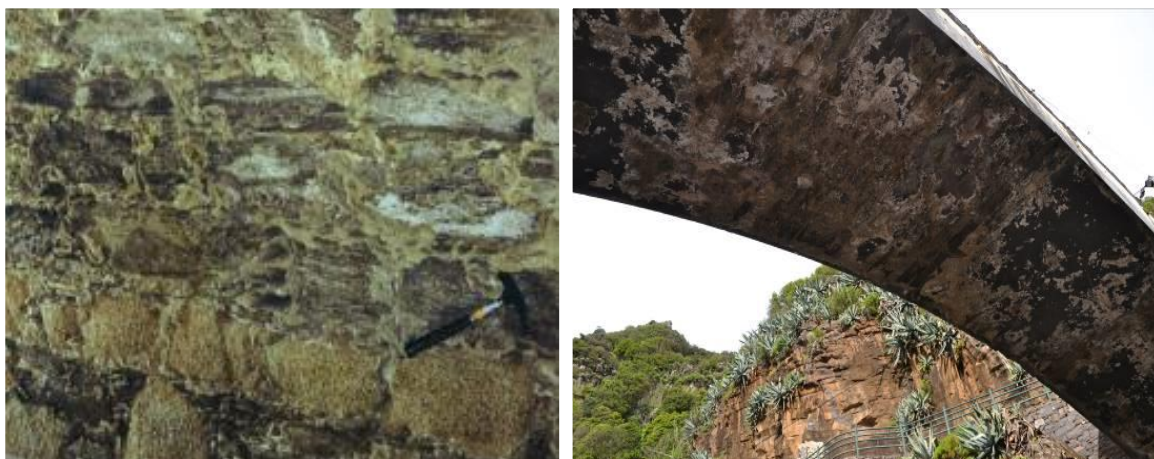
Figura 40 - Degradação do material pétreo. [11] (esq); Ponte Ramal do Caminho Real Nº 23, degradação do revestimento e blocos de alvenaria no extradorso do arco (dir.);

Esta anomalia provoca a destruição ou alteração das unidades de alvenaria, conduzindo a uma perda de seção do material pétreo. Fica, assim, reduzida a capacidade resistente e poderá provocar fendilhação e deformações. Facilita a ação de outras anomalias de degradação, (e.g., depósitos de origem biológica) [4].

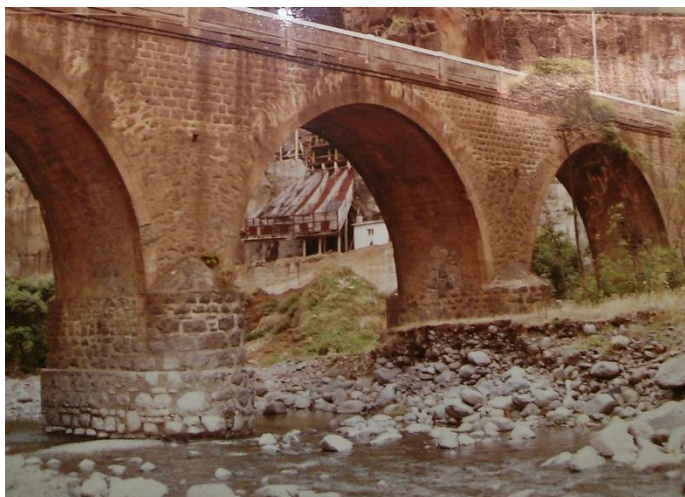
Figura 84 – Erosão do pilar e presença de vegetação [26];

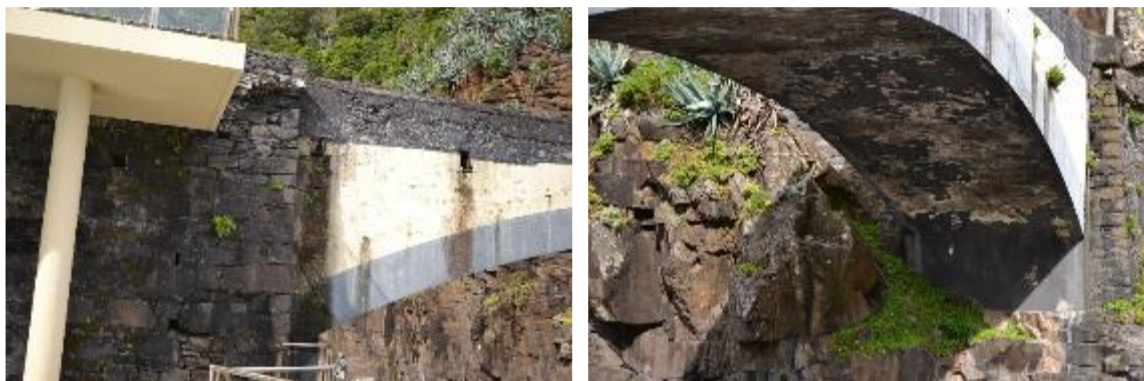
Fotografia 2 – Encontro e Presença de Humidades (esq.); Intradorso do Arco (dir.);
