**Caracterização Hidráulica, Hidrológica e de Transporte Sólido  
do Evento de 20 de Fevereiro de 2010 na  
Ribeira de São João – Ilha da Madeira**

DISSERTAÇÃO DE MESTRADO

**Hugo Miguel Moniz Teixeira**

MESTRADO EM ENGENHARIA CIVIL

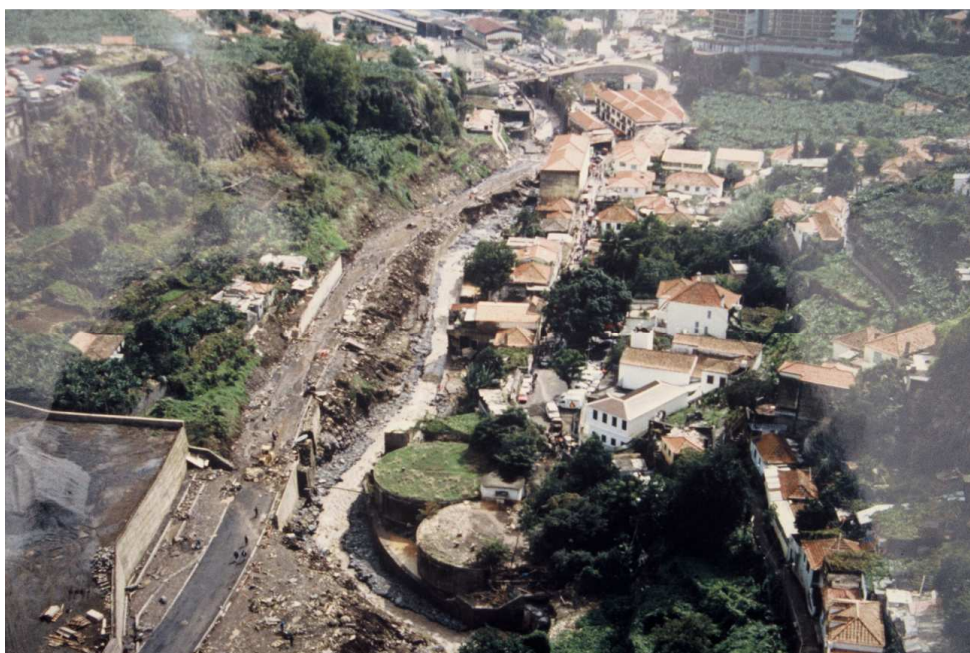
Figura 20: Ribeira de São João após a aluvião de 29 de Outubro de 1993  
Fonte: Agostinho Spínola, Arquivo do Diário de Notícias

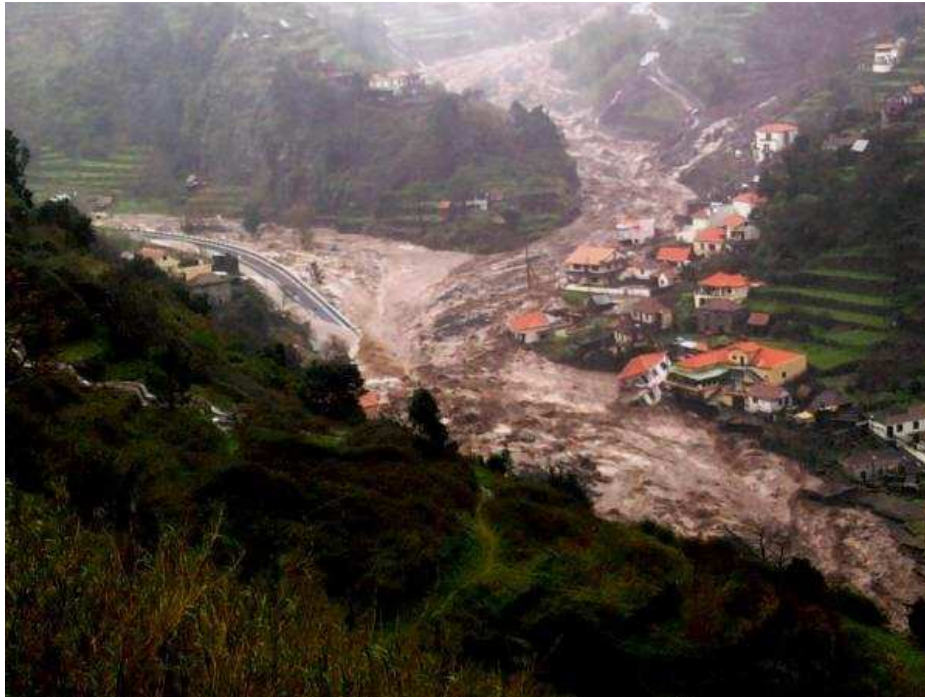
Na Ribeira Brava, a devastação deixada à vista antevia uma tragédia imensa. A ribeira tomou grande parte do vale do concelho, área onde se situavam várias habitações, como ilustra a figura 22. Muitas dessas habitações foram completamente arrastadas, levando com elas também algumas pessoas. A ribeira levou também parte dos acessos à Serra de Água e a outras pequenas civilizações na Ribeira Brava.

Figura 22: Ribeira Brava durante a manhã de 20 de Fevereiro<sup>10</sup>

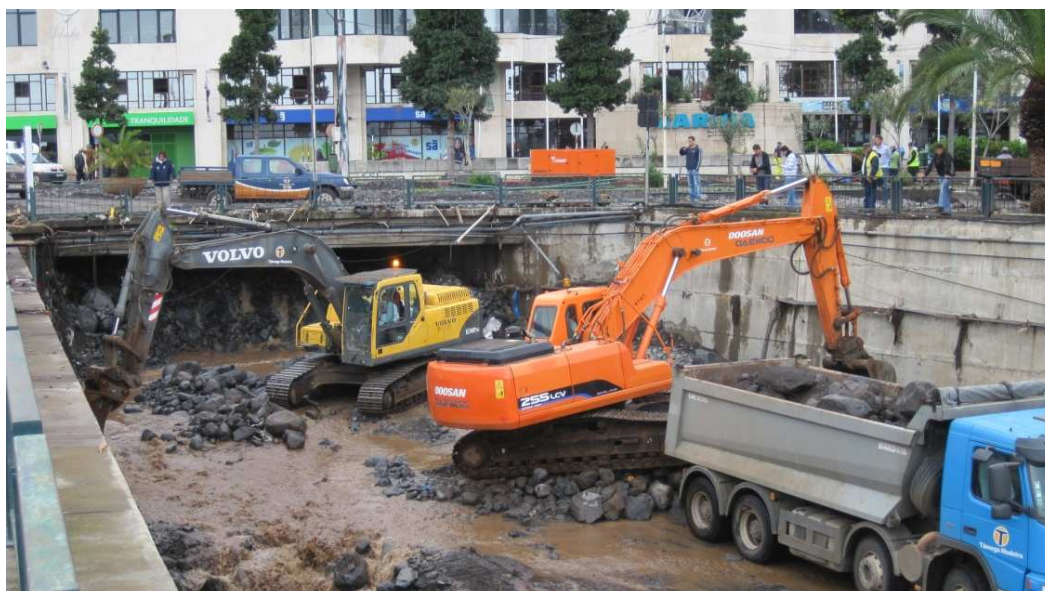
Na baixa da cidade, a parte subterrânea da ribeira ficou quase cheia de material sólido. Os sedimentos atingiram cotas médias perto dos 5,5 metros, obstruindo o normal curso da ribeira. Desde o centro comercial Dolce Vita (SJ\_3) até à foz (SJ\_1), toda a margem da ribeira ficou obstruída. A figura 43 mostra como a foz da ribeira ficou obstruída, sendo também possível constatar que depositaram-se, naquela área, essencialmente blocos mas também algum calhau e areia.

Figura 43: Foz da Ribeira e área de deposição de material sólido ao longo do leito da ribeira na baixa do Funchal  
Fonte: SRES

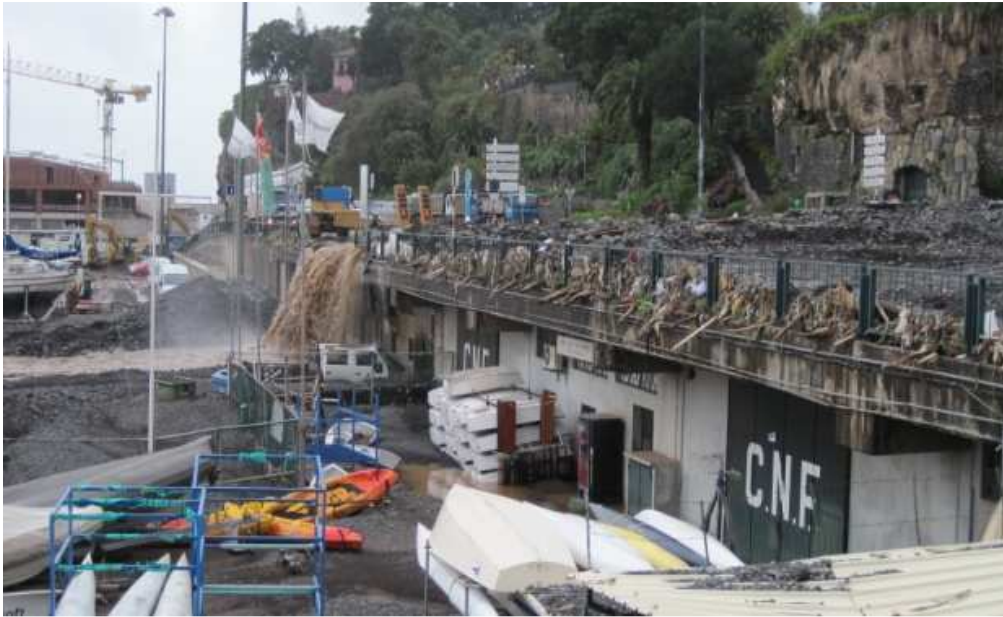
Sedimentos do mesmo tipo surgiram também numa zona de cota inferior à rotunda, na marina e nas instalações dos clubes desportivos e de recreação náutica. A figura 48 mostra que nessa área depositaram-se sedimentos até próximo dos 50 centímetros de altura.

Figura 48: Deposição de material sólido na Marina  
Fonte: SRES

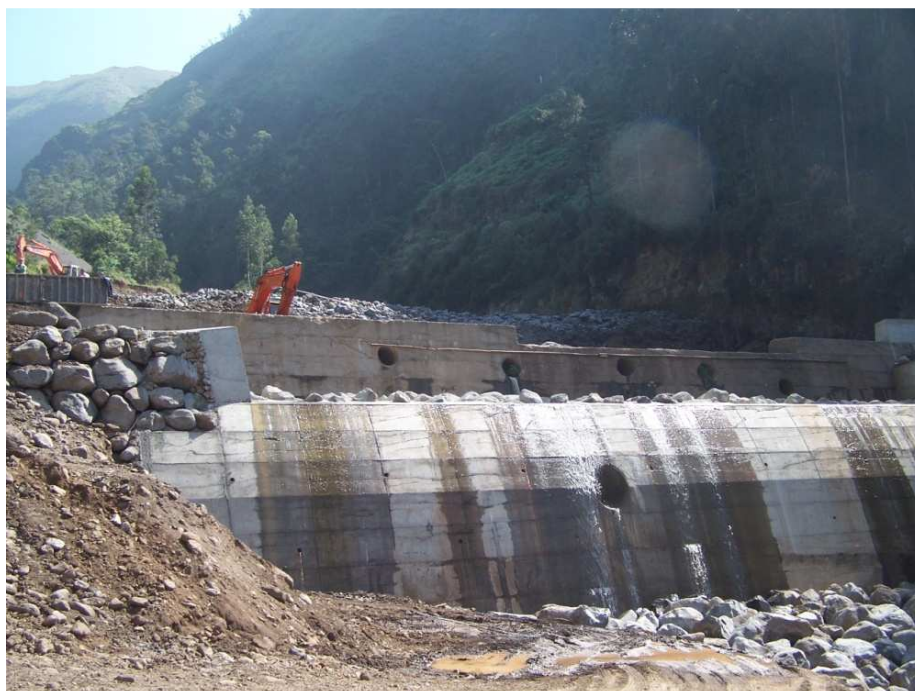
Verificou-se também uma enorme deposição de material sólido numa zona alta do Funchal (SJ\_23). Na área limitada pela uma barragem de retenção de sólidos, depositou-se uma grande quantidade de material tal como ilustrado na figura 51.

Figura 51: Barragem e trabalhos de limpeza a decorrer  
Fonte: Autor

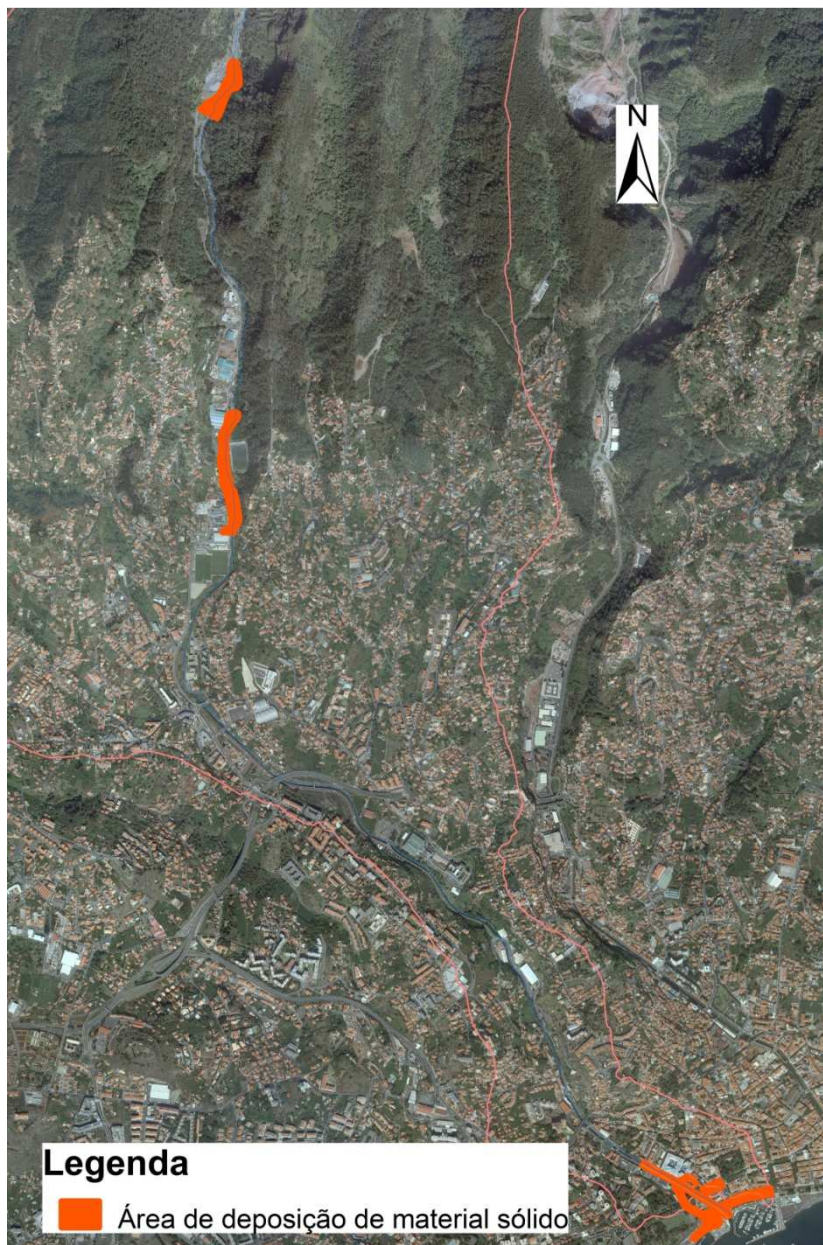
A sul, após o assoreamento total da secção da ribeira, a deposição de sólido na zona baixa da cidade estendeu-se por diversas ruas e avenidas da cidade.

Figura 52: Mapa das áreas de deposição de Material Sólido na bacia hidrográfica de São João

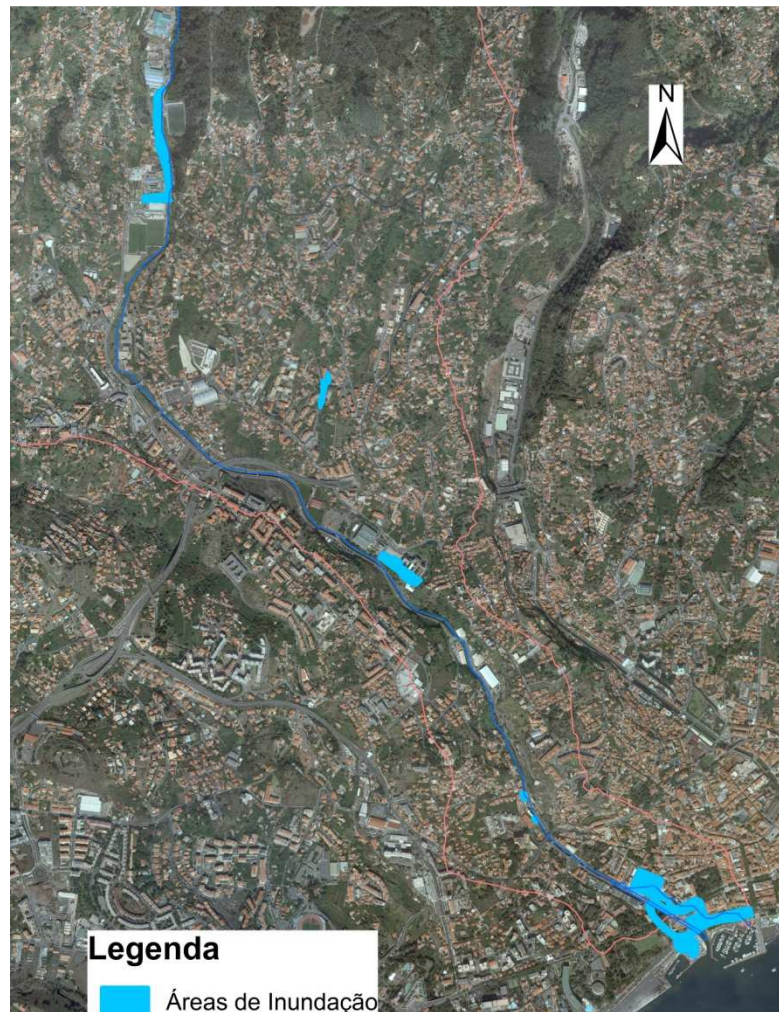
Mais a norte, no Caminho da Ribeira Grande, a inundação também atingiu uma proporção significativa quando a água transbordou das margens e dirigiu-se para a estrada e infra-estruturas circundantes.

Figura 60: Mapa das áreas inundadas na bacia hidrográfica da Ribeira de São João

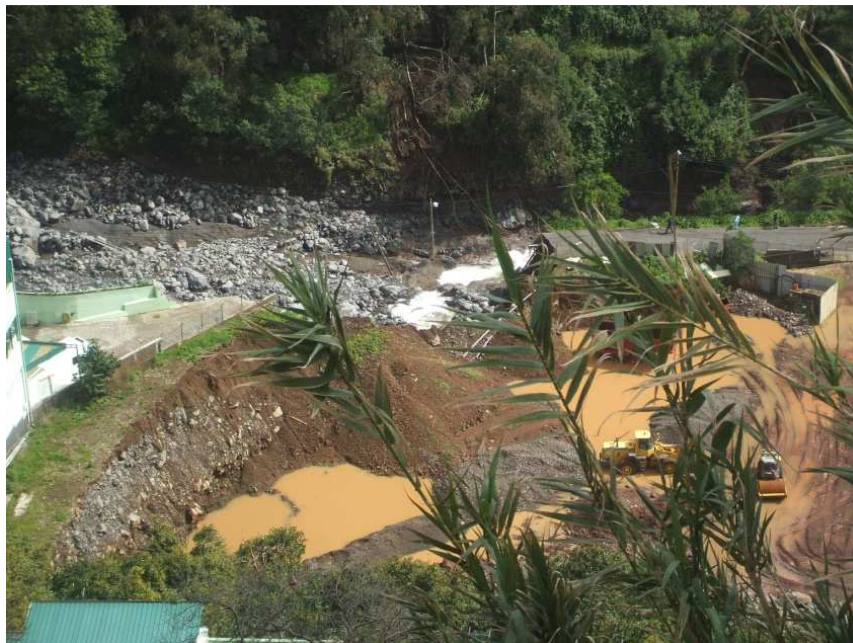
Figura 61: Estrada destruída no Caminho da Ribeira Grande, Santo António  
Fonte: Desconhecido

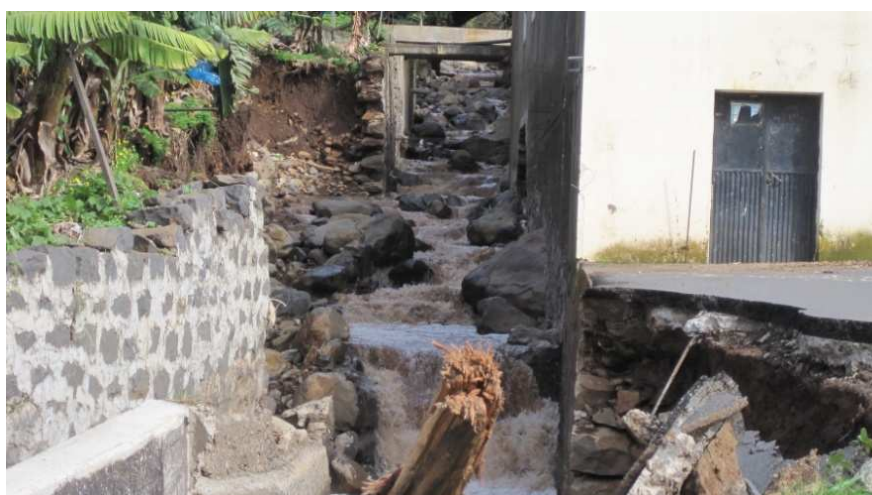
No afluente da Penteada, um pequeno muro junto a um armazém acabou por ceder. Também no armazém verificaram-se alguns pequenos danos como a figura 62 ilustra.

Figura 62: Danos no afluente da Penteada  
Fonte: SRES

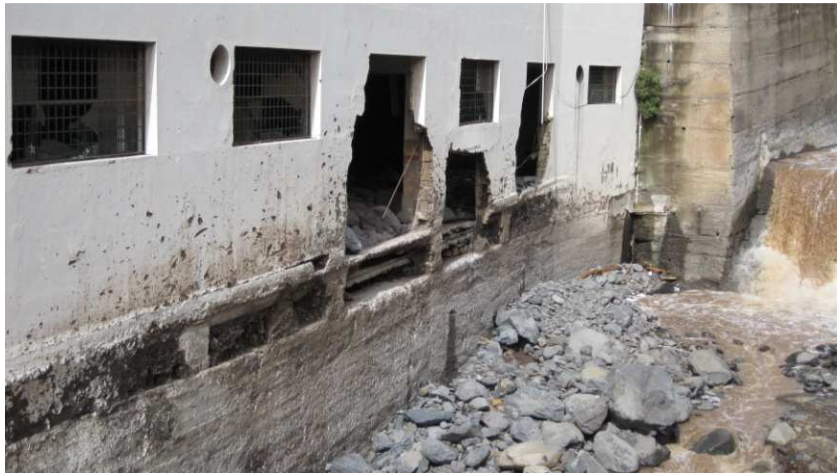
Figura 63: Danos na auto Lavagem de São João  
Fonte: SRES

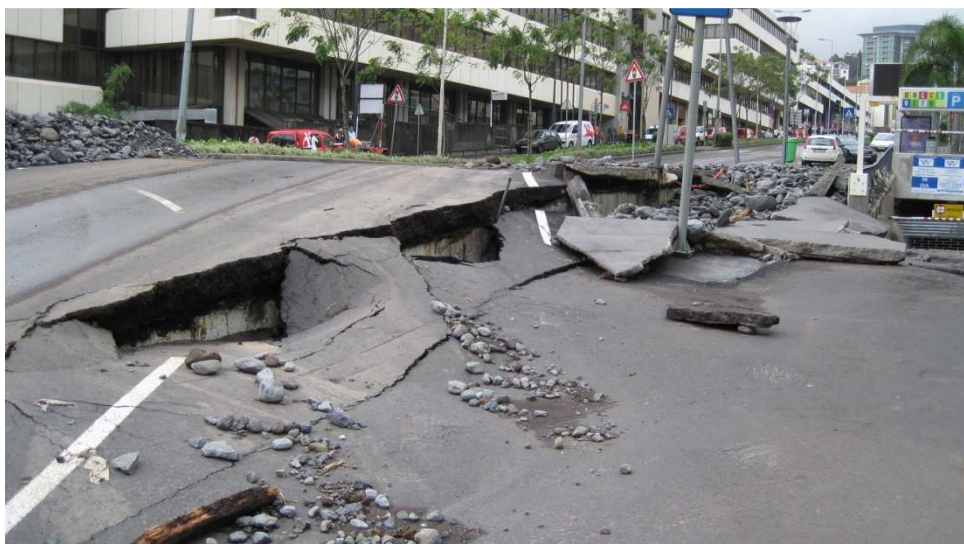
Figura 64: Laje de cobertura da Ribeira danificada  
Fonte: SRES

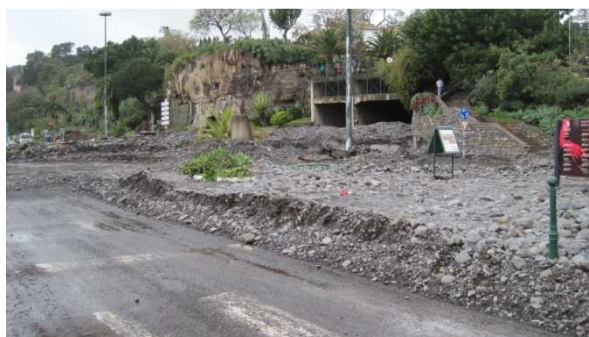
Figura 65: Rotunda Dr. Francisco Sá Carneiro  
Fonte: SRES

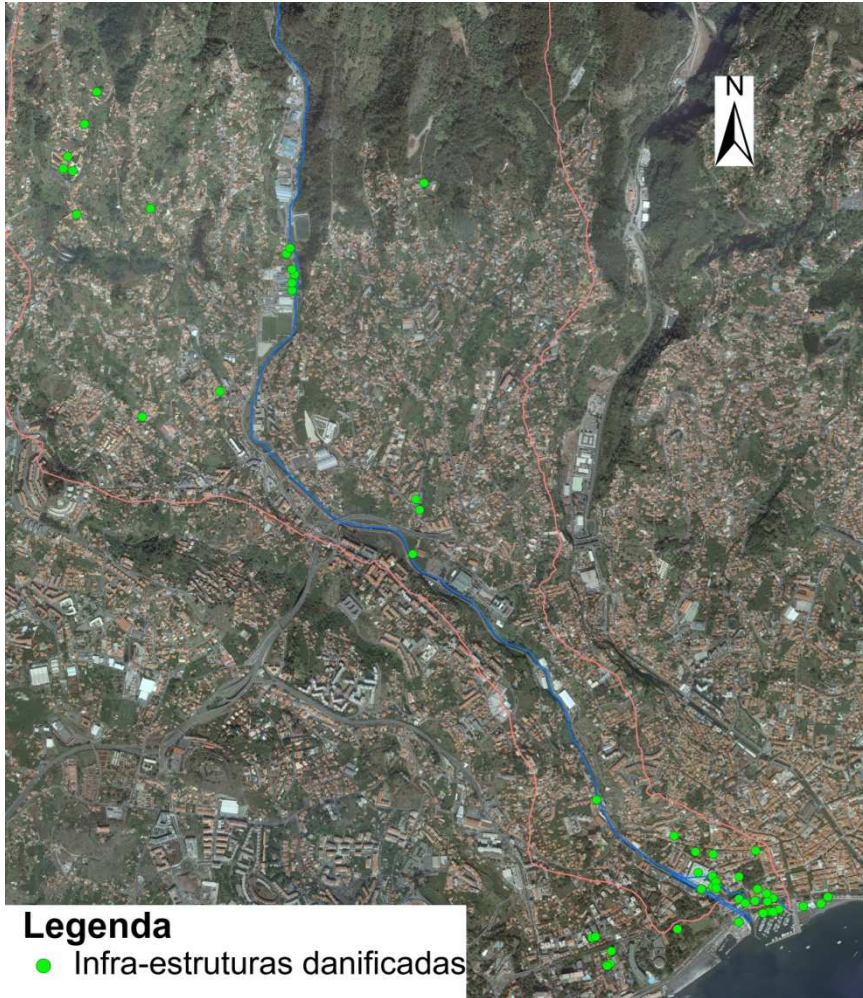
A figura 67 ilustra um mapa onde foram sinalizadas algumas das infra-estruturas danificadas. Na sua análise fica claro que a zona baixa da cidade foi a área que mais danos sofreu. Junto ao curso de água principal, em Santo António, também observa-se um pequeno aglomerado de pontos numa zona também bastante maltratada. Os restantes pontos encontram-se mais dispersos e sinalizam danos junto a afluentes ou danos provocados por deslizamentos de terra.

Figura 67: Mapa das principais infra-estruturas danificadas identificadas
