Inspeção e Caracterização de Patologias em Edifícios de Habitação Visando a sua Reabilitação

Dissertação submetida para o grau de Mestre em Engenharia Civil na Universidade da Madeira

MICAELA SOFIA CAMACHO ANDRADE

setembro de 2016

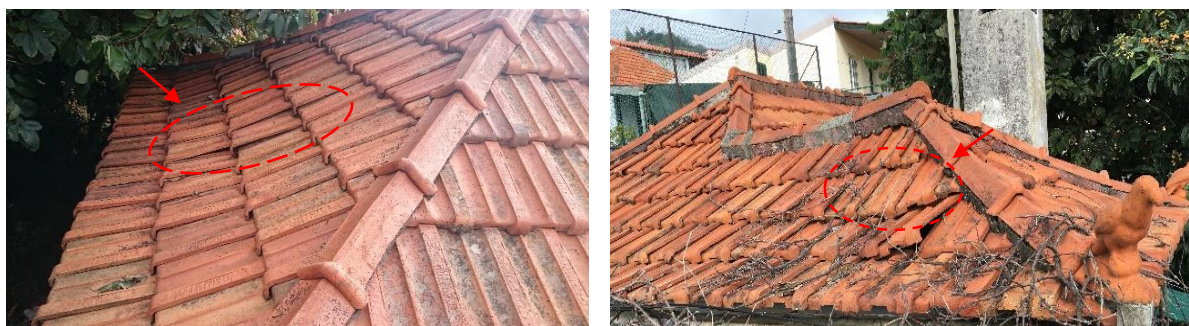
CI-4 – Elementos descontínuos soltos ou desalinhados

Figura 32 - Anomalias CI-1(à esquerda) e CI-4 (à direita)

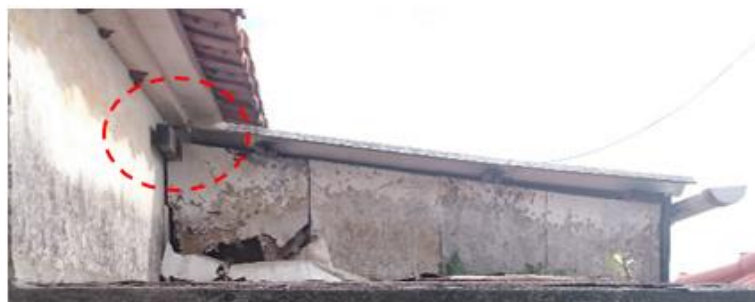
CI-2 – Deficiências de estanquidade em remates de cobertura e outros problemas associados

Figura 33 - Anomalia CI-2

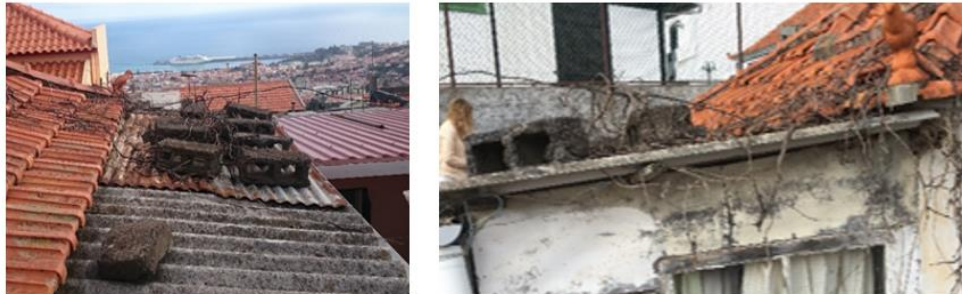
CI-12 – Vegetação parasitária

Figura 34 - Anomalias CI-5, CI-6, CI-11 e CI-12

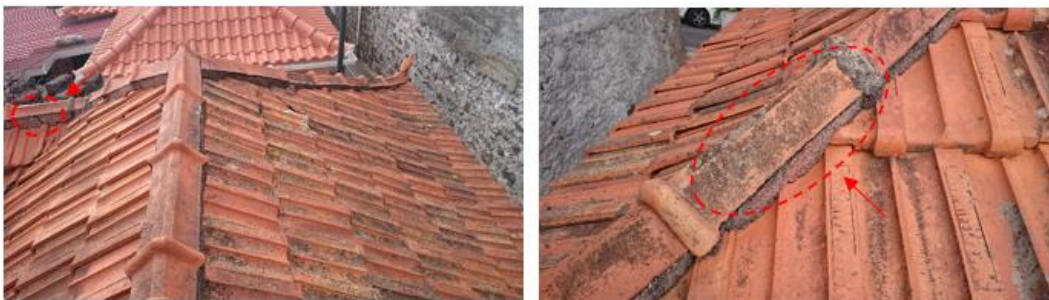
CI-13 – Diferenças de tonalidade

Figura 35 - Anomalias CI-3 (à esquerda), CI-8 (à direita) e CI-11 e CI-13 (em ambas)

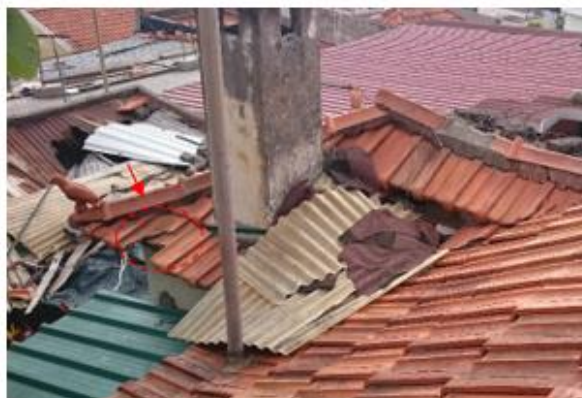
CI-14 – Outros (ruína do telhado)

Figura 36 - Anomalias CI-7 e CI-14

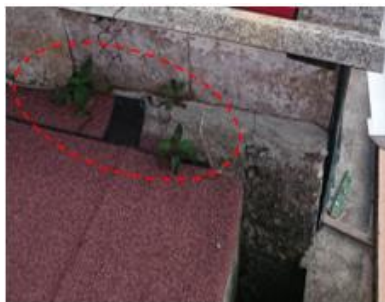
CT-13 – Vegetação parasitária

Figura 40 - Anomalia CT-13

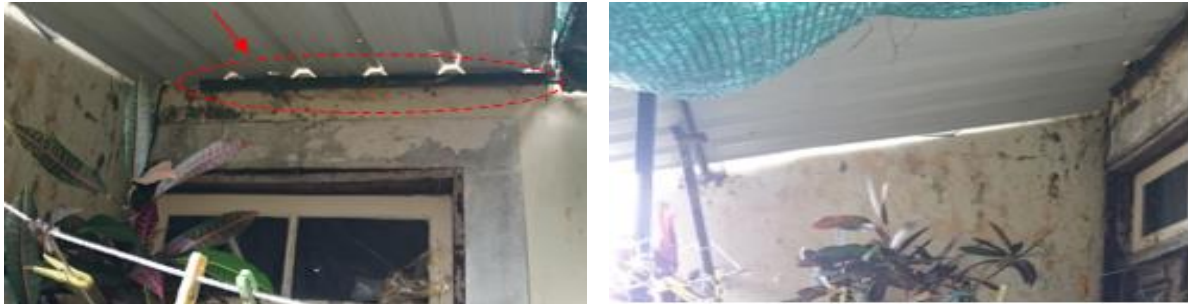
PE-15 – Alteração de cor (descoloração da pintura)

Figura 41 - Anomalias PE-3, PE-9, PE-14 e PE-15

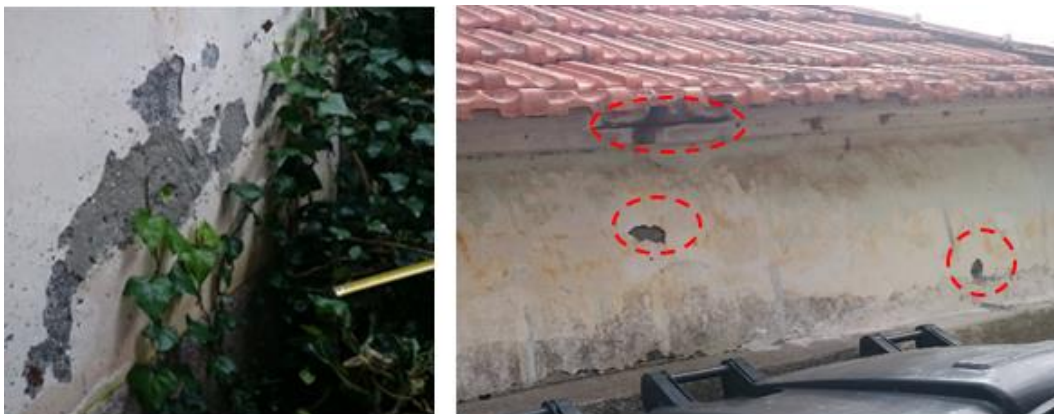
PE-10 – Alvéolização/crateras

Figura 42 - Anomalias PE-5, PE-7, PE-8 e PE-10

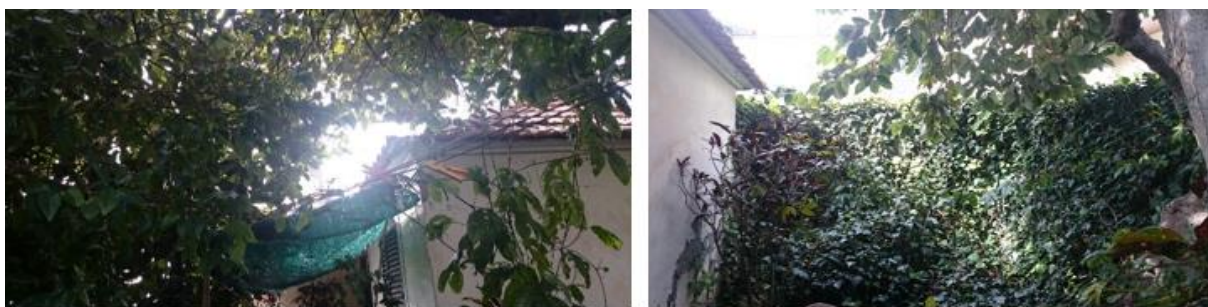
PE-14 – Aparecimento de vegetação parasitária (plantas, ervas) e colonização biológica (algas, líquenes, fungos, musgos, etc)

Figura 44 - Anomalia PE-14

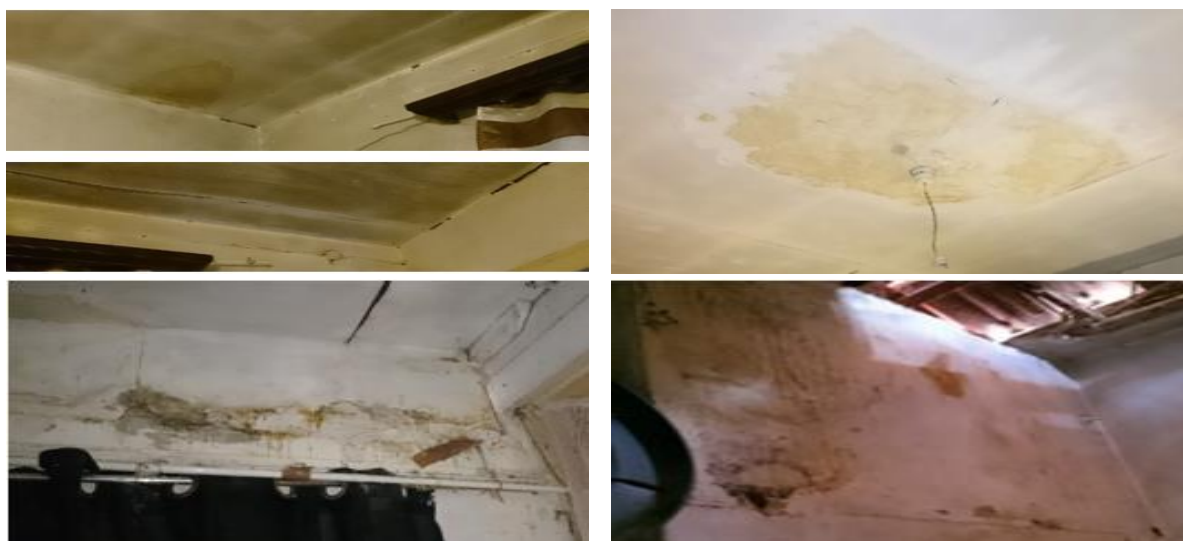
Figura 46 - Anomalias PI/T-2, PI/T-3, PI/T-4, PI/T-6 e PI/T-11 (tetos da habitação)

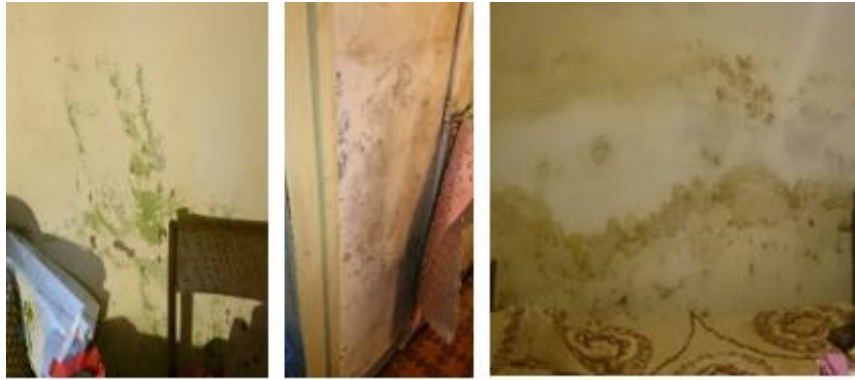
Figura 47 - Anomalias PI/T-2, PI/T-3, PI/T-4, PI/T-6 e PI/T-11 (paredes interiores da habitação)

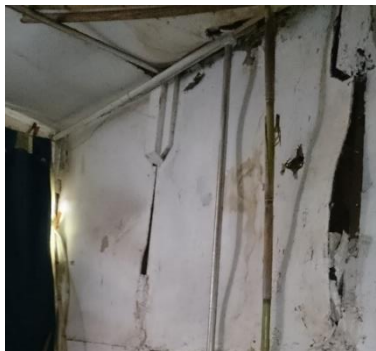
PI/T-5 – Destacamento, descasque e empolamento

Figura 48 - Anomalia PI/T-5

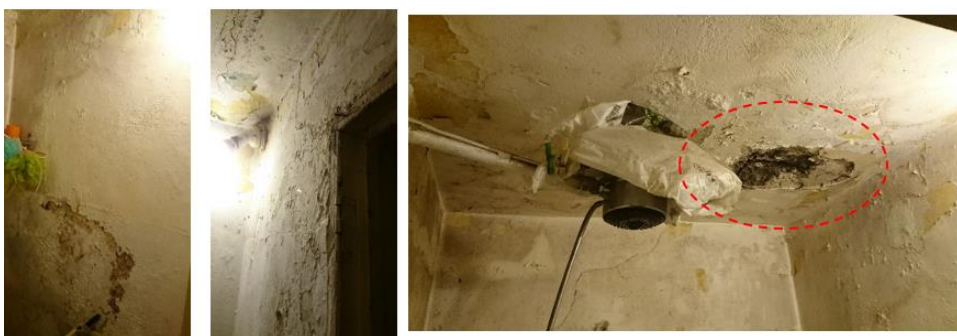
PI/T-8 – Suspensões soltas/deterioradas

Figura 49 - Anomalia PI/T - 8

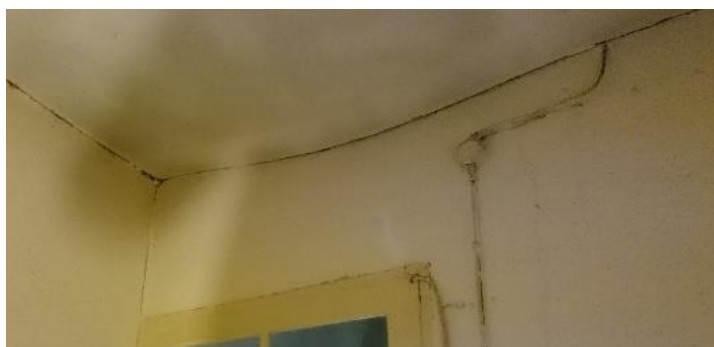
PI/T-9 – Abaulamento/desnivelamento

Figura 50 - Anomalia PI/T-9

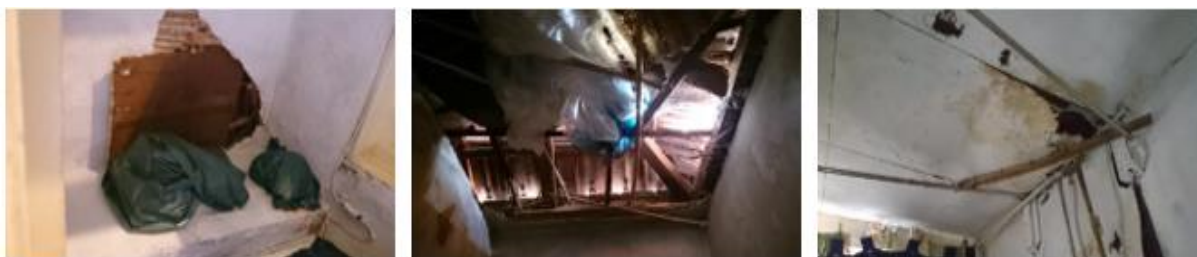
Figura 51 - Anomalia PI/T-10

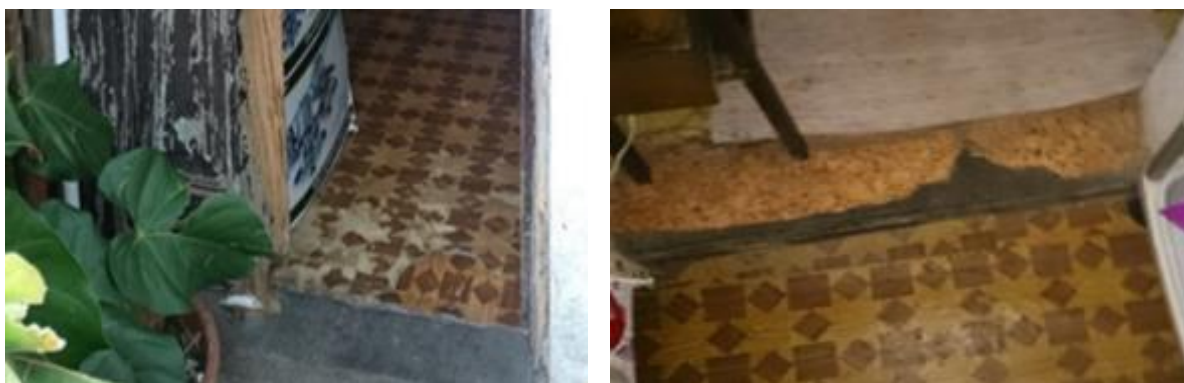
P-4 – Desgaste não uniforme

Figura 52 - Anomalias P-2 e P-4

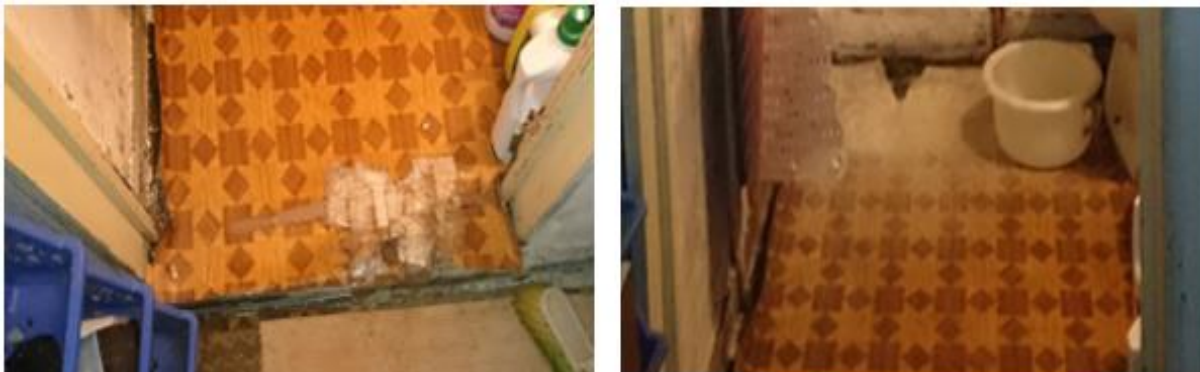
Figura 53 - Anomalia P-7

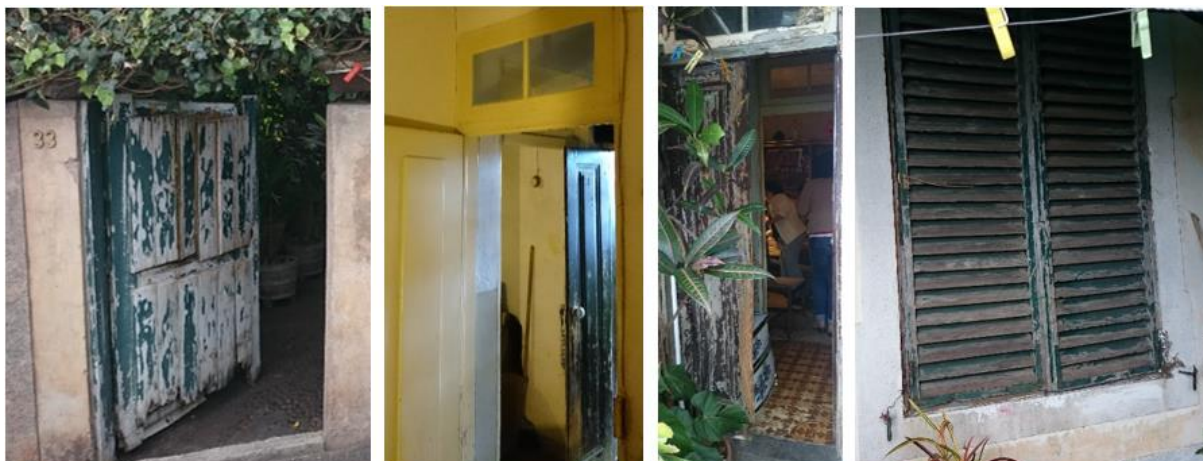
Figura 54 - Anomalias V-1, V-2, V-12, V-14, V-16 e V-18

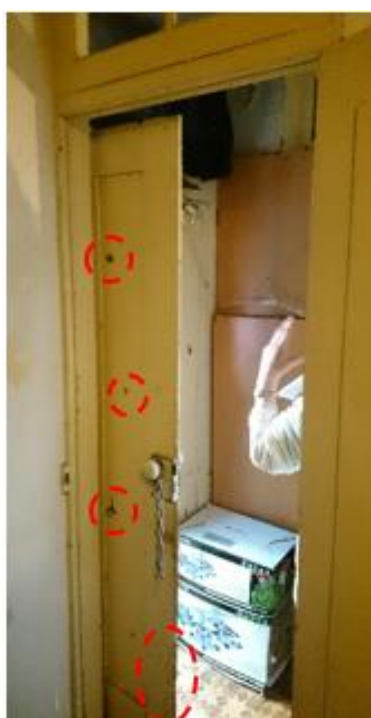
Figura 55 - Anomalia V-12 (Portas interiores)

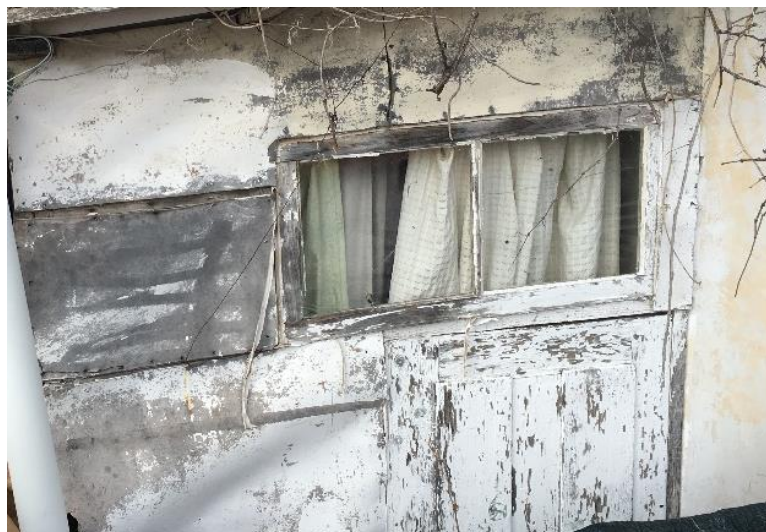
Figura 56 - Anomalias V-16, V-17 e V-18

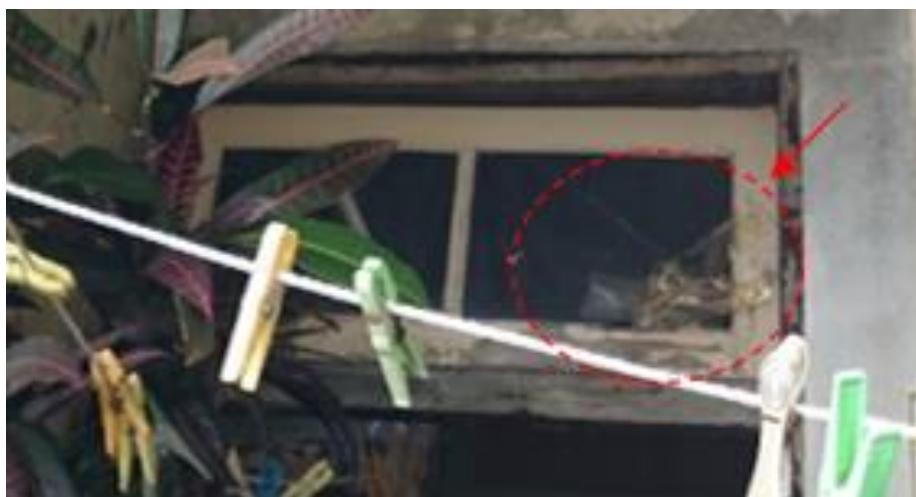
Figura 57 - Anomalia V-4

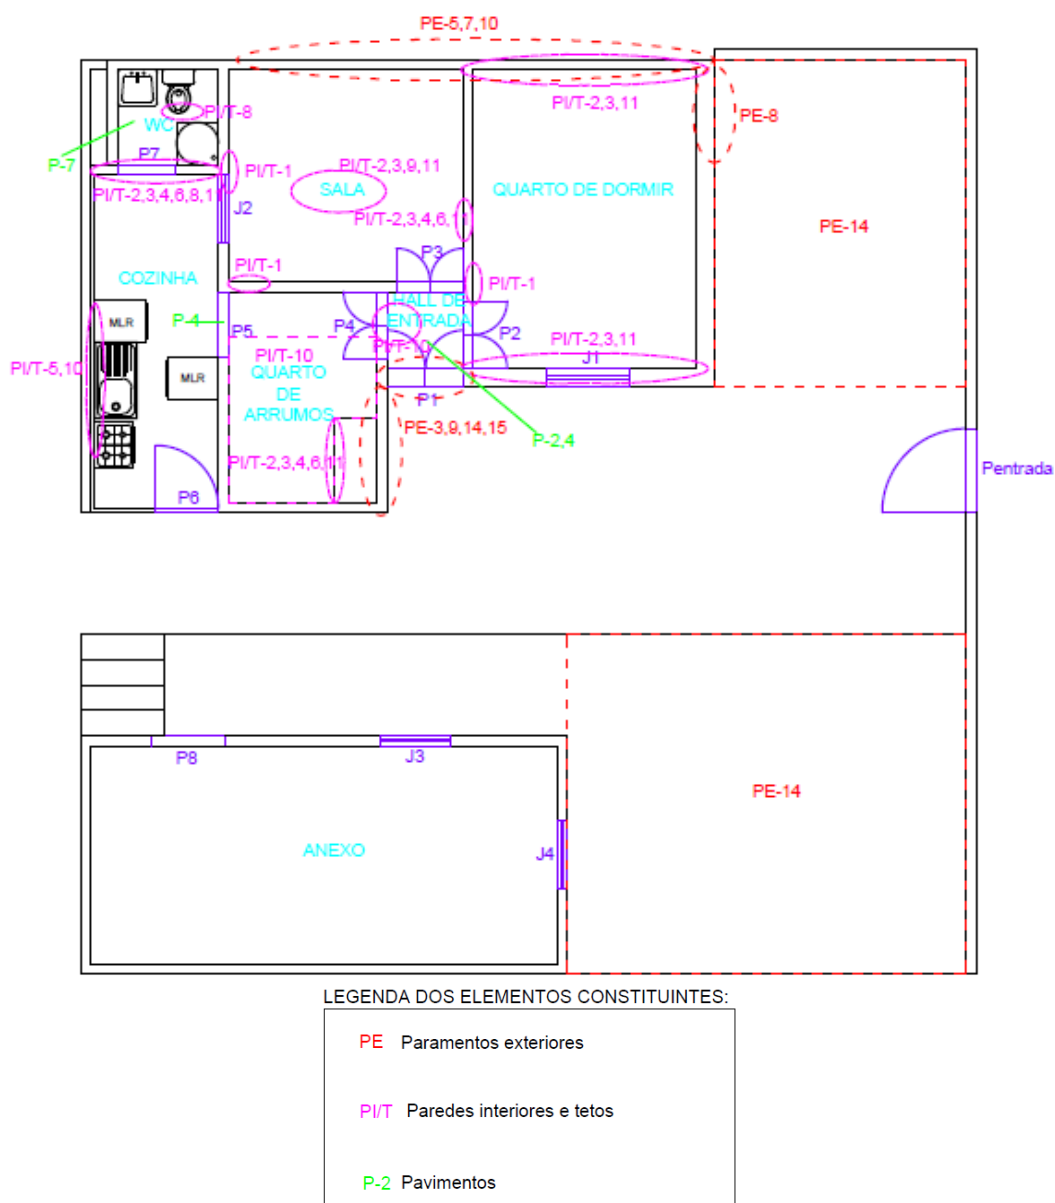
Figura 58 - Mapeamento dos danos (planta geral da habitação)
