Avaliação Experimental do Comportamento de Vigas Contínuas com Secção em T de Betão Armado com Varões de GFRP

Dissertação para obtenção do Grau de Mestre em Engenharia Civil

Dezembro 2010

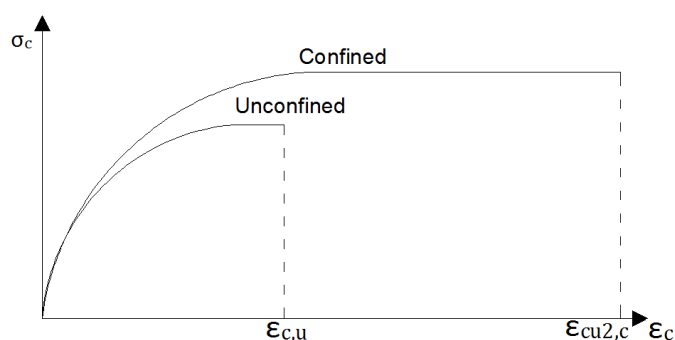
Figura 2.4 - Relação constitutiva do betão confinado e não confinado proposta pelo EC2 [3]

Na Figura 2.4, apresenta-se a relação tensão-extensão do betão confinado e não confinado proposta pelo EC2 [3].

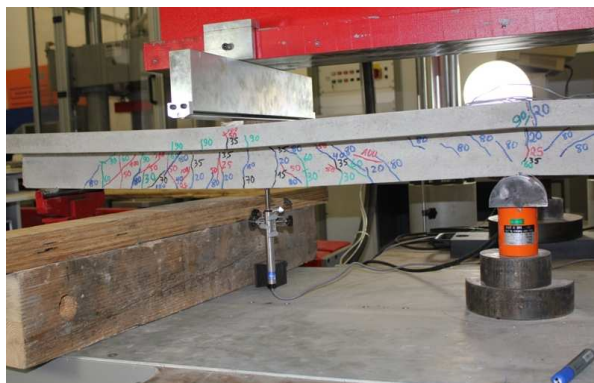
Figura 3.7 - Suporte em madeira para protecção dos LVDT

Com o objectivo de monitorizar a deformação das vigas até ao fim dos ensaios e evitar possíveis danos nos LVDTs no momento da rotura, foram colocados já numa fase adiantada dos ensaios, uns suportes em madeira a meio vão, tal como mostra a Figura 3.7.

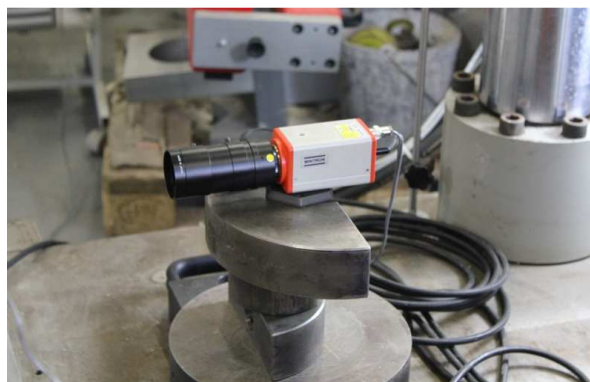
Figura 3.8 - Monitorização da extensão do betão através de vídeo-extensometria

Monitorizar o betão até à rotura torna-se difícil, principalmente devido aos fragmentos que saltam do mesmo quando sujeito a um estado de tensão elevado, o que impossibilita, nestes casos a fixação de extensómetros eléctricos ao betão. Numa tentativa de monitorizar a extensão do betão nas secções críticas das vigas até à rotura, foi utilizado durante os ensaios de flexão a vídeo - extensometria com recurso à câmara MINTRON de alta resolução existente no LREC, tal como mostra a Figura 3.8.

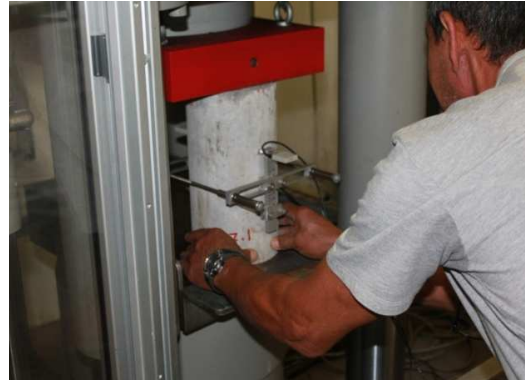
Figura 3.19 - Colocação do provete na prensa hidráulica

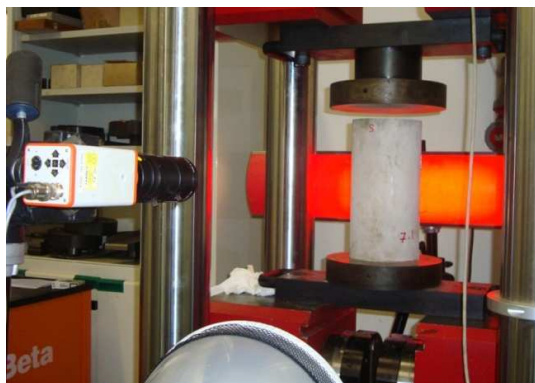
Figura 3.20 - Monitorização da deformação do betão através da vídeo - extensometria

Para servir de referência à câmara de vídeo – extensometria, foram colados nas duas faces laterais e opostas dos provetes de betão dois cliques afastados de 100 mm, tal como apresenta a Figura 3.21. A colocação de um clipe em cada face do cilindro teve por objectivo obter a média da deformação nas duas faces paralelas dos cilindros. De referir que as deformações foram observadas no terço central dos provetes cilíndricos de betão, pois é nessa região que a relação tensão - deformação aproxima-se à do betão dos elementos estruturais.

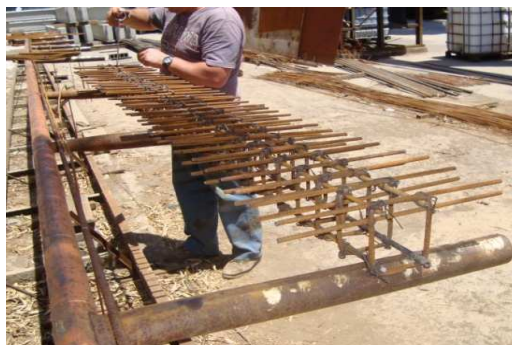
Figura 3.32 - Preparação das armaduras da viga R

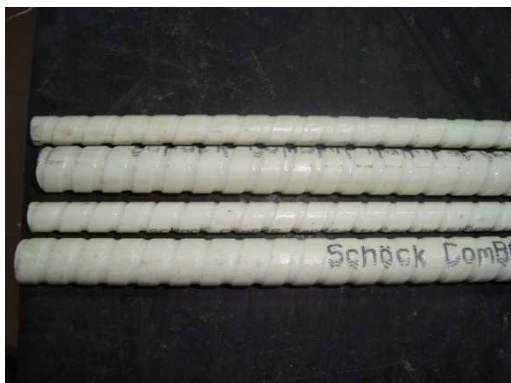
Figura 3.47 - Superfície dos varões de GFRP

Neste trabalho experimental foram usados varões de GFRP do fabricante Schoeck [34] de diâmetros de 8 mm e de 12 mm, como mostra a Figura 3.47. Amostras dos varões de diâmetro de 8 mm foram testadas no Laboratório Regional de Engenharia Civil através do ensaio de tracção pura, com o objectivo de determinar a relação tensão - extensão e a tensão de rotura (f_f) deste material. A Figura 3.48 apresenta o esquema geral do ensaio de tracção e a rotura dos varões de GFRP.

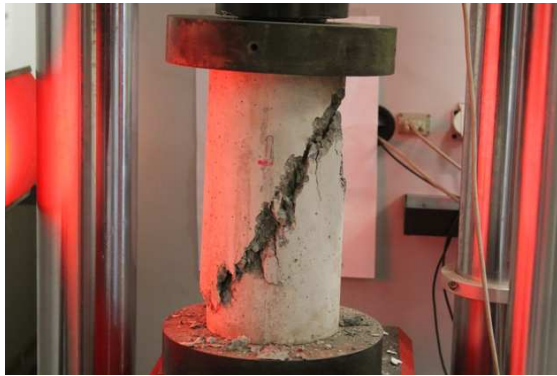
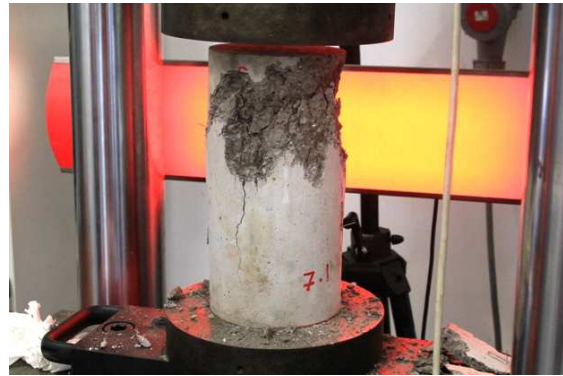
Figura 4.2 - Rotura do provete cilíndrico não confinado

Figura 4.3 - Rotura do provete cilíndrico não confinado

O modo de rotura normalmente verificado nos provetes cilíndricos não confinados, apresenta-se na Figura 4.2 e na Figura 4.3. Quanto aos provetes cilíndricos confinados com estribos em aço apresenta-se respectivamente, na Figura 4.4 e na Figura 4.5, o destacamento do betão superficial dos provetes e o seu aspecto geral antes da rotura.

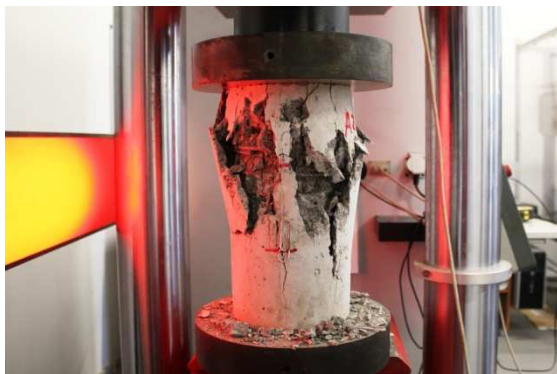
Figura 4.4 - Destacamento do betão de recobrimento no provete cilíndrico confinado

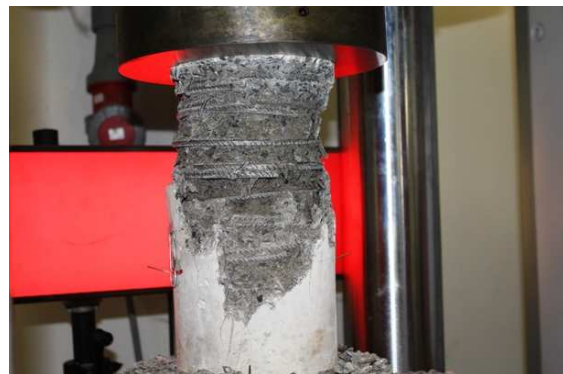
Figura 4.5 - Rotura do provete cilíndrico confinado

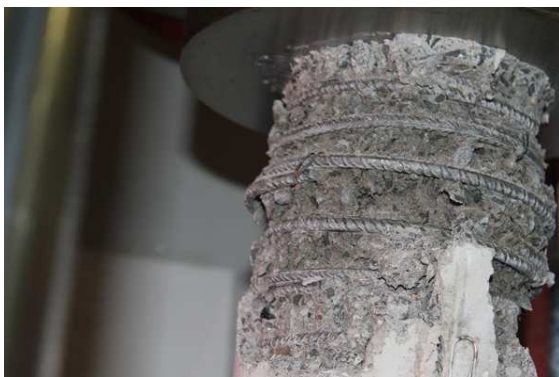
Figura 4.6 - Micro-fendilhação do núcleo de betão confinado

Observou-se também numa fase adiantada dos ensaios aos provetes cilíndricos confinados, uma elevada micro-fendilhação e o destacamento de pequenos fragmentos betão no núcleo confinado. Perto da rotura, foi ainda notório em alguns casos, a quebra da amarração nos estribos de aço, tal como mostra a Figura 4.6 e a Figura 4.7.

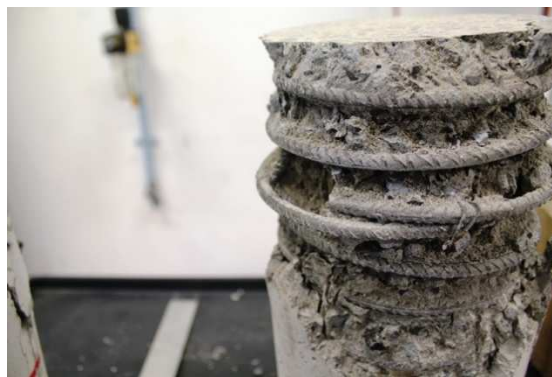
Figura 4.7 - Quebra da amarração do estribo

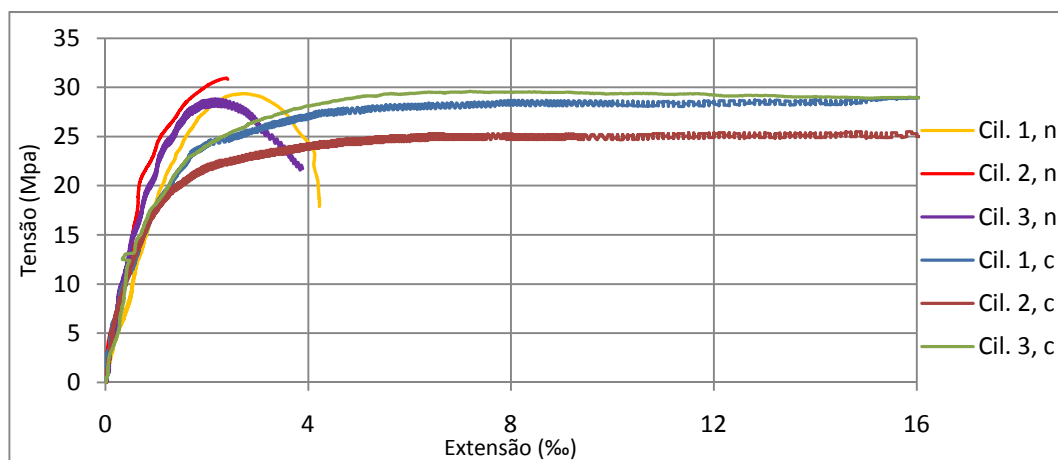
Figura 4.8 - Comparação da relação constitutiva do betão confinado e não confinado da viga G3-b

Em jeito de comparação apresenta-se na Figura 4.8, a relação tensão-extensão dos provetes de betão confinados e não confinados da viga G3-b. No caso da viga G3-a, devido a incompressibilidade e por conseguinte a duvidosa fiabilidade dos resultados experimentais, opta-se por não apresentá-los na presente dissertação.

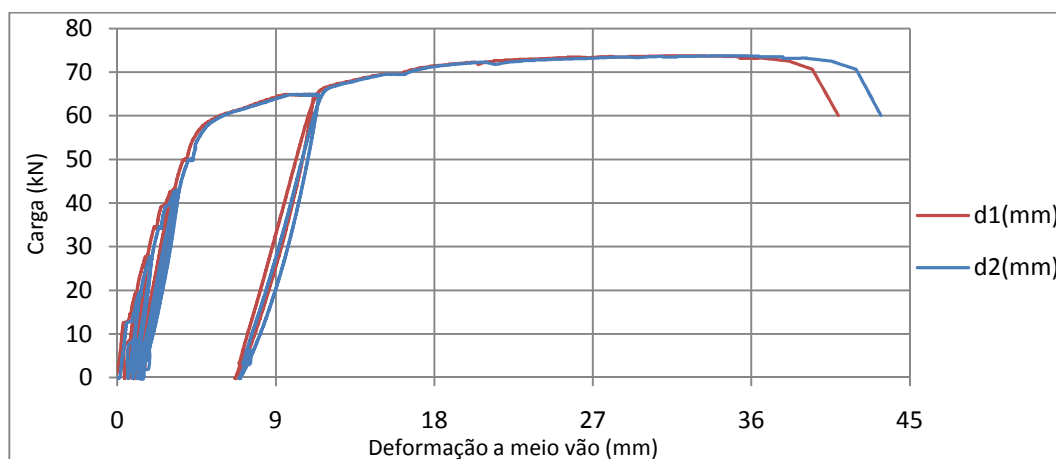
Figura 4.9 – Evolução da deformação no meio vão da viga R em função da carga

A evolução das deformações a meio vão (d_1 e d_2) durante o ensaio da viga R, apresenta-se no gráfico da Figura 4.9. Neste gráfico observa-se facilmente três inclinações principais na curva, que representam nas diferentes fases de carregamento a diferença na rigidez de flexão da viga, nomeadamente, a rigidez elástica até a carga de fissuração na volta dos 12,6 kN, a rigidez após fissuração e antes da cedência por volta da carga 57 kN e finalmente a rigidez após cedência das armaduras e antes da rotura na volta dos 73,7 kN.

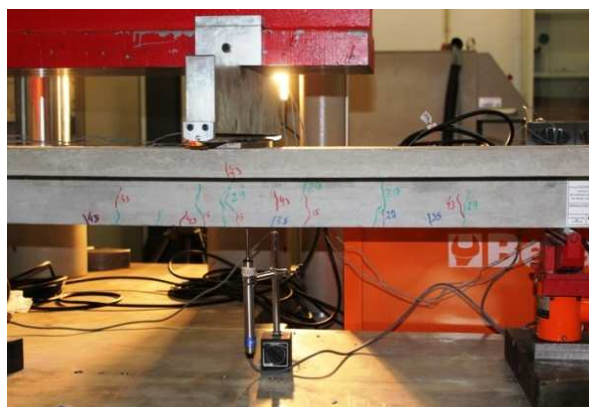
Figura 4.11 - Padrão de fissuras no vão direito para a carga de 43 kN

Na Figura 4.10 e na Figura 4.11 apresenta-se respectivamente o padrão das fissuras no vão esquerdo e no vão direito da viga R, para a carga de projecto (43 kN) prevista através do cálculo plástico.

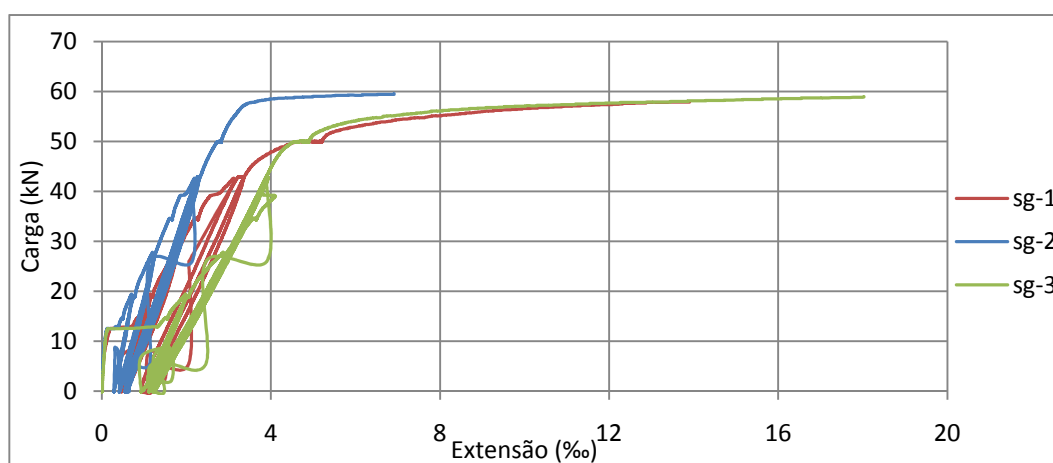
Figura 4.12 - Evolução das extensões nos varões longitudinais da viga R em função da carga

A elevada deformação plástica das armaduras longitudinais de flexão (confirmando a elevada plasticidade dos varões de aço pós-cedência), a formação de rótulas plásticas e o respectivo valor da carga é confirmado pelo aumento repentino das extensões dos varões, nas secções críticas da viga R, tal como apresenta o gráfico da Figura 4.12. Importa referir, que toda a extensometria colada aos varões de aço registaram valores aceitáveis de extensão, contudo, não fora capaz de monitorizar os varões até a carga de rotura da viga. Este facto é explicado pela perda precoce dos extensómetros ou então pela capacidade máxima de deformação destes, ter sido atingida antes da rotura da viga.

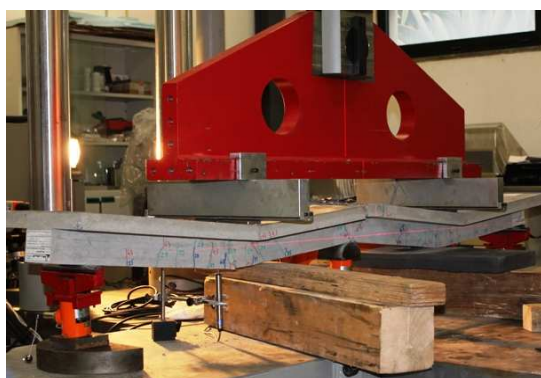
Figura 4.13 - Aspecto geral da viga R após a rotura

O aspecto geral da viga R logo após o colapso, é ilustrado na Figura 4.13, já a quebra do varão longitudinal inferior da viga, é apresentado na Figura 4.14.

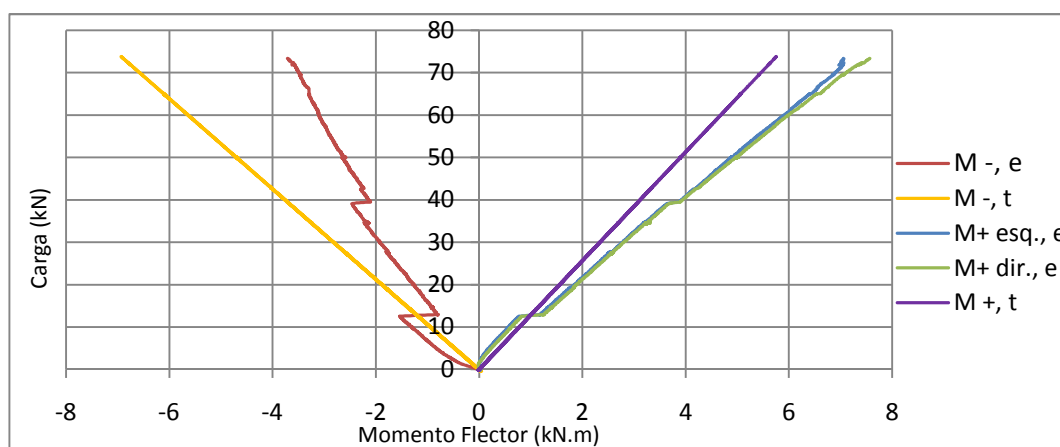
Figura 4.15 - Comparação entre os momentos flectores teóricos e experimentais na viga R

A viga R, devido à alta ductilidade dos varões longitudinais de aço e por conseguinte formação de “rótulas plásticas” nas secções mais críticas, exibiu uma elevada capacidade de redistribuição de esforços do apoio central para os vãos. Tal, pode ser observado na diferença entre os momentos flectores teóricos (elásticos) e os momentos flectores experimentais plásticos (obtidos de acordo com as expressões 4.5, 4.6 e 4.7), observados na viga R e apresentados no gráfico da Figura 4.15.

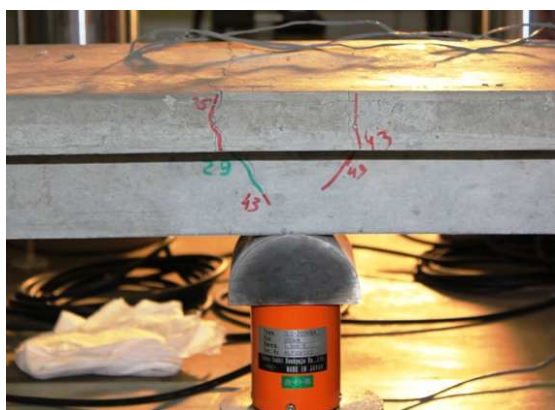
Figura 4.16 - Padrão de fissuras no apoio central para a carga de 43 kN

A Figura 4.16 mostra o padrão de fissuras no apoio central da viga R para a carga de projecto (43 kN), confirmando a abertura da nova fenda. Para a mesma carga apresenta-se na Figura 4.17, a medição da fenda no apoio central da viga através de uma lupa com escala graduada.

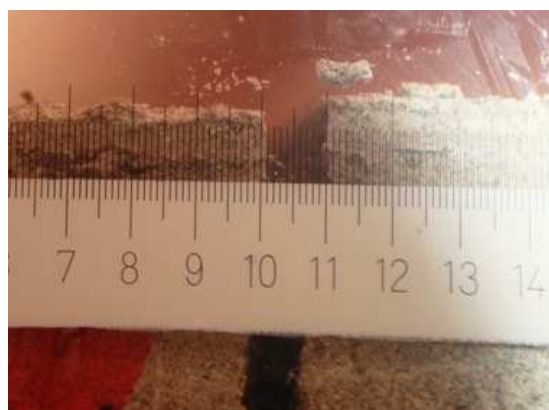
Figura 4.17 - Medição da abertura da fenda no apoio central para a carga de 43 kN

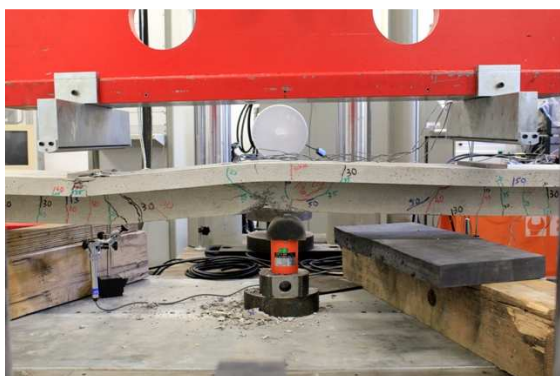
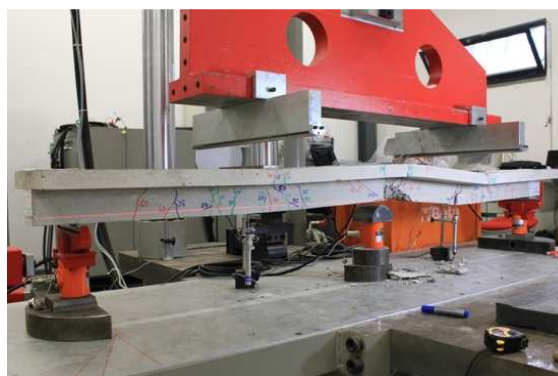
Figura 4.21 - Aspecto geral da rotura da viga G1-a

Figura 4.22 - Aspecto geral da rotura da viga G1-b

O colapso verificado em ambas as vigas da série G1, por esmagamento do betão no apoio central, correspondeu ao modo de rotura esperado de acordo com o dimensionamento elástico proposto no regulamento americano ACI [3]. Os aspectos gerais e os respectivos modos de rotura observados no colapso das vigas G1-a e G1-b são apresentados, da Figura 4.21 à Figura 4.24.

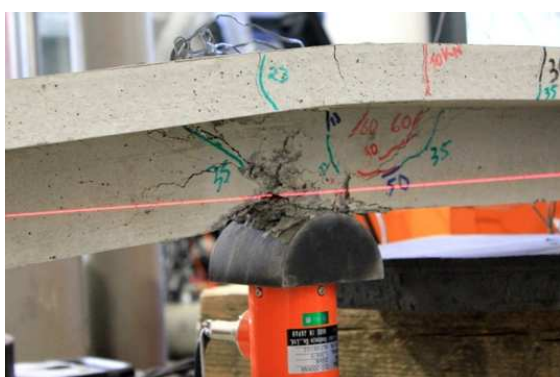
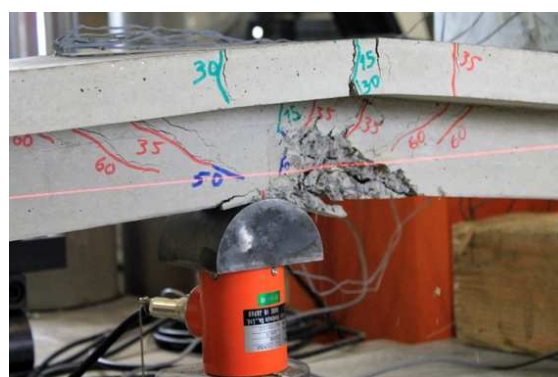
Figura 4.23 - Rotura por esmagamento do betão no apoio central da viga G1-a

Figura 4.24 - Rotura por esmagamento do betão no apoio central da viga G1-b

Em ambas as vigas a rotura iniciou-se com o esmagamento do betão no apoio central, todavia, o colapso total da viga só ocorre por esforços de corte no vão esquerdo para a viga G1-a e no vão direito para a viga G1-b, como apresenta a Figura 4.25 e a Figura 4.26.

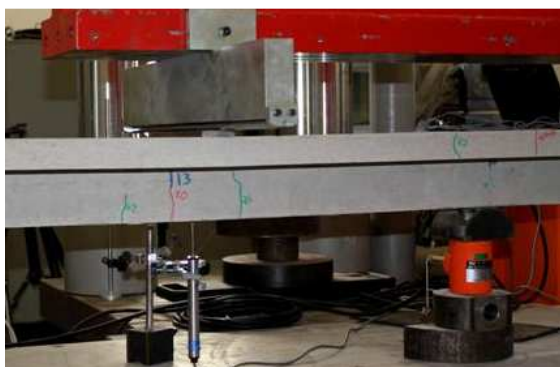
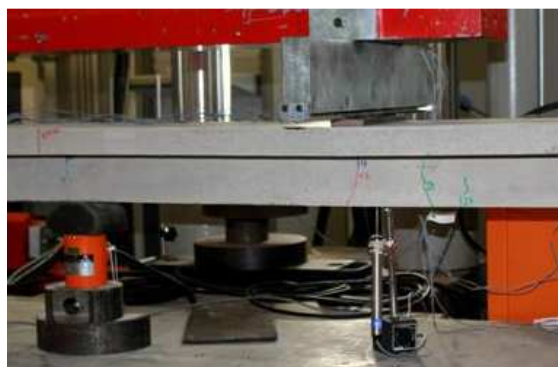
Figura 4.31 - Padrão de fissuras no vão esquerdo da viga G1-a para a carga de 22,6 kN

Figura 4.32 - Padrão de fissuras no vão direito da viga G1-a para a carga de 22,6 kN

O padrão de fissuras na face das vigas G1-a e G1-b para as cargas de serviço apresentadas na Tabela 4.9, são ilustrados da Figura 4.31 à Figura 4.33.

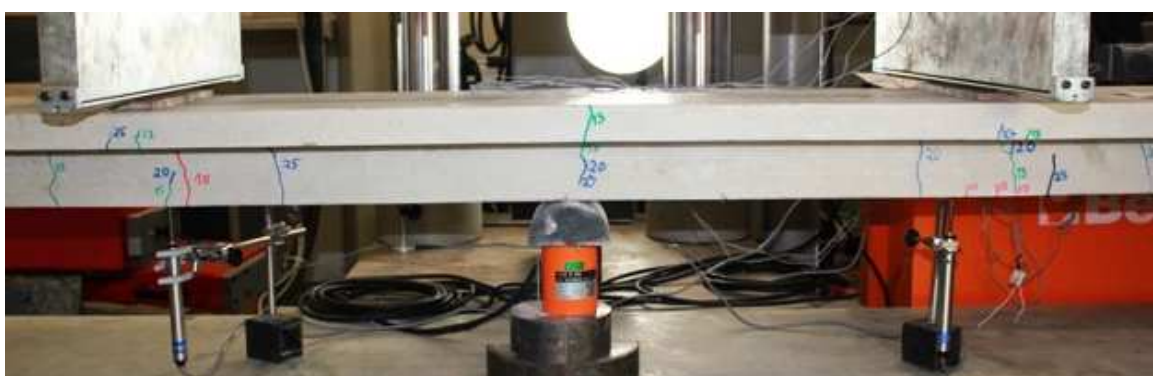
Figura 4.33 - Padrão de fissuras na viga G1-b para a carga de 23,8 kN

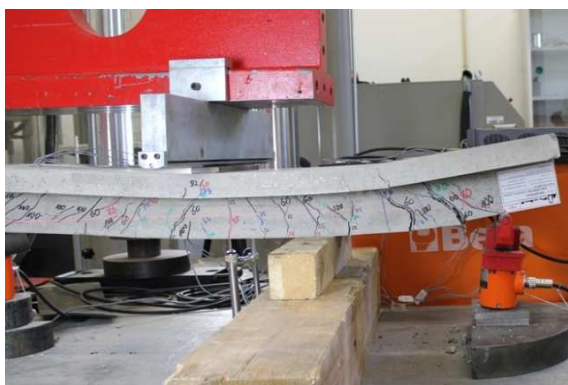
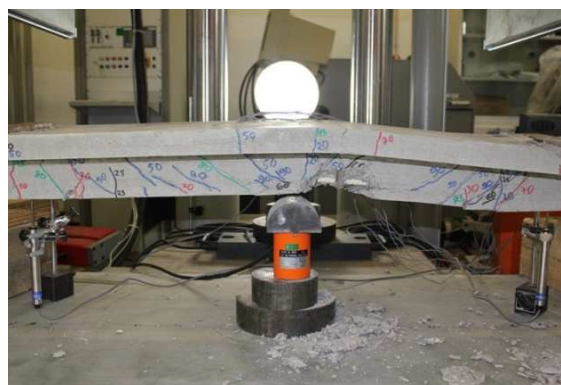
Figura 4.40 - Aspecto geral da rotura da viga G2-a

Figura 4.41 - Aspecto geral da rotura da viga G2-b

Os aspectos gerais e os respectivos modos de rotura verificados no colapso das vigas G2-a e G2-b são apresentados, da Figura 4.40 à Figura 4.45.

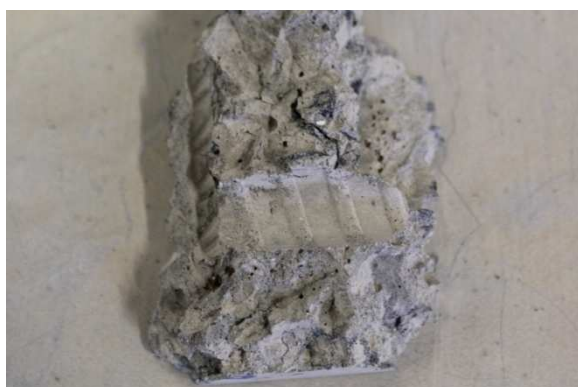
Figura 4.49 - Fragmento de betão da viga G2-a

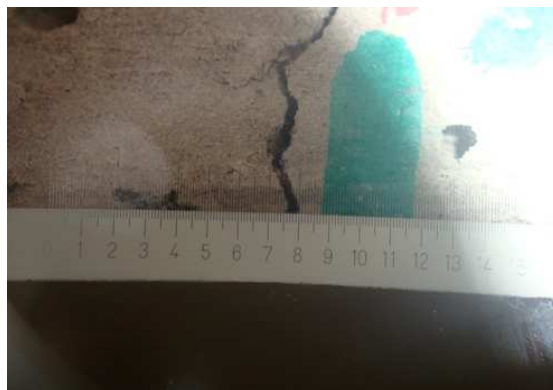
Figura 4.51 - Abertura de fendas no vão direito da viga G2-a na carga de 40 kN

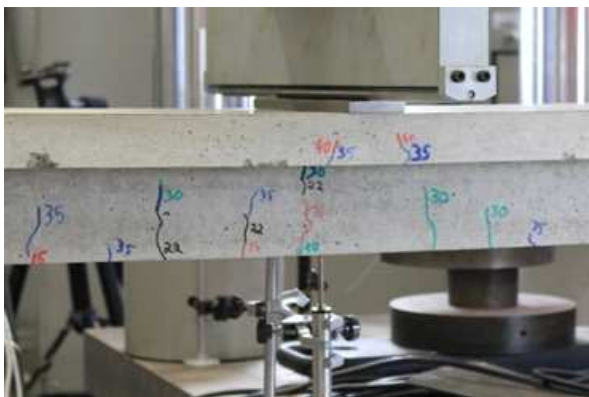
Figura 4.52 - Padrão de fissuras no vão esquerdo da viga G2-a para a carga de 40 kN

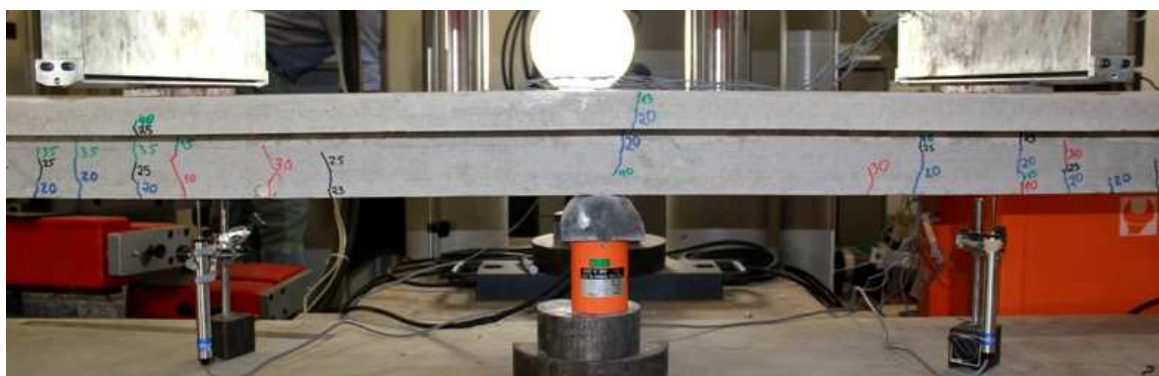
Figura 4.54 - Padrão de fissuras na viga G2-b para a carga de 40 kN

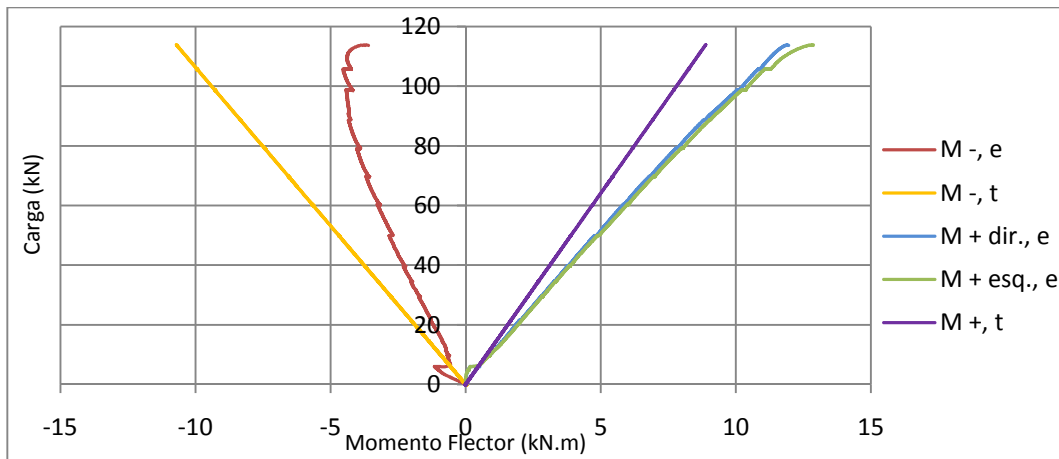
Figura 4.55 - Momentos flectores teóricos e experimentais na viga G2-a

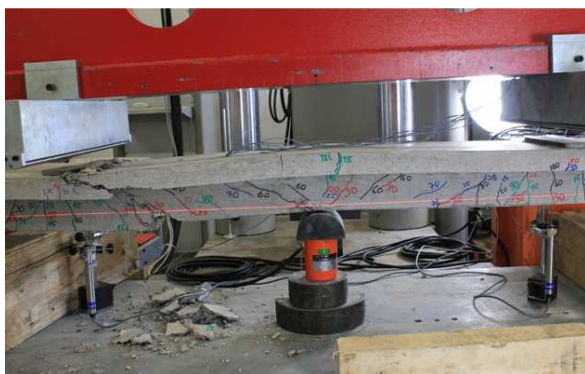
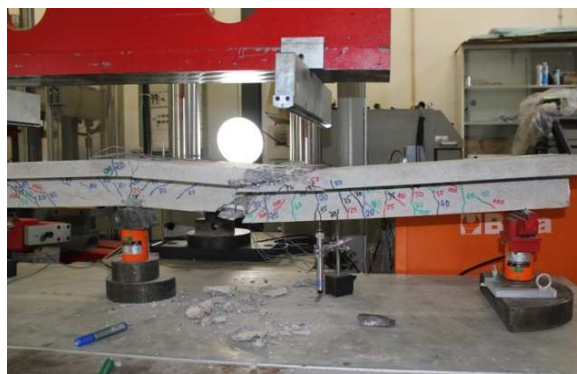
Figura 4.61 – Aspecto geral da Rotura da viga G3-a

Figura 4.62 – Aspecto geral da Rotura da viga G3-b

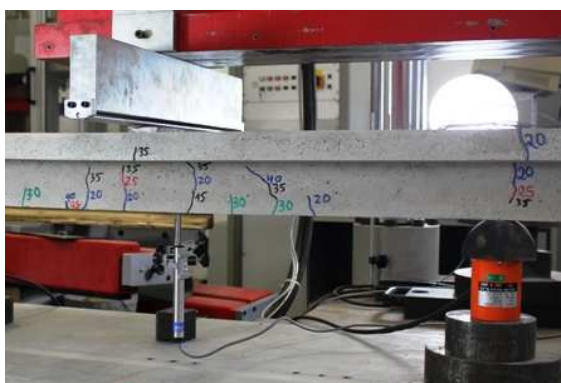
Figura 4.73 - Padrão de fissuras no vão esquerdo da viga G3-b para a carga de 40 kN

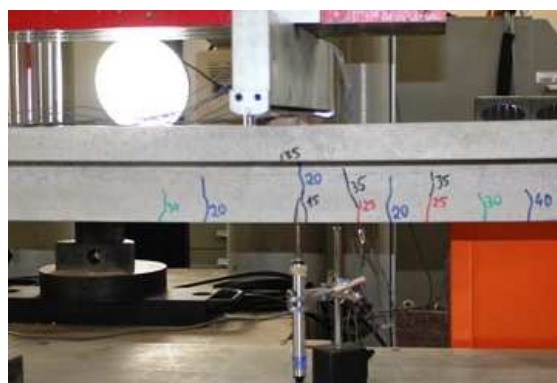
Figura 4.74 - Padrão de fissuras no vão esquerdo da viga G3-b para a carga de 40 kN

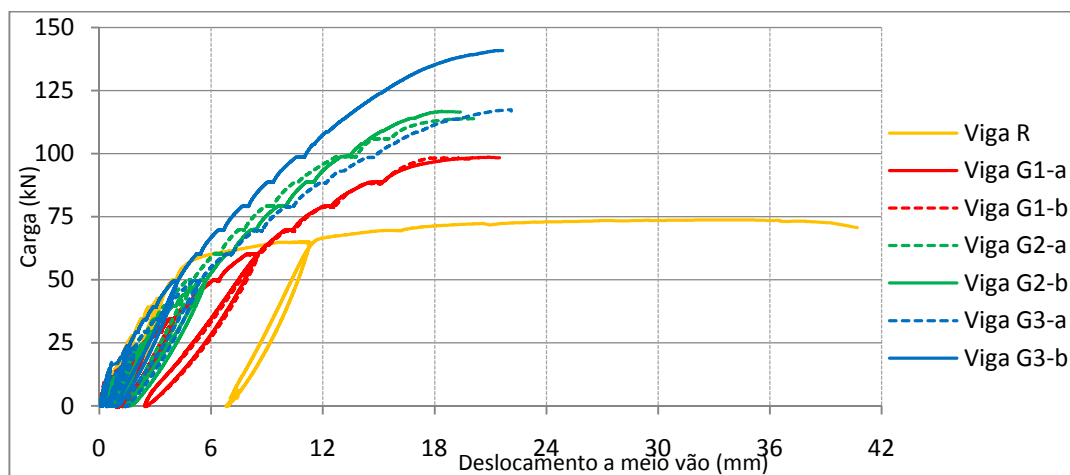
Figura 4.79 - Comparação dos deslocamentos experimentais das vigas ensaiadas em função da carga

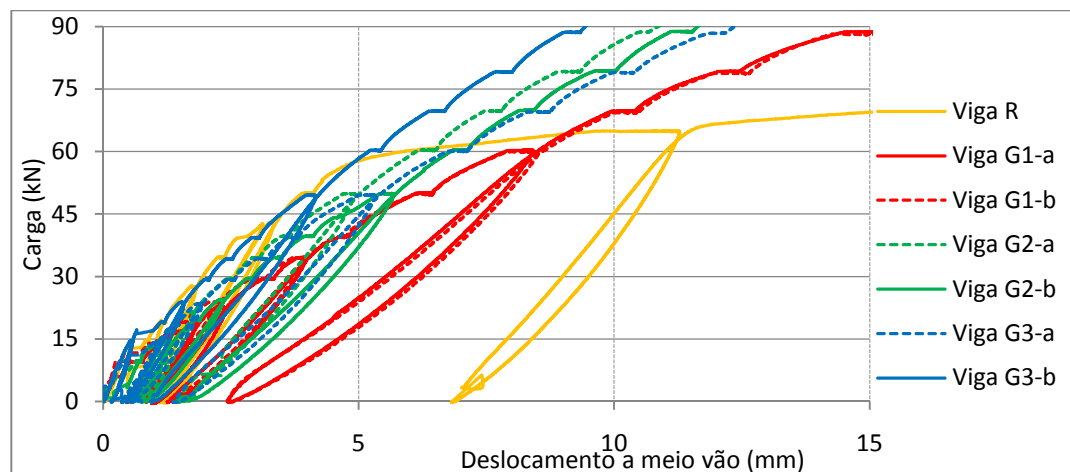
Figura 4.80 - Comparação dos deslocamentos experimentais das vigas ensaiadas (ampliação)

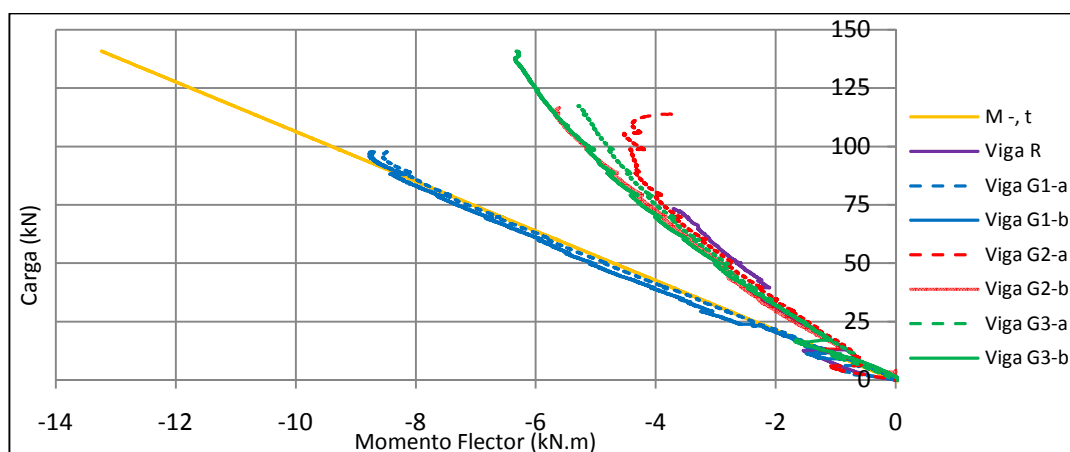
Figura 4.81 - Comparação dos momentos flectores experimentais actuantes no apoio central das vigas
