Corrosão das Armaduras Não Estruturais em Elementos de Betão Armado

DISSERTAÇÃO DE MESTRADO

MESTRADO EM ENGENHARIA CIVIL

UNIVERSIDADE da MADEIRA

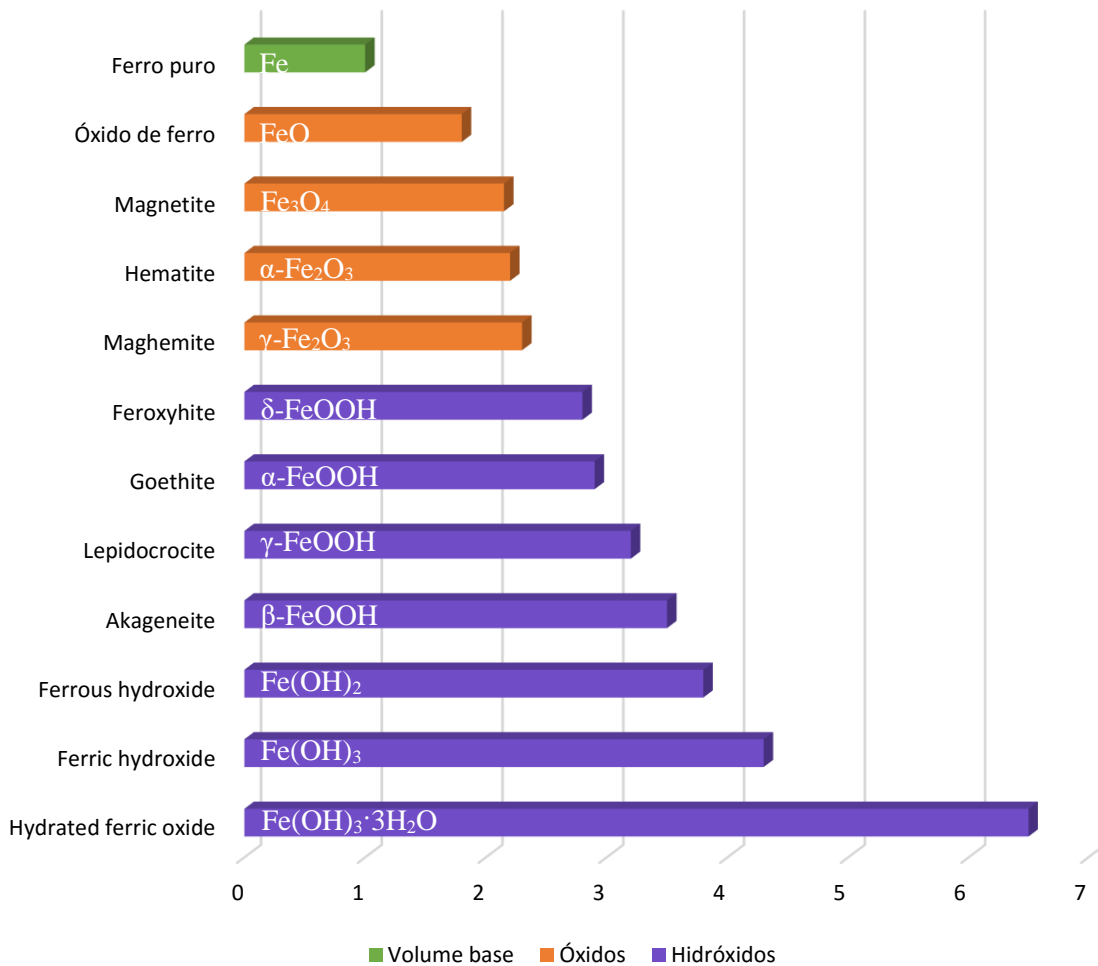
Figura 2.6 – Volume relativo dos produtos da corrosão (25)

Além das reações mencionadas existirão reações anódicas secundárias (Reações 2.3) cujos produtos irão originar um elevado aumento do volume na zona do ânodo (Figura 2.6), podendo aumentar o tamanho em 6 vezes (24).

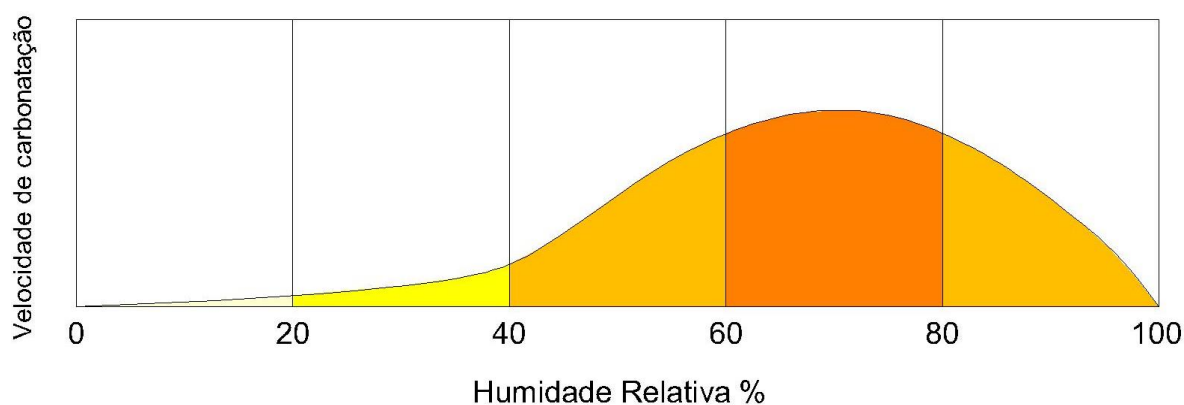
Figura 2.9 – Velocidade da carbonatação de acordo com o teor de humidade (2)

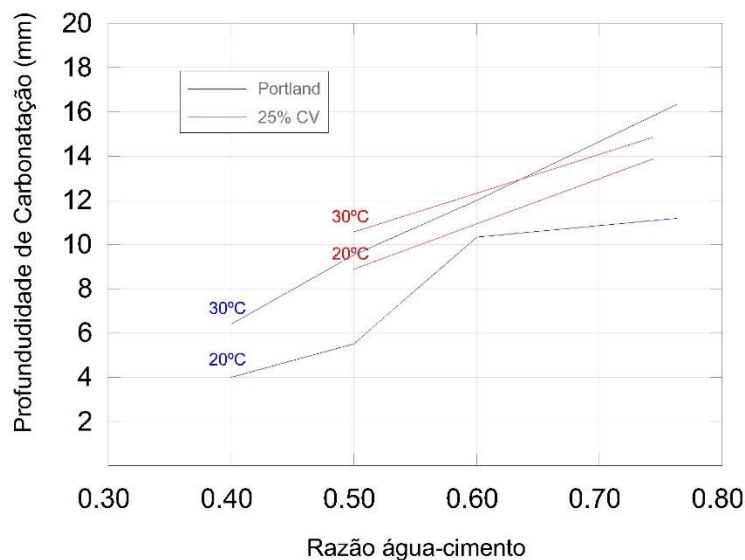
Figura 2.10 – Influência da razão água-cimento e temperatura na profundidade de carbonatação adaptado de (2)

A razão água-cimento assim como a quantidade de cimento serão os fatores que irão condicionar a porosidade de betão aumentando ou diminuindo-a. Desta forma uma maior razão água-cimento resulta numa maior permeabilidade com maior porosidade, o que torna-se favorável à corrosão pois existe mais espaço para os agentes agressores. Quanto ao cimento, se aumentamos a sua quantidade maior será a disponibilidade de Ca(OH)_2 o que resultará numa profundidade menor de carbonatação (Figura 2.10) (2), assim como a uma temperatura mais baixa (30). Já o período de cura contribuirá para uma menor profundidade de carbonatação quanto maior for.

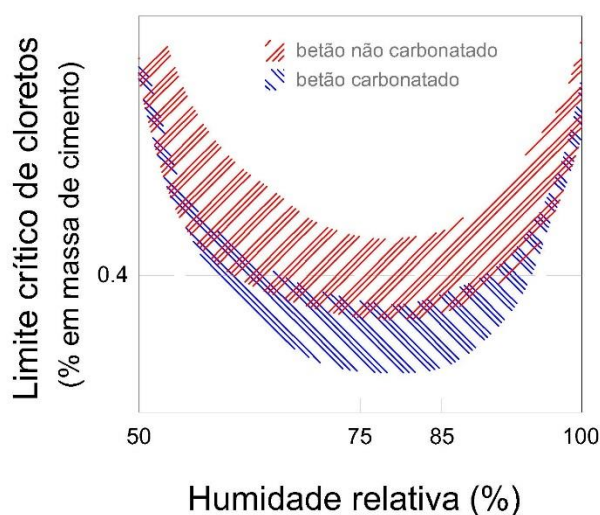
Figura 2.14 – Limites críticos de cloretos (2)

O teor de humidade que apresenta maior risco para o ataque dos cloretos situa-se entre os 75 e 85 %, uma humidade até os 50% e em ambientes saturados o limite dos teor crítico de cloretos é superior devido à maior resistividade do betão e restrição do oxigénio às armaduras respetivamente (Figura 2.14) (21).

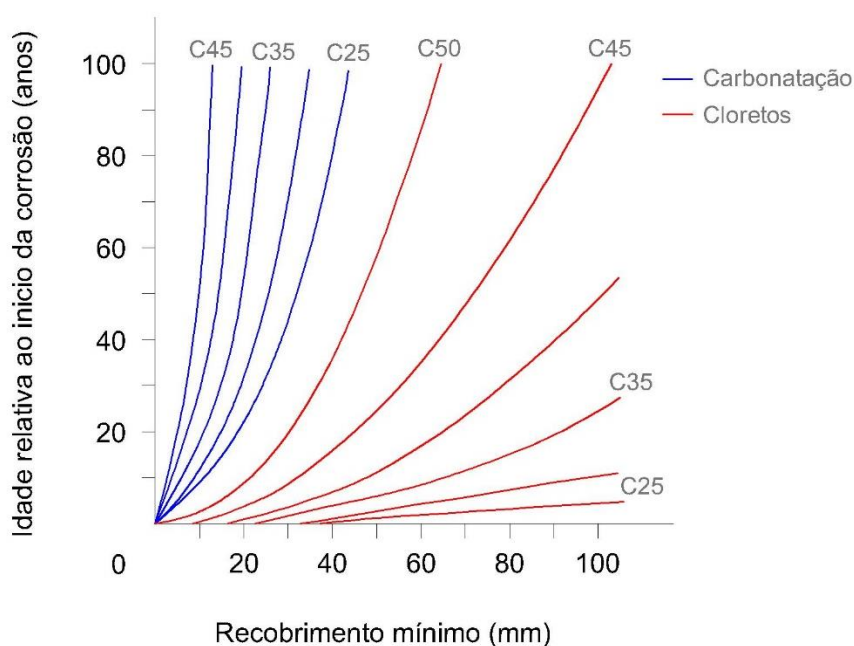
Figura 2.15 – Relação entre a espessura do recobrimento e o período de iniciação da corrosão (2)

Na Figura 2.15 apresenta o período da corrosão das armaduras de acordo com o tipo de agente agressor nomeadamente ataque por carbonatação e por cloretos. Em ambos os casos uma melhor resistência do betão resulta num recobrimento mínimo inferior face a uma classe de resistência mais baixa, isto deve-se à dificuldade da penetração dos agentes agressores no caso de um betão mais resistente (46). Quanto à penetração dos agentes para a mesma classe de resistência do betão, facilmente podemos observar que os cloretos corroem numa escala muito superior face à carbonatação, temos por exemplo um C45 aos 90 anos tem uma penetração de carbonatação de 1 cm enquanto que os cloretos 10 cm.

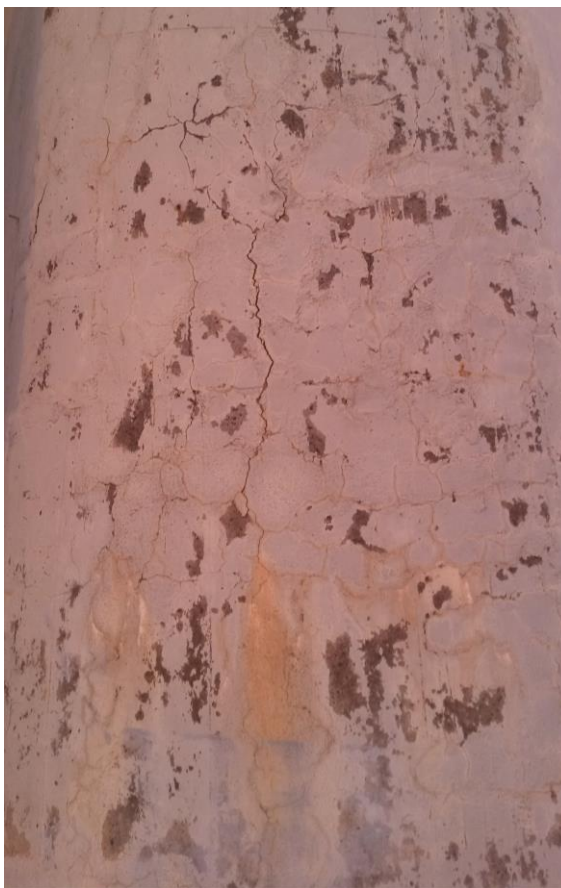
Figura 2.17 – Aceleração da corrosão das armaduras devido à fendilhação do betão

A fendilhação no betão devido à corrosão das armaduras tem uma influência substancial no desempenho e segurança da estrutura de betão armado (Figura 2.17). Não só afeta a estética criando a necessidade de manutenção, como também acelera o processo de corrosão dos varões de aço alimentando a corrosão com oxigénio e água pela zona fendilhada, que futuramente irá criar novas fendas (1). Tanto a fendilhação como a delaminação irão diminuir a seção do elemento estrutural, e como resultado irá alterar o comportamento da estrutura e diminuir a sua capacidade de serviço. A fendilhação pode ter diferentes origens, pode ocorrer devido às forças internas no betão de retração ou devido à variação de temperatura (deformações impedidas), sendo muito comum em peças longas de betão, pode ocorrer devido ao excesso de carga aplicada como por exemplo em vigas, e pode também ocorrer devido à expansão das armaduras durante a corrosão das mesmas.

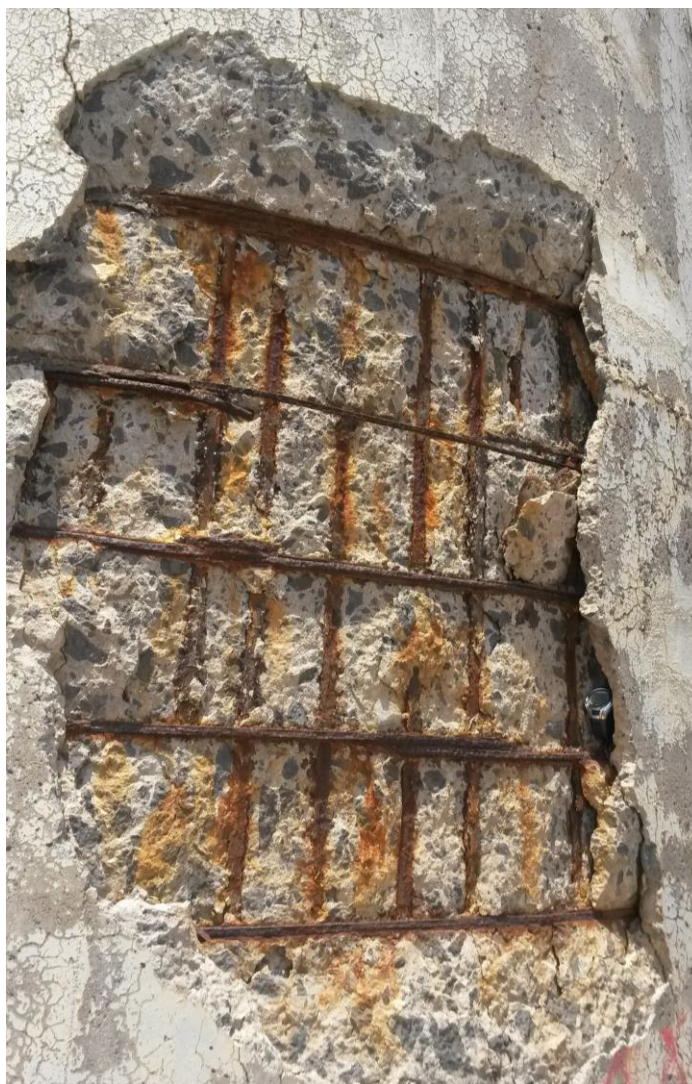
Figura 2.18 – Exposição das armaduras devido à delaminação do betão

inferior uma vez que o destacamento poderá ser até numa zona onde não exista armaduras, ou simplesmente a espessura do destacamento poderá ser inferior à do recobrimento.

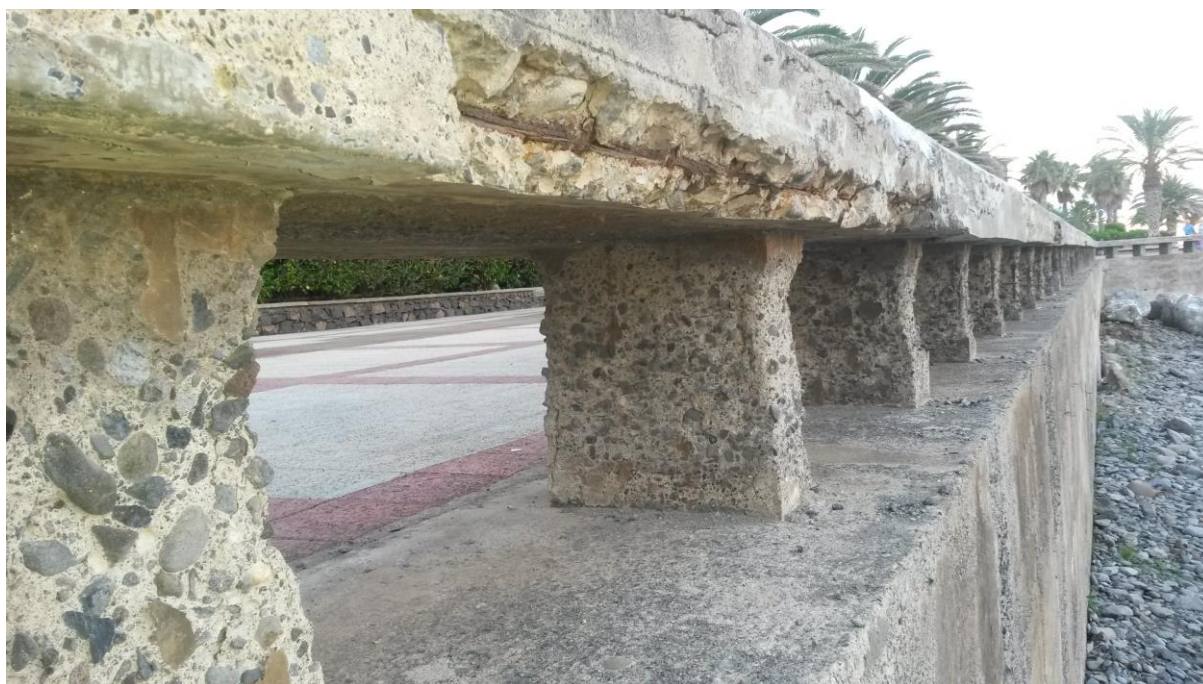
Figura 2.19 – Desagregação e erosão do betão

desagregação do betão. É um processo lento mas que certamente reduz a espessura do recobrimento e facilita a penetração dos agentes agressores às armaduras.

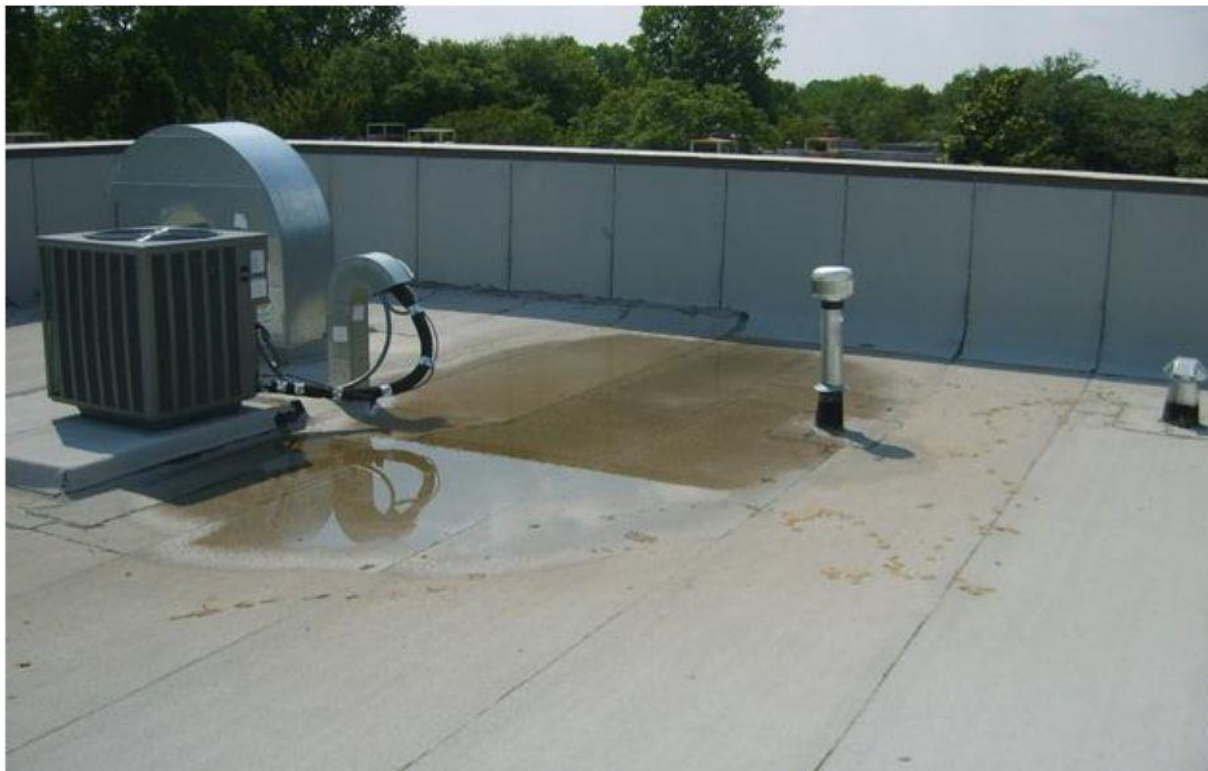
Figura 2.21 – Acumulação de água devido a deformações na laje (53)

As deformações não provocam a corrosão diretamente mas podem acelerar o início da corrosão das armaduras. É mais usual em lajes, estas após se deformarem (como por exemplo devido à fluência) possuem boa capacidade de retenção de líquidos impedido o seu escoamento (poças de água) (Figura 2.21), devido a essa retenção faz com que a penetração dos mesmos no betão seja mais prolongada o que resulta numa penetração mais profunda, com o ciclo molhagem secagem resulta numa grande acumulação de cloretos a profundidades superiores ao previsto.

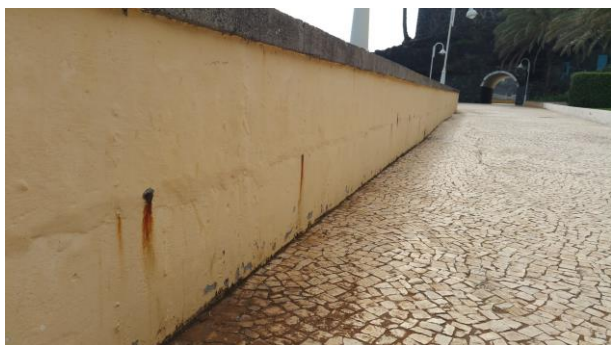
Figura 4.1 – Resultado de uma deficiente cofragem

Uma das contribuições para a corrosão das armaduras devem-se à forma como é feita a cofragem do elemento de betão armado. Como foi evidenciado em algumas obras, algumas cofragens são elaboradas com deficiências devido à fraca disponibilidade de recursos e aproveitamento do material existente, onde após algum tempo começam os problemas com a corrosão das armaduras (Figura 4.1 e Figura 4.2). Todos os trabalhos relativamente á execução de estruturas em betão devem ser executados de acordo com a norma portuguesa NP ENV 13670-1 2007 (59). Quando o material de escoramento é inexistente, por vezes procuram outros meios (neste caso através da colocação de um varão transversão para ancorar um painel de cofragem ao outro) de forma que a cofragem se mantenha em posição durante a betonagem e a cura do betão.

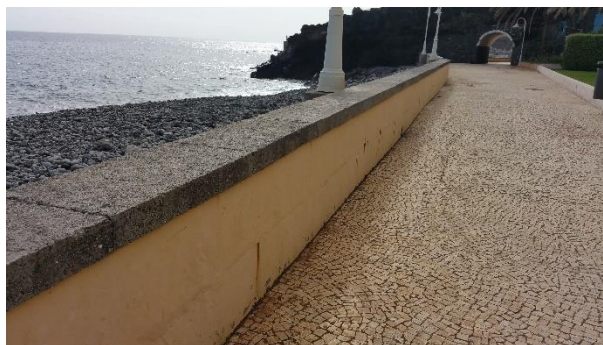
Figura 4.2 – Posicionamento do elemento estrutural no ambiente

Como podemos observar na mesma figura, o elemento de betão que separa a praia de um passeio pedonal, possui varões de aço circulares perpendiculares ao comprimento do elemento com espaçamentos idênticos. Tal elemento não necessita de tais varões a nível estrutural, desta forma apenas contribui para a degradação pelo que o aço está em contato direto com o exterior constituindo assim uma ponte para a entrada dos agentes de corrosão.

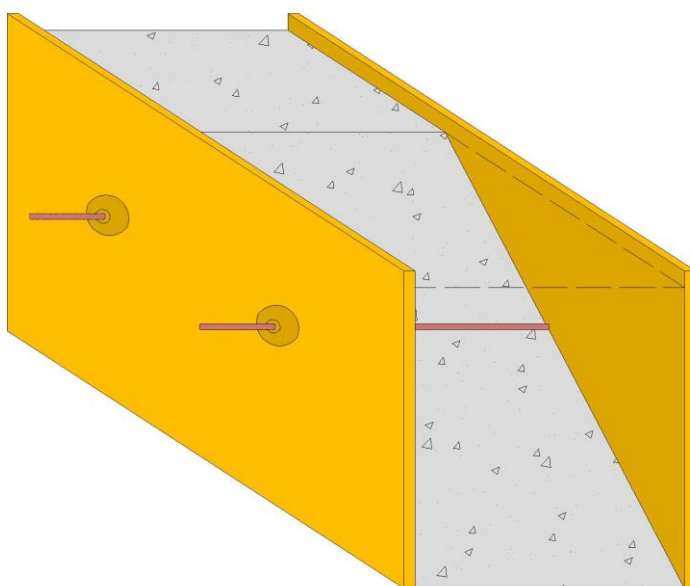
Figura 4.3 – Esquematização de uma cofragem incorreta escorando a cofragem do elemento de betão pelo interior

A Figura 4.3 representa uma esquematização da possível cofragem do elemento de betão apresentado na Figura 4.1. Após a colocação da armadura os varões de pequena dimensão (comprimento) que não são aproveitados como armadura, são utilizados como escoras/tirantes no interior do betão como indica a figura, evita o transporte de outras escoras para o local e facilita a limpeza dos materiais restantes após a conclusão da obra, apesar de tornar o custo ligeiramente menos dispendioso da obra este procedimento é incorreto porque trará problemas futuros com custos de reparação elevados.

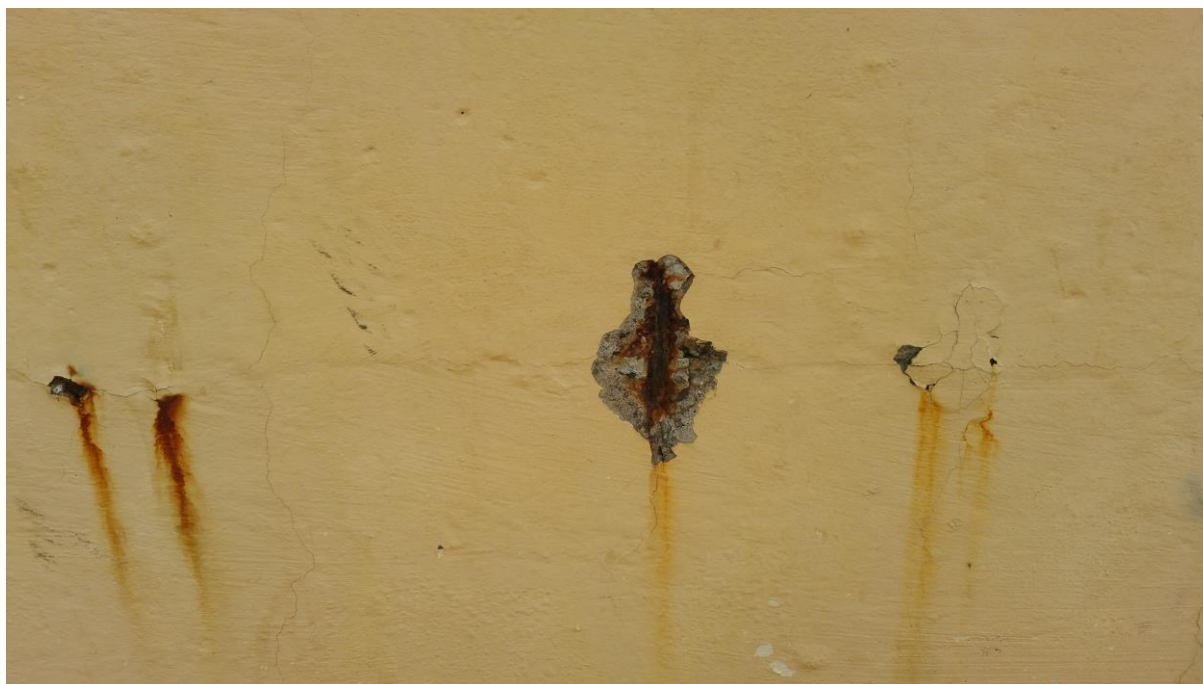
Figura 4.4 – Mau posicionamento das armaduras

A anomalia da Figura 4.4 pertence à estrutura da Figura 4.1 e apresenta deficiências de posicionamento das armaduras do elemento estrutural.

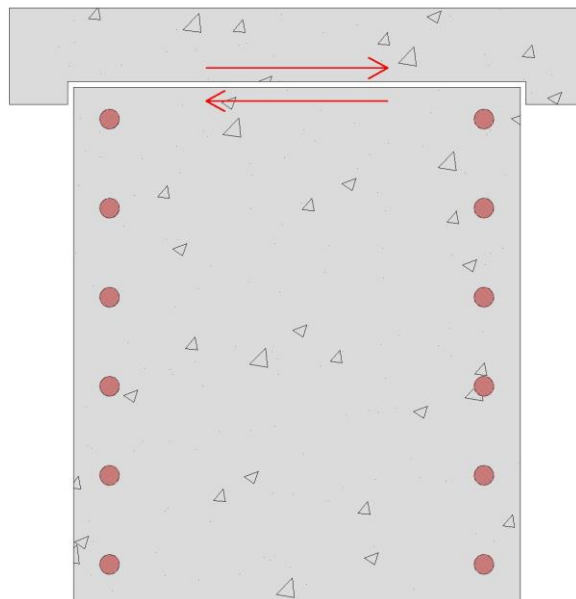
Figura 4.7 – Esquemática e posicionamento dos elementos de betão

Na Figura 4.7 representa a esquematização das duas peças, pelo facto de a peça superior ter sido colocada ou betonada em cima da peça inferior sem a colocação de armaduras, faz com que com as vibrações do mar existam forças como indica a figura causando o desgaste das peças e facilitando a sua deterioração.

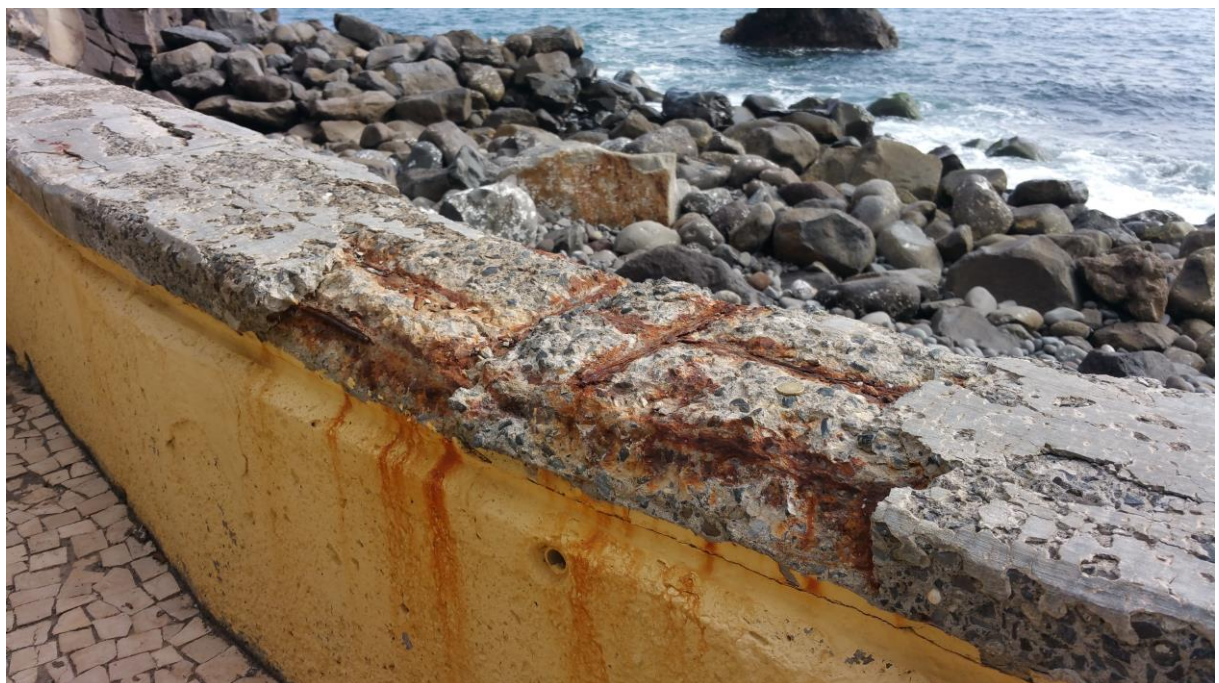
Figura 4.8 – Degradação acelerada de uma peça de betão armado

A Figura 4.8 representa um elemento de betão armado semelhante ao anterior mas com construção diferente.

As peças degradadas da Figura 4.8 e Figura 4.9 foram construídas para substituir outras peças que foram destruídas pelo mar. Podemos ver na Figura 4.9 que as peças à direita em cima do muro, apesar de mais antigas, estão em bom estado. Podemos ainda observar na peça de betão armado, que uma camada superficial do betão muito fina destacou-se e expôs uma quantidade elevada de agregados com tamanho superior ao esperado o que pode conduzir a uma perda de resistência do elemento devido às suas dimensões. Observa-se desta forma que o betão é de qualidade pobre, fator que foi decisivo na sua degradação prematura, conduzindo os agentes agressores rapidamente às armaduras corroendo-as. Como nas peças que analisou-se anteriormente, estas não precisavam da armadura, e o fato de a mesma existir conduziu á degradação da peça.

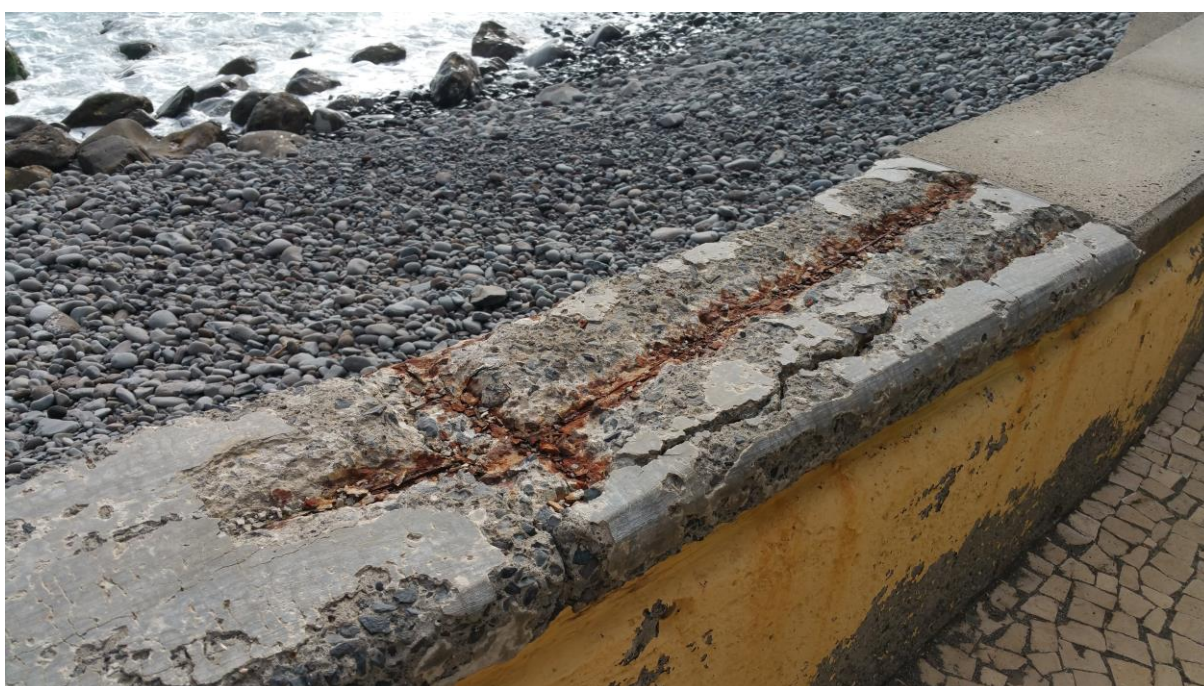
Figura 4.9 – Degradação acelerada de uma peça de betão armado

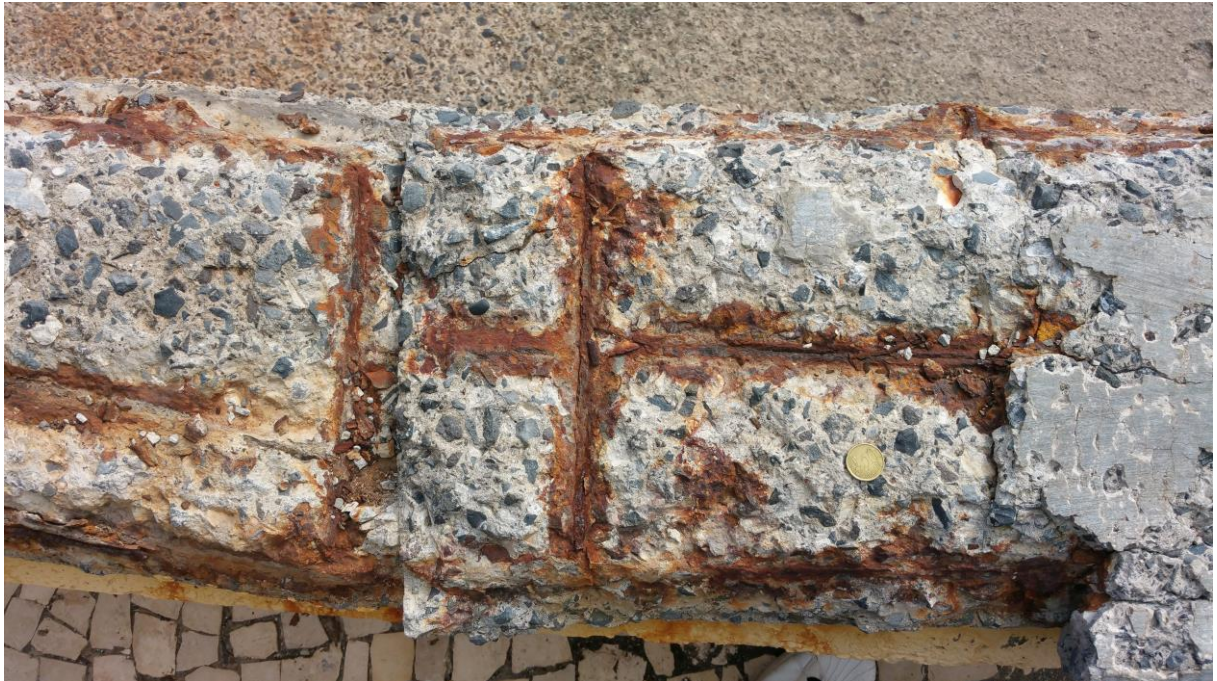
Figura 4.10 – Armaduras de uma peça de betão armado em degradação acelerada

A degradação é claramente acentuada junto às armaduras. Em algumas zonas do elemento a armadura deixou de existir devido à elevada corrosão (Figura 4.10), contudo apesar da degradação do betão provocada pela corrosão, a peça mantém-se intacta, o que poderia ter levado à dispensa da armadura existente, evitando assim a sua degradação.

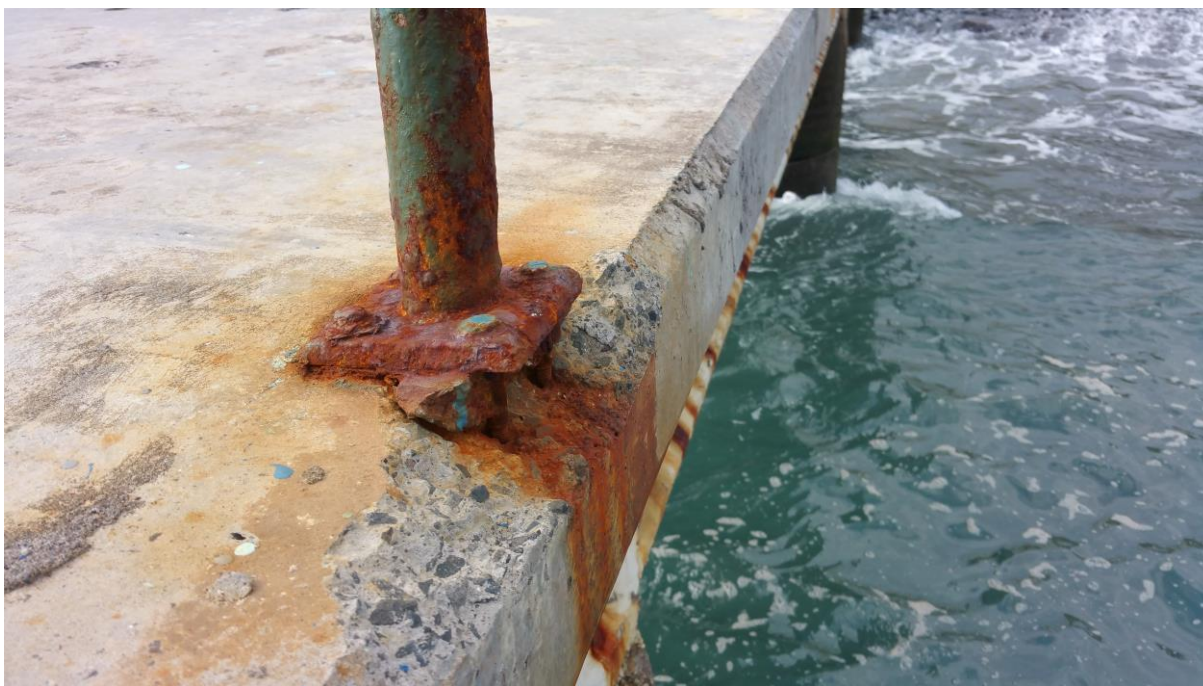
Figura 4.12 – Suporte de fixação de uma varanda junto ao mar

Como já presenciou-se anteriormente, a exposição da armadura do betão armado ao meio ambiente é o problema que contribui mais rapidamente para a degradação do betão devido à corrosão das armaduras. A Figura 4.12 corresponde à fixação de uma varanda a uma placa de betão armado junto ao mar, pelo facto de a varanda conter ferro assim como os suportes de fixação estes deveriam levar um tratamento especial ou serem substituído por aço inoxidável. A falta desse tratamento conduziu à corrosão, esta corrosão foi ainda mais acelerada em superfícies horizontais devido à permanência da água como podemos ver na figura, no mesmo local onde estão os parafusos de fixação. Pelo facto de os elementos de fixação serem parafusos possibilita a entrada da água mais rapidamente junto à superfície do mesmo, aumentando a velocidade de penetração dos cloretos no betão, e consequentemente chegando mais rápido às armaduras do tabuleiro de betão armado.

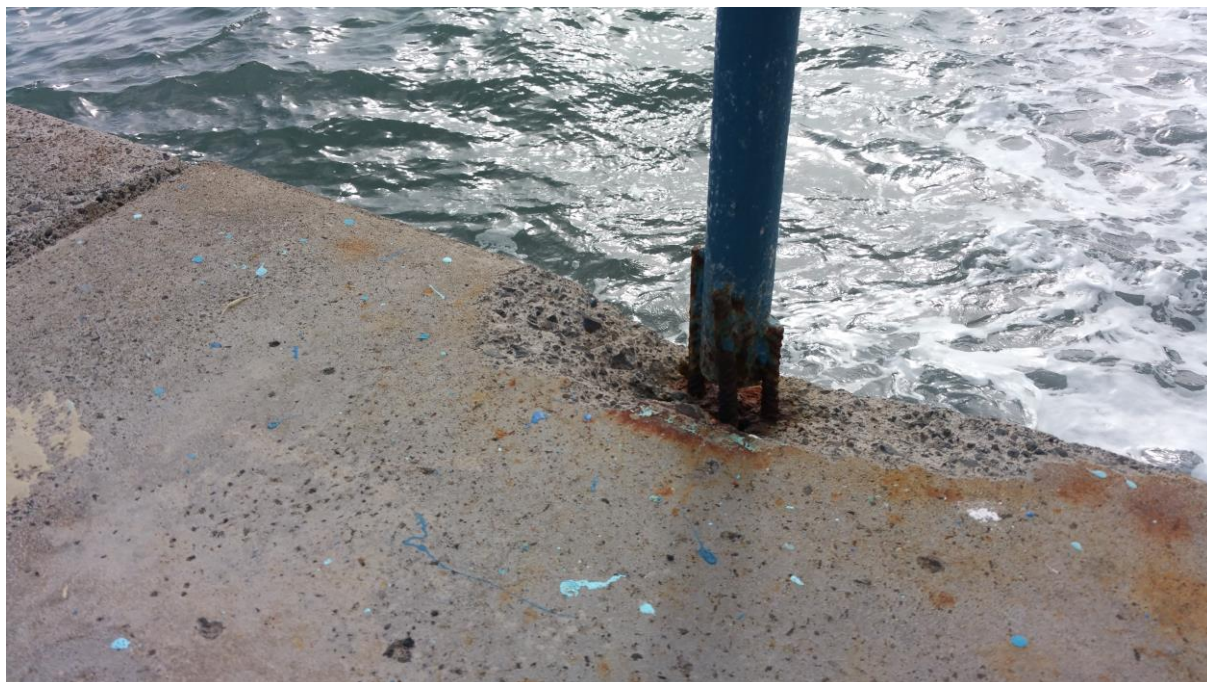
Figura 4.13 – Soldadura da varanda aos varões existentes no betão armado pelo exterior do mesmo

Outro sistema utilizado numa varanda semelhante foi a inserção de varões na betonagem do tabuleiro de betão, com o objetivo de soldar a varanda aos varões (Figura 4.13). Tem o mesmo efeito de degradação do betão armado que o sistema anterior, e poderá conduzir os cloretos mais rapidamente às armaduras estruturais do tabuleiro dependendo da dimensão dos varões de fixação da varanda.

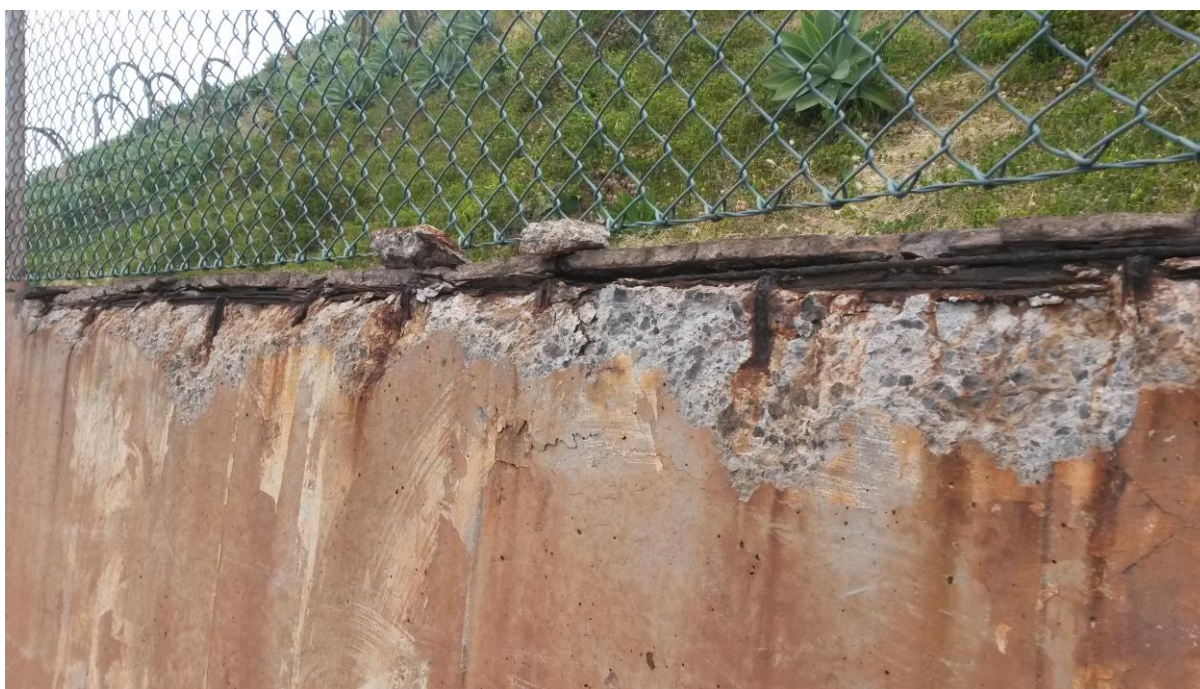
Figura 4.15 – Muro de suporte de um talude

A Figura 4.15 identifica a corrosão num muro de betão armado para contenção de um talude. Todo o recobrimento horizontal está delaminado e as armaduras longitudinais nesse recobrimento encontram-se soltas e em estado avançado de corrosão. Pode-se também observar que a corrosão foi transmitida aos restantes varões onde torna-se evidente que a degradação do betão ocorre apenas devido às forças de expansão das armaduras corroídas.

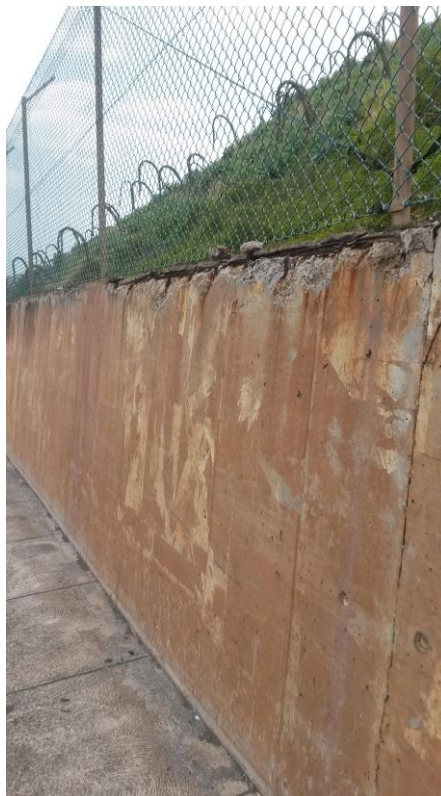
Figura 4.16 – Muro de suporte de um talude

As armaduras expostas devido à corrosão, não têm funcionalidade estrutural uma vez que estão libertas do betão nem possuem esforços, contudo o muro continua funcional, sem qualquer sinal de rotura com a exceção do betão degradado pelas armaduras. Na Figura 4.16 podemos visualizar que a altura do muro anda entre 1,5 e 2,0 m, dito isto o muro poderia ser em betão ciclópico sem que o valor global da construção do mesmo tivesse grandes alterações, até porque o muro pertence ao aeroporto Internacional da Madeira, zona em que a estética é de alta relevância.

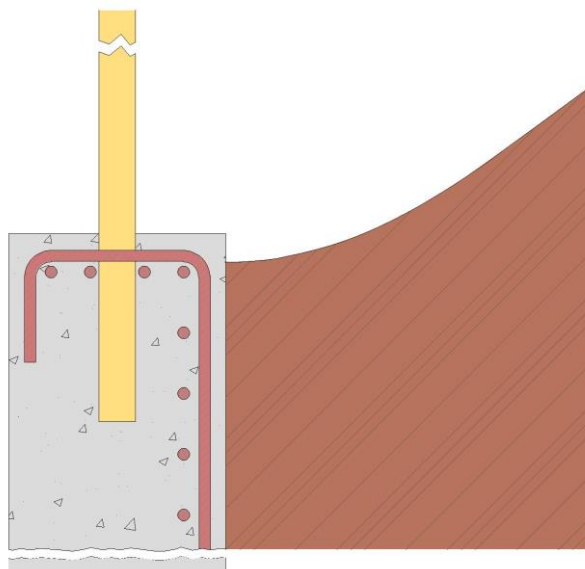
Figura 4.17 – Esquemática do muro de suporte de um talude

A Figura 4.17 representa uma esquematização em corte do referido muro. As armaduras que sobem pelo muro à direita voltam a descer pela esquerda para resistir às forças impostas pelo suporte das redes, as armaduras longitudinais no topo do muro também têm a mesma funcionalidade. Uma vez que a rede não tem esforços pelo vento nem possui cargas verticais, torna-se desnecessárias as armaduras no muro na parte superior. Essas armaduras degradaram o betão e ficaram completamente soltas do betão, contudo a estrutura mantém-se de pé. Caso se quisesse contabilizar as forças impostas pelo trespasses de intrusos, poder-se-ia ter considerado um muro em betão ciclópico dispensando quaisquer armaduras e aumentava-se a profundidade dos suportes.

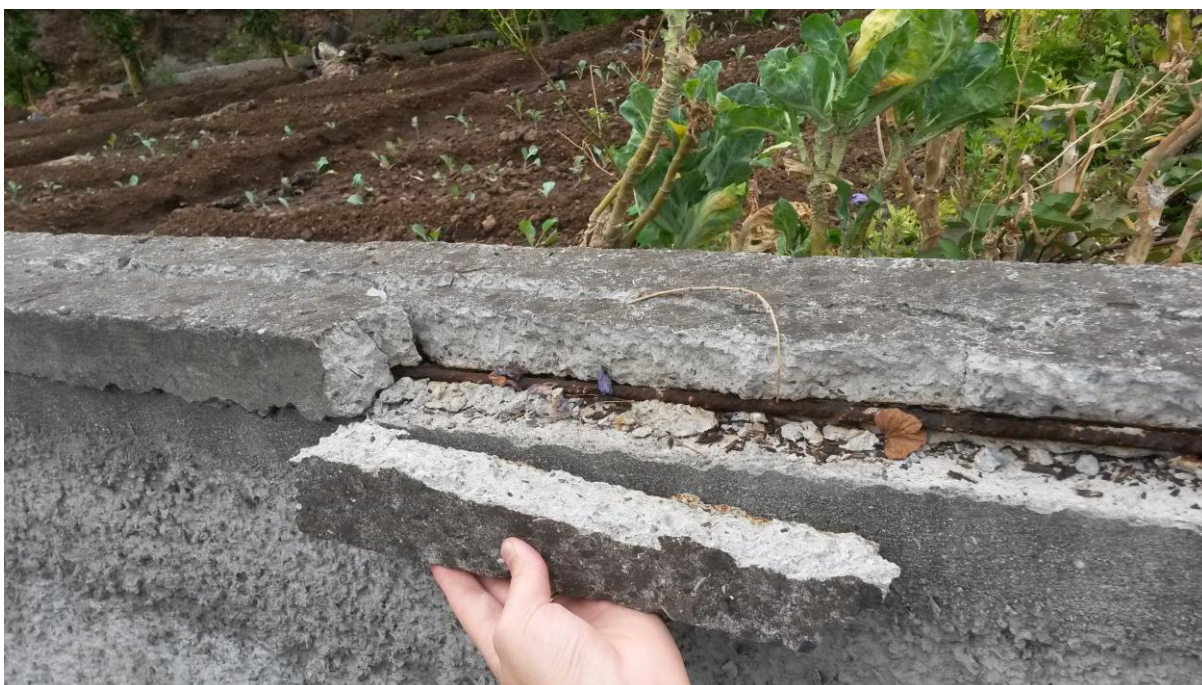
Figura 4.18 – Recobrimento de um muro

Na Figura 4.18 apresenta-se um muro com argamassa na parte superior. A argamassa aparenta ter armaduras no seu interior para evitar a fendilhação por retração.

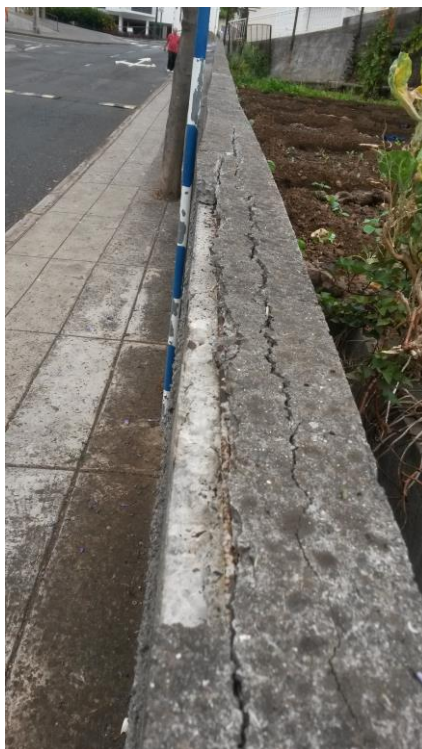
Figura 4.19 – Fendilhação do recobrimento em todo o muro

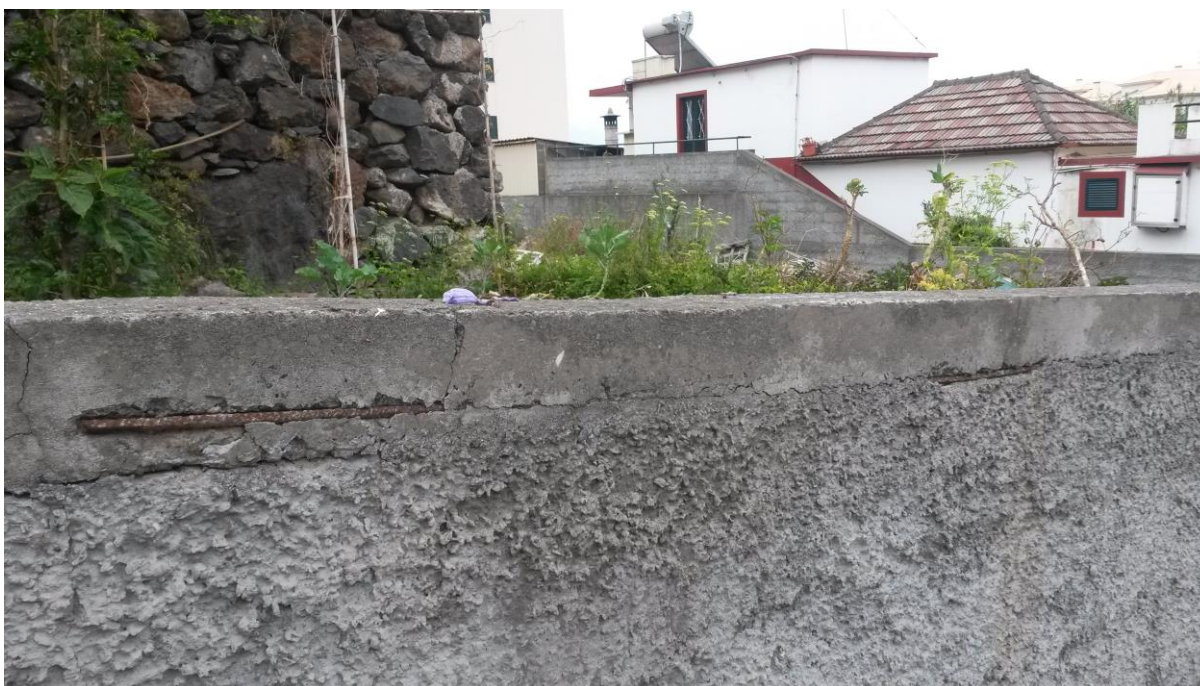
Figura 4.21 – Betonagem em cima de parede

A Figura 4.21 Trata-se de um caso semelhante ao anterior, podemos observar que as armaduras estão tão baixas na argamassa que tornam-se inúteis em impedir a retração.

Na Figura 4.22 representa-se um corte da zona em análise, além da espessura em excesso de recobrimento o varão exterior foi colocado junto à cofragem dificultando o acesso da argamassa a todos os vazios, a armadura ficou exposta sem recobrimento, o que leva ao início imediato do processo de corrosão.

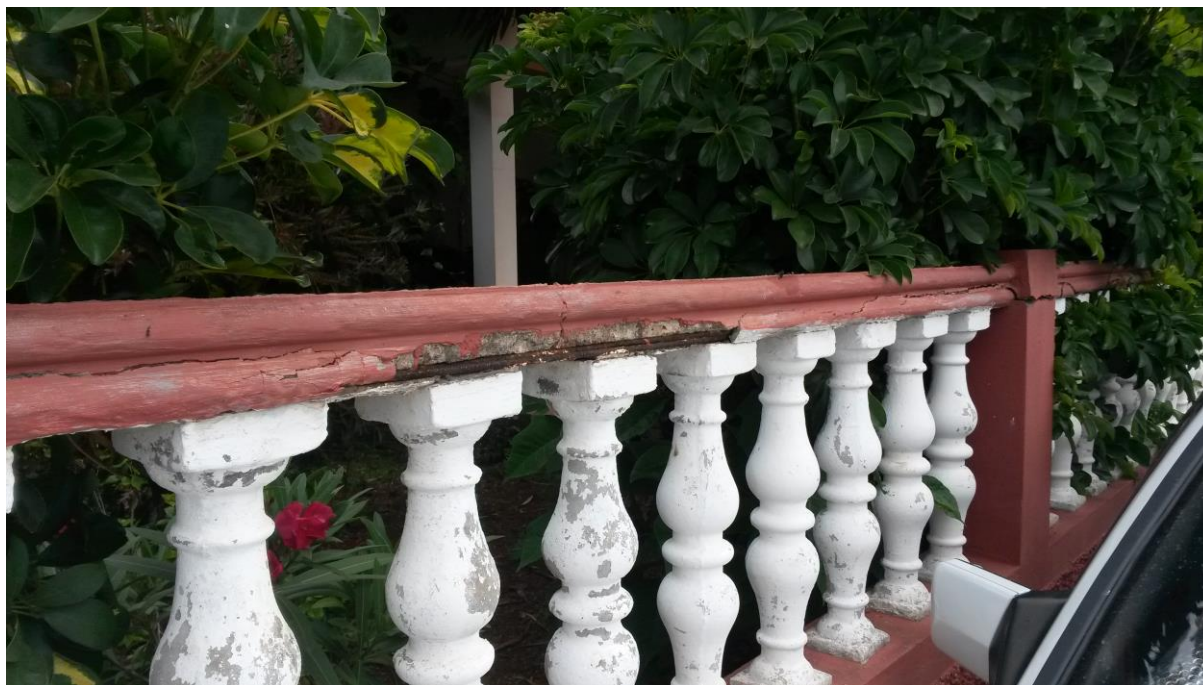
Figura 4.23 – Fendilhação numa varanda devido à corrosão

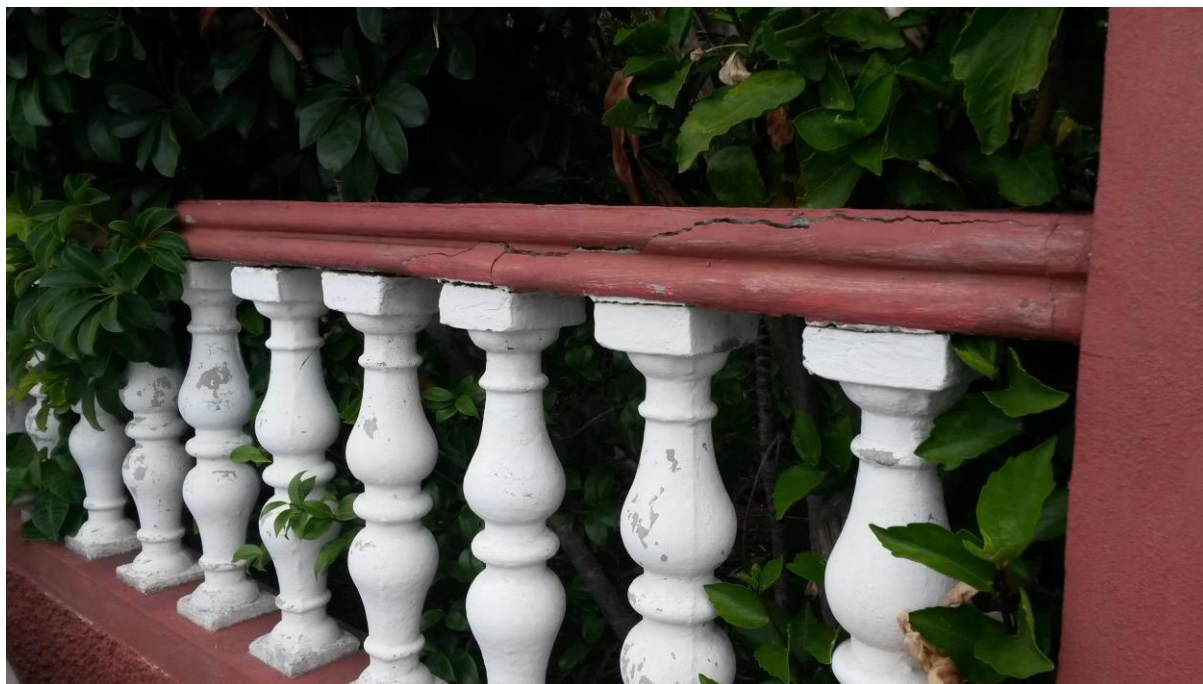
Figura 4.25 – Desvio de uma fenda num corrimão

Na mesma varanda, notou-se que a varanda ao chegar a um suporte com maior resistência que o referido anteriormente a fendilhação desviou-se para a parte superior do corrimão (Figura 4.25). Nos dois balaustres mais próximos do suporte ainda nota-se um pequeno destacamento entre os mesmos e o corrimão mas não tão espaçados como os restantes. Tal acontecimento tem como possível explicação o facto de existir um maior momento resistente junto ao suporte que impede que o corrimão se mova de acordo com as forças criadas pelas armaduras corroídas na face inferior do corrimão.

Na Figura 4.26 apresenta-se um corte da zona da varanda com o desvio da fendilhação, como podemos observar, devido ao momento resistente no suporte e à pequena esbelteza da parte direita à fenda do corrimão, as armaduras possuirão um pequeno desvio na zona da fenda ou simplesmente deu-se a perda da aderência total das armaduras elevando todo o corrimão com a exceção da zona mais próxima ao suporte.

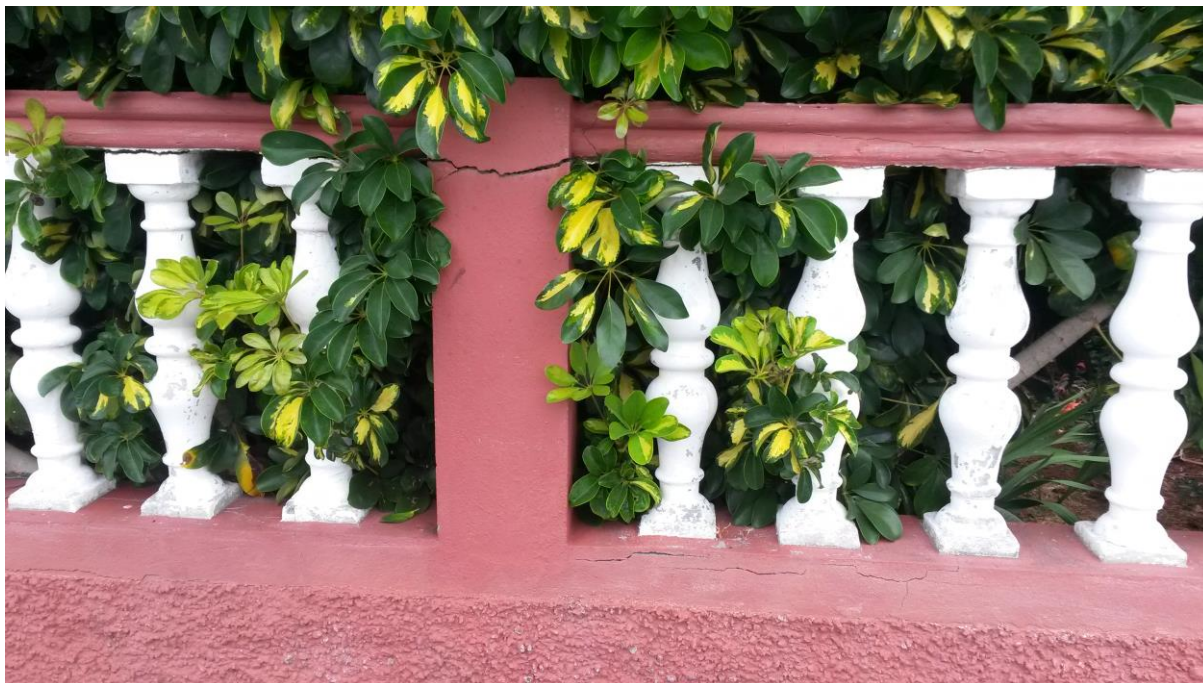
Figura 4.27 – Fendilhação do suporte do corrimão e da base dos balaústres

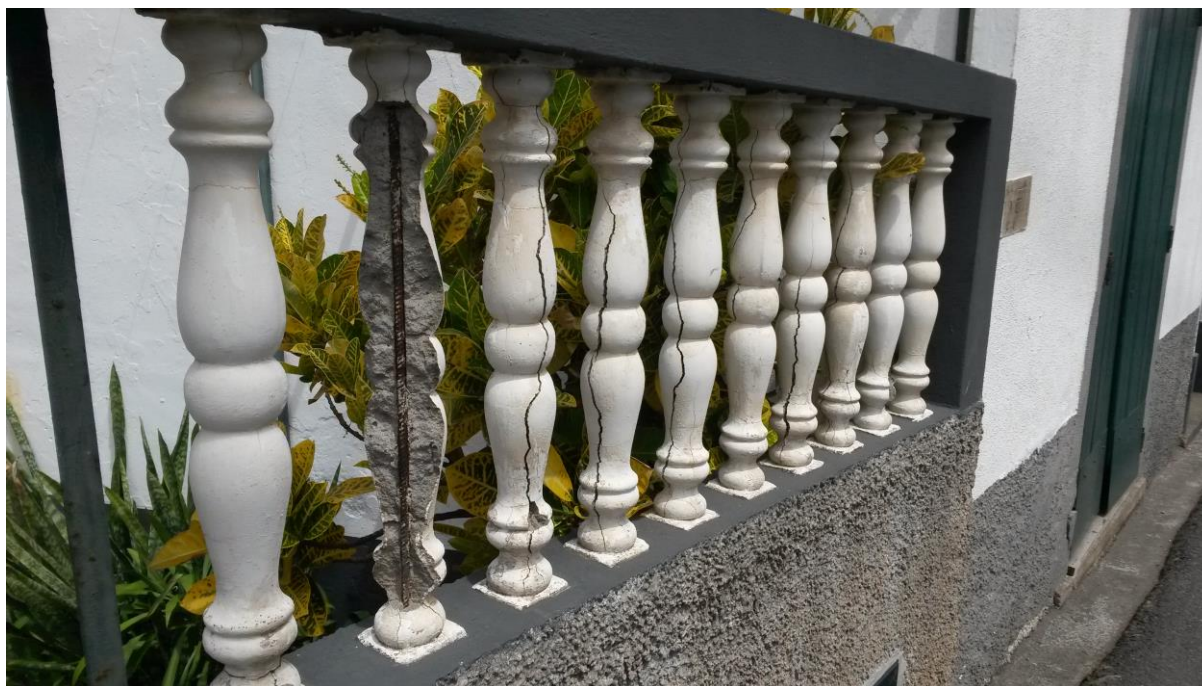
Figura 4.29 – Fendilhação e descolamento do betão em balaústres

Analisou-se outra varanda com balaústres mais esbeltos onde ocorreu o problema da fendilhação dos mesmos (Figura 4.29).
