Corrosão das Armaduras Não Estruturais em Elementos de Betão Armado

DISSERTAÇÃO DE MESTRADO

MESTRADO EM ENGENHARIA CIVIL

UNIVERSIDADE da MADEIRA

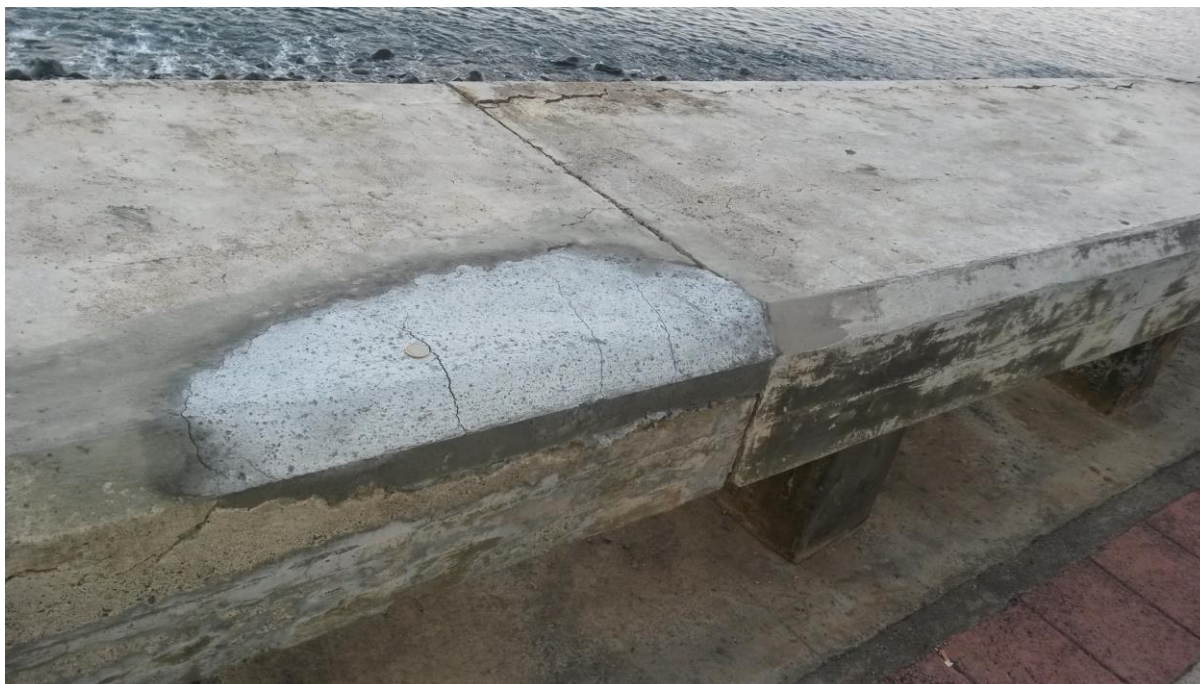
Figura 4.31 – Reparação de betão armado mal efetuada

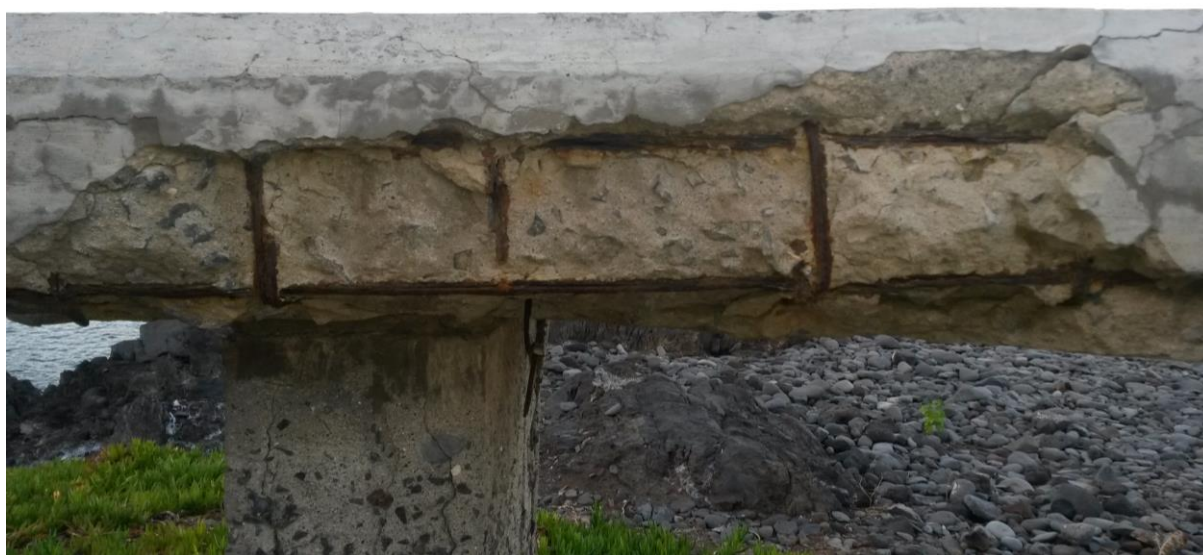
Figura 4.33 – Orientação principal da degradação

Em alguns casos a armadura está exposta (Figura 4.33), tanto os varões longitudinais como os transversais, mas os longitudinais revelam que a degradação do betão tende a acompanhá-los, visto estas estarem com maior exposição nas laterais. Esta degradação ocorre primeiramente nas laterais porque os varões longitudinais das laterais possuem duas frentes de ataque, a este efeito denomina-se de efeito de canto e está presente também nos pilares como mostra a Figura 4.34.

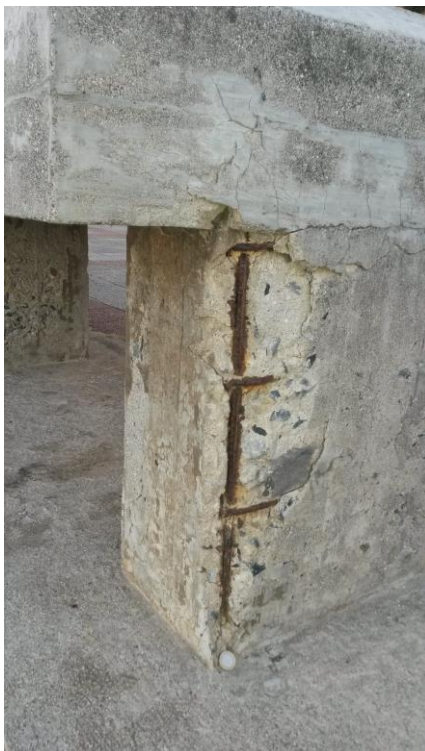
Figura 4.34 – Dimensão de alguns agregados superiores ao recomendável

Ao analisar mais ao pormenor, observamos que o tamanho dos agregados é muito variável, assim como alguns são de dimensões muito superiores ao aconselhado (Figura 4.34) o que diminui drasticamente a resistência da massa entre os agregados. Notou-se também que apesar de a superfície do elemento quando não está em estado degradado é muito lisa, mas com uma pequena erosão repara-se que tem uma porosidade elevada, o que favorece a entrada dos cloretos com maiores velocidades.

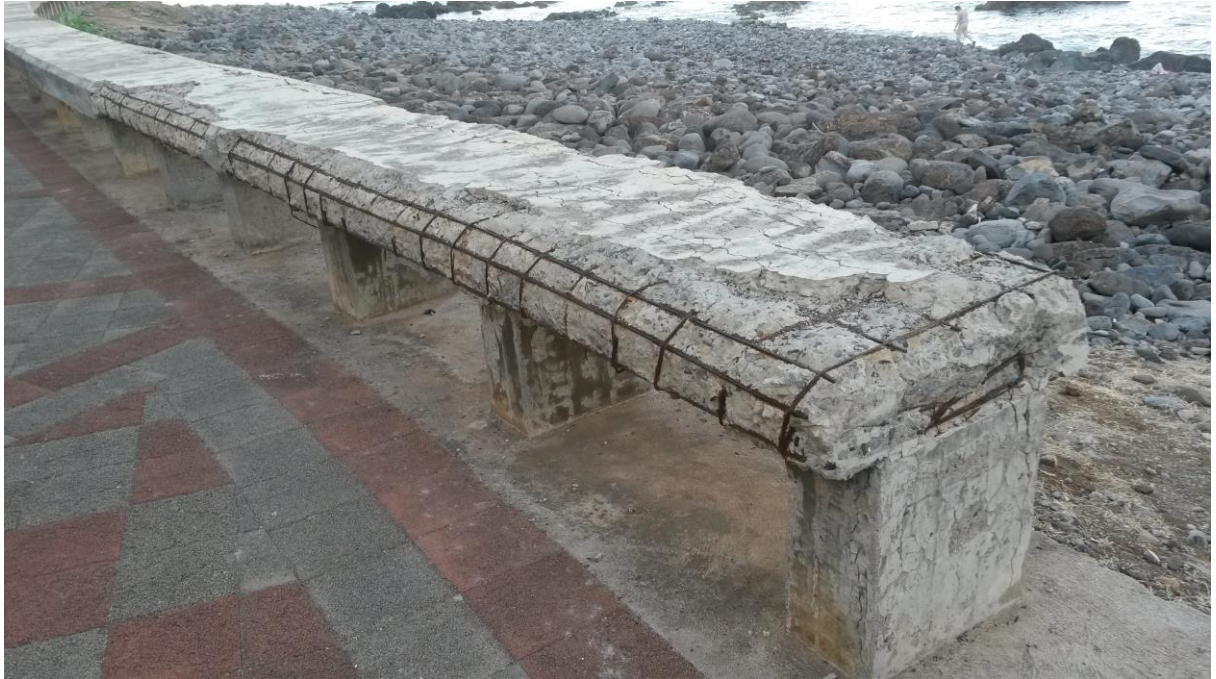
Figura 4.35 – Estado avançado de degradação do elemento de betão armado

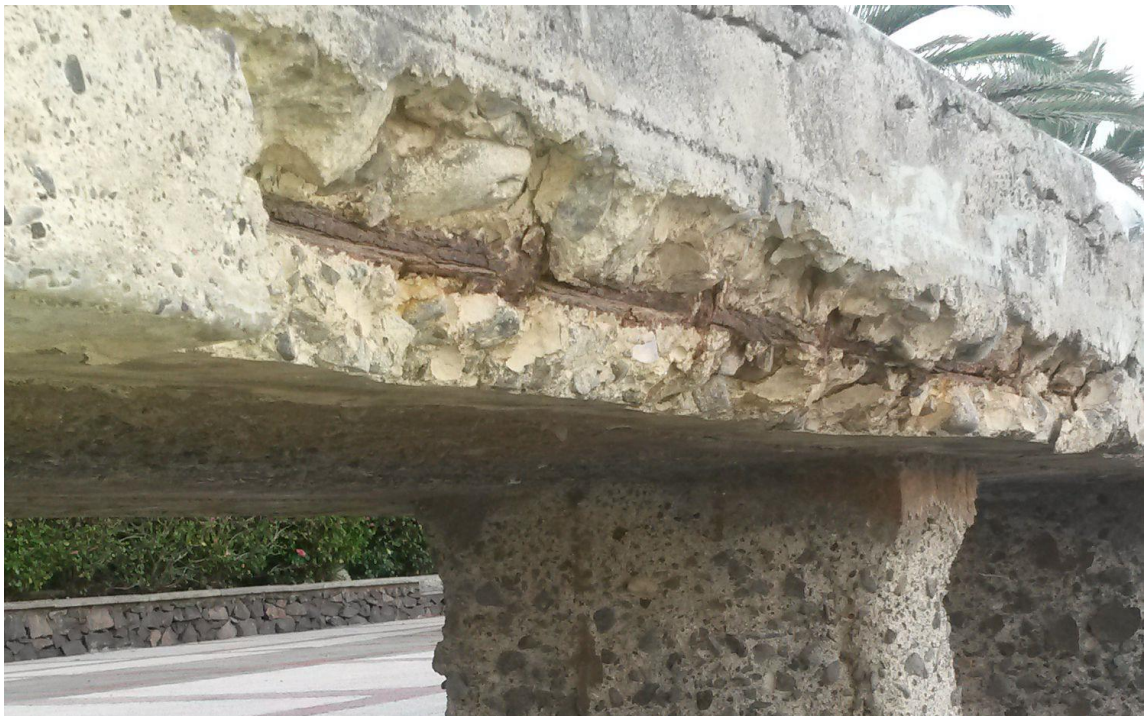
Figura 4.36 – Heterogeneidade do betão no elemento estrutural

Na Figura 4.36 observa-se claramente que a degradação do betão armado no elemento, tem forte influência na qualidade do betão e seus agregados, causou grandes problemas na betonagem no que diz respeito ao preenchimento do índice dos vazios como na distribuição dos agregados, divergindo assim da homogeneidade do betão.

No dimensionamento do elemento estrutural temos o seu peso próprio e cerca de 3 pessoas para o seu dimensionamento. Dito isto, que o elemento está simplesmente apoiado com 1,50 m entre os apoios, e que o elemento tem uma espessura elevada, as armaduras poderiam ter sido dispensadas evitando assim a degradação do elemento. Até porque grande parte das armaduras existentes têm a sua armadura reduzida a menos de 30% da secção inicial, o que mesmo assim não foi razão para o colapso dos elementos.

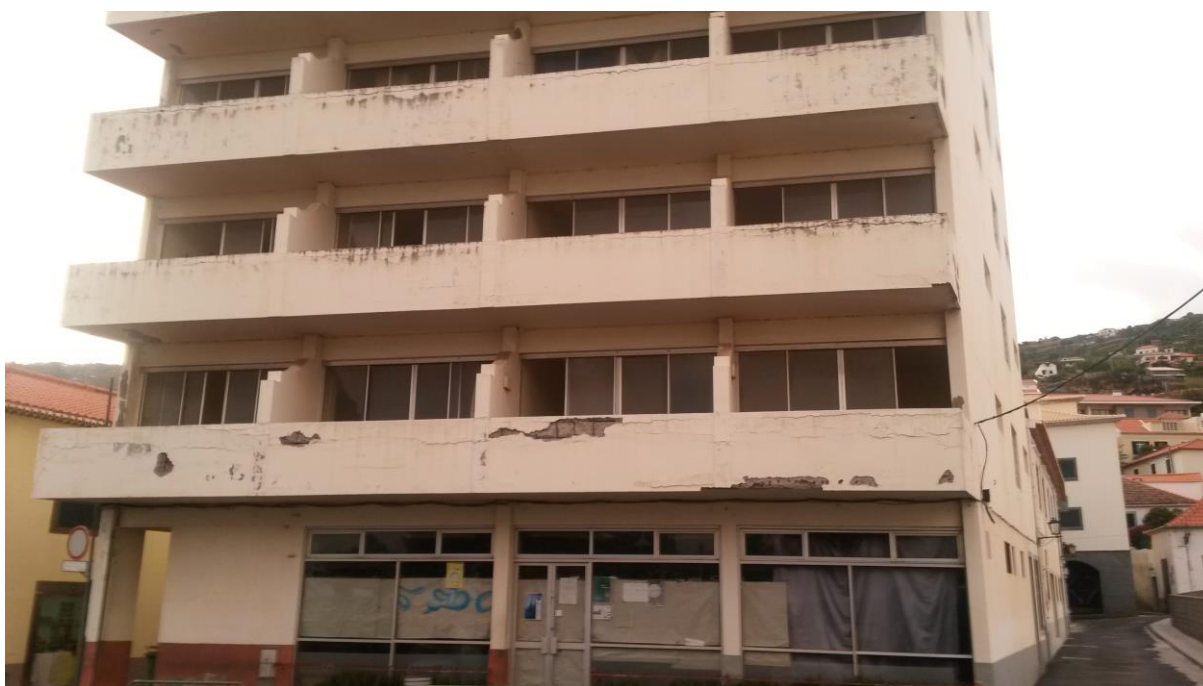
Figura 4.37 – Edifício em degradação

Na Figura 4.37 apresenta-se um edifício com alguns sinais de degradação, mais concretamente as varandas. Nestas a degradação foi causada pela corrosão das armaduras, as quais eram desnecessárias porque não apresentam esforços de forma a recorrer ao betão armado na sua construção. O referido edifício foi reabilitado e as varandas apresentadas em betão armado foram substituídas por varandas em vidro sem qualquer suporte estrutural auxiliar.

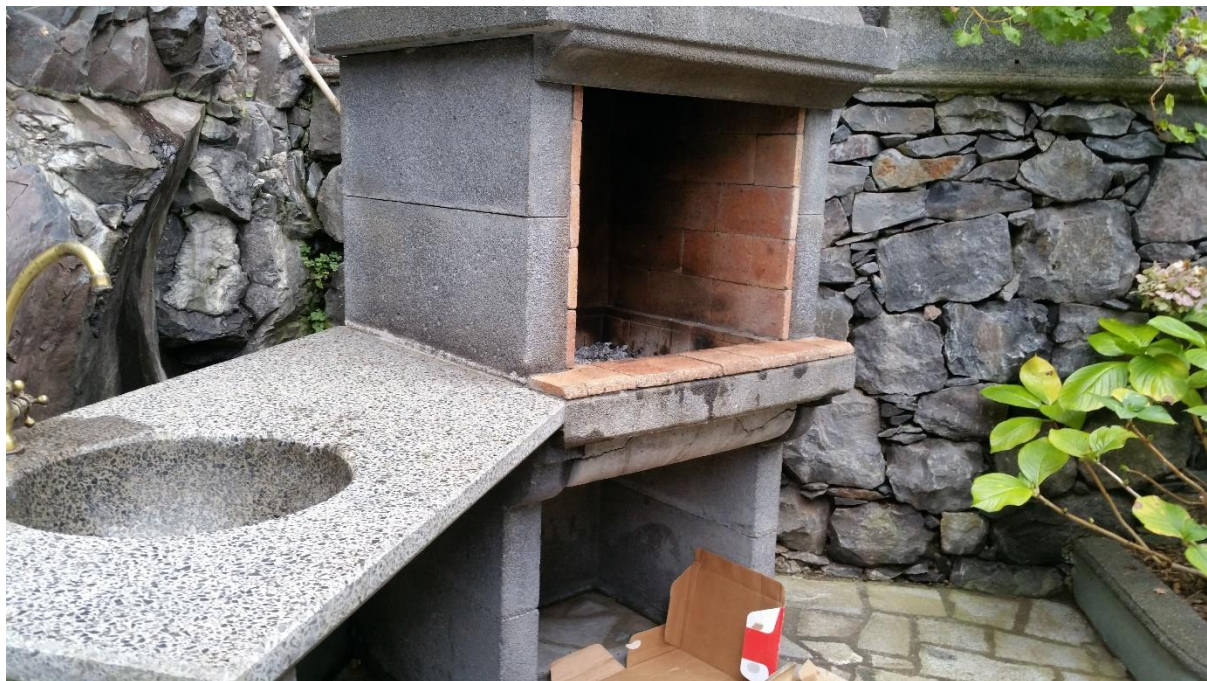
Figura 4.38 – Churrasqueira familiar fendilhada

Um caso particular observado em algumas habitações é a fendilhação nas churrasqueiras em betão armado (Figura 4.38). Como indica a imagem, toda a estrutura encontra-se sem qualquer sinal de degradação com a exceção da base cujo material é diferente de todo o resto.

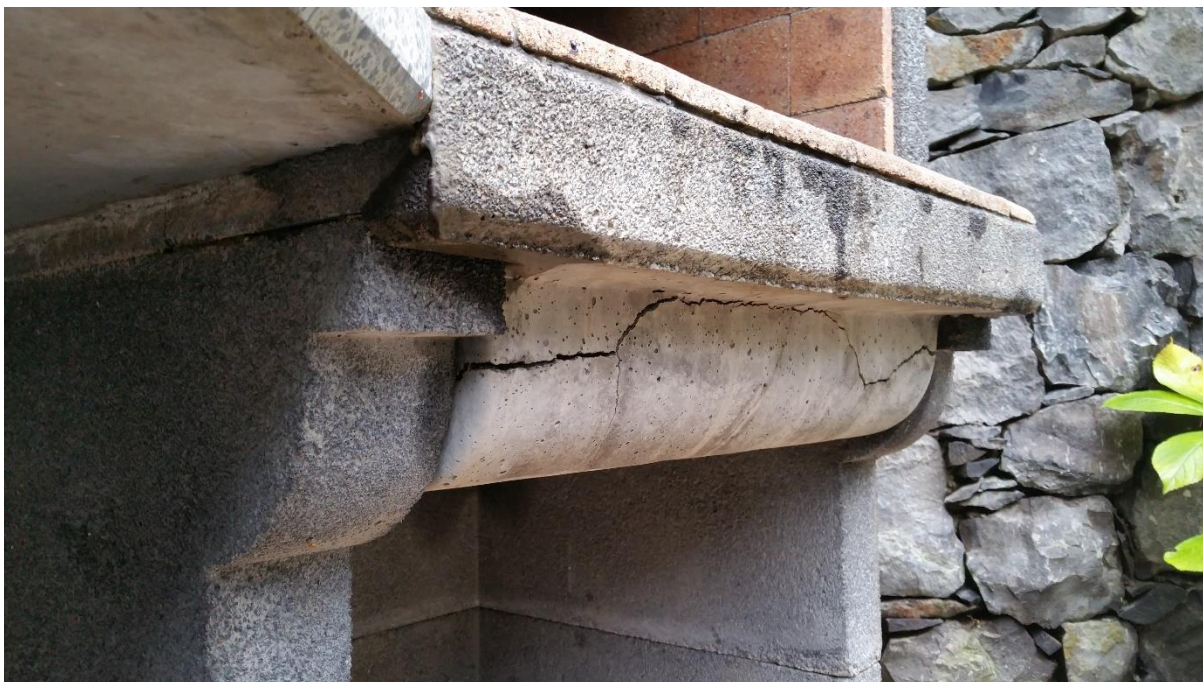
Figura 4.39 – Fendilhação ao pormenor na churrasqueira

A Figura 4.38 mostra a anomalia ao pormenor onde verifica-se a fendilhação em toda a peça. Tal fendilhação terá influência com a utilização de um betão inadequado à alta temperatura a que o elemento está sujeito assim como às variações de temperatura repentinas, visto que é hábito apagar as brasas com água após a sua utilização.

No caso da existência de armaduras no elemento, não só as altas temperaturas contribuem para uma corrosão acelerada como as fendas criadas facilitaram a entrada dos agentes agressores, o que causará uma degradação do betão mais acentuada. A única força que o elemento está sujeito é à tração devido às elevadas temperaturas da fogueira, esta tração é muito pequena devido a pequena dimensão do elemento e é impedida pelos seus elementos verticais adjacentes. Desta forma as armaduras poderiam ser dispensadas evitando assim a degradação do betão.

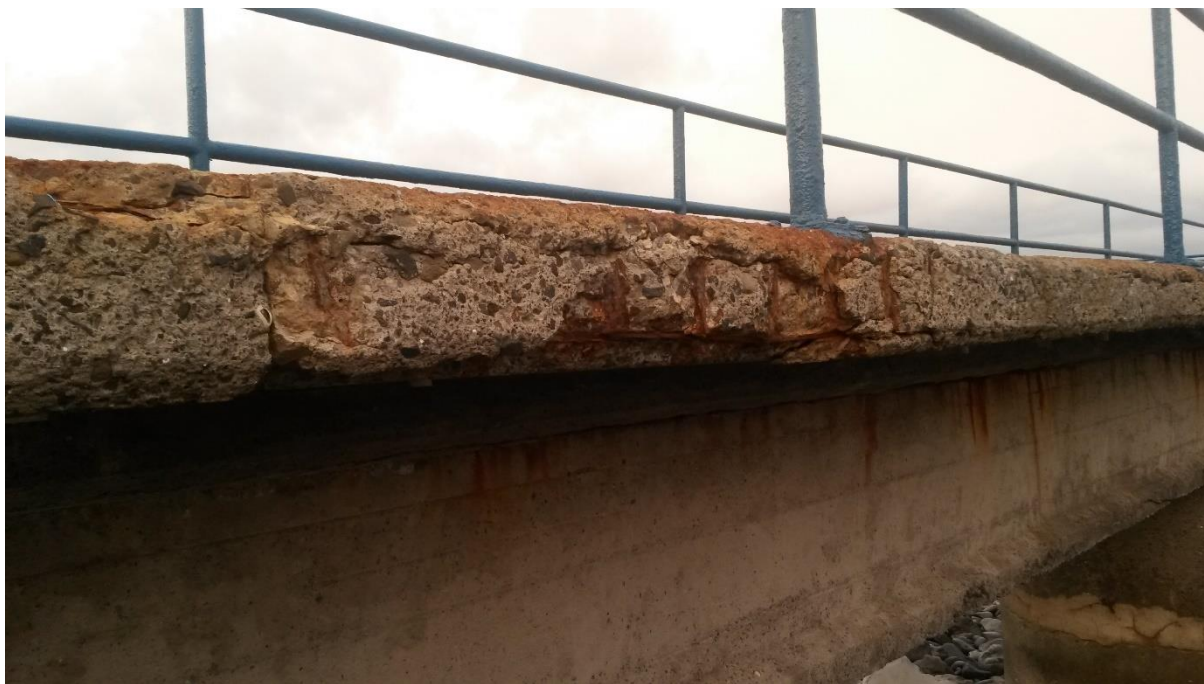
Figura 4.42 – Má colocação das armaduras numa laje junto ao mar

Tal problema observou-se noutras posições do elemento estrutural como mostra a Figura 4.42, a gravidade em alguns casos foi tal que as armaduras desapareceram devido à corrosão. Apesar da inexistência das armaduras a estrutura mantém-se funcional, o que levanta a questão se essas armaduras

são necessárias ou pelo menos parte das mesmas seriam necessárias. A impressibilidade das ondas do mar tornará determinadas armaduras indispensáveis, mas como referimos anteriormente estas poderiam ser substituídas por outro material alternativo devido à forte presença do mar no elemento estrutural em análise.

É de referir que apesar de o recobrimento ser insuficiente em alguns varões deduz-se que o tipo de betão também possa também ser o incorreto, devido à elevada quantidade de varões em corrosão na estrutura tendo em conta o tempo de vida da mesma (entre 10 a 15 anos).

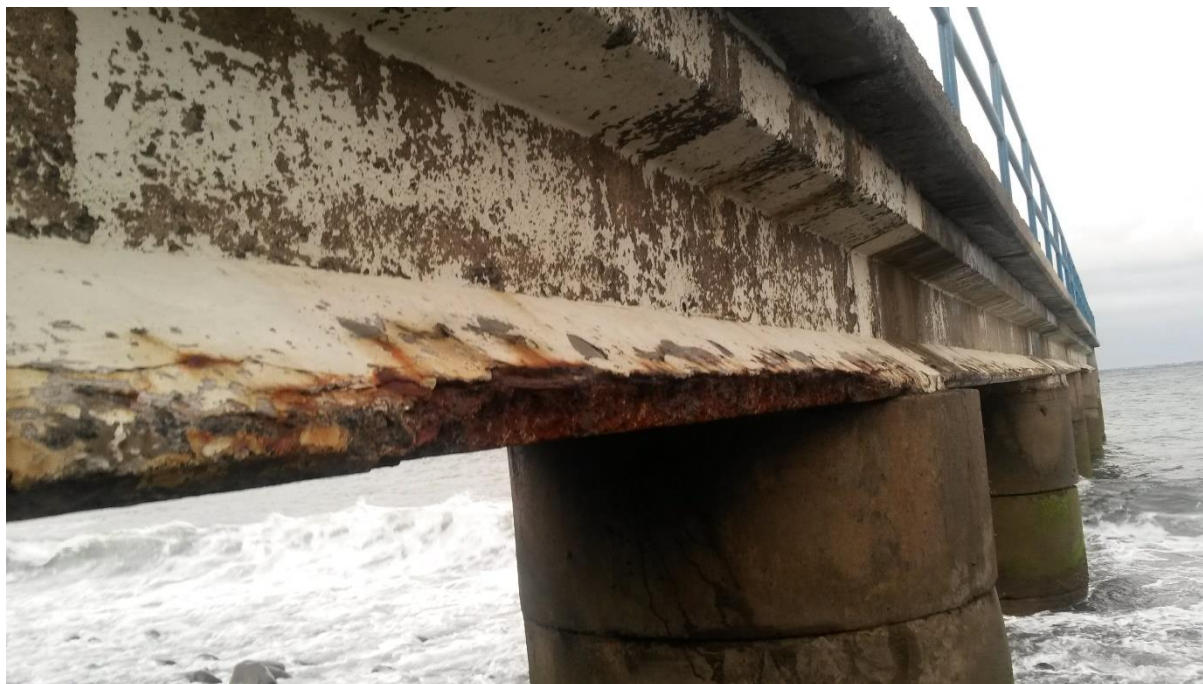
Figura 4.43 – Corrosão das armaduras numa zona tracionada de um tabuleiro numa ponte

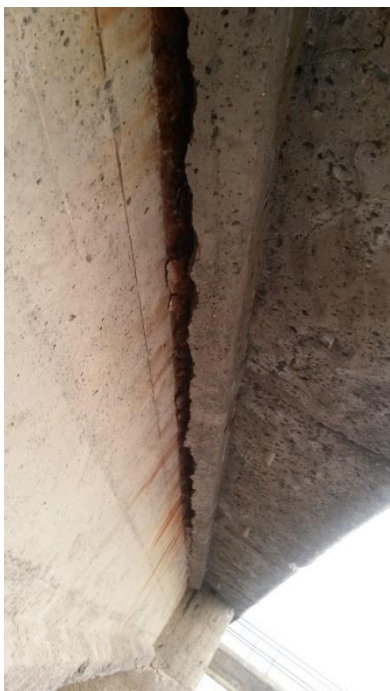
Figura 4.45 – Parte exterior de uma ponte sobre o mar

A Figura 4.45 corresponde à parte lateral exterior de uma ponte pedonal sobre o mar.

Na mesma figura mostra uma armadura totalmente corroída na zona de compressão da ponte caso as vigas tenham sido betonadas em conjuntamente com o tabuleiro, sendo uma zona de compressão esta armadura poderia ter sido excluída uma vez que não suporta quaisquer esforços.

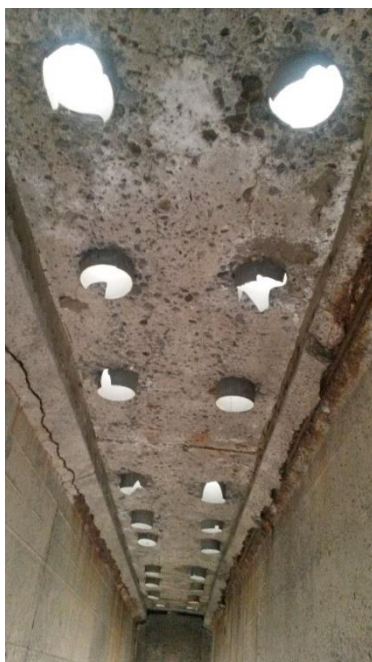
Figura 4.46 – Parte interior de uma ponte sobre o mar

Entre as duas vigas como indica a Figura 4.46 o mesmo se sucede com as armaduras existentes. Na Figura 4.47 indica-se uma esquematização em corte da ponte onde apresenta-se o tabuleiro, as vigas, o pilar e as armaduras em causa, no caso de uma betonagem separada entre as vigas e o tabuleiro. Neste caso, visto que as armaduras encontram-se na parte inferior do tabuleiro e entre os pilhars, estas estão em tração. Ao estarem mais afastadas da linha neutra do tabuleiro do que qualquer outra armadura nele existente, faz com que o seu braço seja maior assim como o momento solicitado. Como existem apenas 4 varões a sua extensão pode ter sido tal que provocou a fendilhação no betão à sua volta, visto a sua seção também ser muito reduzida. Apesar de estes varões existirem de forma a impedir o movimento do tabuleiro em cima das vigas como forma de armadura resistente, estes deveriam ser transversais e não longitudinais, ficando desta forma inutilizados estruturalmente até porque foram totalmente corroídos.

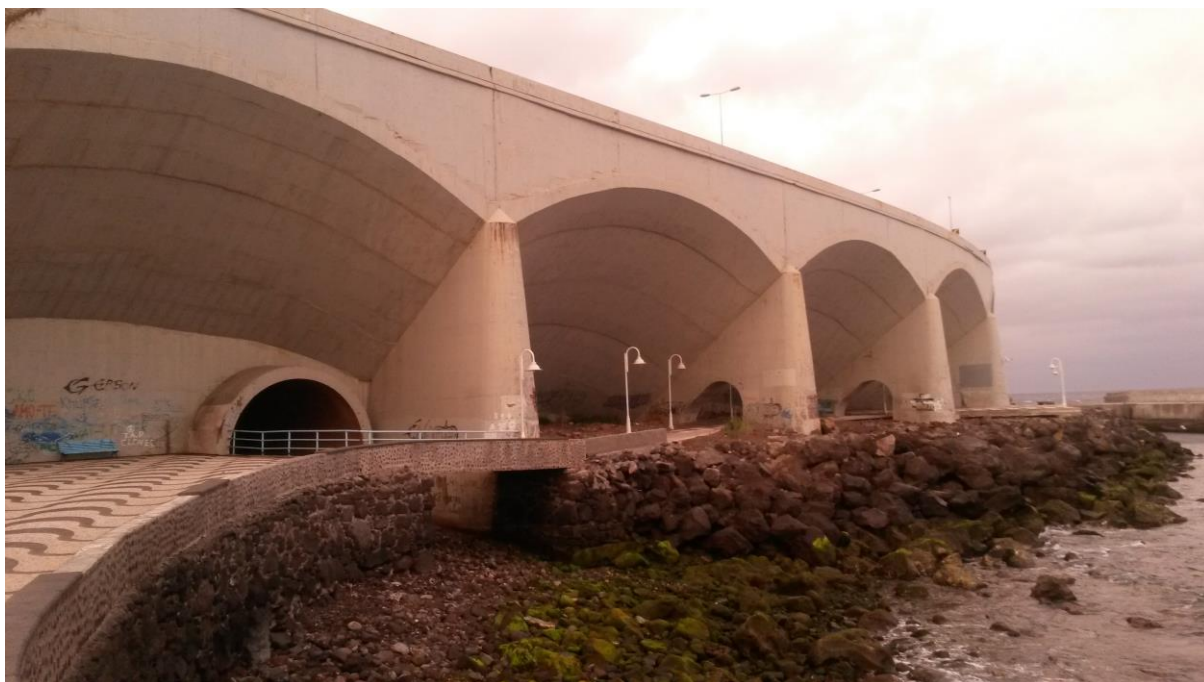
Figura 4.48 – Ponte rodoviária junto ao Aeroporto da Madeira

O caso que se segue é o mais complexo desta dissertação do ponto de vista estrutural e estético, devido à elevada degradação e da forma da estrutura. Trata-se de uma ponte rodoviária com quatro faixas de rodagem onde entre a estrutura e as faixas encontra-se aterro, a ponte tem forma irregular assim como todos os seus elementos estruturais dificultando o rigor do seu dimensionamento (Figura 4.48).

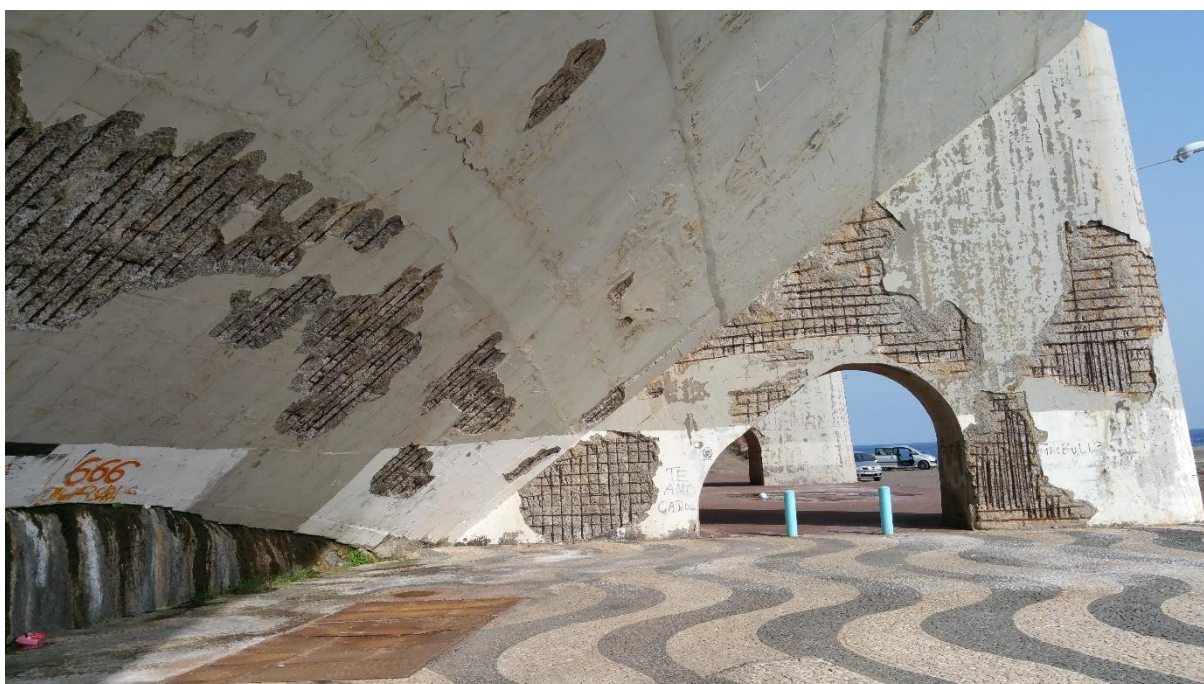
Figura 4.49 – Degradação dos pilares e da laje de suporte do aterro

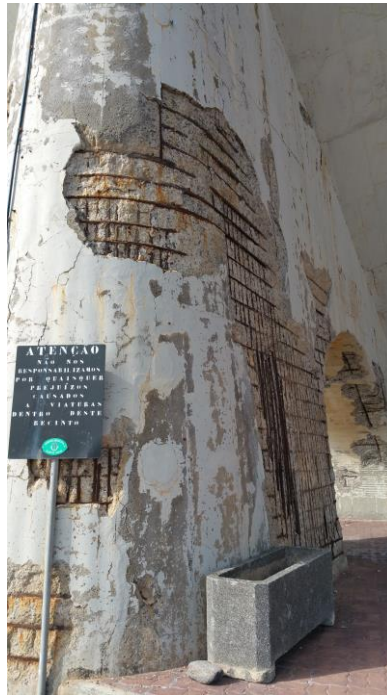
Figura 4.50 – Degradação dos pilares

Desde essa altura a estrutura têm-se degradado com o passar do tempo devido à corrosão das armaduras corroendo todos os elementos da estrutura com especial concentração nos pilares (Figura 4.50).

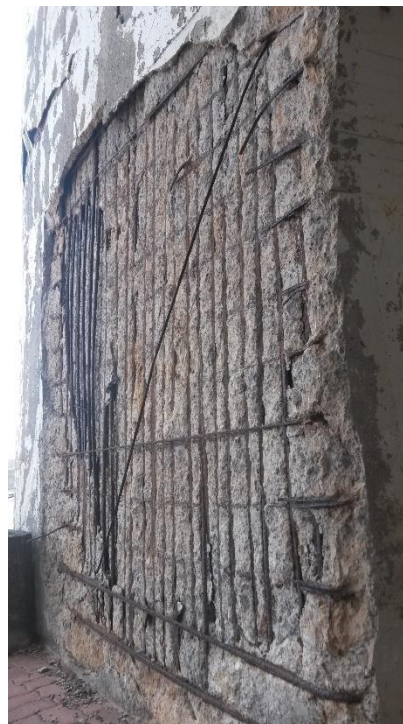
Figura 4.53 – Degradação dos pilhars

Noutras secções de alguns pilhars a ausência de armaduras é total onde existem apenas a marcação da corrosão no betão (Figura 4.53).

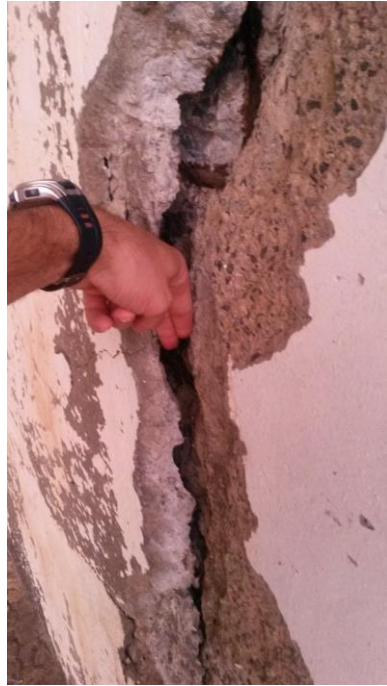
Figura 4.54 – Degradação dos pilhars

A Figura 4.54 indica uma delaminação em curso de uma grande seção de um pilar, podemos observar na fenda as armaduras em estado de corrosão em que possivelmente é a causa de tal degradação do betão, assim como grande parte das armaduras no seu interior estarão em fase de corrosão.
