NOTA TÉCNICA

REPARAÇÃO E REABILITAÇÃO DE ESTRUTURAS PORTUÁRIAS COM REDUZIDO IMPACTO AMBIENTAL: O CASO DO PORTO DE ABRIGO DA ILHA DO PORTO SANTO (MADEIRA, PORTUGAL)

Repair and rehabilitation of harbor structures with reduced environmental impact: The case of the shelter harbor of Porto Santo Island (Madeira, Portugal)

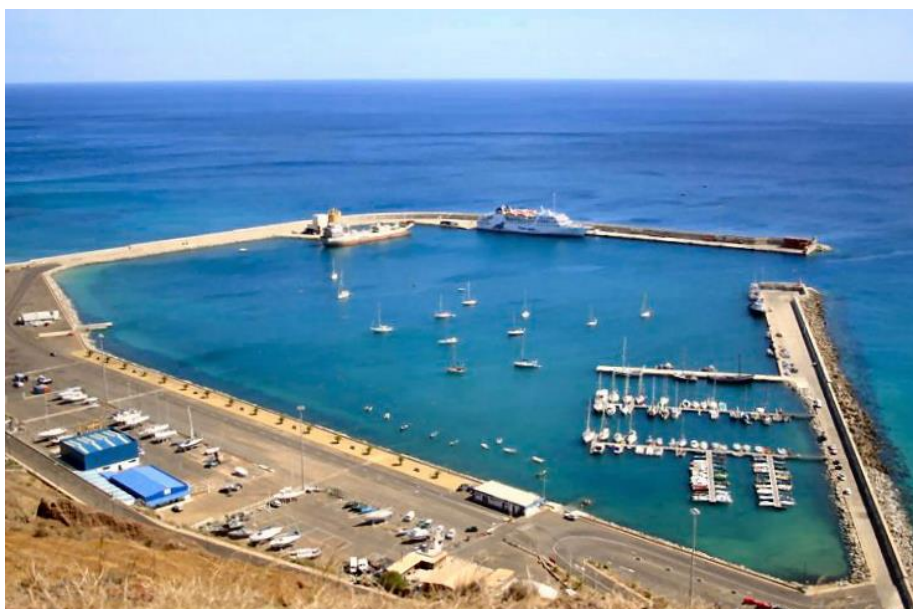
FIGURA 1: Vista geral do porto de abrigo antes das obras de reabilitação.

O porto de abrigo da Ilha do Porto Santo é constituído por um molhe principal, com cais acostável no bordo interior, e um contra molhe de menores dimensões, igualmente com capacidade para atracação de embarcações, formando uma estrutura de proteção marítima do tipo convergente (ALFREDINI; ARASAKI, 2009), mostrada na Figura 1.

O contra molhe do porto de abrigo, que aparece à direita na Figura 1, é constituído por dois troços retos adjacentes. O troço mais largo, com cerca de 220 m de extensão, situado na sua parte terminal, é constituído por blocos de betão assentes sobre um prisma de enrocamento protegido externamente por tetrápodes, formando uma estrutura de acostagem de paramento fechado (ALFREDINI; ARASAKI, 2009).

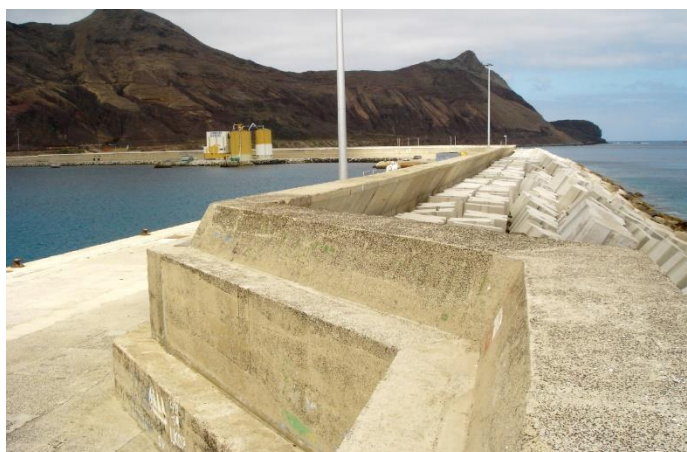
No entanto, o molhe do Porto do Porto Santo não possui uma estrutura completamente linear, pois apresenta um pequeno aumento do comprimento transversal na cabeça do molhe, como é possível observar na Figura 4.

FIGURA 4: Aumento da secção na zona da cabeça do molhe.

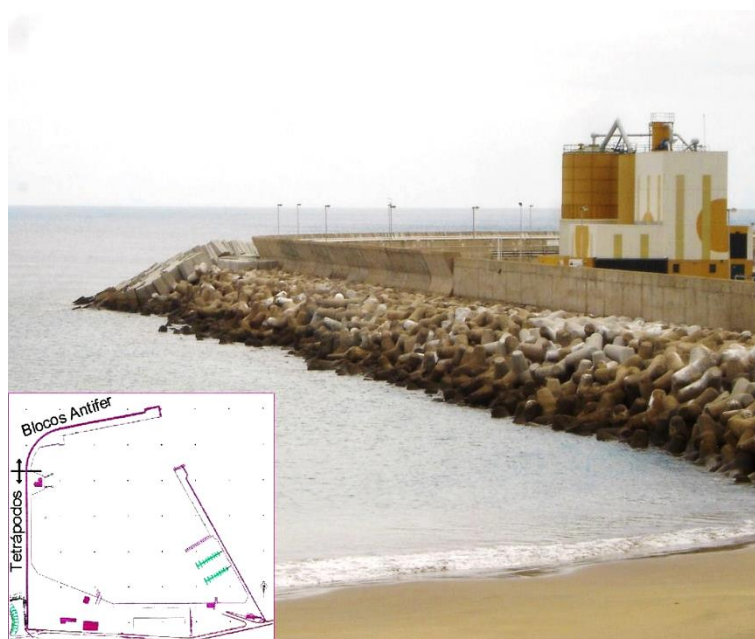
Em consequência disso, a fronteira entre os tetrápodes e os blocos Antifer, de maior peso, ficou situada próximo ao final do trecho N-S, como mostra a Figura 6, o que não seria possível caso se tratasse de uma zona mais fustigada pela agitação marítima, situação em que seria prudente que a fronteira se situasse mais junto à costa.

FIGURA 6: Tipo e localização dos blocos de betão utilizados no manto para a reabilitação do molhe.

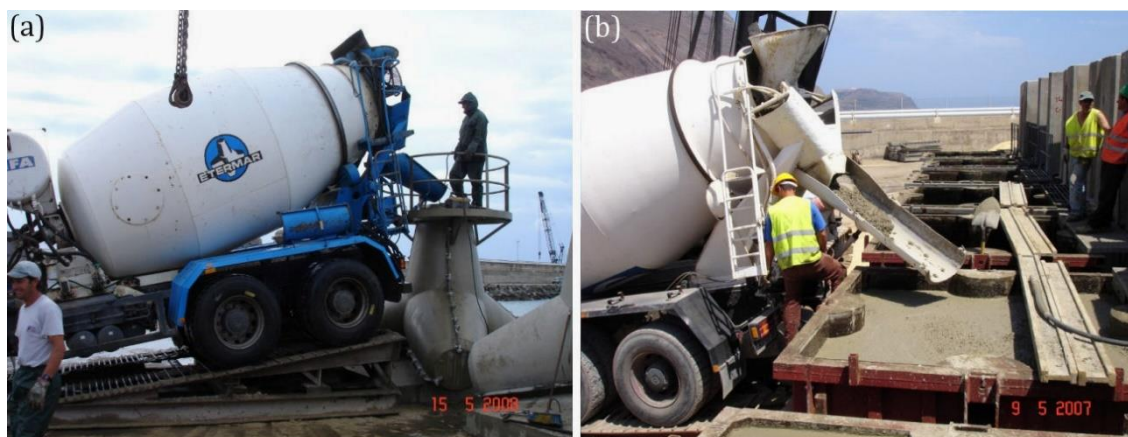
metálica movida de molde para molde por uma grua móvel, conseguiam chegar ao topo dos moldes, possibilitando com isto uma betonagem eficiente. Os moldes utilizados foram também adaptados, de forma a criar uma guarda para a proteção dos trabalhadores e estabelecer uma ligação de passagem entre os mesmos (Figura 7).

FIGURA 7: Betonagem [a] dos tetrápodes e [b] dos blocos Antifer usados no manto do molde.

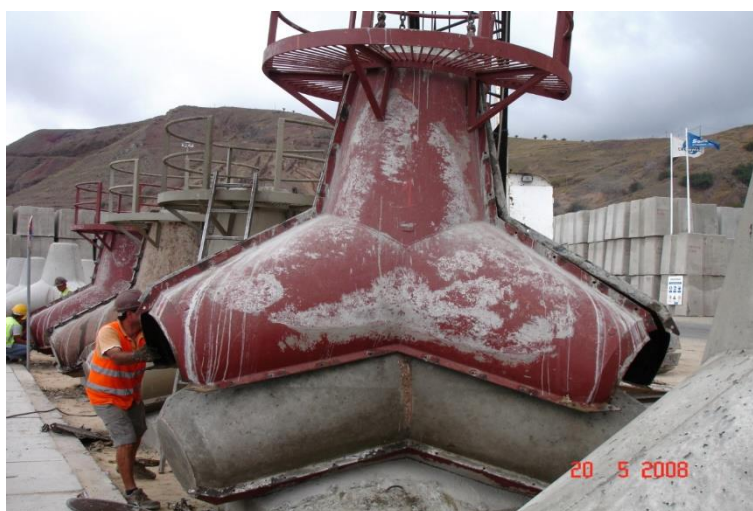
FIGURA 8: Desmoldagem dos tetrápodes.

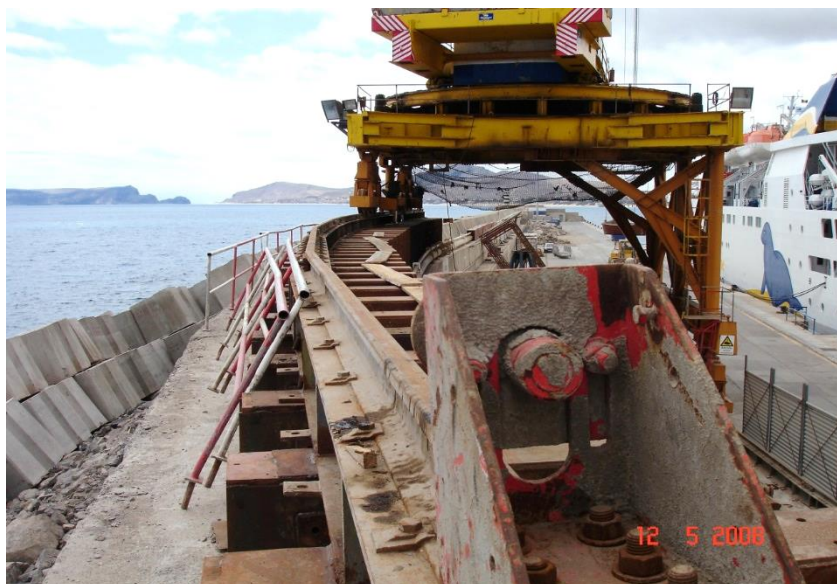
Os carris metálicos foram chumbados e aparafusados no muro de cortina sobre um perfil em L invertido e apoiados no pavimento do porto sobre uma viga em betão armado construída especificamente para o efeito.

FIGURA 9: Base da grua para movimentação dos blocos constituintes do manto do molhe principal.

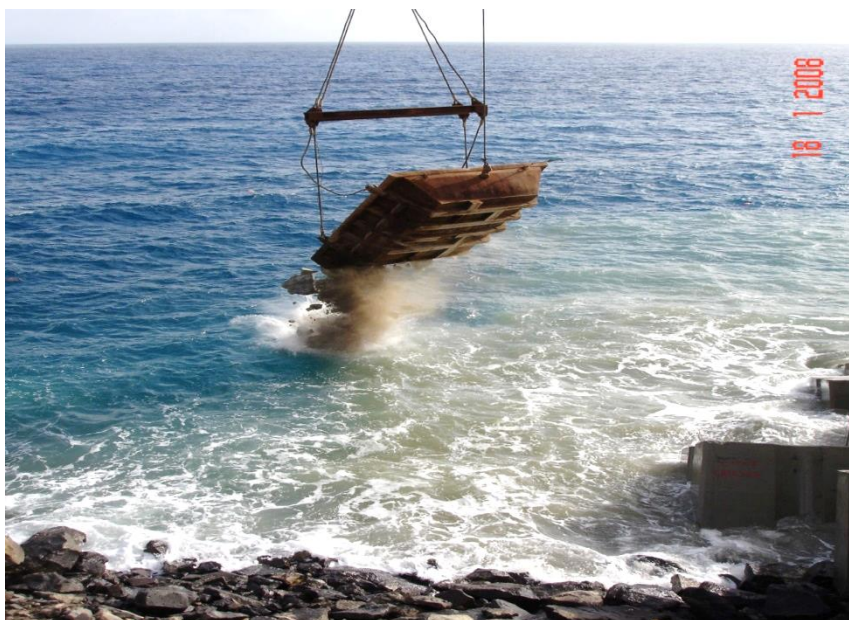
O depósito de enrocamento foi realizado pela grua por meio de uma caixa metálica, como mostrado na Figura 10, tendo sido posteriormente nivelado e corrigido com recurso a uma escavadora hidráulica Caterpillar 320.

FIGURA 10: Deposição de enrocamento com auxílio da grua.

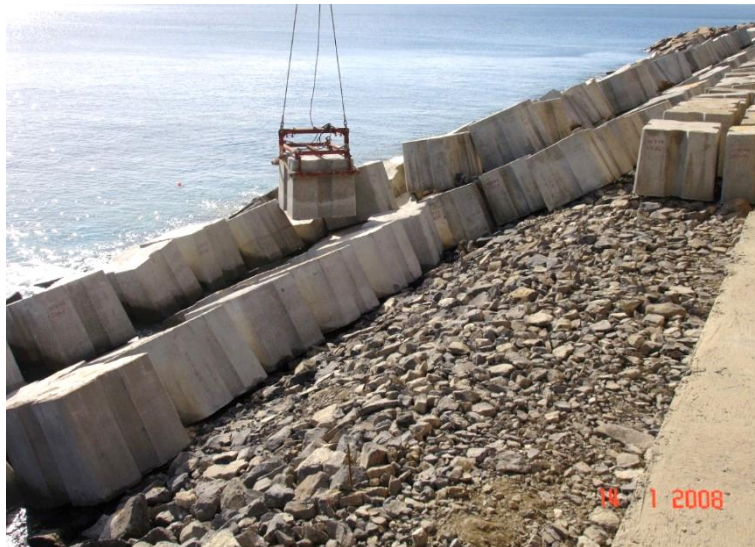
FIGURA 11: Colocação dos blocos Antifer no molhe principal.

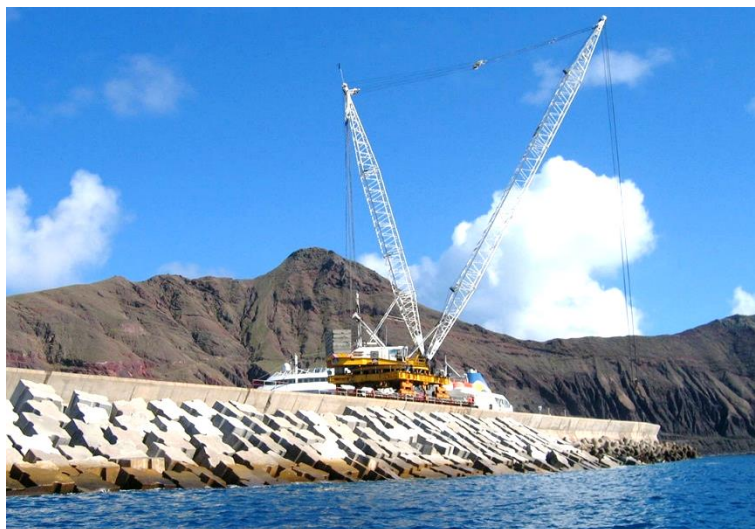
FIGURA 12: Grua usada na colocação dos blocos Antifer abaixo da linha de água.

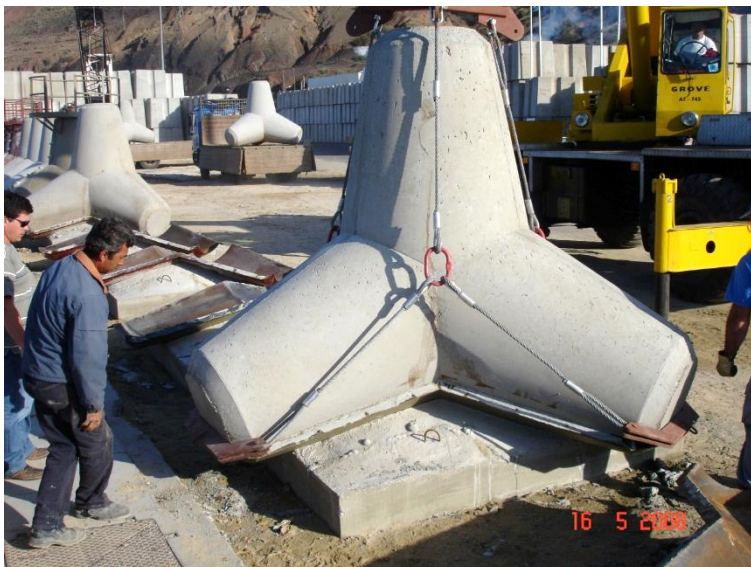
FIGURA 13: Movimentação dos tetrápodes visando o seu armazenamento..
FONTE: ETERMAR. Foto cedida pela Delegação do Funchal, 2011.

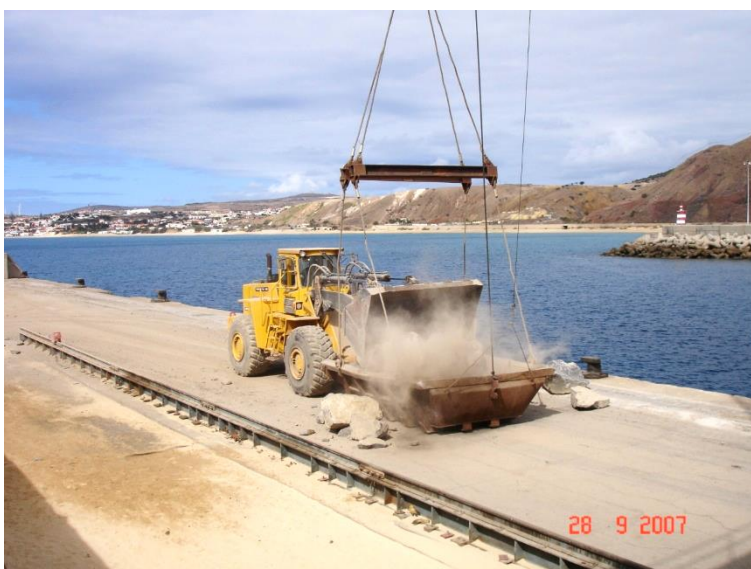
O material de enrocamento foi depositado na caixa metálica por uma pá carregadora operada por um manobrador, como mostrado na Figura 14, sendo em seguida movido pela grua.

FIGURA 14: Pá carregadora a depositar rochas na caixa metálica.
FONTE: ETERMAR. Foto cedida pela Delegação do Funchal, 2011.
