# **Corrosão do Betão Armado Induzida por Carbonatação e pela Presença de Cloretos**

DISSERTAÇÃO DE MESTRADO

MESTRADO EM ENGENHARIA CIVIL

No capítulo 10 e último, apresenta-se o caso de estudo sobre os muros de suporte do conjunto Habitacional da Palmeira em Câmara de Lobos. Os muros em estudo estão sobre o efeito de corrosão e apresentam inúmeras patologias provenientes da corrosão por carbonatação e presença de cloretos.

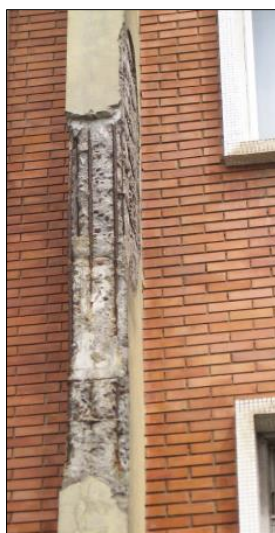
A corrosão generalizada pode assumir um aspecto uniforme, ou seja, pode ser notada em toda a superfície do elemento, ou não uniforme. Em relação à corrosão uniforme, a superfície do betão apresenta-se lisa e regular. No caso da corrosão não uniforme, esta apresenta-se com uma superfície rugosa e irregular (Figura 9). Neste tipo de corrosão existe o perigo de perda das características mecânicas do aço, porém a consequência mais grave é a fissuração proveniente deste tipo de corrosão (Monteiro, 2010).

**Figura 9 - Corrosão generalizada num pilar (Minuzzi, 2007).**

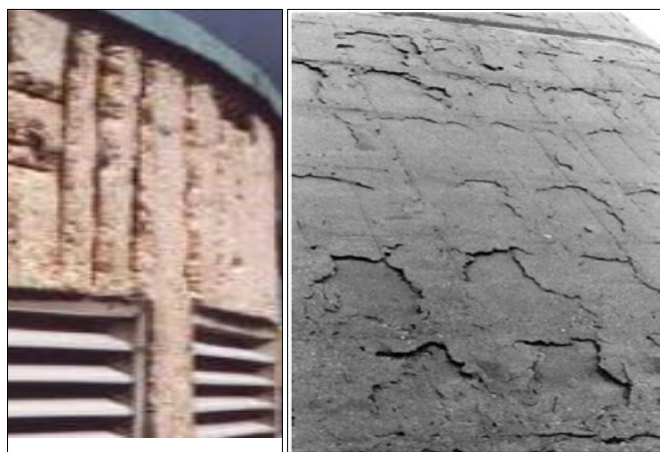
O efeito da carbonatação toma contornos negativos nos locais onde o recobrimento é insuficiente. O resultado da corrosão nas armaduras, permitidas pela carbonatação do betão, faz com que haja um aumento de volume de 3 a 10 vezes superior na armadura, devido aos diversos produtos resultantes da corrosão. Isto faz com que haja um aumento de tensões internas que resulta em fissuração na direcção paralela à da armadura corroída. Essa fissuração favorece a penetração de dióxido de carbono, para o interior do betão (Figura 14).

**Figura 15 - Destacamento do betão carbonatado após corrosão das armaduras (esquerda). Padrão de fissuração segundo a malha de armaduras, devido à carbonatação (direita) (Simas, 2007).**

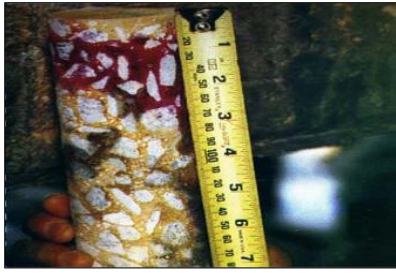
**Figura 24 - Fenolftaleína aplicada a um provete (Polito, 2006).**

A especificação E 391 do LNEC estabelece o procedimento para a estimativa da profundidade de carbonatação. Este documento descreve o processo que consiste em vários passos. Começa-se por extrair a amostra de betão e pulveriza-se com uma solução alcoólica de fenolftaleína a 0,1%. De seguida mede-se na superfície de extracção à profundidade de carbonatação, com uma régua, como se pode ver na Figura 24.

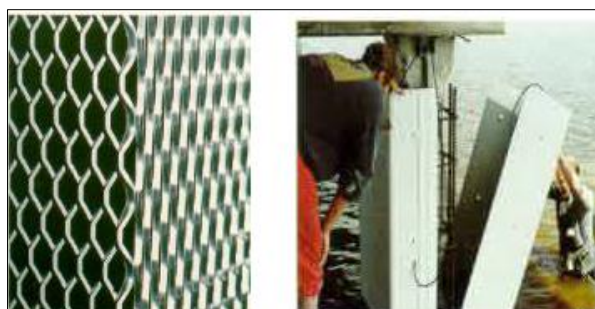
**Figura 40 - Malha de zinco e colocação dos encamisamentos de fibra de vidro (Silva, 2007).**

Outra solução, dentro da protecção catódica galvânica, poderá ser o uso de malhas de zinco (Figura 40). Estas são recomendadas para pilares que se encontrem em ambientes marinhos. Aliado às malhas de zinco, poderão ser utilizados encamisamentos de fibra de vidro, que garantem o confinamento da malha. Posteriormente, o espaço vazio entre a malha de zinco e a fibra de vidro é preenchido com uma argamassa cimentícia. Este sistema tem a particularidade de poder ser utilizado em pilares já existentes ou em pilares recém-construídos.

Sendo que este se trata de um sistema pré-fabricado, confere alguma facilidade de aplicação, é de fácil e rápida montagem, não requer manutenção do sistema, tem um vasto leque de opções no que se trata a dimensões e formas geométrica e apresenta uma vida de serviço de 40 anos (Silva, 2007).

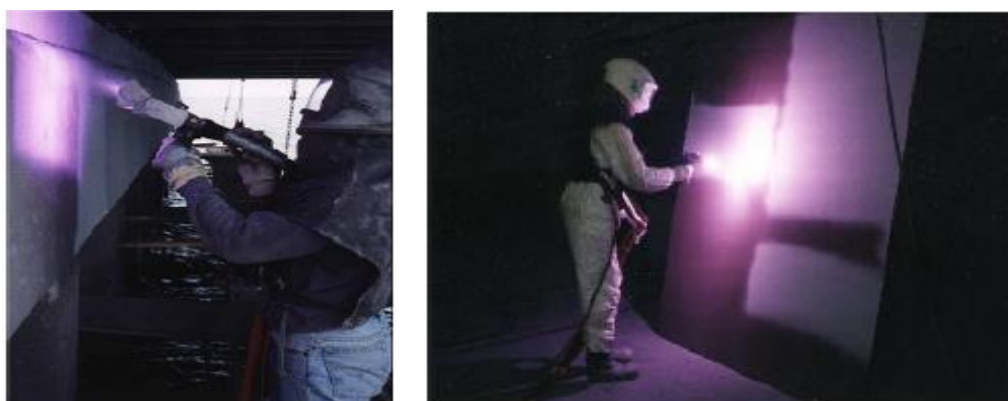
Outro tipo de ânodos sacrificiais é a projecção de metais directamente nas armaduras da estrutura, onde o betão danificado foi extraído, e nas superfícies vizinhas. Este tipo de ânodos não necessita camada de recobrimento, pois a passivação dos metais seria inútil, a destacar ainda que estes sistemas são adequados para ambientes marítimos.

**Figura 41 - Aplicação de metais por projecção sobre uma estrutura de betão armado (Silva, 2007).**

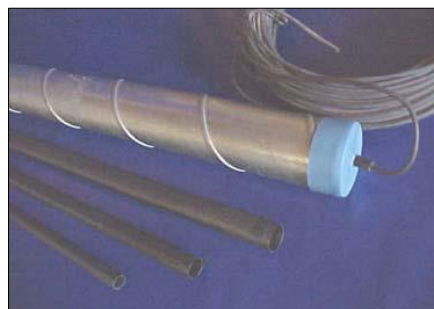
**Figura 47 - Ânodo de titânio enterrado (Silva, 2007).**

Outro tipo de solução para aplicação de um sistema de protecção catódica poderá ser o de ânodos enterrados de titânio (Figura 47). Esta solução baseia o seu funcionamento na introdução de tubos de titânio revestidos de óxidos de metais nobres no solo. Estes são ligados através de fios condutores ao pólo positivo do rectificador, o que estabelece as ligações anódicas e, de seguida, a armadura é ligada ao pólo negativo, criando a ligação catódica.

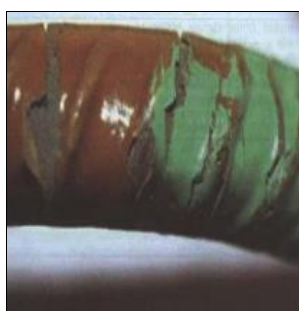
**Figura 53 - Corrosão devido a ruptura da película de resina numa armadura (Polito, 2006).**

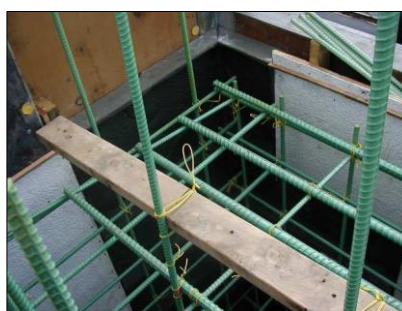
**Figura 54 - Armaduras com película de base epóxi (Polito, 2006).**

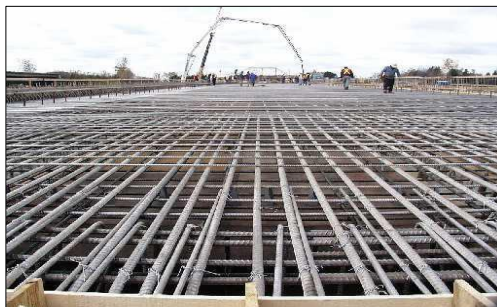
Figura 55 - Armaduras com aço Inox (Duggato, 2006).

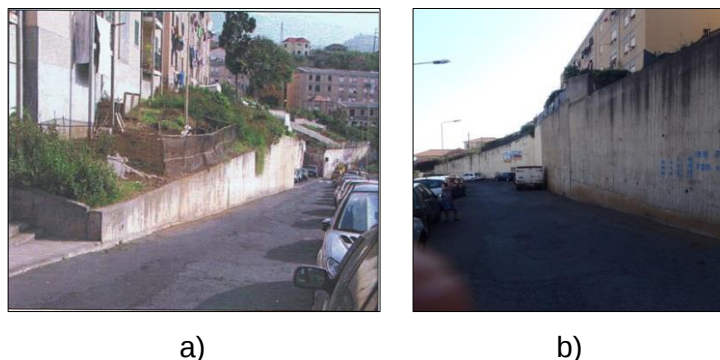
Figura 59 - Muros de suporte: a) Muro "M16"; e b) Muro "M11".

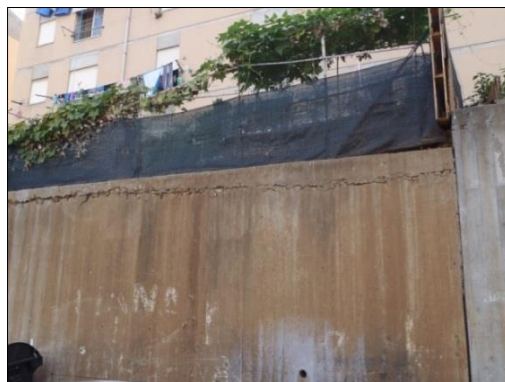
**Figura 62 - Destacamento da camada do coroamento do muro "M 14a".**

Quanto ao coroamento dos muros é possível constatar que as armaduras encontram-se sobre oxidação, o que causou um destacamento da camada de betão do topo dos muros como é possível verificar na Figura 62.

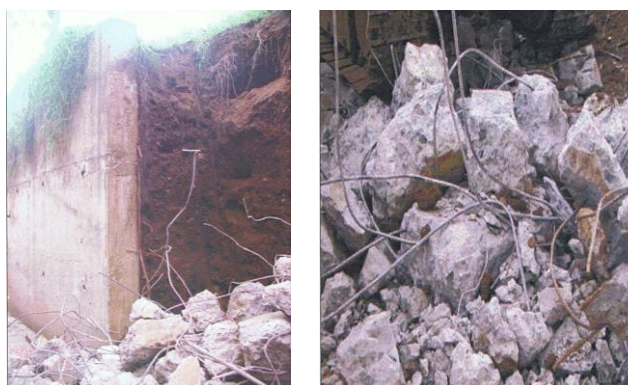
Figura 64 - Muro que ruiu.

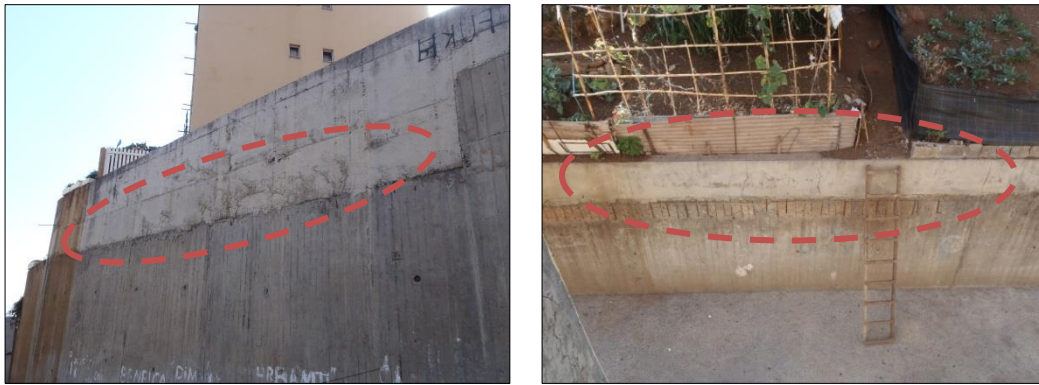
**Figura 65 - Aumento das alturas iniciais dos muros ("M8", "M22").**

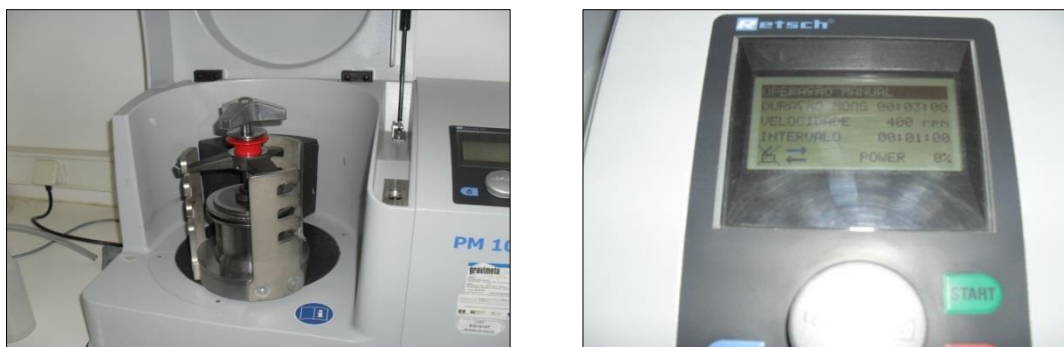
**Figura 70 - Moinho utilizado na transformação de carotes em pó.**

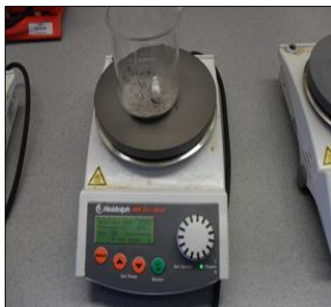
**Figura 72 - Introdução da placa magnética para agitação da solução.**

agitação proporcionada através de uma placa de magnética inserida no copo de 250 ml (Figura 72). O estado de ebulição foi mantido durante 3 minutos (Figura 73).

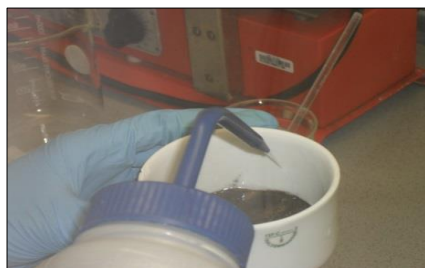
**Figura 74 - Filtragem auxiliada com água quente.**

Atingida a ebulição, fez-se uma filtração, onde a amostra foi filtrada através de papel de filtro médio, num filtro que é acoplado a um kitazato de 500 ml. O resíduo depositado no funil é lavado exaustivamente com água quente. A Figura 74 Exemplifica o procedimento acima referido. A filtração é feita através de vácuo, acoplado ao kitazato, sendo que, no fim, obteve-se uma solução incolor (Figura 75).

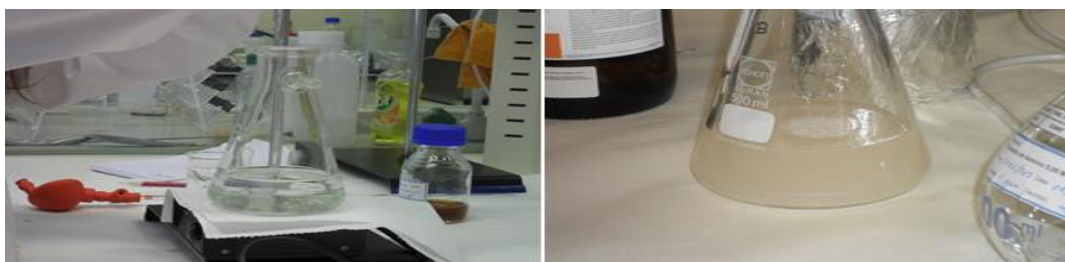
**Figura 77 - a) solução inicial; b) solução final após titulação.**

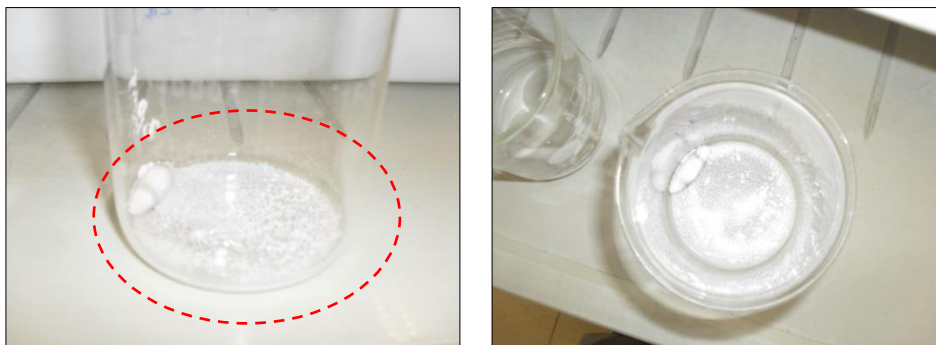
**Figura 80 - Resultado final da adição de nitrato de prata na amostra e criação de cloreto de prata.**

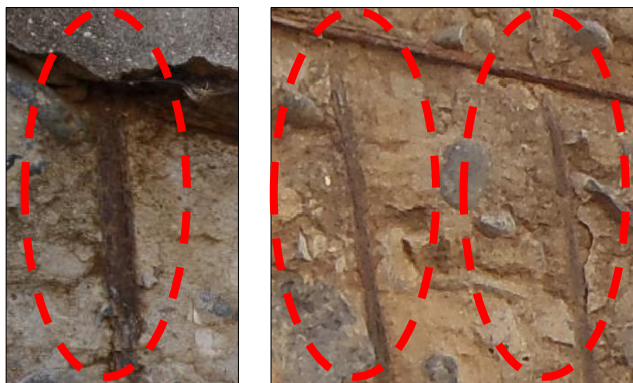
Figura 83 - Perda de secção por corrosão induzida pela presença de cloretos.

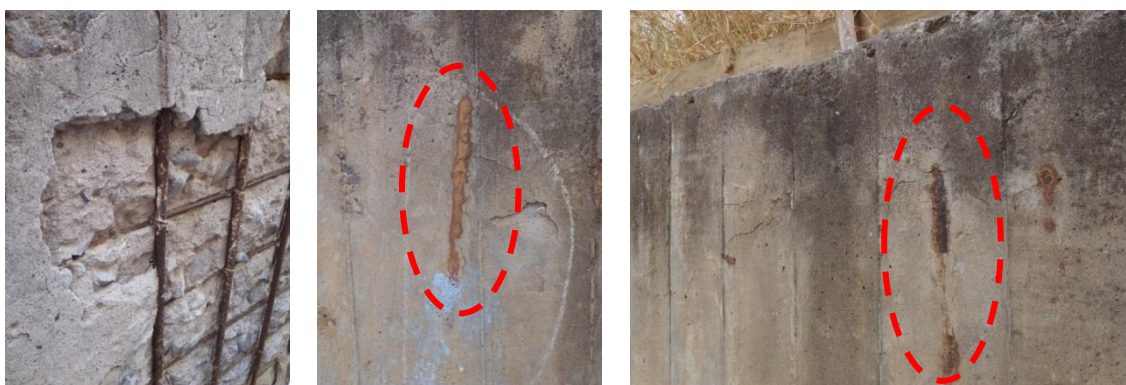
Figura 84 - Insuficiência de espessura de recobrimento.

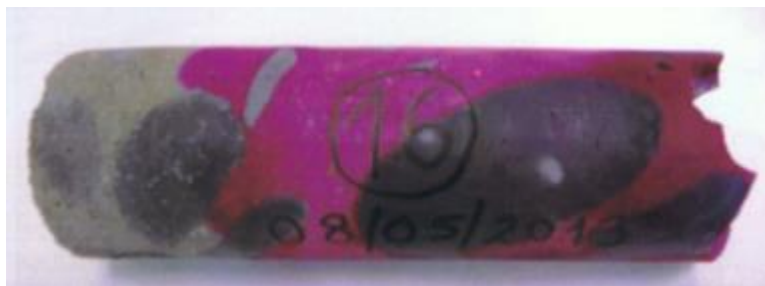
Figura 85 - Provete nº 16 do ensaio a carbonatação

Como é possível verificar através das imagens acima apresentadas e dos boletins do ensaio referente a carbonatação nota-se que foi utilizado basalto rolado na construção dos muros de contenção como é possível verificar pela Figura 85.

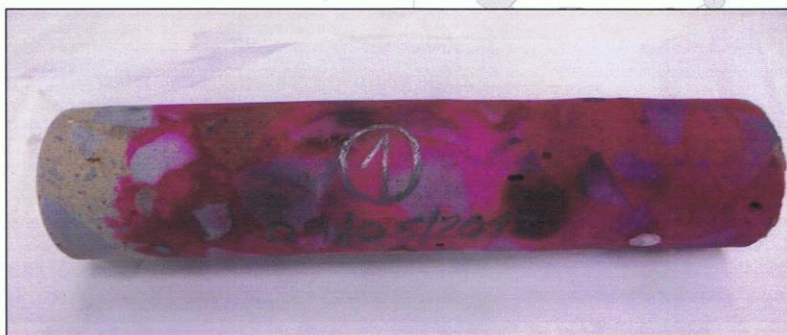
Figura 95 - Boletim de ensaio a carbonatação carote nº1.

| Face | Profundidade de Carbonatação | | |
|---|---|---|---|
| Exterior | 48 | 48 | 48 |
| Interior | 0 | 0 | 0 |

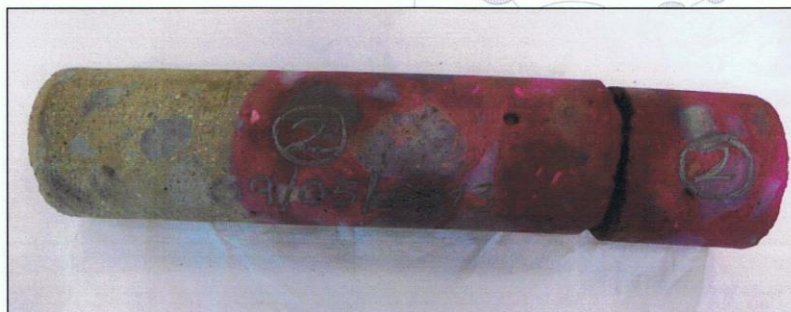
Figura 96 - Boletim de ensaio a carbonatação carote nº2.

| Face | Profundidade de Carbonatação | | |
|---|---|---|---|
| Exterior | 92 | 92 | 92 |
| Interior | 0 | 0 | 0 |

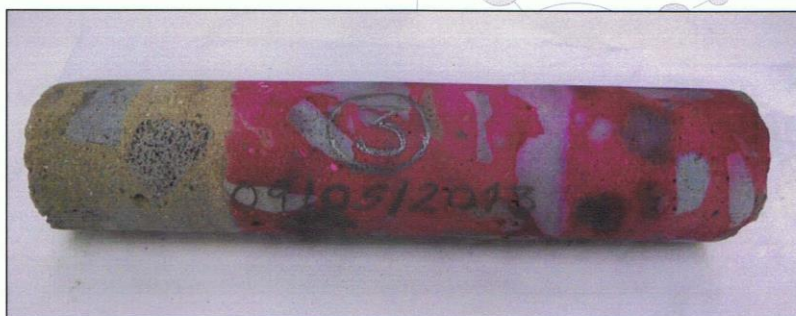
Figura 97 - Boletim de ensaio a carbonatação carote nº3.

| Face | Profundidade de Carbonatação | | |
|---|---|---|---|
| Exterior | 85 | 85 | 85 |
| Interior | 5 | 5 | 5 |

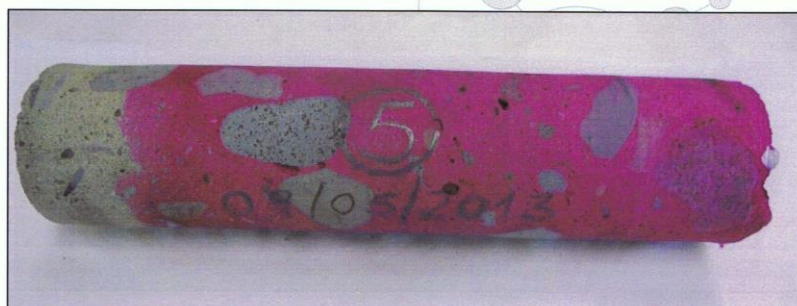
Figura 99 - Boletim de ensaio a carbonatação carote nº5.

| Face | Profundidade de Carbonatação | | |
|---|---|---|---|
| Exterior | 47 | 47 | 47 |
| Interior | 0 | 0 | 0 |

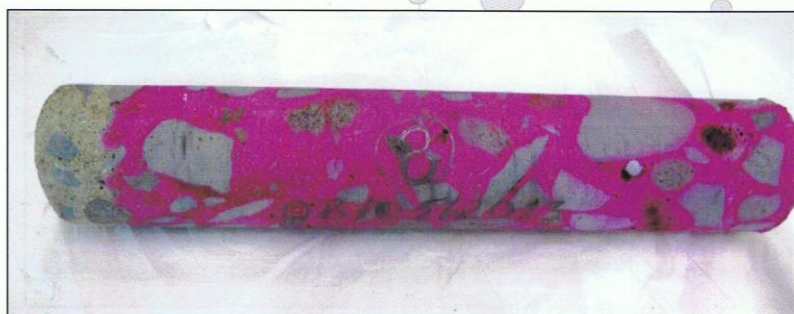
Figura 102 - Boletim de ensaio a carbonatação carote nº8.

| Face | Profundidade de Carbonatação | | |
|---|---|---|---|
| Exterior | 30 | 30 | 30 |
| Interior | 0 | 0 | 0 |

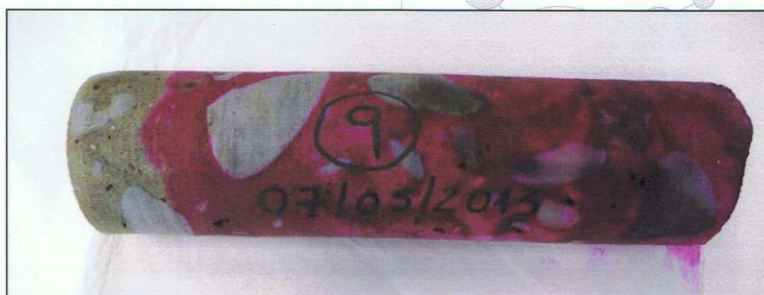
Figura 103 - Boletim de ensaio a carbonatação carote nº9.

| Face | Profundidade de Carbonatação | | |
|---|---|---|---|
| Exterior | 34 | 34 | 34 |
| Interior | 0 | 0 | 0 |

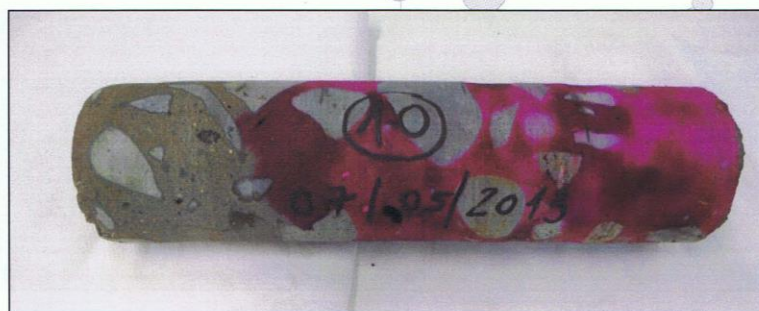
**Figura 104 - Boletim de ensaio a carbonatação carote nº10.**

| Face | Profundidade de Carbonatação | | |
|---|---|---|---|
| Exterior | 80 | 80 | 80 |
| Interior | 0 | 0 | 0 |

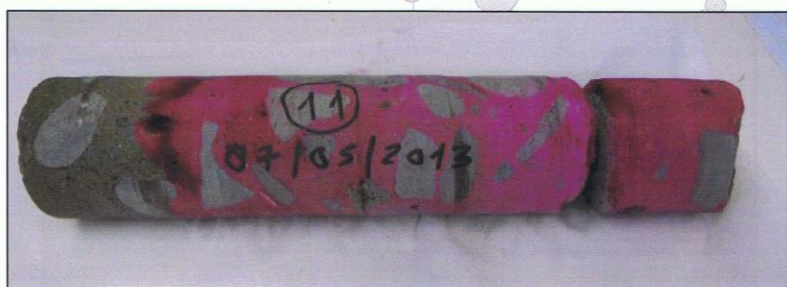
Figura 105 - Boletim de ensaio a carbonatação carote nº11.

| Face | Profundidade de Carbonatação | | |
|---|---|---|---|
| Exterior | 62 | 62 | 62 |
| Interior | 0 | 0 | 0 |

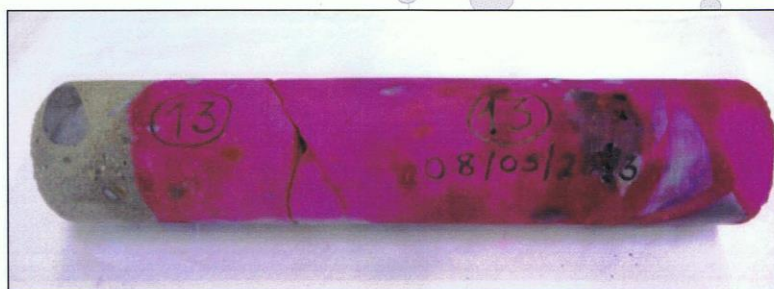
Figura 107 - Boletim de ensaio a carbonatação carote nº13.

| Face | Profundidade de Carbonatação | | |
|---|---|---|---|
| Exterior | 47 | 47 | 47 |
| Interior | 0 | 0 | 0 |

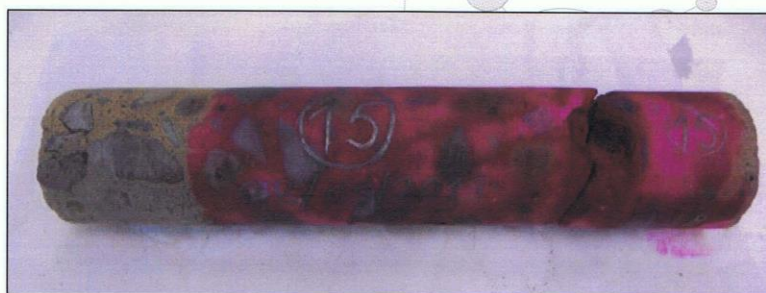
Figura 109 - Boletim de ensaio a carbonatação carote nº15.

| Face | Profundidade de Carbonatação | | |
|---|---|---|---|
| Exterior | 47 | 47 | 47 |
| Interior | 12 | 12 | 12 |

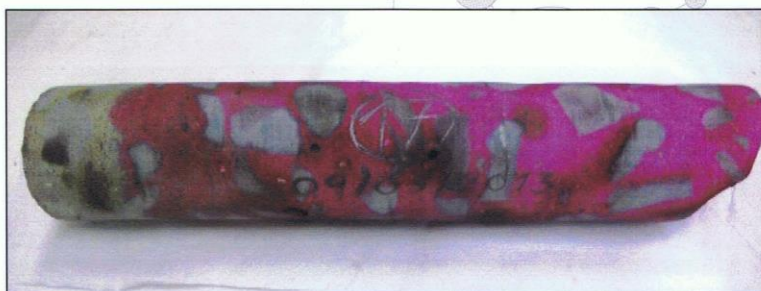
Figura 111 - Boletim de ensaio a carbonatação carote nº17.

| Face | Profundidade de Carbonatação | | |
|---|---|---|---|
| Exterior | 38 | 38 | 38 |
| Interior | 0 | 0 | 0 |

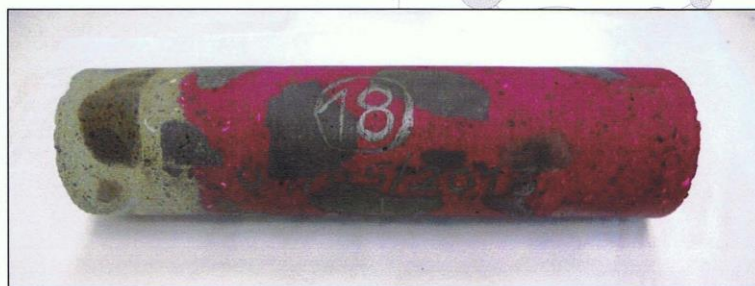
Figura 112 - Boletim de ensaio a carbonatação carote nº18.

| Face | Profundidade de Carbonatação | | |
|---|---|---|---|
| Exterior | 56 | 56 | 56 |
| Interior | 0 | 0 | 0 |

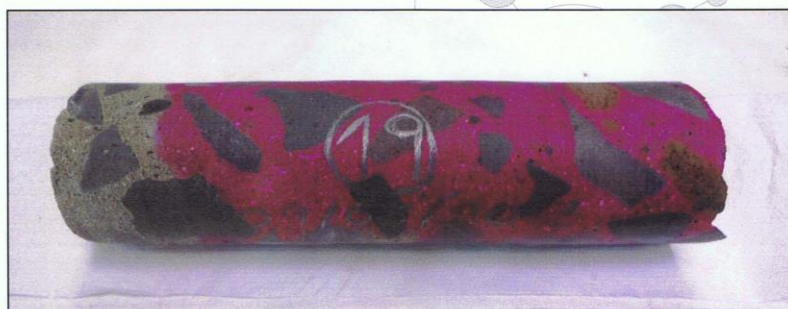
Figura 113 - Boletim de ensaio a carbonatação carote nº19.

| Face | Profundidade de Carbonatação | | |
|---|---|---|---|
| Exterior | 40 | 40 | 40 |
| Interior | 0 | 0 | 0 |

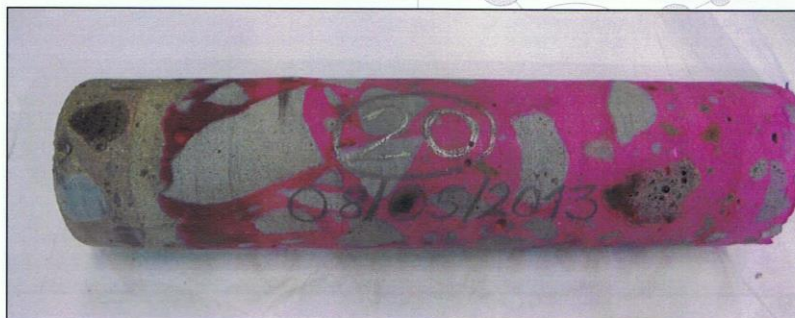
Figura 114 - Boletim de ensaio a carbonatação carote nº20.

| Face | Profundidade de Carbonatação | | |
|---|---|---|---|
| Exterior | 45 | 45 | 45 |
| Interior | 0 | 0 | 0 |

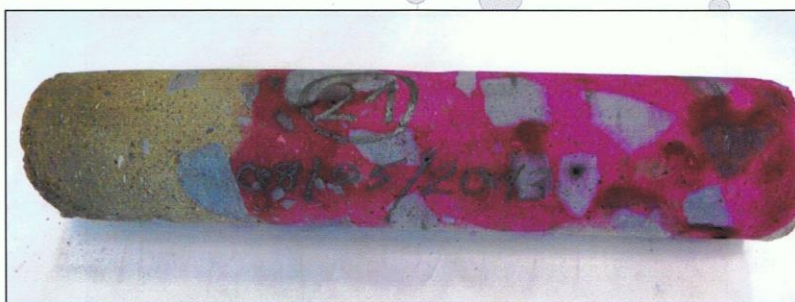
Figura 115 - Boletim de ensaio a carbonatação carote nº21.

| Face | Profundidade de Carbonatação | | |
|---|---|---|---|
| Exterior | 90 | 90 | 90 |
| Interior | 0 | 0 | 0 |

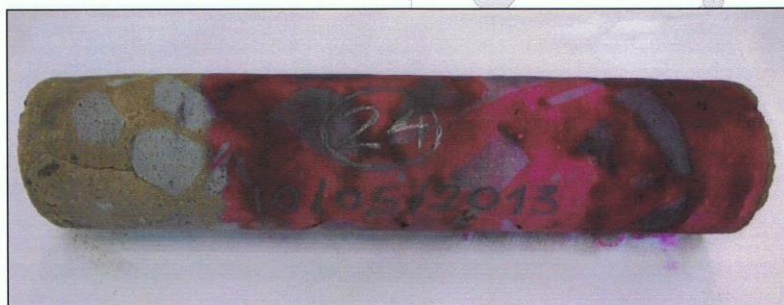
Figura 118 - Boletim de ensaio a carbonatação carote nº24.

| Face | Profundidade de Carbonatação | | |
|---|---|---|---|
| Exterior | 70 | 70 | 70 |
| Interior | 4 | 4 | 4 |

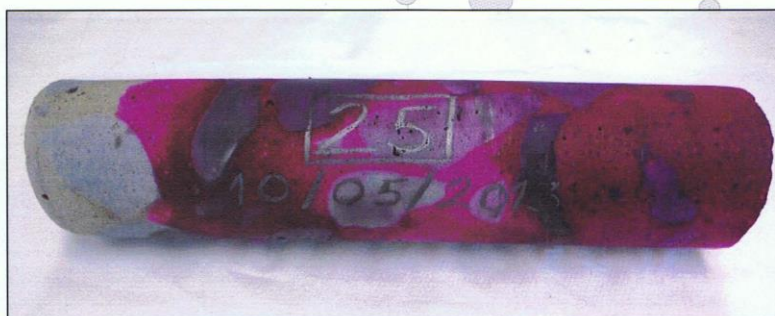
Figura 119 - Boletim de ensaio a carbonatação carote nº25.

| Face | Profundidade de Carbonatação | | |
|---|---|---|---|
| Exterior | 35 | 35 | 35 |
| Interior | 0 | 0 | 0 |

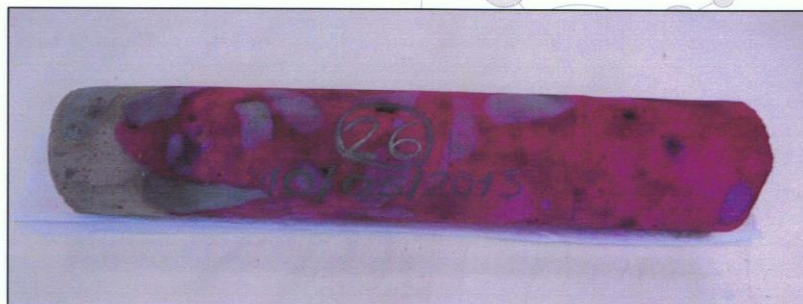
Figura 120 - Boletim de ensaio a carbonatação carote nº26.

| Face | Profundidade de Carbonatação | | |
|---|---|---|---|
| Exterior | 47 | 47 | 47 |
| Interior | 0 | 0 | 0 |

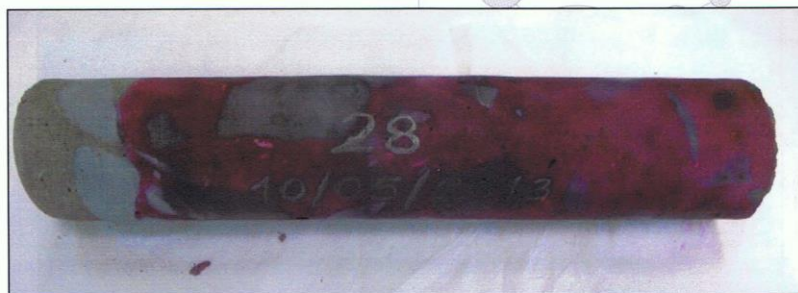
Figura 122 - Boletim de ensaio a carbonatação carote nº28.

| Face | Profundidade de Carbonatação | | |
|---|---|---|---|
| Exterior | 46 | 46 | 46 |
| Interior | 0 | 0 | 0 |

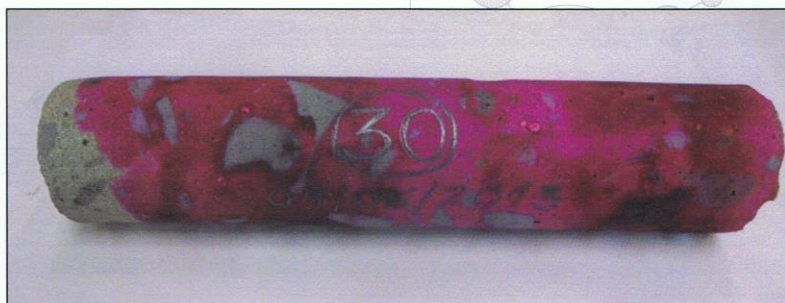
Figura 124 - Boletim de ensaio a carbonatação carote nº30.

| Face | Profundidade de Carbonatação | | |
|---|---|---|---|
| Exterior | 1 | 18 | 35 |
| Interior | 0 | 0 | 0 |
