**A Construção em Betão Armado  
com Armaduras de GFRP  
e o seu Benefício Financeiro  
a Longo Prazo**

DISSERTAÇÃO DE MESTRADO

**Juan Carlos de Freitas Gouveia**  
MESTRADO EM ENGENHARIA CIVIL

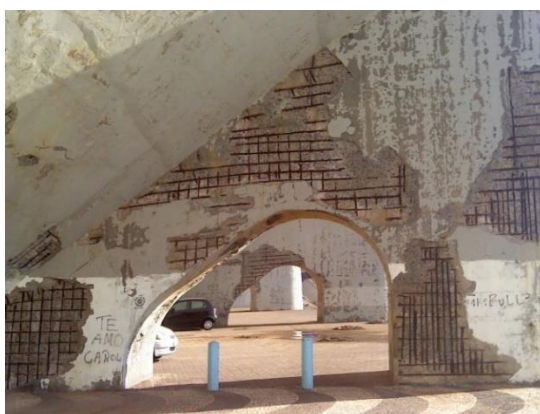
Figura 1.1 – Corrosão das armaduras nas abóbadas de contenção do aeroporto da Madeira

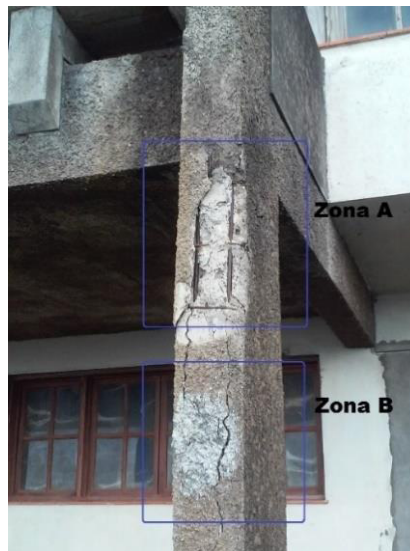
**Figura 2.1 – Ilustração de um pilar danificado pela corrosão das armaduras**

A corrosão das armaduras pode pôr em causa o desempenho de uma estrutura: a perda de secção das armaduras provoca uma redução da sua resistência, o que implica que qualquer elemento estrutural que apresente corrosão significativa colocará em risco o comportamento da estrutura; isto é, em casos críticos poderá dar-se o colapso do elemento estrutural.

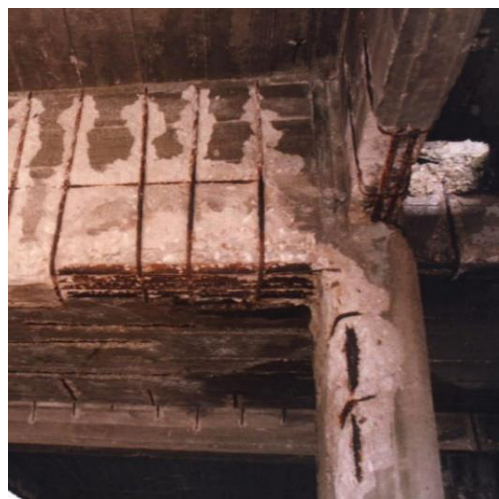
Figura 2.5 – Estrutura de betão armado contaminada pela ação da carbonatação

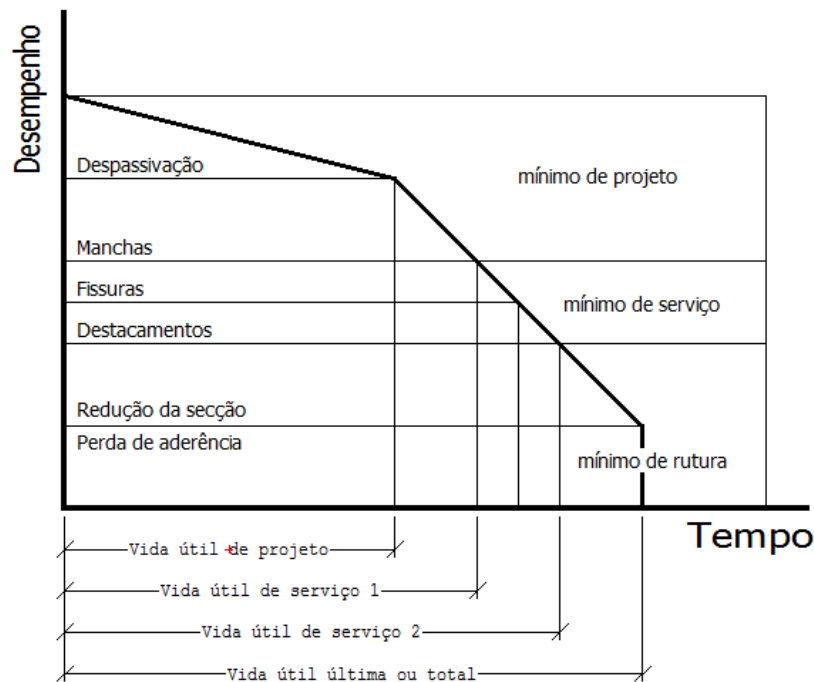
Figura 2.8 – Conceito da vida útil das estruturas de betão, tomando-se por referência o fenómeno da corrosão [8]

Na Figura 2.8, temos a representação gráfica do conceito de vida útil de acordo [8], em que a parte do gráfico que é representada pela “vida útil de projeto” se denomina iniciação do processo despassivação das armaduras. O período de tempo “vida útil de serviço 1” representa o momento que aparecem as machas de corrosão na superfície do betão. Durante este período, a estrutura não apresenta problemas no que diz respeito ao seu funcionamento. O período de tempo “vida útil de serviço 2” representa o momento em que ocorrem a fissuração no betão de recobrimento e ainda o destacamento do betão de recobrimento. Neste período de tempo, as armaduras e betão começam a perder propriedades físicas e mecânicas. O período de tempo que vai até à rotura e colapso parcial ou total da estrutura é denominado de vida útil última ou total, o qual corresponde ao período de tempo no qual há uma redução significativa da secção resistente da armadura ou uma perda importante da aderência armadura/betão [8].

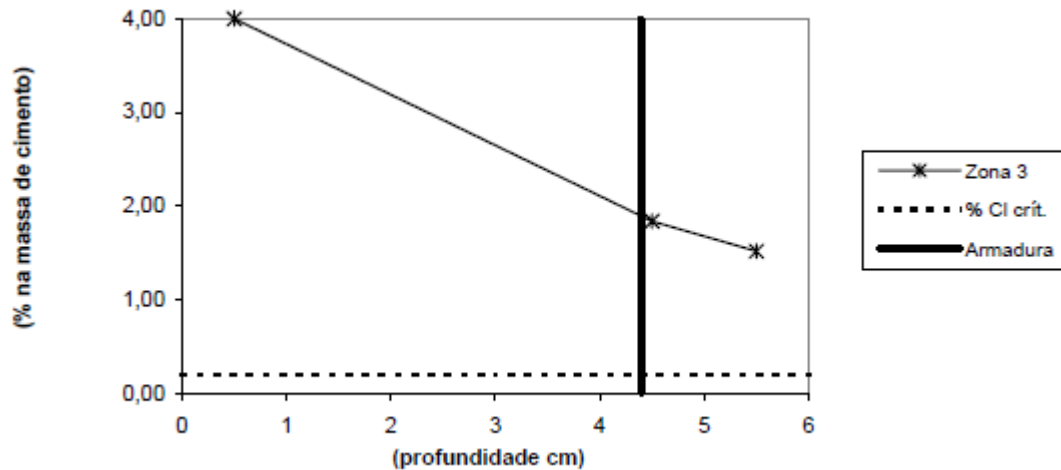
Figura 2.9 – Estimativa do teor de cloretos na massa de cimento na zona 3 [9].

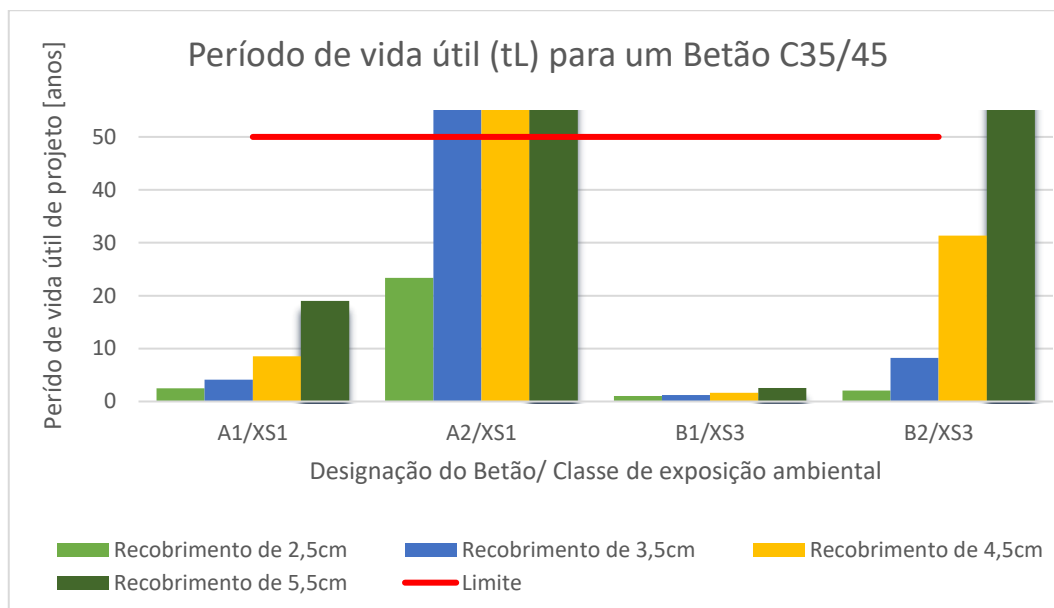
Figura 2.10 – Representação gráfica do período de vida útil para um betão C35/40

A representar um betão armado com varões de aço, temos a barra de cor azul, amarela, verde clara e verde escura, com os respetivos recobrimentos de 2,5cm, 3,5cm, 4,5cm e de 5,5cm. A representar com uma linha laranja temos o limite do tempo de vida útil para classe S4.

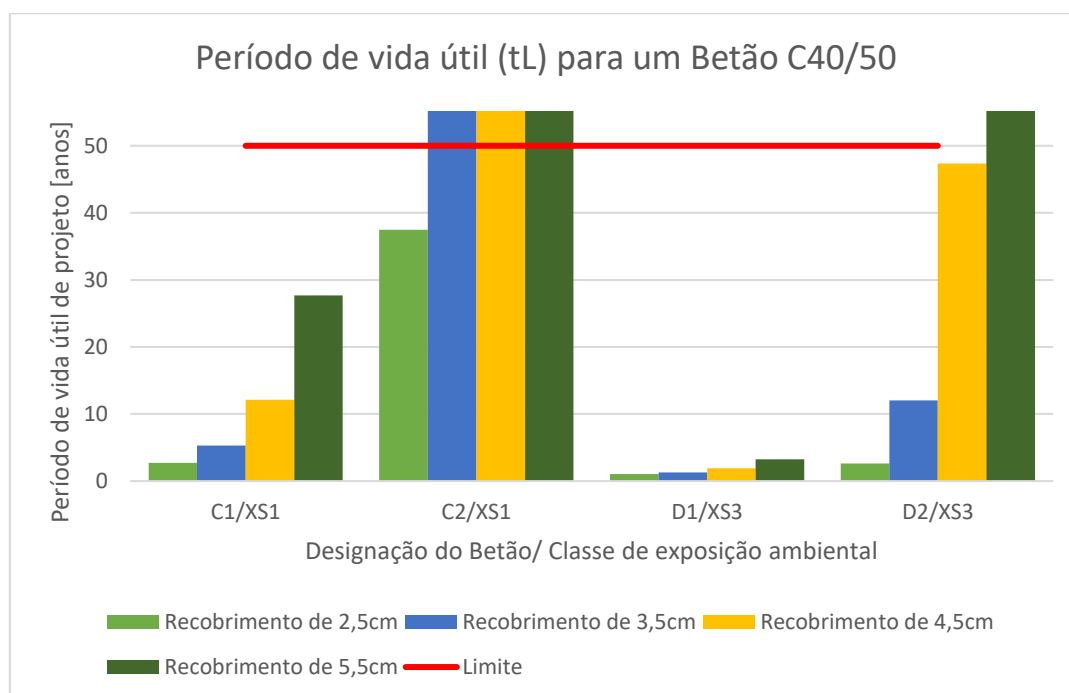
Figura 2.11 – Representação gráfica do período de vida útil para um betão C40/50

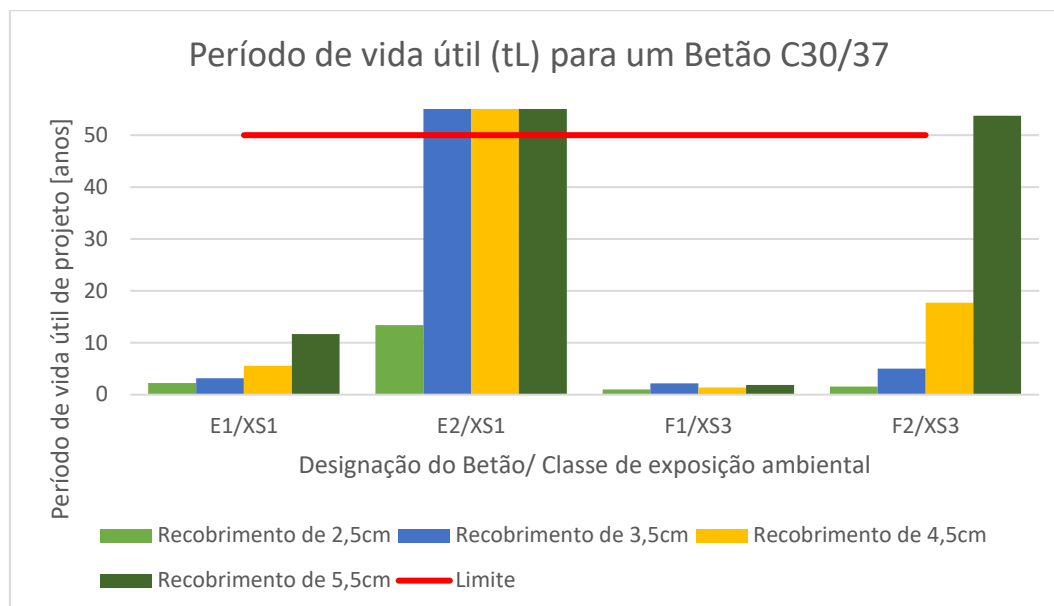
**Figura 2.12 – Representação gráfica do período de vida útil para um betão C30/37**

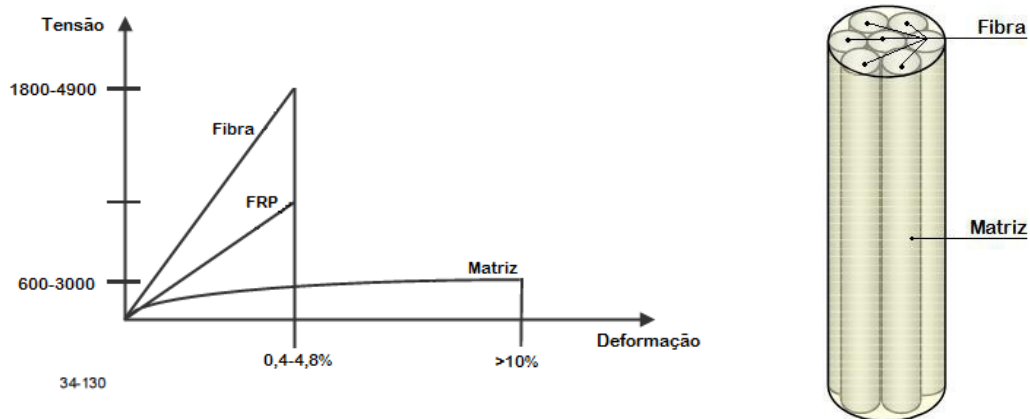
Figura 2.13 – Representação Tensão-Deformação adaptada da referência [15] e [16].

Contudo, quando ambos os materiais ficam interligados entre si o chamado “compósito FRP”, estes exibem um comportamento perfeitamente elástico até à rotura.

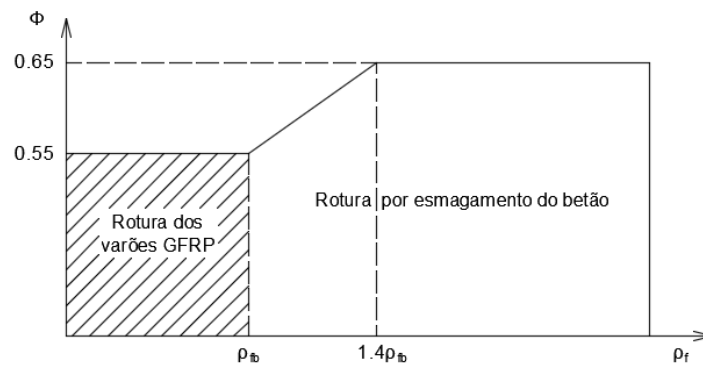
Figura 3.3 – Factor de redução da resistência em função ao rácio das armaduras

De acordo com o documento analisado, o valor do fator ( $\phi$ ) devido a rotura pelos varões de GFRP é inferior devido ao baixo modulo de elasticidade dos varões de GFRP, sendo que, quando comparado com o modo de rotura por esmagamento do betão, este apresenta uma maior deformabilidade da secção. Na Figura 3.3 temos a representação do fator de redução da resistência em função ao rácio das armaduras. Para podermos determinar a equação da reta, o documento do ACI propõe a seguinte equação [3.9]:

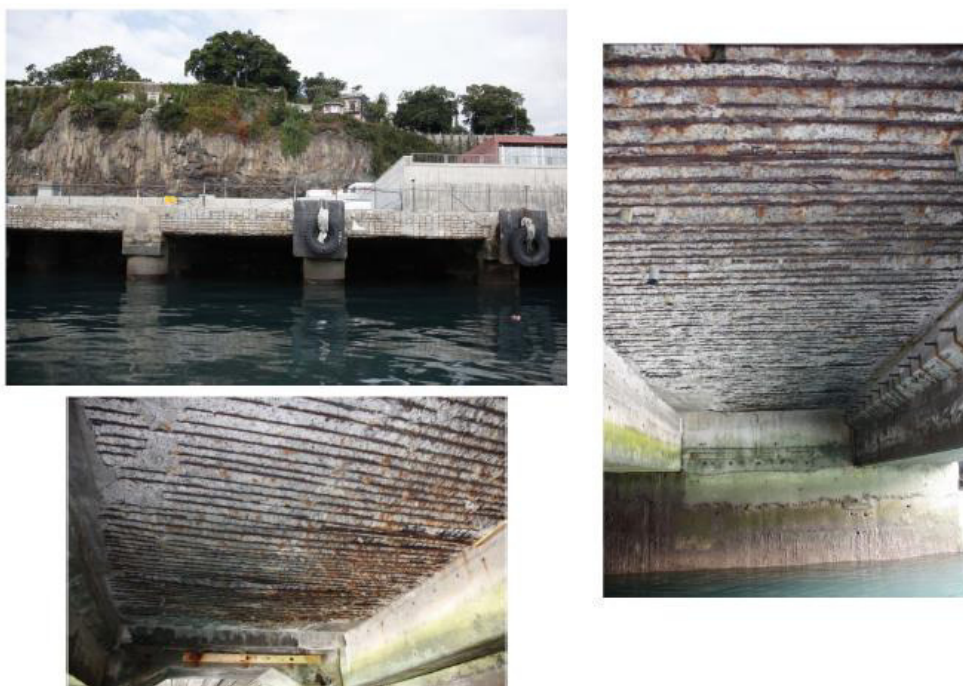
**Figura 3.6 – Ilustração da área de corrosão das armaduras [5].**

Com base na análise efetuada, verificou-se que a estrutura emersa apresentava um conjunto de anomalias relacionadas com a patologia da corrosão das armaduras. As anomalias encontradas foram observadas em diferentes elementos estruturais (carlingas, vigas de bordo, laje pré-fabricadas e laje maciça), sendo as áreas afetadas particularmente significativas na viga de bordadura exterior e na laje maciça do tabuleiro, Figura 3.6. Também foi observado que a laje maciça apresentava um grau de severa deterioração que poderia comprometer significativamente a segurança da estrutura, podendo incorrer em risco de colapso.

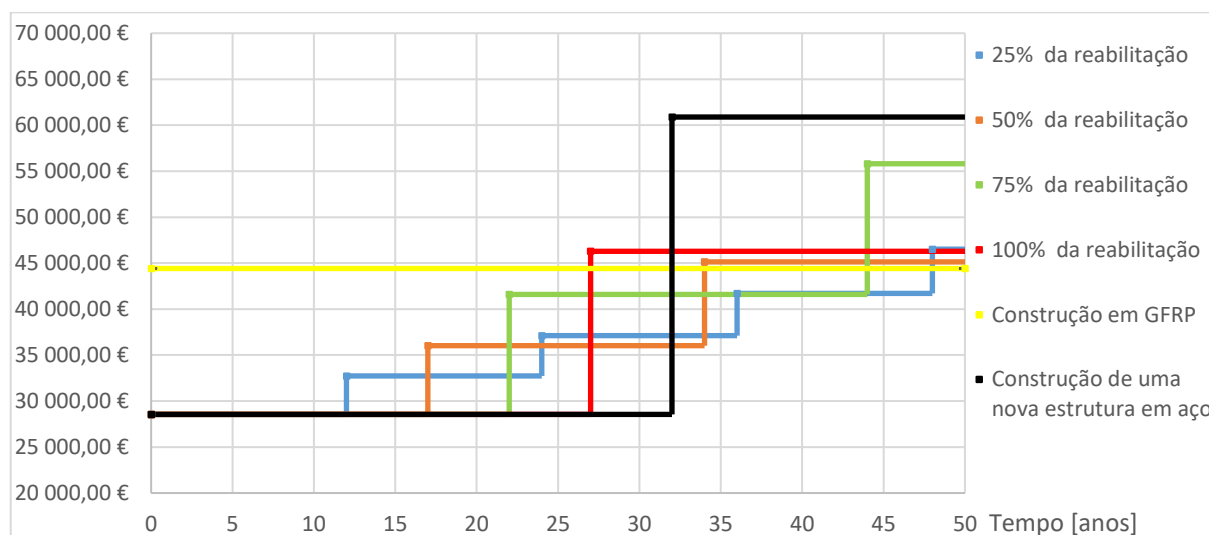
Figura 4.5 – Representação do custo final para um período de vida útil de 50 anos. 1º cenário: Betão C40/50 e rec. 4,5cm.

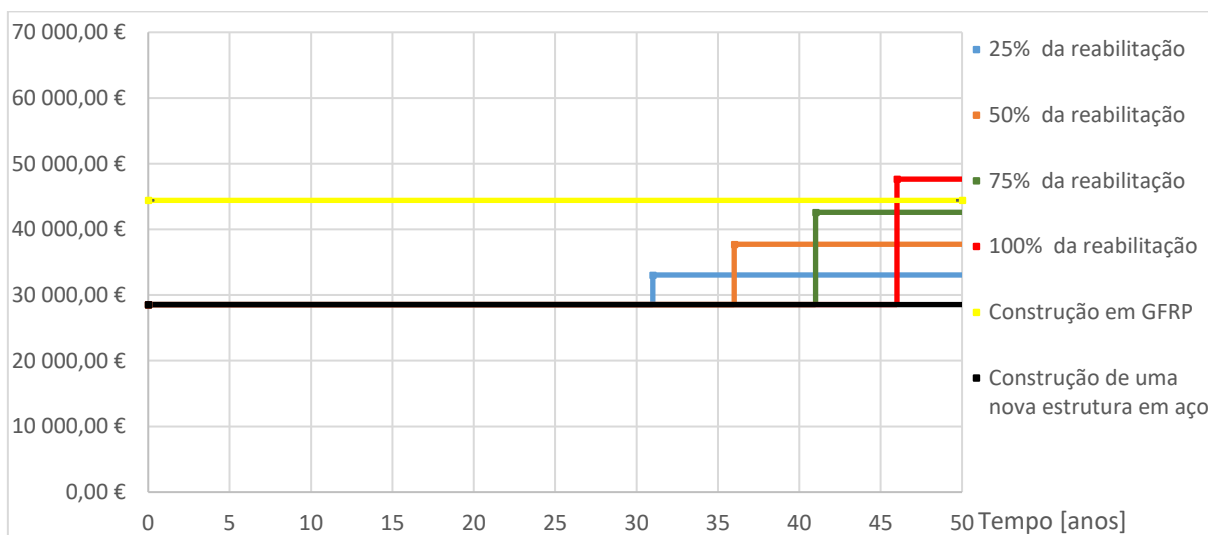
Figura 4.7 – Representação do custo final para um período de vida útil de 50 anos. 2º cenário: Betão C35/45 e rec. 4,5cm.

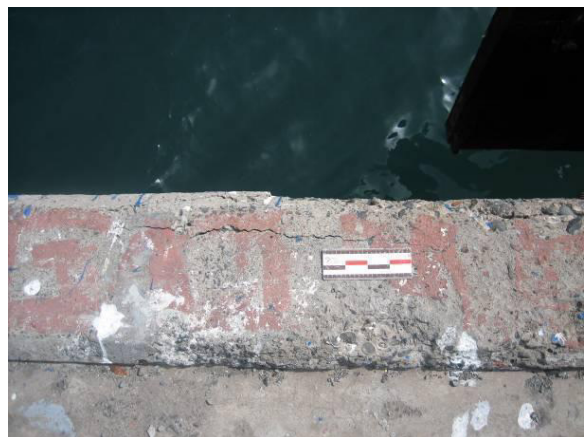
Fig. 4 – Face superior da viga de bordadura. Fissura de delaminação.

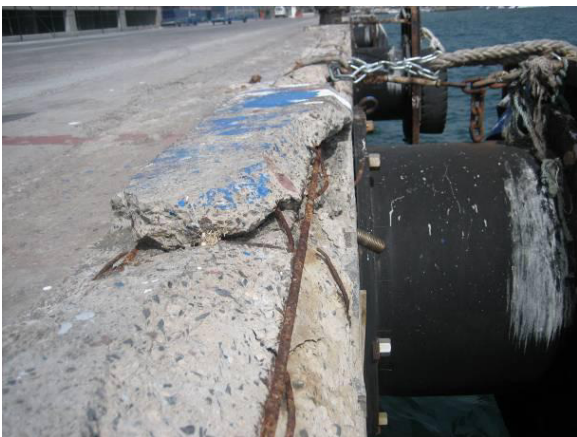
Fig. 5 – Idem. Corrosão das armaduras e delaminação do betão de recobrimento.

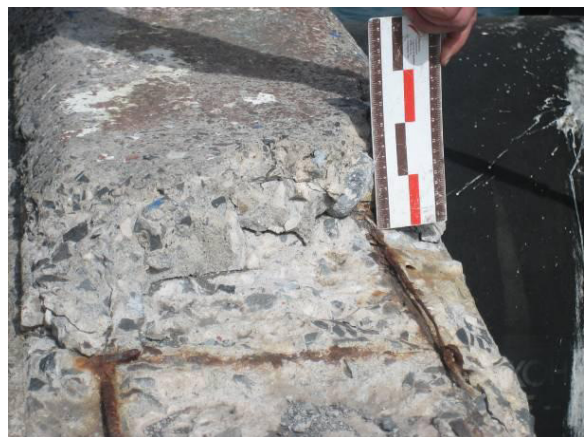
Fig. 6 – Idem. Idem. De realçar a redução da secção dos varões devido à corrosão, levando inclusivamente ao seu desaparecimento.

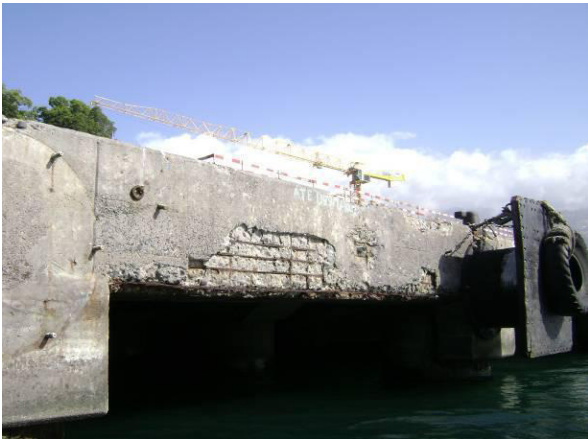
Fig. 13 – Face lateral da viga de bordadura. Corrosão das armaduras e delaminação do betão de recobrimento.

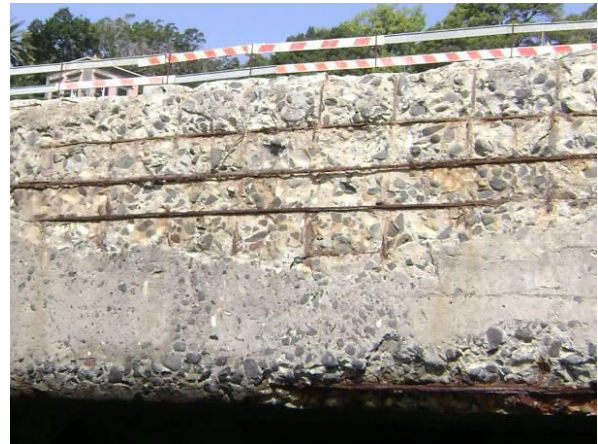
Fig. 14 – Idem. Idem. De realçar a redução da secção dos varões devido à corrosão, levando inclusivamente ao seu desaparecimento.

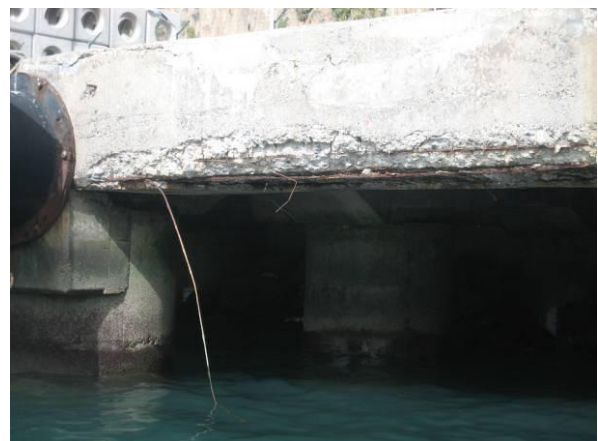
Fig. 16 – Face inferior da viga de bordadura. Corrosão das armaduras e delaminação do betão de recobrimento.

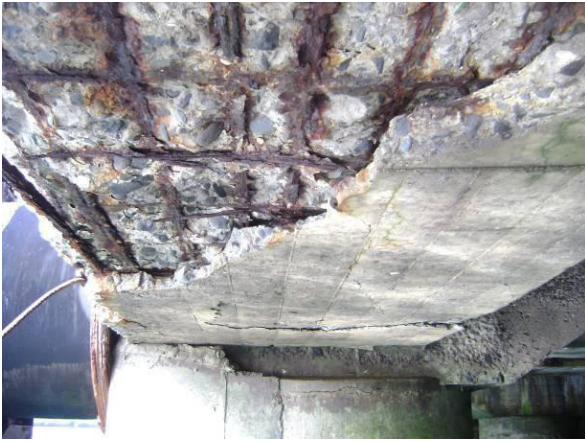
Fig. 17 – Idem. Idem. De realçar a redução da secção dos varões devido à corrosão, levando inclusivamente ao seu desaparecimento.

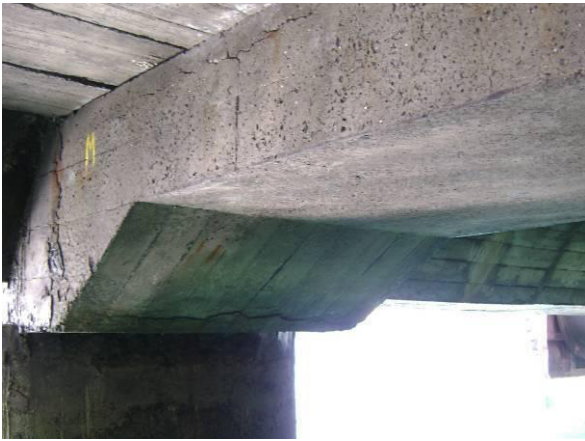
Fig. 19 – Carlinga. Fissuras de delaminação nas faces lateral e inferior.

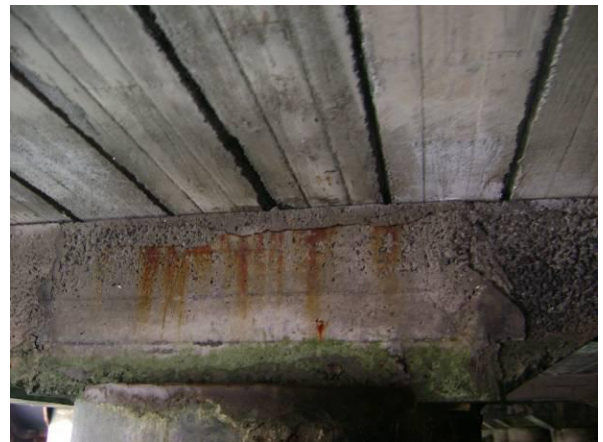
Fig. 20 – Idem. Fissura de delaminação na face lateral e manchas indiciando corrosão de armaduras.

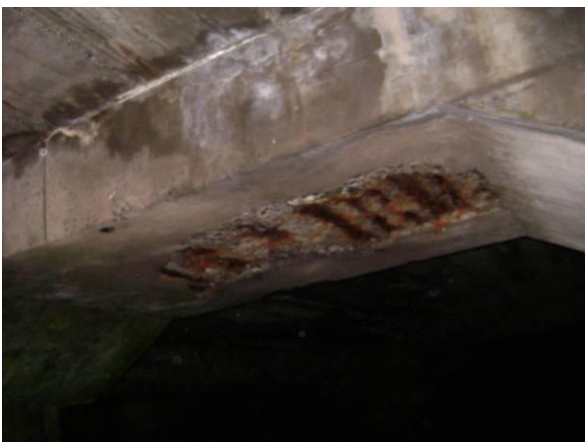
Fig. 21 – Idem. Corrosão das armaduras e delaminação do betão de recobrimento da face inferior. De realçar a ocorrência de infiltrações na laje.

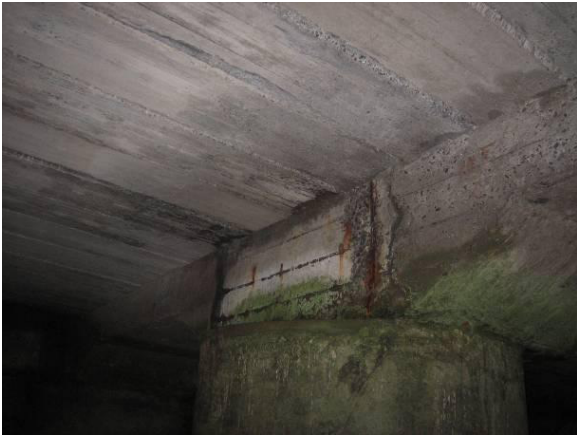
Fig. 23 – Idem. Corrosão das armaduras e delaminação do betão de recobrimento da face lateral.

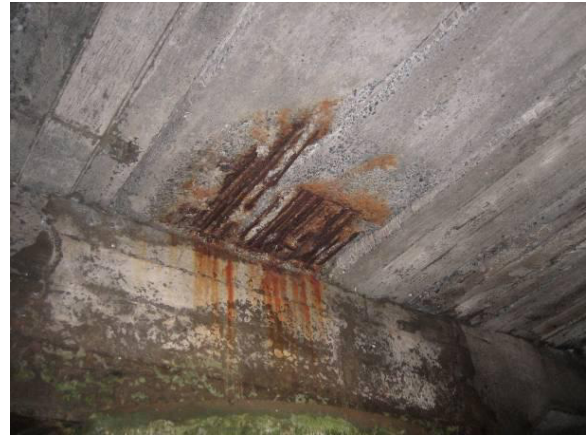
Fig. 24 – Laje constituída por vigas pré-fabricadas. Corrosão das armaduras e delaminação do betão de recobrimento da face inferior.

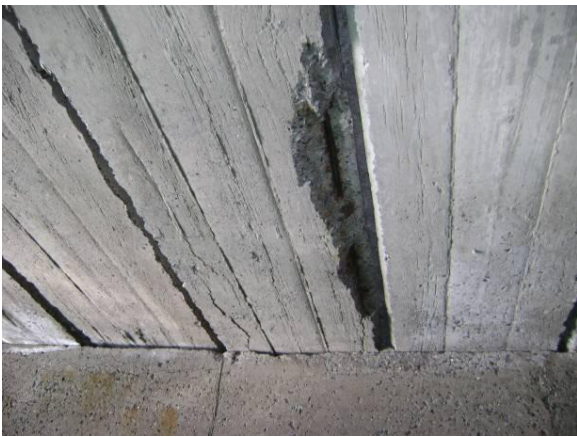
Fig. 25 – Idem. Idem e fissuras de delaminação na mesma face.

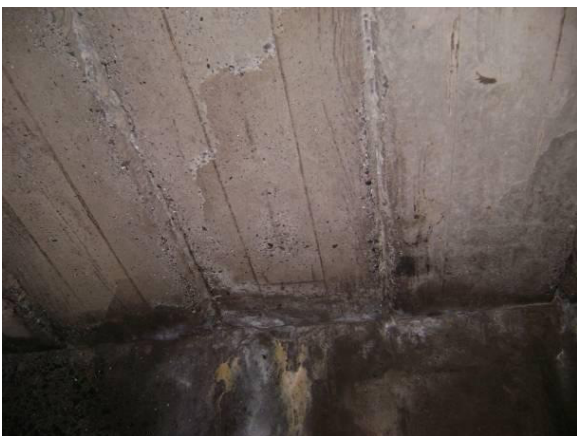
Fig. 27 – Idem. Ocorrência de infiltrações.

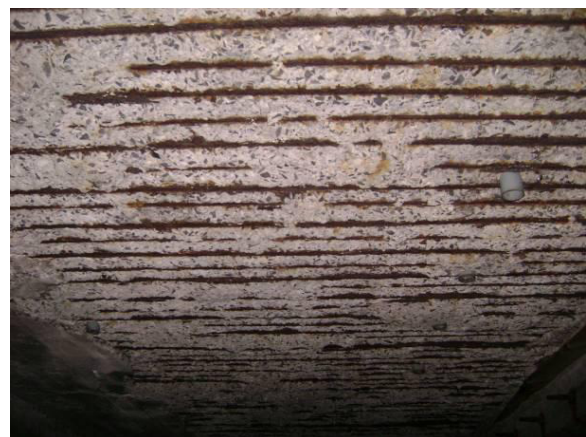
Fig. 28 – Laje maciça. Corrosão das armaduras e delaminação geral do betão de recobrimento da face inferior.

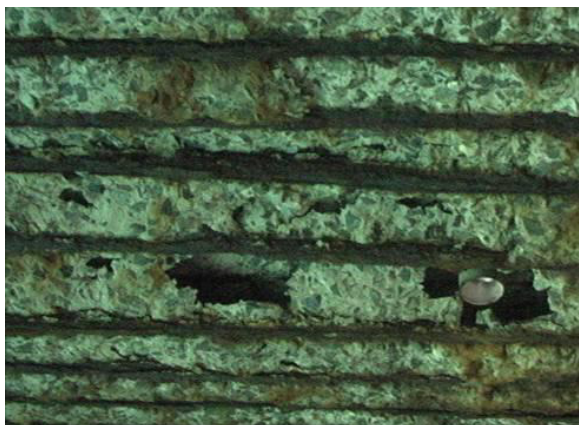
Fig. 29 – Idem. Idem. Pormenor evidenciando a delaminação do betão entre dois níveis de armadura a diferentes profundidades.

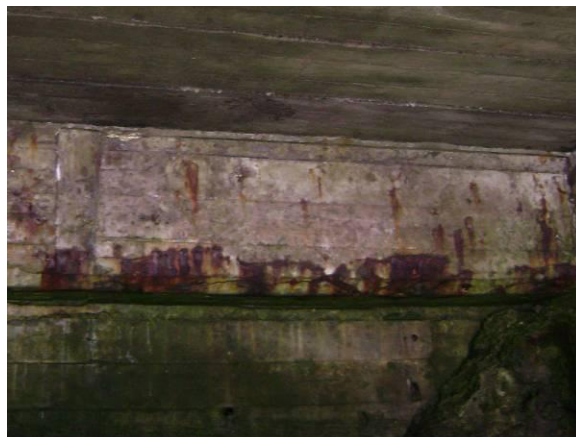
Fig. 30 – Viga de bordadura interior. Fissuras de delaminação na face lateral e manchas indiciando corrosão de armaduras.

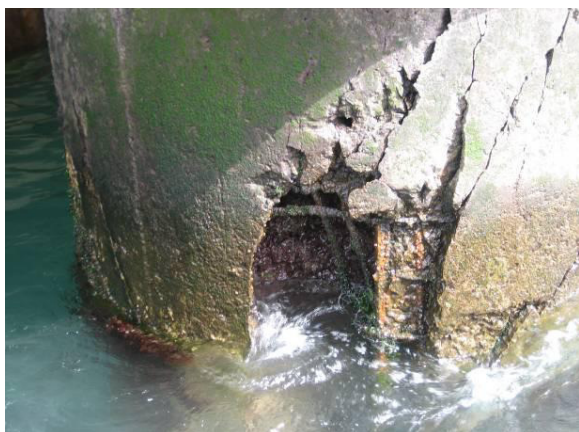
Fig. 31 – Pilar. Lacuna de grandes dimensões (ver também desenho da inspeção subaquática).

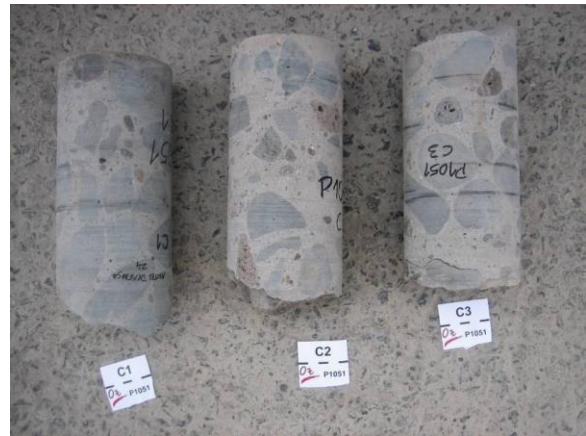
Fig. 45 – Aspeto dos carotes extraídos da estrutura, destinadas ao ensaio de rotura à compressão.
