**PATOLOGIAS DAS FUNDAÇÕES: FUNDAÇÕES EM DEPÓSITOS DE
VERTENTE NA CIDADE DE MACHICO**

Décio Manuel de Carvalho de Carvalho

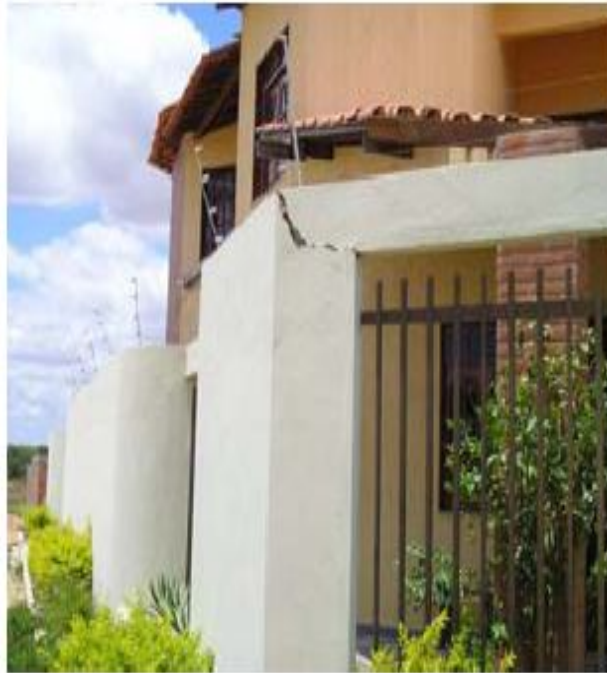
Figura 1.7 - Ruptura de um pórtico causada por expansão de solos – Município de Poço Verde – SE
(Cavalcante et al., 2006).

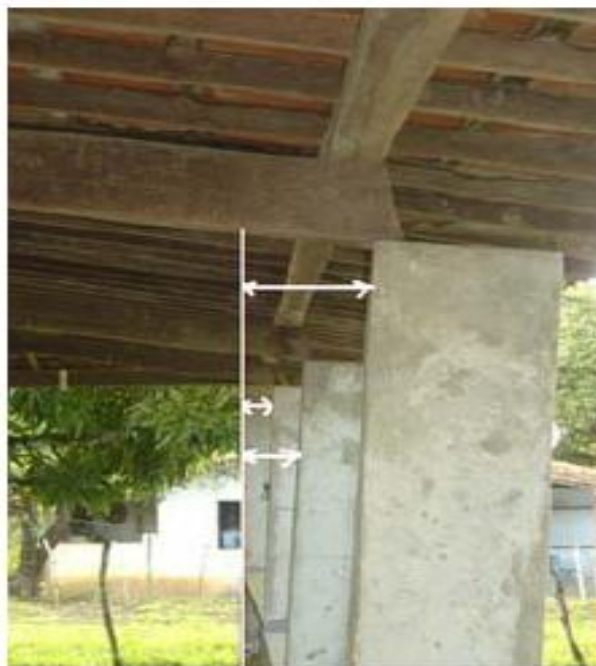
Figura 1.8 - Inclinação de pilares devido a expansão do solo de fundação – Município de Santo Amaro – SE (Cavalcante et al., 2006).

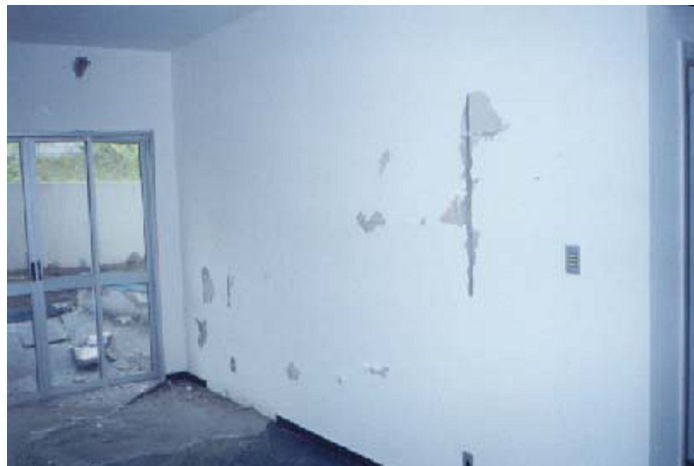
Figura 2.13 – As estacas de fundação acompanharam o assentamento do prédio, o piso do primeiro pavimento está praticamente intacto, inclusive com o acabamento de ardósia, que não sofreu maiores danos (Maffei Engenharia, Gimenez de Souza, 2003).

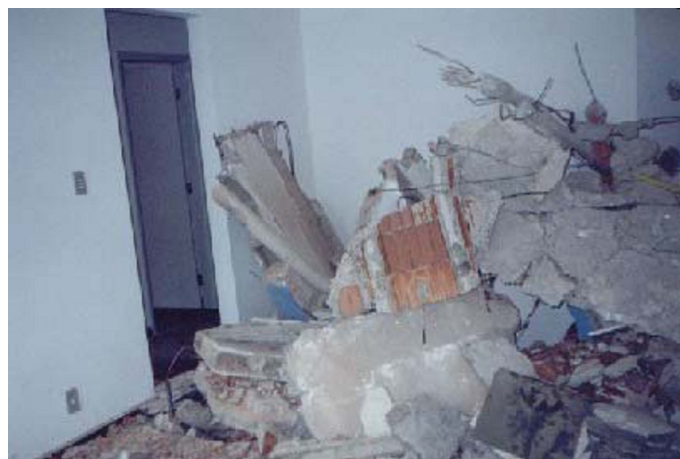
Figura 2.14 – Nesta imagem temos o exemplo de um pilar que não cedeu junto com o edifício e acabou penetrando no pavimento superior (Maffei Engenharia, Gimenez de Souza, 2003).

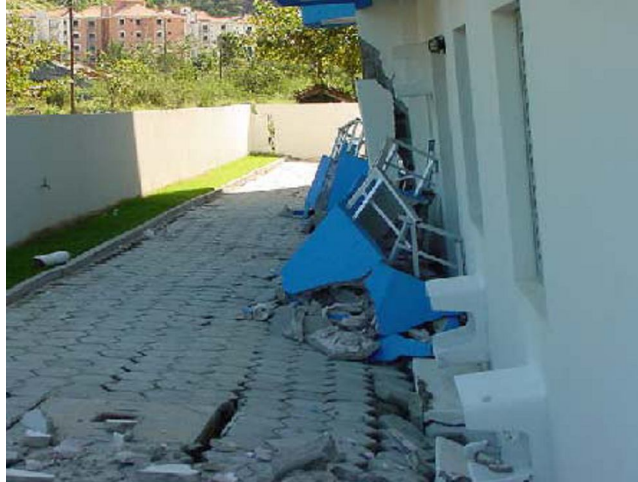
Figura 2.15 – Nesta imagem podemos observar o assentamento do prédio (Maffei Engenharia, Gimenez de Souza, 2003).

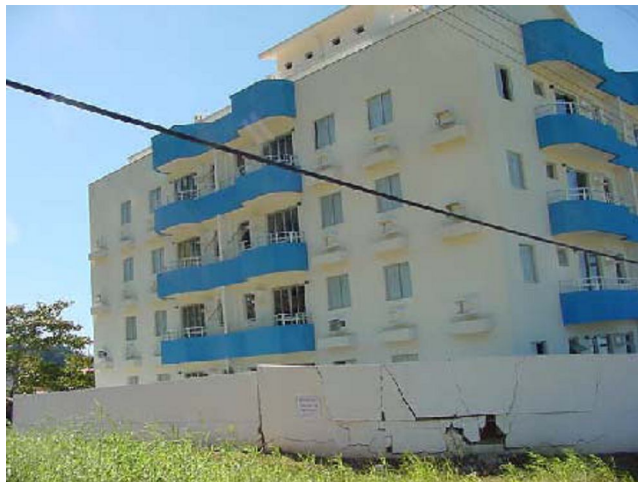
Figura 2.16 – Nesta imagem podemos observar as fissuras no muro provocadas pela compressão do

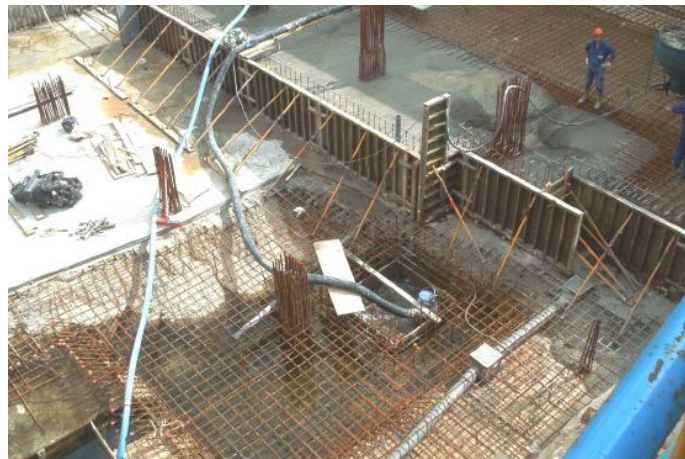
Figura 3.2 – Redução do nível freático com ajuda de bombas durante a betonagem (Fritz, 2009).

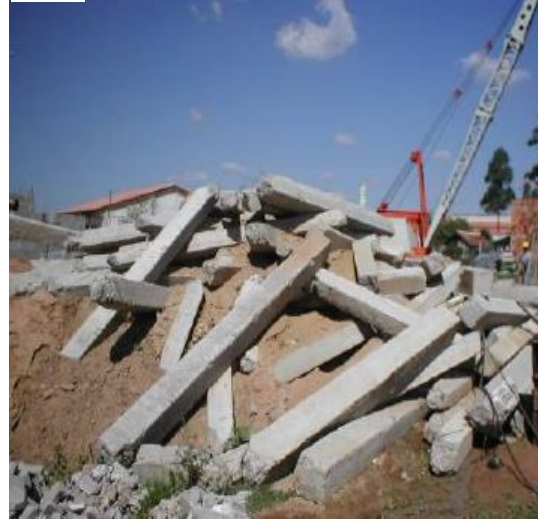
Figuras 3.6 – A) e B), o excesso de energia de cravação provoca graves danos estruturais nas estacas.

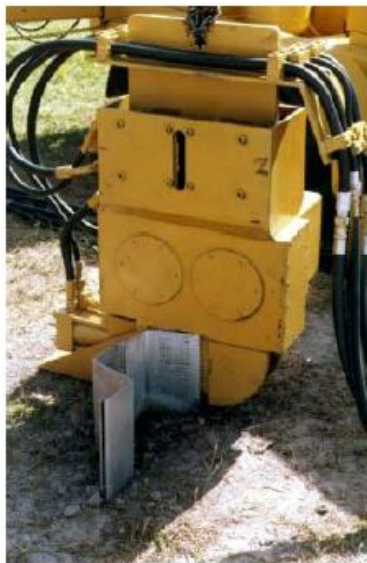
Figuras 3.7 – Cravação de estacas metálicas (Guerra et al. 2006).

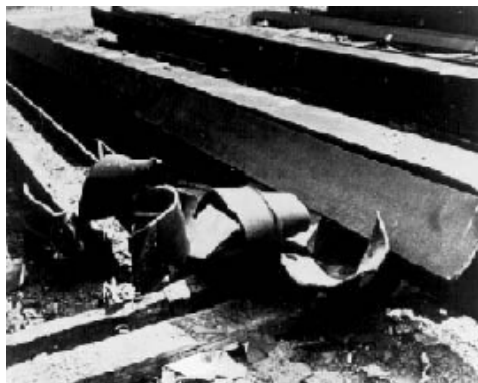
Figura 3.9 – Danos em estacas metálicas (Schnaid et al., 2005).

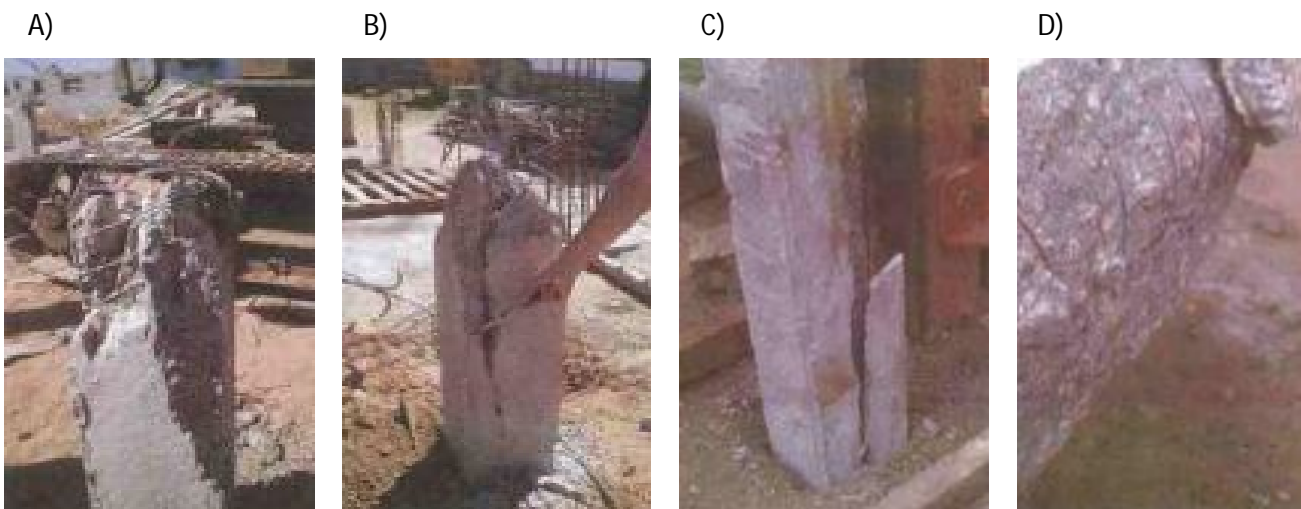
Figura 3.10 – A), B), C) e D), danos em estacas moldadas devido a utilização de betão de baixa resistência (Schnaid et al., 2005).

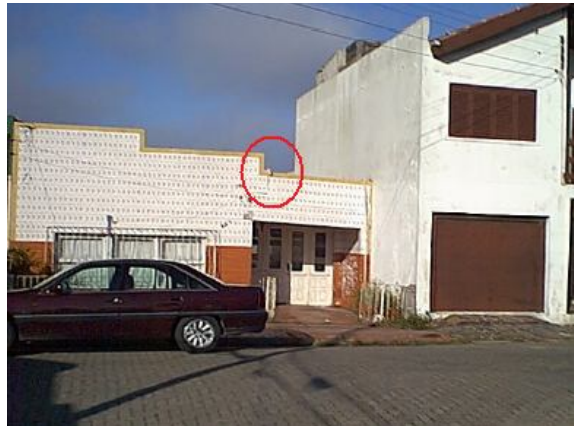
Figura 4.2 – Problemas causados pela construção de novas estruturas sem junta de separação (Schnaid, 2006).

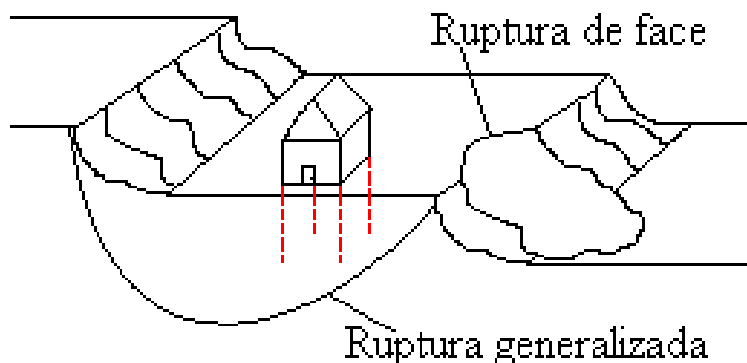
Figura 4.7 – Instabilidade dos taludes naturais pode por em risco a estrutura (Modificado, Schnaid et al., 2005).

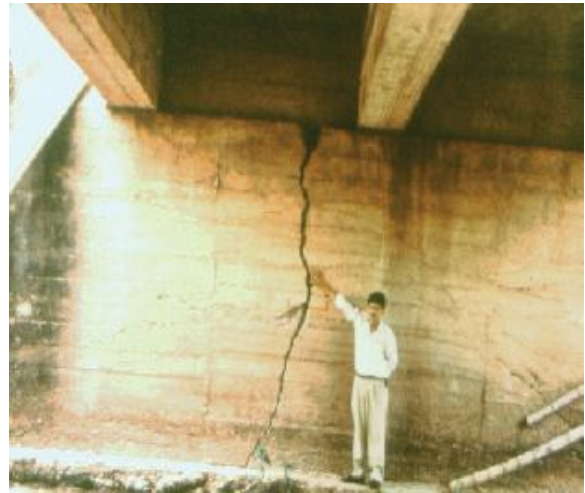
Figuras 4.11 – A) podemos ver a erosão que a ponte sobre o rio está a sofrer. B) podemos observar um dos efeitos da erosão das fundações que é a abertura de fissuras (Muñoz et al., 2006).

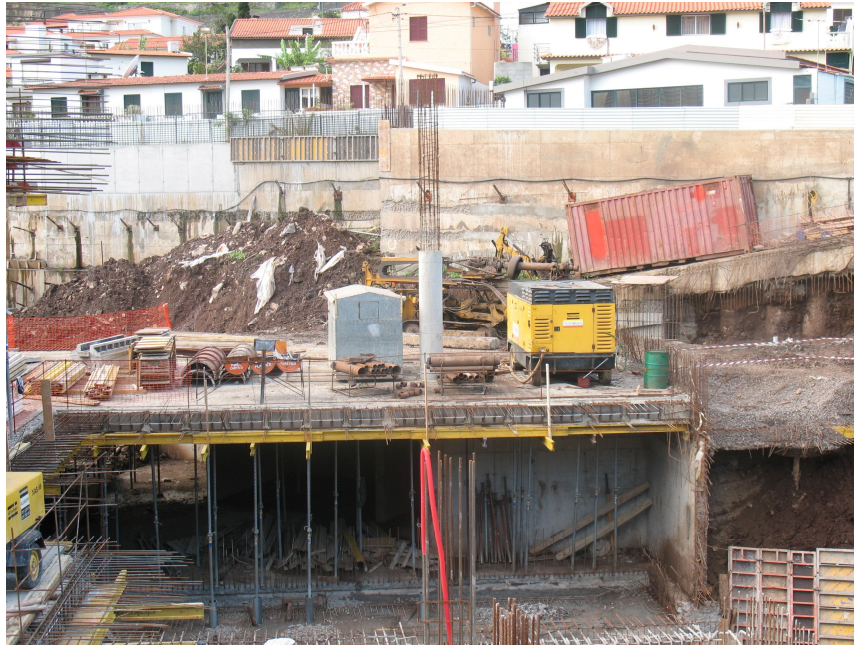
Figura 8.7 – Muros de contenção da obra.

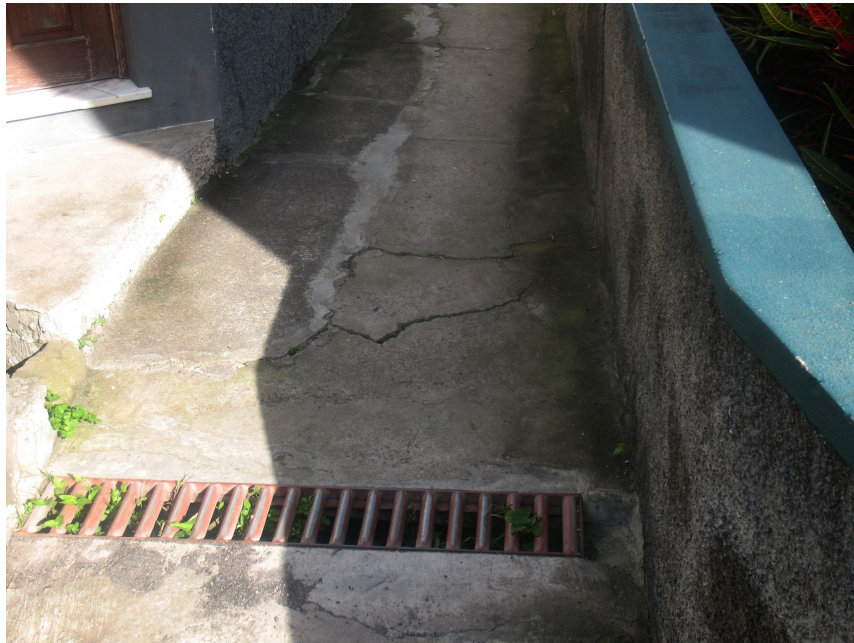
Figura 8.8 – Fissuras nos pavimentos que dão acesso às moradias afectadas pelo movimento de vertente
- Casa N° 3.

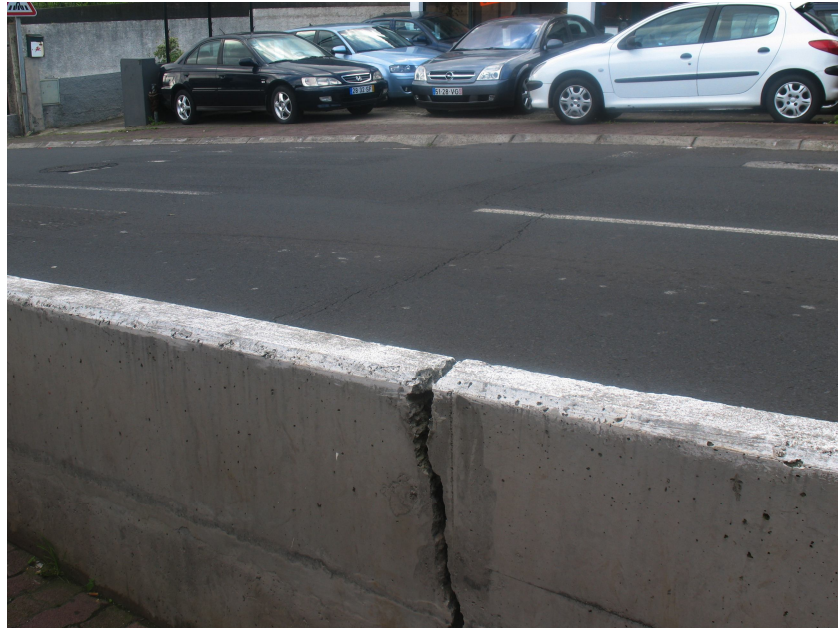
Figura 8.9 – Pode-se observar as fissuras provocadas pelo movimento de vertente que partiu o muro e continuou a prolongar-se ao longo da estrada.

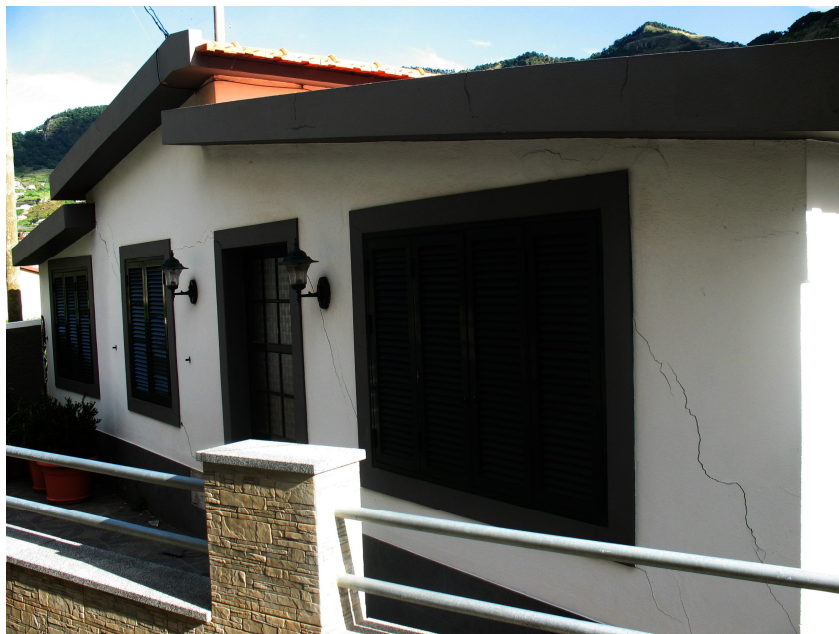
Figura 8.10 – Pode-se observar as várias fissuras provocadas pelo movimento de vertente – Casa Nº 8.

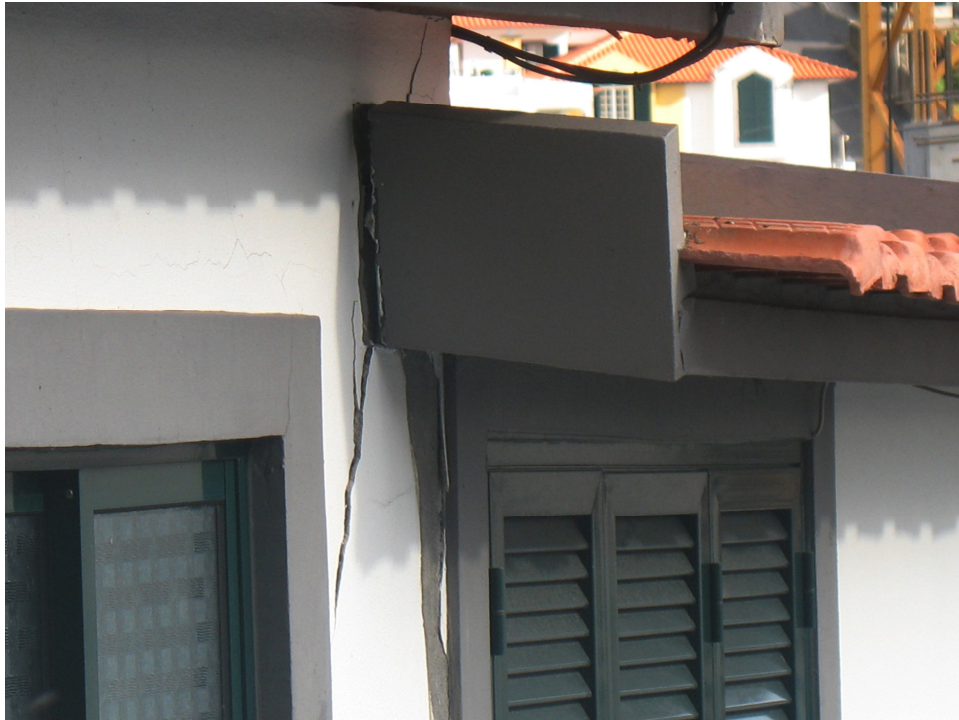
Figura 8.11 – Pode-se observar as várias fissuras provocadas pelo movimento de vertente - Casa Nº 8.

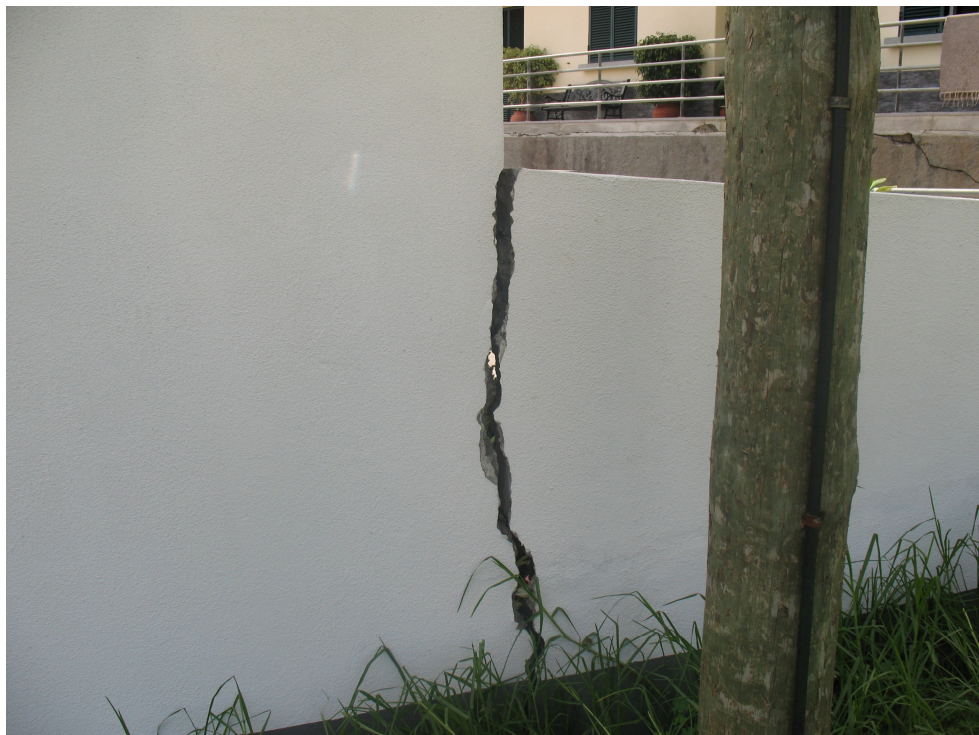
Figura 8.12 – Pode-se observar as várias fissuras provocadas pelo movimento de vertente - Casa Nº 8.

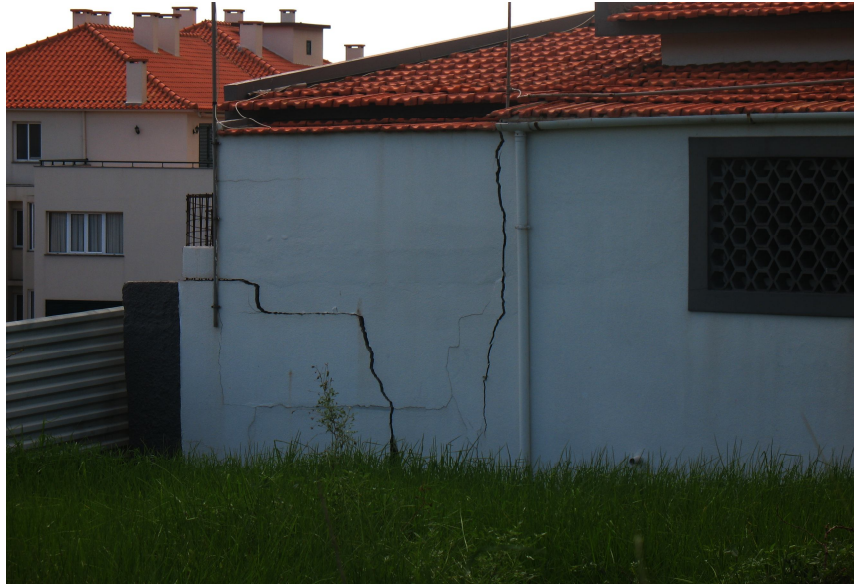
Figura 8.13 – Pode-se observar as várias fissuras provocadas pelo movimento de vertente - Casa Nº 8.

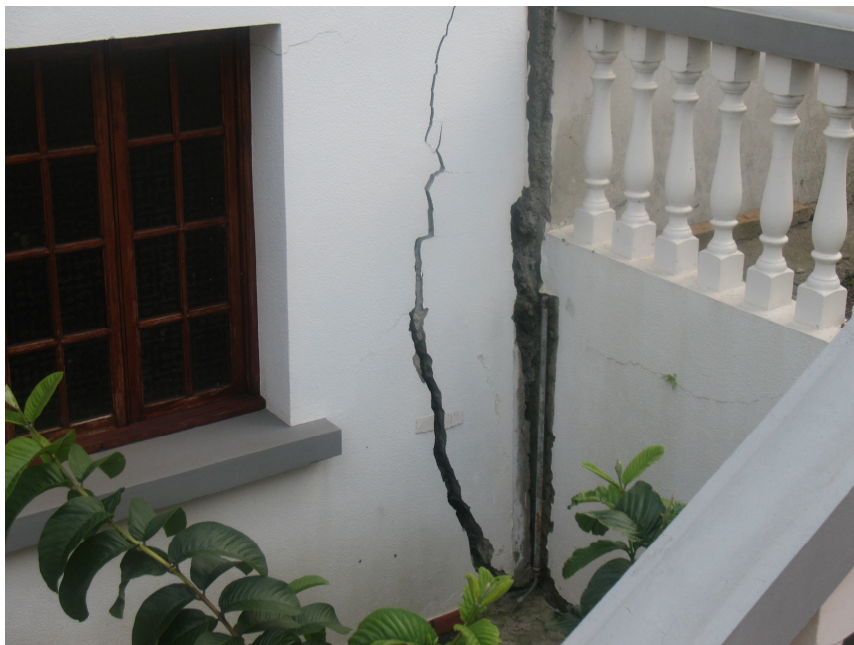
Figura 8.14 – Pode-se observar as várias fissuras que provocaram a separação das casas - Casa Nº 14/15.

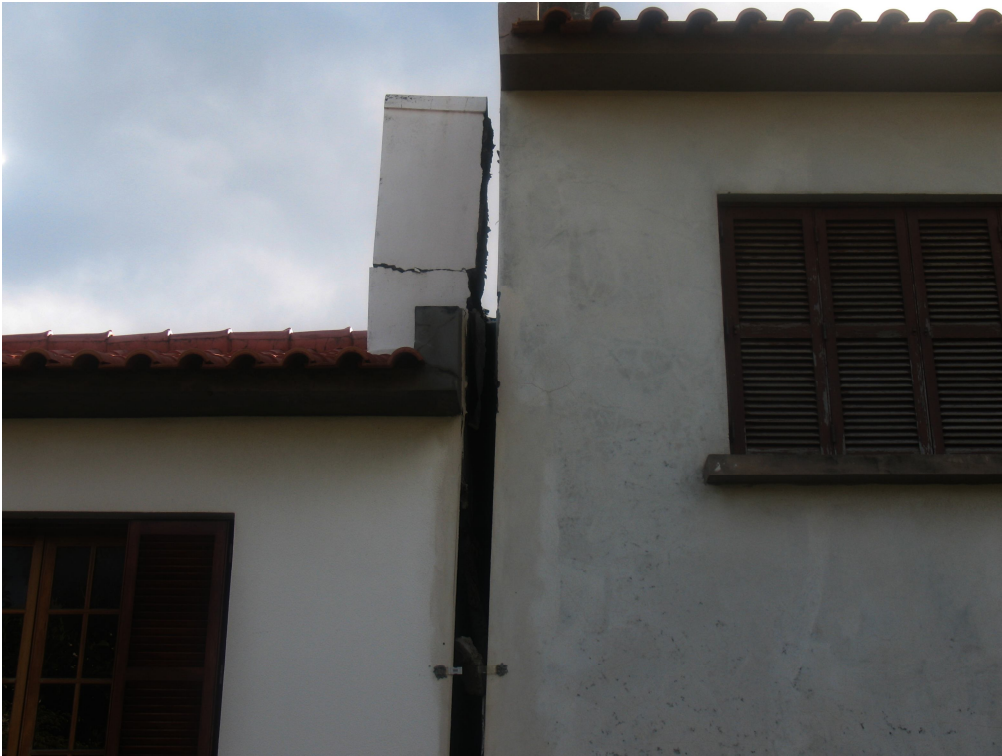
Figura 8.15 – Pode-se observar a separação das duas moradias devido ao movimento do solo - Casa Nº 14/15.

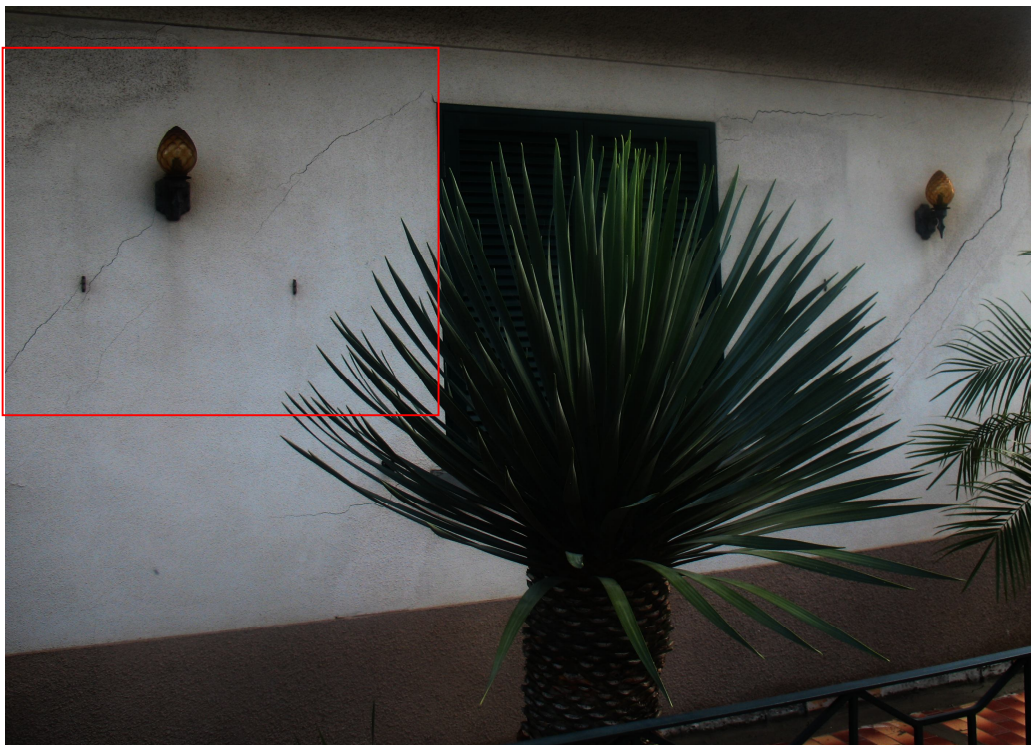
Figura 8.23 – Fissuras diagonais em forma de escadinha - Casa Nº 13.

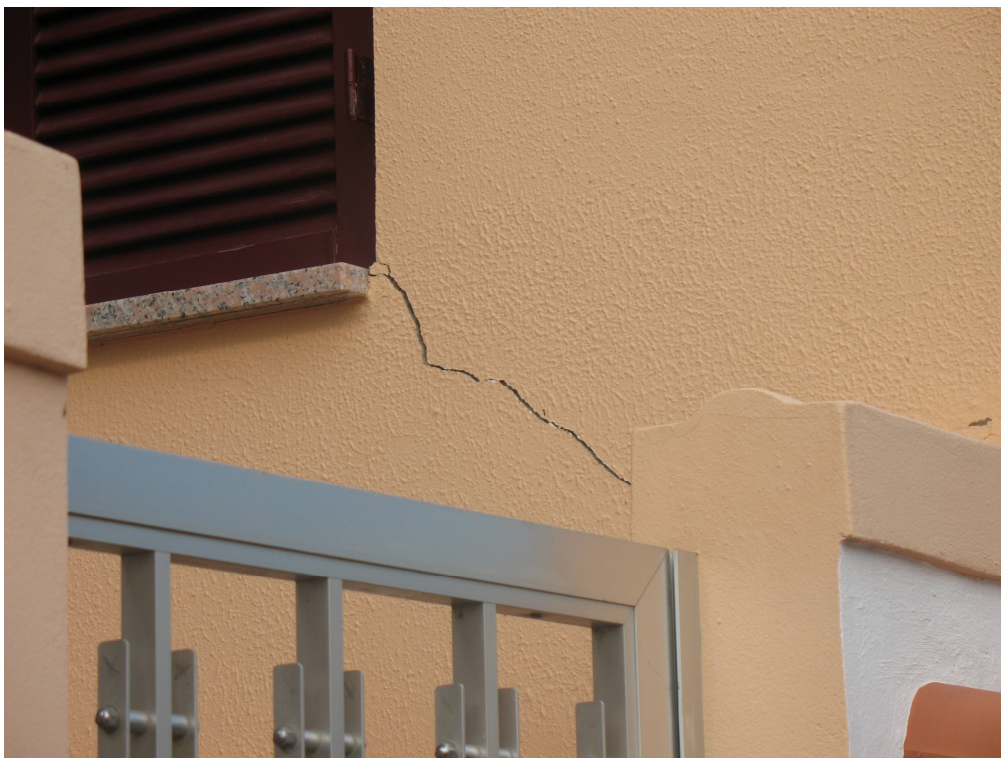
Figura 8.25 – Fissuras junto das janelas - Casa Nº 6.

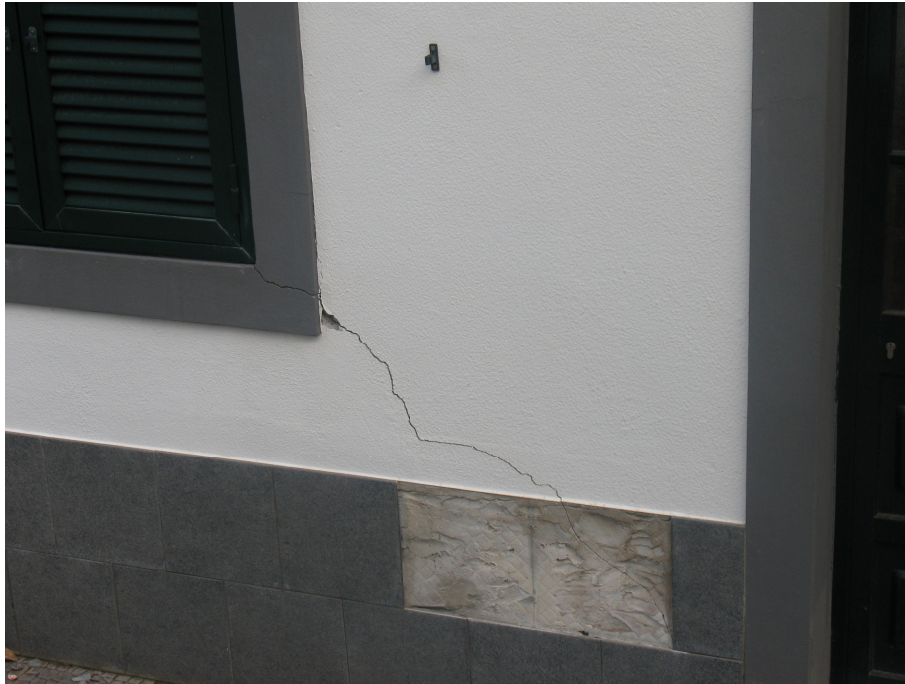
Figura 8.26 – Fissuras junto das janelas - Casa Nº 8.

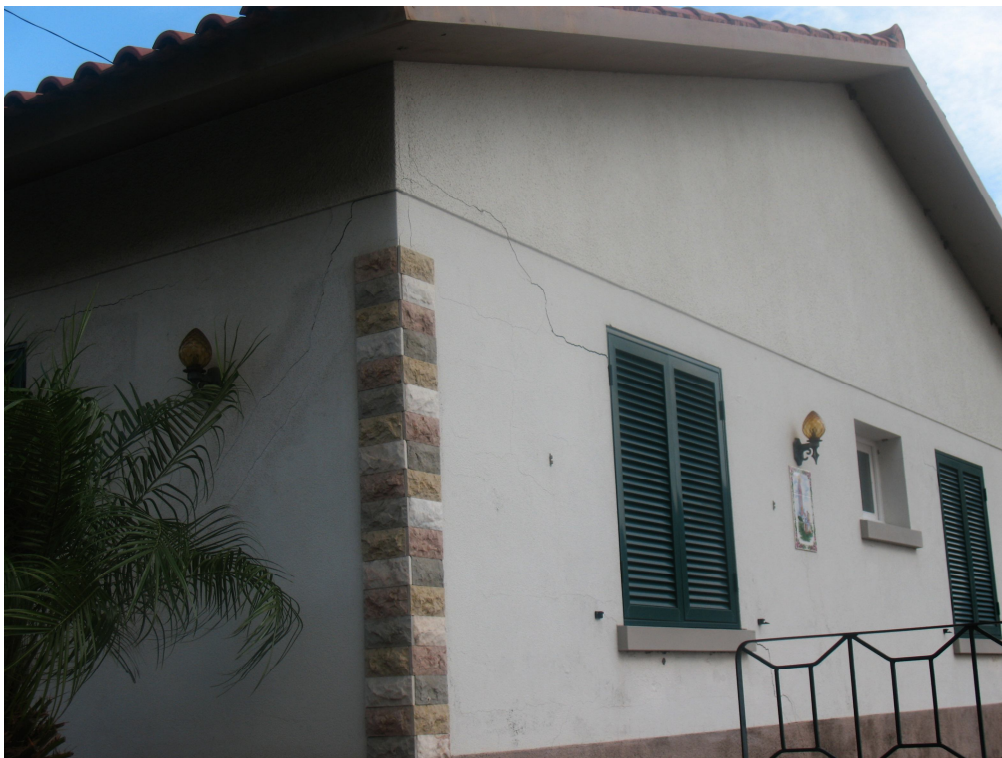
Figura 8.29 – Fissuras originadas pelo assentamento da esquina da casa - Casa Nº 13.

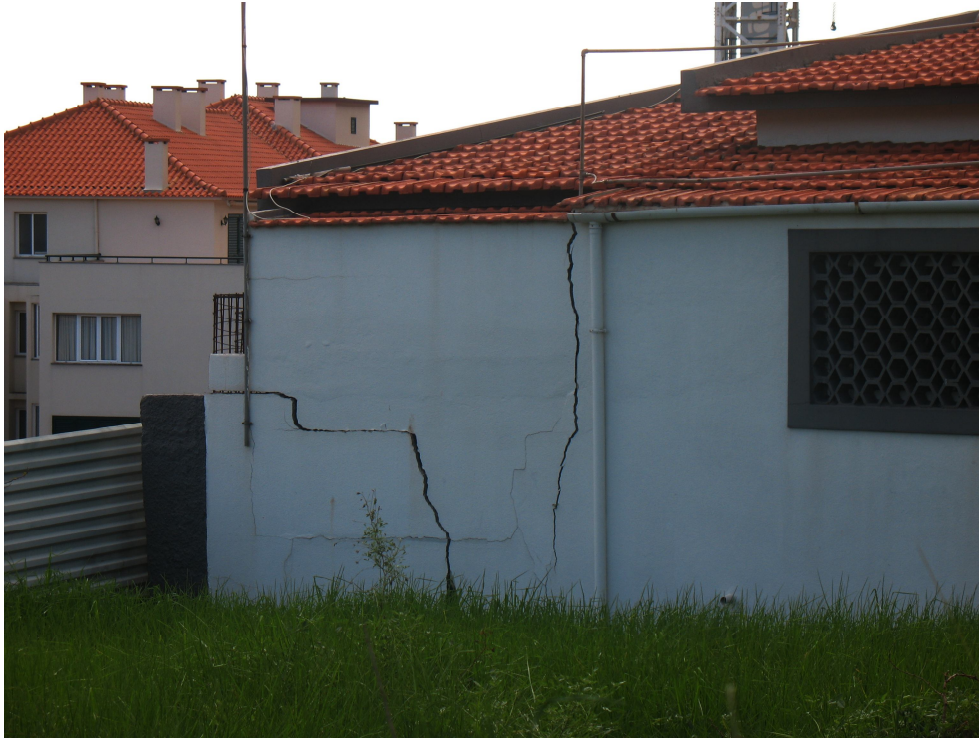
Figura 8.32 – Assentamento excessivo da esquina da casa - Casa Nº 8.

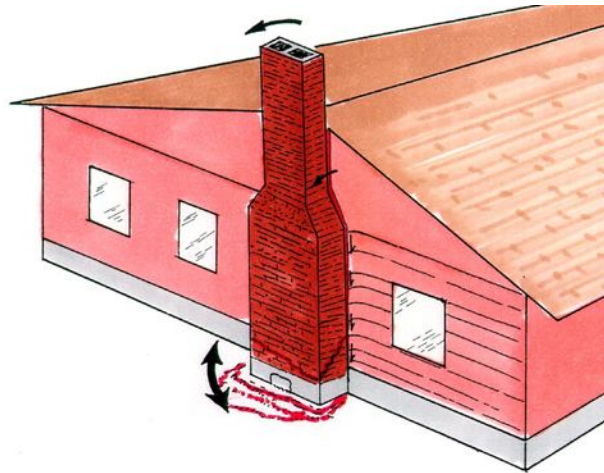
Figura 9.2 – A expansão dos solos pode provocar assentamentos ou levantamentos de elementos estruturais mais ligeiros em relação a outros mais pesados (Rogers, 2003).

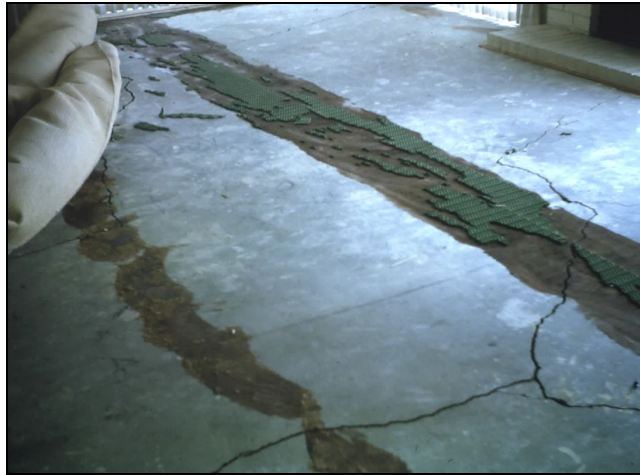
Figura 10.8 – Danos no ensoleiramento devido a drenagem deficiente (Rogers, 2003).
