Reabilitação de Pontes Rodoviárias de Betão Armado

Dissertação apresentada à Universidade da Madeira
para obtenção do Grau de Mestre em Engenharia Civil

José Venâncio Telo Branco

Fevereiro de 2014

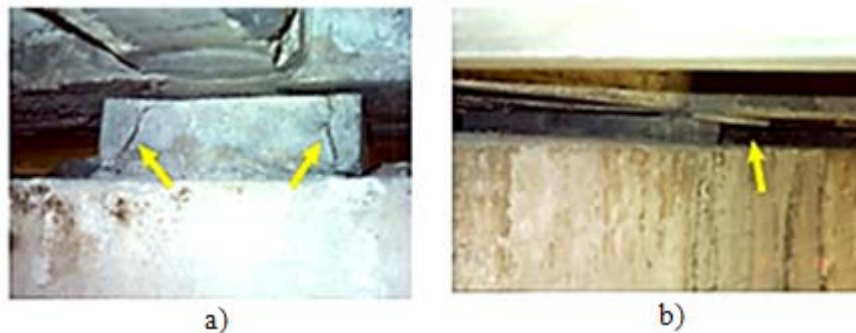
Alguns aparelhos de apoio situados nos vãos centrais, apresentavam-se fraturados e/ou com deslocamento da placa de chumbo, principalmente os apoios inseridos na alteração do projeto em 1991. Geralmente, estas danificações dos aparelhos de apoio estavam relacionadas com as vibrações do tabuleiro, ocasionadas pela passagem de veículos sobre o tabuleiro (Figura 4.7).

Figura 4.7 - Danificação dos aparelhos de apoio: a) Apoio fraturado; b) Placa de chumbo deslocada (Brisa, 2002a).

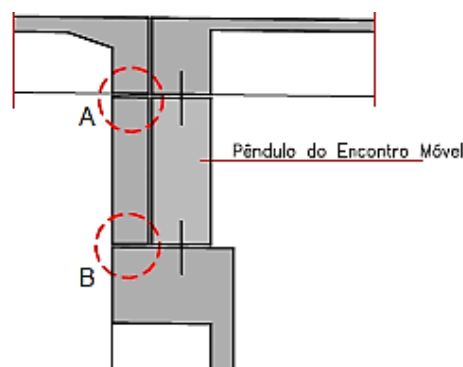
Alguns pilares do encontro Sul, localizados atrás do pêndulo apresentavam deslocamentos significativos no topo e/ou na base, o que poderia pôr em causa a estabilidade da laje, caso viessem a sair de posição. Na Figura 4.9, é ilustrado o modelo de um dos pilares em anomalia.

Figura 4.9 - Deslocamento de um dos pilares no encontro Sul (Brisa, 2002a).

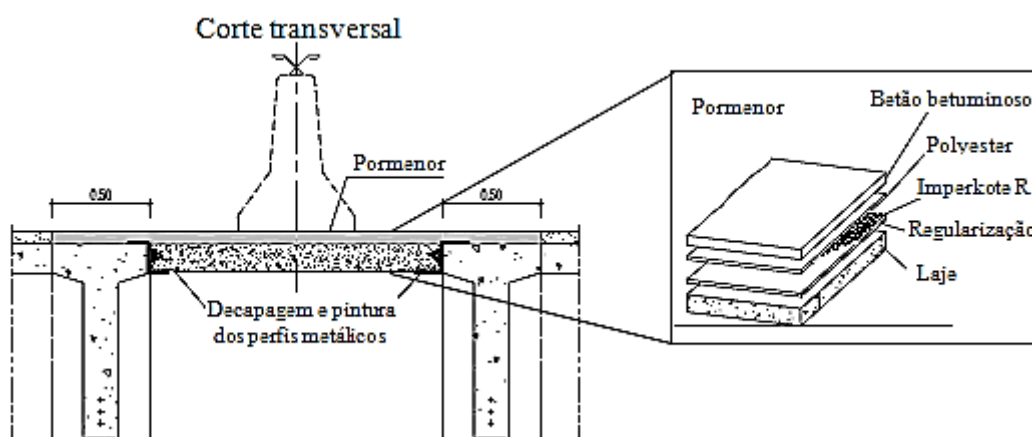
Figura 4.10 - Pormenor da zona do Separador Central (adaptado de Brisa, 2002b).

A laje do separador central apoia-se lateralmente em dois perfis metálicos em Z que estão cravados à laje do tabuleiro por meio de conectores (Figura 4.10). Estes perfis apresentavam em ambos os banzos corrosão, (ver Subseção: 4.2.3), o que promoveu a sua reparação. A reparação consistiu em remover a corrosão e a pintura existente, por meio de jacto abrasivo e posteriormente na aplicação de uma camada protetora de alta resistência. Os trabalhos realizados na parte superior do banzo ocorreram após a remoção da camada betuminosa na zona do separador central e do deslocamento do separador central (perfil “New Jersey”).

O viaduto apresentava vastas infiltrações de água na zona da laje do separador central, e nas juntas dos passeios (ver Subseção: 4.2.3). Para eliminar essas infiltrações, recorreu-se à impermeabilização do tabuleiro na zona do separador central e nas juntas dos passeios. A impermeabilização do tabuleiro na zona do separador central consistiu na colocação de uma tela de betume, alterado com elastómeros (Figura 4.10), enquanto nas juntas dos passeios consistiu em colocar uma resina à base de alcatrão de hulha e elastómeros.

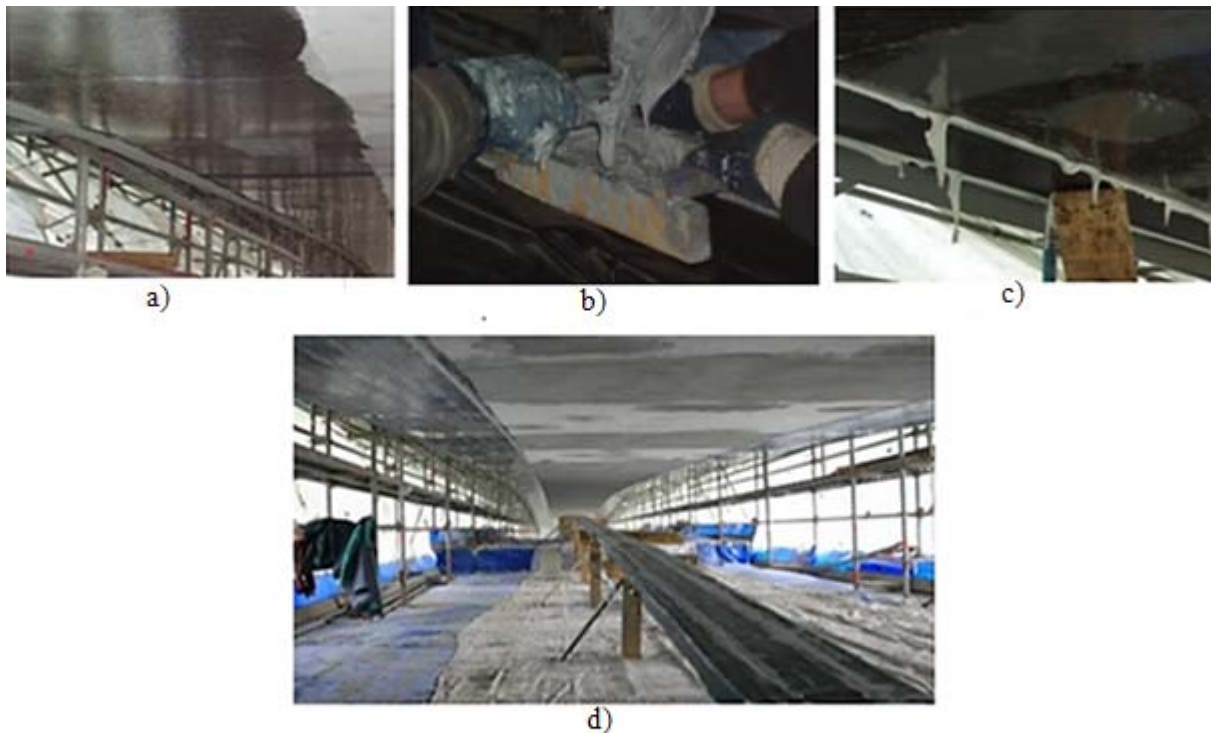
Figura 4.32 - Procedimentos da colocação dos laminados na zona central do meio vão (EP, 2011).

- a) Colocação do primário epóxi
- b) Colocação da argamassa de base epóxi de colagem sobre o laminado CFRP
- c) Colocação do laminado CFRP na face superior da laje inferior
- d) Início da colocação dos laminados CFRP na zona lateral direita

Relativamente à aplicação dos CFRP, estes consistiram em laminados com 120 mm de largura e 1,4 mm de espessura, sobrepostos, dois a dois, e foram fixos à laje por meio de colagem através de resina epóxi. De uma forma generalizada, foram aplicados 24 (2 x 6 x 2) laminados na face inferior, da laje inferior, de 50 m de comprimento, centrados a meio vão (Figura 4.32).

A aplicação do reforço com laminados, efetuou-se após a aplicação do pré-esforço exterior, e este último, após a selagem das fendas com resina epóxi. No entanto, antes de proceder à devida aplicação foi preparada a superfície de forma a estar limpa e regularizada. A primeira etapa de aplicação foi a colocação do primário epóxi (Figura 4.32 a), no qual este permitiu que a superfície de betão ficasse mais aderente à colocação dos laminados. De seguida foi aplicado uma argamassa de base epóxi de colagem sobre os laminados, através do auxílio de uma régua de gabarito de forma a limitar a espessura para 3 mm (Figura 4.32 b). Posteriormente a este, foram colocados manualmente os laminados, de modo a que ficassem bem pressionados contra a superfície (Figura 4.32 c).

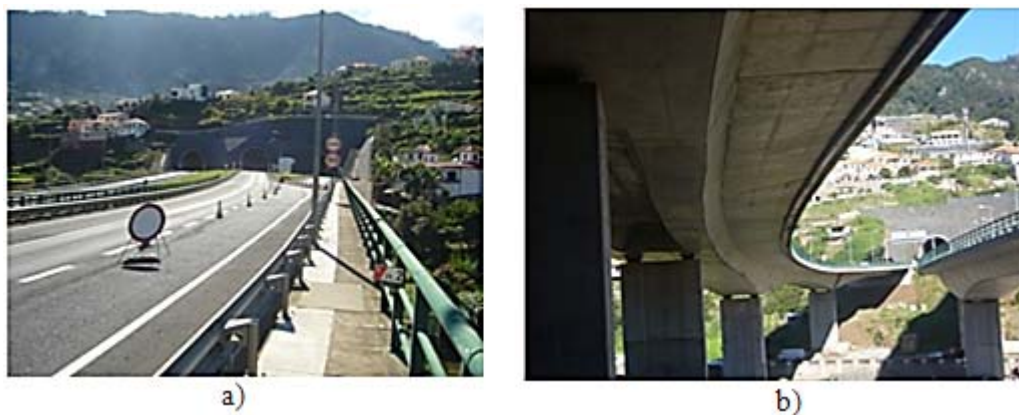
Este viaduto tem uma faixa de rodagem com duas vias de circulação atravessando uma linha de água (ribeiro). Em relação ao comprimento, este tem uma extensão de 225 m no total, sendo que os primeiros 171 m do tabuleiro, apoia-se numa viga em caixão, enquanto nos restantes 54 m do tabuleiro, apoia-se em duas vigas de betão maciço (Figura 5.1 b)). A largura, da zona Este, é de 14 m, enquanto a zona Oeste tem uma largura de 21 m. Esta variação de largura deve-se ao aumento da largura da faixa de rodagem, visto que a zona Oeste possui um desvio (via) para a zona Norte de Machico (Figura 5.1 a)).

Figura 5.1 - Viaduto sentido Caniçal – Machico: a) Vista sobre o tabuleiro; b) Vista sob o tabuleiro (Novembro de 2013).

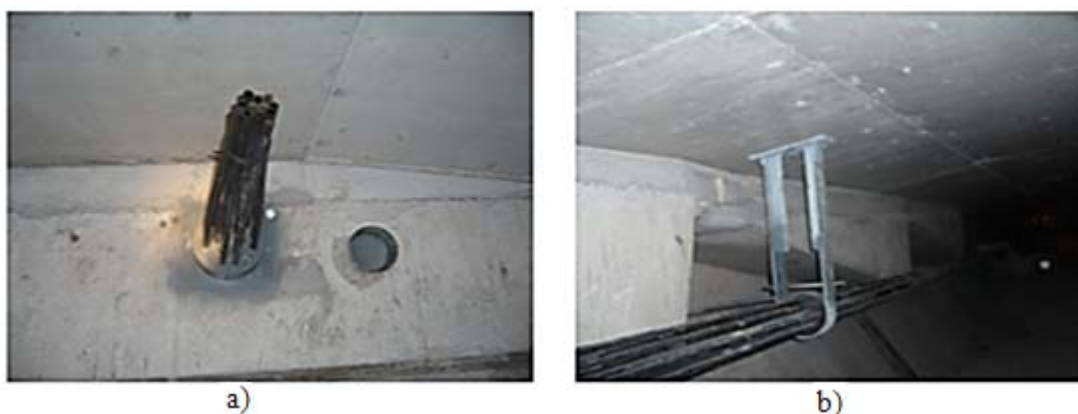
Figura 5.2 - Reforço com cabos de alta resistência: a) Ancoragem ativa; b) Apoio intermédio (Novembro de 2013).

Na fase de construção do viaduto, alguns cabos de pré-esforço inseridos no tabuleiro, romperam a partir do seu tensionamento, o que originou a inserção no projeto original, um reforço por meio de cabos de pré-esforço. Este reforço foi inserido no tabuleiro em caixão, exatamente entre os dois pilares centrais na direção longitudinal, e teve início no mês de Maio de 2013, situação que ocorreu após alguns anos o viaduto estar em serviço, de acordo com o dono de obra. O facto da inserção do reforço ter sido posterior à construção, originou uma ligeira deformação (flecha) na zona central do meio vão, onde a concentração de esforços é mais alta.

O reforço baseou-se em 13 monocordões auto-embainhados com cera (massa consistente) junto de cada alma da viga caixão, nos quais estes podem ser retensionados ou substituídos (sistema não aderente). Na execução do reforço não foi necessário introduzir maciços de ancoragem, visto que o viaduto já os possuía, pois foram inseridos na altura de construção. No entanto, foram introduzidos apoios intermédios para suportar os cabos (Figura 5.2).

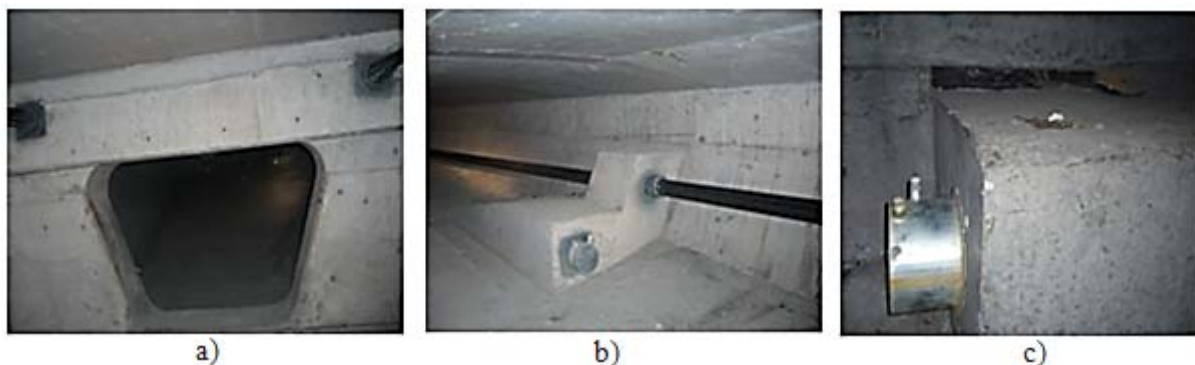
Figura 5.3 - Reforço com pré-esforço: a) Zona de tensionamento; b) Maciço de desvio; c) Ancoragem passiva (Novembro de 2013).

Relativamente ao traçado dos cabos, estes são compostos por troços retos e estão organizados da seguinte forma: na zona superior do diafragma, sobre o pilar P2, foram inseridas as ancoragens ativas, nas quais foi aplicado o tensionamento dos cabos (Figura 5.3 a)); na zona a meio vão, entre os dois pilares centrais, existem maciços de desvio que têm como função, através do tensionamento dos cabos, exercer forças no sentido ascendente (Figura 5.3 b)). Por fim, junto à base do diafragma, sobre o pilar P3, existem os maciços de ancoragem passiva que tem como fundamento suportar o tensionamento dos cabos vindo da zona do diafragma sobre o pilar P2 (Figura 5.3 c)).

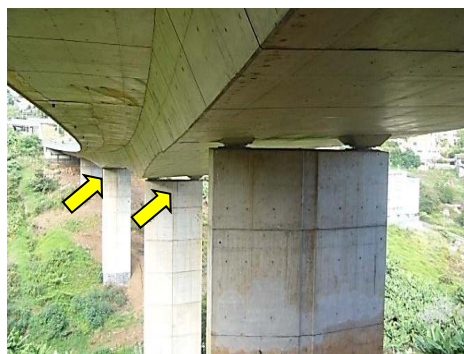
Constata-se que estes aparelhos de apoio sobre os dois pilares centrais estão demasiado comprimidos o que dificulta a transmissão das cargas do tabuleiro para os pilares (Figura 5.4). Esta situação deveu-se, aos vários ciclos de oscilação derivados ao tráfego rodoviário. Para garantir que os aparelhos de apoio desempenhem corretamente as suas funções, estes aparelhos têm de oscilar (sentido descendente e ascendente) com a passagem dos automóveis, o que na realidade não ocorre pois estão demasiados comprimidos.

Figura 5.4 - Troço da “Via Rápida” em Santo António (Novembro de 2013).

Em princípio os trabalhos de substituição vão ser realizados para meados do ano 2014, para os quais serão necessários seis macacos hidráulicos, um para cada encontro e pilar, de modo a poderem levantar ligeiramente o tabuleiro em caixão por forma substituir os aparelhos de apoio.

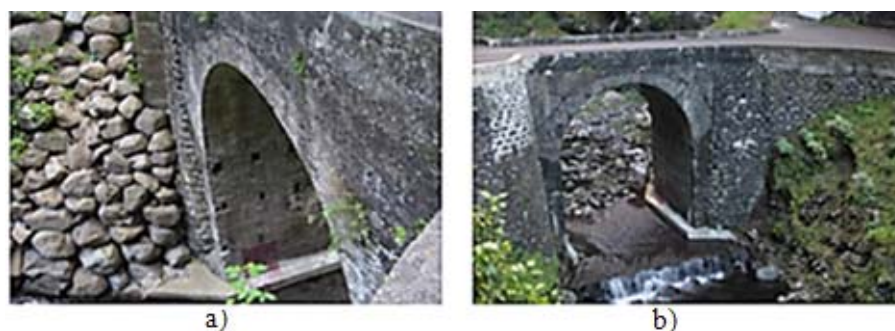
A Ponte sobre a Ribeira do Inferno é um troço de uma via regional (Antiga E.R. 101) que faz a ligação do concelho de São Vicente ao concelho do Porto Moniz. Esta ponte de alvenaria em arco foi sujeita a algumas intervenções pelo concessionário do dono de obra (Viaexpresso). No total foram realizadas três intervenções de forma descontínua (Figura 5.5). Embora esta ponte não seja de betão armado, foi incluída nesta dissertação pois alguns dos seus problemas poderiam consistir nas pontes de betão armado.

Figura 5.5 - Ponte sobre a Ribeira do Inferno: a) Vista à Montante; Vista à Jusante (Novembro de 2013).

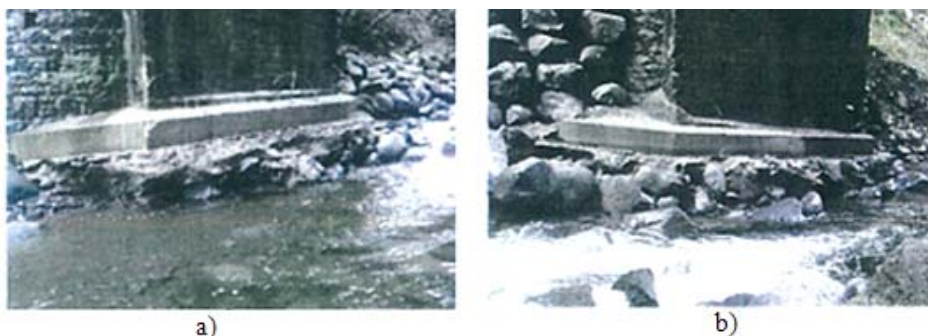
A segunda intervenção ocorreu após o temporal de 20 de Fevereiro de 2010, que originou o abaixamento generalizado do leito da ribeira, provocando erosão das fundações de ambos os encontros, ficando visíveis diversas cavidades sob os lintéis de betão armado, construídos em janeiro do mesmo ano (Figura 5.7).

Figura 5.7 - Erosão sob os lintéis: a) Encontro Este; b) Encontro Oeste (Viaexpresso, 2010a).

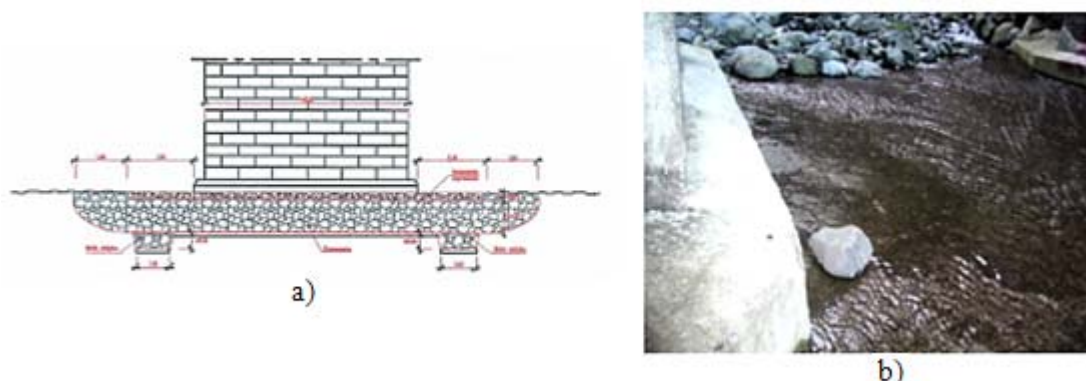
Figura 5.8 - Laje de enrocamento argamassado: a) Representação transversal (Viaexpresso, 2010a); b) Aspeto final (Novembro de 2013).

Relativamente à solução proposta, de forma não obstruir a secção de escoamento e aumentar a velocidade, foi executado uma laje em enrocamento argamassado de montante para jusante, sobre um

enrocamento geral e duas vigas de betão ciclópico (Figura 5.8). Após a execução da laje de enrocamento, foi regularizado de forma generalizada o leito da ribeira.

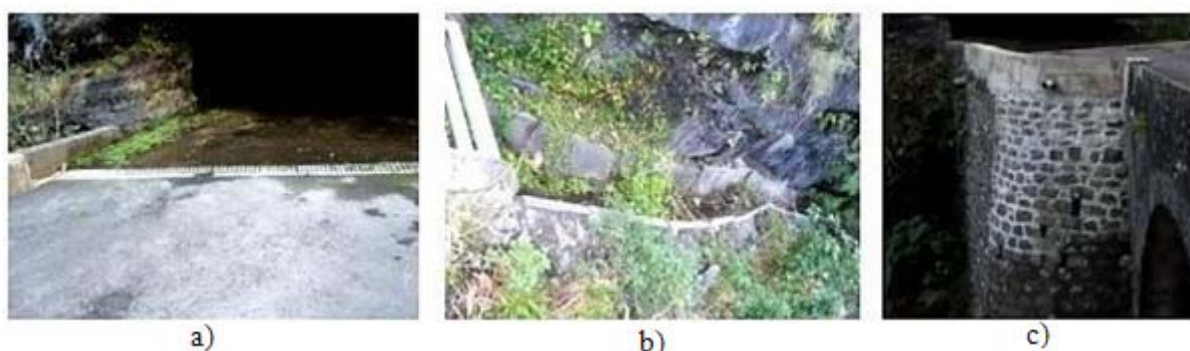
Figura 5.10 - Última intervenção: a) Prolongamento da caleira à existente; b) Construção da Valeta; c) Restabelecimento do muro Nordeste (Novembro de 2013).

Relativamente ao sistema de drenagem, este consistiu na construção de um troço de caleira no prolongamento da existente com uma extensão de 4.50 m que une a uma caixa de ligação (Figura 5.10 a)), que por sua vez, liga por meio de uma valeta a uma caixa de dissipação, inserida no lado montante da ponte (Figura 5.10 b)). Os trabalhos de reparação do muro (Figura 5.10 c)) basearam-se:

- Na demolição com recurso a martelo pneumático das secções do lintel com fissuração;
- Na demolição da zona afetada do muro;
- Na reconstrução do muro, em que houve a reposição dos blocos de pedra e preenchimento das juntas entre blocos por meio de argamassa;
- Na demolição do pavimento com a finalidade inserir uma manta geotêxtil e executar o aterro no tardo do muro;
- Na execução do lintel em betão no coroamento do muro, deixando um negativo para a colocação de um tubo de drenagem na zona baixa da via;
- Na reconstrução do revestimento da via.

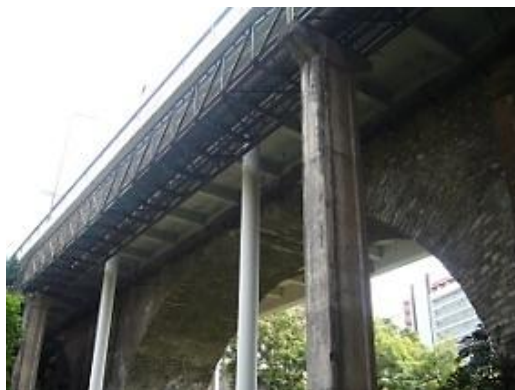
Este aqueduto está situado no concelho do Funchal fica, sobre o Ribeiro Seco, e tem como função suportar um grande coletor de água, podendo esta ser potável ou impotável (Figura 5.14). Este aqueduto é constituído por quatro pilares de betão armado e um tabuleiro de estrutura metálica. Aparentemente a estrutura metálica que constitui o tabuleiro não apresenta nenhuma patologia.

Figura 5.14 - Ponte sob a ponte do Ribeiro Seco (Novembro de 2013)

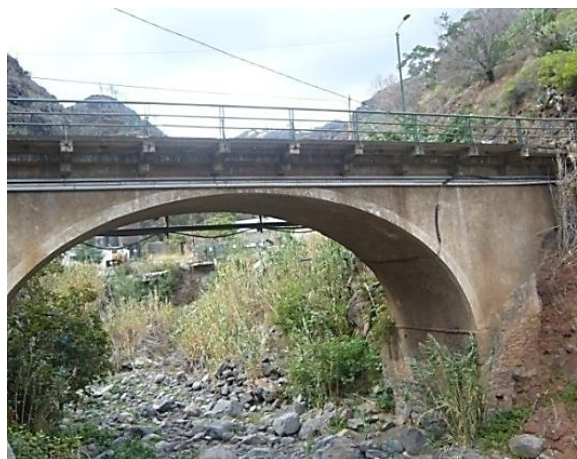
Figura 5.16 - Ponte em arco de alvenaria de pedra (Novembro de 2013)

Os problemas visualizados na ponte situam-se nos passeios sustentados pelas vigas. Ao longo e sob os passeios constatou-se a existência de vestígios de humidade, de vegetação, de líquenes e de eflorescência. Contudo, o maior problema constatado foi nas vigas transversais, quer do lado montante, quer do lado jusante, apresentavam fissuração excessiva (Figura 5.17). Esta situação, possivelmente, foi provocada pela insuficiente ou inexistente armadura transversal das vigas (estribos), o que, posteriormente com a colocação das guardas (varandas) levou a tensões e causou fissuração nestas vigas transversais.

Uma alternativa que se propõe para a reparação destas vigas transversais, além de uma limpeza geral à ponte através de jacto de água e escovagem, e da retirada provisoriamente das guardas, é a injeção com grout (argamassa de alta resistência) nas fissuras das vigas transversais, de modo que todos os espaços vazios no interior da peça fiquem preenchidos.

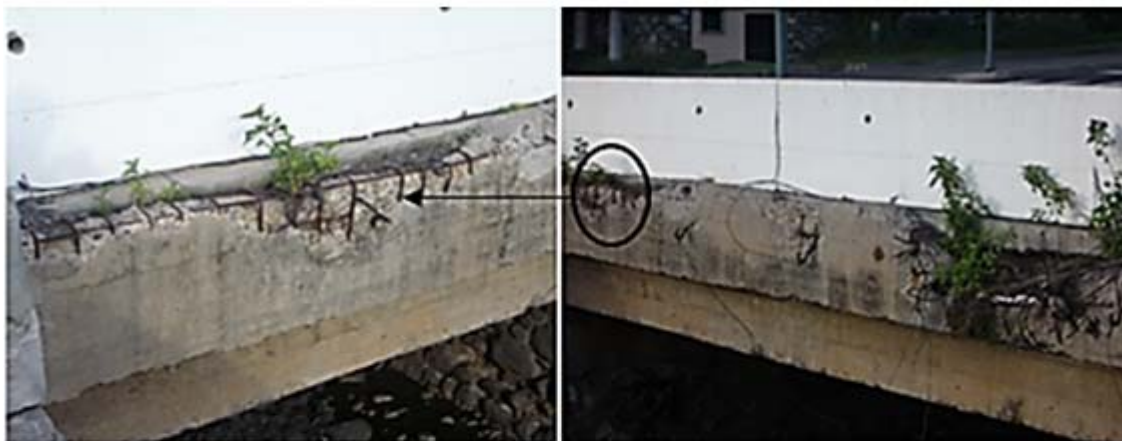
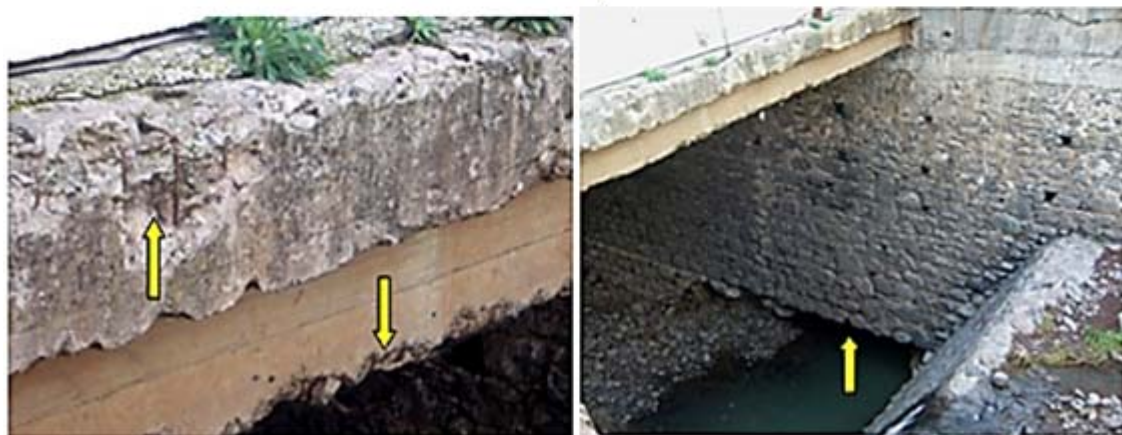
Figura 5.24 (C7) - Ponte de ligação ao Campo da Barca Norte, degradação do betão com exposição das armaduras e infraescavação sob o muro de alvenaria do lado montante (Dezembro de 2013).

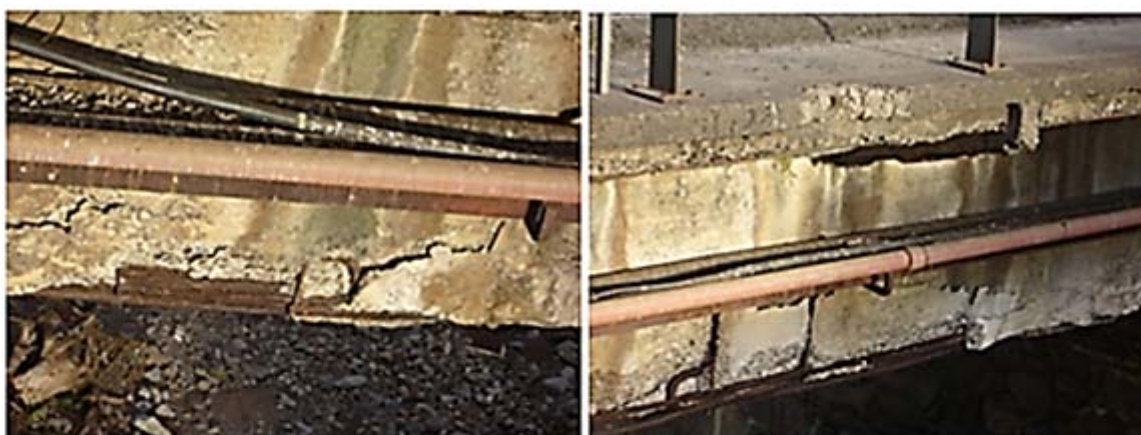
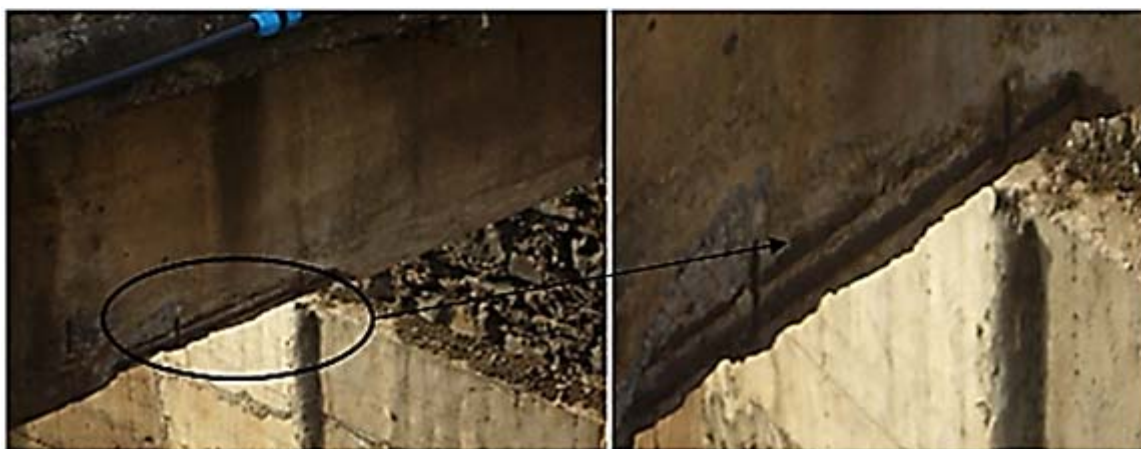
Figura 5.26 (C9) - Ponte Dom Ernesto Sena Oliveira, deterioração do betão com exposição de armadura (Dezembro de 2013).

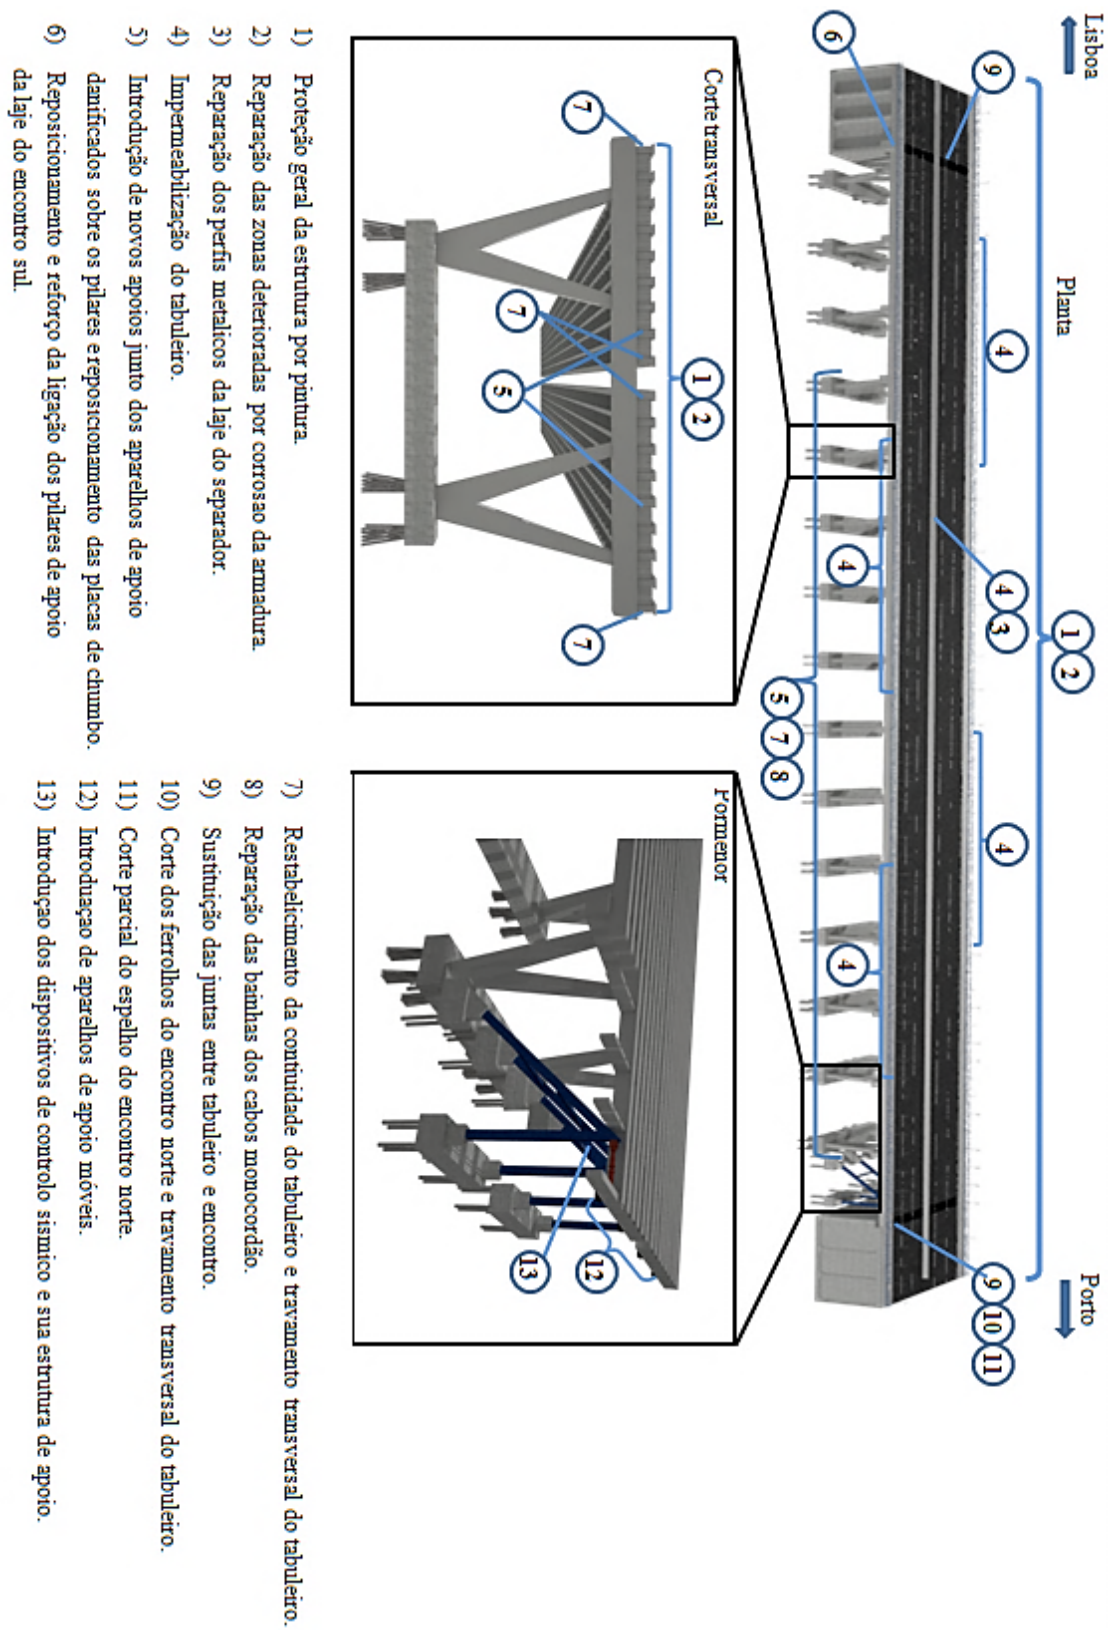
Figura B-1 - Lista de trabalhos realizados no Viaduto de Alhandra.

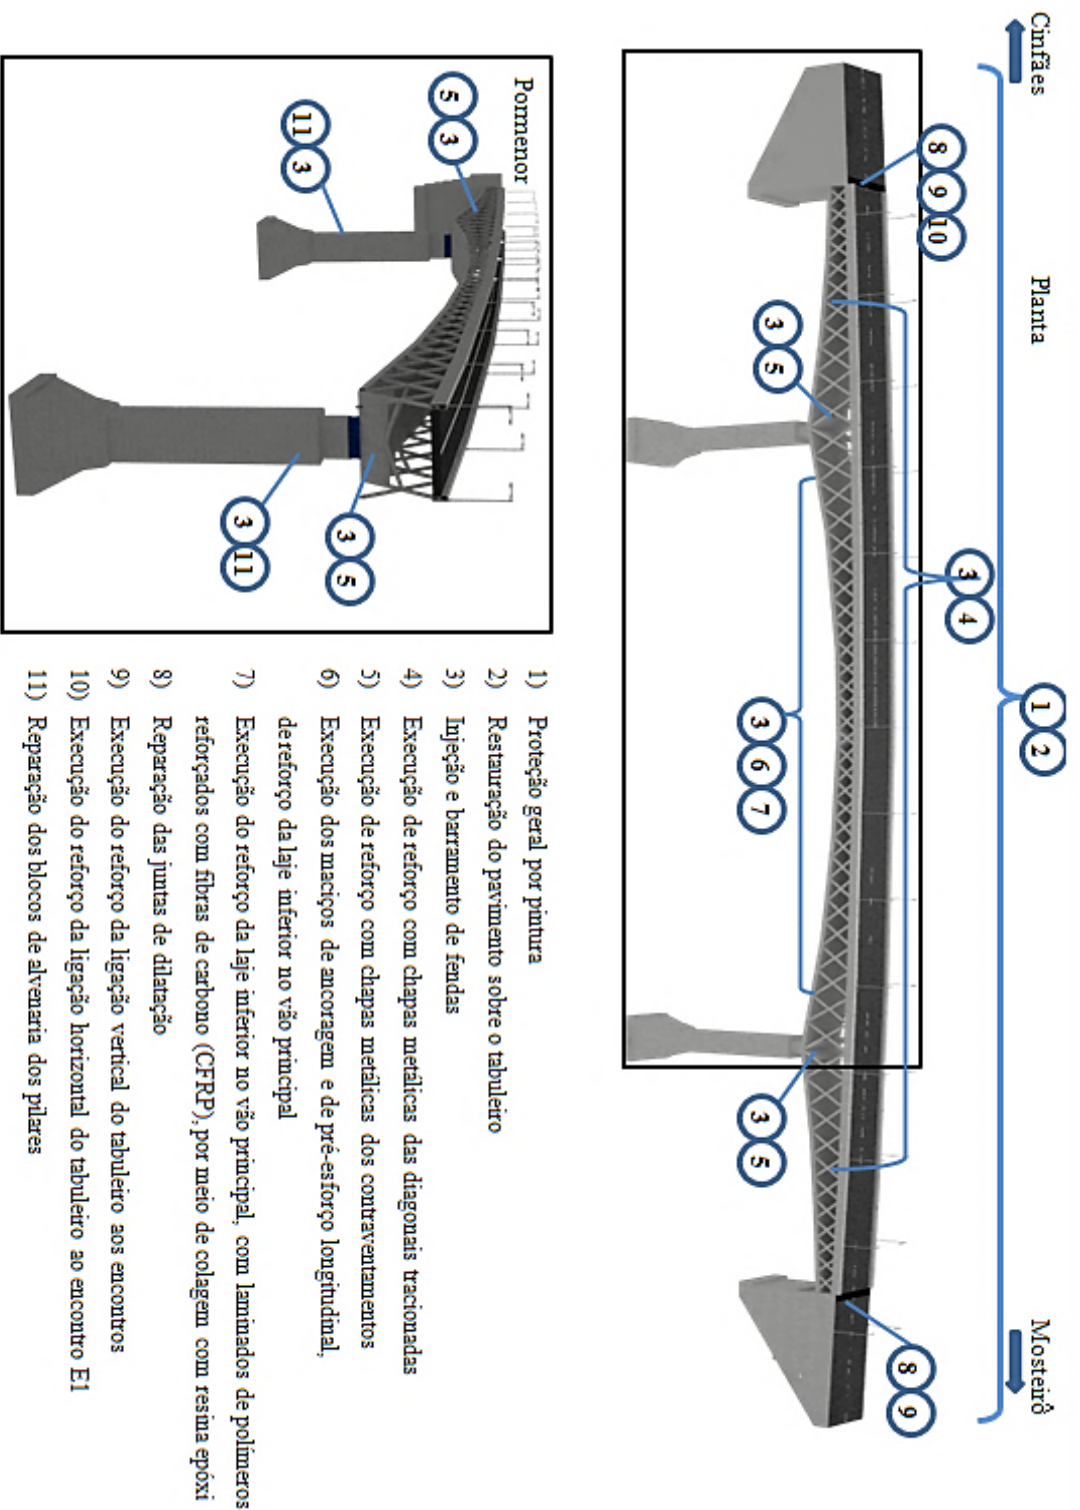
Figura B -2.- Lista de trabalhos realizados na Ponte de Mosteirô.
