Soluções de Reabilitação e Reforço com GFRP
Aplicações na Região Autónoma da Madeira

DISSERTAÇÃO DE MESTRADO

Bruno Miguel Silva Santos
MESTRADO EM ENGENHARIA CIVIL

setembro | 2013

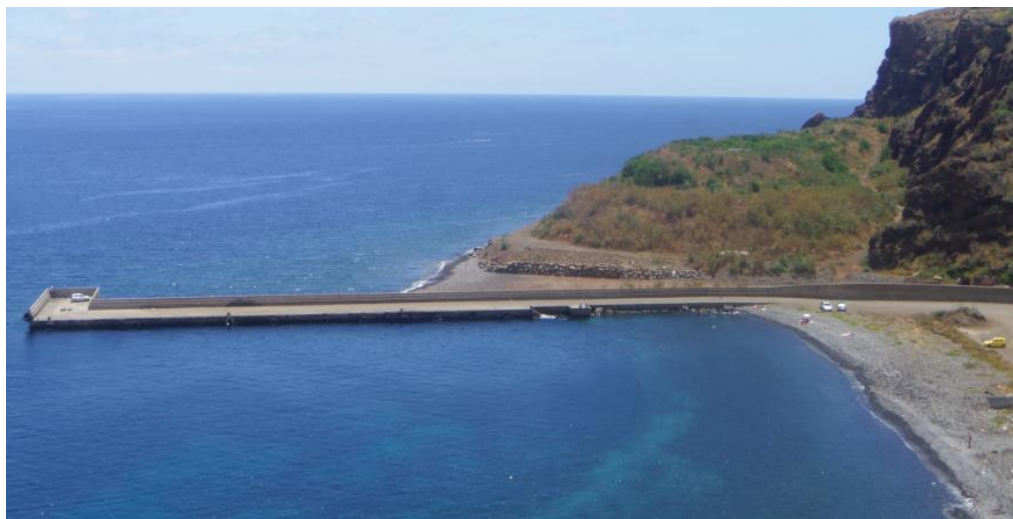
Esta estrutura (Figura 65) encontra-se na freguesia de Gaula, e serve principalmente para acostagem de areeiros. Nas Figura 66 e Figura 67 é possível ver o estado avançado de degradação desta estrutura.

Figura 65: Cais de acostagem do Porto Novo.

Sendo uma estrutura com 17 anos, a profundidade de penetração dos cloretos já deverá ter atingido as armaduras. Juntando a este facto a natural deterioração do betão e ainda o impacto dos camiões que por ali circulam, temos as principais causa dos danos presentes.

- 1- Remoção do betão de recobrimento nas zonas onde a profundidade de penetração dos cloretos já tenha atingido as armaduras, removendo ainda betão suficiente de forma a amarrar as novas armaduras;
- 2- Remoção das armaduras corroídas;
- 3- Lavagem, com recurso a jato de água de toda a estrutura;

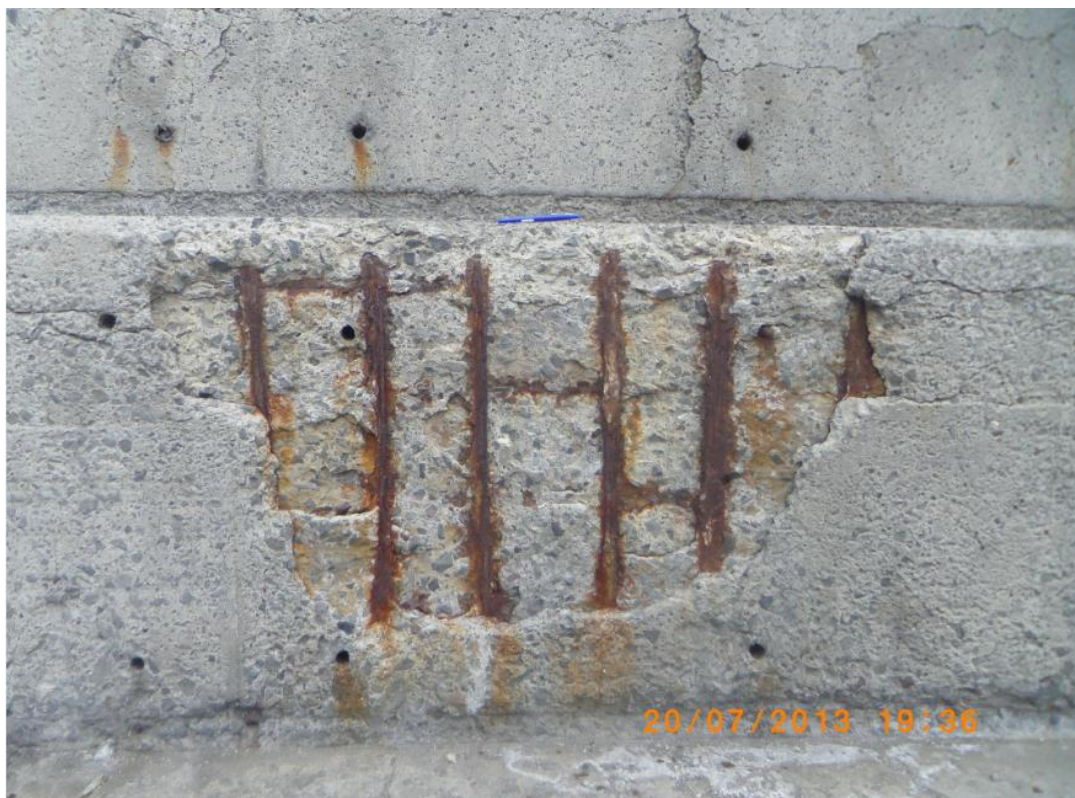
Figura 66: Muro de proteção do cais do Porto Novo

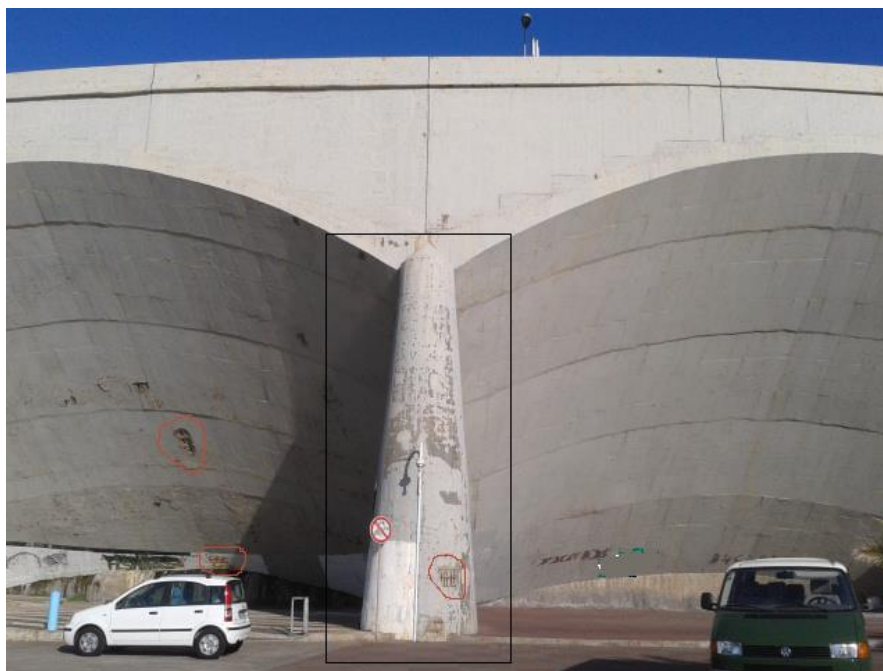
Aqui encontra-se o caso mais extremo da Região. Estamos perante um caso que apresenta corrosão total de muitos varões. A estrutura em questão é, a estrutura que sustenta a Via Rápida/Via Litoral, na qual encontram-se vários pontos a necessitar de reabilitação devido à corrosão. A origem desta degradação deve-se principalmente aos ataques dos cloretos, mas a má qualidade do betão e má execução da estrutura deverão ser fatores com muita influência nesta degradação. Como já foi dito anteriormente, só após a realização de ensaios de modo a aferir a qualidade do betão se pode chegar a conclusões sendo esta uma análise meramente qualitativa. O elemento estrutural, delimitado a preto na Figura 68, é o elemento em pior estado e será sobre este o elemento analisado. Na mesma figura mostram-se ainda outras zonas onde já se deu o destacamento do betão e as armaduras estão à vista.

Figura 68: Elemento estrutural analisado.

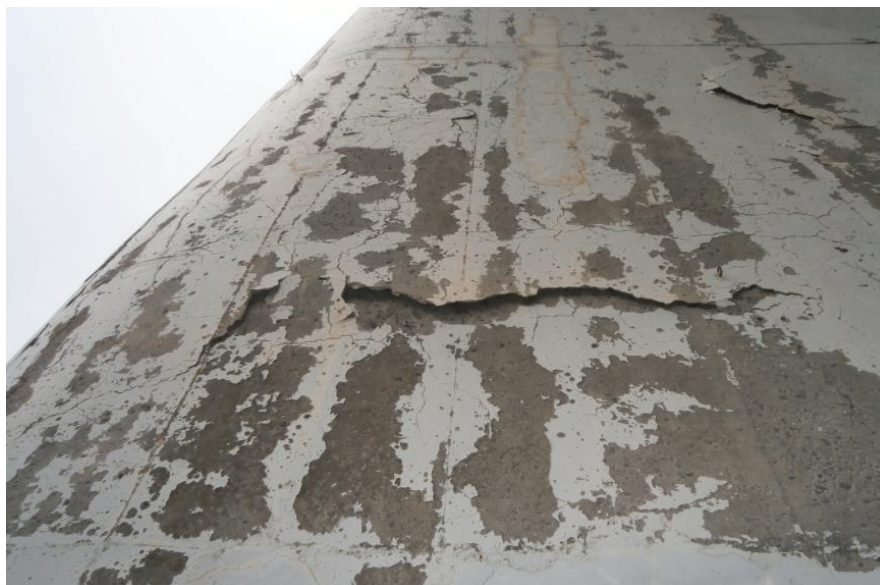
Neste mesmo elemento mas do lado oposto encontra-se uma situação muito semelhante (Figura 72) mas que apresenta uma deterioração diferente. Apresenta na mesma uma grande área de varões expostos, mas para além disso, apresenta uma distância entre o recobrimento e as armaduras invulgar (Figura 73). Esta anomalia deve-se ao destacamento do betão por efeito dos produtos corrosivos, mas poderá ter outras causas que não se conseguiu identificar. Esta anomalia apresenta-se em outras partes da estrutura (Figura 74), ameaçando o destacamento de grandes áreas de betão.

Figura 74: Destacamento do betão.

- 3- Remoção de todo o betão degradado pela corrosão, incluindo o pavimento de modo a permitir a amarração à sapata. Para retirar o betão do pavimento deve-se recorrer a um martelo elétrico. No betão de recobrimento deve-se ter em atenção a área a remover. Inicialmente deve ser delimitada com o disco de corte uma área com mais 0,5 metros para além da zona degradada. De seguida procede-se à remoção de todo o betão nesta área com recurso a martelo elétrico e/ou escarificação manual. No caso em que o betão de recobrimento encontra-se afastado deve-se ter especial atenção ao perigo de queda de placas de betão com dimensões elevadas.

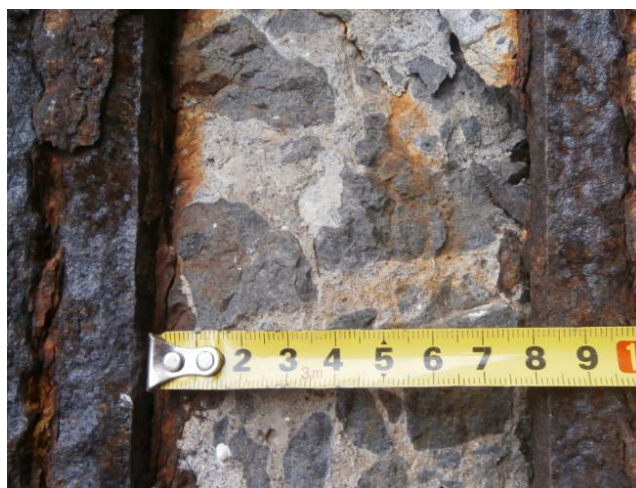
Numa análise à Figura 75 pode-se concluir que os agregados grossos têm tamanho regulamentar mas existe um volume excessivo dos mesmos, podendo significar segregação do betão ou excesso de agregados grossos no betão. Esta é uma das razões para o fraco comportamento do betão.

Figura 75: Agregados grossos.

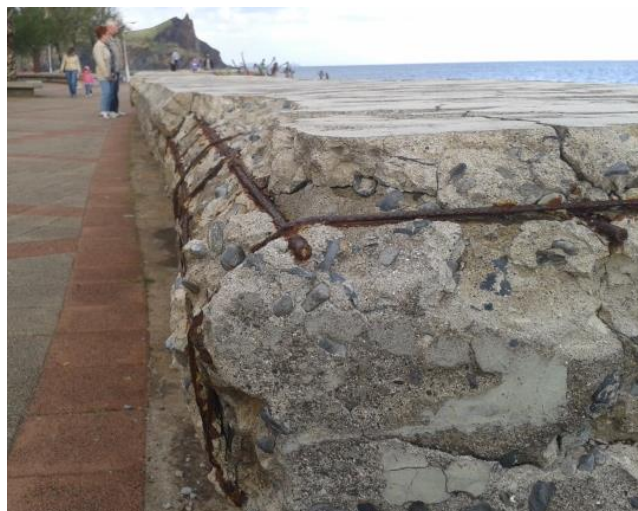
Este é um tipo de estrutura que não tendo funções estruturais tem importância ao nível estético e de segurança. Como é possível confirmar na Figura 76 o muro está muito degradado perdendo todo o seu valor estético. Ao nível da segurança também poderá desempenhar um papel nefasto para os transeuntes deste passeio pois apresenta alguns pontos salientes que podem ferir os mais distraídos.

Figura 76: Muro da promenade dos Reis Magos

A contaminação por cloretos deverá ser a principal razão para esta deterioração mas a qualidade do betão também deverá ter responsabilidade no estado da estrutura. Normalmente, utiliza-se neste tipo de estruturas um betão “mais fraco” pois não é um elemento estrutural. O problema é que muitas vezes descarta-se a resistência à penetração dos cloretos.

A solução para esta estrutura, devido ao seu grau de degradação passa pela demolição da mesma e a sua construção de raiz com utilização de varões de GFRP. Esta seria uma ótima estrutura para testar a importância da qualidade do betão nas estruturas com este tipo de varões. Como eliminamos a problemática da corrosão, a única preocupação seria garantir que o betão não fendilhasse muito, por motivos estéticos.

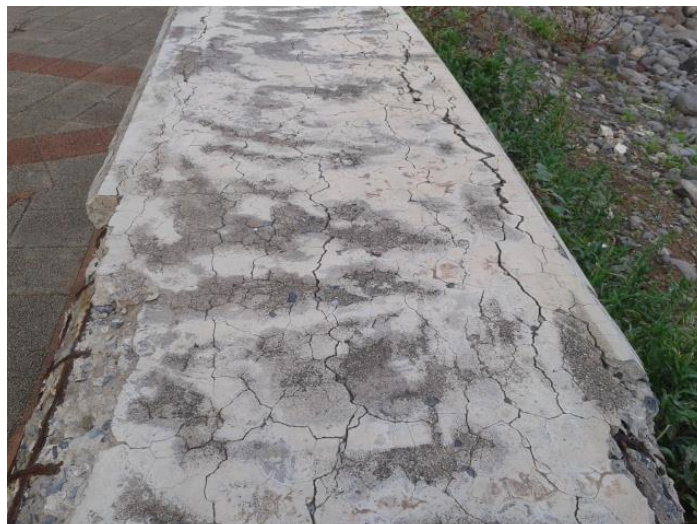
Na Figura 77 é possível verificar que em certas zonas já se apresenta um estado de corrosão bastante avançado, pois os estribos já desapareceram. Na Figura 78 vê-se que o muro encontra-se muito fendilhado o que permite a entrada dos agentes corrosivos com muita facilidade. Devido à proximidade ao mar, conclui-se que toda a estrutura está contaminada pelos cloretos e que é uma questão de tempo até que toda a estrutura esteja completamente degradada.

Figura 78: Estado de degradação

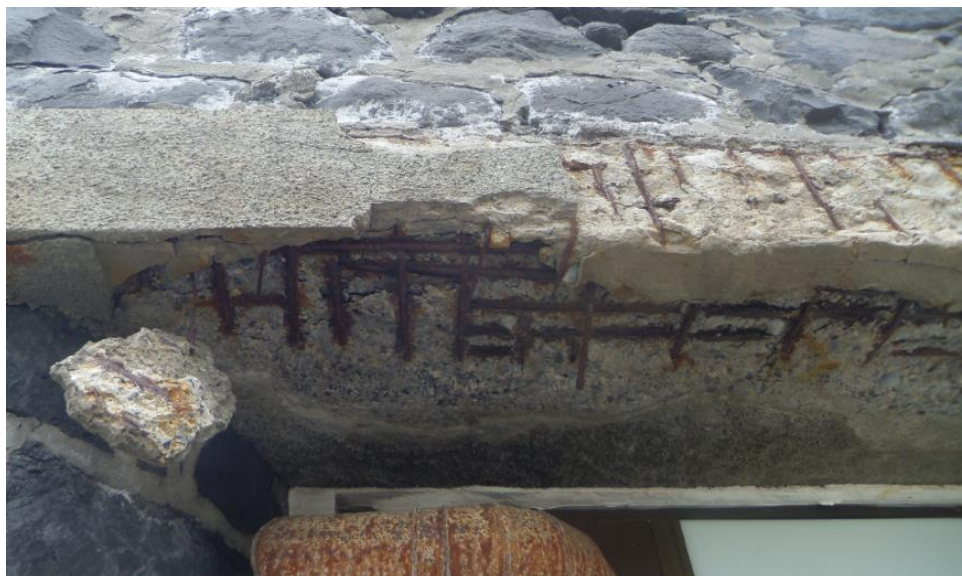
Figura 84: Pormenor do vão.

Devido ao elevado grau de degradação, como fica provado nas Figura 84 e Figura 85, a solução seria a remoção de todo o betão e armaduras e construção de raiz. Por ser uma estrutura pequena e num ambiente agressivo seria um excelente teste ao desempenho dos varões de GFRP.

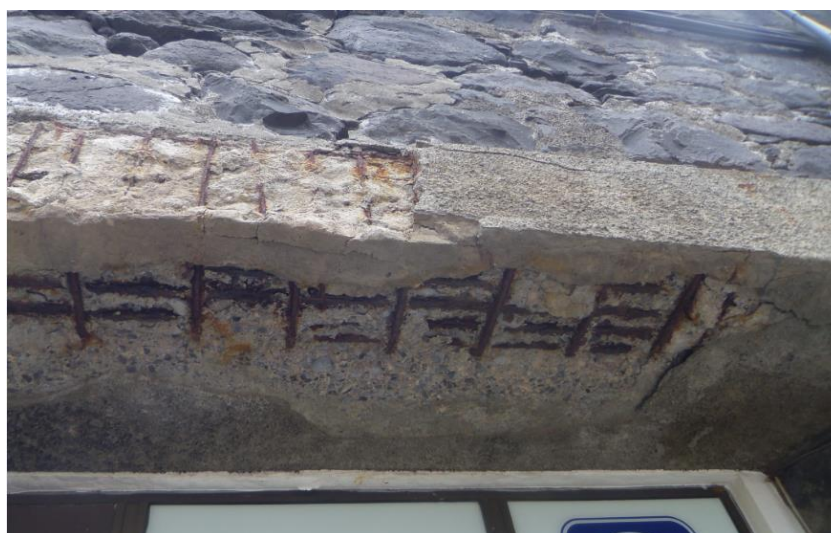
Figura 85: Pormenor 2.

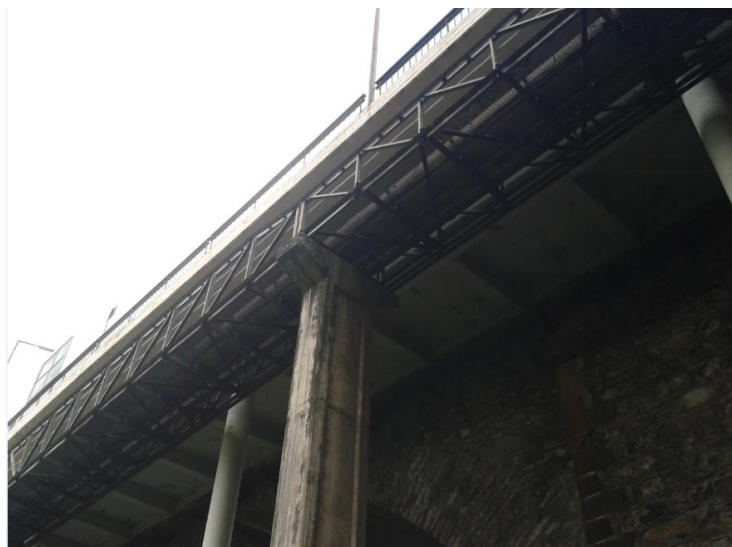
Esta ponte é uma estrutura histórica, construída em pedra em 1848, sendo mais tarde alargada com recurso a betão armado. Anexo a esta ponte existe uma estrutura com área técnica, por onde passa canalização de esgotos e também elétrica. Esta área é suportada por 2 pilares independentes à ponte, como mostrado na Figura 86. São estes mesmos pilares que apresentam um grau de deterioração bastante elevado junto ao solo (Figura 87).

Figura 86: Estrutura de suporte das instalações técnicas.

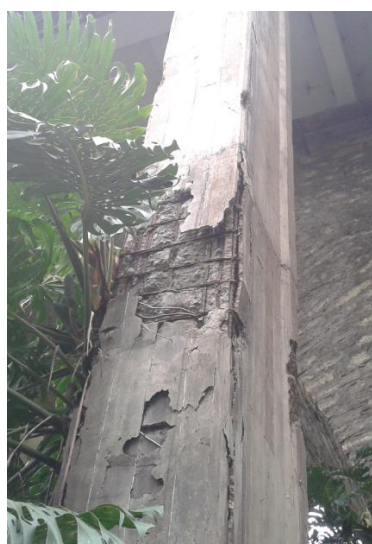
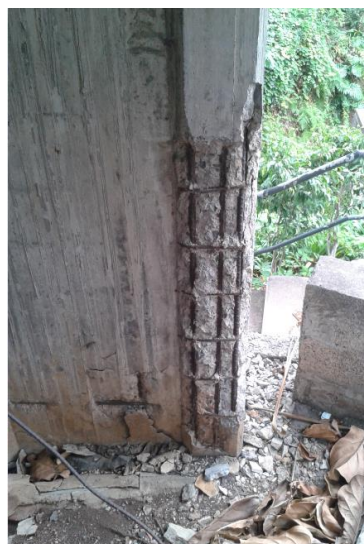
Figura 87: Degradação na parte inferior do pilar: a) pilar oeste; b) pilar este.

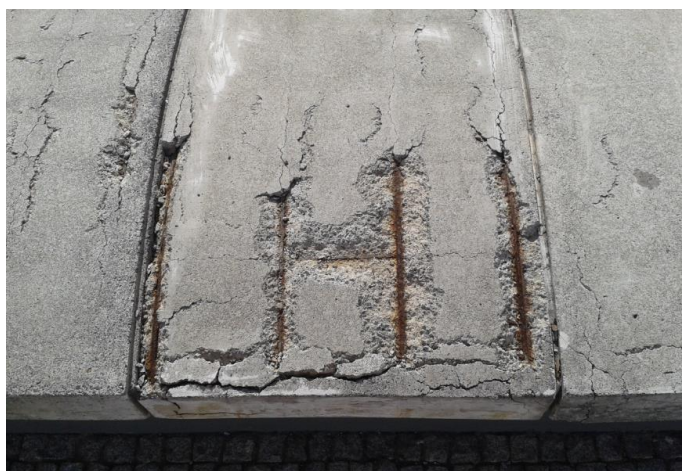
Devido à proximidade ao mar, após estas armaduras serem expostas rapidamente perdem secção (Figura 93), com a agravante de que são usados varões de Ø8.

Visto não serem elementos estruturais, esta perda de secção não tem consequências a nível da resistência. Esta degradação apenas tem consequências ao nível estético dando um impacto visual indesejável nesta zona turística.

Figura 93: Diminuição da secção dos varões.

A solução a adotar passaria pela substituição dos elementos danificados por novos elementos construídos com armaduras de GFRP. Na pré-fabricação deverá exigir-se maiores cuidados na colocação das armaduras, de forma a garantir o recobrimento adequado. O betão a utilizar também deverá garantir resistência ao impacto e menor fendilhação.

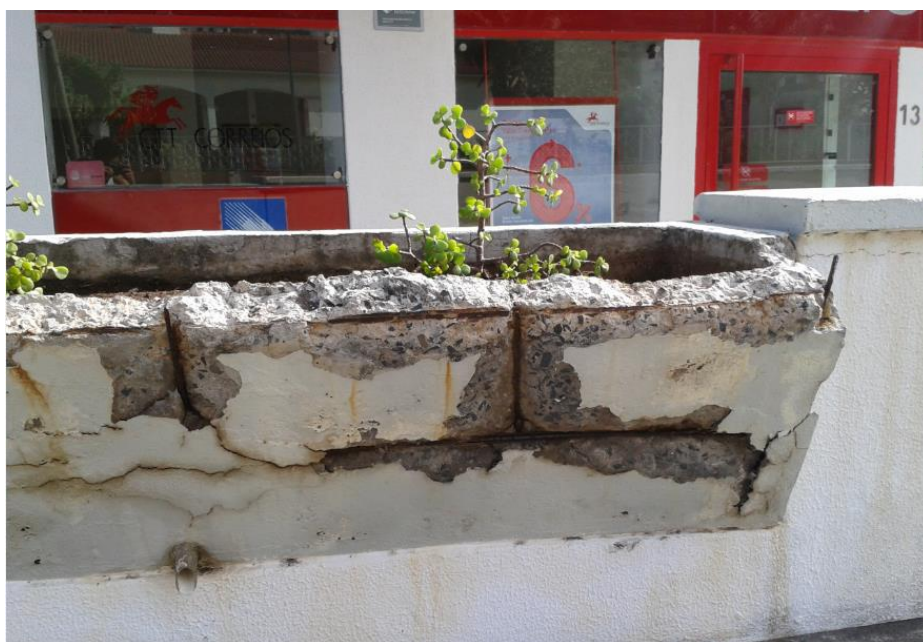
Os canteiros que estão colocados à entrada da estação de correios apresentam uma deterioração elevada como demonstrado na Figura 94. Grande parte das armaduras encontram-se expostas, por destacamento do betão de recobrimento. O mau controlo de qualidade aquando da sua construção, e o ataque dos cloretos e a idade da estrutura são os principais responsáveis por o estado da estrutura.

Figura 94: Canteiro na estação de correios do Porto Moniz.

A solução para esta estrutura seria a sua demolição e construção de raiz. A utilização dos varões GFRP preveniria o destacamento do betão devido ao aumento de volume, provocado pela ação da corrosão nas armaduras.

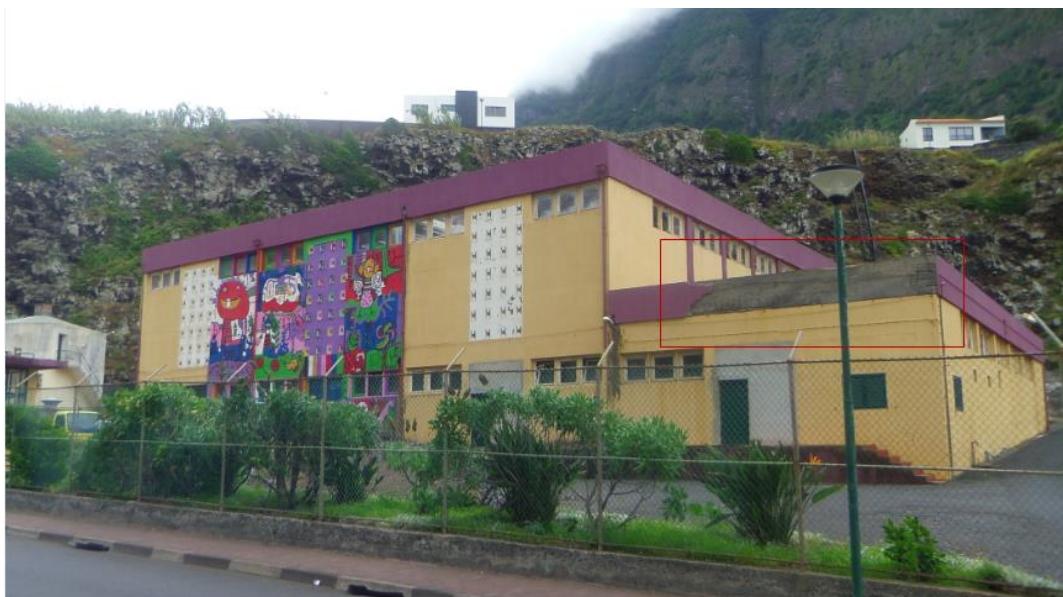
A anomalia encontrada nesta estrutura (Figura 95) situa-se numa viga exterior. O revestimento caiu, deixando a nu os defeitos na construção deste elemento, como se demonstra na Figura 96. Não houve o cuidado de colocar espaçadores de forma a garantir o correto recobrimento das armaduras.

Figura 95: Estaleiro da CMSV.

A solução para este caso passaria pela substituição dos varões expostos por varões GFRP. O método de intervenção seria simples.

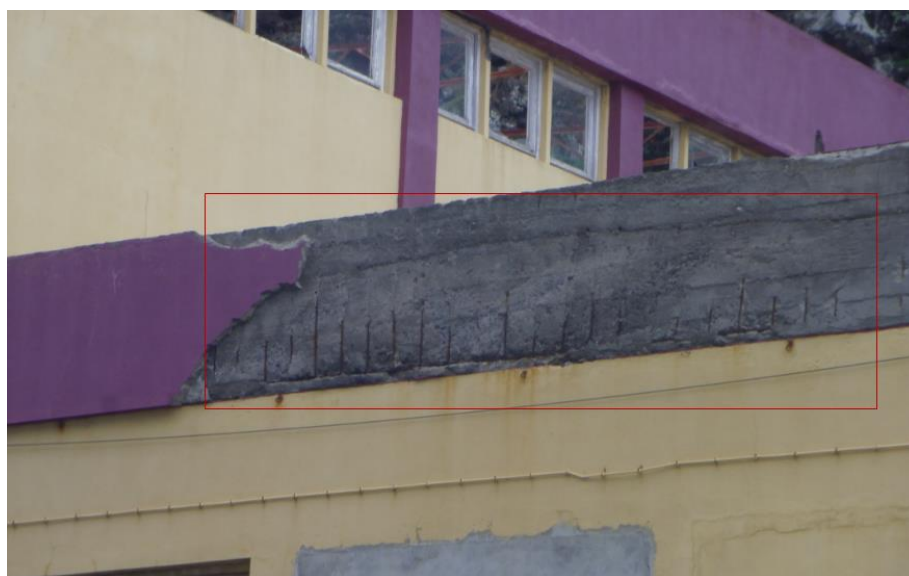
Figura 96: Defeito de construção na estrutura.

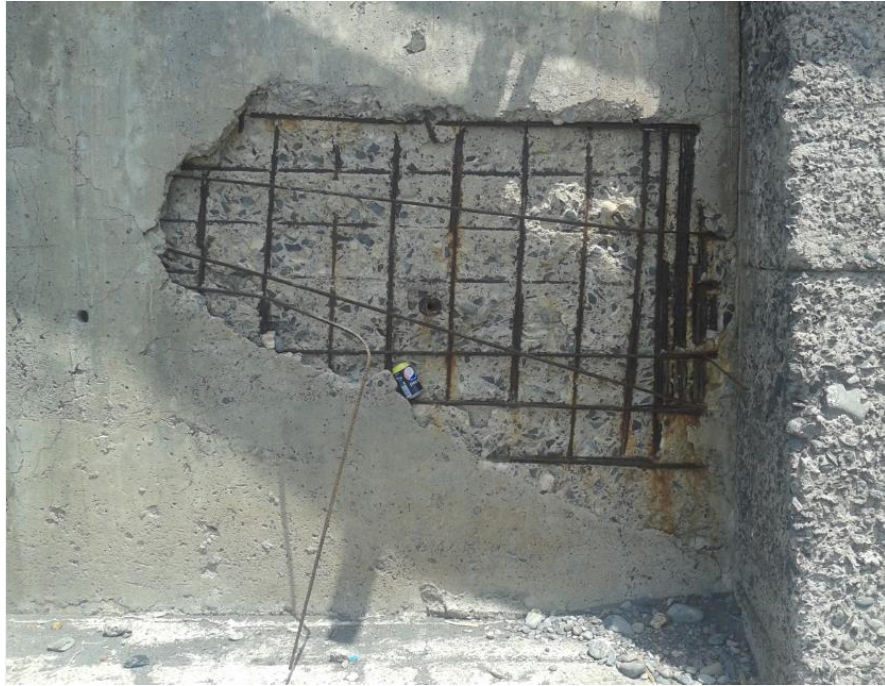
Na Figura 98 apresenta-se o estado do muro de suporte, sendo possível aferir que os varões horizontais já não estão amarrados às restantes armaduras. Este facto deve-se à corrosão dos arames que amarram as armaduras entre si, e ao aumento de volume dos varões devido à corrosão.

Figura 98: Estado do muro de suporte.

Na reabilitação desta estrutura proceder-se-ia da mesma forma que em “5.2.1. Porto de recreio de Santa Cruz”.

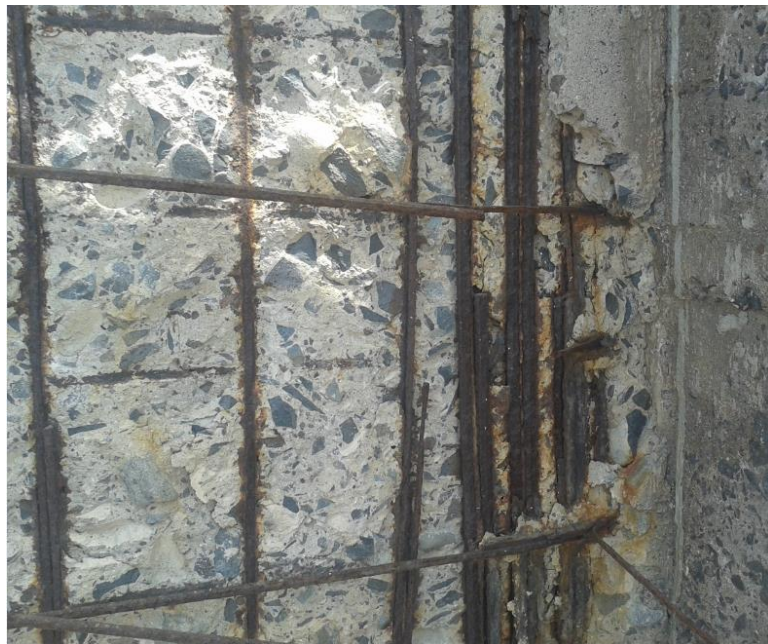
Quanto ao estado geral dos varões, estes apresentam uma perda de secção considerável (Figura 99).

Figura 99: Pormenor do estado dos varões.

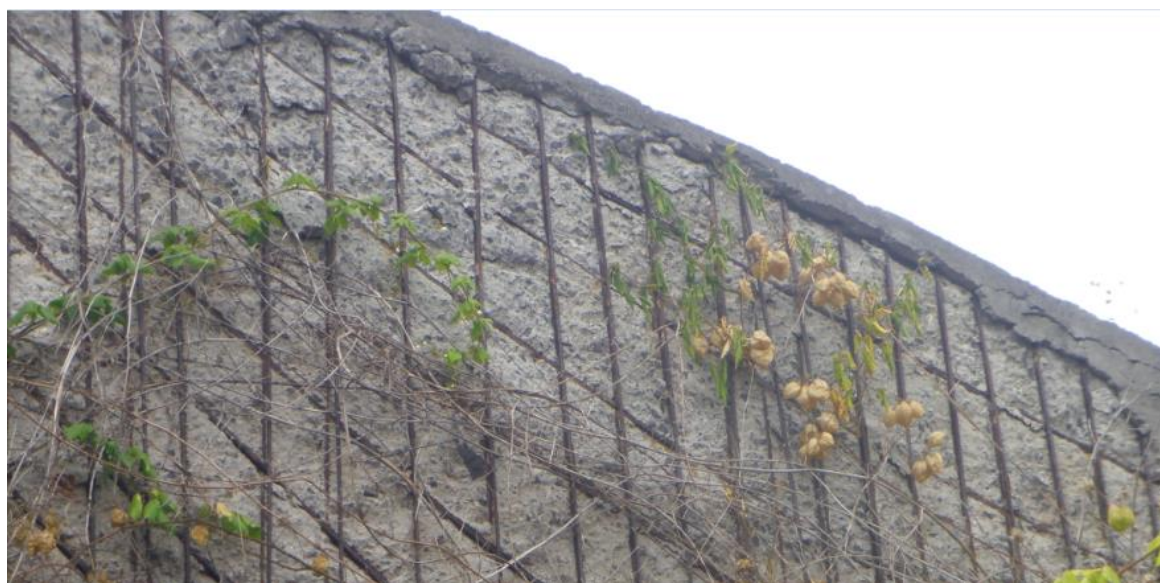
Na Figura 102 apresenta-se a anomalia presente na entrada do túnel no lado da Nazaré. A delaminação do betão deu-se numa área aproximada de $3 \times 2 \text{ m}^2$ e deverá ter sido provocado por carbonatação visto que esta estrutura situa-se a mais de 200 metros da costa. Outra das causas identificadas é espessura de recobrimento dos varões que apresenta-se bastante reduzida, como fica demonstrado na Figura 103.

Figura 103: Espessura de recobrimento do emboquilhamento do túnel da Nazaré.

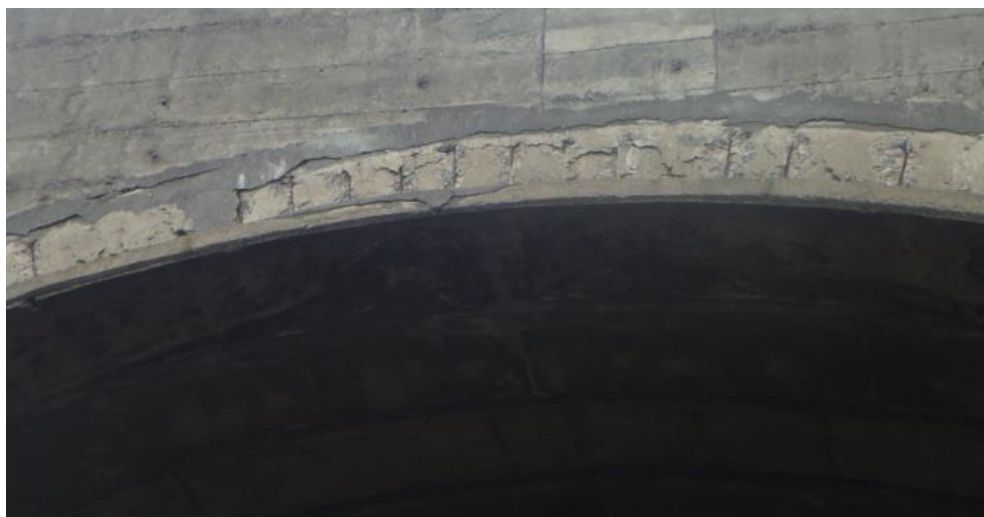
Figura 104: Anomalia no emboquilhamento do túnel da Nazaré.

Na Figura 104 nota-se que já foi feita uma intervenção com o intuito de cobrir os varões mas na mesma foto vê-se que tal não resultou. A fina camada de argamassa aplicada facilmente destacou, devido à sua espessura e também à má preparação do betão da estrutura que não garantiu a correta aderência. Sendo assim a intervenção que propõe-se passaria pela remoção da camada superficial do betão, substituição das armaduras corroídas e aplicação de betão projetado. O método de intervenção seria:

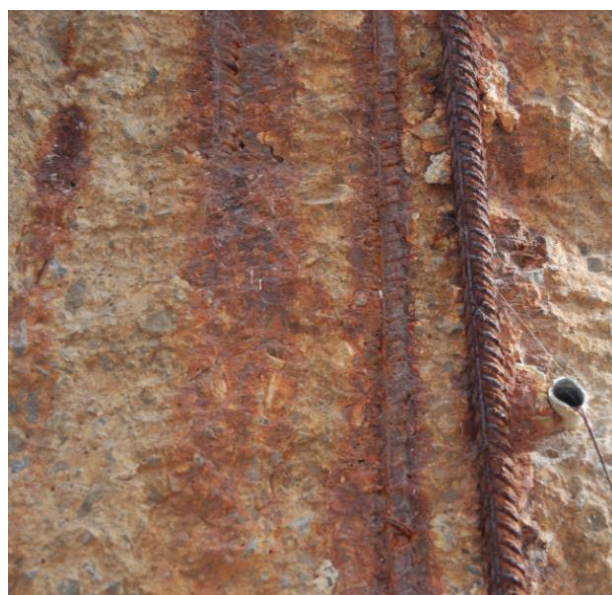
Marcas de corrosão dos varões de aço.

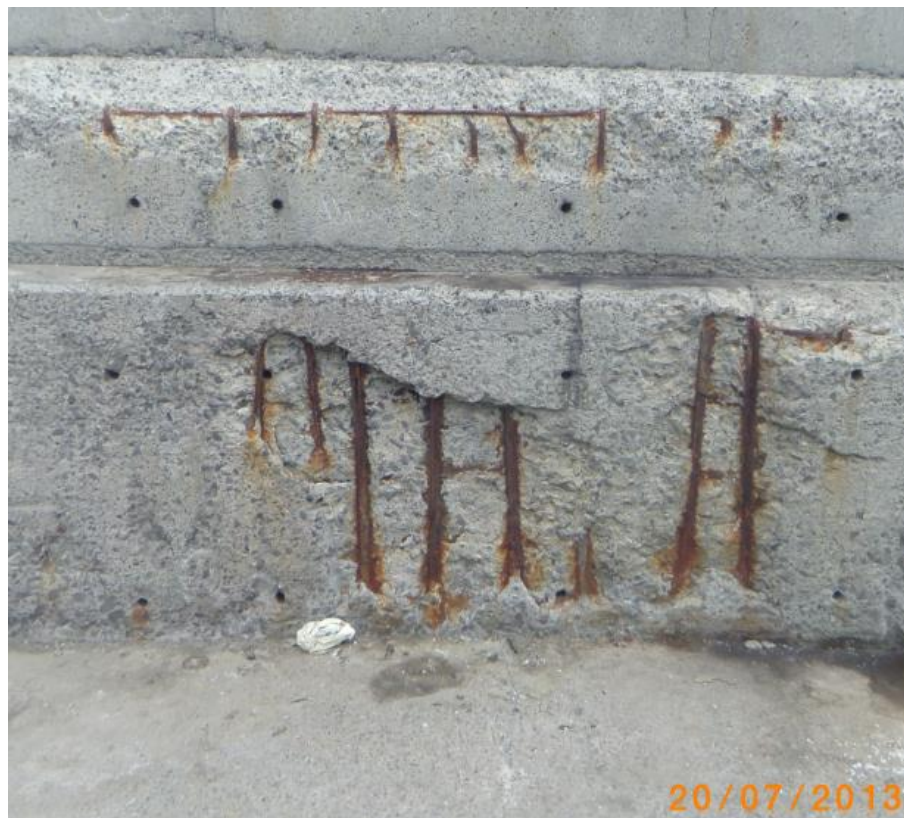
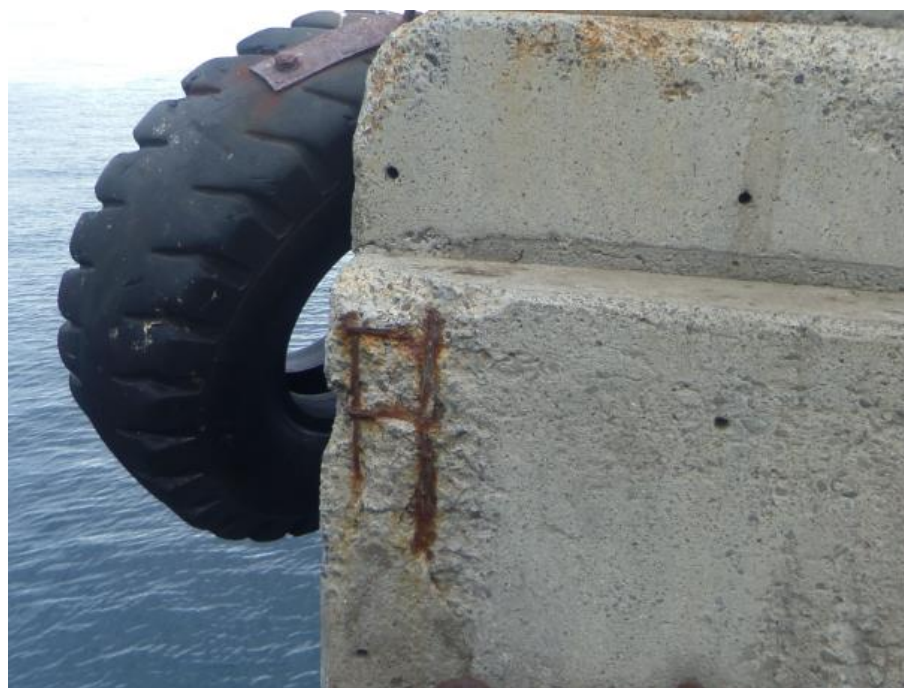
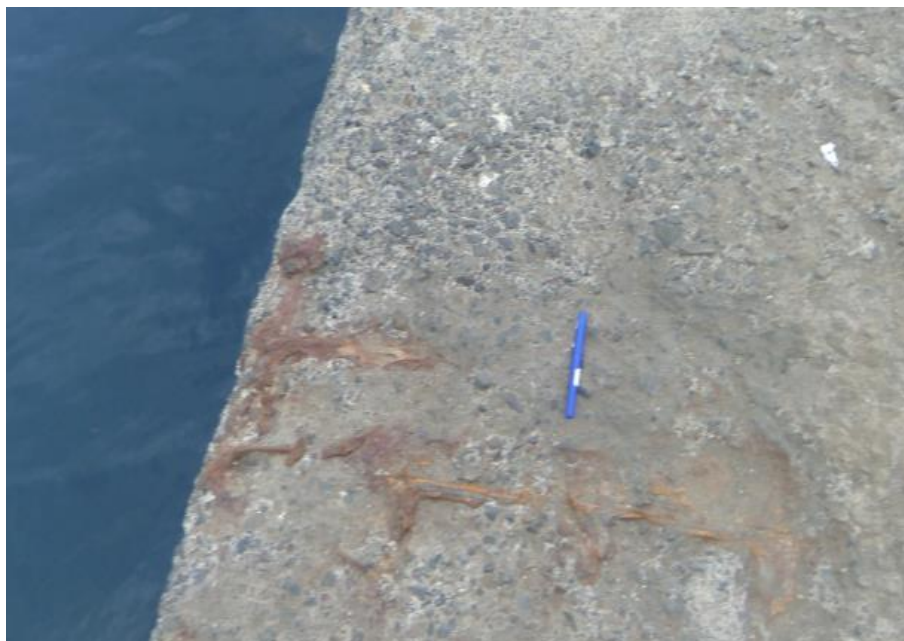
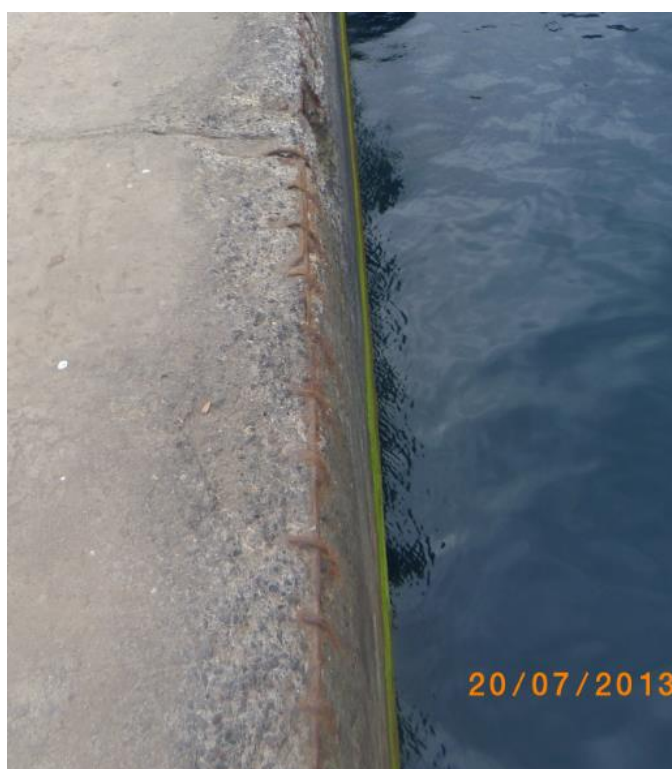
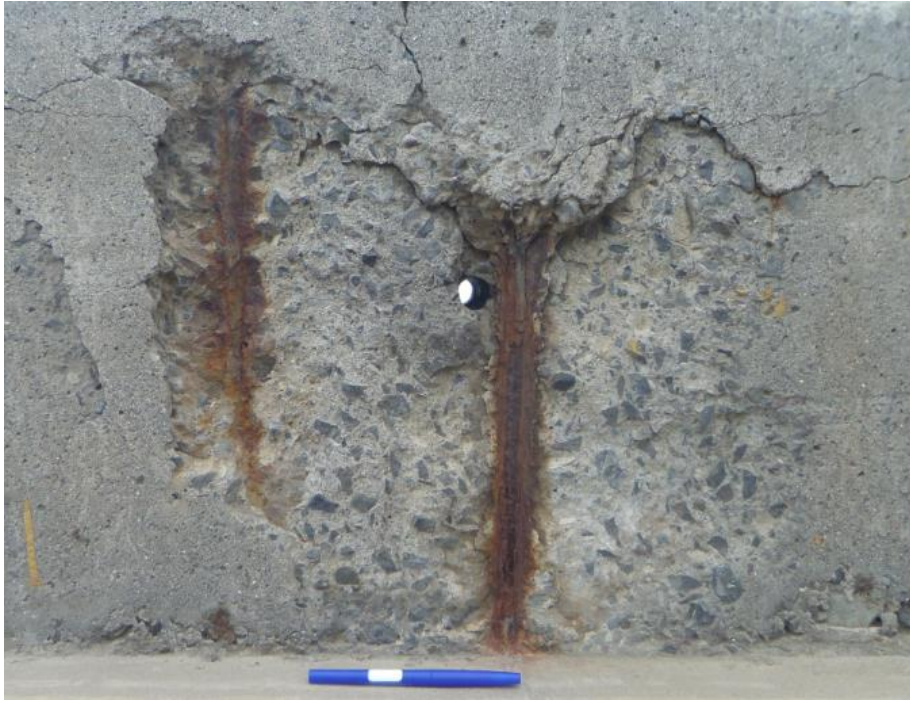
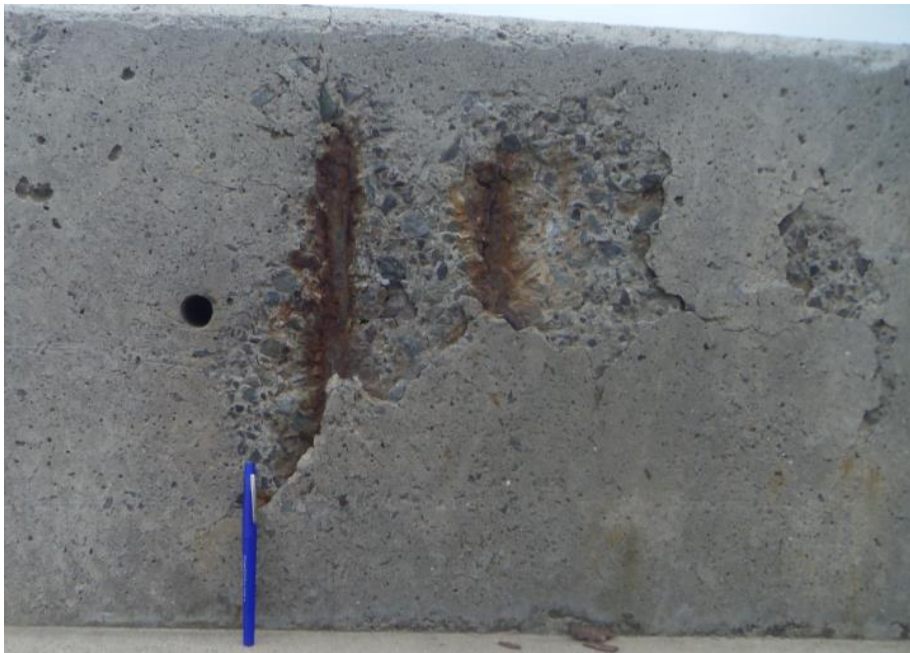
ANEXO 2 – CAIS DO PORTO NOVO

Falta de recobrimento das armaduras provocadas pelo destacamento do betão.

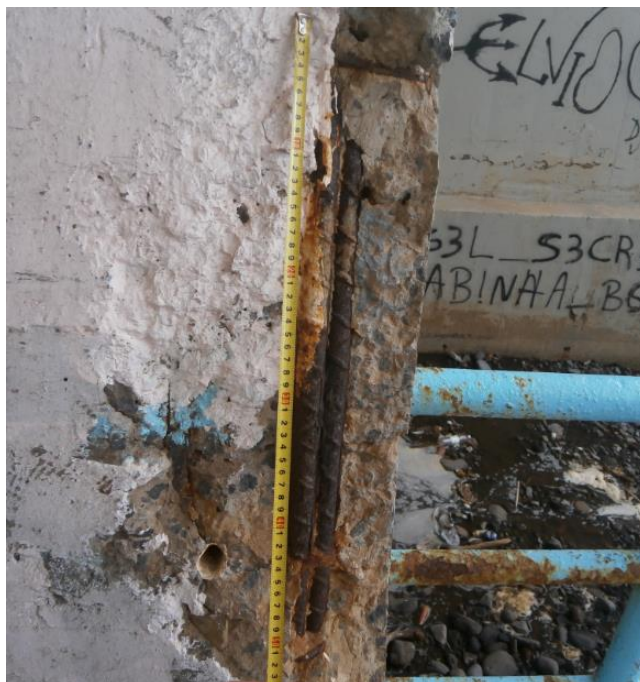
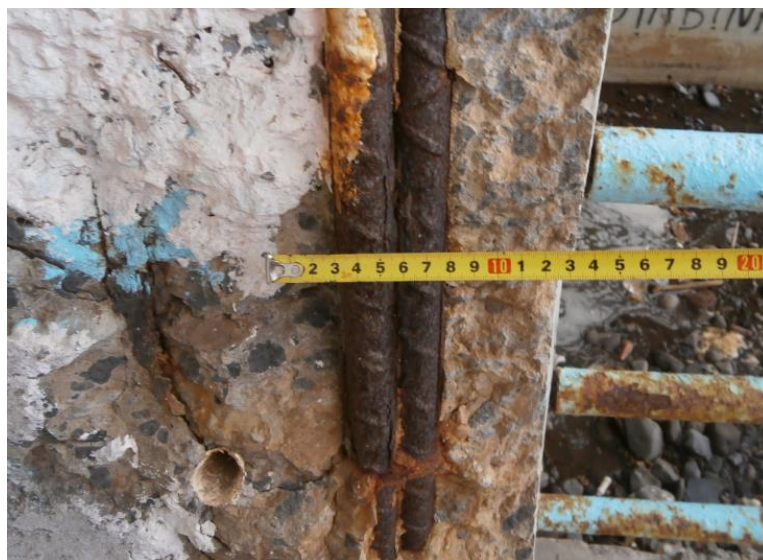
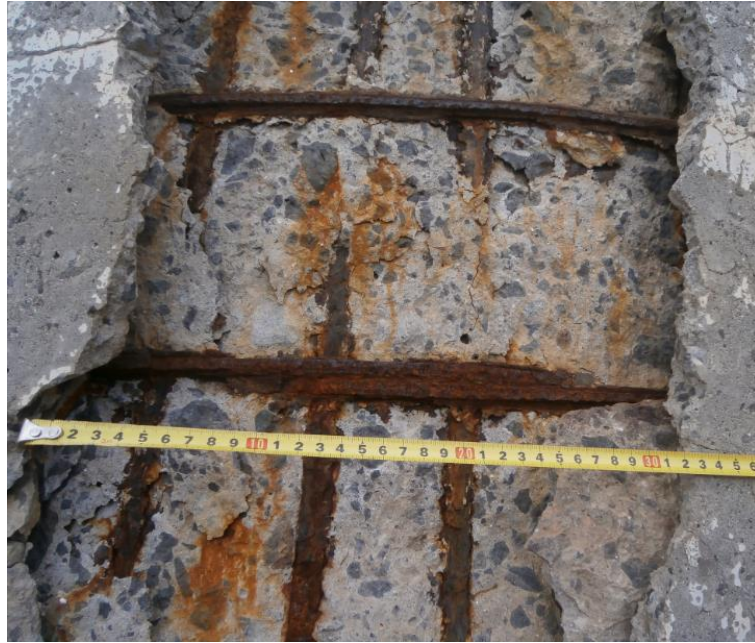
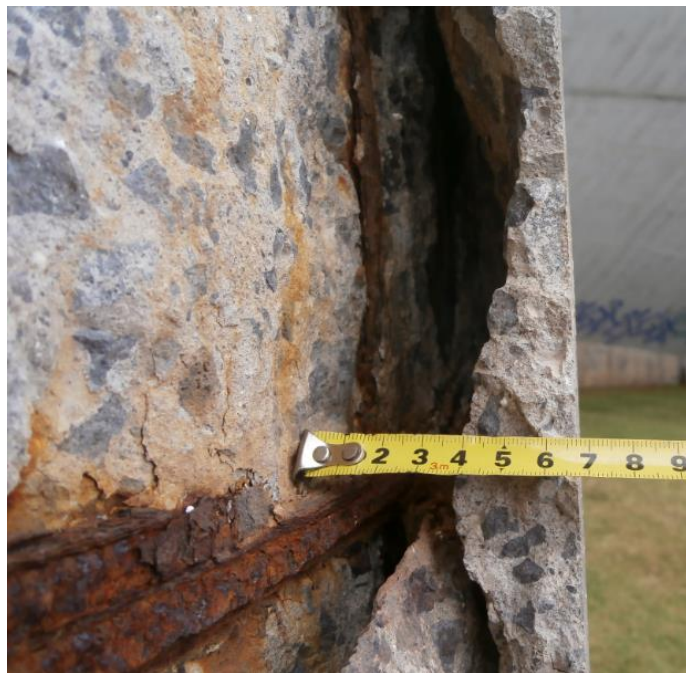
ANEXO 3 – PORTO DE RECREIO DE SANTA CRUZ

Destacamento de grandes áreas de betão.

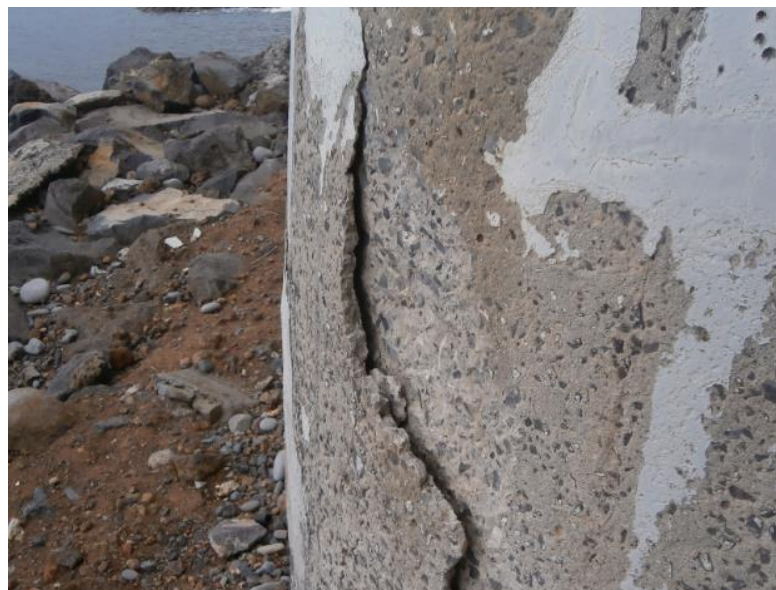
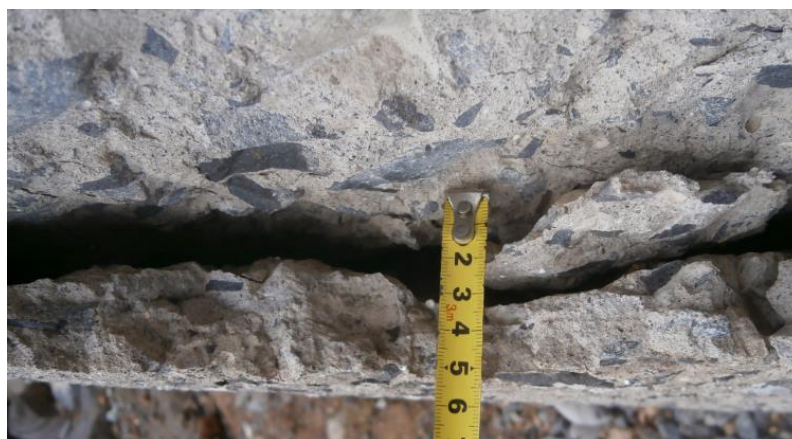
Destacamento do betão. Mesmo ainda existindo uma camada de recobrimento, pode-se ver que há um destacamento de uma camada de 2 cm de betão.

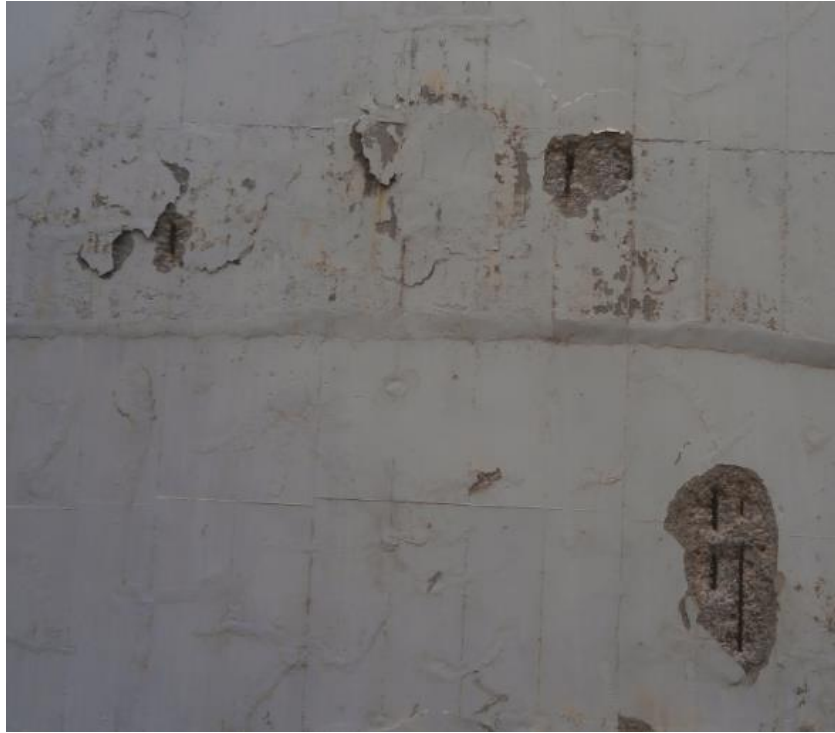
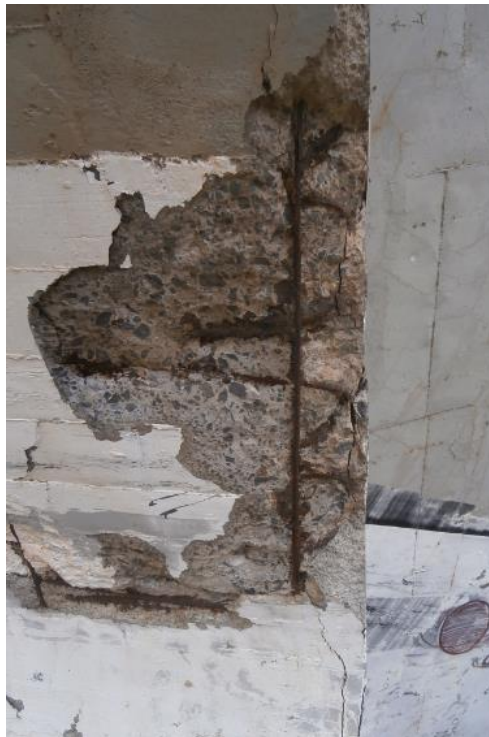
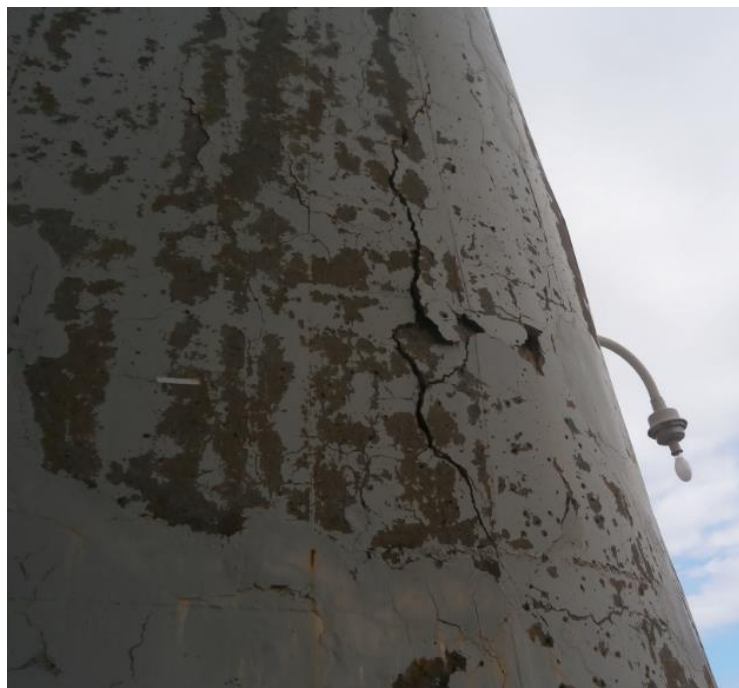
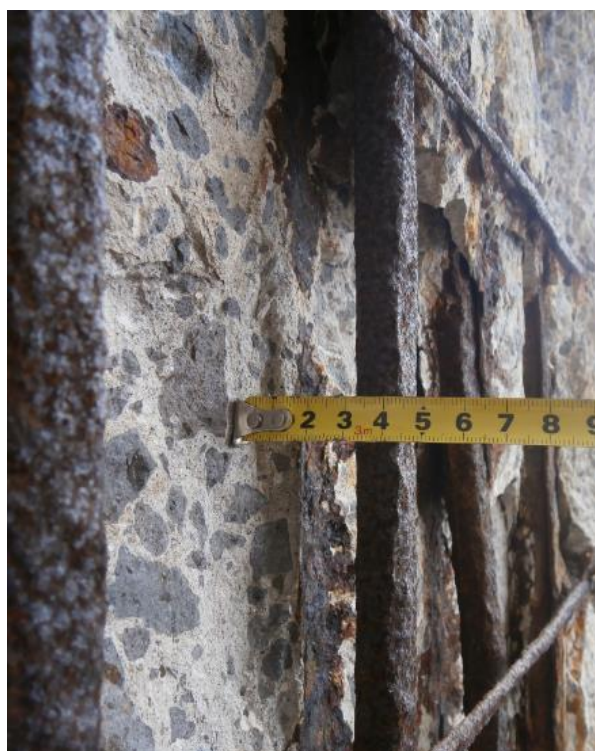
Afastamento das armaduras do núcleo do elemento, e perda de secção do varão.

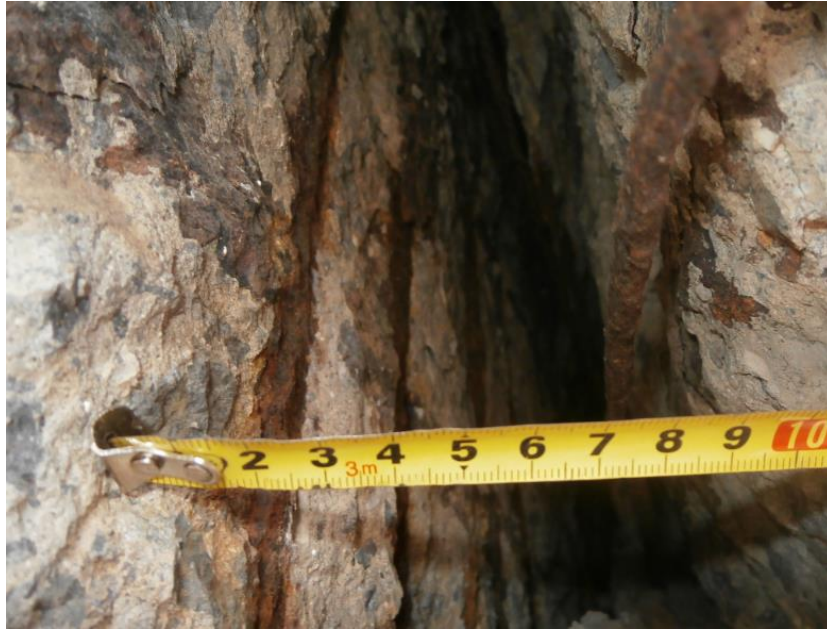
Vazio existente entre revestimento e núcleo do elemento.
