Soluções de Reabilitação e Reforço com GFRP
Aplicações na Região Autónoma da Madeira

DISSERTAÇÃO DE MESTRADO

Bruno Miguel Silva Santos
MESTRADO EM ENGENHARIA CIVIL

setembro | 2013

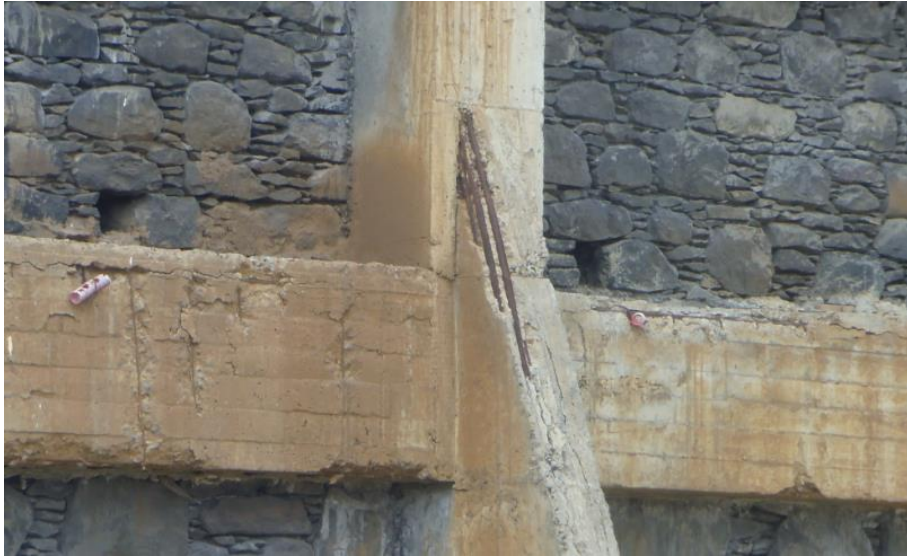
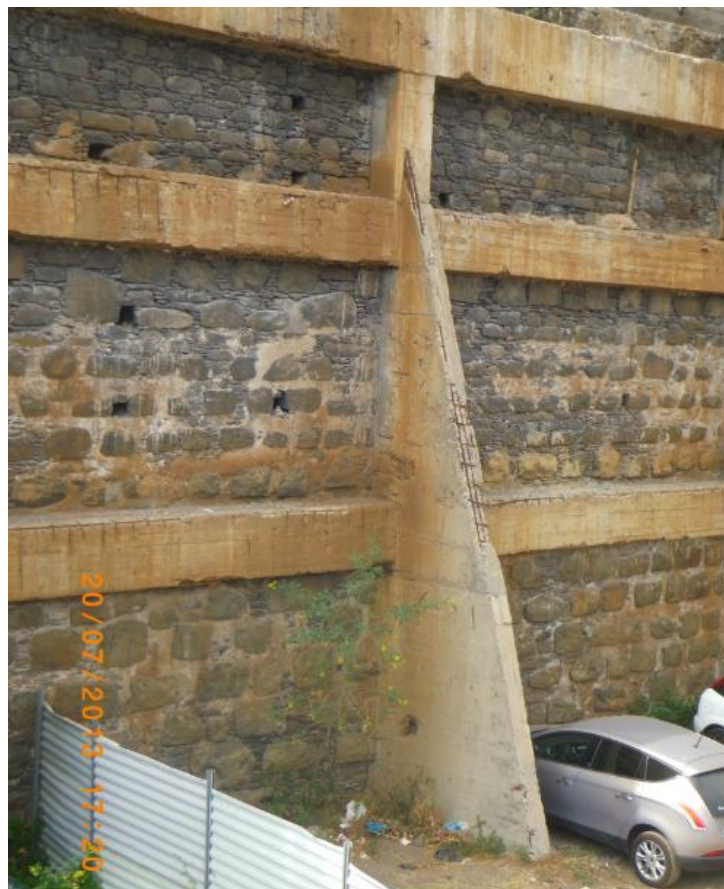
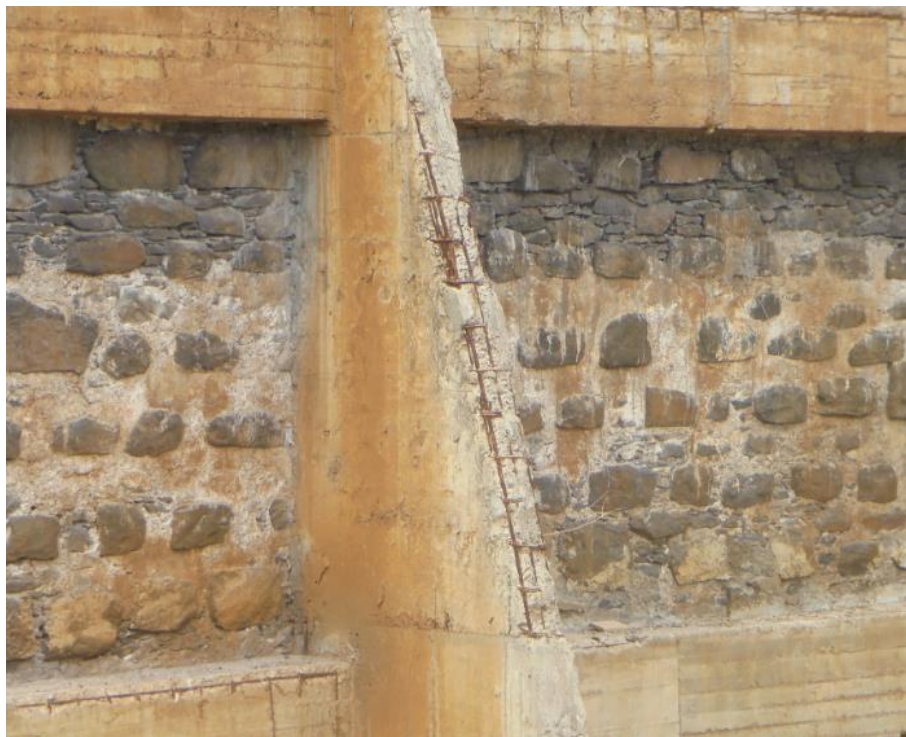
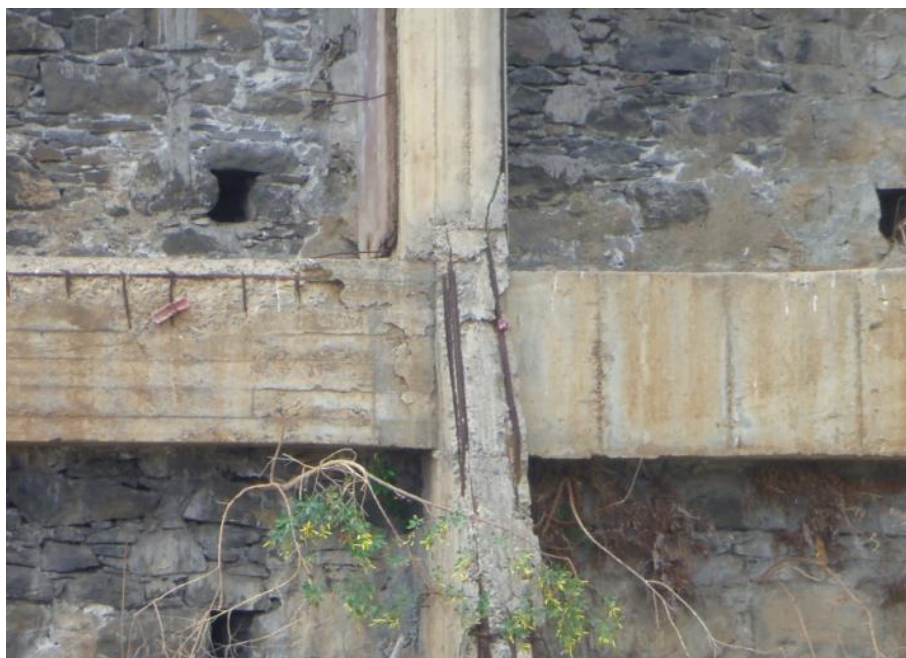
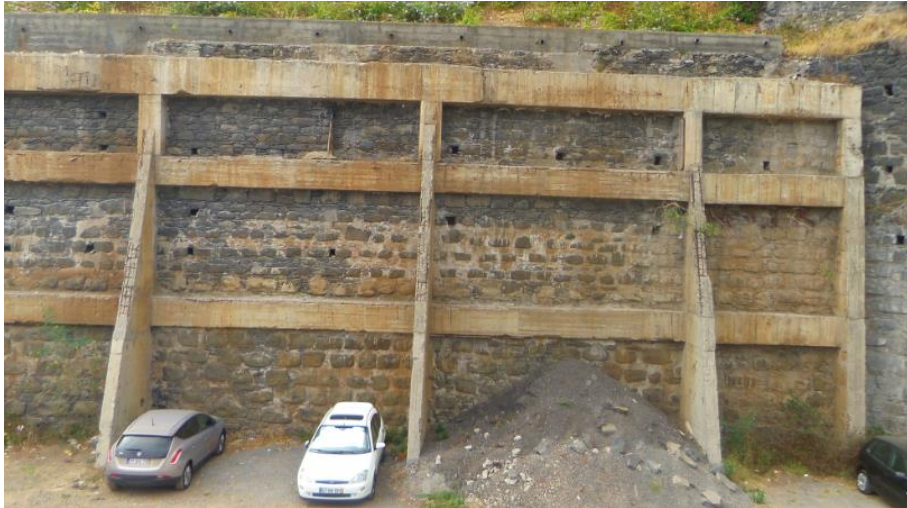
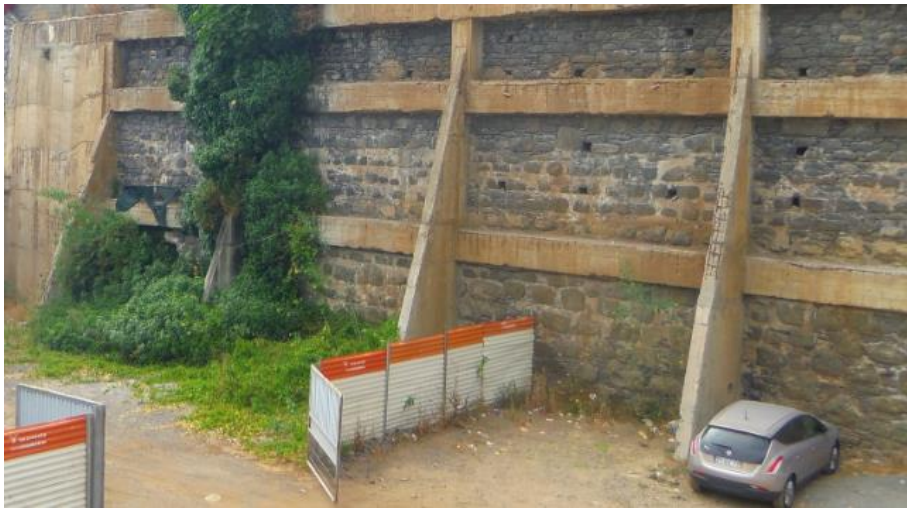
Falta de recobrimento na parede e vigas provocou a corrosão das armaduras.

Os contrafortes apresentam um grau de deterioração bastante elevado. Embora não haja uma perda de secção considerável, estas já não têm recobrimento em vários pontos. O excesso de varões tendo em conta a área da secção pode ter provocado falhas na betonagem.

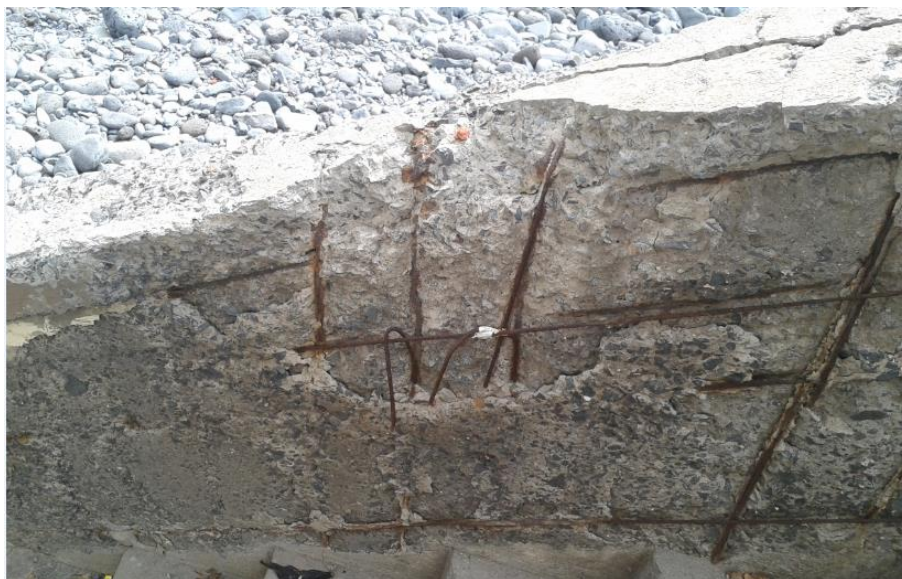
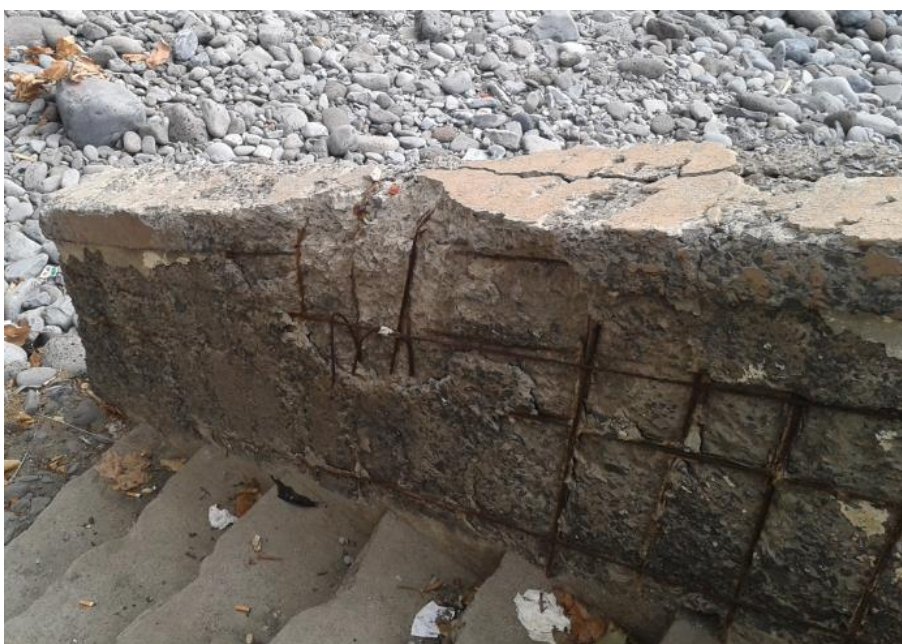
Possível ver nas fotos o estado geral da estrutura. Varões encontram-se bastante danificados, bem como o betão.

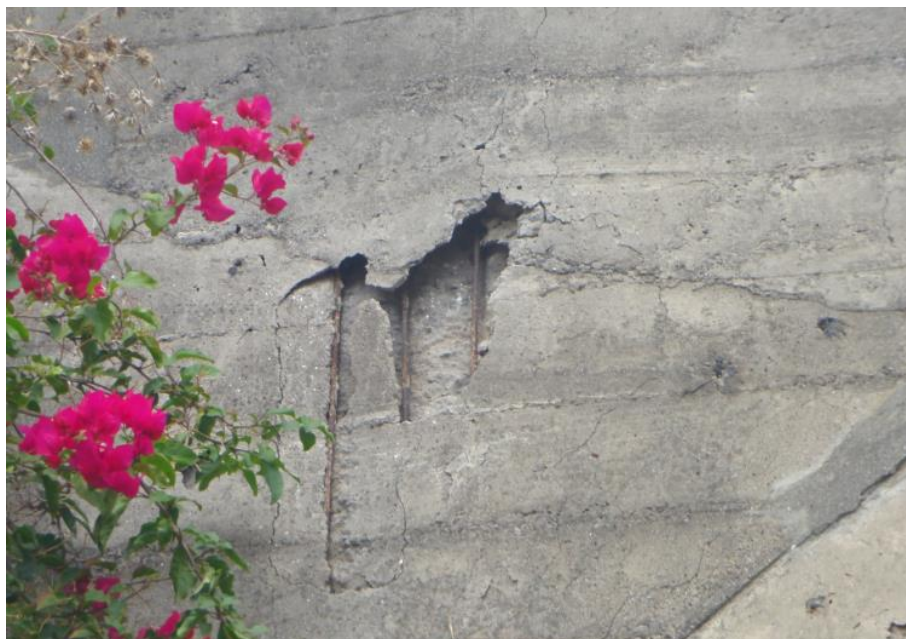
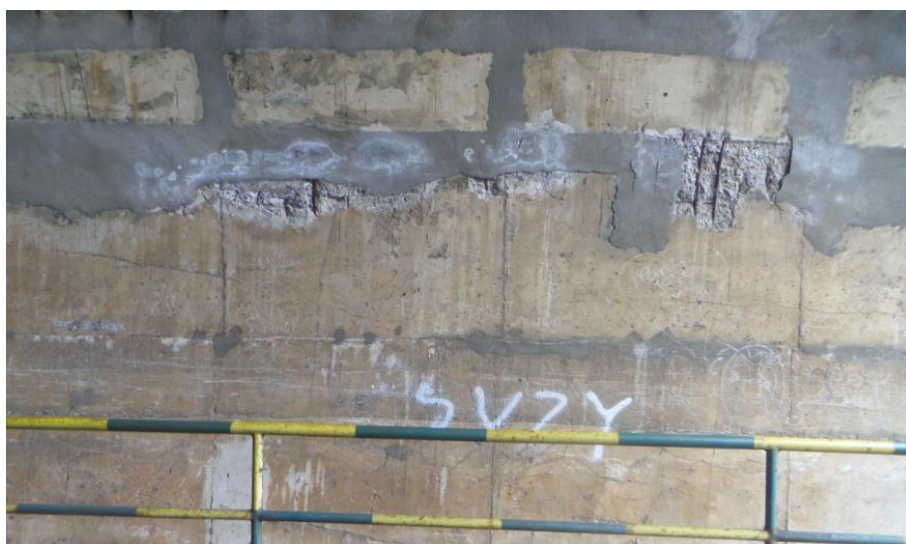
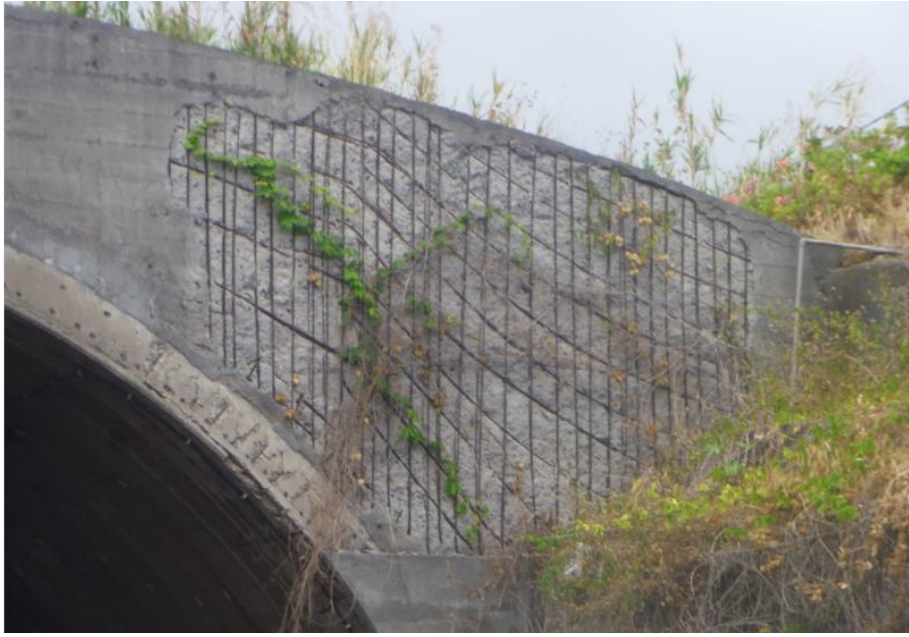
Esta estrutura já denota os sinais do tempo pois foi construída há cerca de 30 anos e que por falta de manutenção apresenta um elevado grau de degradação, quer no seu interior como no emboquilhamento.

Na Figura 107 é ainda possível ver a elevada perda de secção nas armaduras provocadas pela corrosão. Esta perda de secção foi confirmada in-situ, pelo autor.

Nestas fotos apresenta-se os 3 principais focos de preocupação com esta estrutura. Duas zonas no emboquilhamento e o interior do túnel.
