**Reabilitação de Habitações  
da Freguesia do Imaculado Coração de Maria,  
Concelho do Funchal**

DISSERTAÇÃO DE MESTRADO

**José Carlos de Queirós Pinheiro**  
MESTRADO EM ENGENHARIA CIVIL

dezembro | 2015

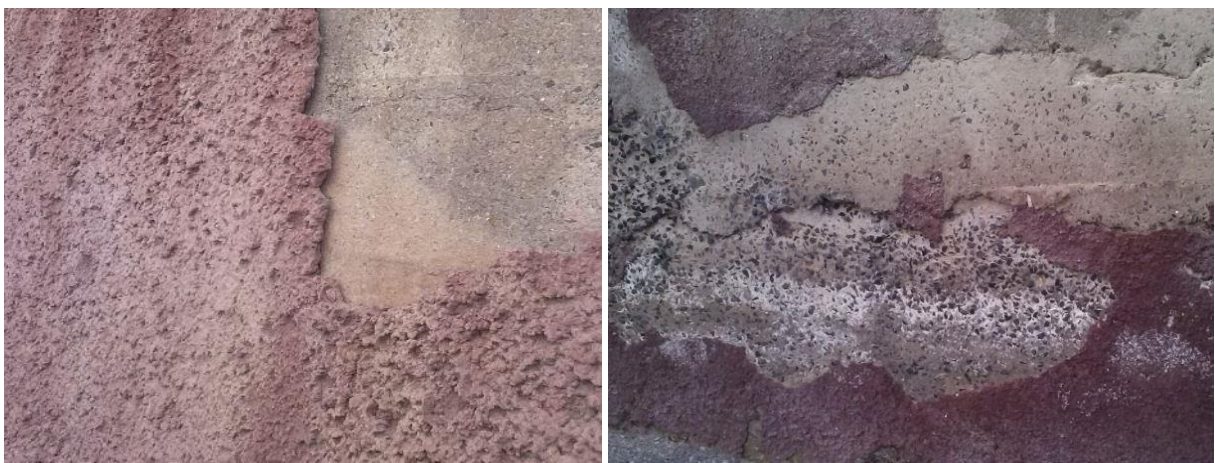
**Figura 5:** Aderência do revestimento insuficiente (à esquerda) e resistência do suporte insuficiente (à direita)

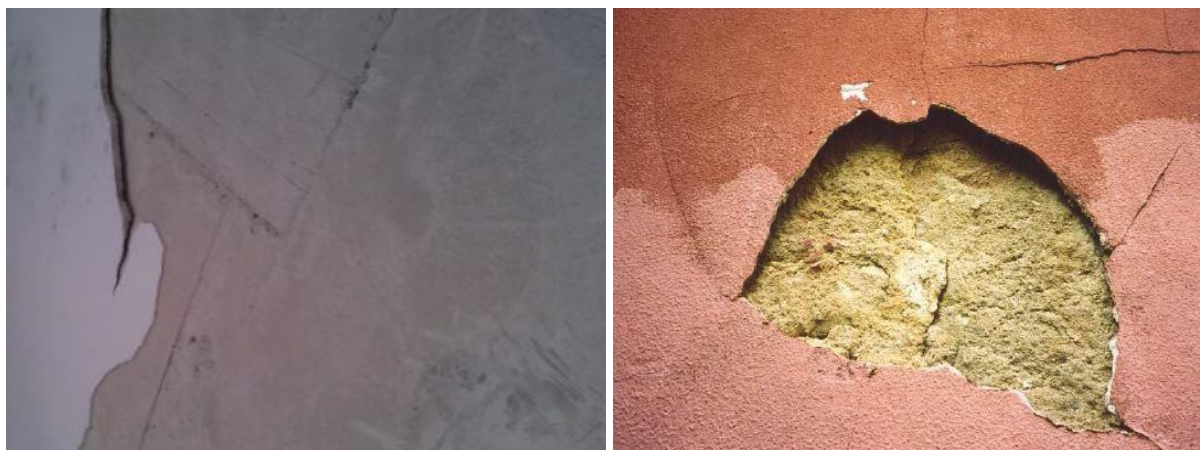
**Figura 6:** Suporte muito liso e com poeiras (à esquerda) e argamassa de cimento sobre camada de cal (à direita)  
(reproduzido de Veiga M. R., 2003)

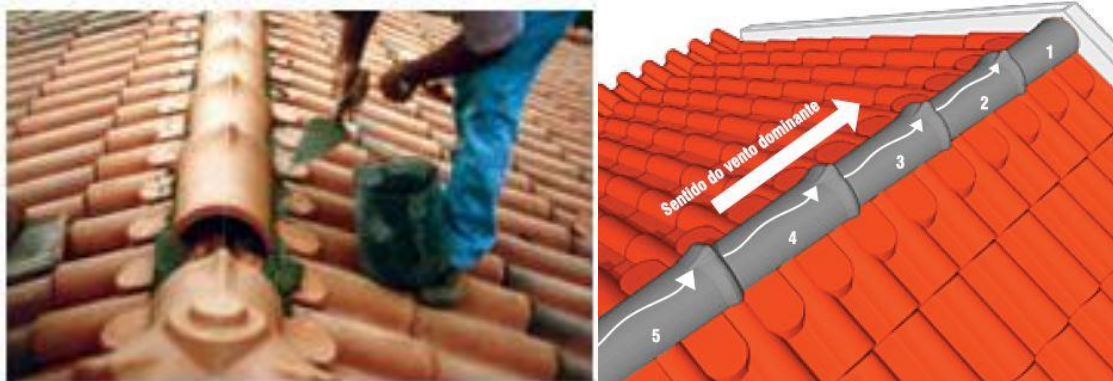
O sentido de assentamento dos cumes é também muito importante para a eficiência da cobertura, sendo recomendável iniciar o seu assentamento sempre no sentido oposto ao sentido dos ventos dominantes (ver Figura 9).

**Figura 9:** Assentamento de cumes sobre babadouros (à esquerda) (reproduzido de Barbosa Coimbra, 2015) e sentido do assentamento dos cumes (à direita) (reproduzido de Torreense, 2015)

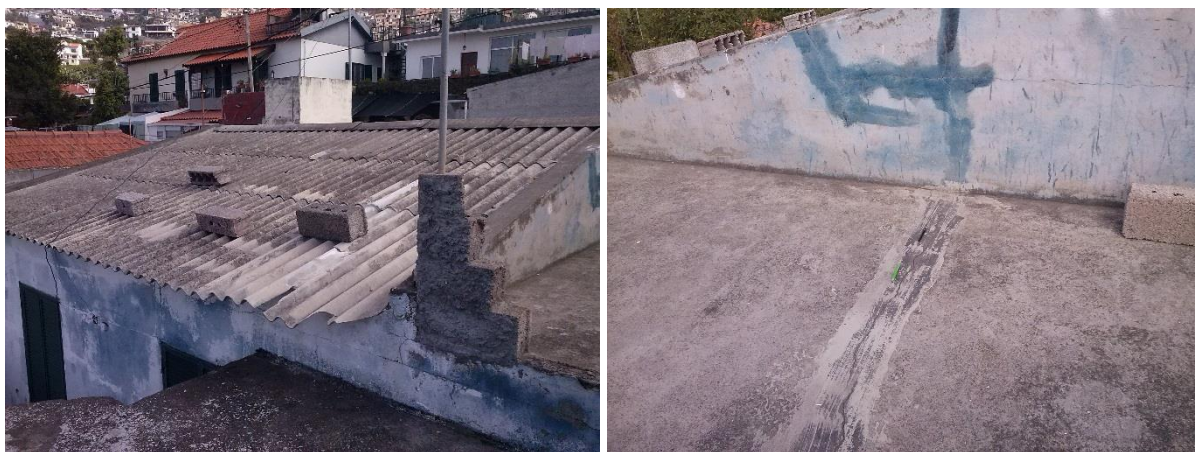
A cobertura da habitação inicial, uma parte é composta por chapas de fibrocimento fixadas sobre uma estrutura em barrotes de madeira. A outra parte é composta por um terraço. As chapas de fibrocimento, além de se encontrarem degradadas é um material altamente prejudicial à saúde, no caso de conter amianto. O terraço, para além do betão da própria laje, não tem qualquer isolamento ou revestimento. Encontra-se com fissuras (ver Figura 42) e permite a ocorrência de infiltrações. A cobertura pertencente aos anexos construídos posteriormente, toda ela em terraço (ver Figura 43). Estes terraços também não têm qualquer isolamento ou revestimento e permitem igualmente a ocorrência de infiltrações e condensações. É de salientar que, uma grande parte dos problemas no interior da habitação está relacionada com o mau desempenho destes terraços, pois, além de permitirem grandes infiltrações para o interior, dificultam também a o arejamento nessa zona.

**Figura 42:** Cobertura em fibrocimento (à esquerda) e cobertura em terraço (à direita)

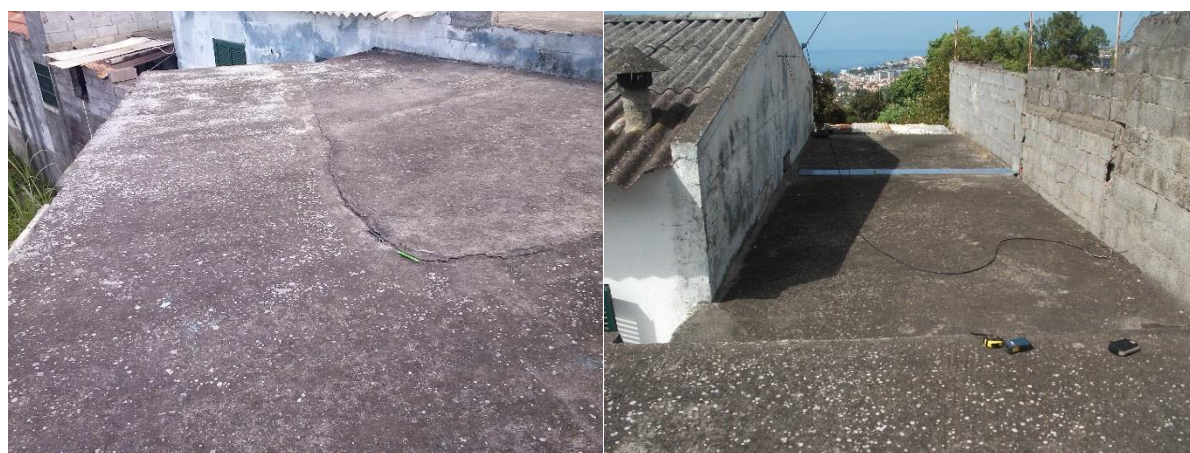
**Figura 43:** Cobertura do anexo lateral esquerdo (à esquerda) e cobertura do anexo lateral direito (à direita)
