**Inspeção e Caracterização de Patologias
em Edifícios de Habitação Visando a sua Reabilitação - Parte II**

DISSERTAÇÃO DE MESTRADO

Patrícia Manuela Pinheiro Pinto

setembro | 2018

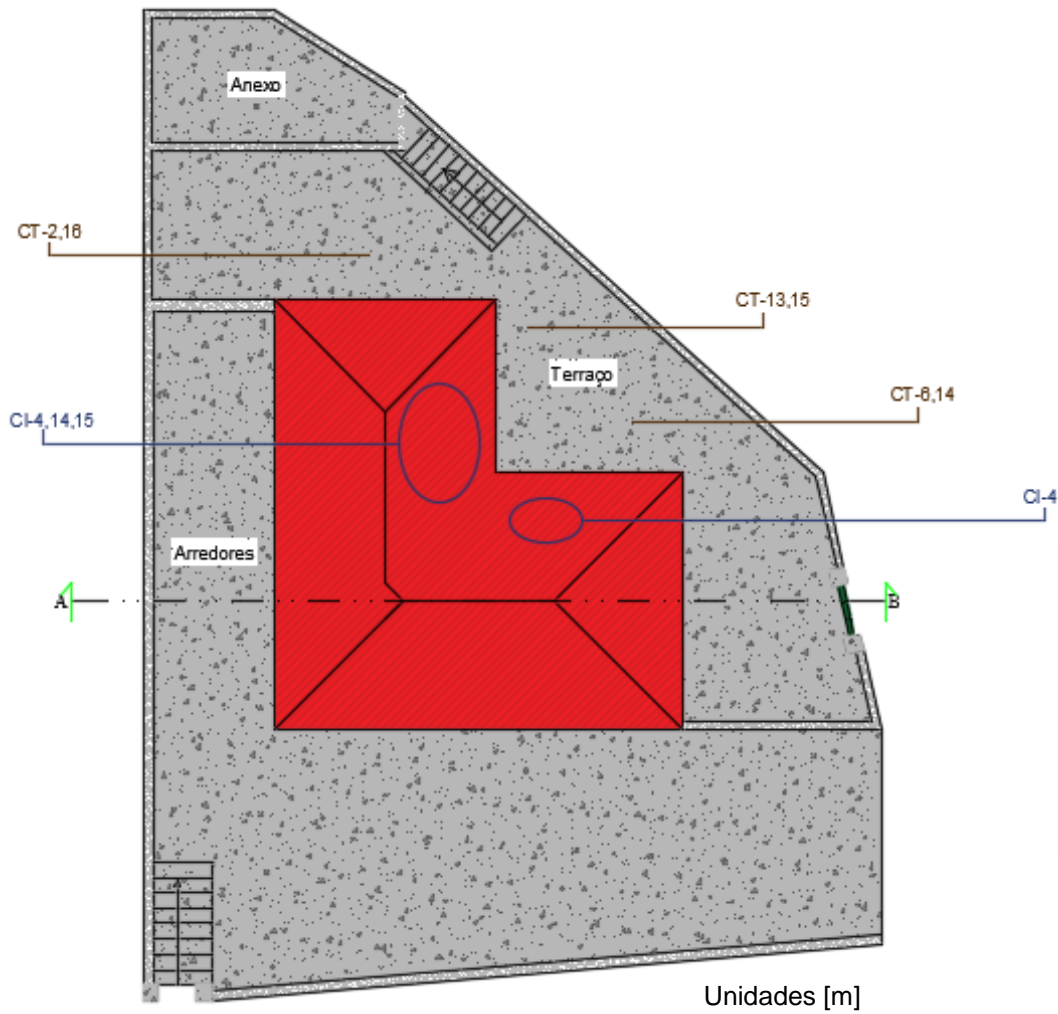
Figura 46 - Planta da cobertura - Mapeamento dos danos

CI - Cobertura inclinada CT - Cobertura em terraço

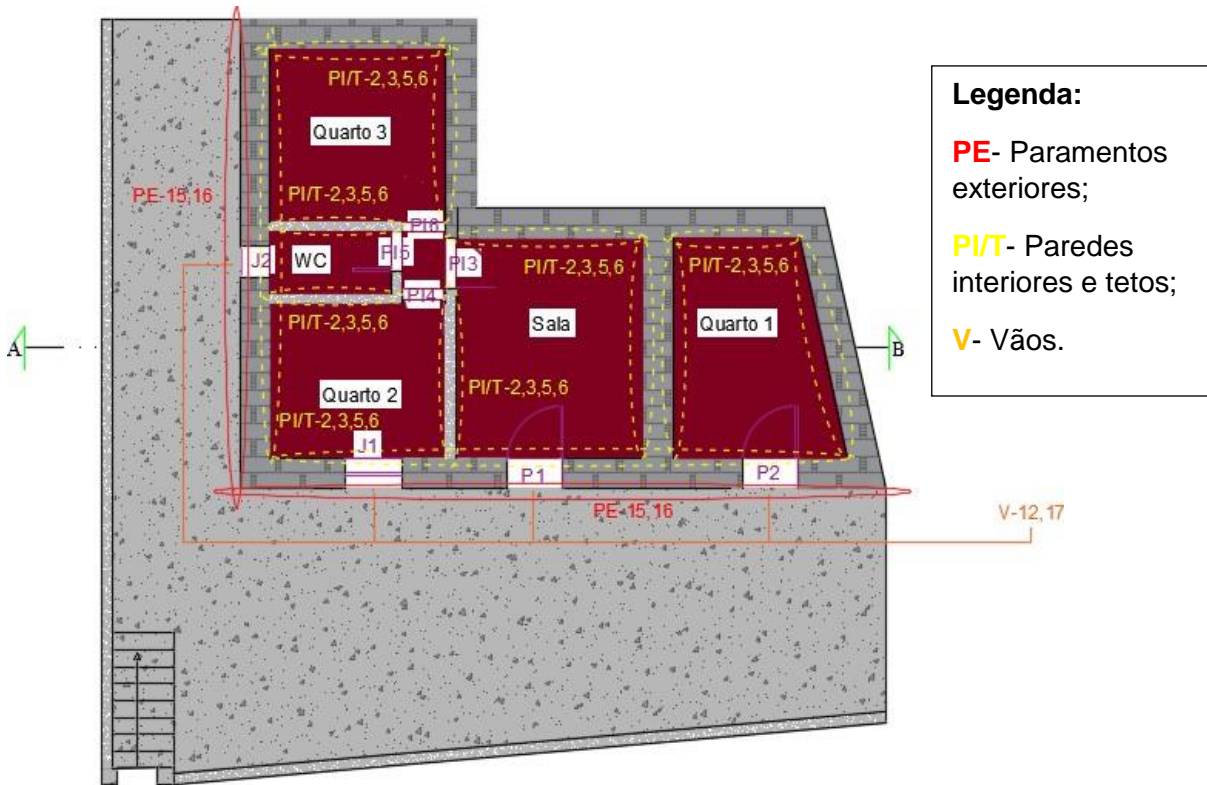
Figura 11 - Planta do piso do rés-do-chão - Mapeamento dos danos

Elementos	Anomalias/patologias observadas
Cobertura inclinada	CI-4 – Elementos descontínuos soltos ou desalinhados; CI-14 – Outros: Abatimento parcial do telhado; CI-15 – Outros: Excesso de peso.
Cobertura em terraço	CT-2 – Destacamento do betão; CT-6 – Permanência prolongada de água; CT-13 – Vegetação parasitária; CT-15 – Outros: Fissuração/Fendilhação; CT-16 – Outros: Corrosão das armaduras.
Paramentos exteriores	PE-15 – Alteração de cor (descoloração da pintura); PE-16 – Outros: Destacamento do revestimento.
Paredes interiores e tetos	PI/T-2 – Infiltrações; PI/T-3 – Manchas de sujidade/bolor; PI/T-5 – Destacamento, descasque e empolamento; PI/T-6 – Eflorescências; PI/T-10 – Áreas abatidas e/ou ameaçando ruína.
Vãos	V-12 – Deterioração de pinturas; V-17 – Empenos e deficiências de funcionamento; V-19 – Outros: Porta danificada.

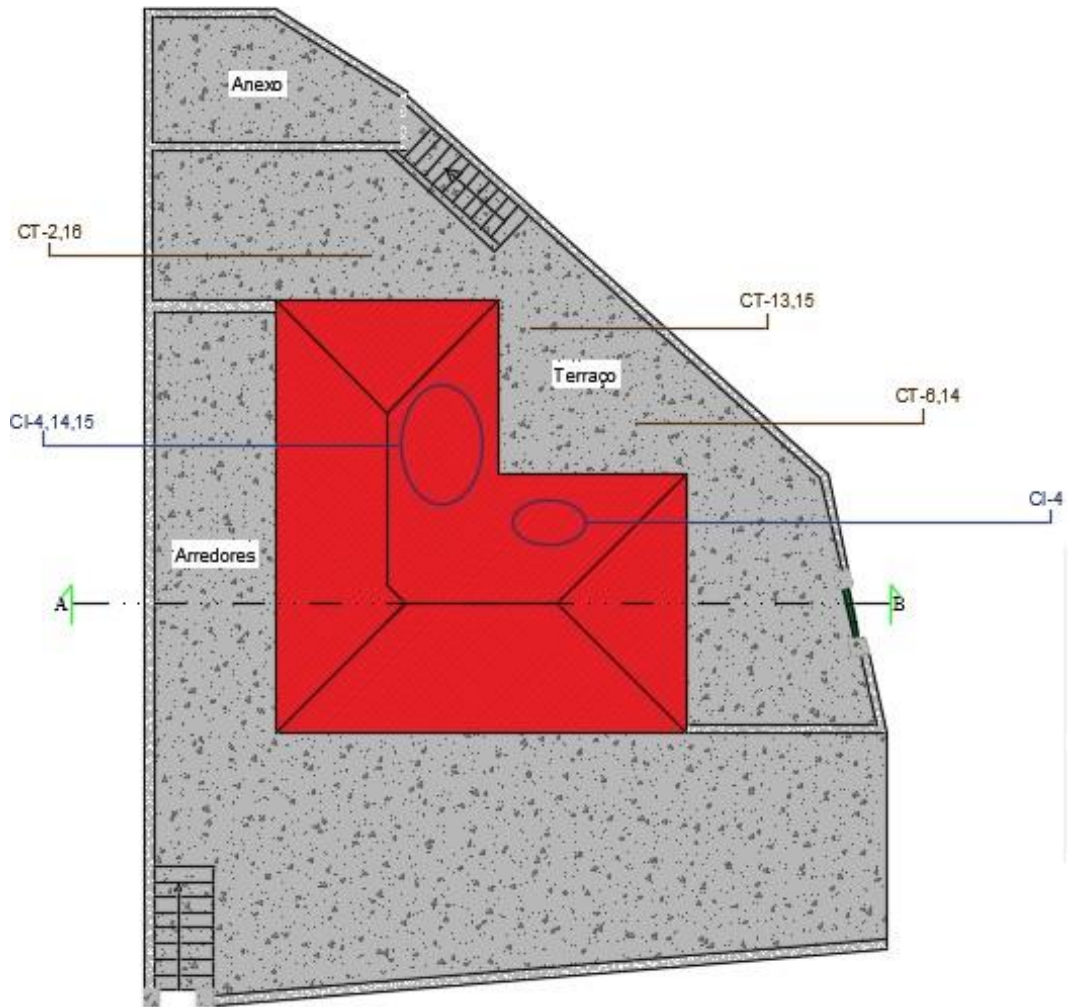
Figura 13 - Planta da cobertura - Mapeamento dos danos

Durante a inspeção foi possível visualizar que, para além de algumas telhas estarem desalinhas e partidas, uma parte da cobertura já tinha ruído, permitindo a ocorrência infiltrações, o que contribui para o aumento do estado de degradação no interior da habitação. Como se pode verificar na Figura 6, a falta de manutenção ou manutenção inadequada foi também uma das causas que contribuiu para o aumento desse mesmo estado de degradação, uma vez que é perceptível verificar que, no caso de telhas partidas na cobertura, em vez de estas serem substituídas, as anomalias encontram-se reparadas através de retoques com argamassa de cimento e, neste caso, estamos perante materiais de características diferentes, no que diz respeito a retrações e dilatações. Sendo assim, torna-se difícil garantir a

A parte da cobertura em terraço, aquando da visita, foi possível identificar alguns erros de execução, nomeadamente a insuficiência das pendentes, não permitindo assim o correto escoamento das águas, como é possível verificar na Figura 7 à esquerda, sendo visível a existência de uma mancha provocada por acumulação de águas. À margem desta anomalia, e, como se pode verificar através da mesma imagem, também existem algumas fendas que originaram o aparecimento de vegetação parasitária. Por outro lado, estas infiltrações têm contato direto com as armaduras, provocando a sua expansão, fazendo com que uma grande percentagem do recobrimento das mesmas se encontre em fase de delaminação, o que contribui para uma diminuição da sua resistência, visto que essas zonas se encontram a descoberto e sem aderência ao betão como se pode ver na Figura 7 à direita.

- **Nível 3: Reabilitação profunda:**
 - a) Reparação dos elementos deteriorados referentes à perda de capacidade resistente dos elementos da estrutura de suporte da cobertura e dos tetos falsos, devolvendo à habitação condições de habitabilidade: colocação de nova estrutura de suporte e nova tipologia da cobertura (painéis sandwich).

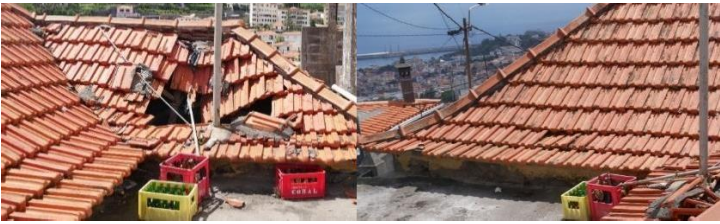
CI-1 <input type="checkbox"/>	Desajustes nos encaixes das telhas (sobreposição/encaixe deficiente)	CI-2 <input type="checkbox"/>	Deficiências de estanquidade em remates de cobertura e outros problemas associados	CI-3 <input type="checkbox"/>	Argamassa de assentamento dos cumes de telhas cerâmicas fissurada	CI-4 x	Elementos descontínuos soltos ou desalinhados	CI-5 <input type="checkbox"/>	Corrosão de elementos de fixação e chapas metálicas	CI-6 <input type="checkbox"/>	Degradação / descasque dos revestimentos (chapas metálicas/plásticas)	CI-7 <input type="checkbox"/>	Fratura / Fissuração de elementos descontínuos	CI-8 <input type="checkbox"/>	Reparações com produtos betuminosos em elementos descontínuos	CI-9 <input type="checkbox"/>	Inclinação insuficiente ou excessiva	CI-10 <input type="checkbox"/>	Existência de zonas de concavidade/convexidade	CI-11 <input type="checkbox"/>	Eflorescências	CI-12 <input type="checkbox"/>	Vegetação parasitária	CI-13 <input type="checkbox"/>	Diferenças de tonalidade	CI-14 x	Outros
CI-1 <input type="checkbox"/>	Desajustes nos encaixes das telhas (sobreposição/encaixe deficiente)																												
CI-2 <input type="checkbox"/>	Deficiências de estanquidade em remates de cobertura e outros problemas associados																												
CI-3 <input type="checkbox"/>	Argamassa de assentamento dos cumes de telhas cerâmicas fissurada																												
CI-4 x	Elementos descontínuos soltos ou desalinhados																												
CI-5 <input type="checkbox"/>	Corrosão de elementos de fixação e chapas metálicas																												
CI-6 <input type="checkbox"/>	Degradação / descasque dos revestimentos (chapas metálicas/plásticas)																												
CI-7 <input type="checkbox"/>	Fratura / Fissuração de elementos descontínuos																												
CI-8 <input type="checkbox"/>	Reparações com produtos betuminosos em elementos descontínuos																												
CI-9 <input type="checkbox"/>	Inclinação insuficiente ou excessiva																												
CI-10 <input type="checkbox"/>	Existência de zonas de concavidade/convexidade																												
CI-11 <input type="checkbox"/>	Eflorescências																												
CI-12 <input type="checkbox"/>	Vegetação parasitária																												
CI-13 <input type="checkbox"/>	Diferenças de tonalidade																												
CI-14 x	Outros																												
ENSAIOS <i>IN SITU</i>																													
REGISTO FOTOGRÁFICO DA PATOLOGIA

<p>Notas: <u>CI-14 - Outros: Abatimento parcial do telhado</u> <u>CI-15 - Outros: Excesso de peso</u></p>

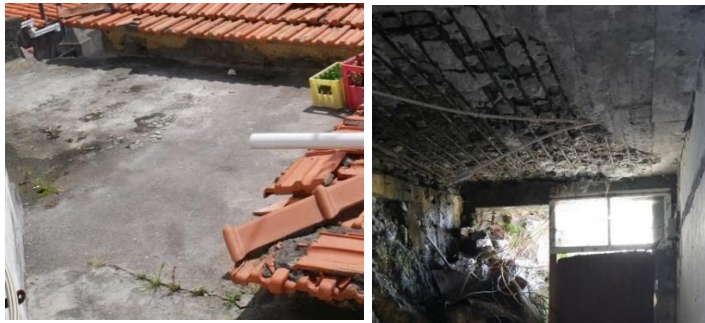
SINTOMAS	- Fissuração / Fendilhação x - Deformação <input type="checkbox"/> - Corrosão x - Esmagamentos <input type="checkbox"/> - Desagregação x - Infiltrações x - Eflorescências x - Degradação/Apodrecimento <input type="checkbox"/>	
DESCRIÇÃO DA PATOLOGIA	CT-1 <input type="checkbox"/>	Perfurações
	CT-2 x	Arrancamento
	CT-3 <input type="checkbox"/>	Descolamento das juntas de sobreposição
	CT-4 <input type="checkbox"/>	Formação de pregas
	CT-5 <input type="checkbox"/>	Empolamentos
	CT-6 x	Permanência prolongada de água
	CT-7 <input type="checkbox"/>	Fissuração do revestimento impermeabilizante / cerâmico
	CT-8 <input type="checkbox"/>	Envelhecimento do revestimento impermeabilizante / cerâmico
	CT-9 <input type="checkbox"/>	Insuficiente altura dos remates
	CT-10 <input type="checkbox"/>	Inadequado capeamento do coroamento
	CT-11 <input type="checkbox"/>	Fluência ou deslizamento dos remates
	CT-12 <input type="checkbox"/>	Descolamento dos remates e do revestimento impermeabilizante / cerâmico

CT-13 x	Vegetação parasitária
	CT-14 <input type="checkbox"/>	Eflorescências
	CT-15 x	Outros
ENSAIOS <i>IN SITU</i>		
REGISTO FOTOGRÁFICO DA PATOLOGIA

Notas:		
CT-15 - Outros: Fissuração/Fendilhação		
CT-16 - Outros: Corrosão das armaduras

Para a cobertura em terraço, optou-se pela impermeabilização com tela asfáltica. Na parte inferior do terraço, nas zonas onde as armaduras estão expostas, antes de se proceder à aplicação da solução é necessário fazer uma inspeção minuciosa às armaduras de forma a assegurar que a corrosão nas mesmas não se encontra num estado de degradação elevado, capaz de pôr em causa a sua resistência. Caso não se verifique será necessário proceder à sua substituição. Caso se verifique, a solução passa por limpar a corrosão das armaduras e remoção dos elementos de betão que se encontrem mal agregados e/ou contaminados, aplicar nas armaduras um primário anticorrosivo e repor o recobrimento mínimo recomendado. Na Tabela 5 pode-se observar a solução adotada para este artigo.

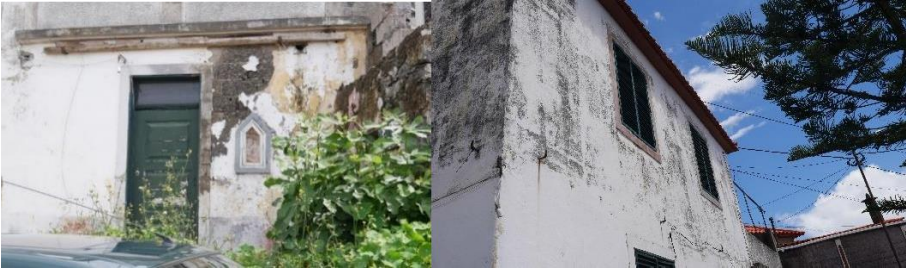
PE-1 <input type="checkbox"/>	Desprendimento de azulejos ou ladrilhos	PE-2 <input type="checkbox"/>	Fraturação	PE-3 <input type="checkbox"/>	Corrosão de elementos incorporados no revestimento	PE-4 <input type="checkbox"/>	Deterioração de mástiques	PE-5 <input type="checkbox"/>	Microfissuração rendilhada ou mapeada	PE-6 <input type="checkbox"/>	Fissuração/Fendilhação	PE-7 <input type="checkbox"/>	Desagregação de argamassa	PE-8 <input type="checkbox"/>	Destacamento / descolamento, descasque e empolamento	PE-9 <input type="checkbox"/>	Manchas localizadas e de escorrimentos	PE-10 <input type="checkbox"/>	Alvoelização / crateras	PE-11 <input type="checkbox"/>	Deficiências de planeza do revestimento	PE-12 <input type="checkbox"/>	Criptoflorescências	PE-13 <input type="checkbox"/>	Eflorescências	PE-14 <input type="checkbox"/>	Aparecimento de vegetação parasitária (plantas, ervas) e colonização biológica (algas, líquenes, fungos, musgos, etc)	PE-15 x	Alteração de cor (descoloração da pintura)	PE-16 x	Outros
PE-1 <input type="checkbox"/>	Desprendimento de azulejos ou ladrilhos																																
PE-2 <input type="checkbox"/>	Fraturação																																
PE-3 <input type="checkbox"/>	Corrosão de elementos incorporados no revestimento																																
PE-4 <input type="checkbox"/>	Deterioração de mástiques																																
PE-5 <input type="checkbox"/>	Microfissuração rendilhada ou mapeada																																
PE-6 <input type="checkbox"/>	Fissuração/Fendilhação																																
PE-7 <input type="checkbox"/>	Desagregação de argamassa																																
PE-8 <input type="checkbox"/>	Destacamento / descolamento, descasque e empolamento																																
PE-9 <input type="checkbox"/>	Manchas localizadas e de escorrimentos																																
PE-10 <input type="checkbox"/>	Alvoelização / crateras																																
PE-11 <input type="checkbox"/>	Deficiências de planeza do revestimento																																
PE-12 <input type="checkbox"/>	Criptoflorescências																																
PE-13 <input type="checkbox"/>	Eflorescências																																
PE-14 <input type="checkbox"/>	Aparecimento de vegetação parasitária (plantas, ervas) e colonização biológica (algas, líquenes, fungos, musgos, etc)																																
PE-15 x	Alteração de cor (descoloração da pintura)																																
PE-16 x	Outros																																
ENSAIOS <i>IN SITU</i>																																	
REGISTO FOTOGRÁFICO DA PATOLOGIA

<p>Notas: PE-16 - Outros: Destacamento do revestimento</p>

Visto que o revestimento exterior se encontra em estado de degradação avançado, após este ser removido (Art.º 01 - Demolições), as paredes devem ser limpas com jato de água, de forma a ficarem isentas de partículas soltas e qualquer poeira, de forma a receber novo revestimento. Para esta solução optou-se por executar o revestimento com argamassa pré-doseada indicada para exteriores. Na Tabela 8 pode-se observar a solução adotada para este artigo.

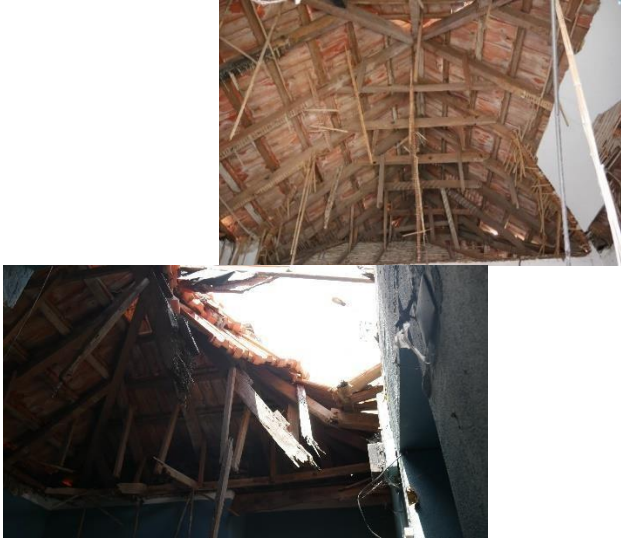
SINTOMAS	<ul style="list-style-type: none"> - Fissuração / Fendilhação <input type="checkbox"/> - Deformação <input type="checkbox"/> - Corrosão <input type="checkbox"/> - Esmagamentos <input type="checkbox"/> - Desagregação <input type="checkbox"/> - Infiltrações x - Eflorescências x - Degradação/Apodrecimento <input type="checkbox"/> 	
DESCRIÇÃO DA PATOLOGIA	PI/T-1 <input type="checkbox"/>	Fendas diversas
	PI/T-2 x	Infiltrações
	PI/T-3 x	Manchas de sujidade / bolor
	PI/T-4 <input type="checkbox"/>	Aparecimento de vegetação parasitária (algas, líquenes, fungos, etc)
	PI/T-5 x	Destacamento, descasque e empolamento
	PI/T-6 x	Eflorescências
	PI/T-7 <input type="checkbox"/>	Criptoflorescências
	PI/T-8 <input type="checkbox"/>	Suspensões soltas / deterioradas
	PI/T-9 <input type="checkbox"/>	Abaulamento/desnivelamento
	PI/T-10 x	Áreas abatidas e/ou ameaçando ruína
	PI/T-11 <input type="checkbox"/>	Diferenças de tonalidade

Para o revestimento dos tetos, a solução adotada foi a colocação de tetos falsos em lambrim PVC devido às variadas vantagens que estes apresentam, nomeadamente, a rapidez de execução, têm uma boa resistência a infiltrações e condensações e um perfeito acabamento vindo de fábrica. Poder-se-ia optar por outra solução, como a remoção na integra da cobertura inclinada e executar uma laje maciça em betão. Por outro lado, esta solução resultava num aumento de carga na estrutura e, como não é conhecida a sua capacidade para resistir ao aumento de cargas, considerou-se conveniente não incluir esta solução. Na Tabela 6 pode-se observar a solução adotada para este artigo.

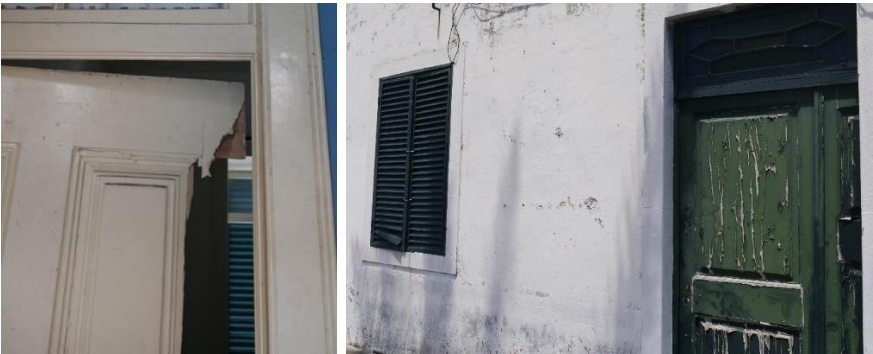
V-1 <input type="checkbox"/>	Deterioração de vedantes	V-2 <input type="checkbox"/>	Humidade de infiltração	V-3	Condensações	V-4 <input type="checkbox"/>	Fissuração e fratura de vidros	V-5	Fissuração/fragmentação/esboroamento em peitoris	V-6	Fissuração em soleiras	V-7	Acumulação de detritos/sujidade/colonização biológica	V-8	Criptoflorescências	V-9	Eflorescências	V-10	Deterioração de estores	V-11	Deterioração de lacado/anodizado	V-12 x	Deterioração de pinturas	V-13 <input type="checkbox"/>	Corrosão	V-14 <input type="checkbox"/>	Delaminação do contraplacado das faces exteriores da madeira	V-15	Ataque de organismos xilófagos	V-16 <input type="checkbox"/>	Apodrecimento	V-17 x	Empenos e deficiências de funcionamento	V-18 <input type="checkbox"/>	Deterioração de fechos e dobradiças	V-19 x	Outros
V-1 <input type="checkbox"/>	Deterioração de vedantes																																						
V-2 <input type="checkbox"/>	Humidade de infiltração																																						
V-3	Condensações																																						
V-4 <input type="checkbox"/>	Fissuração e fratura de vidros																																						
V-5	Fissuração/fragmentação/esboroamento em peitoris																																						
V-6	Fissuração em soleiras																																						
V-7	Acumulação de detritos/sujidade/colonização biológica																																						
V-8	Criptoflorescências																																						
V-9	Eflorescências																																						
V-10	Deterioração de estores																																						
V-11	Deterioração de lacado/anodizado																																						
V-12 x	Deterioração de pinturas																																						
V-13 <input type="checkbox"/>	Corrosão																																						
V-14 <input type="checkbox"/>	Delaminação do contraplacado das faces exteriores da madeira																																						
V-15	Ataque de organismos xilófagos																																						
V-16 <input type="checkbox"/>	Apodrecimento																																						
V-17 x	Empenos e deficiências de funcionamento																																						
V-18 <input type="checkbox"/>	Deterioração de fechos e dobradiças																																						
V-19 x	Outros																																						
ENSAIOS <i>IN SITU</i>																																							
REGISTO FOTOGRÁFICO DA PATOLOGIA

NOTAS: V-19 - Outros: Porta danificada

Como a porta do quarto se encontrava muito deteriorada, não compensa a sua reparação. Neste caso, a solução passa pela sua substituição por um elemento do mesmo tipo, ou seja, uma nova porta em madeira. Na Tabela 10 pode-se observar a solução adotada para este artigo.

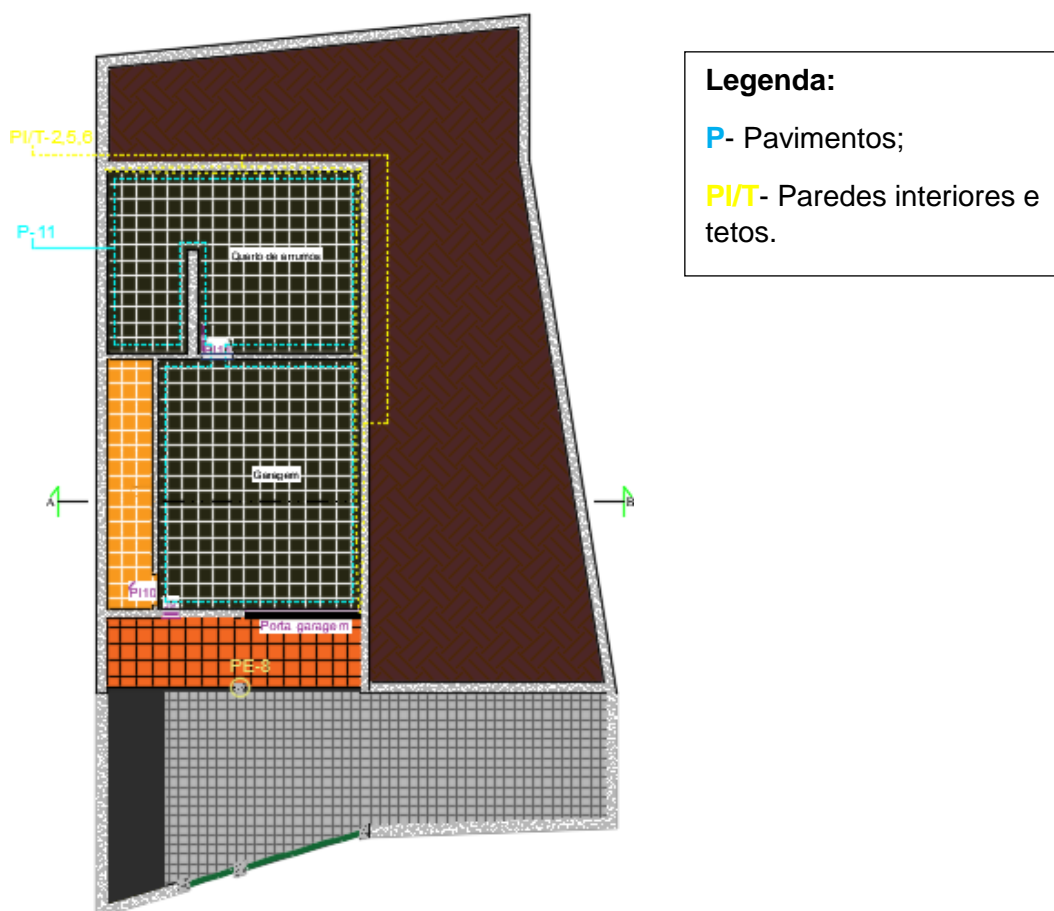
Figura 14 - Planta do rés-do-chão - mapeamento dos danos

Elementos	Anomalias/patologias observadas
Paramentos exteriores	PE-2 – Fracturação; PE-6 – Fissuração/Fendilhação; PE-8 – Destacamento/descolamento, descasque e empolamento; PE-13 – Eflorescências.
Paredes interiores e tetos	PI/T-2 – Infiltrações; PI/T-3 – Manchas de sujidade/bolor; PI/T-5 – Destacamento, descasque e empolamento; PI/T-6 – Eflorescências.
Pavimentos	P-11 – Outros: Desgaste da argamassa de preenchimento das juntas.

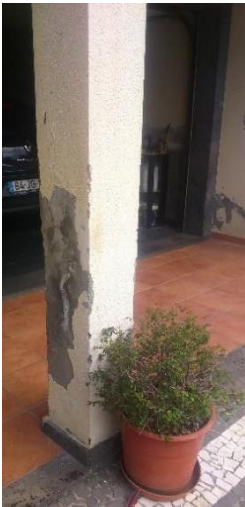
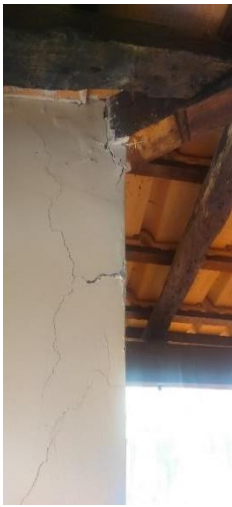
PE-1 <input type="checkbox"/>	Desprendimento de azulejos ou ladrilhos	PE-2 x	Fraturação	PE-3 <input type="checkbox"/>	Corrosão de elementos incorporados no revestimento	PE-4 <input type="checkbox"/>	Deterioração de mástiques	PE-5 <input type="checkbox"/>	Microfissuração rendilhada ou mapeada	PE-6 x	Fissuração/Fendilhação	PE-7 <input type="checkbox"/>	Desagregação de argamassa	PE-8 x	Destacamento / descolamento, descasque e empolamento	PE-9 <input type="checkbox"/>	Manchas localizadas e de escorrimentos	PE-10 <input type="checkbox"/>	Alvoelização / crateras	PE-11 <input type="checkbox"/>	Deficiências de planeza do revestimento	PE-12 <input type="checkbox"/>	Criptoflorescências	PE-13 x	Eflorescências	PE-14 <input type="checkbox"/>	Aparecimento de vegetação parasitária (plantas, ervas) e colonização biológica (algas, líquenes, fungos, musgos, etc)	PE-15	Alteração de cor (descoloração da pintura)	PE-16 <input type="checkbox"/>	Outros
PE-1 <input type="checkbox"/>	Desprendimento de azulejos ou ladrilhos																																
PE-2 x	Fraturação																																
PE-3 <input type="checkbox"/>	Corrosão de elementos incorporados no revestimento																																
PE-4 <input type="checkbox"/>	Deterioração de mástiques																																
PE-5 <input type="checkbox"/>	Microfissuração rendilhada ou mapeada																																
PE-6 x	Fissuração/Fendilhação																																
PE-7 <input type="checkbox"/>	Desagregação de argamassa																																
PE-8 x	Destacamento / descolamento, descasque e empolamento																																
PE-9 <input type="checkbox"/>	Manchas localizadas e de escorrimentos																																
PE-10 <input type="checkbox"/>	Alvoelização / crateras																																
PE-11 <input type="checkbox"/>	Deficiências de planeza do revestimento																																
PE-12 <input type="checkbox"/>	Criptoflorescências																																
PE-13 x	Eflorescências																																
PE-14 <input type="checkbox"/>	Aparecimento de vegetação parasitária (plantas, ervas) e colonização biológica (algas, líquenes, fungos, musgos, etc)																																
PE-15	Alteração de cor (descoloração da pintura)																																
PE-16 <input type="checkbox"/>	Outros																																
ENSAIOS IN SITU																																	
REGISTO FOTOGRÁFICO DA PATOLOGIA	<div style="display: flex; justify-content: space-around;">

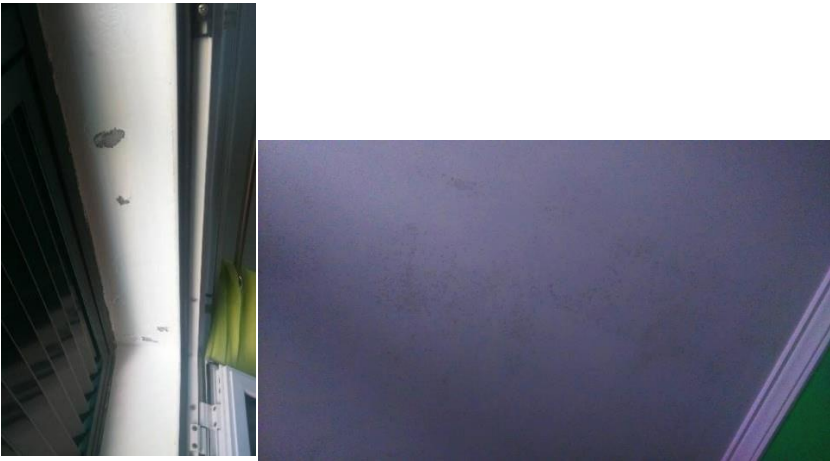
PI/T-1 <input type="checkbox"/>	Fendas diversas	PI/T-2 x	Infiltrações	PI/T-3 x	Manchas de sujidade / bolor	PI/T-4 <input type="checkbox"/>	Aparecimento de vegetação parasitária (algas, líquenes, fungos, etc)	PI/T-5 x	Destacamento, descasque e empolamento	PI/T-6 x	Eflorescências	PI/T-7 <input type="checkbox"/>	Criptoflorescências	PI/T-8 <input type="checkbox"/>	Suspensões soltas / deterioradas	PI/T-9 <input type="checkbox"/>	Abaulamento/desnivelamento	PI/T-10 <input type="checkbox"/>	Áreas abatidas e/ou ameaçando ruína	PI/T-11 <input type="checkbox"/>	Diferenças de tonalidade	PI/T-12 <input type="checkbox"/>	Outros
PI/T-1 <input type="checkbox"/>	Fendas diversas																								
PI/T-2 x	Infiltrações																								
PI/T-3 x	Manchas de sujidade / bolor																								
PI/T-4 <input type="checkbox"/>	Aparecimento de vegetação parasitária (algas, líquenes, fungos, etc)																								
PI/T-5 x	Destacamento, descasque e empolamento																								
PI/T-6 x	Eflorescências																								
PI/T-7 <input type="checkbox"/>	Criptoflorescências																								
PI/T-8 <input type="checkbox"/>	Suspensões soltas / deterioradas																								
PI/T-9 <input type="checkbox"/>	Abaulamento/desnivelamento																								
PI/T-10 <input type="checkbox"/>	Áreas abatidas e/ou ameaçando ruína																								
PI/T-11 <input type="checkbox"/>	Diferenças de tonalidade																								
PI/T-12 <input type="checkbox"/>	Outros																								
ENSAIOS IN SITU																									
REGISTO FOTOGRÁFICO DA PATOLOGIA
