Reabilitação do Entrepasto Frigorífico do Funchal
Um caso de estudo

DISSERTAÇÃO DE Mestrado

Roberto Jesus Cassiano
Mestrado em Engenharia Civil

novembro | 2017

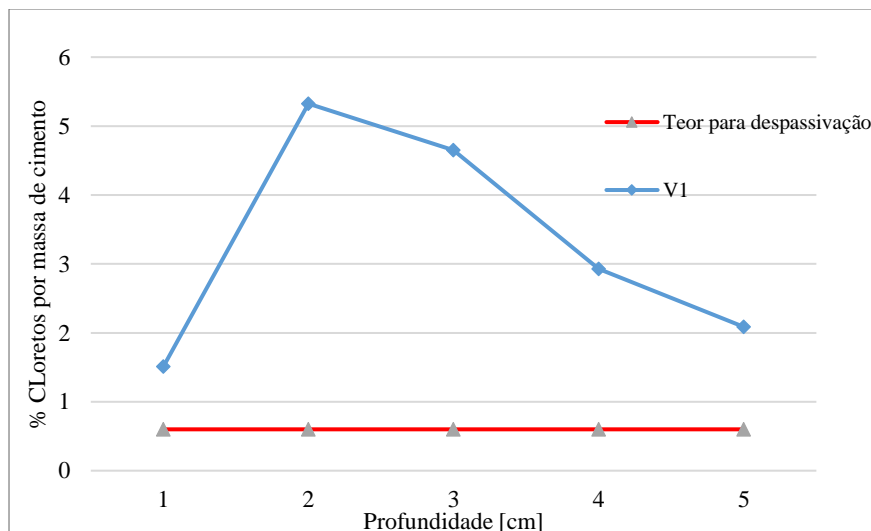
Figura 40: Perfil de cloretos, ponto V1

Para o ponto V1, obteve-se o gráfico abaixo, onde se observam duas curvas, sendo a azul o perfil de cloretos, e a vermelha, o teor crítico para a despassivação das armaduras (NP EN 206-1:2007, 2007), rondando 0.6% cloretos por massa de cimento.

Independentemente das discrepâncias de valores ou dos microclimas, é evidente que a percentagem de cloretos está excessivamente acima do admissível. Os valores começam desde os 0.45% chegando até em certos casos a 9.36%, como é o caso do ponto V4 na profundidade 20-30 mm.

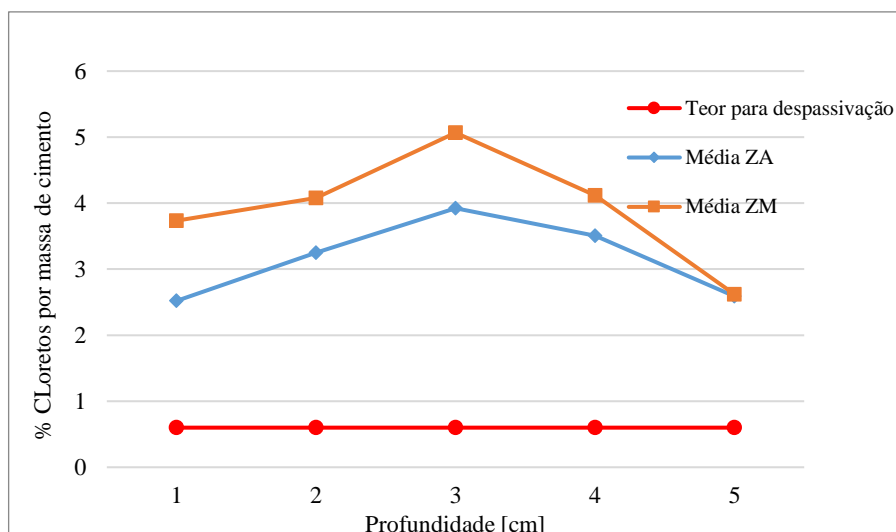
Figura 41: Perfis de cloretos, médias das zonas atmosféricas e de marés

Anteriormente, segundo McCarthy & Giannakou (2002), afirmou-se que na zona atmosférica, o teor de cloretos tenderia a valores superiores que na zona de maré e tal não foi comprovado, na estrutura em estudo. A imagem abaixo, revela que a zona atmosférica retornou maiores concentrações de cloretos, desde a superfície até à altura de recobrimento. (Appleton & Costa, n.d.), afirmam, através de resultados experimentais, que o ambiente mais agressivo é da zona de maré, graças aos ciclos de molhagem e secagem que levam a maiores velocidades de penetração.

Quanto às médias, a zona de maré retorna valores superiores aos da zona atmosférica. A penetração de cloretos no interior do betão apenas ocorre se os poros do betão contiverem água (Appleton & Costa, n.d.) portanto quanto maior exposição a águas contaminadas maior a permeação, e consequentemente maiores concentrações de teor de cloretos até à profundidade das armaduras Figura 43.

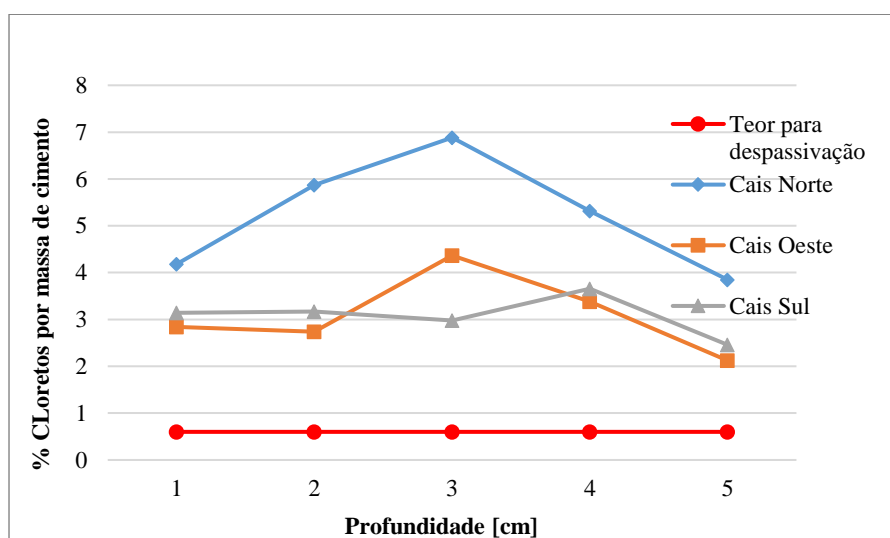
Figura 42: Perfis de cloretos, média por cais

Por cais denotou-se que o Cais Norte, encontra-se com a maior quantidade em todo o perfil. Os valores mais altos, são justificados pela maior degradação da superfície de betão, que em toda a periferia exterior se encontra como os finos dissolvidos, retendo melhor os agentes agressores na superfície, e pela idade acrescida em relação aos restantes.

Os Cais Oeste e Sul apresentam valores médios muito semelhantes, excetuando nos valores pico e profundidades respetivas. Dado que o estado superficial da periferia é geralmente semelhante nos dois cais, a justificação encontra-se na idade mais jovem do Cais Sul.

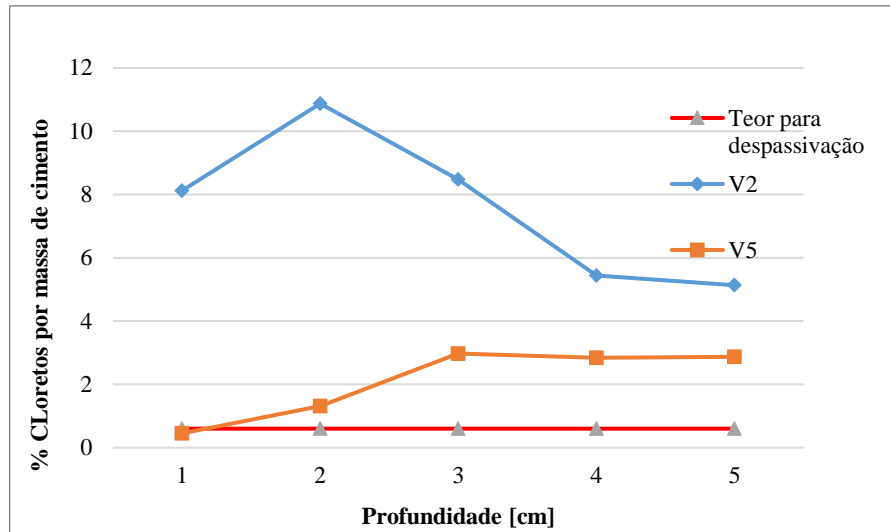
Figura 43: Perfis de cloretos pontos V2 e V5

Individualizando os resultados, verificou-se 2 pontos com resultados muito discrepantes. Os pontos V2 e V5 destacaram-se, pelas suas concentrações mais altas e mais baixas, observadas em todo o perfil de cloretos, devido ao tipo de tarefas realizadas na zona. Dado que na zona do ponto V2, é efetuada a descarga de peixe, surge maiores hipóteses de contaminação tanto por sais como por substâncias biológicas que adulteram os resultados para valores superiores. No entanto, verificou-se o oposto no ponto V5. Na proximidade, efetuam-se os carregamentos de gelo nas embarcações e veículos de carga, procedimento que acaba lavando a superfície do betão com água doce, eliminando a concentração de sais oriundos do mar.

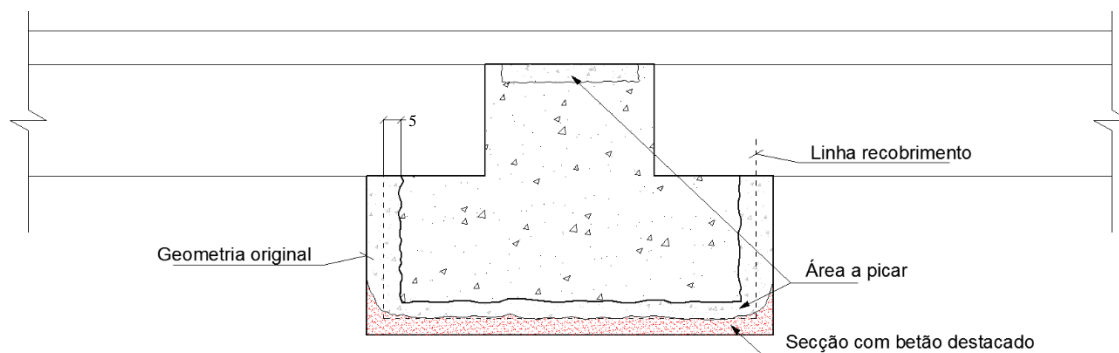
Figura 46: Pormenorização das áreas a picar [cm]

A reparação basear-se-á na remoção do betão deteriorado e das armaduras não recuperáveis, com posterior colocação de novas armaduras, ligadas ao existente por aplicação de resina epóxida, e betonagem.

Uma vez escorada a estrutura, procede-se à remoção do betão superficial e das armaduras em avançado estado de corrosão. Furam-se todas as zonas de passagem de armaduras, e colocam-se as armaduras transversais, com a respetiva selagem e injeção sempre que tal é previsto. Segue-se a montagem das cofragens inferiores. Finalmente, realiza-se a betonagem. Por forma a possibilitar esta operação, serão realizados furos na laje, de betonagem e inspeção, junto às vigas, de modo a possibilitar a colocação de betão autocompactável, evitando a sua vibração em zonas de difícil acesso.
