Instabilidade de Vertentes em Machico  
Implicações na construção de infra-estruturas  
rodoviárias na Pontinha  
Nidia Paula Mendes Neves

DISSERTAÇÃO DE MESTRADO

Nidia Paula Mendes Neves  
MESTRADO EM ENGENHARIA CIVIL

setembro | 2012

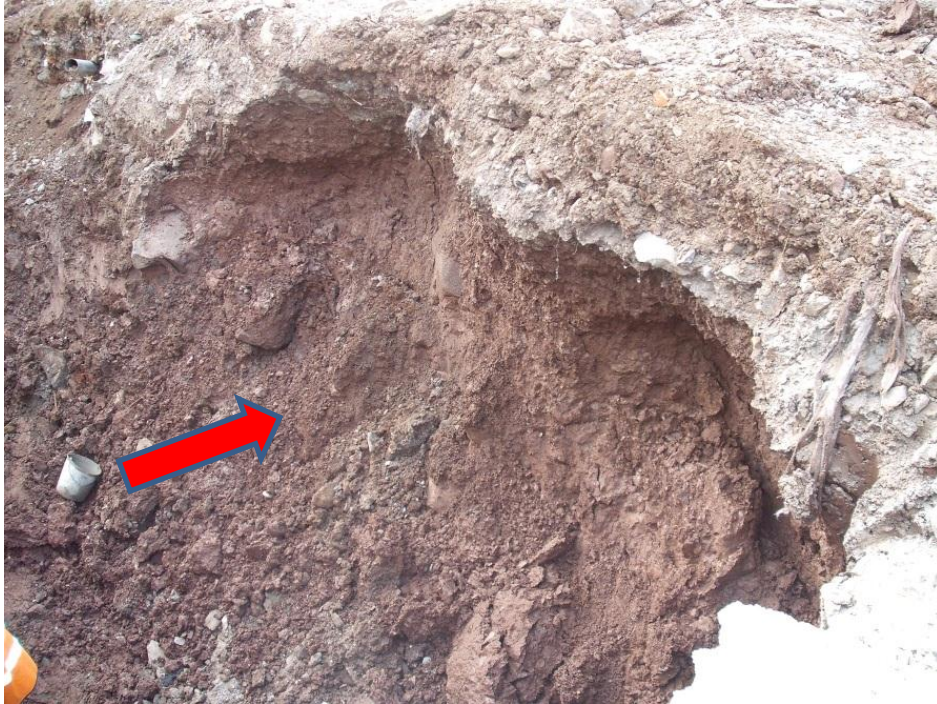
É recorrente ocorrer escorregamentos na zona em estudo, pois devido a existência de depósitos de vertente de grande espessura, estes são formados por pequenos

fragmentos de rochas de origem basáltica envolvidos por argila, apresentando uma cor castanha escura conforme se pode observar nas seguintes (Figuras 3 e 4).

Figura 3- Depósito de vertente. Durante a fase de escavação.

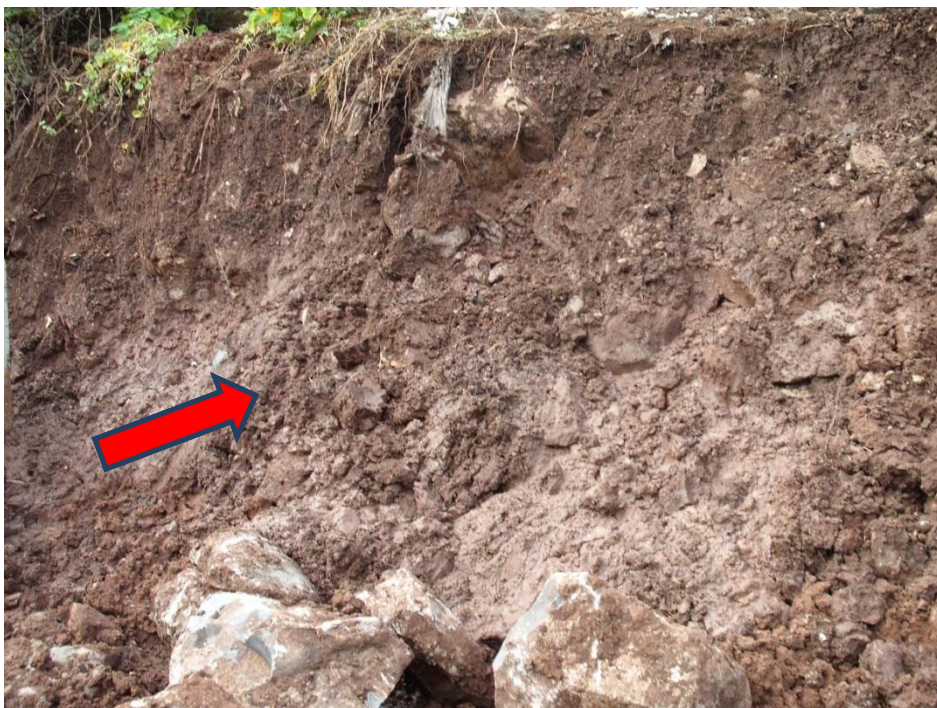
Figura 4- Depósito de vertente com presença de água, durante a fase de escavação. Teores relativamente altos de argila com actividade alta tornam os solos muito plásticos e pegajosos, quando molhados, e de consistência extremamente dura,

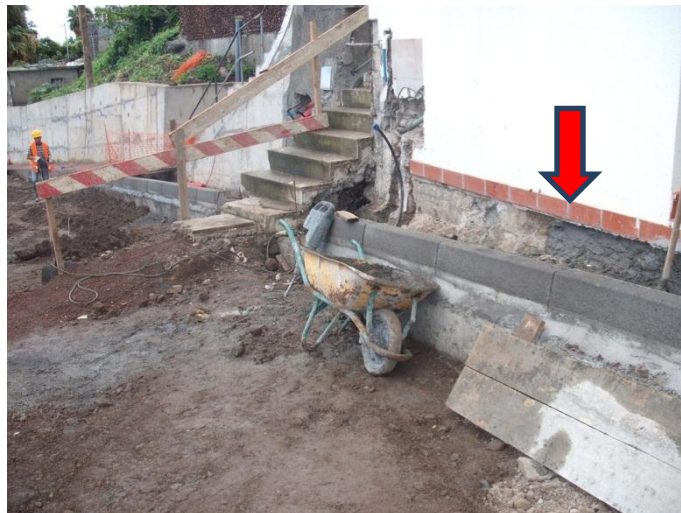
No ramal 6.1 numa zona particular foi executado um passeio com largura de 0.80m, este foi executado porque não foi possível entrar em acordo com o proprietário da parcela de terreno já expropriada, porque teríamos de demolir parte do quarto da moradia, e por este motivo não foi possível executar o passeio com 1.2m, (ver figura 15).

Figura 15- Condicionalismo da execução do passeio.

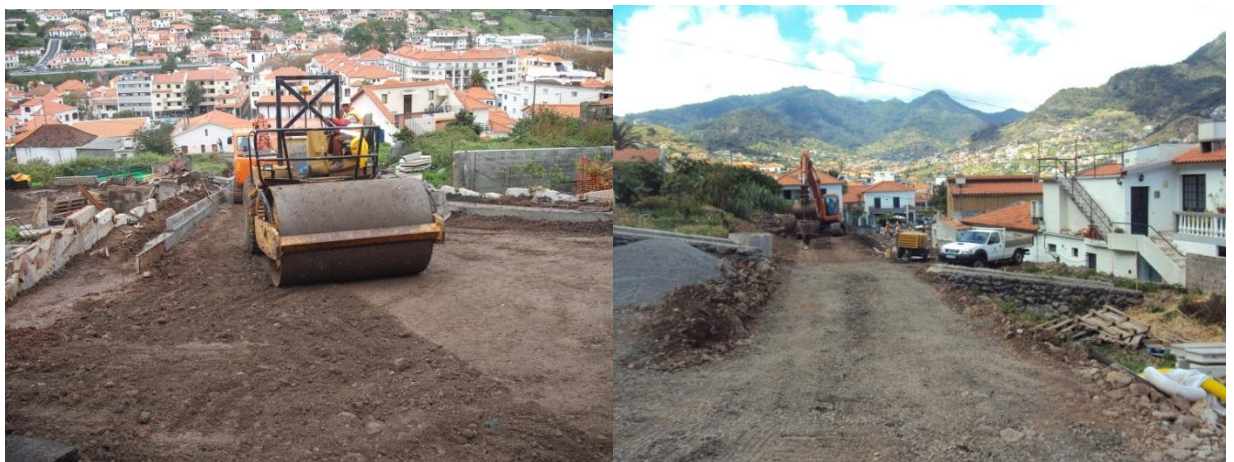
As principais dificuldades encontradas nesta fase da obra foi que em dias chuvosos ou alguma precipitação, o terreno saturava-se muito facilmente ficando toda a obra encharcada e enlameado o que tornava impossível qualquer escavação visto os dumpers e quais quer equipamentos não podiam circular, porque constantemente enterravam-se e patinavam.

Figura 16- Compactação do material arenoso por forma permitir a movimentação de equipamentos na Obra.

A resolução deste problema, e o que foi feito foi a raspagem dos acessos com recurso a escavadora ou a bulldozer, colocação de material proveniente das estradas demolidas (material betuminoso misturado com brita das camadas de base) ver figura 16. Depois de espalhar o material demolido/fresado, procede-se à compactação desta camada com recurso ao cilindro de solos. Este método é frequentemente utilizado em obras de terraplenagens.

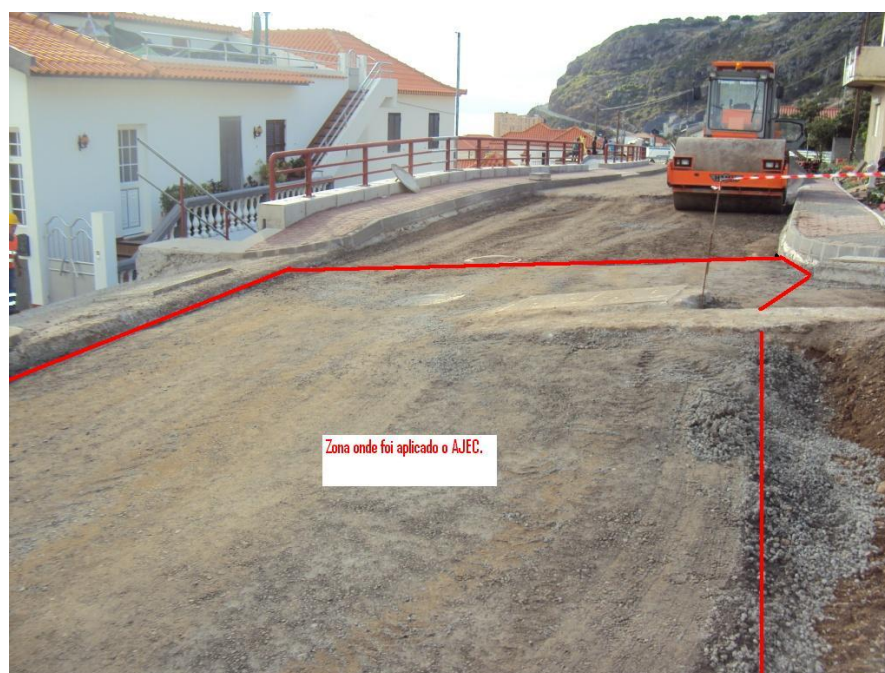
Nos ramais 6.2 e 8, foi necessário executar um reforço da estrutura de pavimento devido as suas fracas características dos solos de fundação.

Pois verificou-se a presença de grandes volumes de argila e alguns depósitos de vertentes, por este motivo foi necessário reforçar a estrutura de pavimento introduzindo-se AJEC em zonas localizadas, e no ramal 8, devido ao seu historial, isto é, existir grandes deslocamentos no terreno de fundação e verificar-se que moradias envolventes a zona do ramal se encontravam muito danificadas, optou-se por não sanear o fundo de caixa e optou-se por aplicar uma camada de betão com fibras, tornando assim o pavimento rígido, minimizando assim a situação de escorregamento da zona.

Figura 18- Foto da zona onde foi aplicado o reforço da estrutura de pavimento do Ramal 6.2 (AJEC).

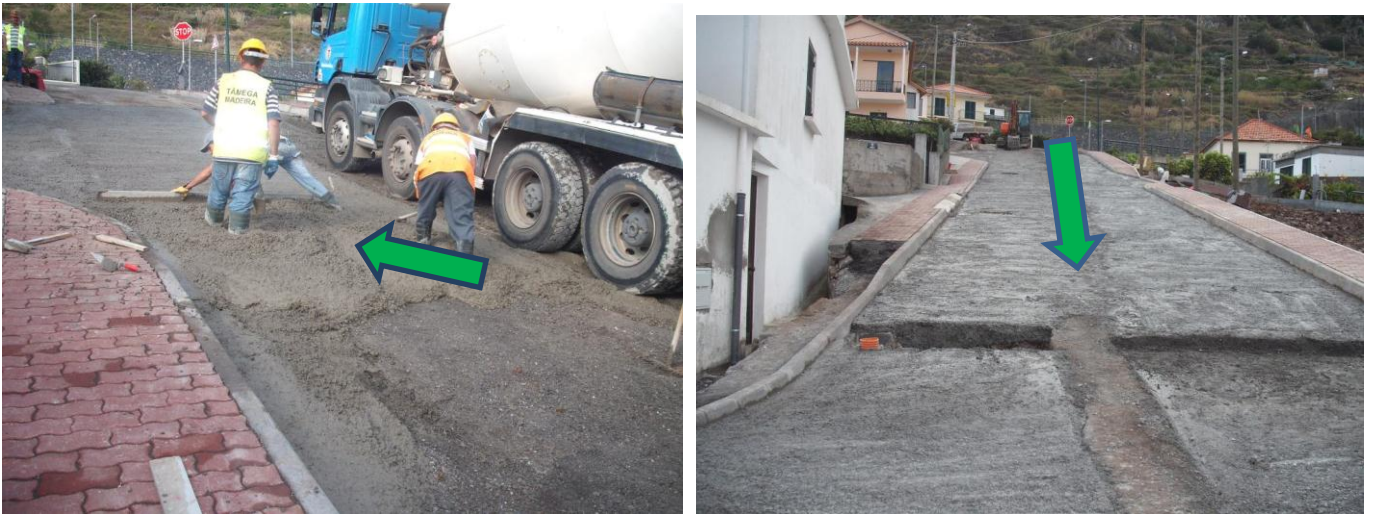
Figura 19- Fotos que demonstra a aplicação do betão com fibras (reforço do pavimento) na estrutura de pavimento do Ramal 6.2.

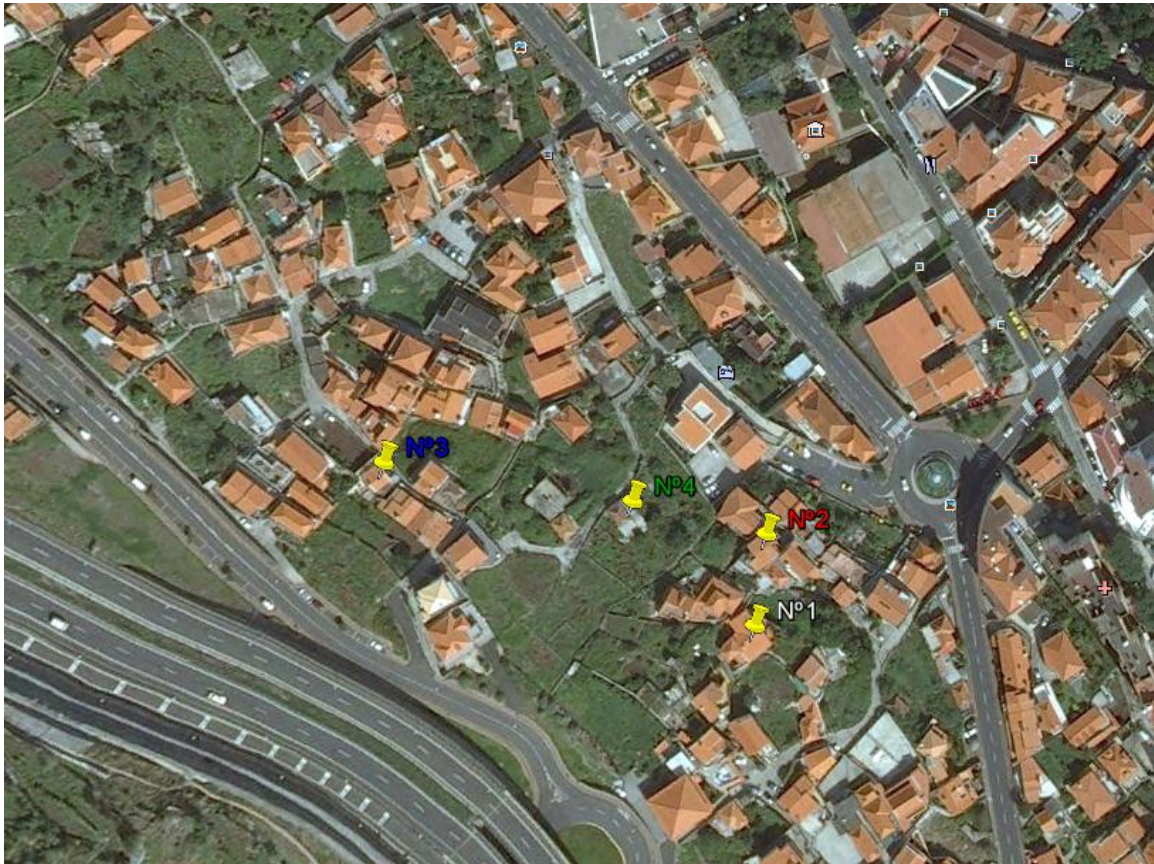
Figura 31- Encontram-se assinaladas as casas com patologias visíveis do exterior devido ao movimento de vertente, vale de Machico (Google Earth).

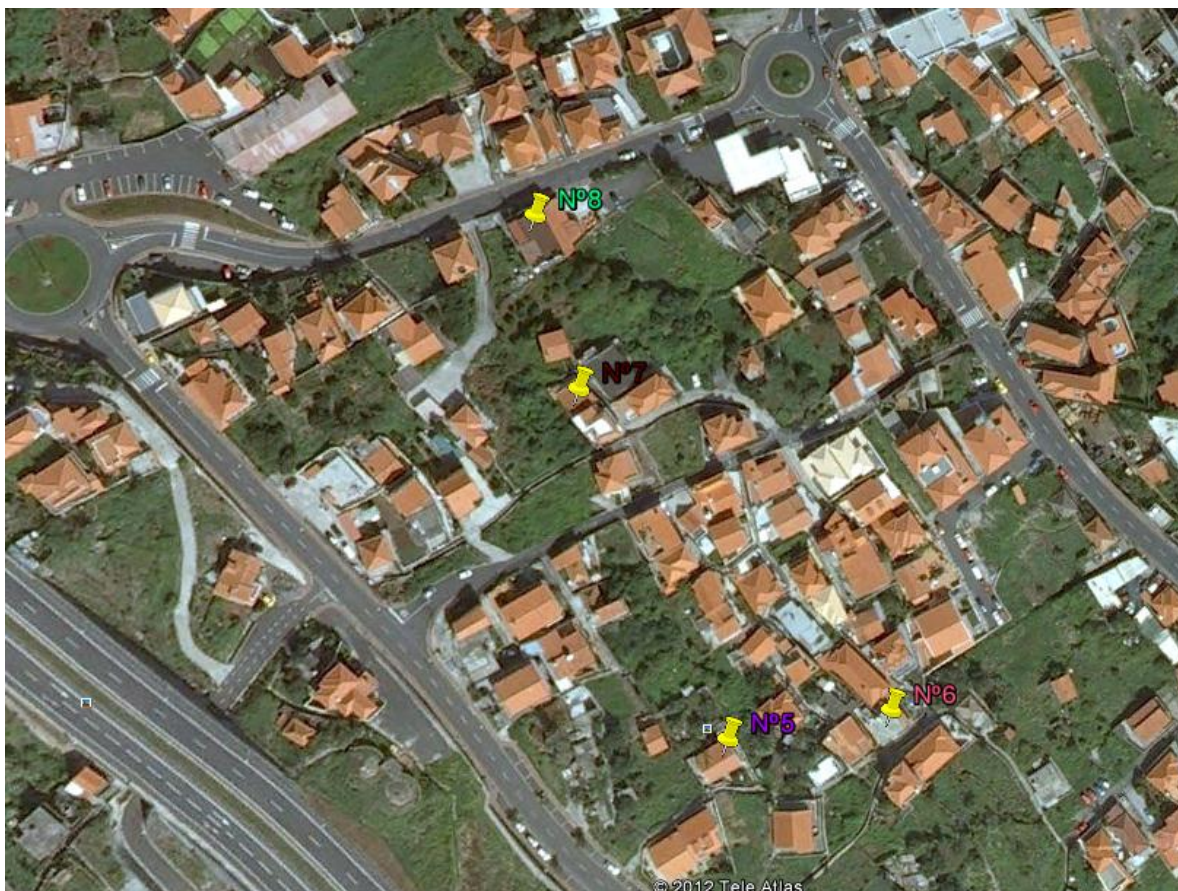
Figura 33- Encontram-se assinaladas as casas com patologias visíveis do exterior devido ao movimento de vertente, vale de Machico (Google Earth).

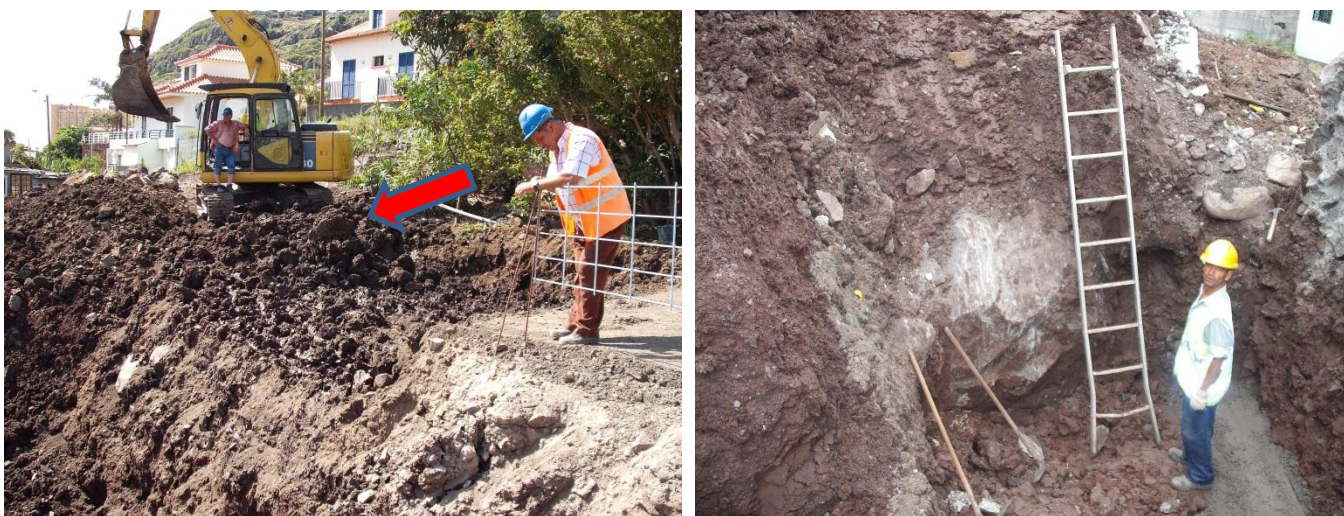
O escorregamento, apesar de ser um escorregamento activo ao longo dos anos, a construção de várias infra-estruturas terá provocado um aumento brusco deste movimento, devido às escavações realizadas. A massa de solo estabilizou um pouco depois de serem executados os muros de contenção

Figura 35 – Fotos panorâmicas da escavação onde se observa as argilas.

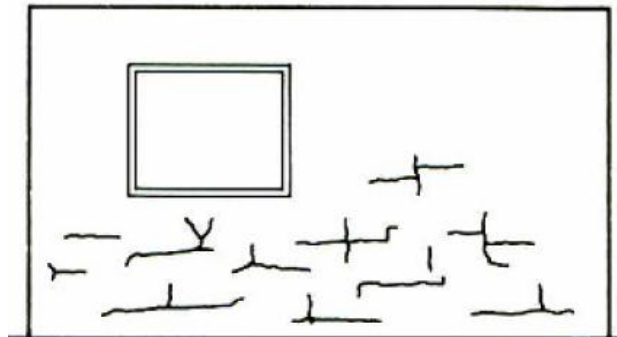
Figura 63 - Fissuras na argamassa de revestimento provenientes do ataque por sulfatos.

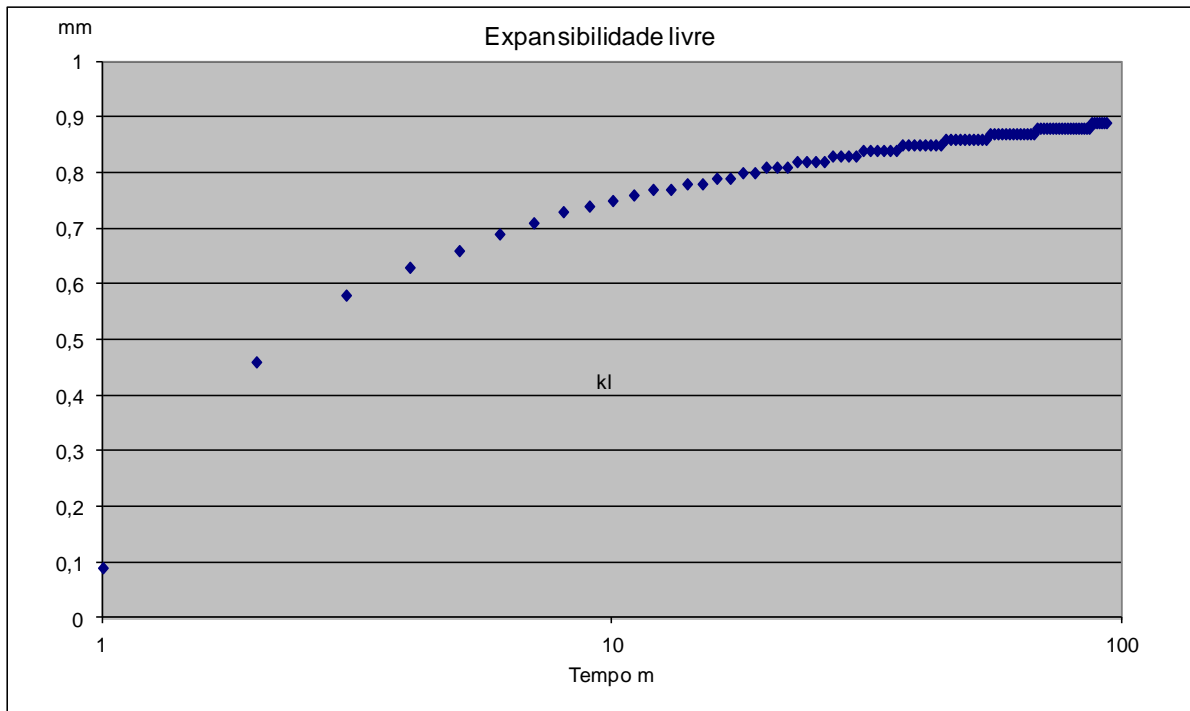
Figura 73 - Expansibilidade livre amostra 1.

Foram analisadas 4 amostras recolhidas em Julho de 2012, na zona da Pontinha e relativamente aos ensaios de expansibilidade das referidas amostras, verificou-se uma expansão gradual e relativamente constante de expansibilidade.

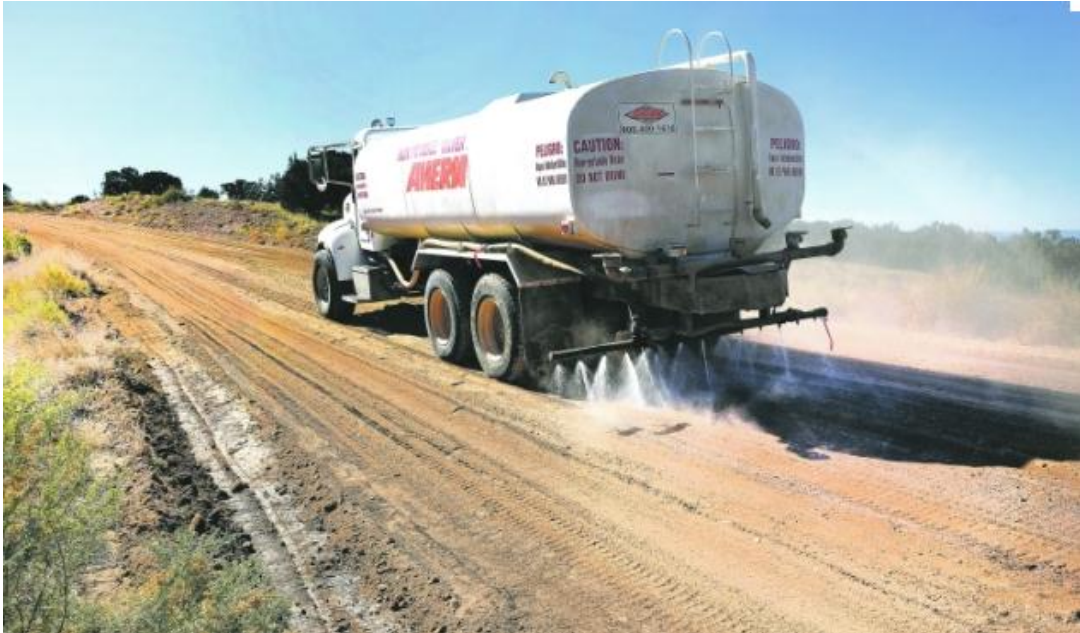
Figura 75- Aplicação de Cal no terreno de fundação.

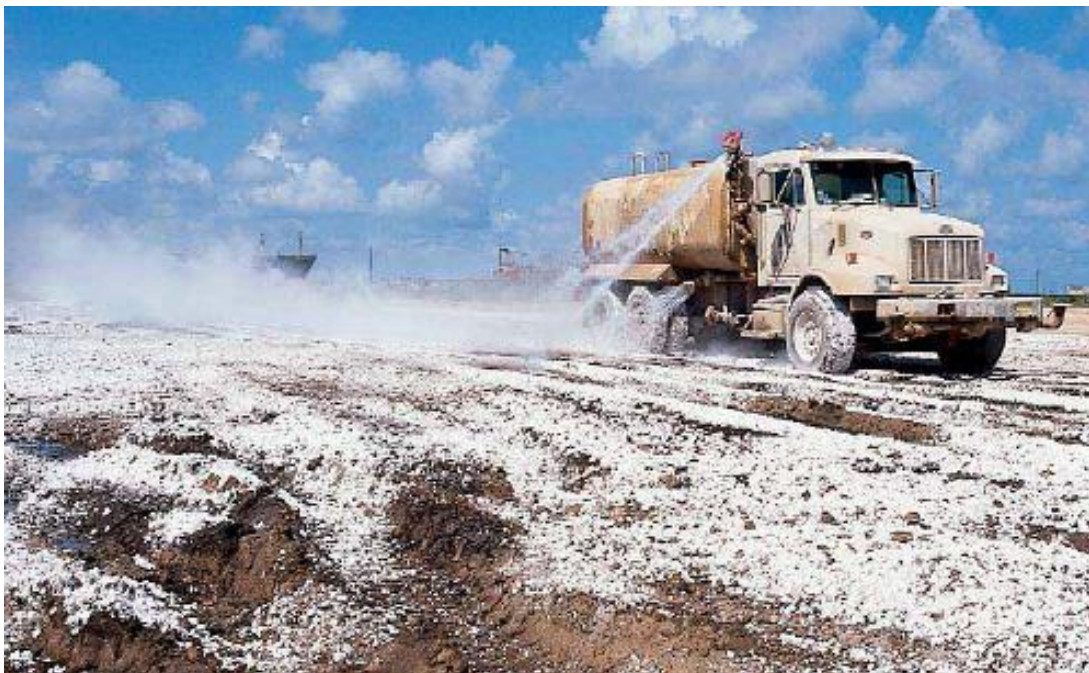
Figura 76 - Tratamento de solos com a Adição de Químicos.

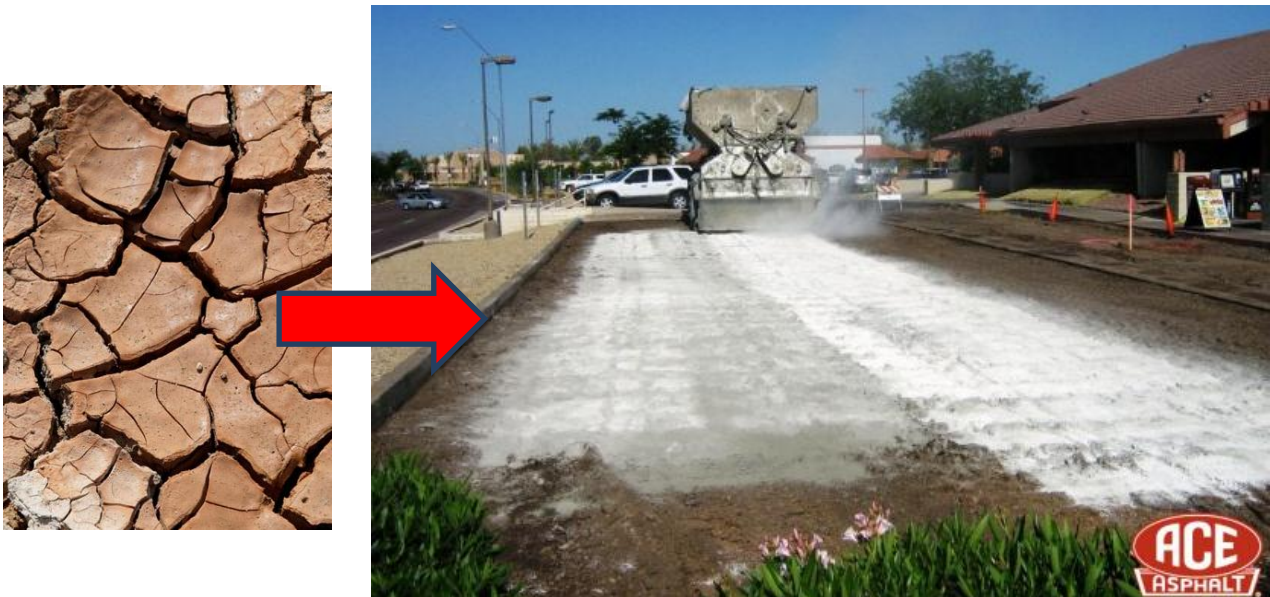
Figura 77 – Adição de Cal aos solos argilosos (Método de estabilização de solos).
