Remoção de Amianto Friável e Não Friável na Região Autónoma da Madeira

DISSERTAÇÃO DE MESTRADO

MESTRADO EM ENGENHARIA CIVIL

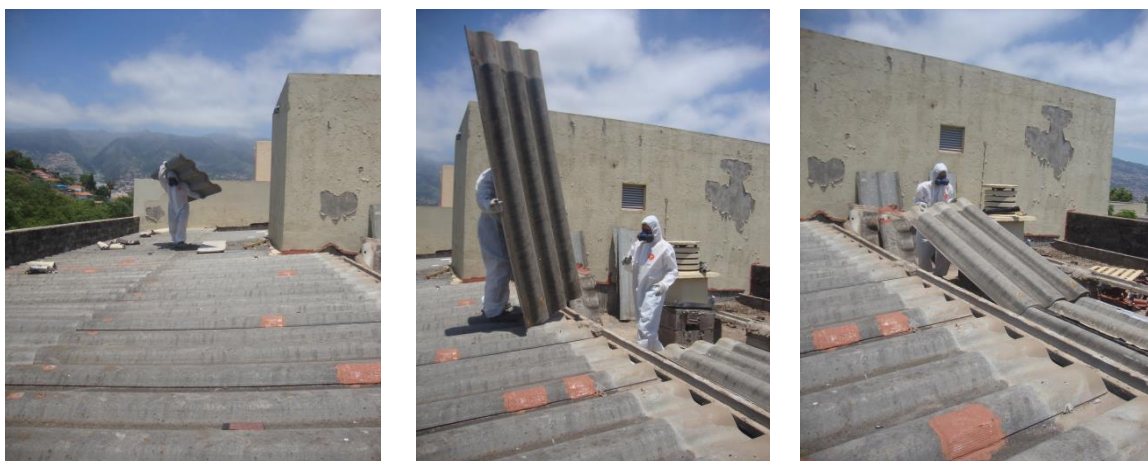
Figura 5.20 – Transporte das placas de fibrocimento.

Com o desmonte das placas da cumeeira, iniciou-se a retirada das placas adjacentes no sentido da cumeeira para o beiral retirando os painéis posteriores. Neste contexto, visto apenas existir dois trabalhadores gerindo eles próprios toda a intervenção, começaram com a retirada de todos os parafusos das placas, de forma a agilizar o processo. Posteriormente um dos trabalhadores iniciou a realização do carregamento/transporte enquanto o outro procedeu à descarga/embalamento das placas, como se verifica na Figura 5.20. Verificou-se durante este processo, que os dois trabalhadores eram insuficientes devido ao peso das placas, o que comprometeu toda a intervenção, uma vez que não foi realizada com os devidos cuidados, existindo fricção e a fratura entre placa durante o processo.

O carregamento das placas foi efetuado uma de cada vez, em cima duma palete de madeira já preparada previamente para recebê-las, ficando esta palete na “zona segura”, formando aproximadamente um aglomerado de 1,0 a 1,20 m de altura de placas de modo a proceder ao embalamento com manga de plástico preto, ficando apenas à espera do transporte da grua.

Os resíduos produzidos durante a remoção foram acondicionados como já mencionado anteriormente palatizados e protegidos com plástico preto embalado com fita isoladora, não tendo sido verificado qualquer tipo de simbologia “a” nestes.

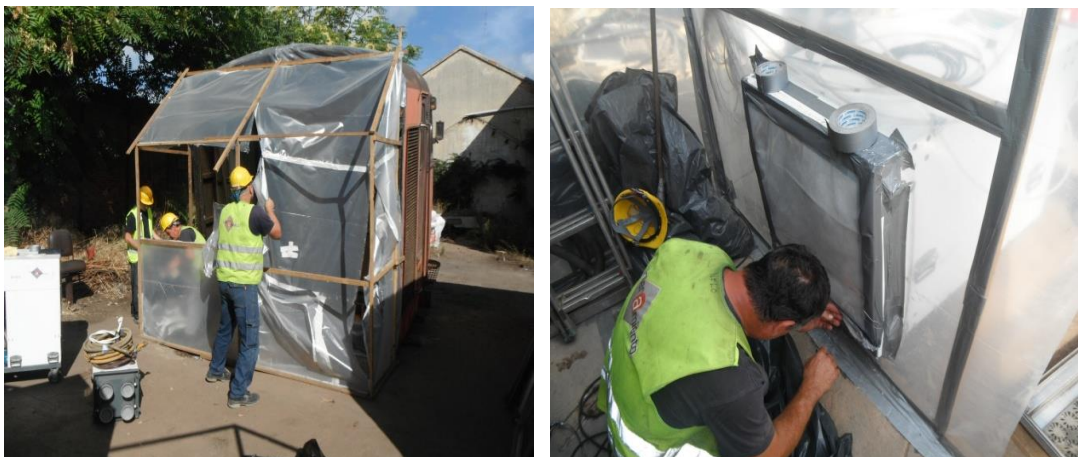
Figura 5.23 – Estrutura improvisada de Madeira zona confinada vista pelo exterior e pelo interior.

A intervenção foi executada a uma locomotiva de cada vez, mas previamente, foi necessário montar uma estrutura improvisada, assente em ripas de madeira muito bem fixada de forma a fazer uma “cobertura” ou uma “bolha” chamada de zona confinada em torno do material a ser removido na locomotiva, de forma a proteger todo o ambiente envolvente exterior e dos restantes intervenientes nesta zona com a propagação de fibras no ar como demonstra a Figura 5.23. A estrutura foi devidamente envolvida com manga de polietileno de 0,2 mm de espessura, fixada com agrafos sempre pelo lado interior selado com a devida pormenorização com fita isolante cinza extremamente forte, na íntegra as áreas ou zonas onde pudesse sofrer alguma articulação, junções, corte, perfuração, etc., como também orifícios e outras aberturas dentro da cabine foram devidamente reforçadas, para que o ar posteriormente seja extraído pelo equipamento, não existindo qualquer tipo de fuga das partículas de amianto.

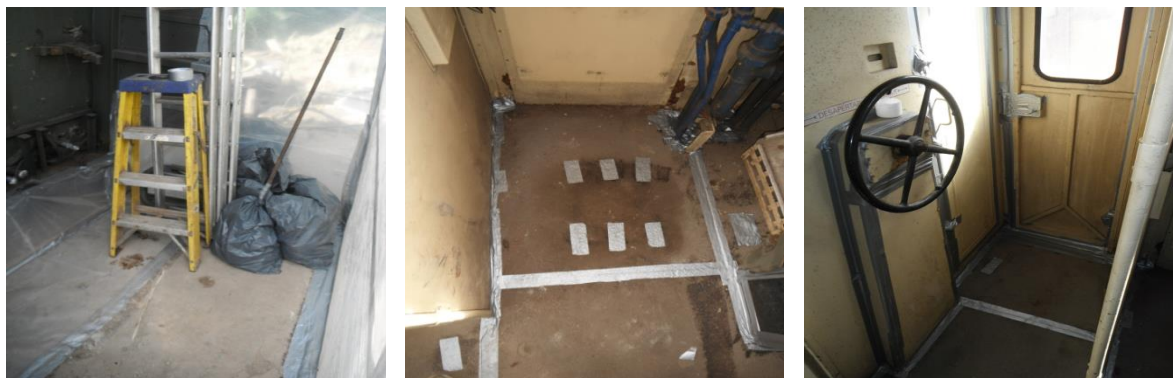
Figura 5.24 – Pavimento revestido de manga polietileno e zona da cabine estanque.

Neste caso foi necessário envolver o pavimento da zona confinada com a manga de polietileno, de modo a facilitar o processo de limpeza posteriormente, o mesmo não aconteceu no interior da cabine que apenas foi necessário tapar todo o tipo de orifícios e ranhuras com fita isolante cinza formando uma zona estanque, como se pode verificar na Figura 5.24.

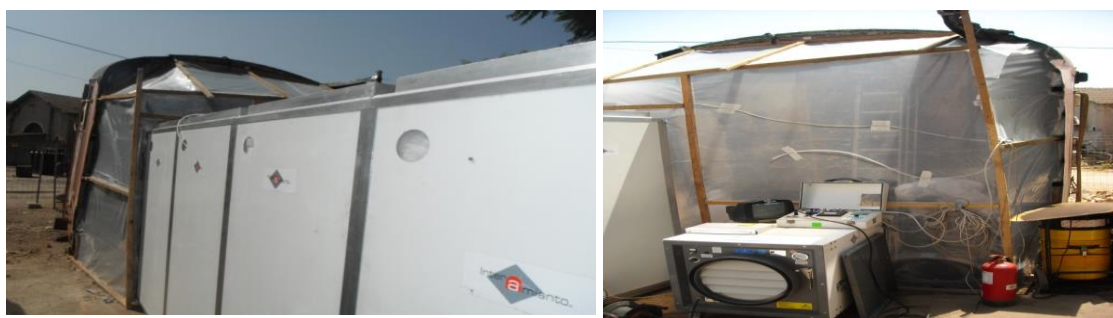
Figura 5.25 – Câmara de descontaminação com 4 compartimentos e equipamentos exteriores de auxílio.

É de destacar que após a primeira locomotiva possuir a zona confinada cumprida exteriormente, colocou-se os equipamentos manuais e auxiliares à remoção dentro desta zona, tais como sacos pretos, aglutinante Fosters, escadas e ferramentas manuais. Seguiu-se posteriormente com a colocação de equipamentos pelo exterior da zona de intervenção, tais como extrator de ar, subpressão negativa, monitor de imagem com devidas câmaras de imagem para o interior da zona, a fim de monitorizar as condições no interior como também a nível de alguma eventual prestação de emergência. Para finalizar a montagem dos equipamentos, construiu-se uma estrutura temporária da cabine de descontaminação com quatro compartimentos, juntamente com equipamentos auxiliares, sistema de tratamento de águas e extrator de ar, (Figura5.25), sendo esta a única ligação de entrada e saída da zona confinada.

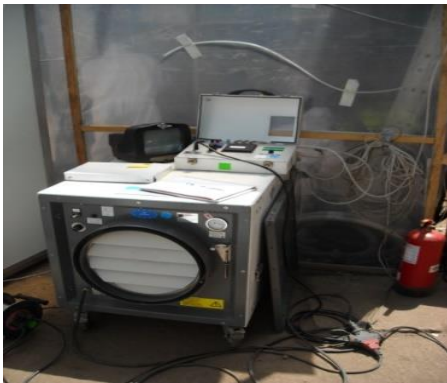
Figura 5.26 – Extrator de ar com filtros HEPA utilizado em zonas confinadas.

O extrator de ar utilizado na zona confinada debitou 5000m³/h, permitindo criar uma pressão negativa no interior da zona, de forma a evitar que permanecesse qualquer tipo de fibra de amianto em suspensão no ar (Figura 5.26). Já o monitor de subpressão negativa (Figura 5.27), teve a função de monitorizar os parâmetros de pressão como também o registo dos mesmos através de canais introduzidos no interior da câmara de descontaminação e da zona confinada.

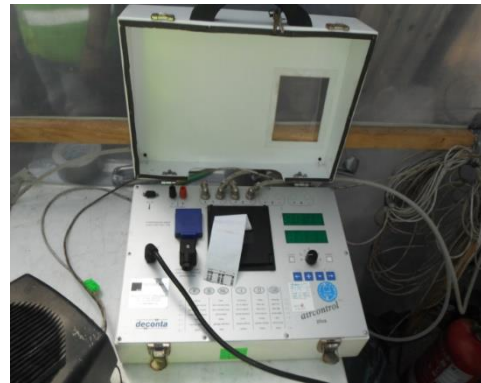
Figura 5.27 – Monitor de Pressão Negativa.

A pressão negativa nestes trabalhos variou à volta dos 20 Pa, sofrendo sempre ligeiras oscilações, sendo este registo informativo da estanquidade da zona como também demonstrou a eficiência dos extratores de ar. A variação dos valores por exemplo abaixo dos 20 Pa, significou que a estrutura da zona confinada acabava por ser ineficaz, potenciando a existência de partículas de amianto em suspensão no ar, mas também a variação dos valores por exemplo acima dos 20 Pa, poderiam gerar uma situação perigosa, potenciando rasgos nas mangas de polietileno, tornando-se incomportável.

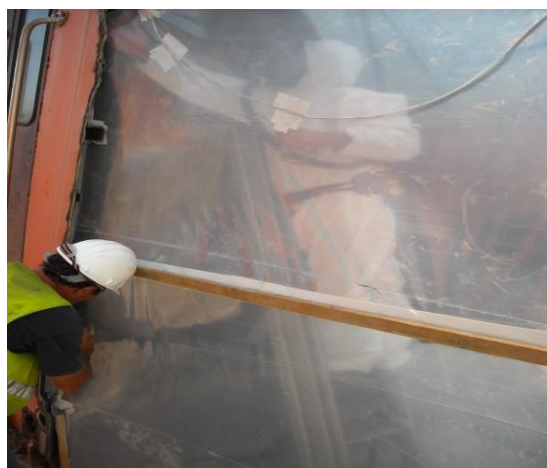
Figura 5.29 – Remoção no interior da zona confinada.

Procedeu-se à remoção cuidadosamente com o desmonte das peças protetoras dos painéis laterais, tetos e parte traseira da cabine utilizando ferramentas mecânicas e manuais (Figura 5.29). Numa primeira fase, removeu-se o amianto recorrendo a espátulas e a escovas de aço, limpado a maior fatia de amianto devido ao seu estado na forma de aglomerado/esponjoso. Posteriormente foi necessário recorrer a utensílios mecânicos e manuais de forma a limpar toda a zona e ainda outras zonas do interior da

locomotiva de difícil acesso utilizando o método a seco por sucção recorrendo à aspiração com aspirador com filtros HEPA, seguindo este processo, os resíduos foram duplamente ensacados em novos sacos pretos devidamente fechados com fita isolante cinza.

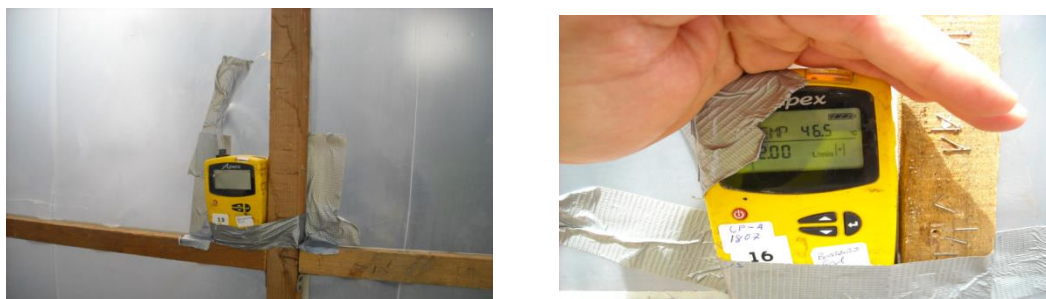
Figura 5.30 – Medição Estática durante a remoção.

A empresa S colocou os equipamentos de medição de modo a registar a quantidade de fibras de amianto no ar a que os trabalhadores estiveram expostos, de maneira a avaliar a eficácia da intervenção da empresa Y. Foram concretizadas medições pessoais aos trabalhadores durante a remoção e medições estáticas durante a fase de remoção e na conclusão. As medições pessoais foram cumpridas na zona confinada durante a remoção, tendo sido colocadas por um técnico devidamente habilitado do laboratório S, fixando o equipamento de igual forma como referido no processo anterior de remoção. Nas medições estáticas durante a remoção o equipamento foi colocado pelo exterior (Figura 5.30), de forma a analisar os valores a que todos os trabalhadores estiveram expostos.

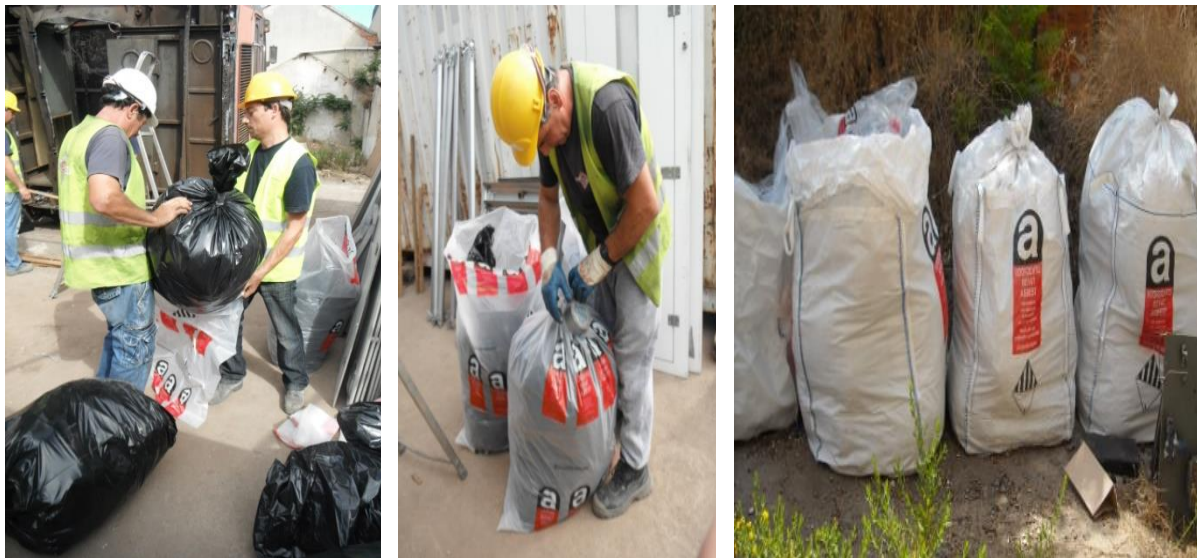
Figura 5.32 – Processo de Ensacamento de resíduos de amianto friável.

Todos os resíduos originados na remoção foram designados como RCDA, foram acondicionados como já referido em sacos pretos posteriormente em sacos duplos de polietileno apropriados com simbologia “a”, posteriormente inseridos em big bags “a” numa zona específica em segurança de forma a facilitar posteriormente o carregamento dos mesmos (Figura 5.32).
