Pontes Antigas na Ilha da Madeira

– Caracterização e Diagnóstico

Dissertação submetida para obtenção do grau de Mestre em Engenharia Civil na
Universidade da Madeira por:

FÁBIO MANUEL NUNES RODRIGUES

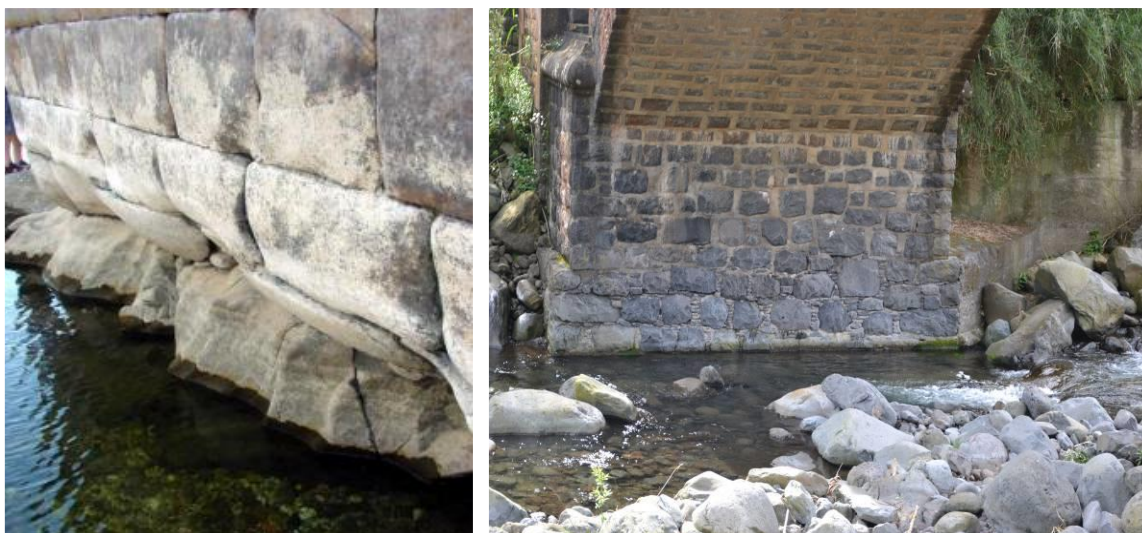
A infraescavação e erosão das fundações (Figura 31) origina problemas de maior importância pelas consequências que poderão provocar, principalmente na durabilidade das pontes de alvenaria de pedra. Em casos mais drásticos, tal poderá conduzir à ruína da estrutura.

Estas patologias ocorrem devido a alterações nas condições de escoamento das linhas de água, que escava e arrasta o material junto dos apoios (e.g., pilares).

O descalçamento das fundações encontra-se, geralmente, associado a casos de cheia, nos quais existe um aumento da velocidade de escoamento, originando vórtices em torno dos apoios e causando a escavação da base. Aquando da ocorrência de cheias, muitos são os detritos (i.e., pedras de grandes dimensões, troncos de árvore, entre outros) presentes nas linhas de água. Estes poderão ser arrastados pela corrente, transformando as pontes em “barragens” e conduzindo à ruína da estrutura.

Figura 31 – Erosão da fundação num apoio da ponte de alvenaria de pedra [12];

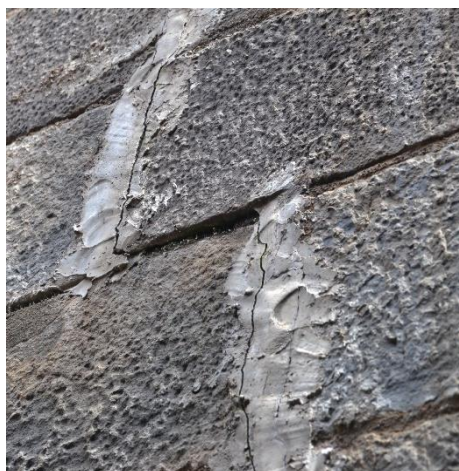
Este fenómeno manifesta-se nos componentes estruturais, designadamente nos arcos, encontros e pilares, sob a forma de fendilhação transversal e longitudinal (Figura 33).

Figura 33 – Fendilhação no encontro da Ponte Ribeira da Janela (esq.);

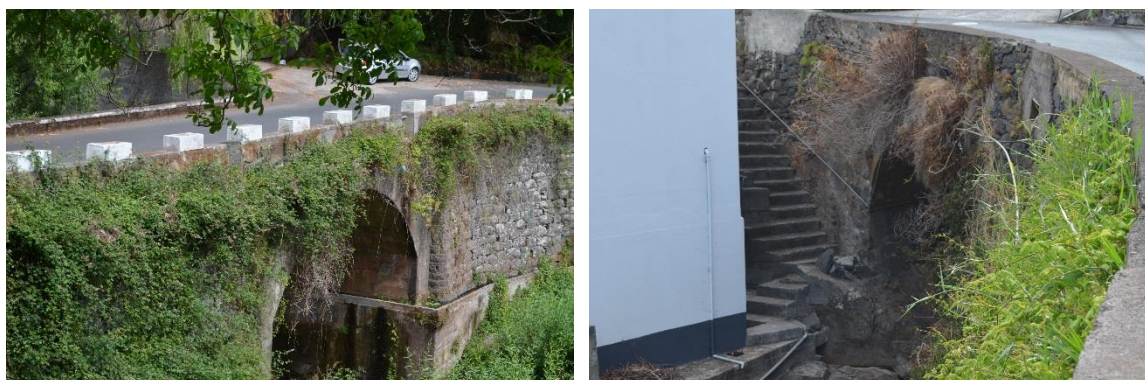
Aquando de grandes quantidades, o desenvolvimento de vegetação de pequeno e médio porte poderá esconder a existência de danos estruturais e aumentar a carga sob a estrutura. Por sua vez, a presença de raízes de plantas poderá ser responsável pela origem de ações mecânicas, provocando fendilhação na estrutura. A Figura 36 apresenta um exemplo de vegetação em pontes de alvenaria de pedra [4].

Figura 36 – Vegetação presente nas estruturas de alvenaria de pedra;

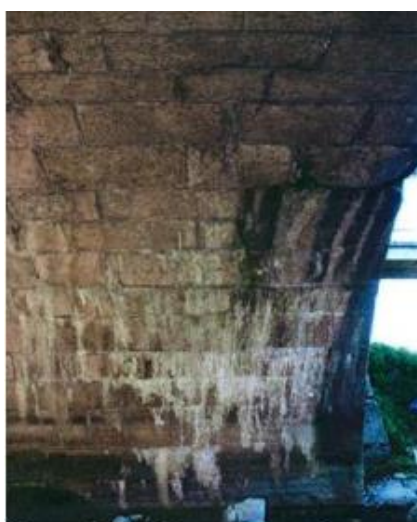
As eflorescências (Figura 38) manifestam-se sobre as unidades de alvenaria e argamassa com uma tonalidade branca, geralmente nos paramentos que não estão expostos à chuva. Estas anomalias originam-se através de sais solúveis, que poderão ser introduzidos pela absorção de água da atmosfera ou do solo e encontram-se presentes nos materiais de construção. A cristalização dos sais ocorre devido ao aumento da temperatura, vento ou outros fatores, diminuindo, assim, o teor de humidade. Tal poderá conduzir à alteração superficial dos materiais [7].

Figura 38 – Presença de eflorescências e escorrências de água no intradorso da ponte [7];

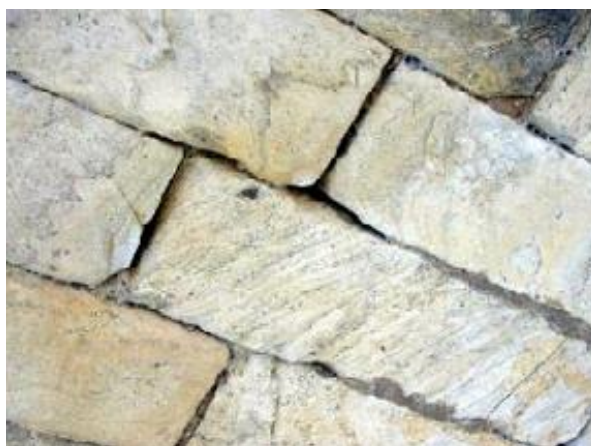
A perda de argamassa (Figura 39) nas juntas, entre as unidades de alvenaria, tem como possíveis causas as características da argamassa (e.g., sua composição), uma má execução e aplicação, a presença de vegetação e condições externas (e.g., erosão causada pela ação do vento e água, a ação de micro-organismos e a lavagem de finos devido a presença de água) [15].

Figura 39 - Perda de argamassa nas juntas [12];

Esta anomalia provoca uma diminuição da área de contacto nas juntas, entre as unidades de alvenaria, originando, assim, a diminuição da coesão/desagregação dos materiais. A perda de argamassa nas juntas, entre os elementos de pedra, poderá ser um fator condicionante no comportamento mecânico das alvenarias de uma ponte em arco [7].

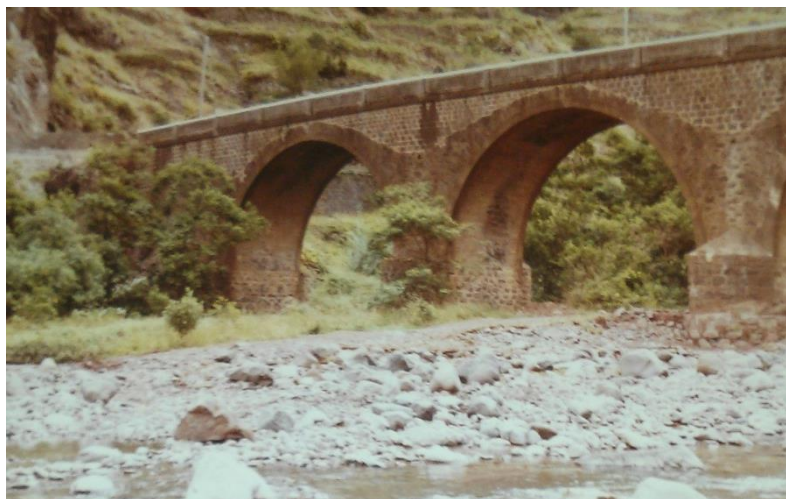
Figura 83 – Ponte da Ribeira da Metade sem intervenções;

As principais anomalias identificadas durante as inspeções efetuadas à obra de arte e ensaios efetuados nas fundações foram infraescavação e erosão das fundações, desagregação das alvenarias de pedra, presença de vegetação e poluição biológica, presença de humidade e perda de argamassa nas juntas. Ainda foi constatado que houve na Ribeira da Metade a existência de erosão generalizada do seu leito, o que levou a ocorrência na zona dos pilares de uma erosão (Figura 84) [26].

Em 1984 procedeu-se à realização de intervenções que consistiram num alargamento do tabuleiro e obras de reforço das fundações e dos muros de tímpano, sendo importante referir que esta encontrava-se em condições precárias. Estas soluções tinham como princípio viabilizar o aumento da largura do tabuleiro, de forma, a obter melhores condições de tráfego [26].

As principais intervenções executadas nos anos de 1984 e 1985 abrangeram o reforço de fundações e a correção das anomalias. Os trabalhos efetuados consistiram na consolidação das fundações dos 4 pilares que constituem a ponte de forma a estabelecer um maciço coerente sob as sapatas dos pilares, procederam-se à injeção de calda de cimento, em duas fases, de forma a consolidar a sapata à profundidade de 5m. Devido à presença de humidade nos arcos das pontes, e conseqüente erosão e desagregação do material de enchimento, bem como das argamassas de preenchimento, com isto, existiu a necessidade de recuperar as alvenarias por recurso à injeção de calda de cimento a baixas pressões. Esta injeção ocorreu nos seguintes componentes: pilares, muros de tímpano, encontros e material de enchimento do tabuleiro [26].

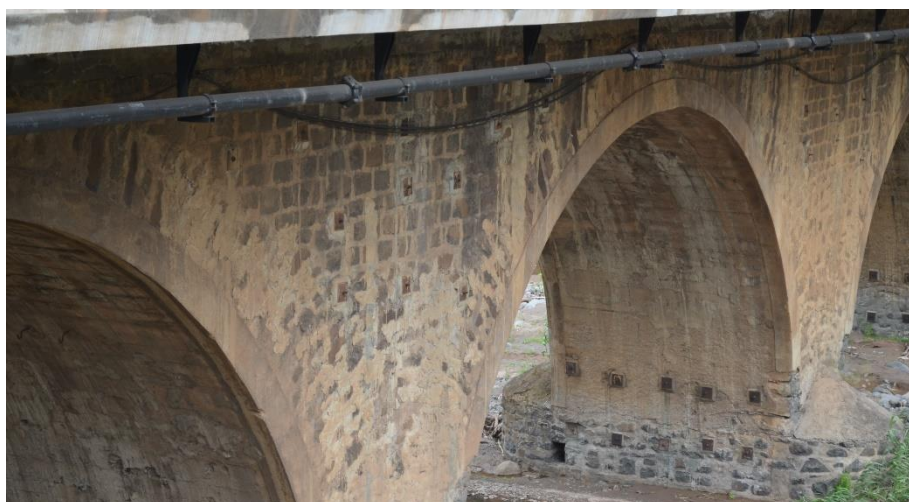
Figura 87 – Tirantes nos muros de tímpano;

Com a execução deste tabuleiro em betão armado, houve necessidade de proceder á colocação de tirantes nos muros de tímpano e de ala (Figura 87).

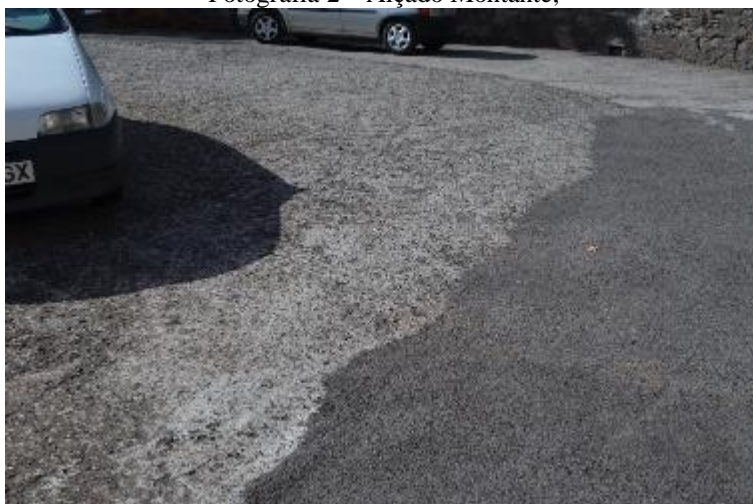
Fotografia 3 – Pavimento numa camada de betão e betuminoso;

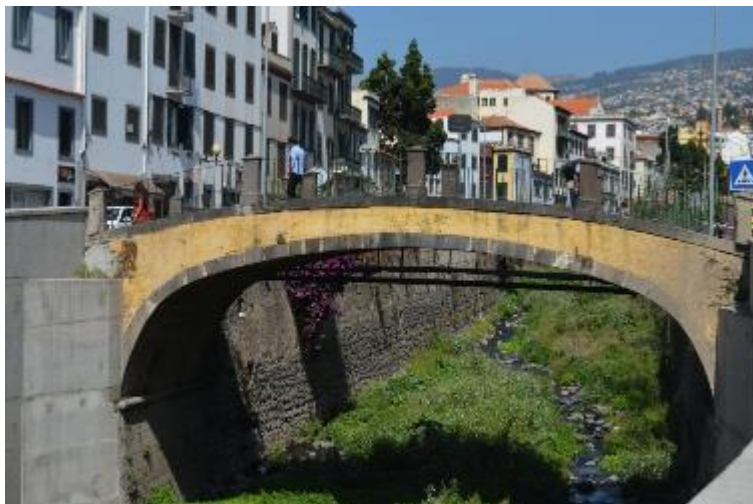
Fotografia 1 – Alçado Jusante (esq.);

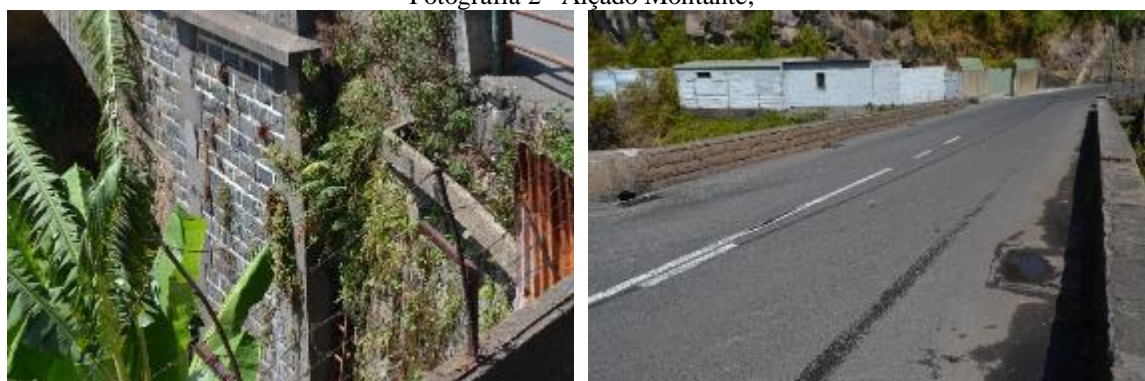
Fotografia 3 – Encontro (esq.); Pavimento e Guarda Corpos (dir.);

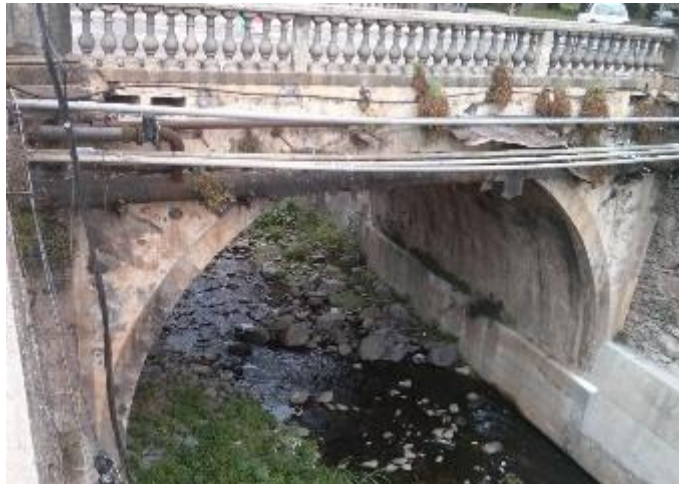
Fotografia 1 – Alçado Jusante (esq.);

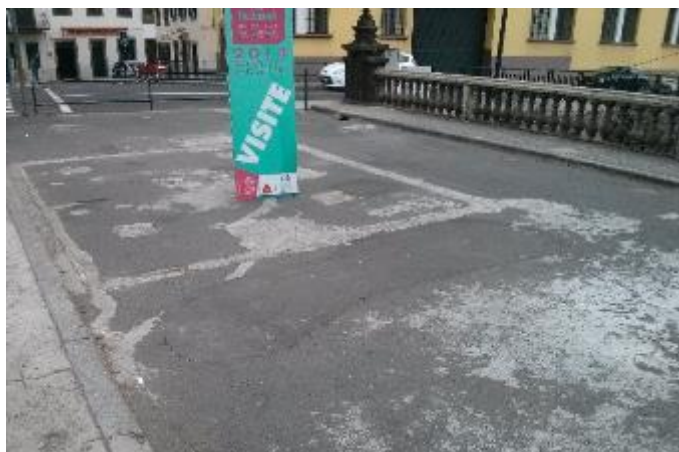
Fotografia 3 – Pavimento, Passeio e Guarda Corpos (esq.);

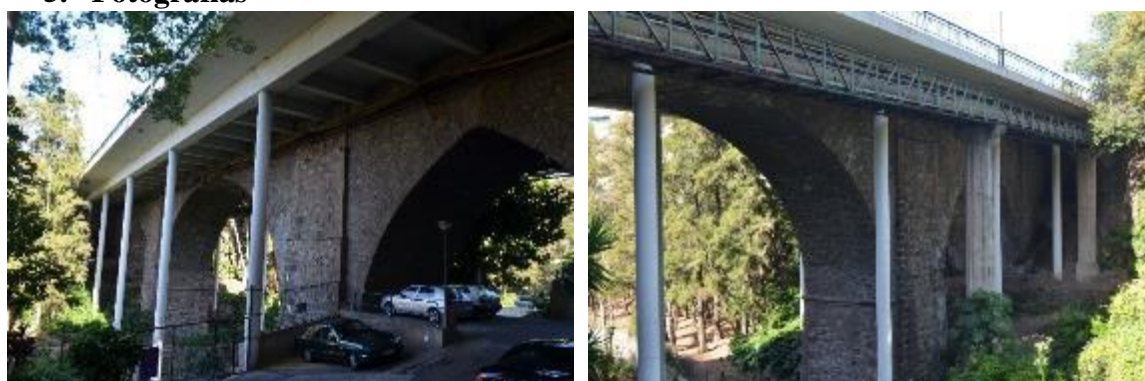
Fotografia 1 – Alçado Montante (esq.); Alçado Jusante (dir.);

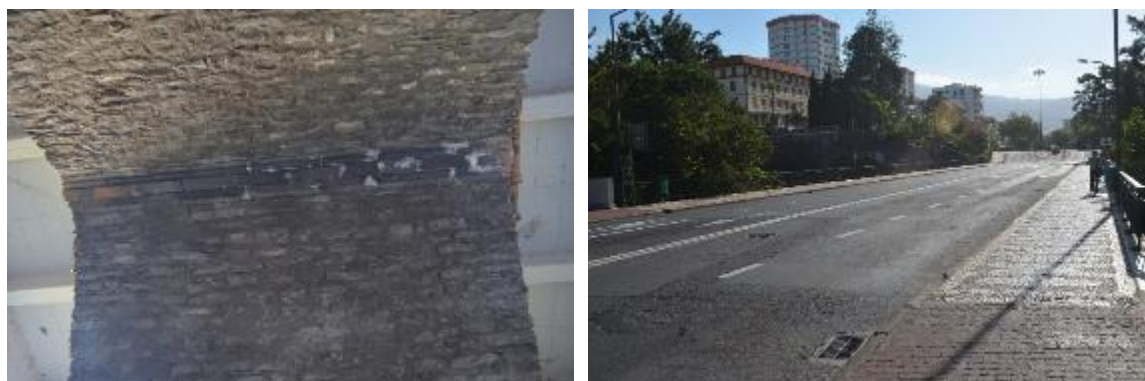
Fotografia 3 – Intradorso do Arco Ogival (esq.); Pavimento, Passeio e Guarda Corpos (dir.);

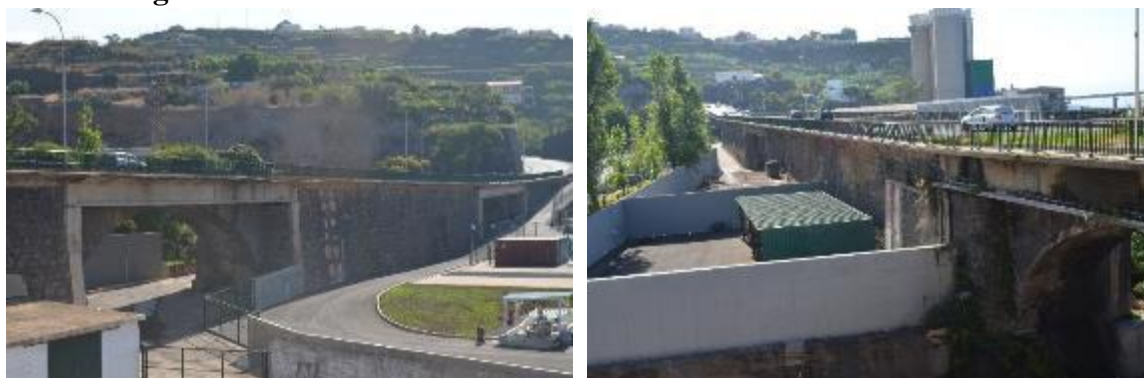
Fotografia 1 – Alçado Jusante (esq.); Alçado Montante (dir.);

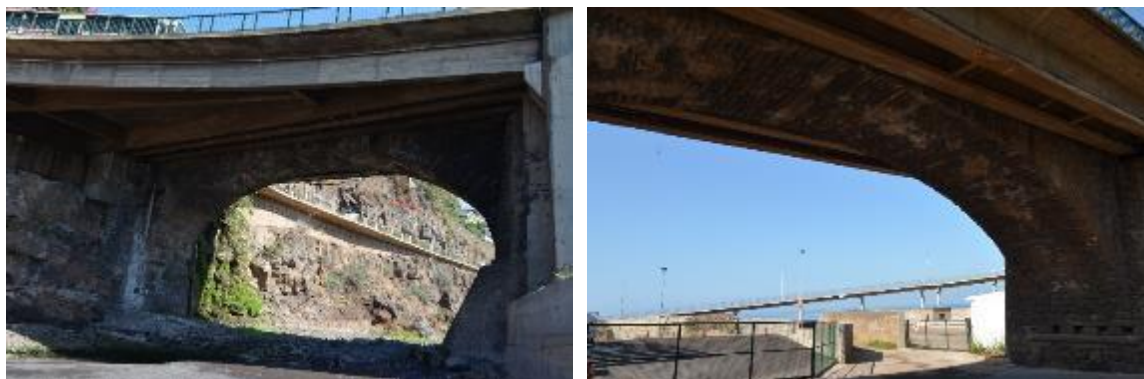
Fotografia 2 – Arco, Muro Tímpano e Ampliação da Via (esq.) Estradorso do Arco (esq.);

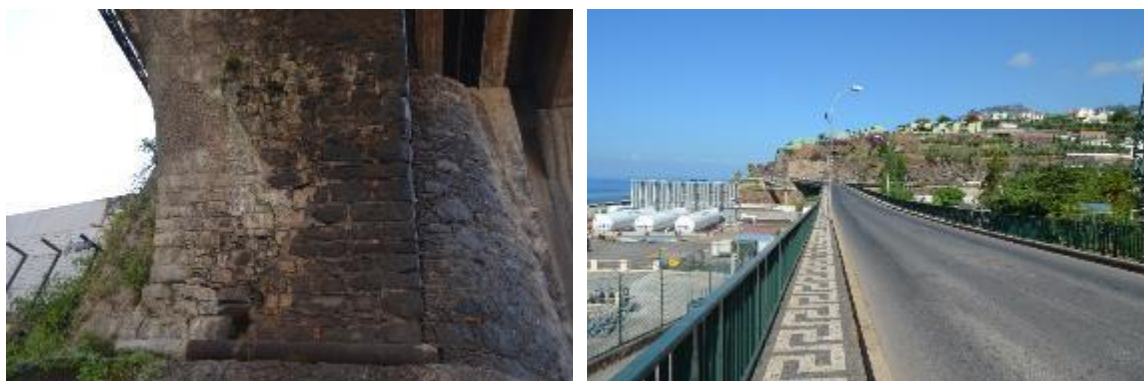
Fotografia 3 – Encontro (esq.); Pavimento, Passeio, Guardas Corpos Metálicos (dir.);

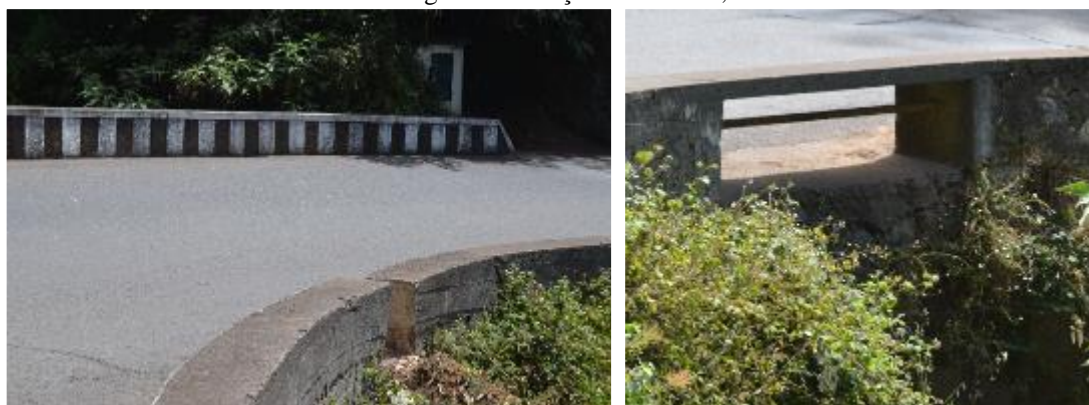
Fotografia 3 – Pavimento, Guarda Corps (esq.); Pormenor abertura no guarda corpos (dir.);

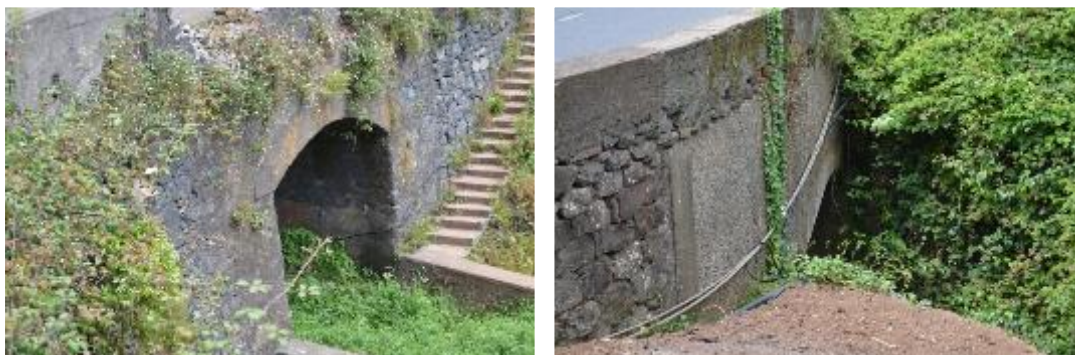
Fotografia 1 – Alçado Jusante (esq.); Alçado Montante (dir.);

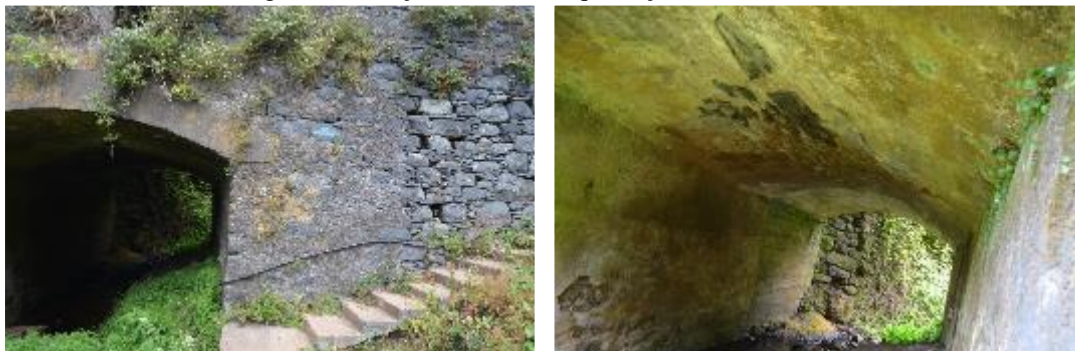
Fotografia 2 – Extradorso do arco, Muro Tímpano (esq.); Intradorso do arco (dir.);

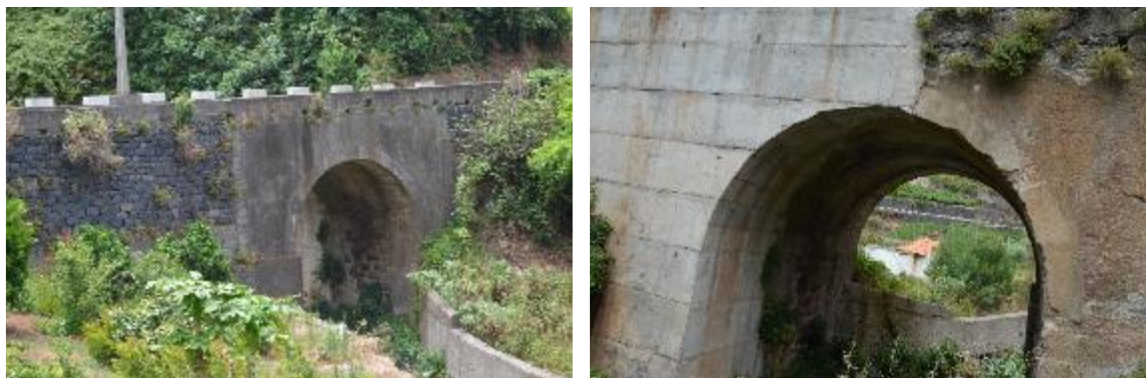
Fotografia 1 – Alçado Jusante (esq.); Alçado Montante (dir.)

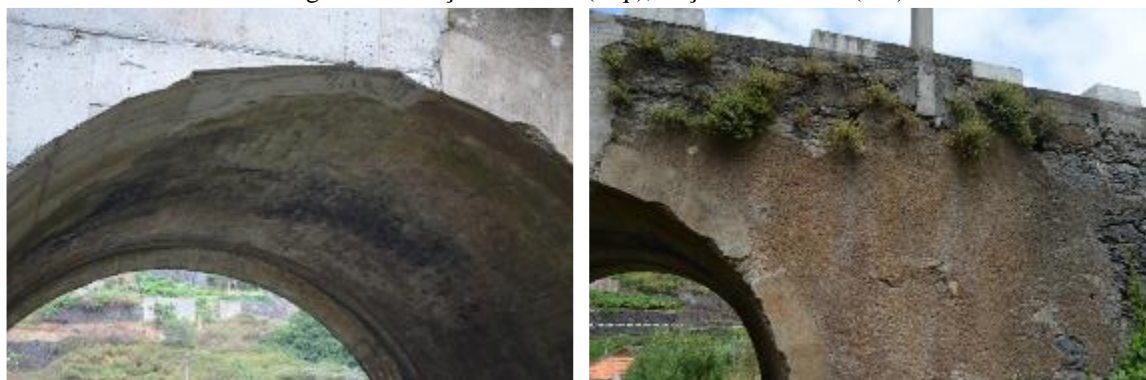
Fotografia 2 – Extradorso e Intradorso Arco (esq.); Muro Tímpano e Encontro (dir.);

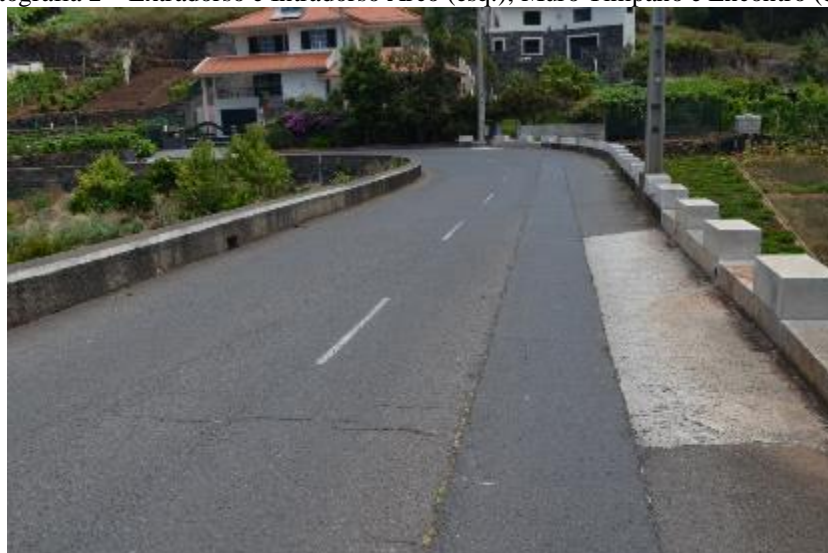
Fotografia 3 – Pavimento com Camada de Betuminoso e em Betão; Guarda Corpos;

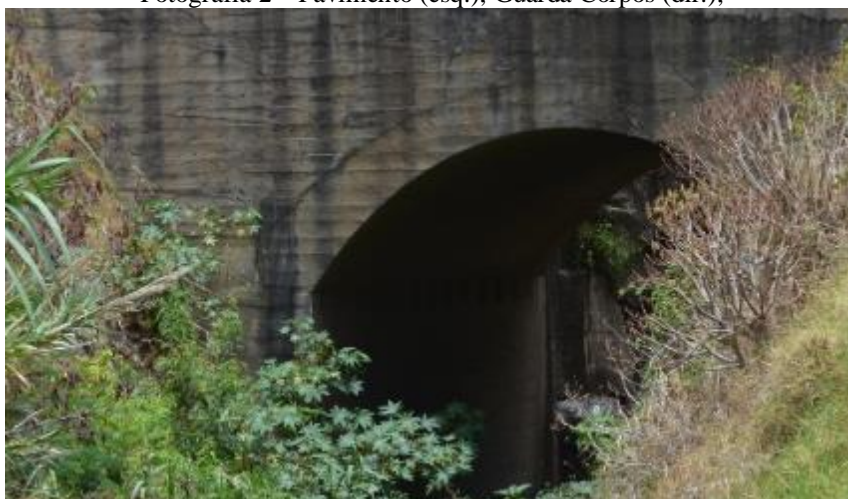
Fotografia 3 – Extradorso do Arco, Muro Tímpano, Encontro a Montante;

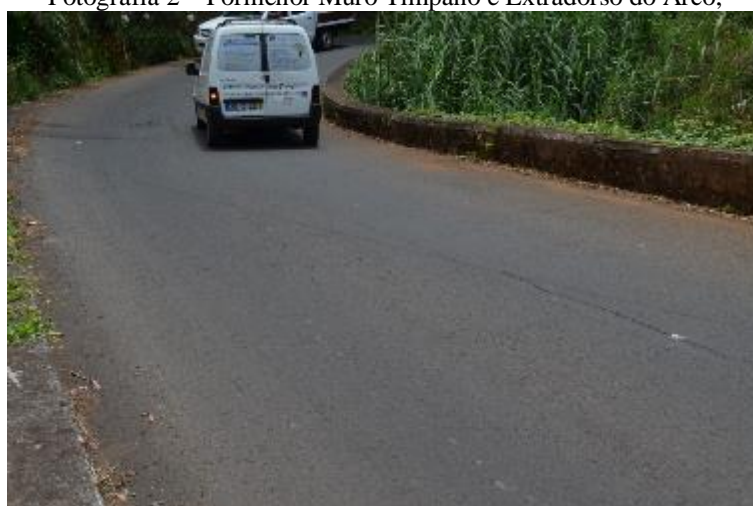
Fotografia 3 – Pavimento e Guarda Corpos;

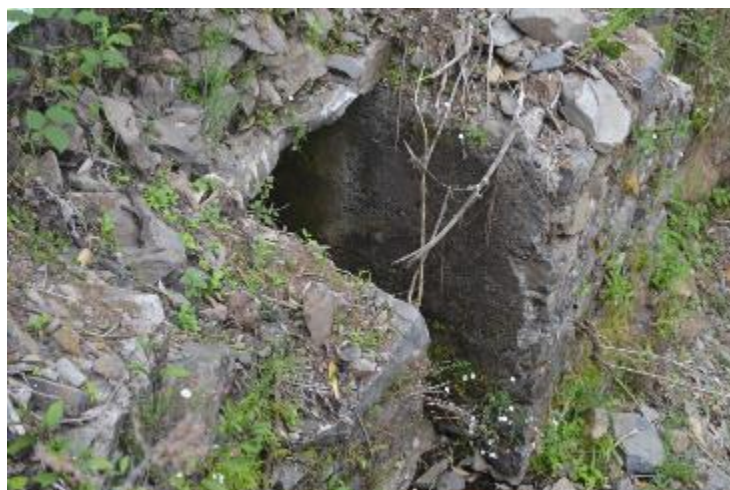
Fotografia 3 – Pormenor da Ruina da Laje de Pedra e dos Muros de Timpano;

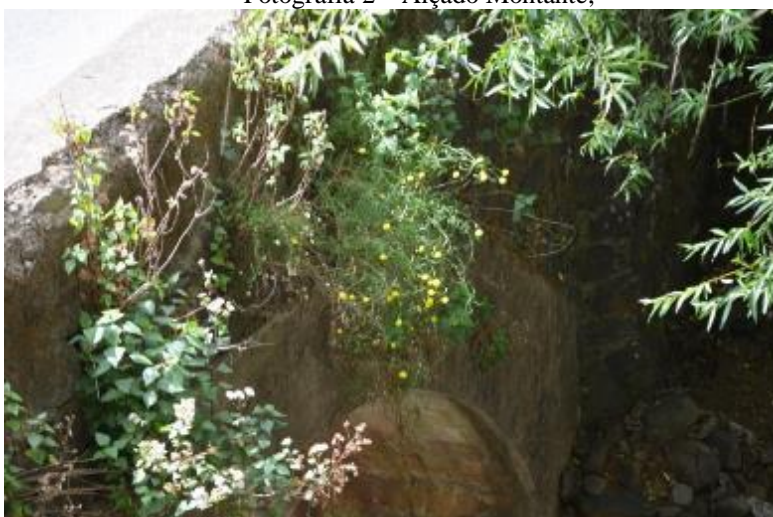
Fotografia 3 – Pormenor Vegetação, Muro timpano, Arco e Guarda Corpos;

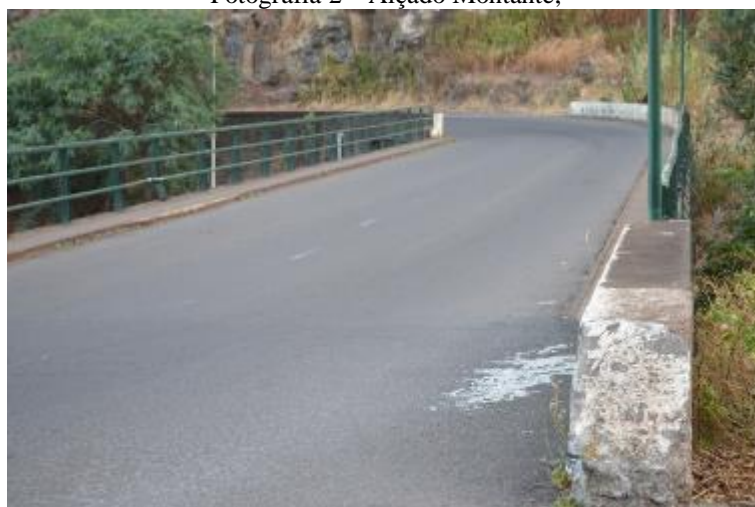
Fotografia 3 – Pavimento, Guarda Corpos;

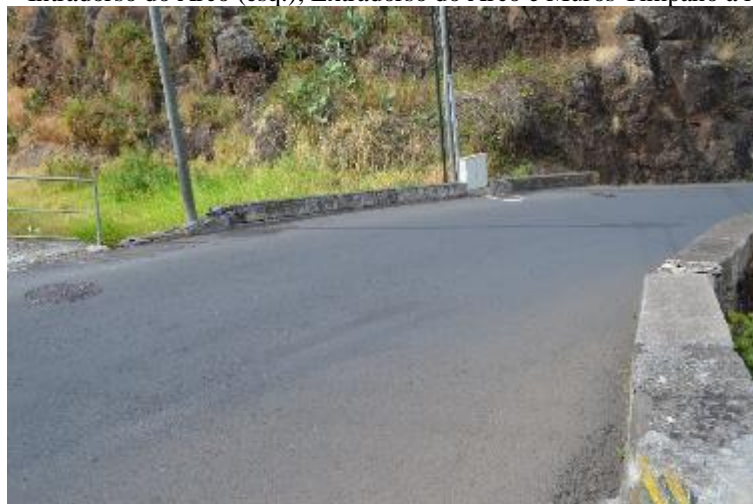
Fotografia 3 – Pavimento e Guarda Corpos;

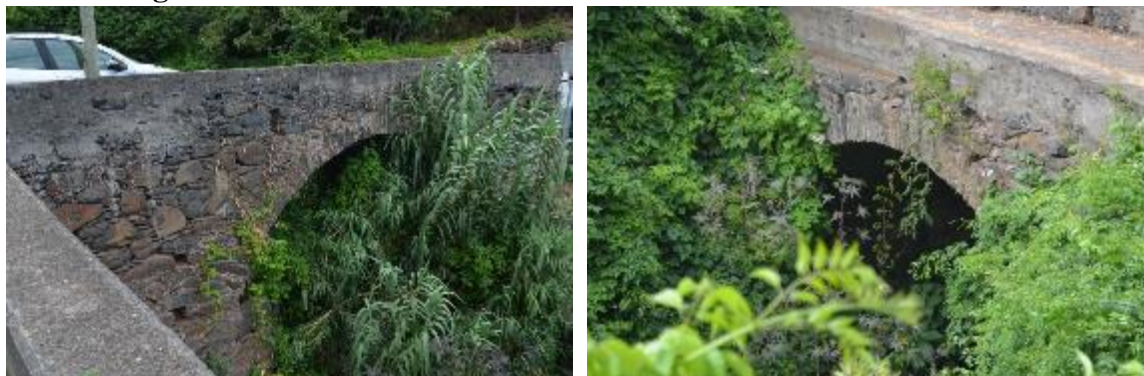
Fotografia 1 – Alçado Jusante (esq.); Alçado Montante (dir.);

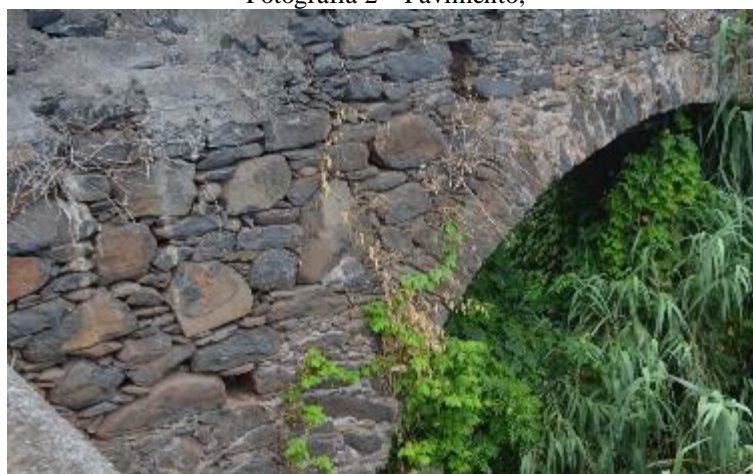
Fotografia 3 – Encontro, Muro de Tímpano, Extradorso e Intradorso do Arco;

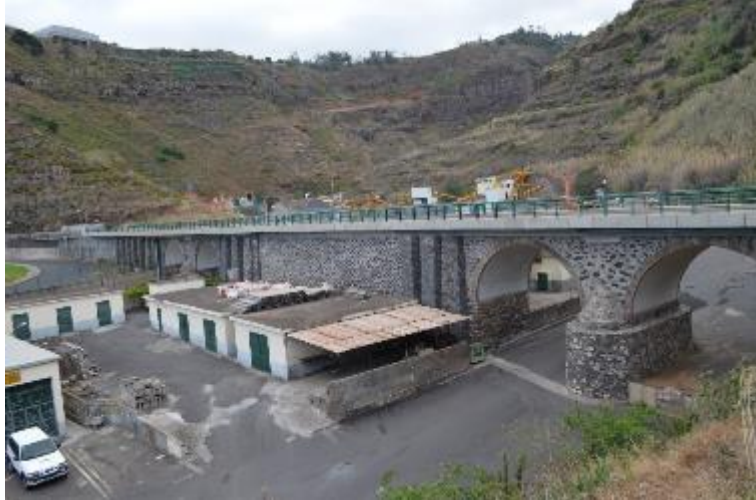
Fotografia 1 – Alçado Jusante (esq.);

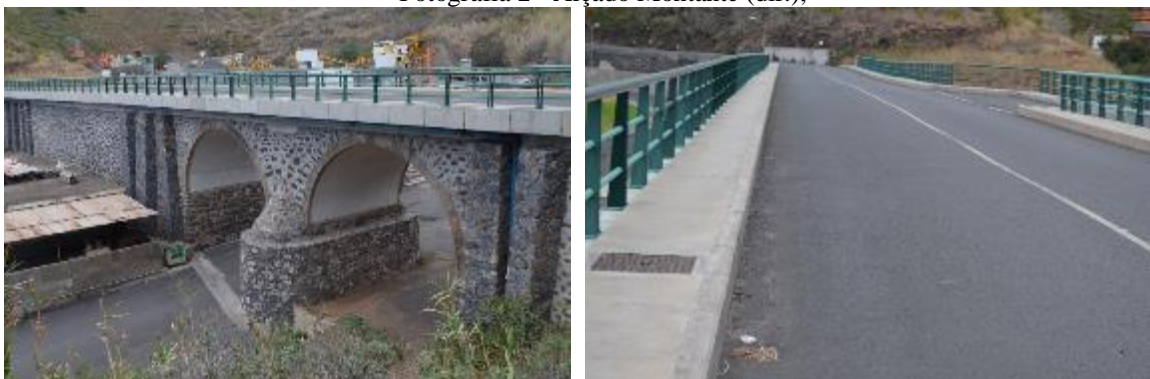
Fotografia 3 – Pilar, Murto Timpano e Arco (esq.) Pavimento, Passeio e Guarda Corpos (esq.);

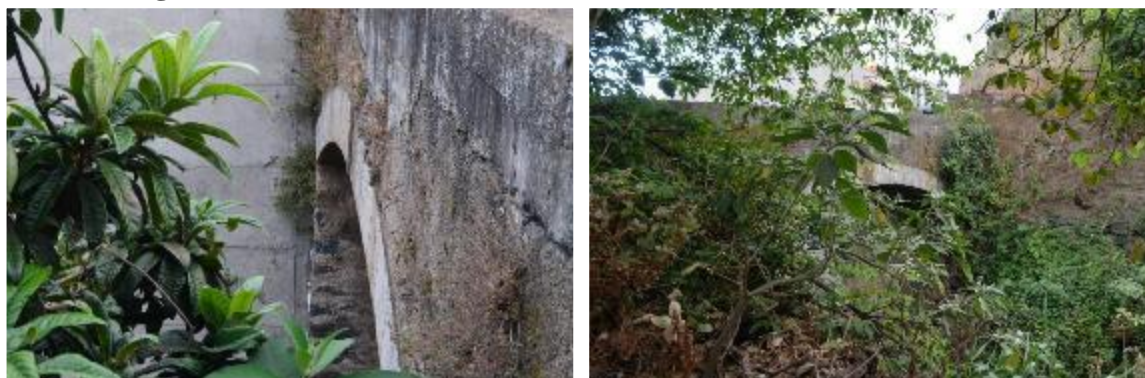
Fotografia 1 – Alçado Jusante (esq.); Alçado Montante (dir.);
