**Caracterização Hidráulica, Hidrológica e de Transporte Sólido  
do Evento de 20 de Fevereiro de 2010 na  
Ribeira de São João – Ilha da Madeira**

DISSERTAÇÃO DE MESTRADO

**Hugo Miguel Moniz Teixeira**

MESTRADO EM ENGENHARIA CIVIL

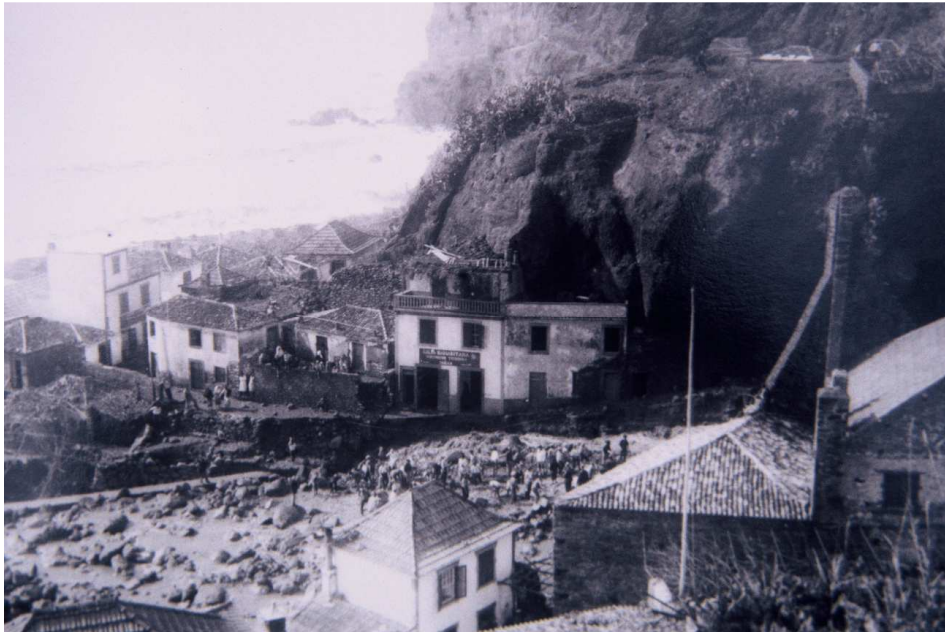
**30 de Dezembro de 1939** – Na Madalena do Mar a ribeira destruiu cerca de 40 casas, arrastou terrenos de cultura e matou 4 pessoas (Quintal, 1999).

Figura 18: Ribeira da Madalena do Mar no dia 31 de Dezembro  
Fonte: Perestrellos Photographos, Museu “Vicentes”

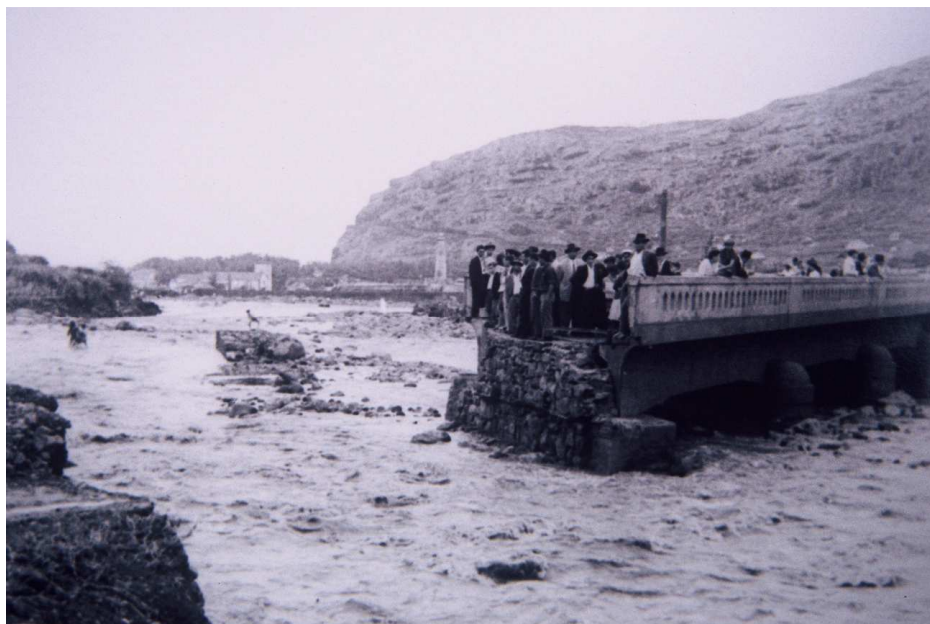
**3 de Novembro de 1956** – Machico, Santa Cruz, Água de Pena, Porto da Cruz e Santo da Serra foram as localidades atingidas pela violência das águas. Estradas, pontes e casas destruídas; terrenos de cultivo e animais arrastados para o mar; 6 mortos registados (Quintal, 1999).

Figura 19: Ponte destruída na Ribeira de Machico  
Fonte: Perestrellos Photographos, Museu “Vicentes”

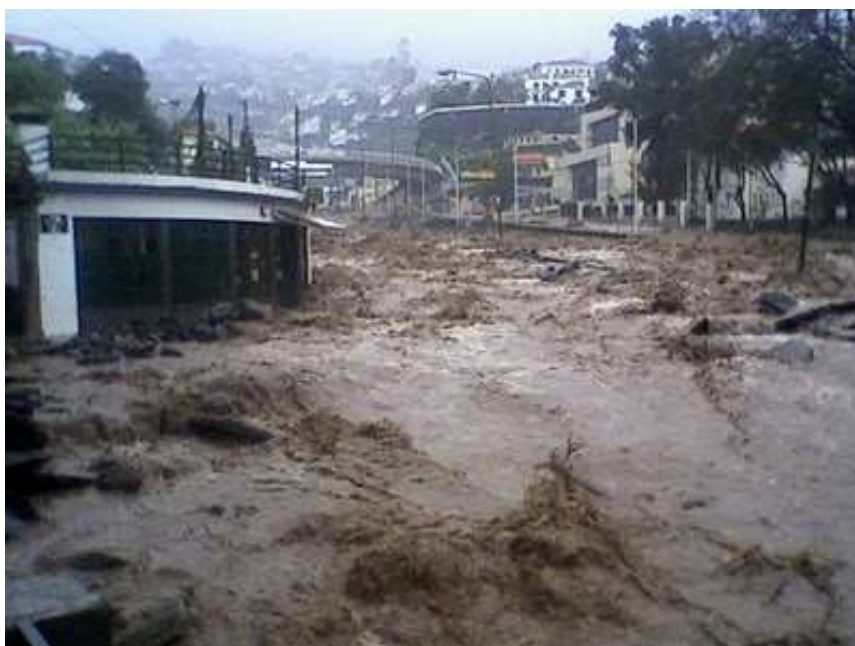
Figura 21: Ribeira de João Gomes galgando margens e invadindo ruas do Funchal<sup>9</sup>

O transbordo das ribeiras provocou também transporte de matéria sólida, trazida na corrente da ribeira, até as ruas na zona baixa da cidade. Algumas ruas ficaram completamente irreconhecíveis, com edifícios ou habitações a ficarem soterrados até ao 1º andar. Diversos parques de estacionamento foram inundados, outros ficaram completamente submersos.

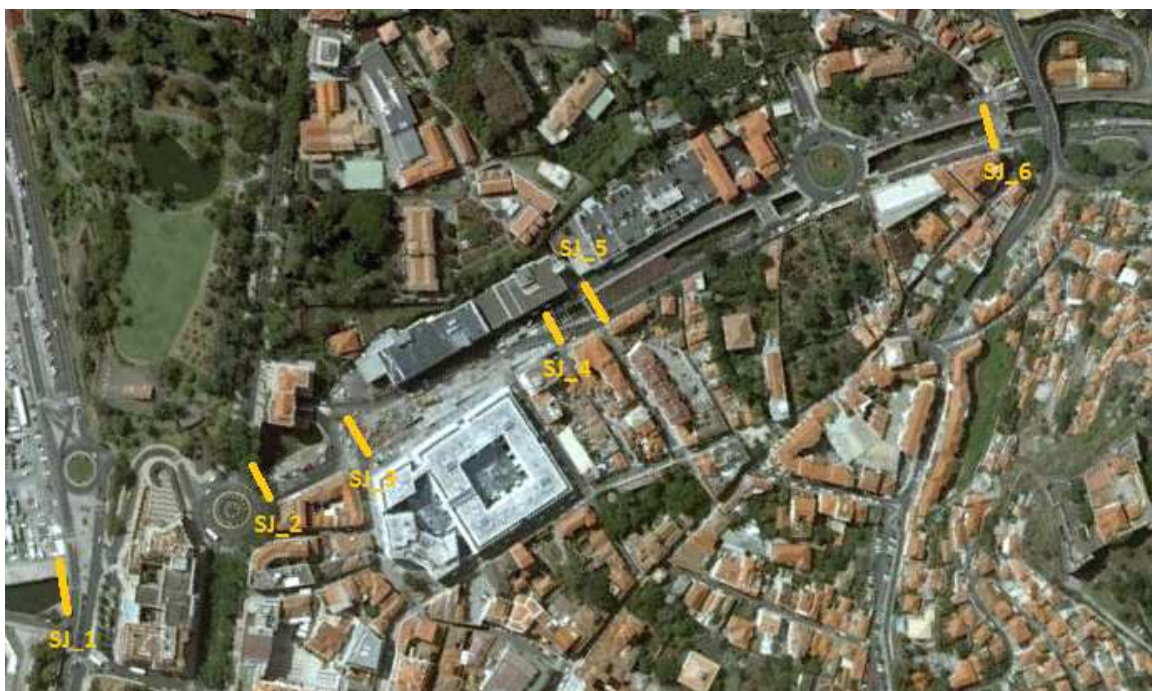
Figura 38: Mapa de secções (SJ\_1 a SJ\_6)

As 4 secções seguintes estão localizadas ainda na zona baixa da Cidade do Funchal. A secção 3, no centro de uma rotunda que deixou de existir após 20 de Fevereiro, é uma secção onde houve transbordo de massa líquida e sólida, podendo-se afirmar que é uma secção crítica.

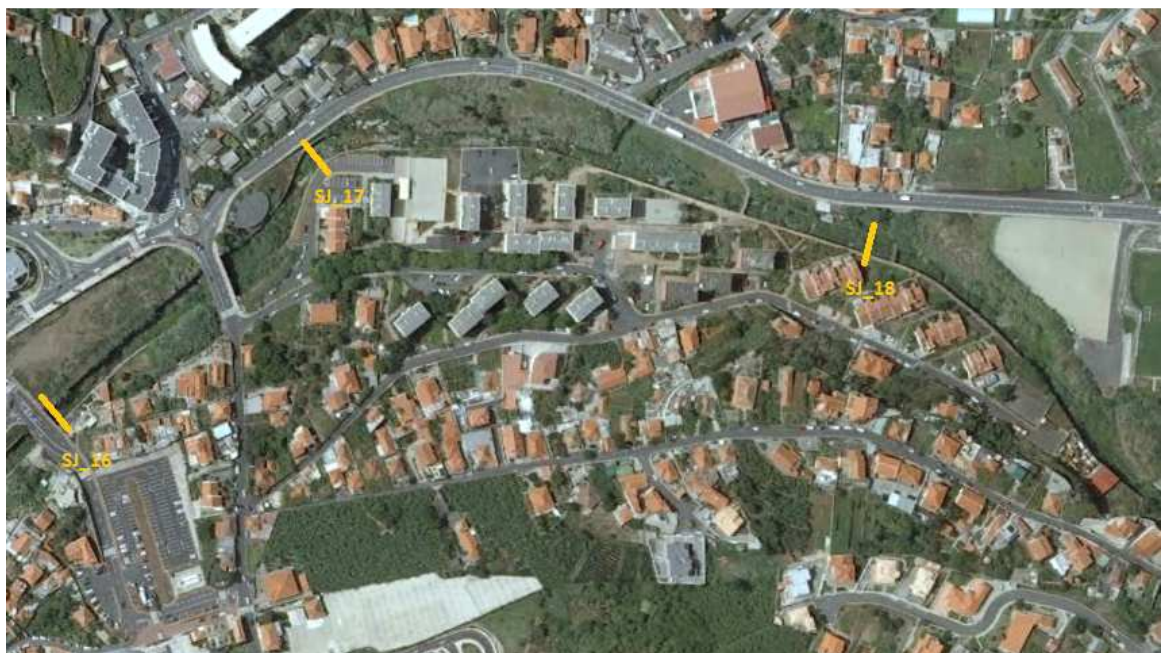
Figura 40: Mapa de secções (SJ\_16 a SJ\_18)

A secção 17, caracteriza-se por estar numa zona em que a canalização da ribeira sofre um curva acentuada. A secção 19, é uma secção onde houve uma grande deposição de material sólido, a montante de uma pequena ponte de pedra em arco.

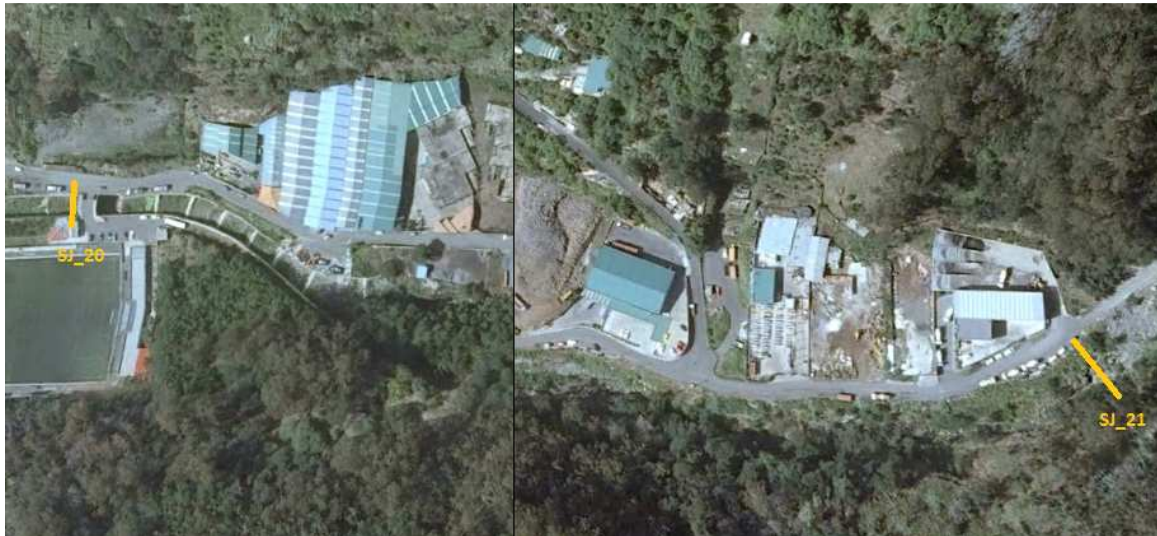
Figura 41: Mapa de secções (SJ\_20 e SJ\_21)

A deposição de material sólido na secção 19 prolongou-se até à secção 20. A secção 20 situa-se a jusante de uma ponte rodoviária de acesso ao estádio do C.F. Andorinha e de uma zona em que se inicia a canalização da ribeira por muros de betão, zona onde existe um estreitamento da secção transversal.

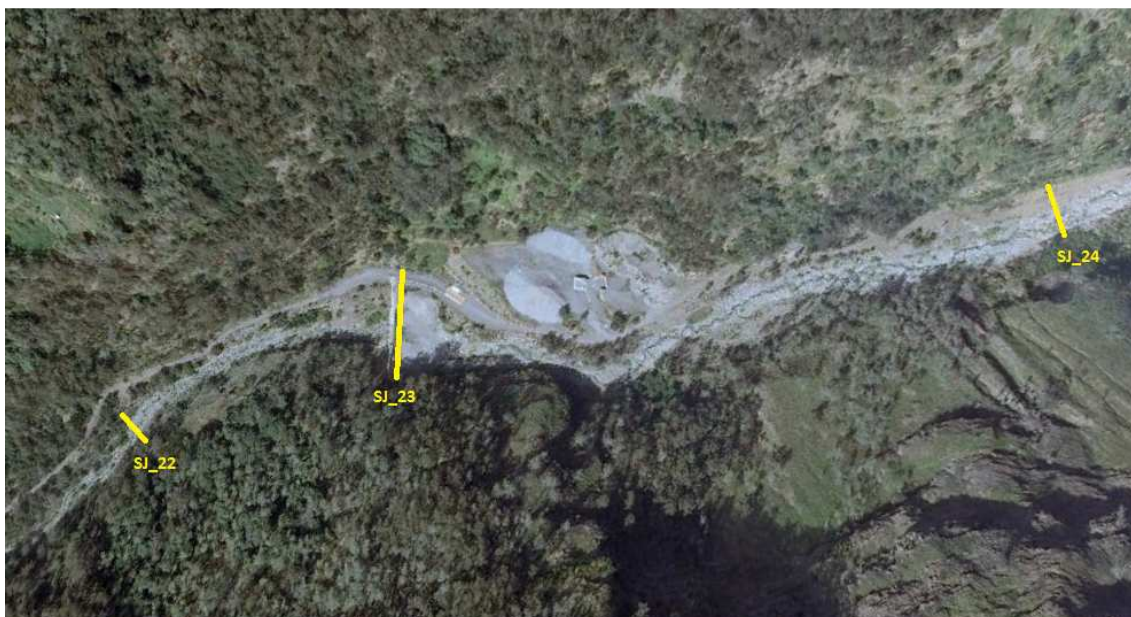
Figura 42: Mapa de secções (SJ\_22 a SJ\_24)<sup>11</sup>

A secção 23, situa-se junto a uma barragem que foi construída com o propósito de reter material sólido para posterior transformação e utilização na engenharia civil. Nesta secção ficou depositada uma enorme quantidade de material sólido.

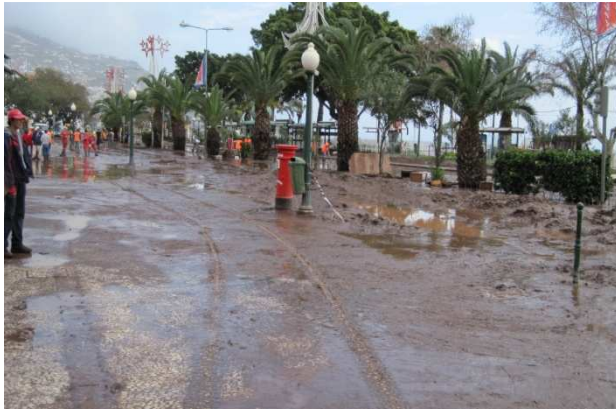
Figura 44: Avenida do Mar  
Fonte: SRES

Devido à obstrução da ribeira na secção SJ\_3, o caudal transbordou o canal, provocando depósitos fora das margens da ribeira. Na Avenida do Mar e na Avenida Arriaga, os depósitos de material atingiram cerca de 10 centímetros de altura, depósitos de sedimentos essencialmente finos, tal com siltes, argilas e areias, como ilustram as figuras 44 e 45. Na avenida Calouste Gulbenkian (figura 46) também verificou-se sedimentação (cerca de 30 cm) mas de material com dimensões mais significativas, como areão, seixo, calhau (predominantemente) e areia.

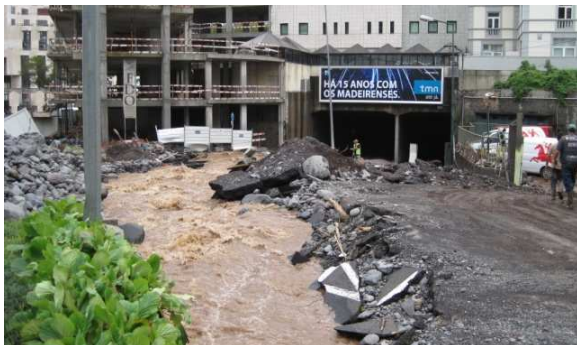
Figura 46: Avenida Calouste Gulbenkian  
Fonte: SRES

O caudal transbordado seguiu um percurso que não é o natural em direcção ao Mar e com ele trouxe grandes quantidades de material sólido. No túnel que liga a avenida Calouste Gulbenkian à rotunda Dr. Francisco Sá Carneiro verificou-se algum depósito, mas foi na rotunda que grandes quantidades de sedimentos sólidos assentaram, resultando num assoreamento com cerca de 2.500 m<sup>2</sup> de área com uma altura média de 40 centímetros. Aqui verificaram-se sedimentos um pouco maiores tais como areão, seixo e calhau, como se pode verificar na figura 47.

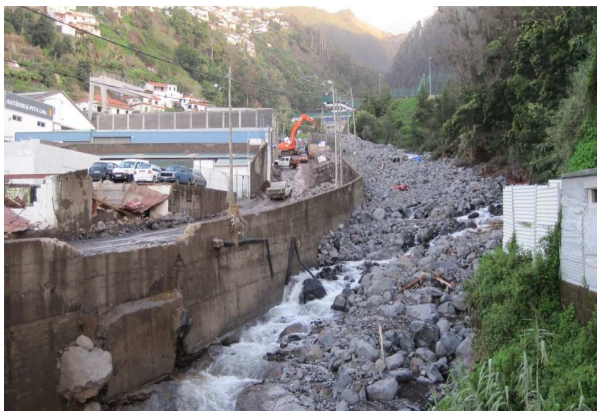
Figura 49: Caminho da Ribeira Grande e Ribeira de São João  
Fonte: SRES

Em Santo António, verificou-se um assoreamento no leito da ribeira desde o início da parte canalizada da ribeira, perto do estádio do Clube Futebol Andorinha, até quase ao final do Caminho da Ribeira Grande (SJ\_19), na intercepção com a estrada Comandante Camacho de Freitas. Em toda esta zona existiu uma grande deposição de material sólido de grandes dimensões, maioritariamente bloco. Depósitos com uma altura média de 8 metros ocorreram ao longo do leito da ribeira em cerca de 575 metros, numa área aproximada de 7.500 m<sup>2</sup> (figura 49).

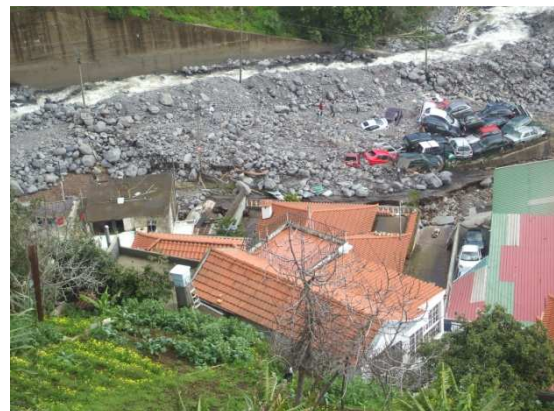
Figura 50: Caminho da Ribeira Grande  
Fonte: Desconhecido

Como se pode ver na figura 50, devido a este grande assoreamento, a ribeira ficou obstruída e transbordou para a estrada (Caminho da Ribeira Grande) paralela e junta ao leito da ribeira. Como resultado, material do tipo sedimentos de menores dimensões como areão, calhau e bloco acumulou-se. Os depósitos ocuparam uma área com cerca de 6.600 m<sup>2</sup> e altura média de 0,5 metros.

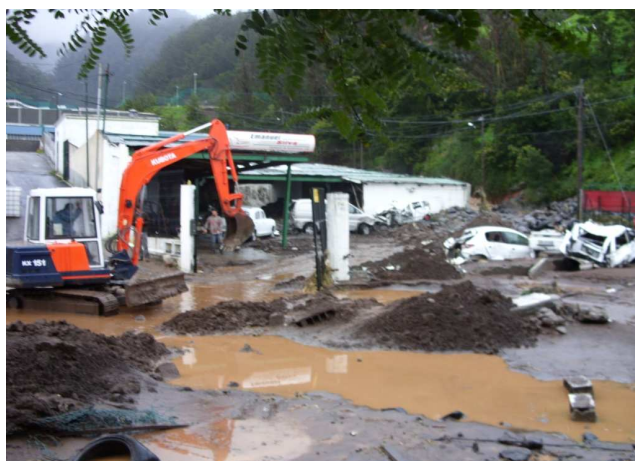
Figura 53 - Armazéns inundados no Caminho da Ribeira Grande  
Fonte: João Perneta

Em Santo António o curso de água transbordou as margens (cerca de 300 m a montante de SJ\_20) e envolveu grande parte do Caminho da Ribeira Grande. Devido ao assoreamento que se registou nesta zona, a secção foi insuficiente para reter todo o caudal, verificando-se um transbordo para a rua paralela ao curso de água. Na estrada chegou a escoar água com cerca de 0,5 metros de altura.

Algumas casas e armazéns situados nesse local ficaram inundados e muitos deles destruídos. A estrada Comandante Camacho de Freitas, transversal ao Caminho da Ribeira Grande, também foi alagada, pelo menos até a um posto de abastecimento lá situado (figuras 53 e 54).

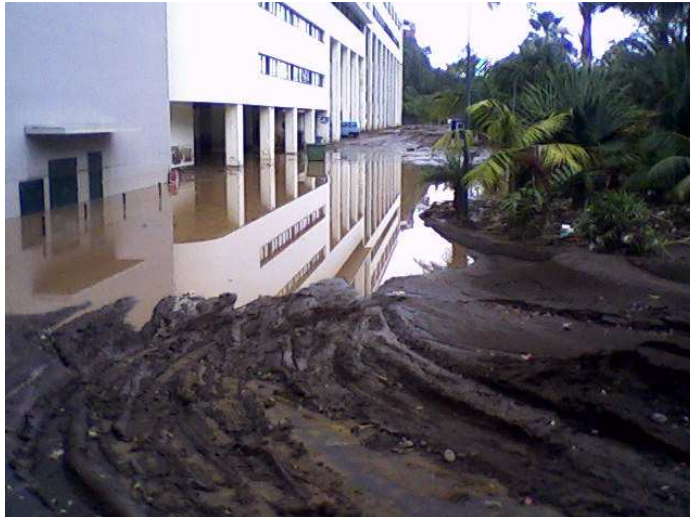
Figura 55: Parque de estacionamento ao redor da Universidade da Madeira  
Fonte: Desconhecido

Mais a jusante, os parques de estacionamento (o subterrâneo e o exterior que circunda o edificio) da Universidade da Madeira e do Madeira Tecnopolo foram igualmente afectados pelas inundações. A fotografia 55 mostra que a água atingiu em alguns pontos alturas superiores a um metro (marca de água nas portas).

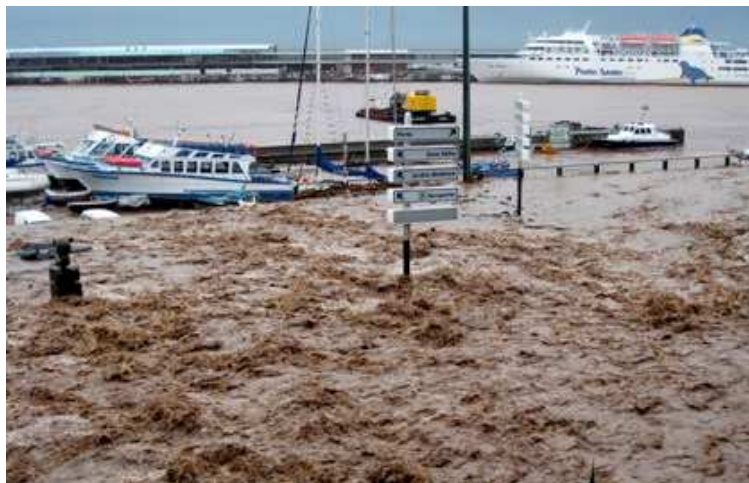
Figura 56: Rotunda Dr. Francisco Sá Carneiro e Marina  
Fonte: Agencia Lusa (Homem Gouveia)

A maior parte da água que transbordou, seguiu o seu curso pelo túnel rodoviário até à rotunda Dr. Francisco Sá Carneiro, dirigindo-se para o mar. A marina, onde se situam os clubes desportivos e de recreação náutica, foi também inundada. Tal como a fotografia 56 mostra, a água subiu até cotas próximas de 1 metro.

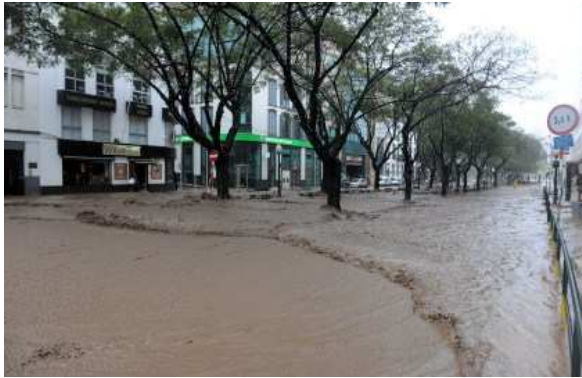
Figura 57: Avenida Arraiga  
Fonte: Hélder Santos

A água que não seguiu pelo túnel dirigiu-se à Rotunda do Infante. No entanto, devido à sua cota ser superior à da Avenida Arriaga, a água contornou a rotunda e acabou por ir na direcção da avenida, inundando-a (figura 57). Aqui, a altura de água atingida não foi muito considerável, podendo só ter atingido alguns centímetros. A explicação para esse facto é a rua transversal que liga as avenidas do Funchal. Por fim, a água dirigiu-se em à avenida que se encontra numa cota inferior, a Avenida do Mar, tendo nesta atingido, em alguns locais, cotas de cerca de meio metro, como mostra a figura 58.

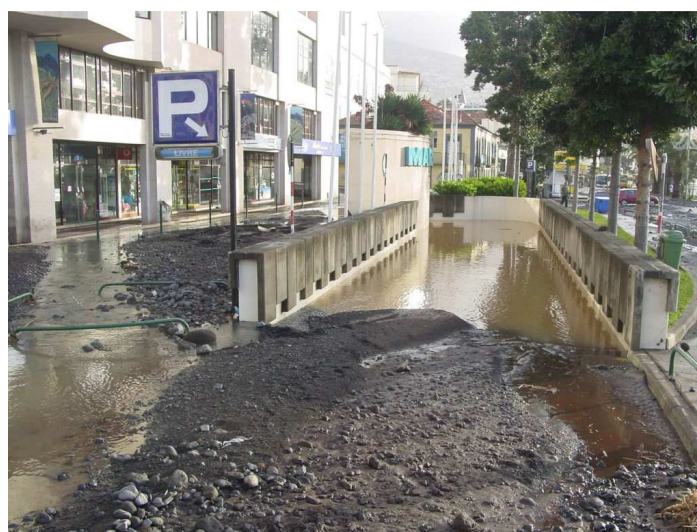
Figura 59: Entrada para o parque de estacionamento do Marina Shopping na Avenida do Mar  
Fonte: Desconhecido

Dois parques de estacionamento subterrâneo ficaram também inundados. O parque do centro comercial Dolce Vita ficou inundado em todos os seus andares até aos túneis de acesso. O parque do Marina Shopping, com acesso pela Avenida do Mar, foi também totalmente alagado, como ilustra a figura 59.

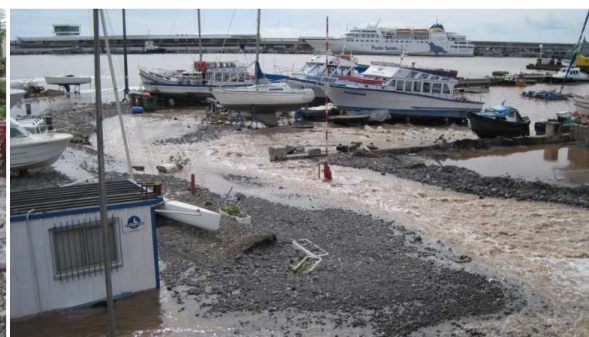
Figura 66: Marina do Funchal  
Fonte: SRES

As instalações dos clubes, barcos e outros equipamentos situados na marina também sofreram danos (figura 66).

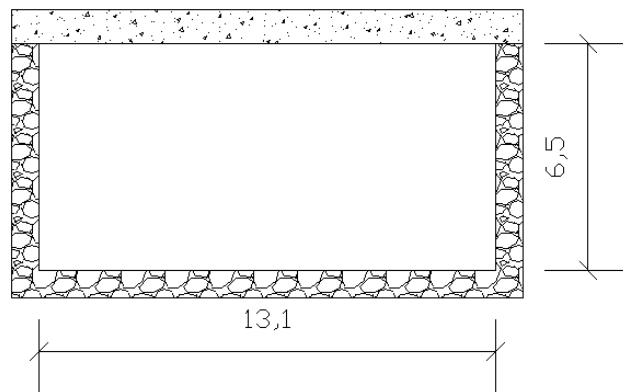
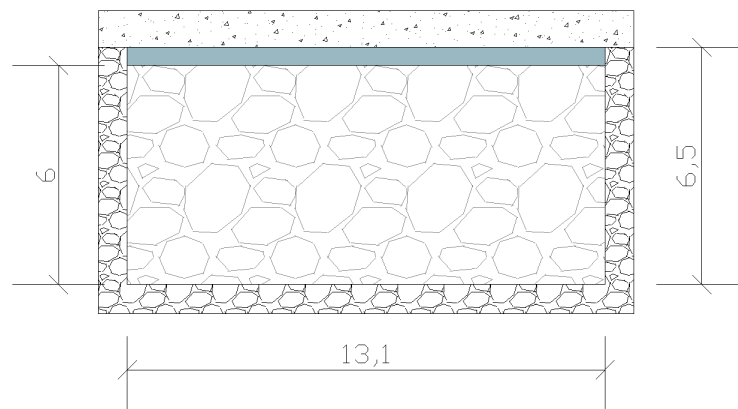
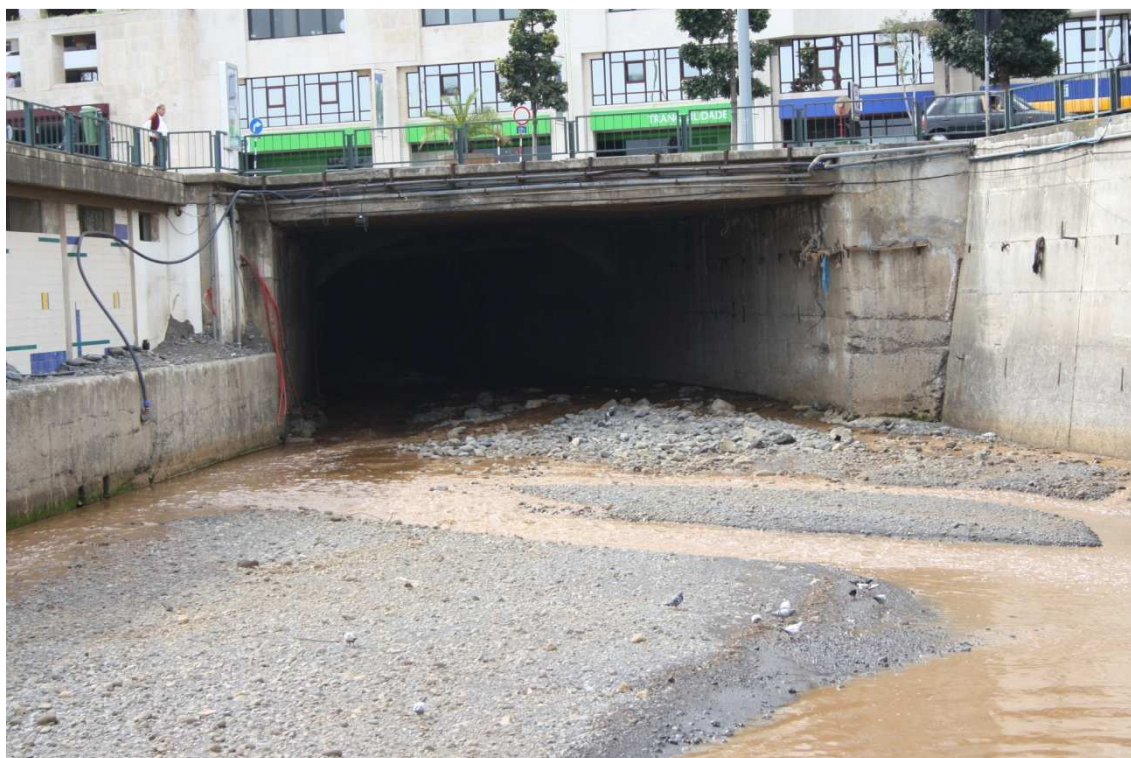
Figura A.1.1: Secção SJ\_1

Secção rectangular delimitada por muros e uma laje de betão armado sem qualquer tipo de vegetação. Leito da ribeira com detritos desde areias a todo o tipo de balastos.

Área Secção [m <sup>2</sup> ]	hw [m]	hs [m]	As [m <sup>2</sup> ]	Aw [m <sup>2</sup> ]	Inclinação (I) [m/m]	Q (caudal) [m <sup>3</sup> /s]	V [m/s]
85,15	1,0	6,00	78,60	6,55	0,04	103,15	7,87

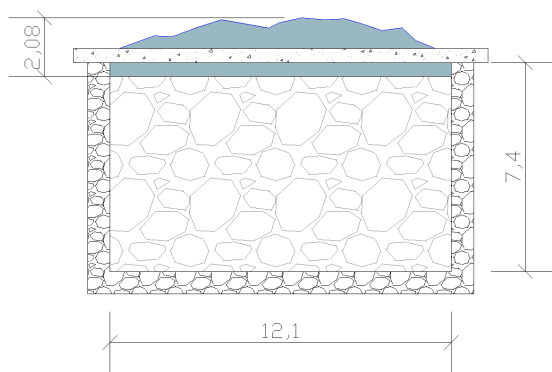
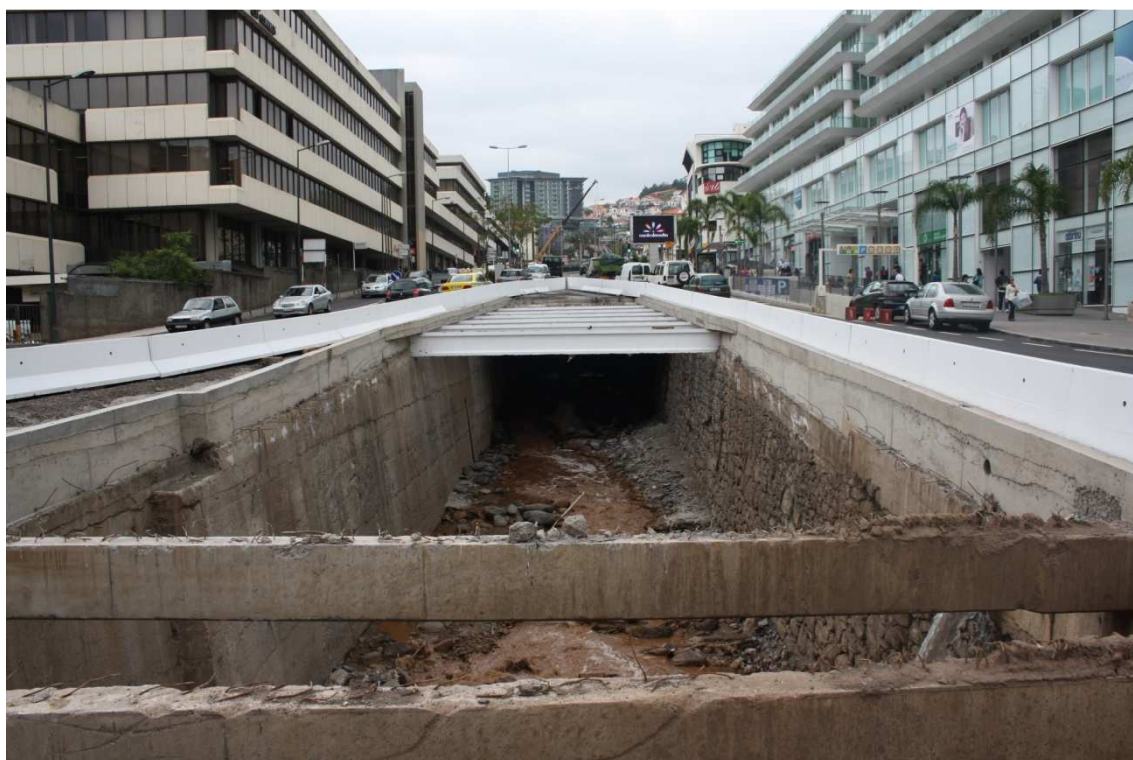
Figura A.1.3: SJ\_3

Muros de betão contraventados por vigas e uma laje de betão armado, sem qualquer tipo de vegetação.

Área Secção [m <sup>2</sup> ]	hw [m]	hs [m]	As [m <sup>2</sup> ]	Aw [m <sup>2</sup> ]	Inclinação (I) [m/m]	Q (caudal) [m <sup>3</sup> /s]	V [m/s]
89,54	2,00	7,40	89,54	24,20	0,31	405,22	16,74

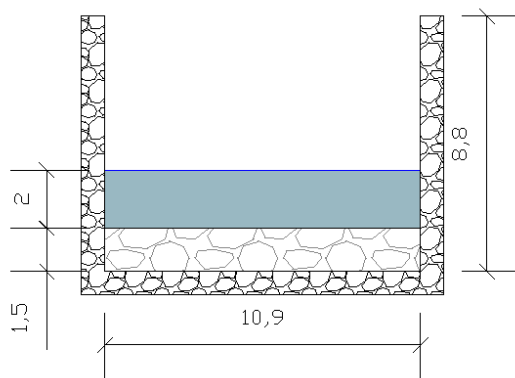
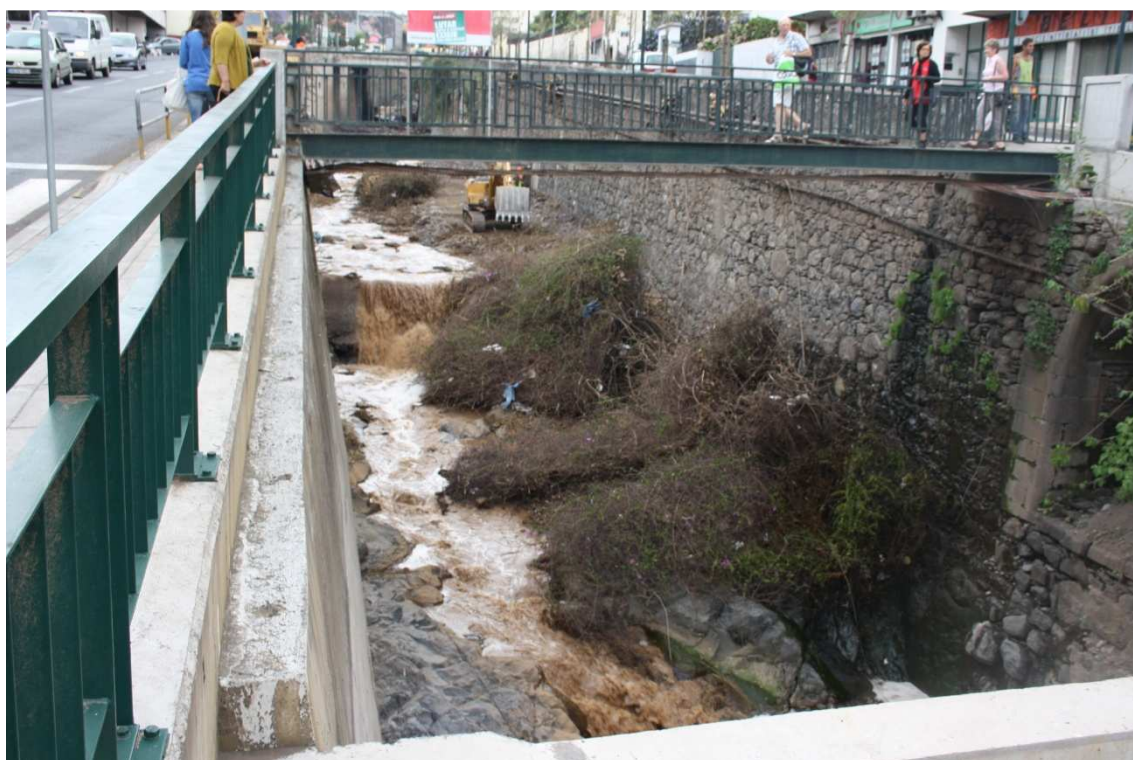
Figura A.1.5: SJ\_5

A zona mais afectada foi a zona baixa da cidade. Junto ao centro comercial Dolce Vita, na Avenida Calouste Gulbenkian, a ribeira ficou obstruída e a cerca de 330 metros da foz (SJ\_5) surgiu o primeiro transbordo. Parte da estrutura em betão armado que formava a canalização subterrânea da ribeira foi levantada, e formou uma abertura pela qual o caudal da ribeira também surgiu.

Margens da Ribeira delimitadas por muros de betão. Leito composto por sedimentos de todo o tipo.

Área Secção [m <sup>2</sup> ]	hw [m]	hs [m]	As [m <sup>2</sup> ]	Aw [m <sup>2</sup> ]	Inclinação (I) [m/m]	Q (caudal) [m <sup>3</sup> /s]	V [m/s]
95,92	2,00	1,50	16,35	21,80	0,11	383,46	17,59

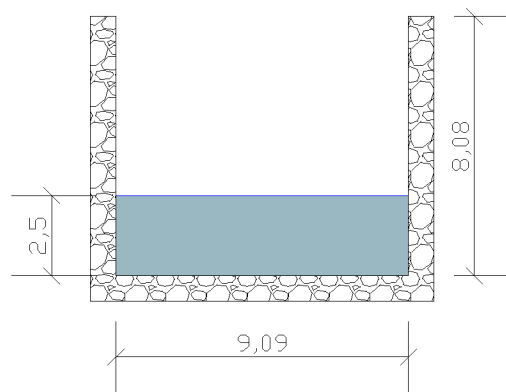
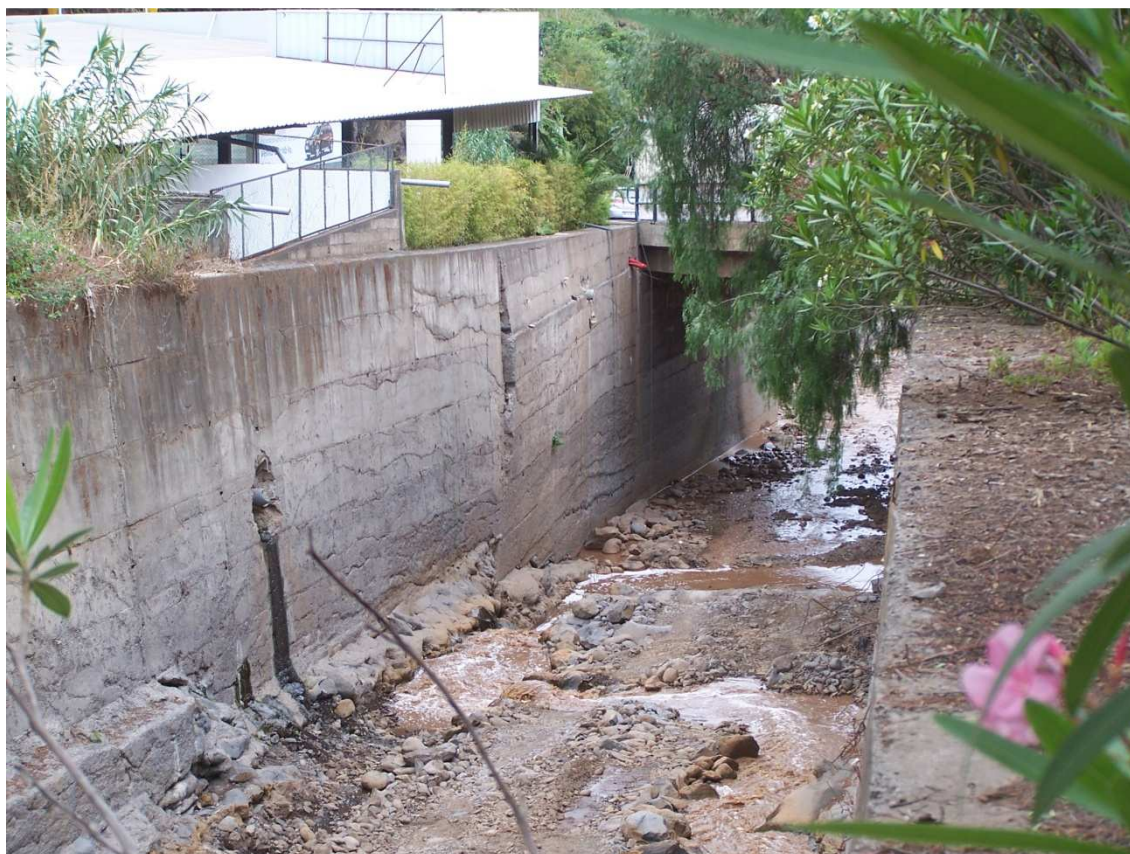
Figura A.1.10: SJ\_10

- Superfície livre subiu até uma cota aproximadamente de 2,5m.
- Não houve deposição de sedimentos no leito da Ribeira;

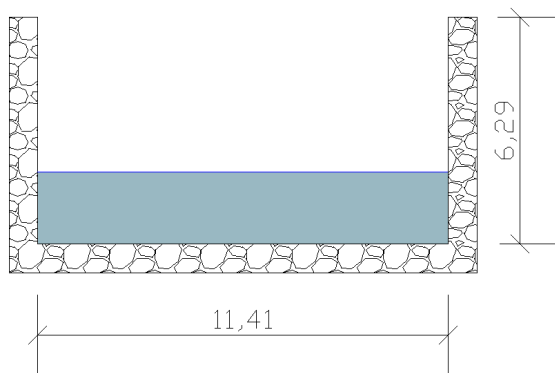
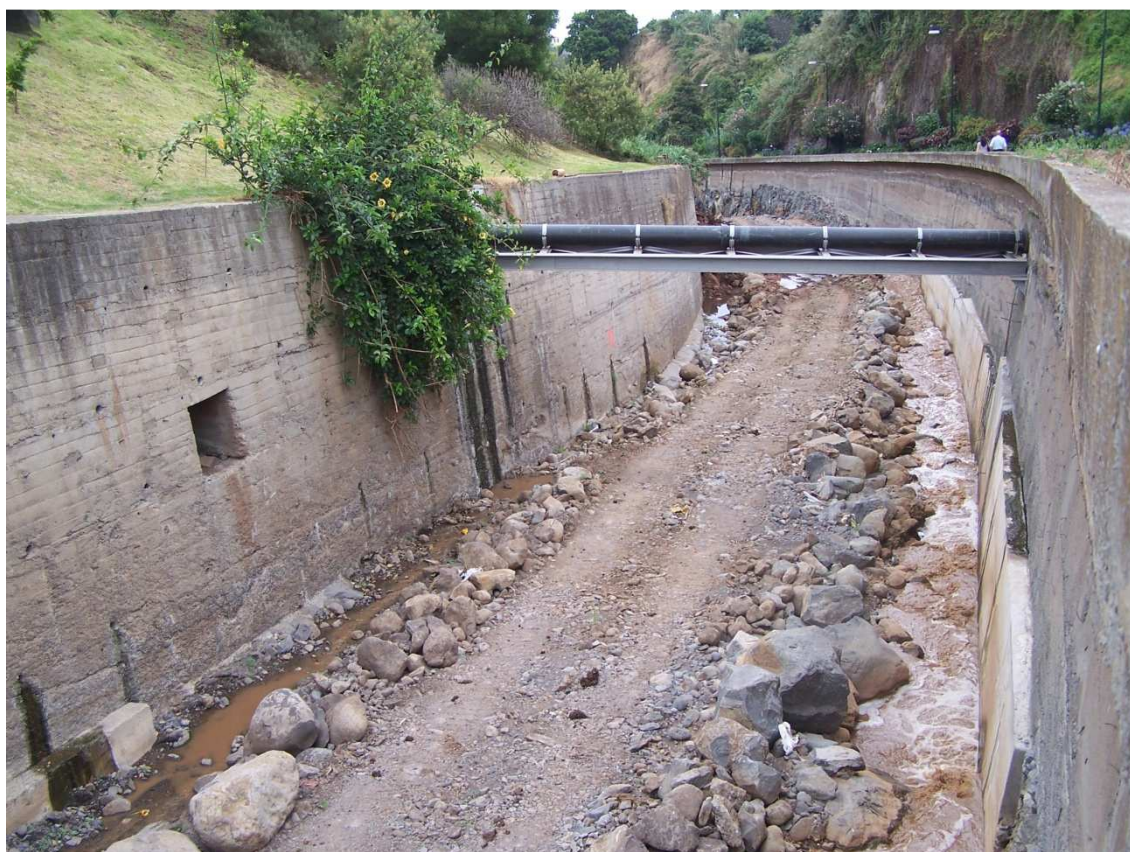
Figura A.1.11: SJ\_11

- Superfície livre subiu até uma cota aproximadamente de 2m.
- Não houve deposição de sedimentos no leito da Ribeira;

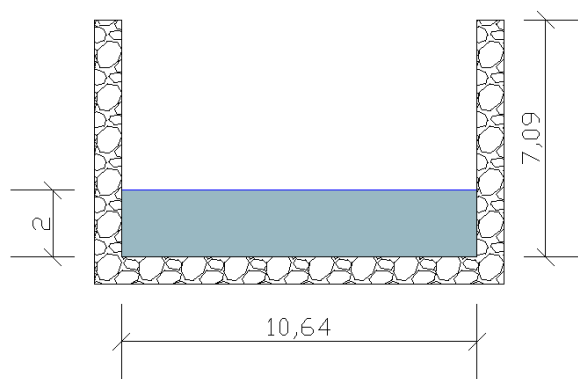
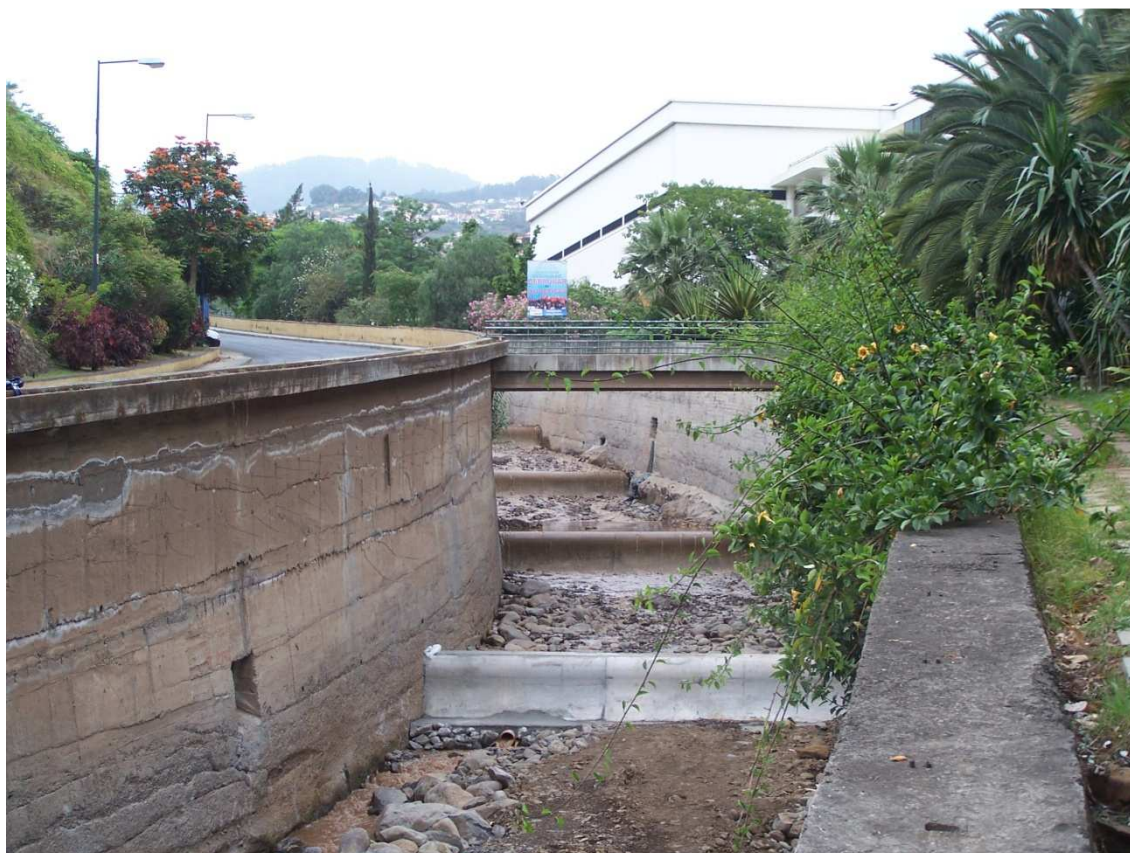
Figura A.1.12: SJ\_12

- Superfície livre subiu até uma cota aproximadamente de 2m. Ondas periódicas de fluxo ultrapassaram largamente essa cota.
- Não houve deposição de sedimentos no leito da Ribeira;

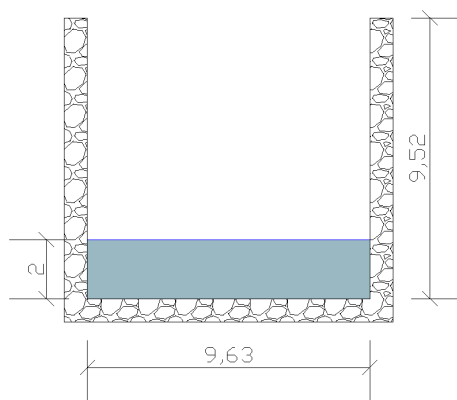
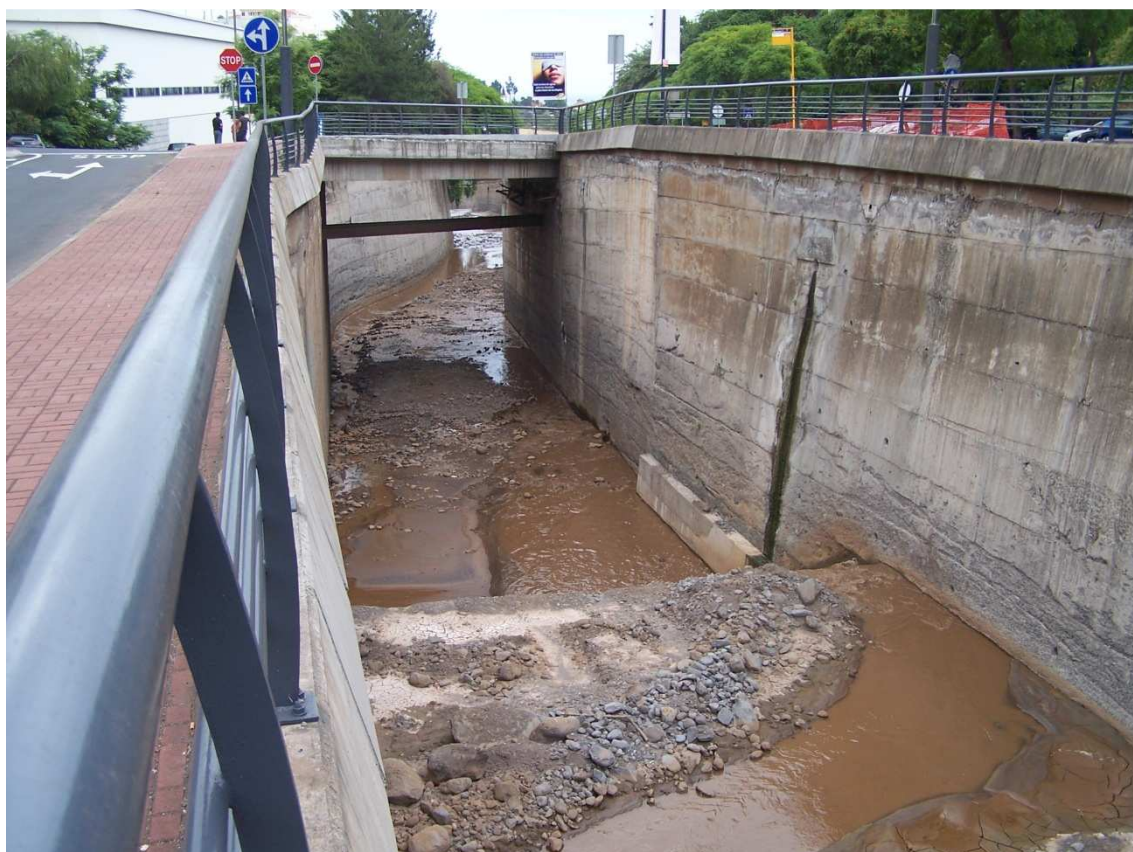
Figura A.1.13: SJ\_13

- Superfície livre subiu até uma cota aproximadamente de 2m. Ondas periódicas de fluxo ultrapassaram largamente essa cota.
- Não houve deposição de sedimentos no leito da Ribeira;

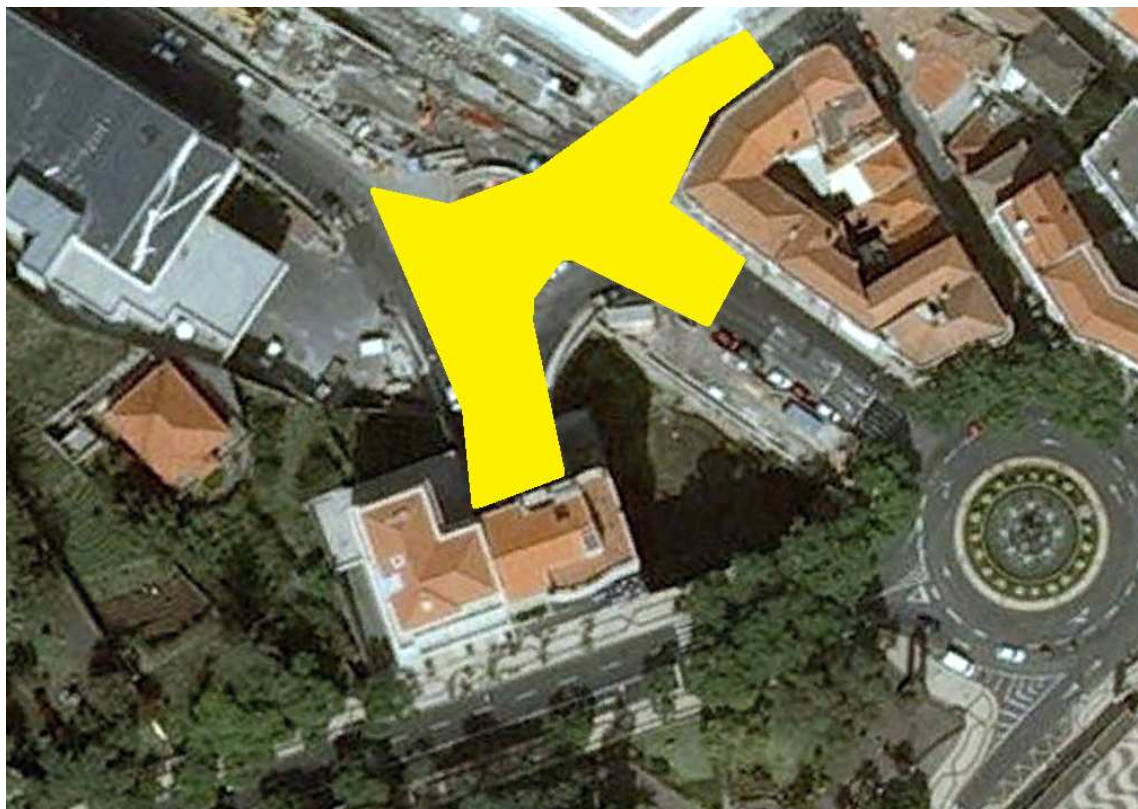
Localização: Funchal (Avenida Calouste Gulbenkian, Rua Dr. Brito Câmara e Rua da Ponte de São Lazaro).

Figura A.2.1: Área de deposição de material sólido na Avenida Calouste Gulbenkian, Rua Dr. Brito Câmara e Rua da Ponte de São Lazaro

Os detritos encontrados são de dimensão considerável. Areão, seixo, calhau (predominantemente) mas também é visível areia.

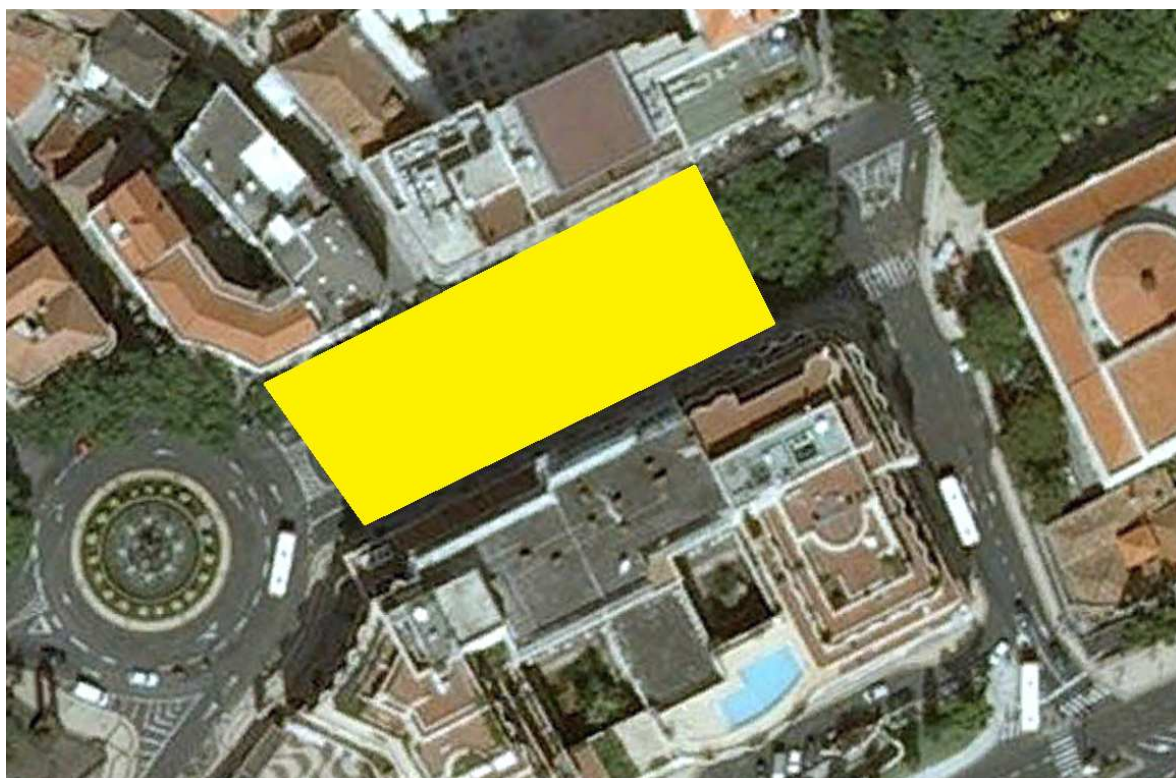
Localização: Funchal (Avenida Arriaga).

Figura A.2.2:Área de deposição na Avenida Arriaga

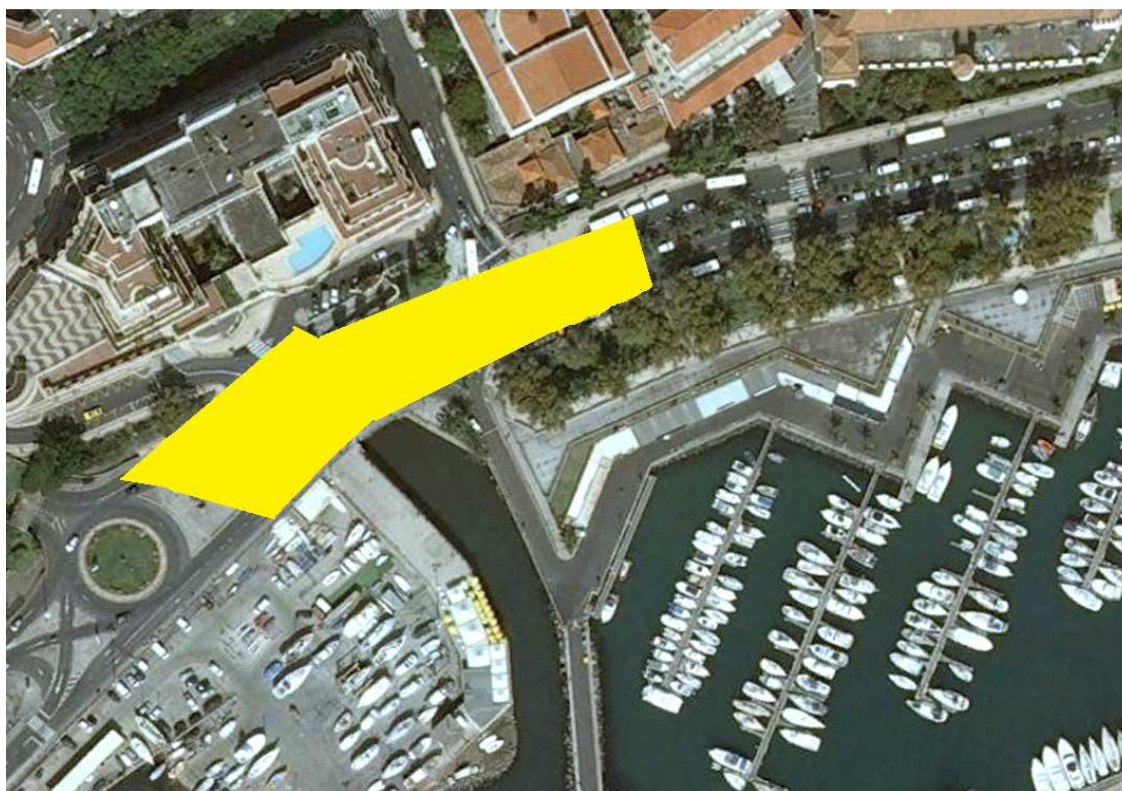
Localização: Funchal (Avenida do Mar).

Figura A.2.3: Área de deposição de sólidos na Avenida do Mar

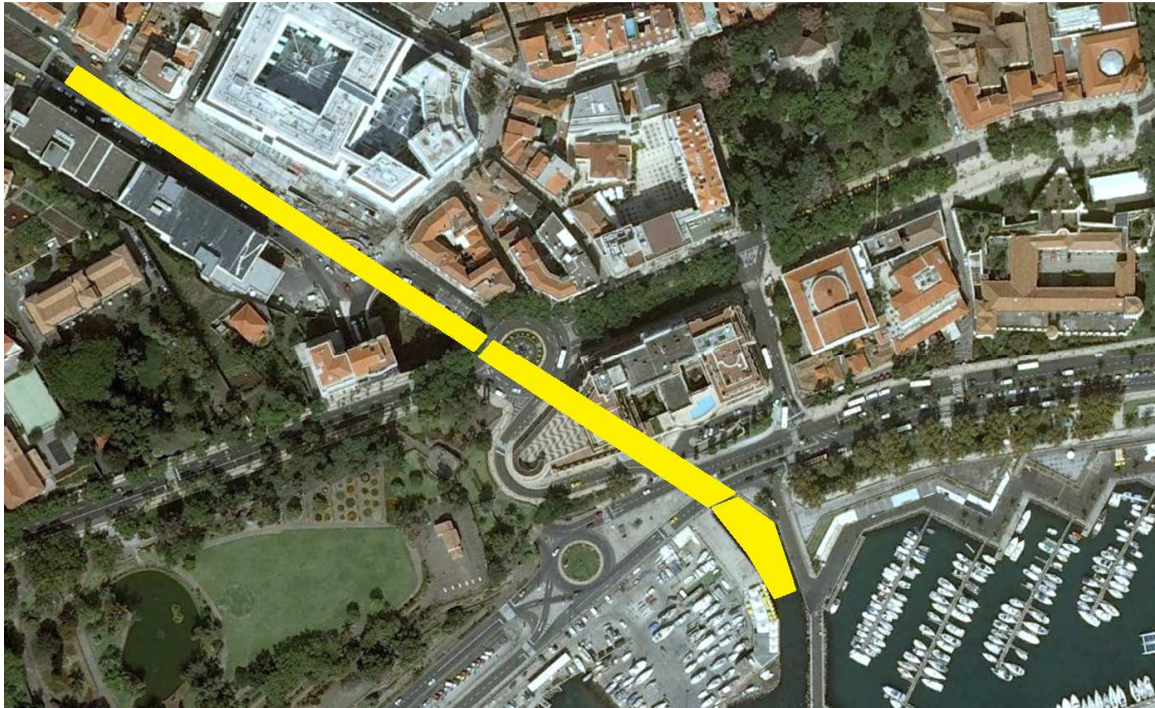
Localização: Funchal (Desde a Avenida Calouste Gulbenkian até a Foz).

Figura A.2.4: Zona de deposição no leito da Ribeira na Zona Baixa do Funchal

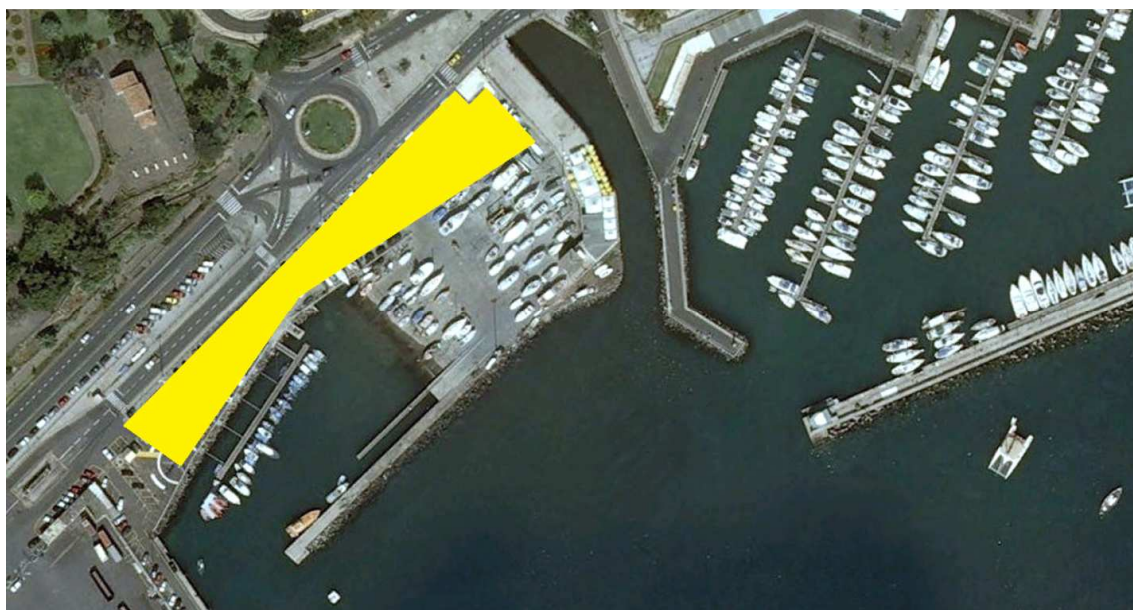
Localização: Funchal (Marina).

Figura A.2.5: Zona de deposição de material sólido na Marina do Funchal
