**Caracterização Hidráulica, Hidrológica e de Transporte Sólido  
do Evento de 20 de Fevereiro de 2010 na  
Ribeira de São João – Ilha da Madeira**

DISSERTAÇÃO DE MESTRADO

**Hugo Miguel Moniz Teixeira**

MESTRADO EM ENGENHARIA CIVIL

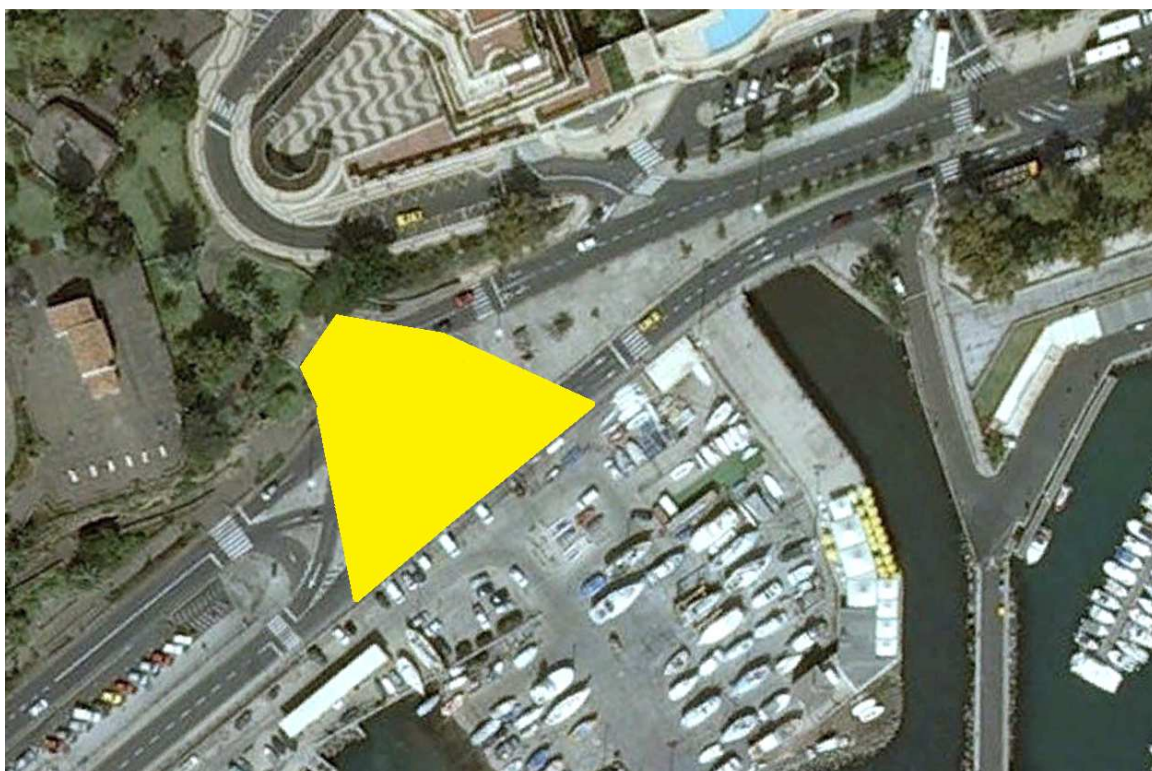
Localização: Funchal (Rotunda Dr. Francisco Sá Carneiro).

Figura A.2.6: Área de deposição na Rotunda Dr. Francisco Sá Carneiro

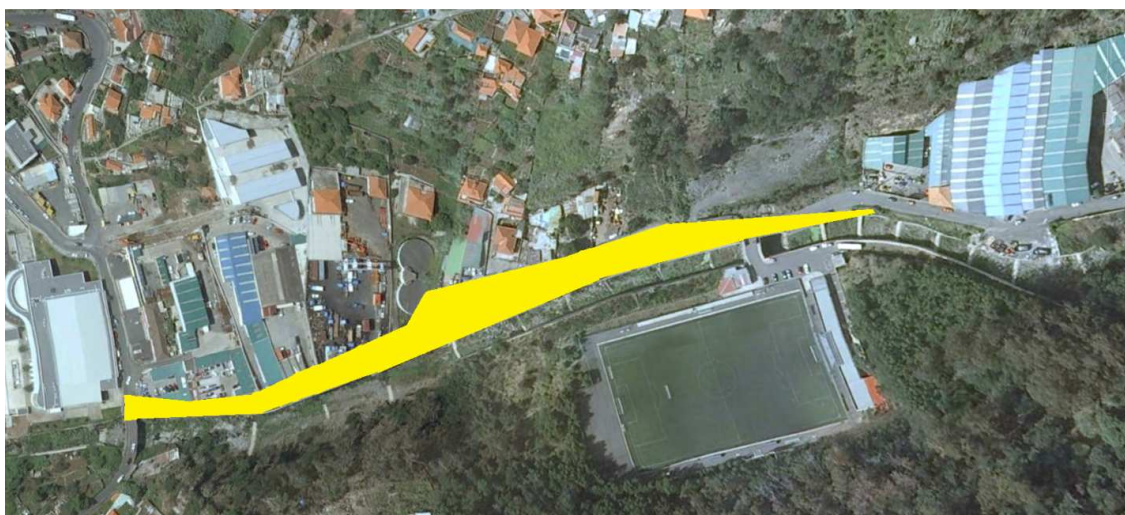
Localização: Funchal (Caminho da Ribeira Grande, Santo António).

Figura A.2.7: Área de deposição de sólido no Caminho da Ribeira Grande em Santo António

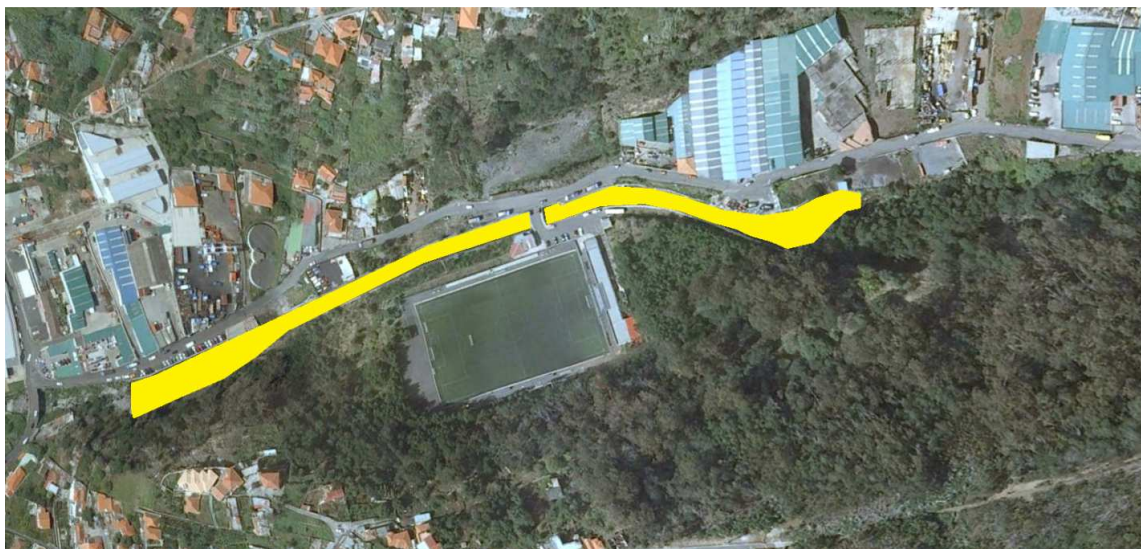
Localização: Funchal (Estádio do Andorinha, Santo António).

Figura A.2.8: Área de deposição de sólido no leito da Ribeira em Santo António

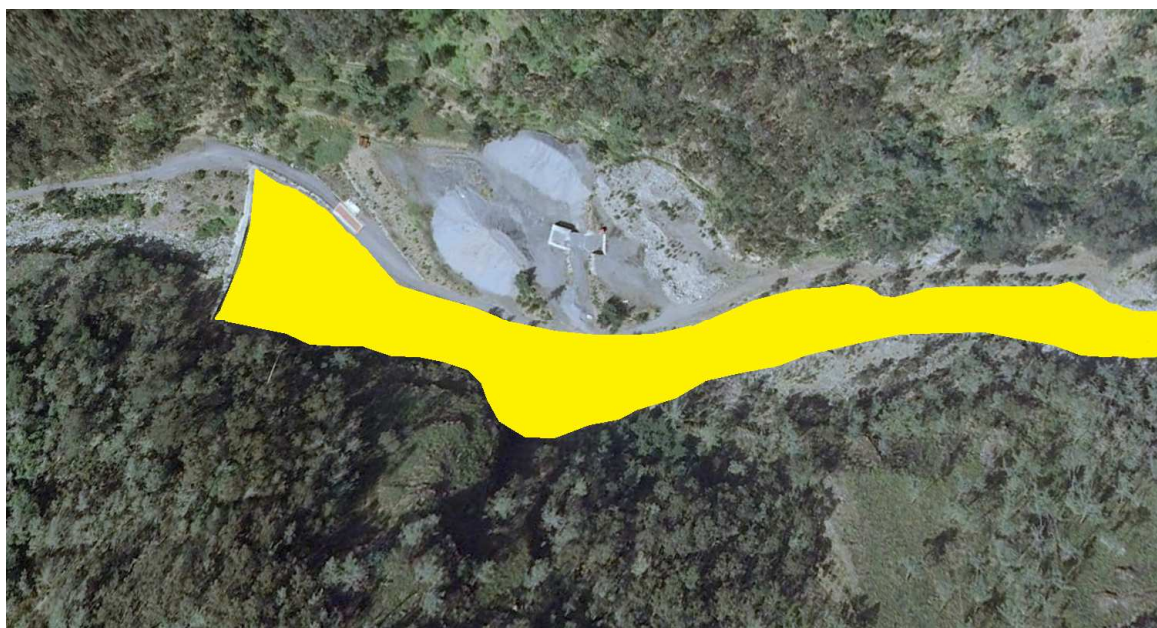
Localização: Funchal (Pedreira, Santo António).

Figura A.2.9: Área de deposição de material sólido no leito da Ribeira a montante da barragem de retenção
