Inspeção e Caracterização de Patologias em Edifícios de Habitação Visando a sua Reabilitação

Dissertação submetida para o grau de Mestre em Engenharia Civil na Universidade da Madeira

MICAELA SOFIA CAMACHO ANDRADE

setembro de 2016

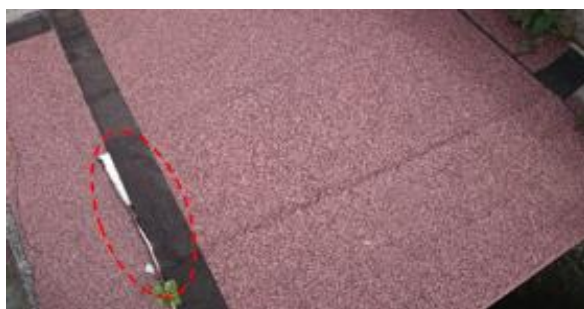
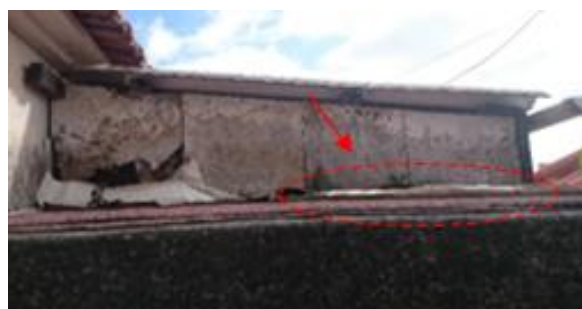
Figura 37 - Anomalias CT-2, CT-3, CT-4, CT-5 e CT-8

CT-5 – Empolamentos

CT-8 – Envelhecimento do revestimento impermeabilizante/cerâmico

Durante a inspeção à cobertura em terraço, verificou-se que o seu revestimento de impermeabilização apresentava diversas anomalias, maioritariamente referentes a uma má execução, uma vez que o mesmo mostrava várias zonas mal aderentes ao suporte. No geral, as juntas de sobreposição encontram-se descoladas, permitindo o acesso fácil das águas pluviais, bem como o aparecimento de pregas e empolamentos (bolsas de ar), que provocam um envelhecimento mais precoce do revestimento.

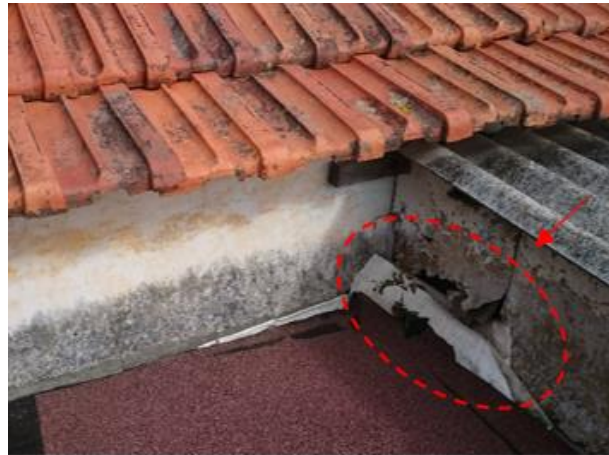
Figura 38 - Anomalias CT-9 e CT-12

CT-9 – Insuficiente altura dos remates

CT-12 – Descolamento dos remates e do revestimento impermeabilizante/cerâmico

Ao nível dos elementos emergentes, verificou-se que os remates da cobertura em terraço encontram-se mal executados, com altura insuficiente ($< 0,15$ m), resultando em zonas mal aderentes, indiciando o seu descolamento e conseqüente escoamento da água da chuva. Uma das causas desta anomalia deve-se ao facto da “parede” de encosto da cozinha encontrar-se mal concebida, dificultando desta forma a colagem do remate.

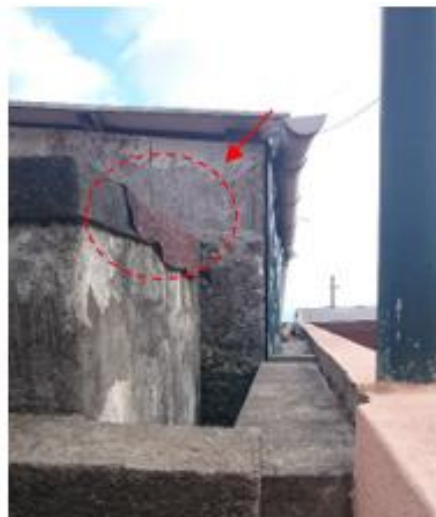
Figura 39 - Anomalia CT-10

CT-10 – Inadequado capeamento do coroamento

Verificou-se que a cobertura em terraço não possuía qualquer tipo de murete/platibanda com o capeamento, apenas tentou-se prolongar o revestimento de impermeabilização. A falta de execução deste elemento origina, mais facilmente, a penetração de água para o tardo do revestimento de impermeabilização e para as camadas subjacentes, bem como o aparecimento de manchas de escorrência na fachada.

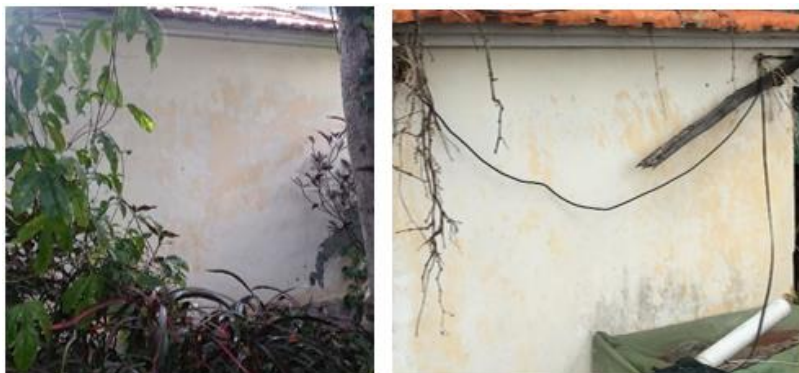
Figura 43 - Anomalias PE-13 e PE-15

PE-13 – Eflorescências

PE-15 – Alteração de cor (descoloração da pintura)

Ao longo de todas as fachadas da habitação foi possível detetar uma alteração de cor, através do surgimento de zonas mais claras, com tons amarelados (amarelecimento) e do desenvolvimento de tons escuros, que conferiram o aspecto envelhecido aos paramentos. Em geral, esta anomalia deve-se à incidência de radiação solar, complementada pelo escorrimento de água da chuva e também ao envelhecimento natural da tinta que induz na descoloração da pintura. Nalgumas zonas também se verificou a presença de eflorescências, zonas mais esbranquiçadas dotadas de pulverização.

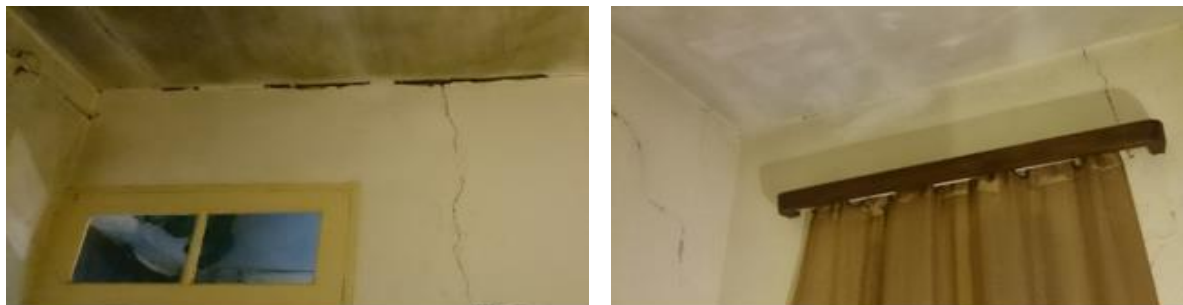
Figura 45 - Anomalia PI/T-1

PI/T-1 – Fendas diversas

Durante a inspeção ao interior da habitação, verificou-se a existência de fendas junto às aberturas em paredes, nomeadamente junto a janelas e portas. Esta anomalia deve-se sobretudo à concentração de tensões no contorno dos vãos, dada a menor capacidade resistente que esta zona possui.

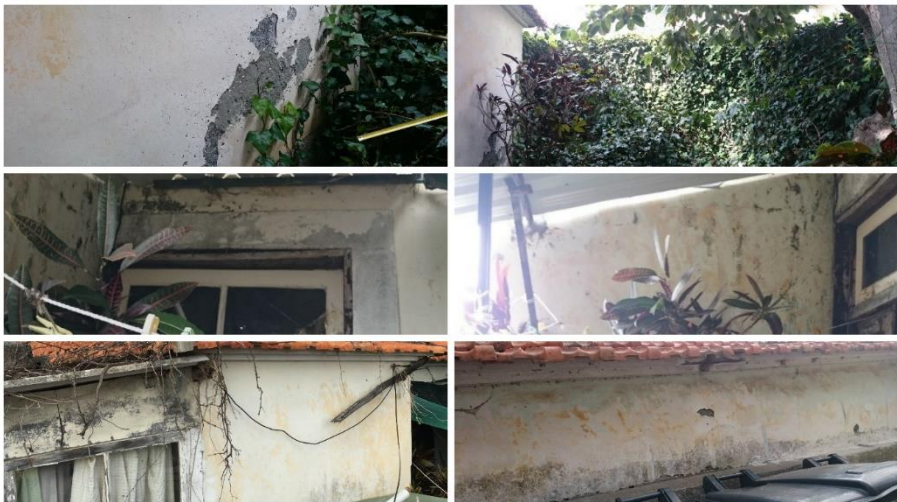
FICHA DE INTERVENÇÃO/REGISTO		FI/R - 02
AVALIAÇÃO DOS PARAMENTOS EXTERIORES - PATOLOGIAS		
SINTOMAS	<ul style="list-style-type: none"> - Fissuração / Fendilhação <input checked="" type="checkbox"/>* - Deformação <input type="checkbox"/> - Corrosão <input checked="" type="checkbox"/> - Esmagamentos <input type="checkbox"/> - Desagregação <input checked="" type="checkbox"/> - Infiltrações <input type="checkbox"/> - Eflorescências <input checked="" type="checkbox"/> - Degradação / Apodrecimento <input checked="" type="checkbox"/> 	
DESCRIÇÃO DA PATOLOGIA	PE-1 <input type="checkbox"/>	Desprendimento de azulejos ou ladrilhos
	PE-2 <input type="checkbox"/>	Fraturação
	PE-3 <input checked="" type="checkbox"/>	Corrosão de elementos incorporados no revestimento
	PE-4 <input type="checkbox"/>	Deterioração de mástiques
	PE-5 <input checked="" type="checkbox"/>	Microfissuração rendilhada ou mapeada
	PE-6 <input type="checkbox"/>	Fissuração/Fendilhação

PE-7 <input checked="" type="checkbox"/>	Desagregação de argamassa
	PE-8 <input checked="" type="checkbox"/>	Destacamento / descolamento, descasque e empolamento
	PE-9 <input checked="" type="checkbox"/>	Manchas localizadas e de escorrimentos
	PE-10 <input checked="" type="checkbox"/>	Alvoelização / crateras
	PE-11 <input type="checkbox"/>	Deficiências de planeza do revestimento
	PE-12 <input type="checkbox"/>	Criptoflorescências
	PE-13 <input checked="" type="checkbox"/>	Eflorescências
	PE-14 <input checked="" type="checkbox"/>	Aparecimento de vegetação parasitária (plantas, ervas) e colonização biológica (algas, líquenes, fungos, musgos, etc)
	PE-15 <input checked="" type="checkbox"/>	Alteração de cor (descoloração da pintura)
	PE-16 <input type="checkbox"/>	Outros
REGISTO FOTOGRÁFICO DA PATOLOGIA

Notas: <u>*microfissuração rendilhada ou mapeada</u>

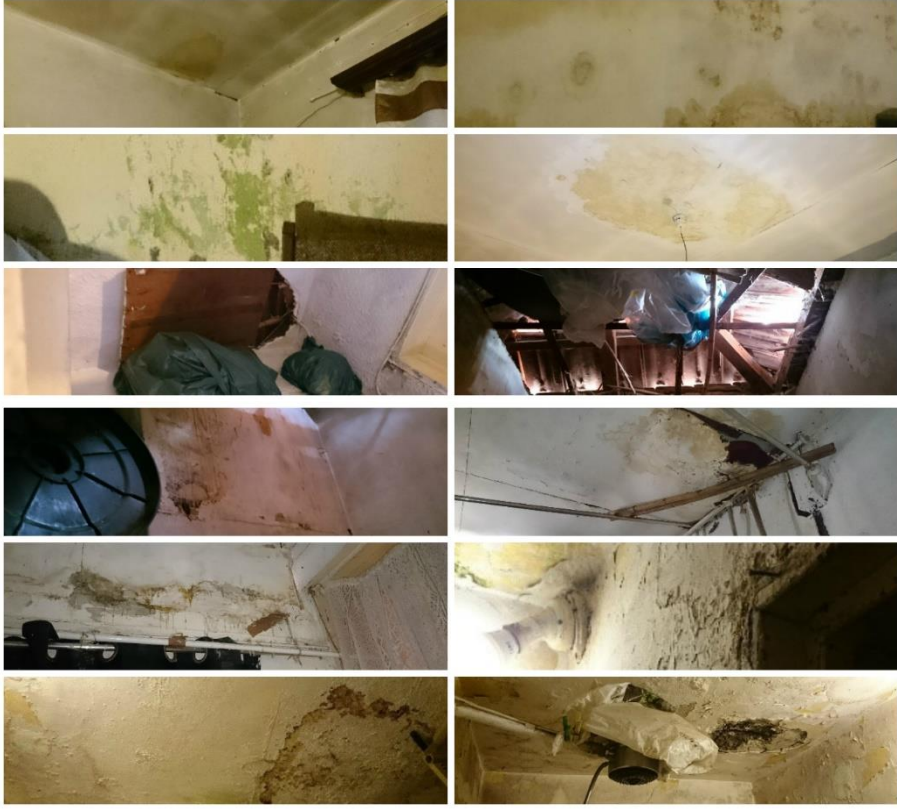
FICHA DE INTERVENÇÃO/REGISTO		FI/R - 02
AVALIAÇÃO DAS PAREDES INTERIORES E TETOS - PATOLOGIAS		
SINTOMAS	- Fissuração / Fendilhação <input checked="" type="checkbox"/> - Deformação <input checked="" type="checkbox"/> - Corrosão <input type="checkbox"/> - Esmagamentos <input type="checkbox"/> - Desagregação <input checked="" type="checkbox"/> - Infiltrações <input checked="" type="checkbox"/> - Eflorescências <input checked="" type="checkbox"/> - Degradação / Apodrecimento <input checked="" type="checkbox"/>	
DESCRIÇÃO DA PATOLOGIA	PI/T-1 <input checked="" type="checkbox"/>	Fendas diversas
	PI/T-2 <input checked="" type="checkbox"/>	Infiltrações
	PI/T-3 <input checked="" type="checkbox"/>	Manchas de sujidade / bolor
	PI/T-4 <input checked="" type="checkbox"/>	Aparecimento de vegetação parasitária (algas, líquenes, fungos, etc)
	PI/T-5 <input checked="" type="checkbox"/>	Destacamento, descasque e empolamento

PI/T-6 <input checked="" type="checkbox"/>	Eflorescências
	PI/T-7 <input type="checkbox"/>	Criptoflorescências
	PI/T-8 <input checked="" type="checkbox"/>	Suspensões soltas / deterioradas
	PI/T-9 <input checked="" type="checkbox"/>	Abaulamento/desnivelamento
	PI/T-10 <input checked="" type="checkbox"/>	Áreas abatidas e/ou ameaçando ruína
	PI/T-11 <input checked="" type="checkbox"/>	Diferenças de tonalidade
	PI/T-12 <input type="checkbox"/>	Outros
REGISTO FOTOGRÁFICO DA PATOLOGIA

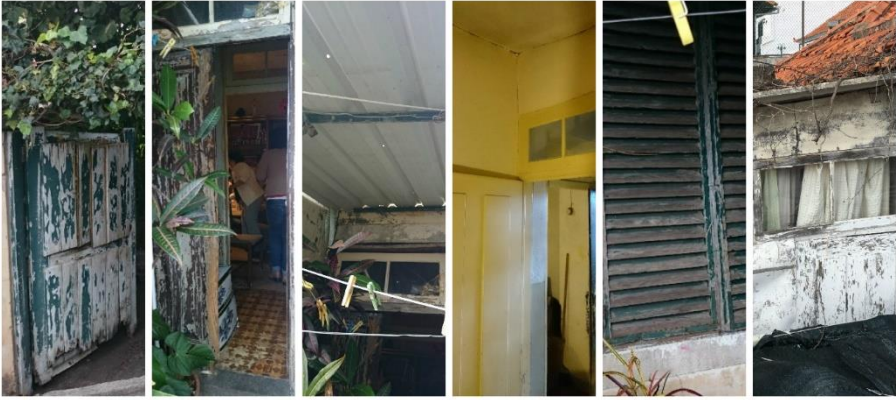
FICHA DE INTERVENÇÃO/REGISTO		FI/R - 02																																						
AVALIAÇÃO DOS VÃOS - PATOLOGIAS																																								
SINTOMAS	<ul style="list-style-type: none"> - Fissuração / Fendilhação <input checked="" type="checkbox"/> - Deformação <input checked="" type="checkbox"/> - Corrosão <input type="checkbox"/> - Esmagamentos <input type="checkbox"/> - Desagregação <input checked="" type="checkbox"/> - Infiltrações <input checked="" type="checkbox"/> - Eflorescências <input type="checkbox"/> - Degradação / Apodrecimento <input checked="" type="checkbox"/> 																																							
DESCRIÇÃO DA PATOLOGIA

V-1 <input checked="" type="checkbox"/>	Deterioração de vedantes	V-2 <input checked="" type="checkbox"/>	Humidade de infiltração	V-3 <input type="checkbox"/>	Condensações	V-4 <input checked="" type="checkbox"/>	Fissuração e fratura de vidros	V-5 <input type="checkbox"/>	Fissuração/fragmentação/esboroamento em peitoris	V-6 <input type="checkbox"/>	Fissuração em soleiras	V-7 <input type="checkbox"/>	Acumulação de detritos/sujidade/colonização biológica	V-8 <input type="checkbox"/>	Criptoflorescências	V-9 <input type="checkbox"/>	Eflorescências	V-10 <input type="checkbox"/>	Deterioração de estores	V-11 <input type="checkbox"/>	Deterioração de lacado/anodizado	V-12 <input checked="" type="checkbox"/>	Deterioração de pinturas	V-13 <input type="checkbox"/>	Corrosão	V-14 <input checked="" type="checkbox"/>	Delaminação do contraplacado das faces exteriores da madeira	V-15 <input type="checkbox"/>	Ataque de organismos xilófagos	V-16 <input checked="" type="checkbox"/>	Apodrecimento	V-17 <input checked="" type="checkbox"/>	Empenos e deficiências de funcionamento	V-18 <input checked="" type="checkbox"/>	Deterioração de fechos e dobradiças	V-19 <input type="checkbox"/>	Outros
V-1 <input checked="" type="checkbox"/>	Deterioração de vedantes																																							
V-2 <input checked="" type="checkbox"/>	Humidade de infiltração																																							
V-3 <input type="checkbox"/>	Condensações																																							
V-4 <input checked="" type="checkbox"/>	Fissuração e fratura de vidros																																							
V-5 <input type="checkbox"/>	Fissuração/fragmentação/esboroamento em peitoris																																							
V-6 <input type="checkbox"/>	Fissuração em soleiras																																							
V-7 <input type="checkbox"/>	Acumulação de detritos/sujidade/colonização biológica																																							
V-8 <input type="checkbox"/>	Criptoflorescências																																							
V-9 <input type="checkbox"/>	Eflorescências																																							
V-10 <input type="checkbox"/>	Deterioração de estores																																							
V-11 <input type="checkbox"/>	Deterioração de lacado/anodizado																																							
V-12 <input checked="" type="checkbox"/>	Deterioração de pinturas																																							
V-13 <input type="checkbox"/>	Corrosão																																							
V-14 <input checked="" type="checkbox"/>	Delaminação do contraplacado das faces exteriores da madeira																																							
V-15 <input type="checkbox"/>	Ataque de organismos xilófagos																																							
V-16 <input checked="" type="checkbox"/>	Apodrecimento																																							
V-17 <input checked="" type="checkbox"/>	Empenos e deficiências de funcionamento																																							
V-18 <input checked="" type="checkbox"/>	Deterioração de fechos e dobradiças																																							
V-19 <input type="checkbox"/>	Outros																																							
REGISTO FOTOGRÁFICO DA PATOLOGIA
