Reabilitação de Edifícios de Alvenaria de Pedra na Ilha da Madeira

DISSERTAÇÃO DE MESTRADO

MESTRADO EM ENGENHARIA CIVIL

UNIVERSIDADE da MADEIRA

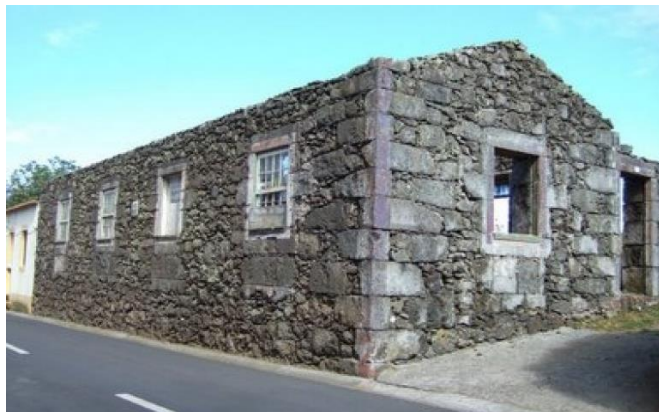
As paredes exteriores que atingem o espigão do telhado são designadas por empenas, estas costumam ser paredes laterais. Este nome também costuma ser atribuído apenas à parte triangular que as encima. A Figura 2.4 apresenta um exemplo de paredes exteriores de um edifício de alvenaria de pedra ordinária [13].

Figura 2.4 - Paredes exteriores de um edifício de alvenaria de pedra ordinária

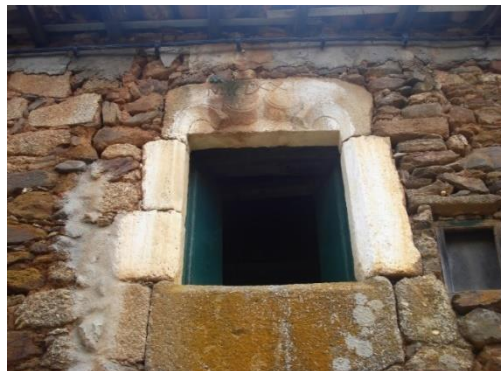
Uma forma simples mas que no entanto não é sempre a mais adequada, consiste na criação de um elemento horizontal, denominado por padieira, lintel ou verga (Figura 2.6), que atravessa a abertura e se apoia nas suas extremidades na própria parede, no contorno da abertura. Devido ao fato de as

Os lintéis podem também ser de pedra da região, caso na zona exista disponível pedra de boa qualidade em elementos de grande dimensão, onde a descarga da parede ocorre nesses elementos. É comum o uso de pedra talhada como por exemplo nas zonas de granito. Mas também é usada a pedra na forma e dimensões em que é extraída. Isto ocorre por exemplo nas zonas calcárias dos arredores de Lisboa, em que a pedra é usada como extraída com o mínimo de tratamento [9].

Figura 2.6 - Lintel de pedra [14]

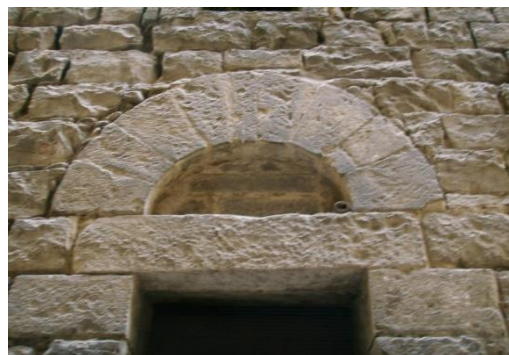
Devido aos diferentes condicionalismos de natureza estrutural das soluções descritas, houve a necessidade do recurso a técnicas mais evoluídas, de utilização comum, como por exemplo o recurso a arcos de descarga [9]. Na Figura 2.7 tem-se um exemplo de um arco de descarga em alvenaria.

Figura 2.7 - Arco de descarga

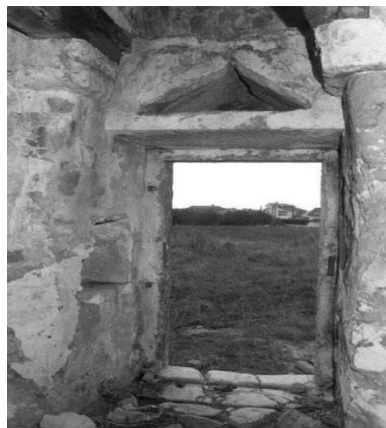
Os arcos de descarga podem se apresentar de formas mais simples como por exemplo em arcos com forma triangular, constituída pela colocação de três elementos de pedra ou madeira, formando assim uma forma triangular isósceles ou equilátera (Figura 2.8).

Figura 2.8 - Arco de descarga triangular [15]

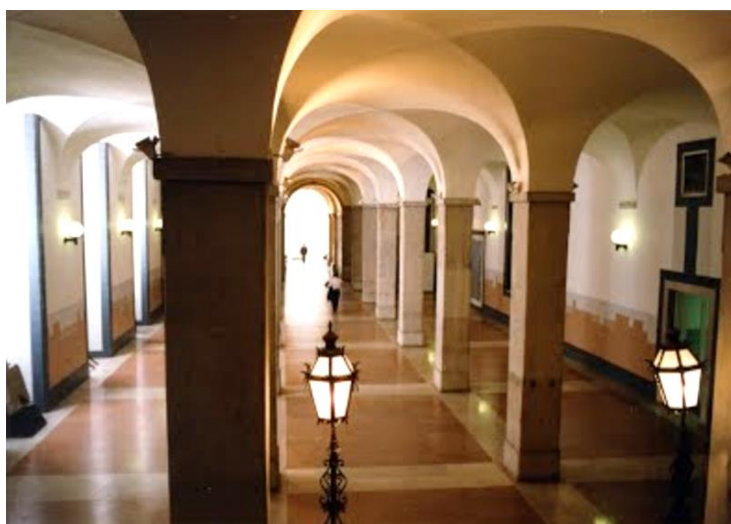
Os pavimentos de alvenaria eram comumente mais aplicados em construções de maior nobreza, constituídos estruturalmente por arcos e abóbadas. Na Figura 2.9 tem-se um exemplo de um pavimento em abóbadas de alvenaria no convento de Santo Antão O Novo, sendo este um exemplo de um edifício nobre. Isto porque nesse tipo de construções eram desejadas soluções de maior durabilidade e também havia a necessidade de vencer vãos mais exigentes. No entanto, esta solução também era usada com frequência em tetos de caves, pois nestas zonas havia mais contato com as humidades associadas ao terreno, que poderiam causar uma rápida deterioração da madeira caso esta fosse utilizada como solução estrutural, devido ao ataque de fungos da podridão e sobretudo de fungos da podridão húmida [9].

Figura 2.9 - Pavimento em abóbadas de alvenaria [16]

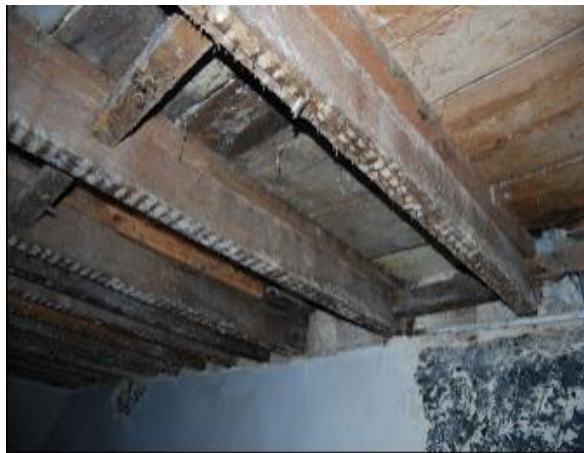
Tratando agora dos pavimentos de madeira, estes organizavam-se de forma muito simples, em que os vigamentos principais são colocados paralelamente com um afastamento que varia, tendo em conta diversos fatores, entre cerca de 0,20 m e 0,40 m. Diferentes condicionalismos da estrutura e dos materiais utilizados influenciavam a altura dos perfis dos vigamentos, estes podiam ser os vãos a vencer, as distâncias entre vigas, a espécie utilizada e as cargas em jogo [9]. Na Figura 2.10 tem-se um exemplo

de um pavimento em madeira onde pode-se visualizar os vigamentos e as tábuas que formam a laje em madeira.

Figura 2.10 - Pavimento de madeira [17]

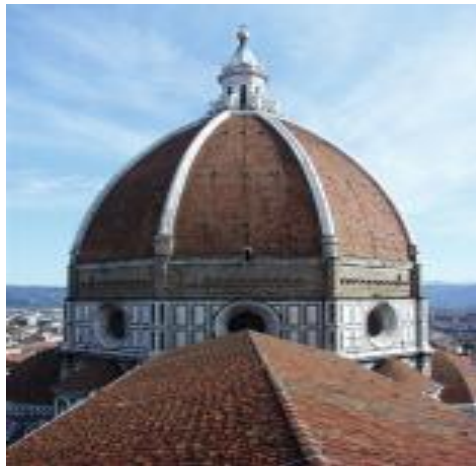
As coberturas curvas são mais comuns em edifícios de arquitetura religiosa, cobrindo geralmente pequenas partes dos edifícios baseando-se nas formas estruturais de arcos e abóbadas (Figura 2.11). Como acontece com os terraços, estas estruturas têm o problema de assegurar uma solução de qualidade para a sua estanquidade, no entanto, nestas estruturas o problema é menor pois devido à sua forma a água das chuvas permanecerá em contato com esta durante períodos reduzidos [9].

Figura 2.11 - Cobertura em abóbada

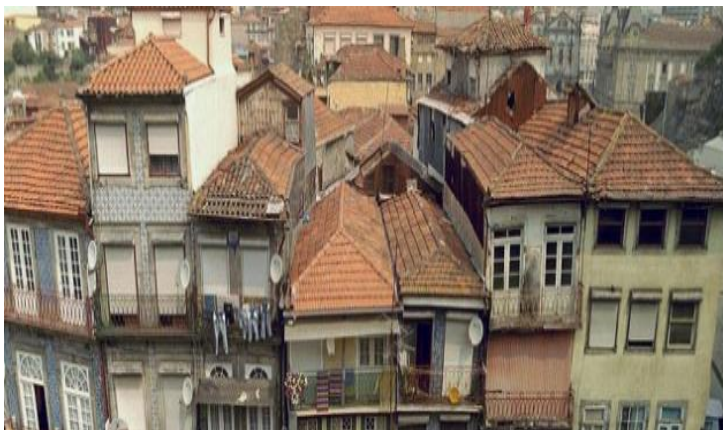
Em relação às coberturas inclinadas, estas apresentam formas e constituições variadas como pode ser visto na Figura 2.12. A sua inclinação variava conforme a probabilidade da queda de neve e quantidade de precipitação da zona em que o edifício se encontrava. O tipo de utilização que se dava ao espaço entre o teto do último piso e a cobertura, por exemplo, sótãos, mansardas, águas-furtadas, também tinha influência na inclinação da cobertura.

Figura 2.12 - Coberturas inclinadas de edifícios antigos [18]

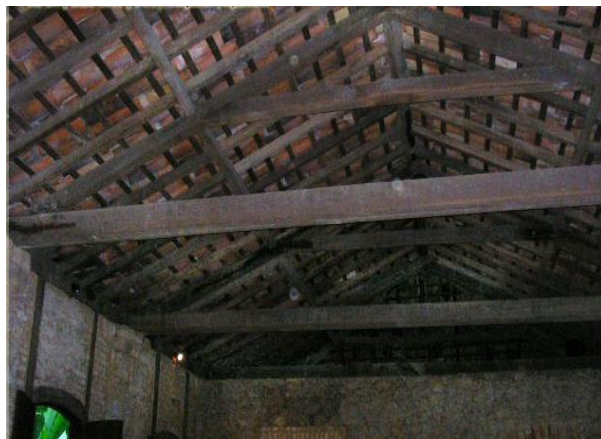
Nestes casos, era natural haver uma interligação das barras inclinadas com as barras horizontais (Figura 2.13). Eram constituídas assim as asnas de madeira na sua forma mais simples. Sempre se soube que quanto mais simples é a cobertura, mais económica ela se torna e é mais fácil garantir a sua eficácia [9].

Figura 2.13 - Estrutura de suporte em madeira de uma cobertura inclinada [19]

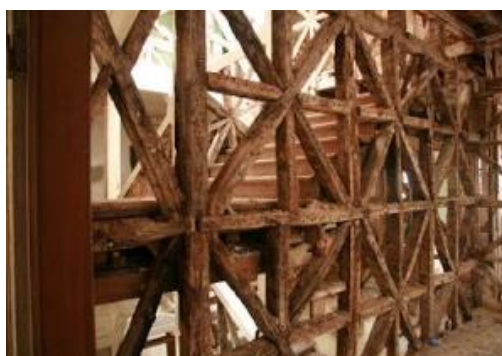
Os frontais pombalinos eram constituídos pelas cruzes de Santo André formadas por elementos de madeira verticais (prumos), horizontais (travessas ou travessanhos) e diagonais (escoras), em que eram preenchidas com alvenaria (na Figura 2.16 pode-se visualizar as cruzes de Santo André como parte constituinte dos frontais pombalinos). Esses elementos encontravam-se todos ligados entre si e eram envolvidos por alvenaria de tijolo maciço, fragmentos cerâmicos ou de pedra irregular argamassada de cal. Os frontais e os tabiques formavam as divisões das habitações, onde a madeira utilizada na construção dos frontais eram o carvalho, o pinho bravo e a casquinha e tinham espessuras entre 15 e 22 cm [21].

Figura 2.16 – Esqueleto de madeira dos frontais pombalinos [24]

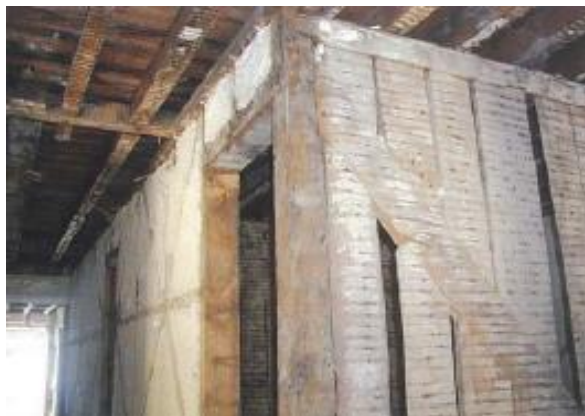
Figura 2.17 - Tabique de prancha ao alto [25]

constituídos por tábuas costaneiras que eram fixados sobre o vigamento do soalho e do teto (Figura 2.17) [21].

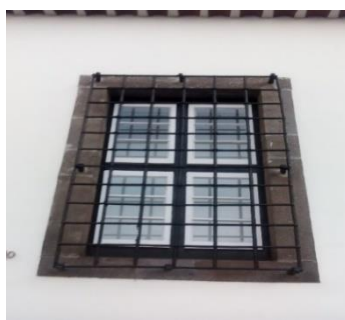
Figura 3.3 - Exemplo de janela em que apresenta ombreiras, verga e contra verga em cantaria basáltica

Trata-se de um edifício de alvenaria de pedra rebocada em que cantaria de arenito vermelho do Cabo Girão faz a junção entre paredes ortogonais proporcionando assim uma boa solidarização entre paredes. Também foi utilizada cantaria basáltica nomeadamente nas vergas, contra vergas e ombreiras (Figura 3.3). Pavimentos térreos executados com tijoleira e madeira. Lajes de pisos superiores construídas em madeira [35].

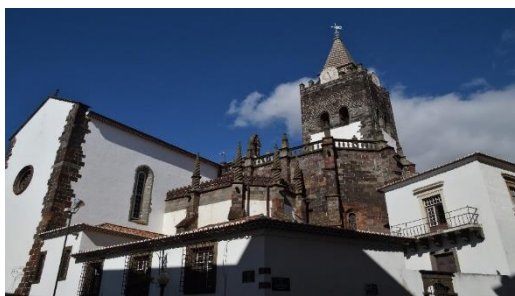
Figura 3.4 - Terraços e coberturas nas dependências anexas

Coberturas de telha de uma água e duas águas respetivamente nas naves laterais e nave central e por sua vez nas dependências anexas de três a quatro águas. Existência também de terraços em alvenaria na cabeceira e na torre (Figura 3.4) [35].

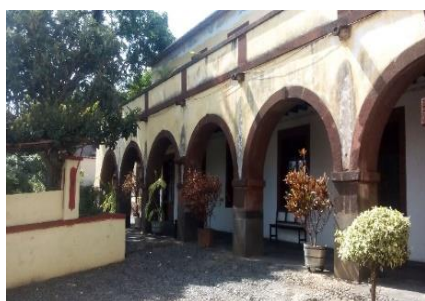
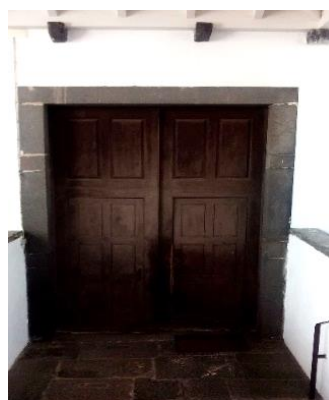
Figura 3.6 – a) Cantaria mole utilizada em arcos b) Cantaria rija utilizada em verga e ombreiras de uma porta

Trata-se de um edifício em alvenaria de pedra rebocada, apresentando peças de cantaria mole e cantaria rija nomeadamente em ombreiras, vergas e contravergas e também em arcos (Figura 3.6). Lajes dos pisos superiores executadas em madeira com a existência de amarrações entre as lajes, paredes e telhados. Telhados de duas, três e quatro águas em que a telha utilizada foi a chamada telha meia cana [35].

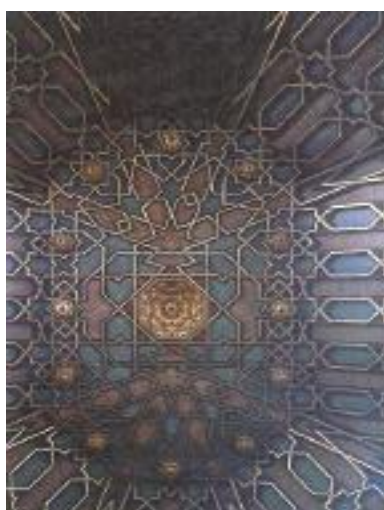
Figura 3.10 - Pormenor do teto de alfarge da Igreja da Calheta [30]

Nelas é notória a qualidade tanto da “fábrica” dos pedreiros como das carpintarias, destacando-se as armações dos telhados com semelhanças às dos tetos de alfarge (Figura 3.10) mas com uma síntese construtiva e decorativa, com boa qualidade construtiva e boa interpretação no escalonamento e dimensão das diversas peças componentes da armação, nomeadamente os frechais, as linhas, as tesouras e o forro.

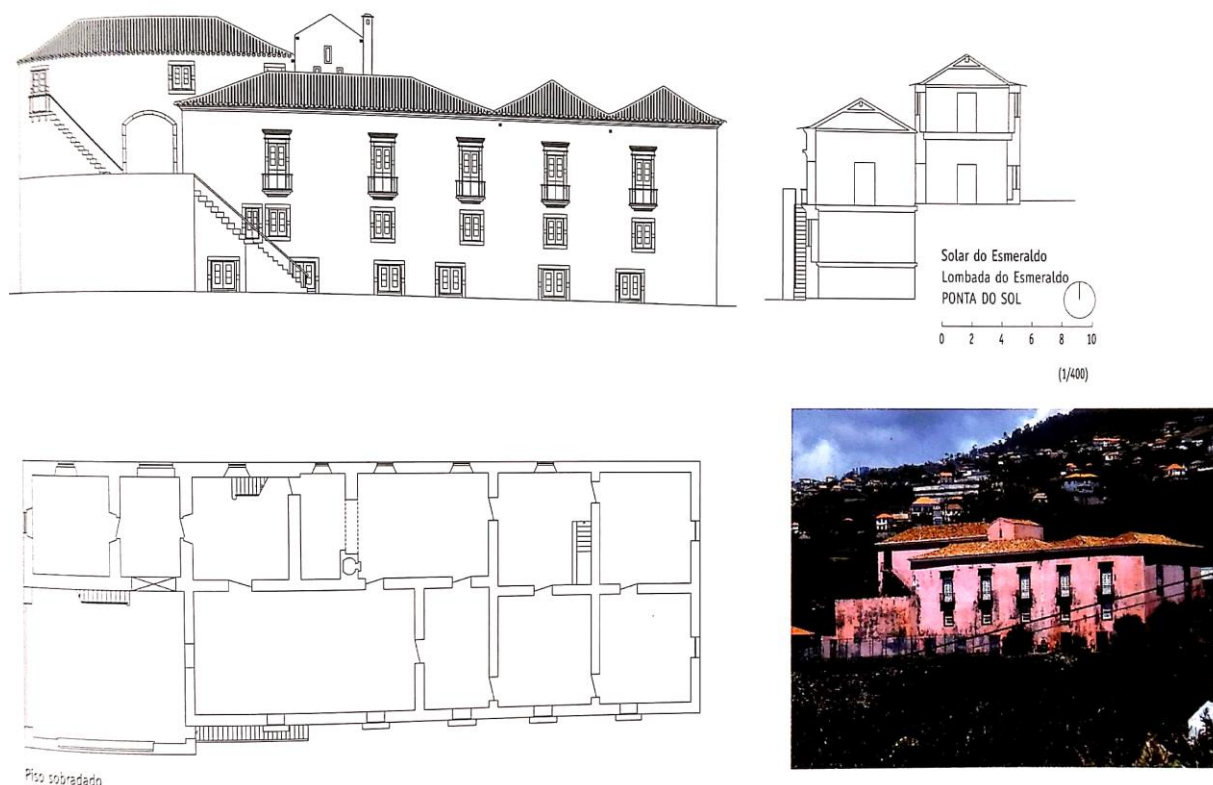
Figura 3.13 - Esquema e imagem do Solar dos Esmeraldos na Ponta do Sol [30]

As casas seculares constituem assim um núcleo à parte das demais que irão ser tratadas seguidamente, devido à sua condição de maior riqueza, por vezes nobre, que lhes confere um caráter erudito. Como já foi referido, são casas que receberam e transmitiram influências de um importante legado construtivo português [30]. Na Figura 3.13 temos um esquema de um exemplar de uma casa antiga ou secular, nomeadamente o Solar do Esmeraldo na Ponta do Sol.

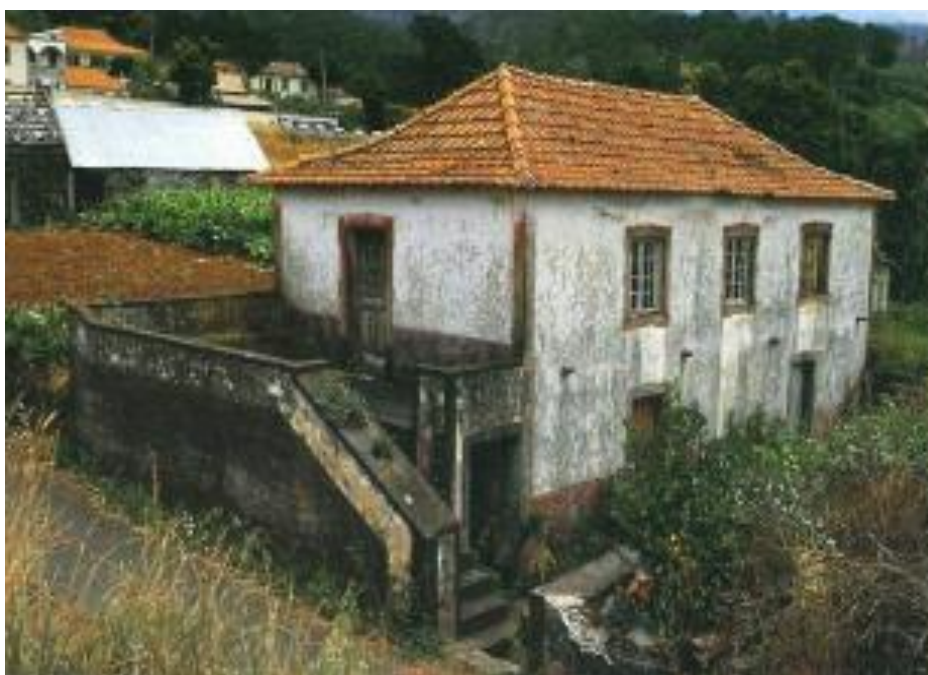
Figura 3.18 - Casa elementar de dois pisos com balcão na Fajã da Ovelha [30]

A casa elementar de dois pisos (Figura 3.18) apresenta-se em vários tipos ao longo da ilha, uma versão comum desta tipologia é a situação em que aproveitando o desnível natural do terreno há um ganho de mais um piso, em que a casa fica encostada em duas faces ao declive com as aberturas colocadas na fachada. O balcão de acesso à casa situa-se ou ao nível da rua ou ao nível da plataforma nivelada para o efeito. O piso inferior, sendo destinado a lojas, era constituído por duas divisões destinadas a esse fim variando entre a situação de serem divididas por uma parede mestra sem abertura, e a situação de uma parede de pranchas de madeira, com porta, a dividir as lojas. Este tipo de casa apresenta-se com uma grande diversidade na forma como era implantada [30].

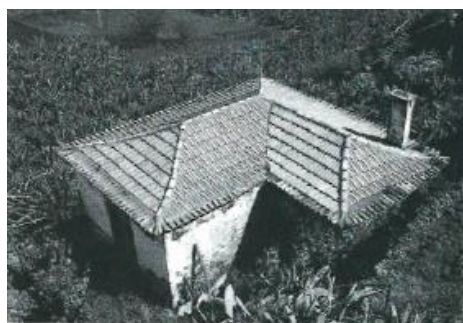
Figura 3.20 - Casa em esquadria na Corujeira [30]

A casa em esquadria (Figura 3.20) surge pela associação de um compartimento perpendicular ao topo de uma casa linear, onde habitualmente se localiza a cozinha, permitindo assim a adição de um quarto na zona onde esta outrora se localizava. Noutra situação mais evoluída, existe um “espaço corredor” que liga a cozinha (em ângulo reto ou esquadria) à sala no outro topo, ficando entre eles dois quartos com entrada individualizada. A cobertura resulta da adição do telhado lateral de três águas da cozinha ao telhado longitudinal de quatro águas do corpo principal [30]. Na Figura 3.21 tem-se um esquema de um exemplar de uma casa em esquadria.

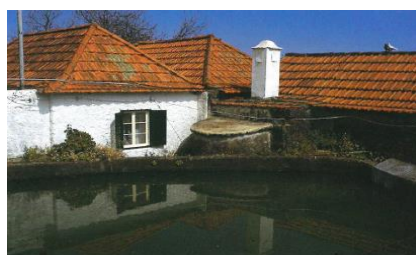
Figura 3.22 - Casa duplicada no Caniço [30]

No caso da casa duplicada (Figura 3.22) dá-se a junção de duas casas elementares ficando paralelas entre si em que as coberturas ficam separadas, formando telhados paralelos. Tem-se neste caso, como numa casa elementar comum, a cozinha num dos topos com os compartimentos comunicando entre si. Numa situação mais evoluída tem-se um “espaço corredor” num dos módulos [30].

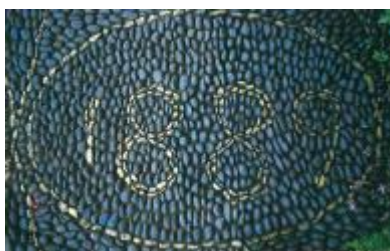
Figura 3.27 - Pavimento em seixo rolado de uma casa demerarista na Calheta [30]

Algumas delas são conhecidas como casas dos demeraristas (Figura 3.26), principalmente as de maior ostentação e aparato, sendo estas as mais recentes, apresentando quase sempre datas lavradas em seixo rolado (Figura 3.27) junto das entradas. No entanto, também pode ser inferido que algumas delas terão surgido na continuidade evolutiva das tipologias rurais de maior expressão, e das casas urbanas de famílias com posição social e económica dominantes. Apesar de não ser exclusivo desta tipologia, a ela estão associadas a janela de guilhotina com contrapesos, assim como as portas de grandes dimensões com bandeira e associações de almofadas em altura e largura [30].

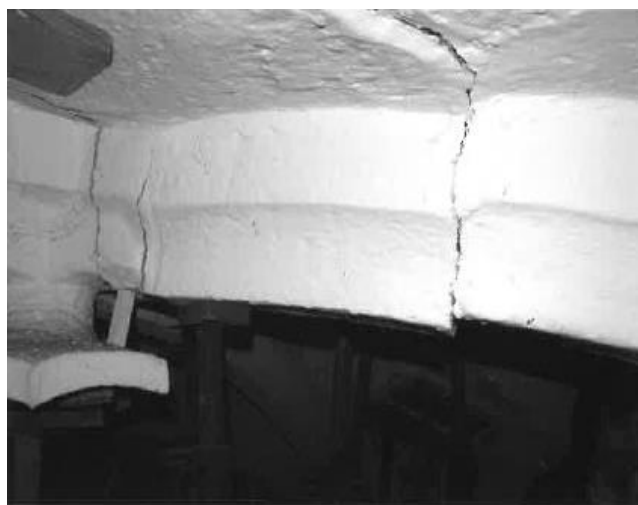
As anomalias registadas neste edifício tratavam-se de destacamentos de cantarias do teto (Figura 5.2) e consequente queda de argamassa e de fragmentos de cantaria nas abóbadas das capelas de São João e do Espírito Santo desde o ano de 2003 de acordo com o relatório da DRAC – Direção Regional dos Assuntos Culturais de 31 de Maio de 2005. Numa fase inicial foram efetuadas inspeções às coberturas e posteriormente procedeu-se à remoção da carga das abóbadas, nomeadamente o enchimento do extradorso destas. Em seguida foram montados andaimes com os tetos a serem escorados. A partir desse momento as capelas passaram a estar encerradas ao público [41].

Figura 5.2 - Deslocamento das aduelas das nervuras da capela do Espírito Santo [41]

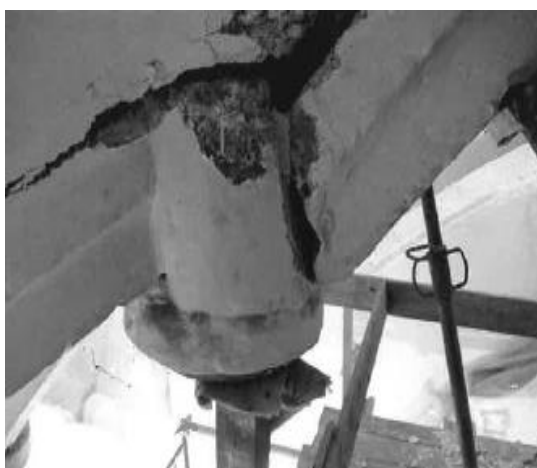
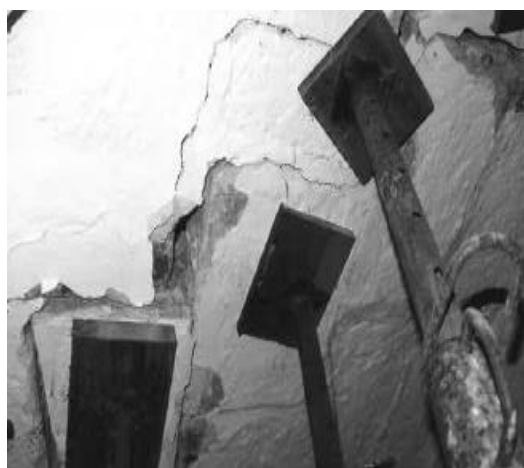
Em 2005 verificou-se, segundo a DRAC, o aparecimento de fissuras nas paredes das duas capelas (Figura 5.3).

Figura 5.3 – a) Fissuras e deslocamentos na capela do Espírito Santo [41] b) Fissuras na capela de São João [41]

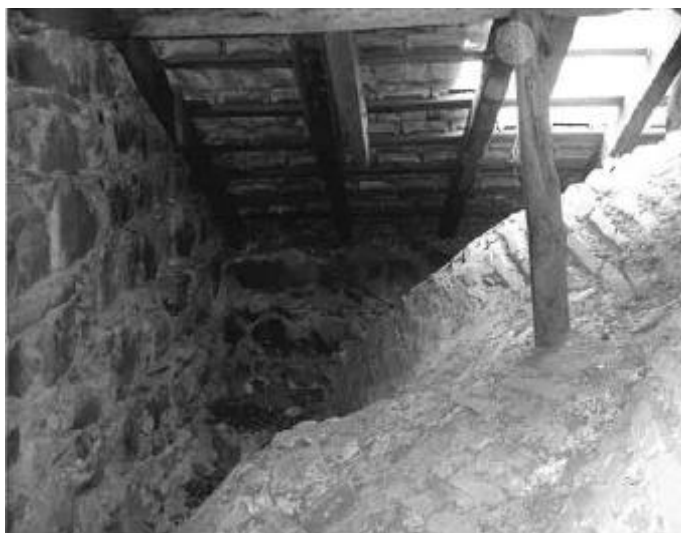
Devido ao facto de a estrutura de apoio à cobertura (Figura 5.4), em madeira, se apresentar degradada, e além disso alguns elementos da mesma se apoiarem diretamente sobre as abóbadas contribuindo negativamente para o desempenho estrutural das mesmas, a equipa decidiu conceber uma nova estrutura para a cobertura em aço estrutural desligando esta assim totalmente da cobertura das abóbadas [41].

Figura 5.4 - Extradorso da abóbada da capela do Espírito Santo com a armação inicial do telhado em madeira [41]

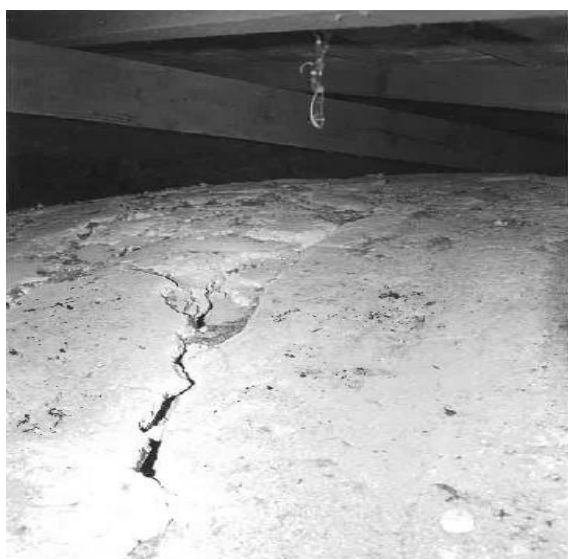
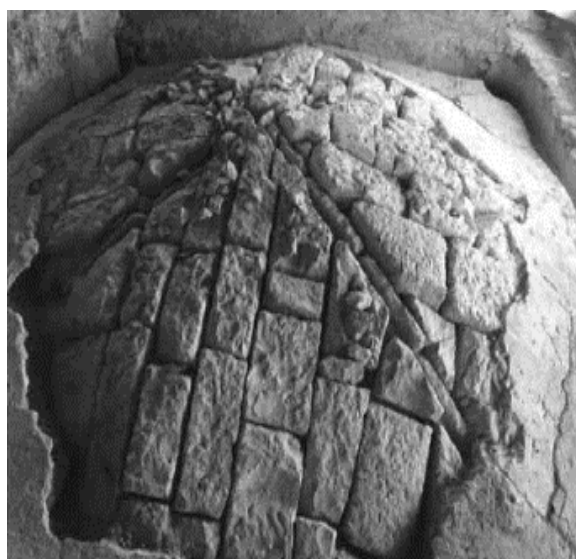
Do ponto de vista estrutural a intervenção nas abóbadas (Figuras 5.5 e 5.6) consistiu em cinco fases.

Figura 5.5 - a) Extradorso da abóbada da Capela do Espírito Santo antes da limpeza da argamassa; b) A mesma situação mas após a limpeza da argamassa [41]

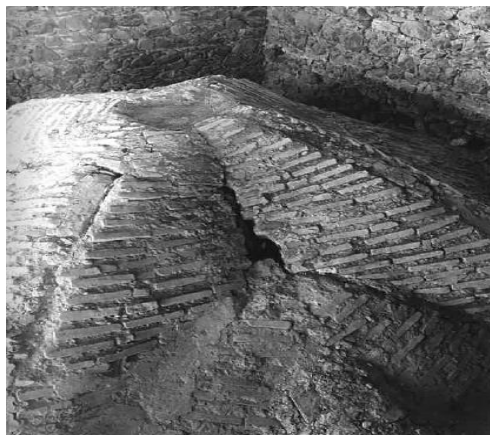
Figura 5.6 - Extradorso das abóbadas da capela de São João antes da intervenção [41]

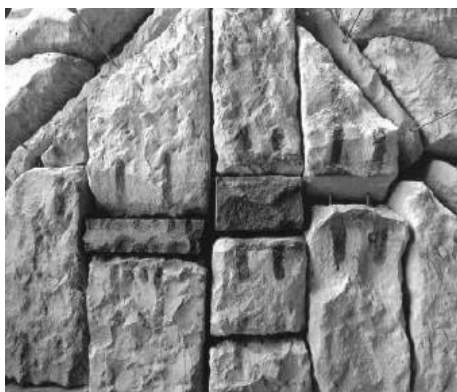
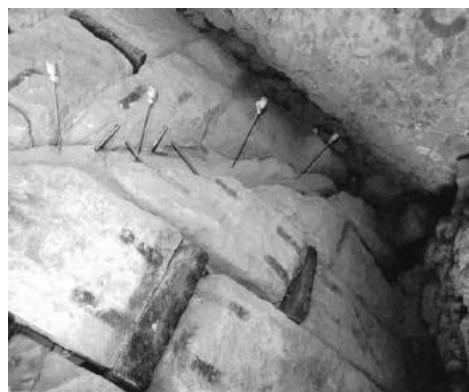
Tendo em conta que as abóbadas se encontravam praticamente descomprimidas devido à remoção do seu enchimento, após a consolidação dos escoramentos foi possível reposicionar as aduelas em cantaria das nervuras das duas abóbadas e as lajetas em pedra no caso da abóbada da capela do Espírito Santo. Outro problema surgido devido à remoção dos enchimentos dos extradorsos das abóbadas, foi o da desagregação das argamassas dos “carregos” em que no caso da capela do Espírito Santo levou à necessidade de introdução de elementos de pedra novos de maneira a comprimir devidamente as nervuras e as lajetas de pedra. Nos casos em que esses elementos de pedra se encontravam mais soltos foram fixados varões de aço inoxidável entre os mesmos (Figura 5.7 a)), isto de maneira a que fosse evitada a sua movimentação durante a fase de enchimento do extradorso com argamassa. Para promover também a ligação entre os elementos de pedra e a camada de enchimento a ser colocada a cima das abóbadas, foram fixados também elementos de aço inoxidável na direção perpendicular à da superfície da abóbada (Figura 5.7 b)) em alguns dos referidos elementos de pedra [41].

Figura 5.7 - a) Varões de fixação colocados entre elementos de pedra na abóbada da capela do Espírito Santo b) Elementos metálicos para a estabilização das aduelas na abóbada da capela do Espírito Santo

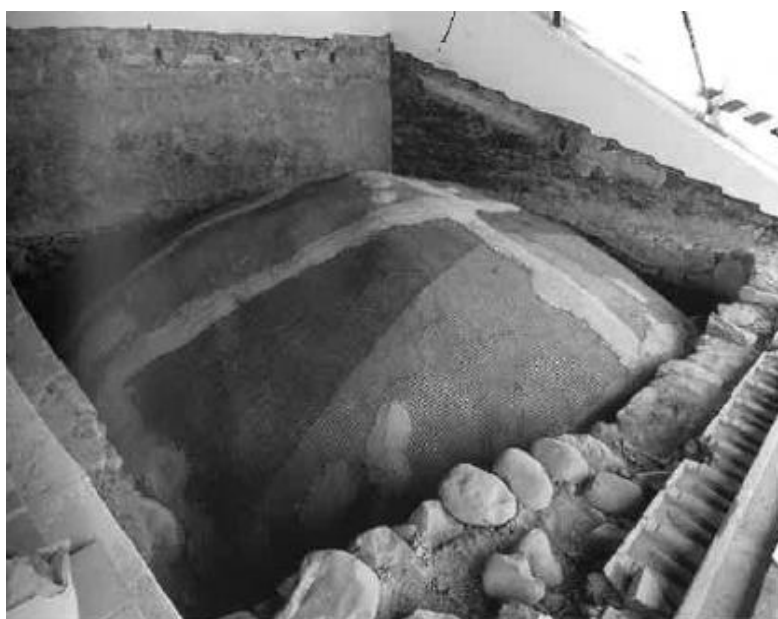
Após a conclusão do reposicionamento dos elementos das abóbadas de forma a que estes ficassem devidamente comprimidos, da instalação dos elementos metálicos de reforço e da limpeza e aspiração das abóbadas, houve a aplicação de uma camada de argamassa tipo Armo-Crete com cerca de 2,5 cm. Seguidamente deu-se a aplicação de uma rede de reforço em fibra de carbono do tipo Armo-Mesh (Figura 5.8), e por fim, a aplicação da última camada de argamassa com cerca de 8 cm.

Figura 5.8 - Malha de fibra de carbono colocada no extradorso da abóbada da capela do Espírito Santo
[41]

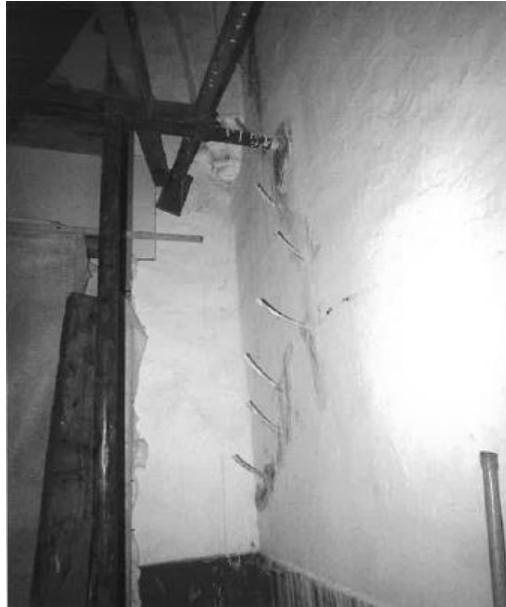
Em relação às fissuras nas abóbadas e paredes que as apoiam, estas foram injetadas com caldas pré-misturadas de cal pozolânica, sem cimento, com baixo grau de sais hidrossolúveis, com granulometria fina, elevada fluidez e trabalhabilidade, colmatando assim todas as fissuras visíveis (Figura 5.9) [41].

Figura 5.9 - Injeção de caldas nas fissuras das paredes das capelas [41]

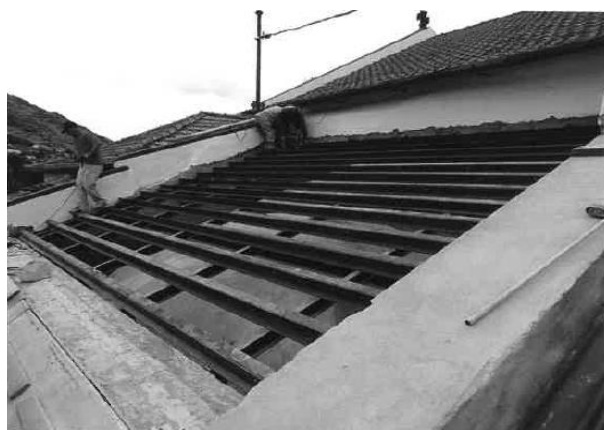
Após a conclusão da intervenção nas abóbadas iniciaram-se os trabalhos para construção das armações das coberturas das mesmas (Figura 5.12). Para isso foram concebidas estruturas em aço exclusivamente apoiadas nas paredes limítrofes das capelas, libertando assim das abóbadas as cargas pontuais que lhes estavam aplicadas [41].

Figura 5.12 - Nova armação em perfis metálicos do telhado da capela de São João [41]

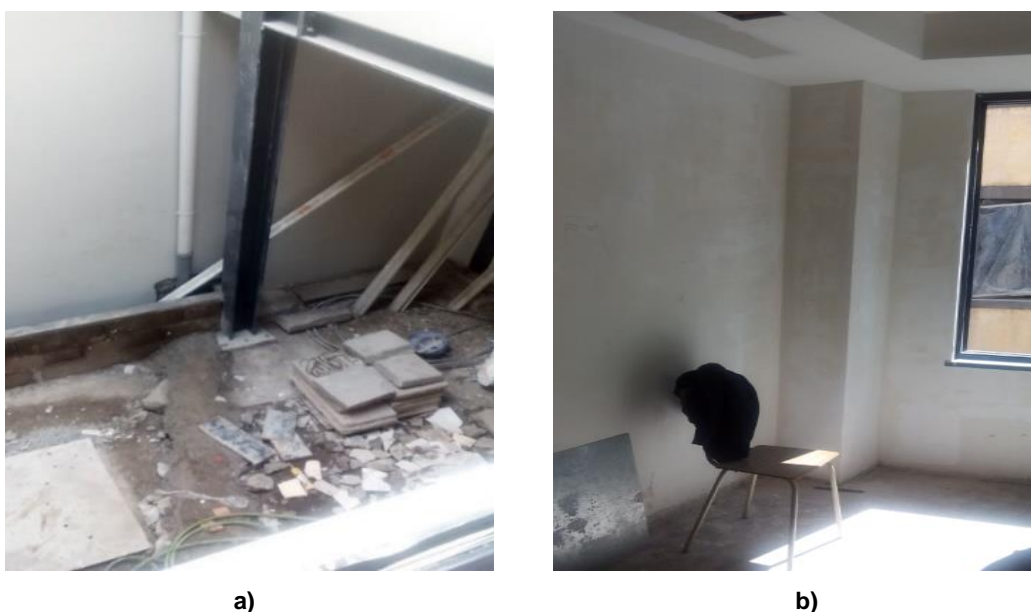
A solução de reabilitação estrutural aplicada neste edifício tratou-se de uma solução mista aço/betão onde foram acrescentadas compartimentações novas ao edifício nestes materiais (Figura 5.15). Na parte original do edifício foram preservadas as paredes em alvenaria de pedra, os arcos de alvenaria de pedra, tetos e outros elementos (Figuras 5.16 e 5.17 a)).

Figura 5.15 – a) Elementos estruturais em aço b) Pilar em betão armado

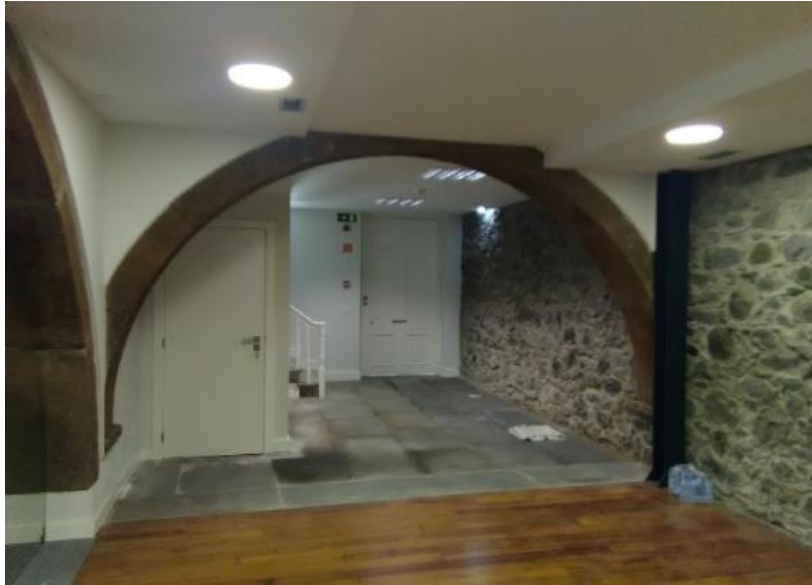
Figura 5.16 - Paredes e arcos em alvenaria de pedra preservados do edifício original e pavimentos em tacos de madeira e ladrilhos de pedra

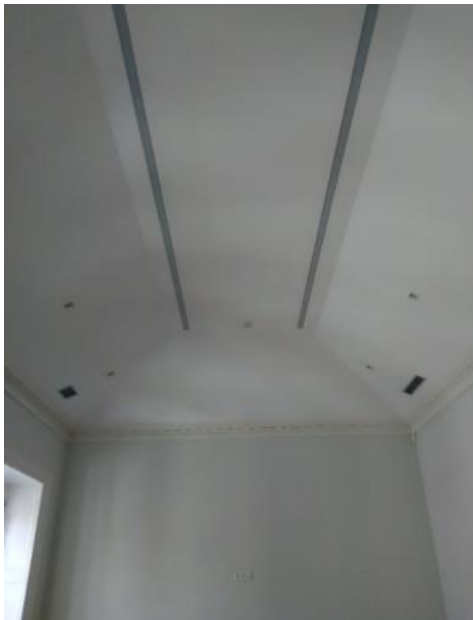
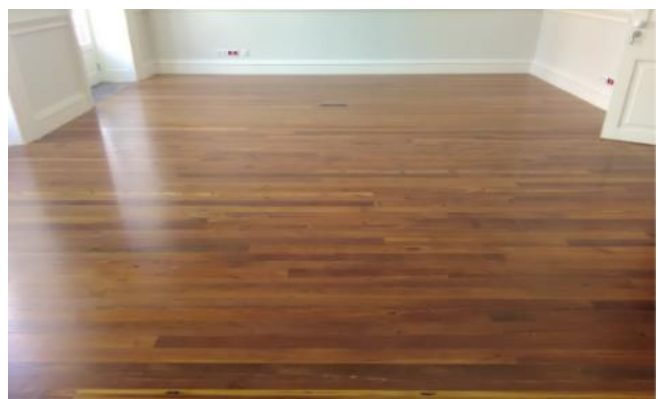
A solução aplicada para as lajes superiores foram lajes em madeira (Figura 5.17 b)). Foram também executadas paredes em alvenaria de blocos de betão no interior da parte original do edifício (Figura 5.18 a)), escadas metálicas que permitiram o acesso a todos os pisos superiores (Figura 5.18 b)), pavimentos em tacos e em ladrilhos, instalações especiais.

Figura 5.17 – a) Teto preservado da estrutura original b) Pavimento superior em madeira

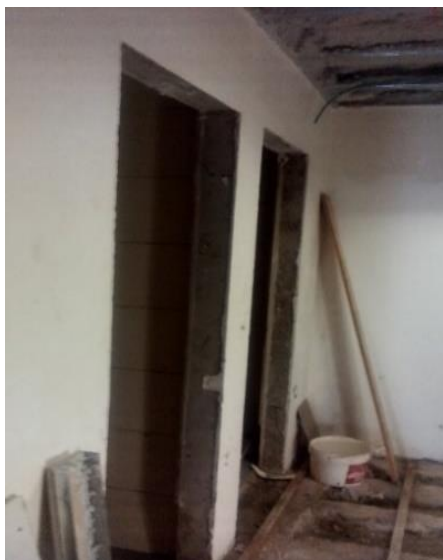
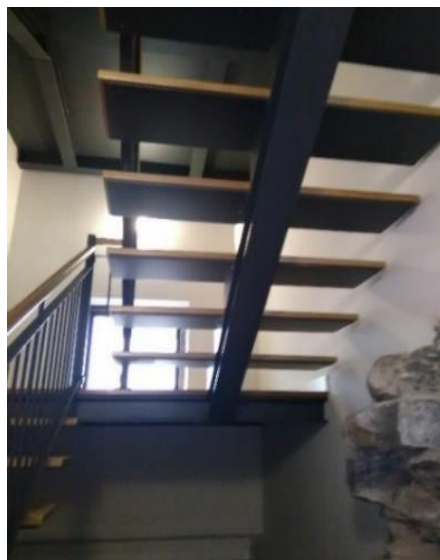
Figura 5.18 – a) Parede em alvenaria de blocos de betão b) Escadas metálicas

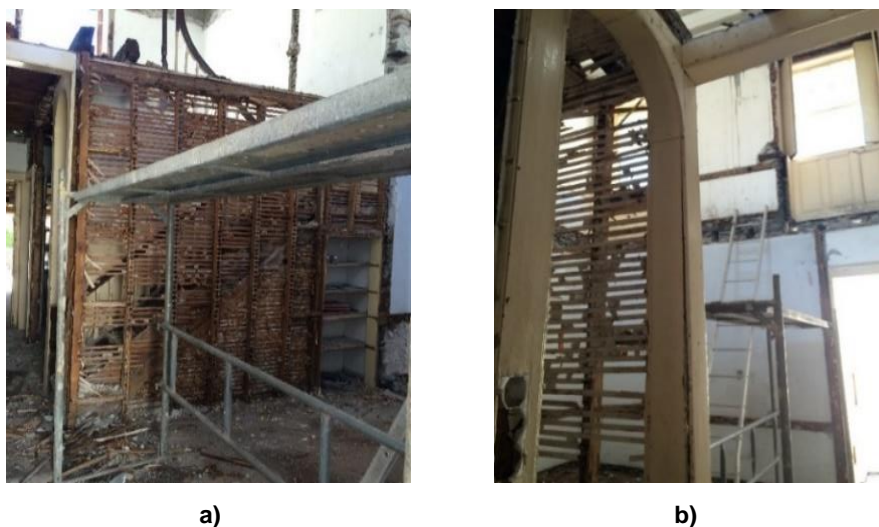
A estrutura original do edifício era toda em alvenaria de pedra com a existência de lajes e tabiques em madeira (Figura 5.21), no entanto ocorreram várias remodelações e acrescentos do edifício. Ao olhar para o edifício transparece que originalmente este era apenas constituído pela torre central assente sobre um arco de alvenaria de pedra em que existia uma rua cujo percurso se fazia por baixo desse arco em alvenaria de pedra.

Figura 5.21 – Tabiques em madeira. Exemplos a) e b)

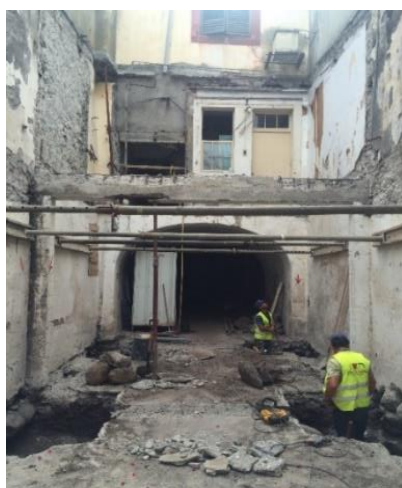
Figura 5.22 - Viga de betão armado, pilares de betão armado e arco em alvenaria de pedra da estrutura original

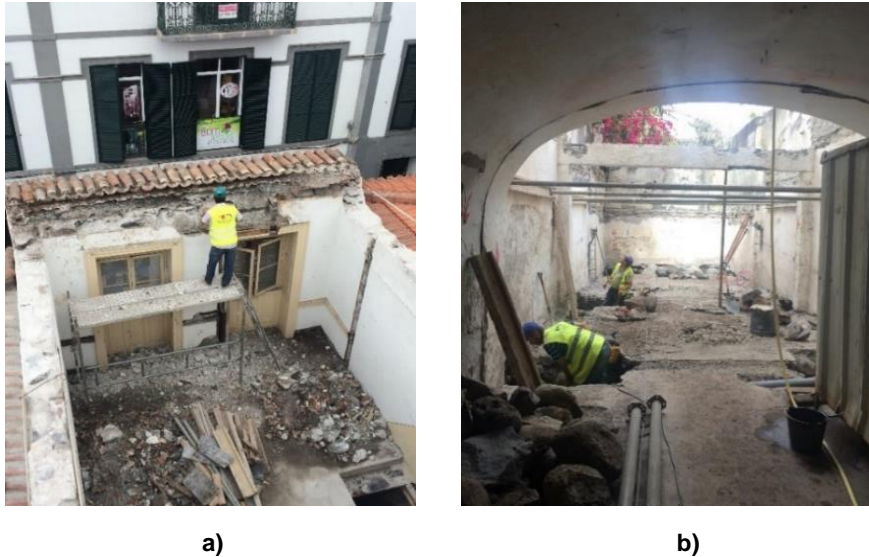
A intervenção propriamente dita neste edifício começou pelas obras de demolição parcial. O processo deu-se seguindo uma ordem descendente começando a ser demolidos os elementos superiores do edifício nomeadamente a cobertura, passando progressivamente pelos elementos das zonas inferiores até se chegar às fundações. Foram demolidas, como já foi referido, a cobertura, as lajes dos pisos superiores, as paredes divisórias, e também, os alicerces construídos com pedras com uma dimensão considerável (Figura 5.23).

Figura 5.23 – a) Cobertura demolida b) Remoção dos alicerces

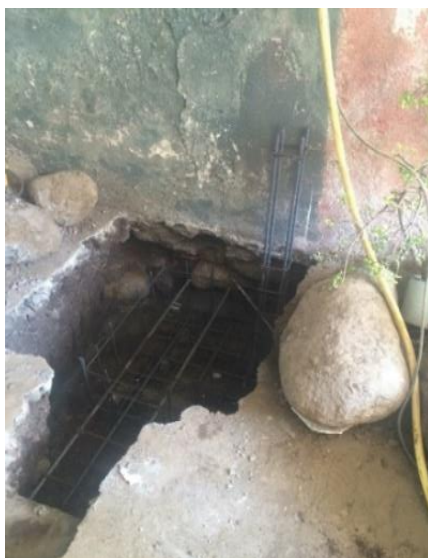
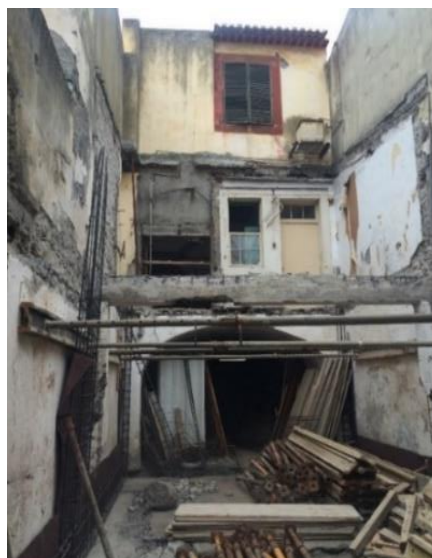
Após as demolições estarem concluídas procedeu-se à aplicação das soluções de reabilitação prescritas. A solução estrutural pretendida para este edifício tratou-se de uma estrutura em betão armado, nomeadamente sapatas e lintéis de fundação, pilares, lajes, e também, foram executadas lajes e cobertura em vigotas de betão armado pré-esforçado (Figuras 5.25 e 5.26).

Figura 5.25 -a) Construção de sapatas e lintéis de fundação em betão armado b) Construção de pilares em betão armado

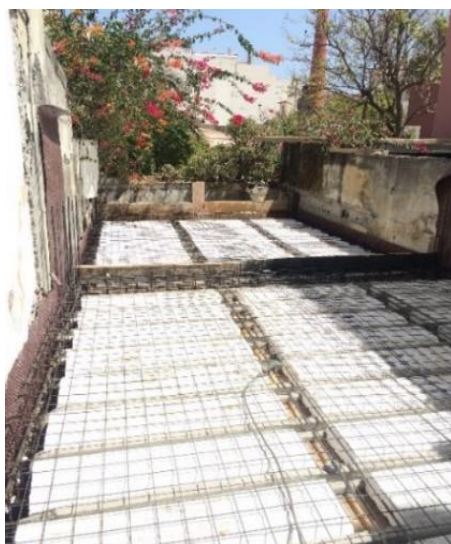
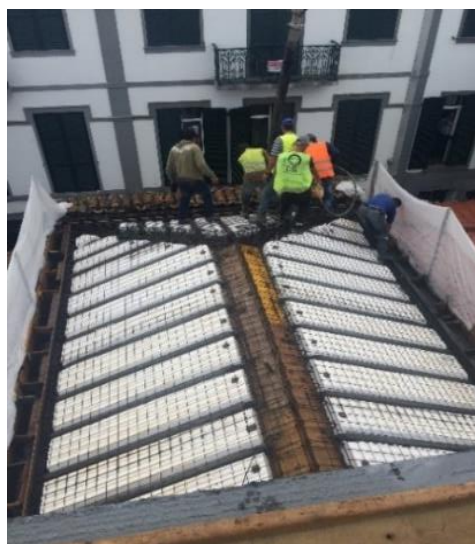
Figura 5.26 – Aplicação de vigotas de betão armado em: a) lajes b) cobertura

Tratou-se de uma obra cujo edifício alvo apresentava certas características específicas, nomeadamente o elevado comprimento deste em relação à sua largura permitindo assim adotar soluções como a aplicação das vigotas de betão armado pré-esforçado apoiadas diretamente nas paredes de alvenaria de pedra para execução de algumas lajes superiores. A solução estrutural aplicada permitiu que o edifício final apresentasse um elevado nível de conforto e segurança. Na Figura 5.27 tem-se uma imagem da fachada principal do edifício após a obra estar concluída.

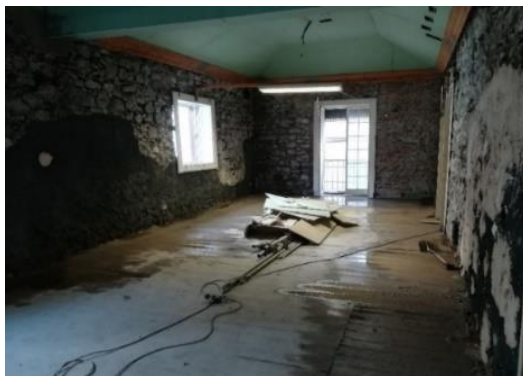
Trata-se de um edifício construído em alvenaria de pedra estrutural com pavimentos superiores em madeira, paredes divisórias em tabique com fasquiado de madeira preenchido com pequenas pedras nos seus intervalos (Figura 5.28), escadas interiores em madeira, armação da cobertura em madeira, portas e janelas em madeira.

Figura 5.28 – a) Pavimento superior em madeira b) Tabiques em madeira preenchidos com pedra e extremidade de parede mestra

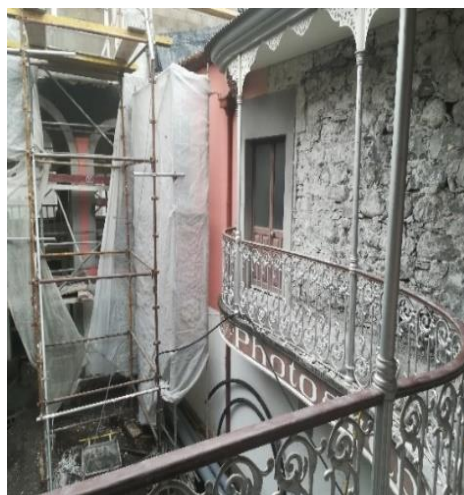
Figura 5.29 – a) Calçada em seixo rolado b) Varandas em ferro

No seu estado inicial era de destacar a presença de vários arcos em cantaria de pedra mole e pedra rija e com o pátio do edifício a se apresentar em calçada de seixo rolado (Figura 5.29 a)). Destaque também à existência de parcela do edifício construída em madeira com cobertura em folha de zinco. Existência também de varandas com estrutura em ferro nomeadamente vigas em consola em perfis de ferro apoiadas nas paredes de alvenaria de pedra estrutural com laje em folha metálica (Figura 5.29 b)).

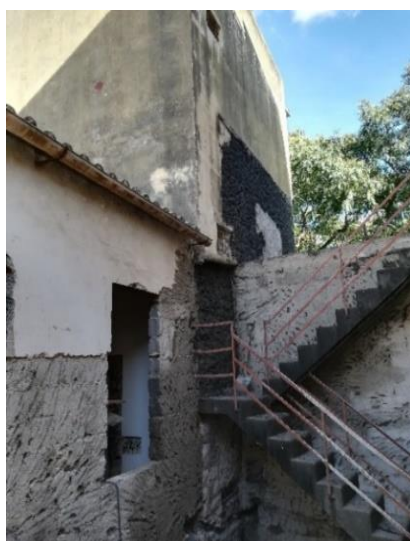
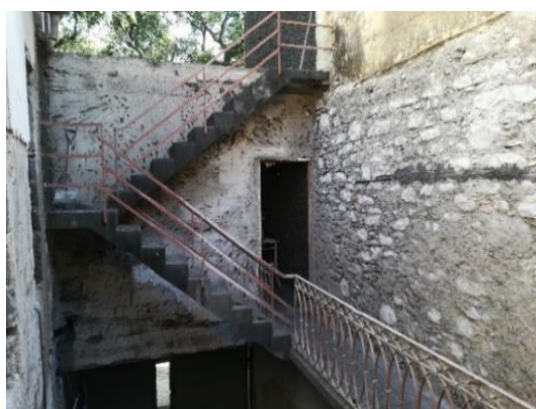
Figura 5.30 – a) Parede em alvenaria de blocos de betão b) Escadas e varanda em betão armado

Existência de elementos construídos em betão armado nomeadamente escadas em betão armado, vigas e lajes em betão armado e paredes em alvenaria de blocos de betão (Figura 5.30), indicando a ocorrência de remodelações no edifício ao longo do tempo.

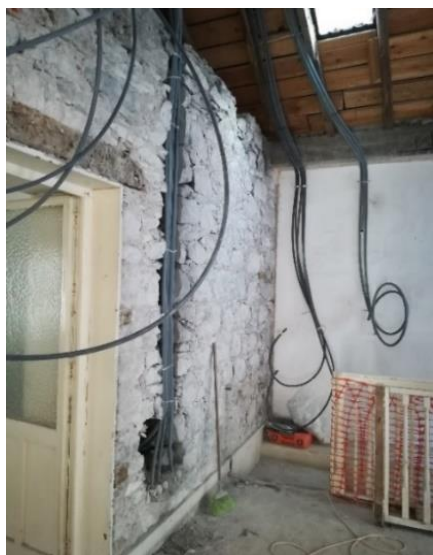
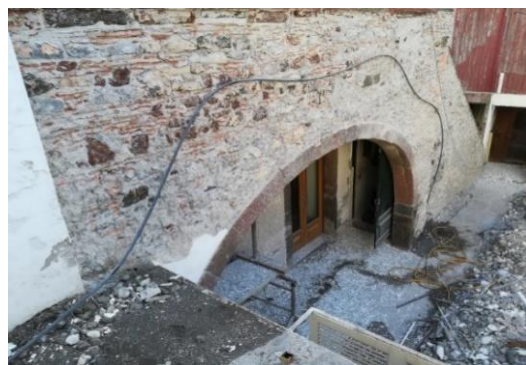
Figura 5.31 – a) Instalações elétricas inseridas nas paredes b) Instalações elétricas colocadas no exterior das paredes

Em relação às instalações elétricas e sua interação com o edifício nomeadamente as paredes, na Figura 5.31 a) é possível verificar que em algumas zonas deu-se uma perfuração das paredes de maneira não muito profunda onde nesse espaço ganho foram colocados os cabos elétricos. Em alguns casos esses cabos foram colocados na face exterior das paredes sendo cobertos posteriormente pelo revestimento destas (Figura 5.31 b)).

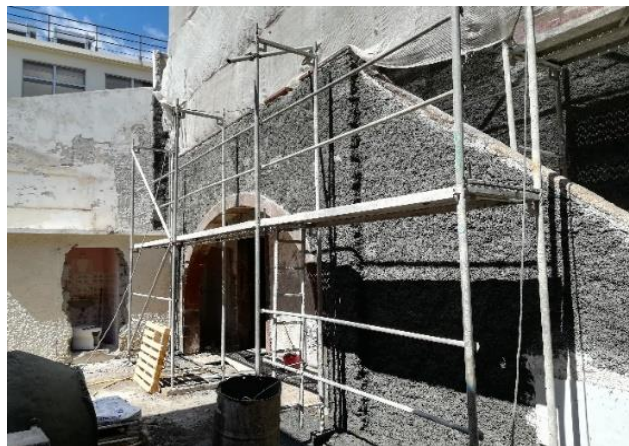
Figura 5.32 - Trabalhos de revestimento de paredes exteriores em alvenaria de pedra

Na Figura 5.32 pode-se visualizar um exemplo dos trabalhos de revestimento de paredes exteriores.

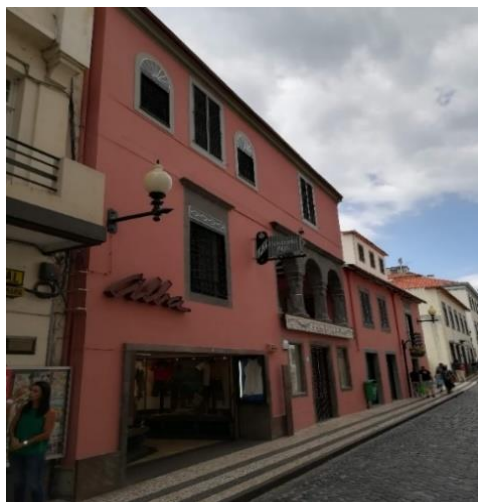
Figura 5.33 - Fachada principal do edifício após concluída a obra

Tendo em conta a finalidade da obra em causa, ou seja, a recuperação de um edifício histórico com um valor patrimonial considerável e considerando também a função a que este viria a desempenhar, nomeadamente a de museu da fotografia, infere-se que esta será a razão pela qual foram optadas por soluções pouco interventivas, de maneira a preservar o aspeto e natureza original do edifício. Na Figura 5.33 tem-se uma imagem da fachada principal do edifício após concluída a intervenção.
