Inspeção e Reabilitação de Pontes e Viadutos em Betão Armado na RAM

Dissertação apresentada para a obtenção do grau de Mestre em
Engenharia Civil

Funchal, fevereiro, 2015

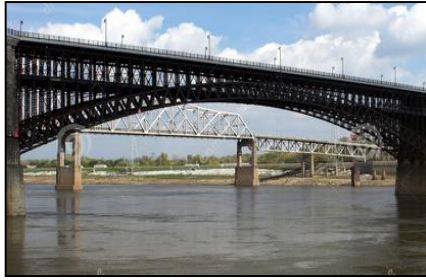
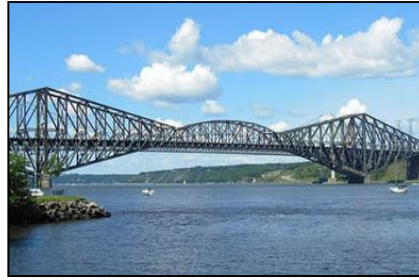
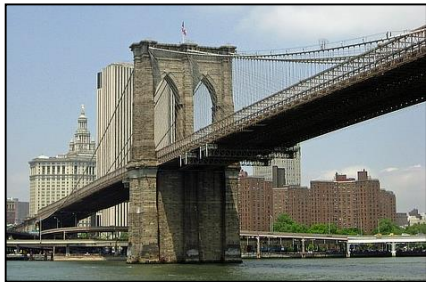
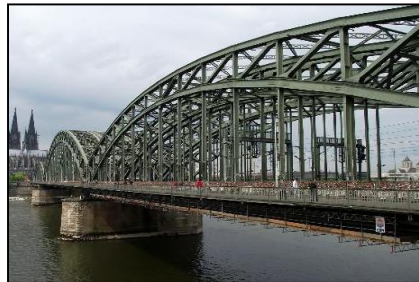
Figura 2-3 Exemplos de pontes em aço (Silva P. , 2005)

Com este avanço, desenvolveram-se novos e mais competitivos sistemas estruturais, como, por exemplo, o arco treliçado (Fig.2-3 a), a treliça em viga de Gerber (Fig.2-3 b), as pontes suspensas (Fig.2-3 c) e as vigas com perfis e caixão em aço (Fig.2-3-d).

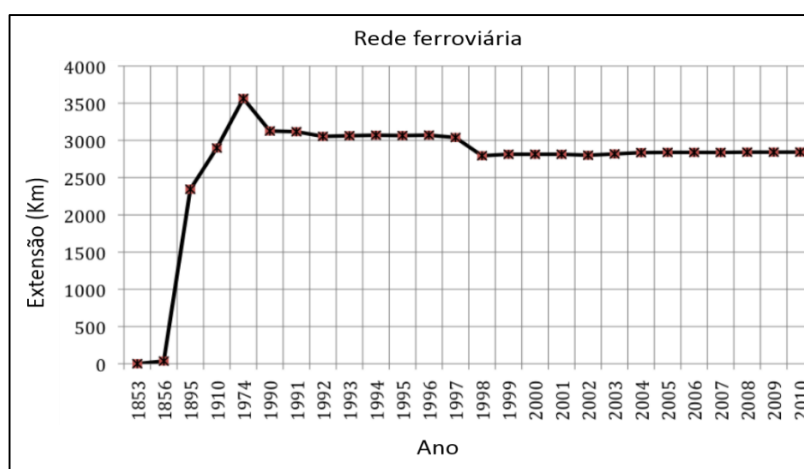
Figura 2-5 Desenvolvimento da rede ferroviária em Portugal (adaptado de INE, 2014)

A figura 2-5 mostra um desenvolvimento exponencial da rede ferroviária desde 1853 até 1974, assistindo-se depois a um decréscimo até 1998, fruto do encerramento de algumas linhas ferroviárias, mantendo-se praticamente constante a extensão da malha ferroviária, derivado ao desinvestimento neste tipo de rede de transporte.

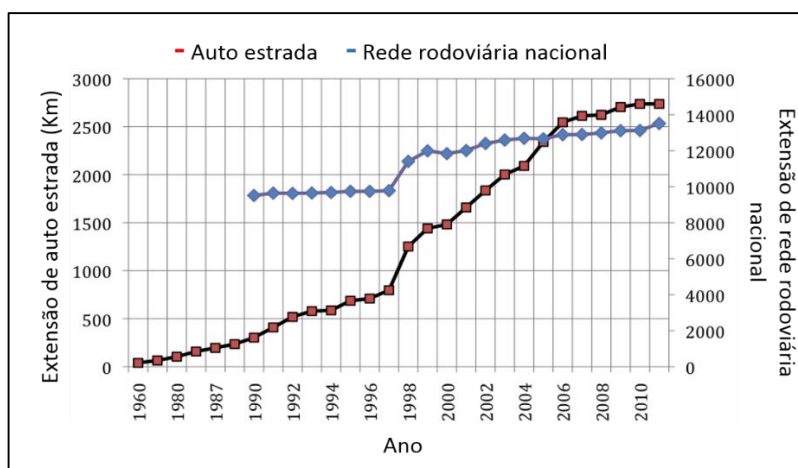
Figura 2-6 Desenvolvimento da rede rodoviária em Portugal (adaptado de INE, 2014)

A figura 2-6 retrata o desenvolvimento da rede rodoviária verificado a partir de 1960, resultante da política de fomento das estradas e autoestradas nacionais, em que se verificou um aumento da rede nos últimos anos, em virtude da aposta numa política de desenvolvimento das vias de comunicação em Portugal

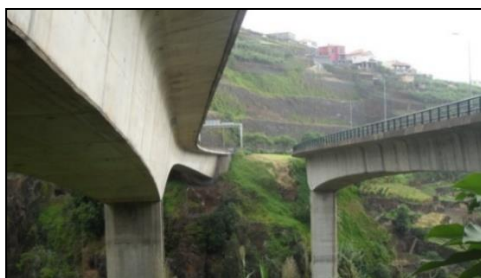
Figura 2-8 Tabuleiros e apoios intermédios na Ponte do Vigário

- **Tabuleiro e apoios intermédios (pilares):** o tabuleiro é o componente solicitado por ações verticais (peso próprio, restantes cargas permanentes e sobrecargas) e horizontais (vento e sismo), enquanto os apoios intermédios são responsáveis por transmitir as cargas do tabuleiro para as fundações (Figura 2-8);

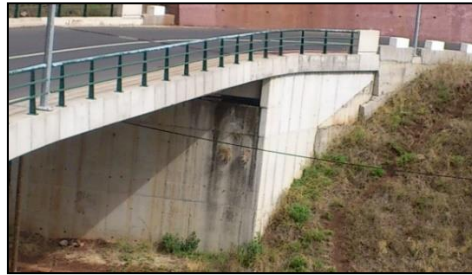
Figura 2-9 Encontro oeste na Ponte dos 3 Paus

- **Encontro:** componente que estabelece a ligação entre a OA e a via de comunicação que lhe dá acesso por meio de um aterro. Tem como funções suportar as cargas verticais e horizontais transmitidas pela superestrutura, transmitindo-as ao solo de fundação, e suportar os impulsos de terras transmitidas pelo solo adjacente (Figura 2-9);

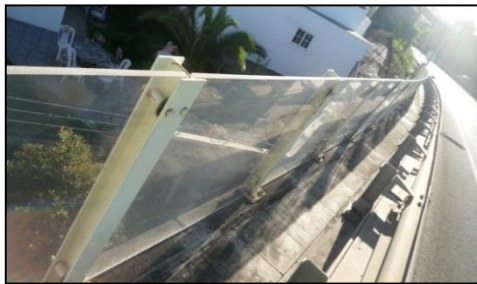
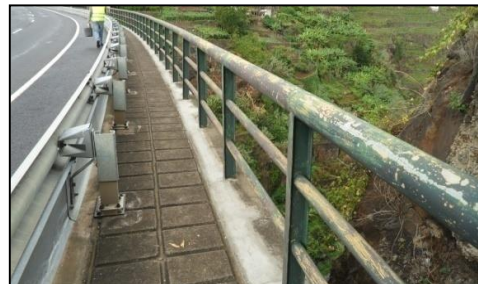
Figura 2-10 Tipos de guarda corpos

- **Guarda corpos:** elementos que ladeiam os bordos do tabuleiro, normalmente colocados sobre a cornija. São elementos destinados à segurança dos peões. Podem ser constituídos por diversos tipos de materiais, de entre os quais destacam-se os de aço (Figura 2-10 b). Saliente-se a existência de guarda corpos, em fibras de vidro, que acumulam a função de barreiras acústicas (Figura 2-10 a);

a. Fibras de vidro, no viaduto do Comboio

b. Aço, na ponte do Vigário

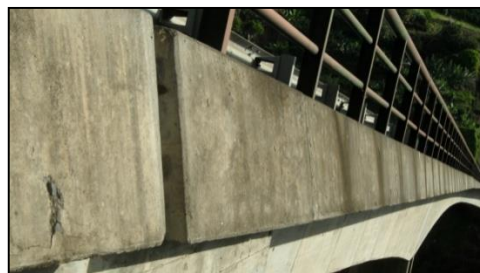
Figura 2-11 Pormenor de cornijas na Ponte do Vigário

- **Cornijas:** Componente também conhecido como viga de bordadura (Figura 2-11), São usadas para suportar os guarda corpos e também para disfarçar as imperfeições geométricas da construção do tabuleiro. Podem ser prefabricadas ou betonadas “in situ”;

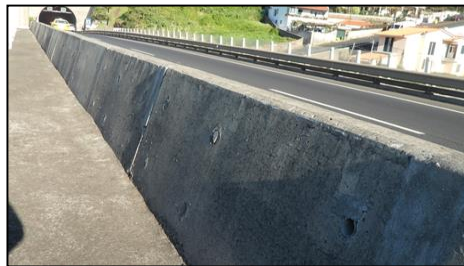
Figura 2-12 Guarda de segurança central e lateral do viaduto do Comboio

- **Guardas de segurança:** São elementos que se pode encontrar como guarda central ou lateral do tabuleiro. Destinam-se à segurança dos veículos, de modo a evitar que estes saiam da ponte. Por outro lado, são elementos de sinalização, pois indicam claramente o traçado da via. Os tipos mais comuns são os perfis metálicos tipo “W”, visíveis na guarda lateral direita da figura 2-12 e as guardas tipo “New- Jersey”, visíveis na guarda de segurança central da mesma figura.

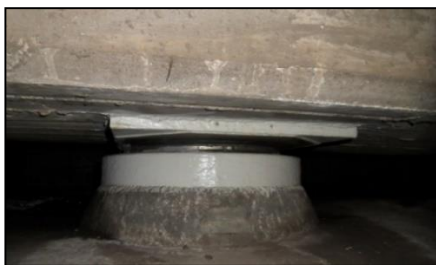
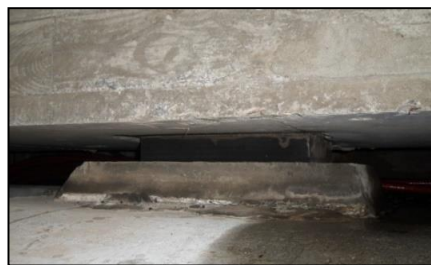
Figura 2-13 Alguns tipos de aparelhos de apoio

- **Aparelhos de apoio:** são dispositivos que asseguram a transmissão de cargas do tabuleiro para os apoios (pilares e encontros), permitindo eventuais movimentos relativos. Dos vários tipos de aparelhos de apoio existentes, destacam-se os fixos tipo panela (Figura 2-13 a) e os de neoprene cintado (Figura 2-13 b). Saliente-se que a base do aparelho de apoio, em geral de betão armado, designa-se por plinto.

a. Tipo panela, na ponte João Gomes

b. Tipo neoprene, na ponte do Porto Novo

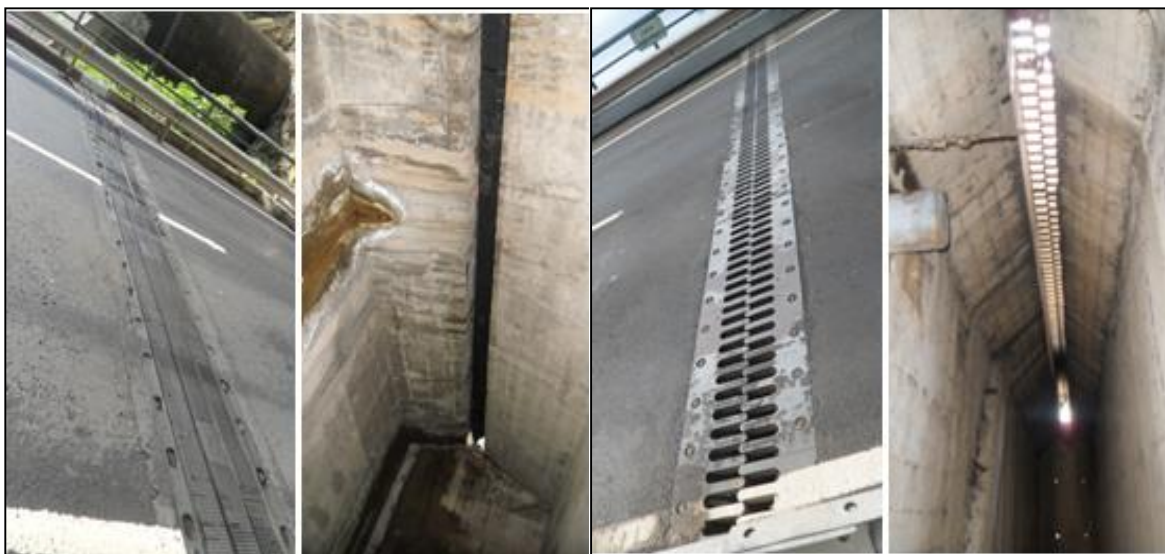
- **Juntas de dilatação:** têm como finalidade garantir a continuidade do pavimento. São dispositivos deformáveis que permitem assegurar a transição entre o tabuleiro e os encontros, ou entre dois tabuleiros contíguos. Este componente está sujeito a grande desgaste e deve ser projetado para resistir às ações dinâmicas e abrasivas do trânsito, aos agentes atmosféricos e para comportar os deslocamentos relativos devidos à retração, à fluência dos materiais e às variações térmicas. Nas pontes da Madeira, destacam-se as juntas de dilatação em módulos de neoprene armados (Figura 2-14 a) e as juntas de dilatação tipo pente metálico (Figura 2-14 b)

a. Módulos de neoprene, na ponte João Gomes

b. Pente metálico, na ponte do Vigário

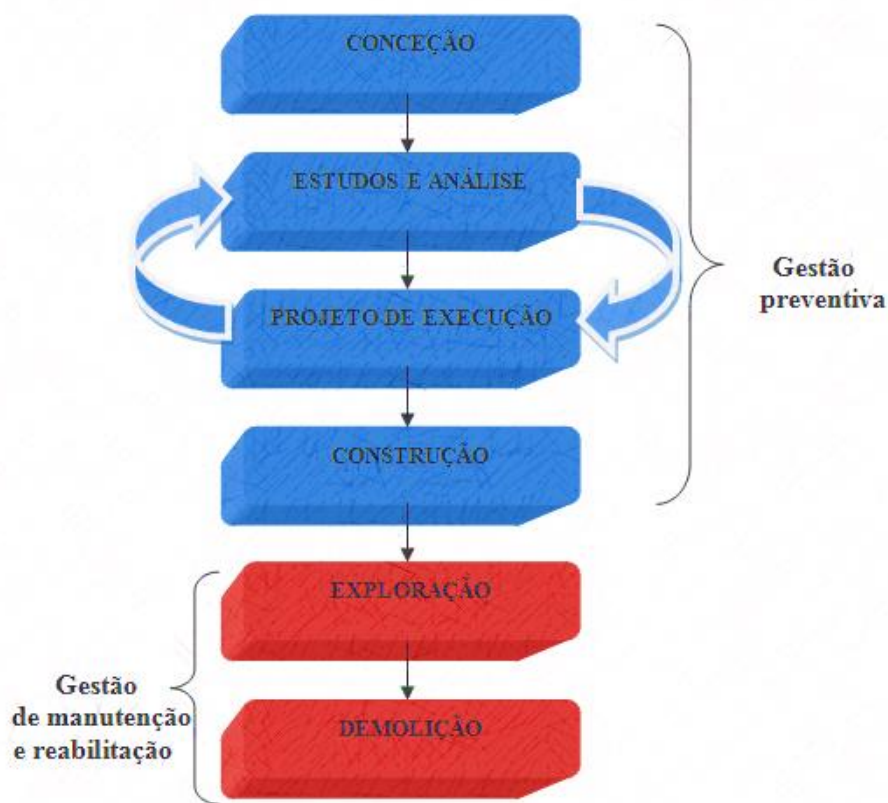
Figura 2-15 Fluxograma do ciclo de vida de uma ponte (adaptado de Ryall, 2000)

No ciclo de vida de uma ponte, pode-se distinguir seis fases: concepção, estudos e análise, projeto de execução, construção, exploração e demolição (Ryall, 2000). Na figura 2-15 enquadraram-se num fluxograma as fases mais comuns do ciclo de vida de uma ponte.

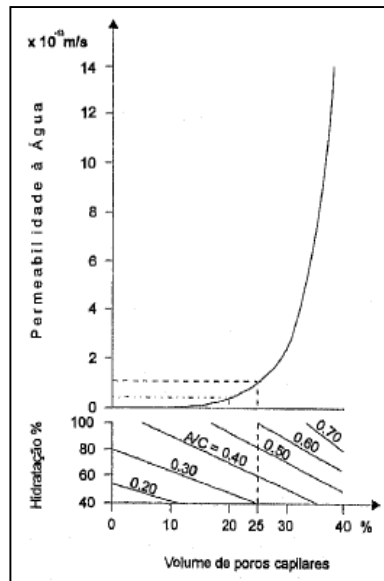
Figura 3-1 Influência da razão água/cimento na permeabilidade (CEB, 1992)

Em relação à relação água/ligante, a permeabilidade aumenta exponencialmente a partir de uma razão A/c de 0.6, em virtude da proliferação de poros formados pelo excesso de água (CEB, 1992). Na figura seguinte, relaciona-se a permeabilidade da água com várias relações água/cimento. Desta forma, é recomendado relações A/c baixas (menor que 0.50), controlando a trabalhabilidade, recorrendo a adjuvantes.

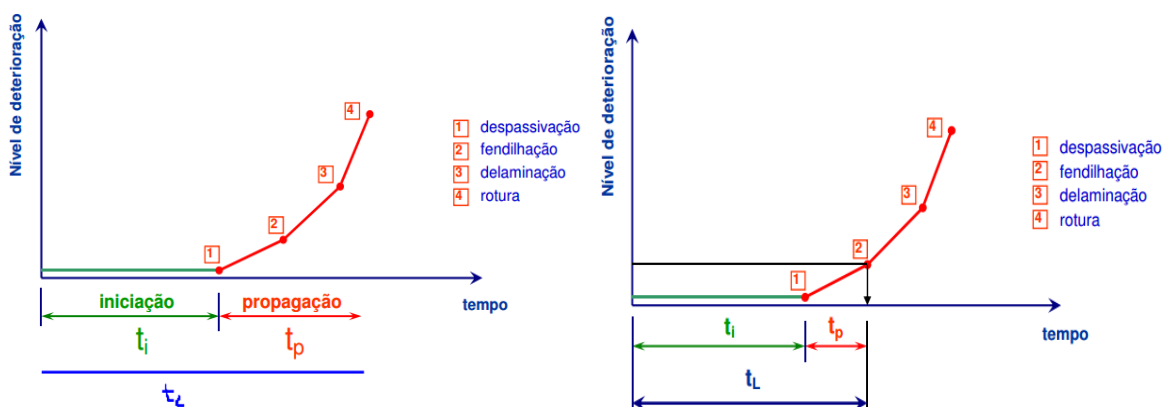
Para a definição da vida útil, podemos seguir duas metodologias prescritas no Eurocódigo e na especificação do LNEC E 465. O Eurocódigo sugere que o tempo de vida útil corresponde ao período de iniciação (fase em que não há sinais visíveis de deterioração) mais o período de propagação (i.e. fase em que ocorre os estados limites de: despassivação das armaduras; fendilhação; delaminação e rotura, ou seja corresponde ao desenvolvimento visível da deterioração) (Figura 3-2 a). Por outro lado, a especificação LNEC E 465 estabelece apenas o estado limite de utilização, ou seja, o período de propagação é definido desde a despassivação das armaduras até ao início da fendilhação que juntamente com o período de iniciação representam o tempo de vida útil, mais restrito (Figura 3-2 b).

a. Tempo útil segundo o Eurocódigo 2

b. Tempo útil segundo LNEC E 465

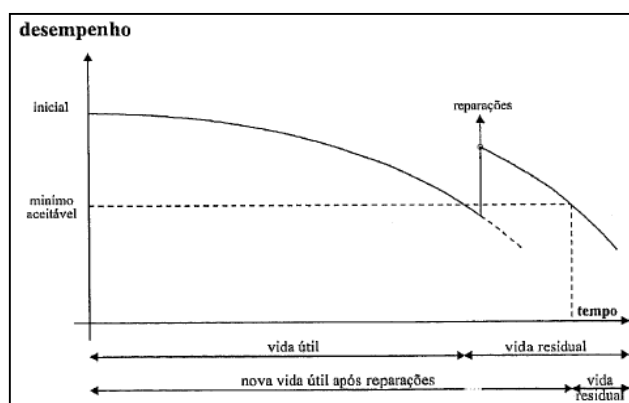
Figura 3-3 Vida útil e vida residual de uma estrutura de betão armado (CEB, 1992)

Importa também identificar a vida residual de uma estrutura, que corresponde ao período de tempo em que o desempenho da estrutura torna-se inaceitável, sendo necessário efetuar-se reparações, estabelecendo uma nova vida útil para essa estrutura, garantindo as condições mínimas de segurança e funcionalidade (CEB, 1992). Na Figura 3-3, observa-se a relação entre o desempenho previsto com o passar do tempo, ou seja, o desempenho (requisitos funcionais) decresce com o passar do tempo, devido à degradação natural do material até um valor que é considerado como mínimo aceitável. Nessa altura, efetuando as reparações necessárias, é possível melhorar o desempenho das estruturas até ao nível pretendido, voltando a decrescer com o passar do tempo.

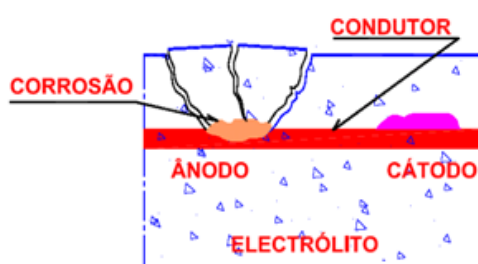
Figura 3-4 Mecanismo de corrosão das armaduras (Lúcio, 2008)

No processo de corrosão do aço, ocorre a libertação de íões de ferro (Equação 3.1). Os eletrões libertados migram para a zona catódica que ao reagirem com a água e oxigénio, dão origem a íões hidróxidos (Equação 3.2). Estes, por sua vez, migram para a zona do ânodo, dando origem aos produtos da corrosão, nomeadamente os hidróxidos de ferro (Equação 3.3)

Conhecidos os principais agentes que podem ajudar a desenvolver a deterioração do betão, importa perceber os principais mecanismos responsáveis por essa ocorrência. Os principais mecanismos de deterioração do betão estão relacionados com a corrosão das armaduras. A corrosão pode ser definida como um processo eletroquímico onde existe uma diferença de potencial no material, originando fluxos de eletrões, sendo necessário a presença de um ânodo (zona de armadura despassivada), um cátodo (zona de armadura em contacto com o oxigénio), um condutor elétrico (armadura) e de um eletrólito (betão), como se apresenta na Figura 3-4 (Lúcio, 2008).

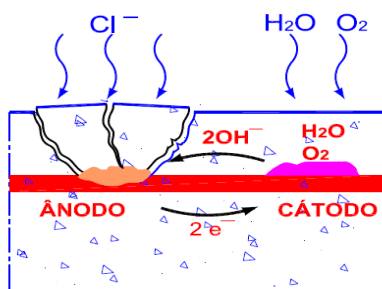
Figura 3-5 Mecanismo de corrosão devido à penetração de cloretos (Lúcio, 2008)

Este mecanismo depende, essencialmente, da quantidade de cloretos que se encontra na superfície do betão e da qualidade do betão (resistência e porosidade), que vai influenciar a velocidade de penetração dos mesmos no seu interior.

Os cloretos têm a capacidade de romperem a camada de óxido que protege as armaduras, permitindo, com essa despassivação, que a corrosão das armaduras se inicie (ver Figura 3-5). O resultado deste mecanismo traduz-se na perda de seção das armaduras, fendilhação e delaminação do betão de recobrimento. As consequências deste mecanismo traduzem-se na perda da capacidade resistente dos elementos estruturais, conduzindo em última instância à rotura.

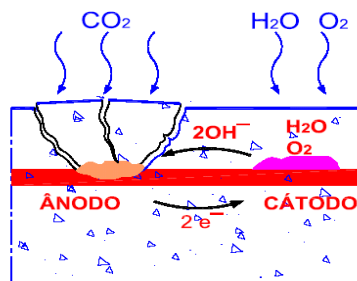
betão exercia em volta das armaduras, podendo iniciar-se o processo de corrosão (Equação 3.10).

Figura 3-6 Mecanismo de corrosão devido à carbonatação (Lúcio, 2008)

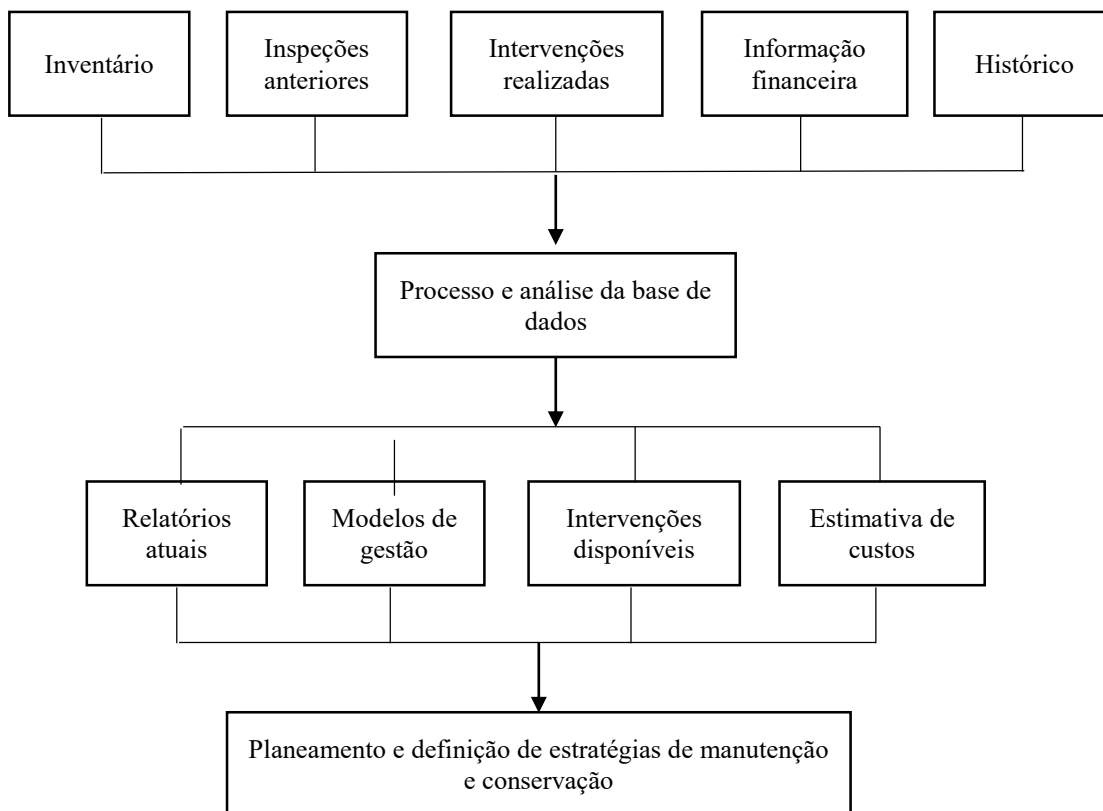
Figura 4-1 Diagrama de um sistema de gestão de obras de arte

sistemas de gestão representam uma ferramenta eficiente no planeamento e na tomada de decisões contribuindo para uma melhor gestão das obras de arte, hierarquizando as intervenções e a gestão dos recursos disponíveis. Na figura seguinte esquematizou-se o funcionamento geral de um sistema de gestão de obras de arte.

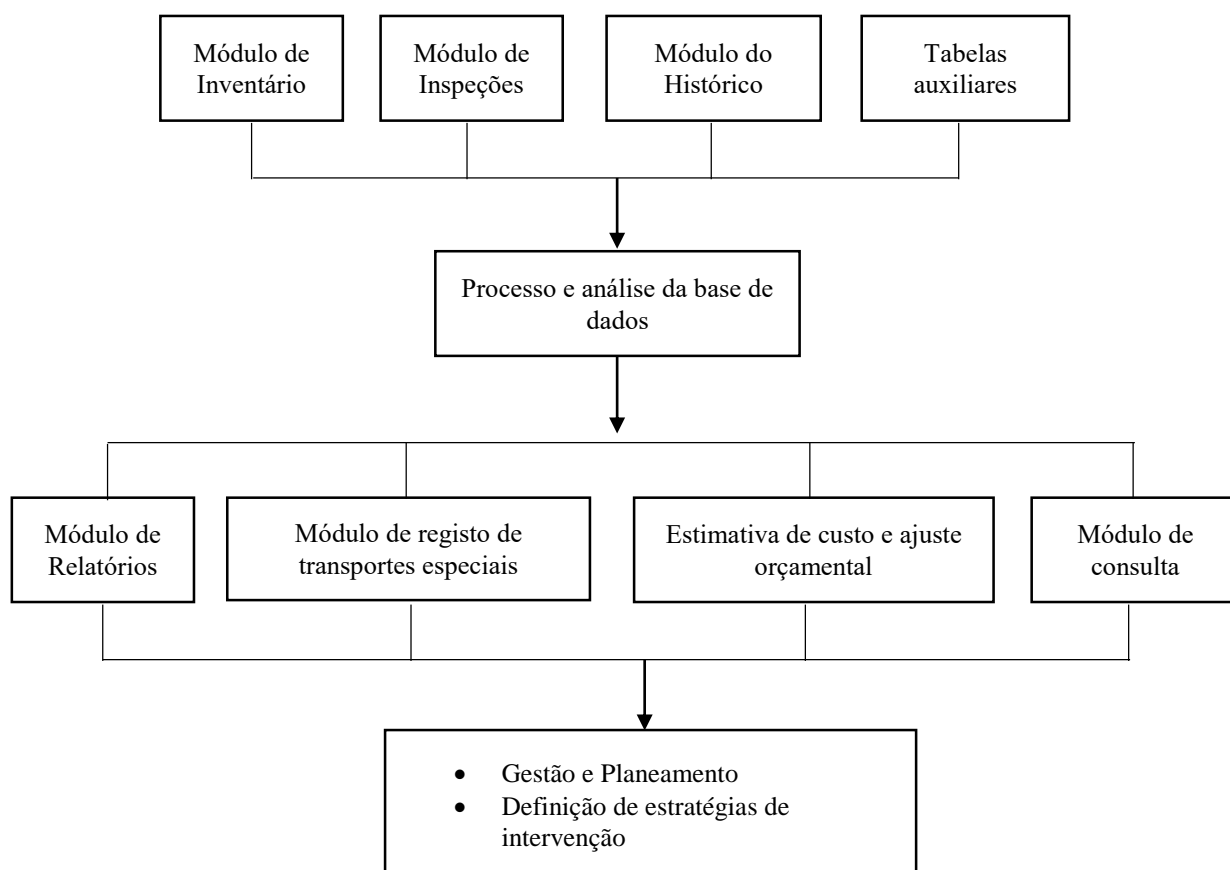
Figura 4-2 Diagrama do funcionamento do sistema GOA[®]

Na figura anterior, representou-se num diagrama, todos os módulos intervenientes do sistema GOA[®], em que, através de vários *inputs*, o sistema ordena e processa toda a

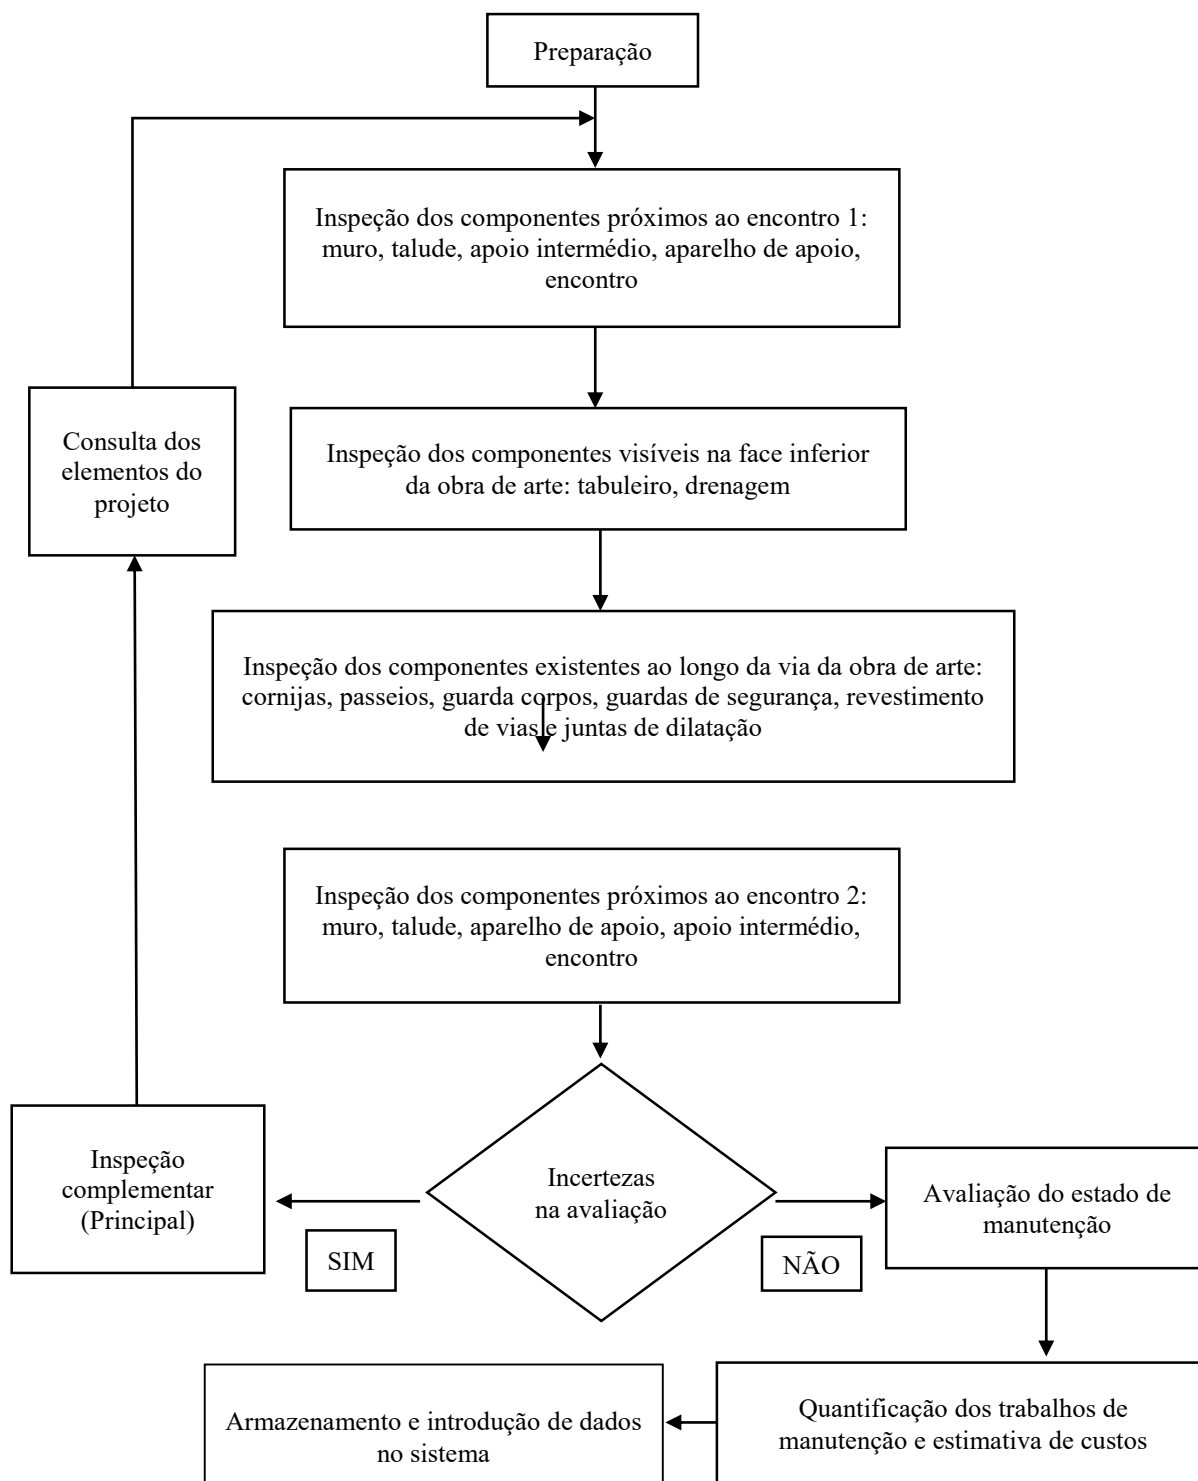
Figura 4-3 Fluxograma proposto para a realização de uma inspeção de rotina

Existem diversas classificações para avaliar o estado de manutenção das obras de arte, cabendo às entidades responsáveis pelos trabalhos de inspeção de utilizar a classificação que melhor se adegue às características das obras de arte.. Na Figura 4-3 é proposto um fluxograma com os principais procedimentos a realizar numa inspeção de rotina.

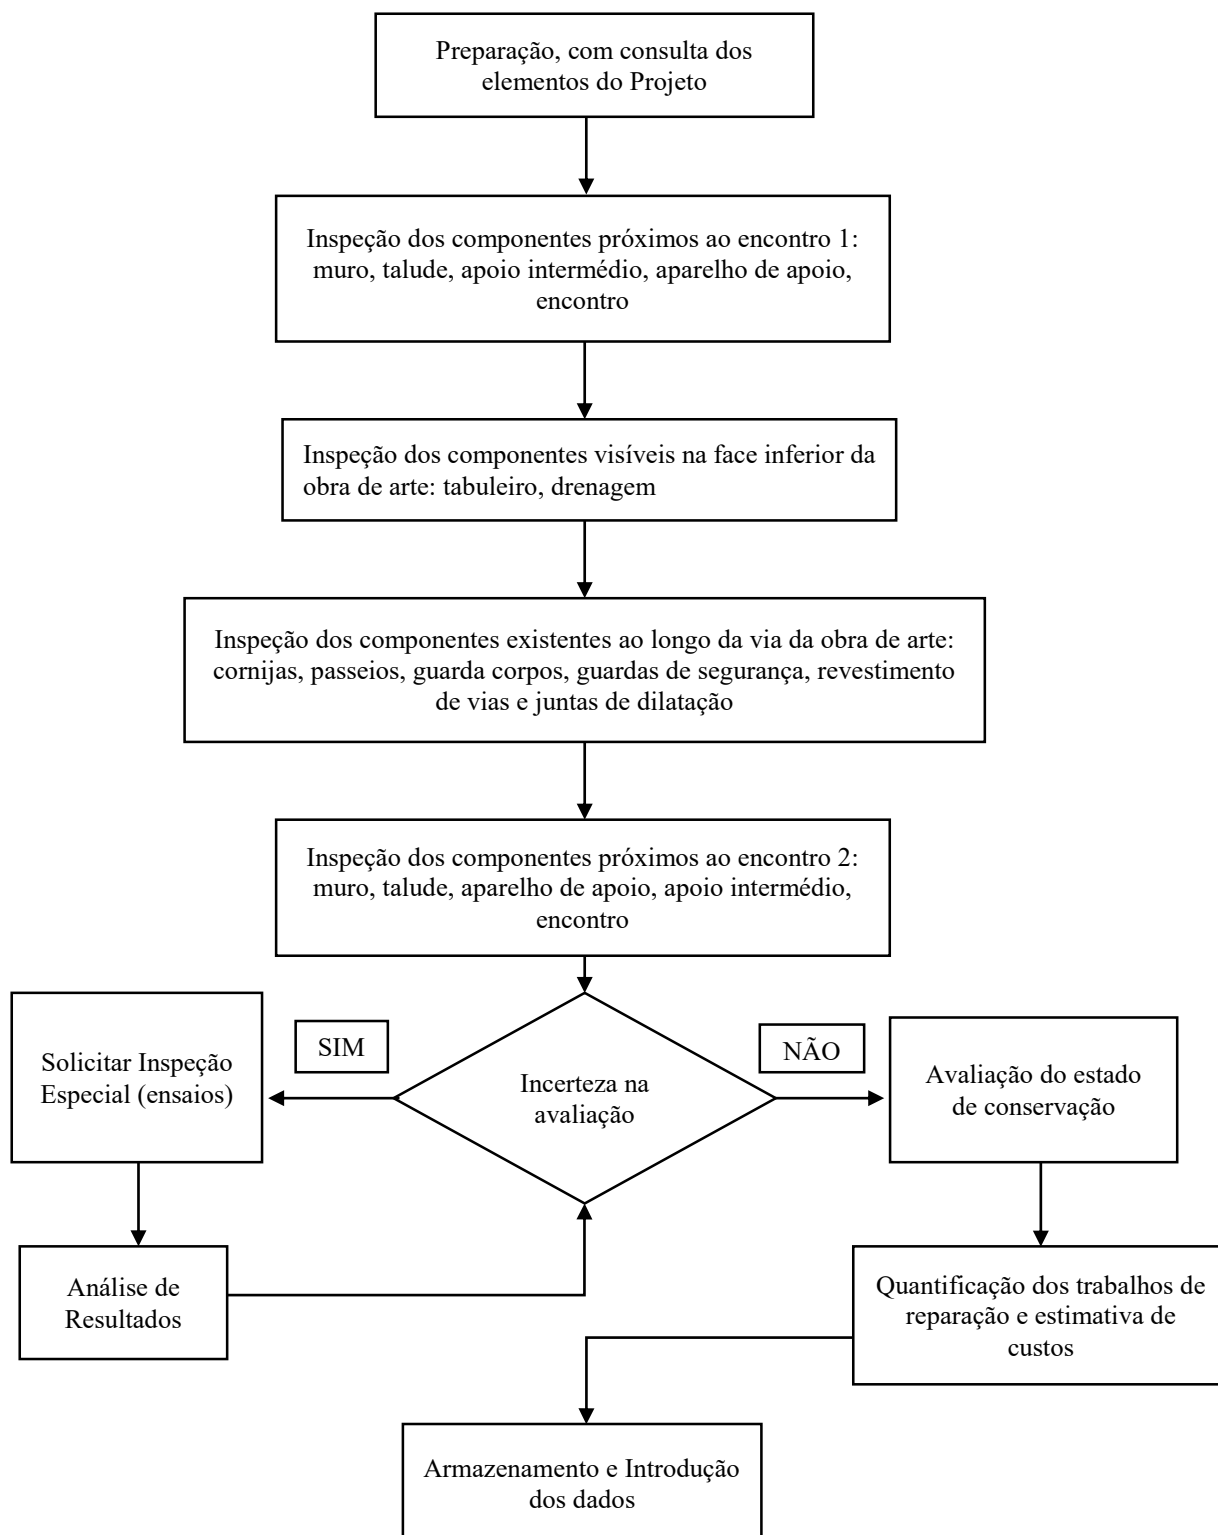
Figura 4-4 Fluxograma proposto para a realização de uma inspeção principal

Na Figura 4-4 é proposto um fluxograma com os principais procedimentos a realizar numa inspeção principal.

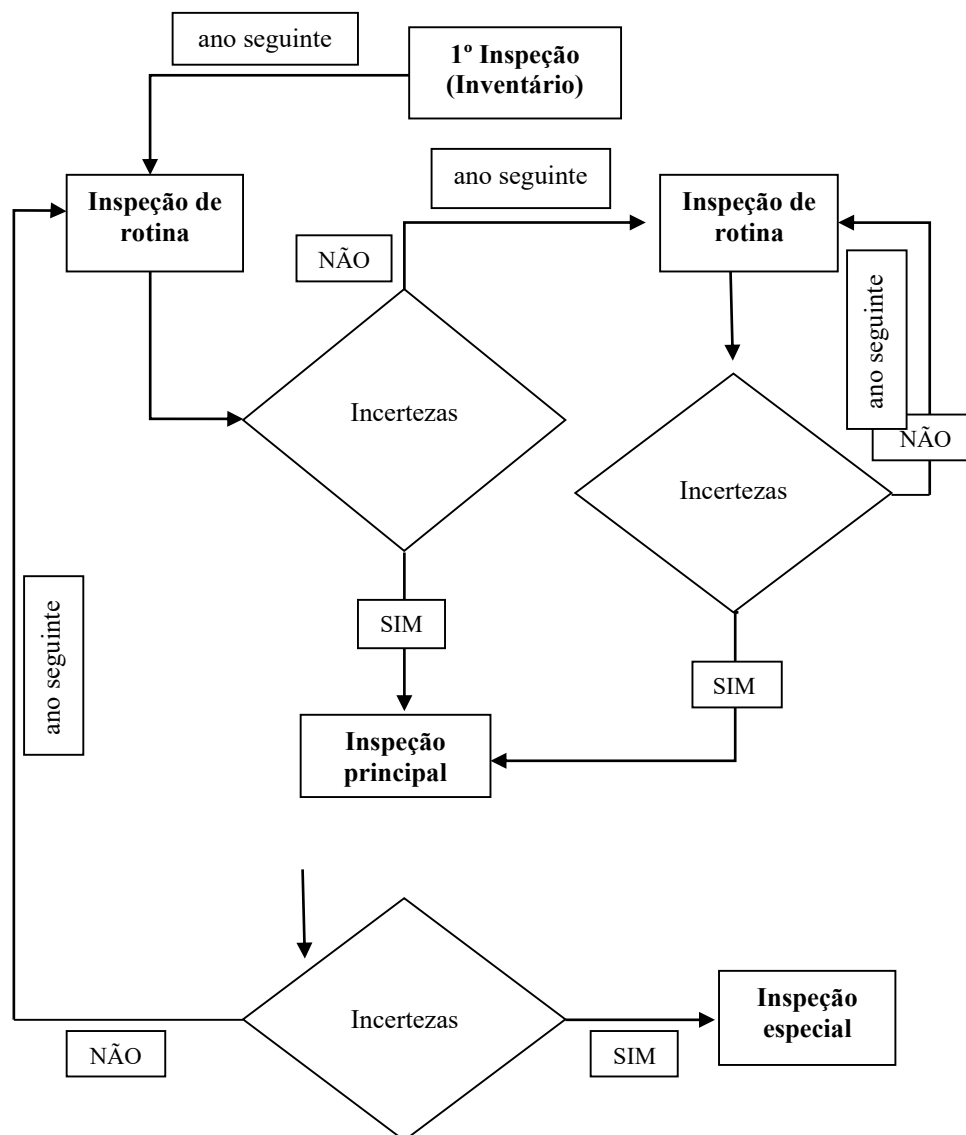
Figura 4-6 Fluxograma proposto para um modelo de ciclo de inspeções

Refira-se que este modelo não deverá servir como regra, apenas como exemplo indicativo a seguir no planeamento das respetivas inspeções, isto porque a especificidade do comportamento do material, bem como a incerteza e os condicionamentos da envolvente (e.g. acidentes e desastres naturais), não permitem definir períodos certos de inspeção.

Na Figura 4-6 está representado uma proposta para um modelo de um ciclo de inspeções de uma obra de arte durante cinco anos. Estes ciclos devem realizar-se até ao fim da vida útil da obra de arte.

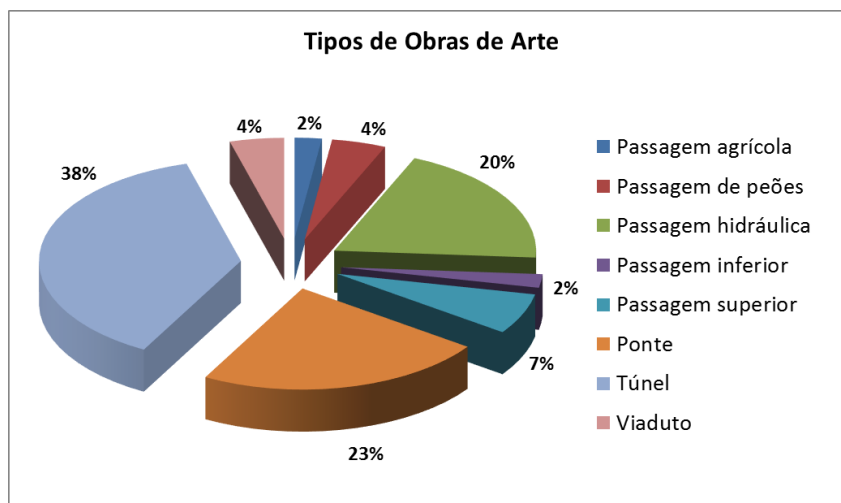
Figura 5-1 Tipos de obras de arte analisadas e sua percentagem relativa

por 52 túneis, 32 pontes, 27 passagens hidráulicas, 9 passagens superiores, 6 passagens de peões, 6 viadutos, 3 passagens agrícolas e 3 passagens inferiores. No gráfico seguinte, indicam-se as diferentes percentagens de acordo com os tipos de obras de arte analisadas.

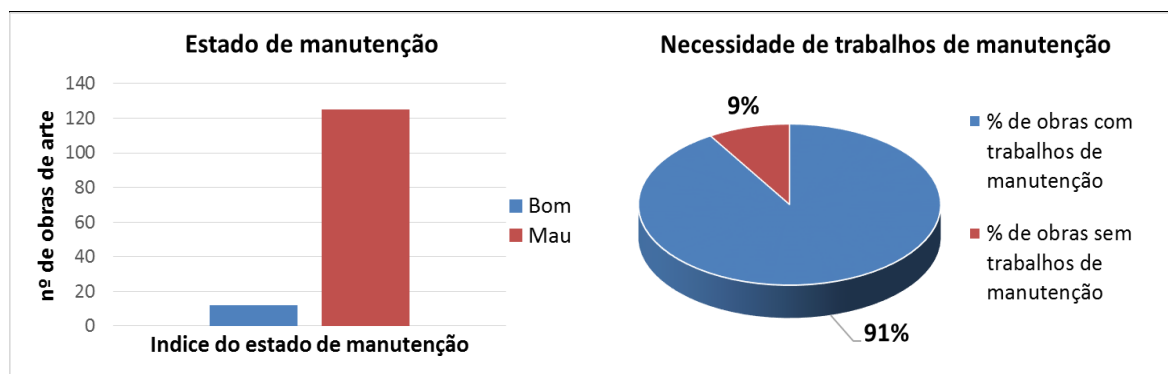
Figura 5-2 Estado de manutenção e necessidade de trabalhos de manutenção

Este resultado é discutível, porque basta haver uma componente avaliada com um mau estado de manutenção para ser atribuída à generalidade da obra de arte o estado de manutenção “Mau”, não representando da melhor maneira o estado geral de manutenção de cada obra. Atualmente, a Betar já utiliza uma classificação distinta da apresentada, traduzindo de forma mais adequada as situações das obras, do ponto de vista da manutenção.

Com base nos relatórios de inspeção de rotina de 2013, analisou-se os estados de manutenção e os trabalhos de manutenção recomendados para 2014. Através da análise da Figura 5-2, constata-se que a maioria das obras de arte (91%) estão classificadas com “Mau” estado de manutenção e conseqüentemente apresentam necessidades de manutenção.

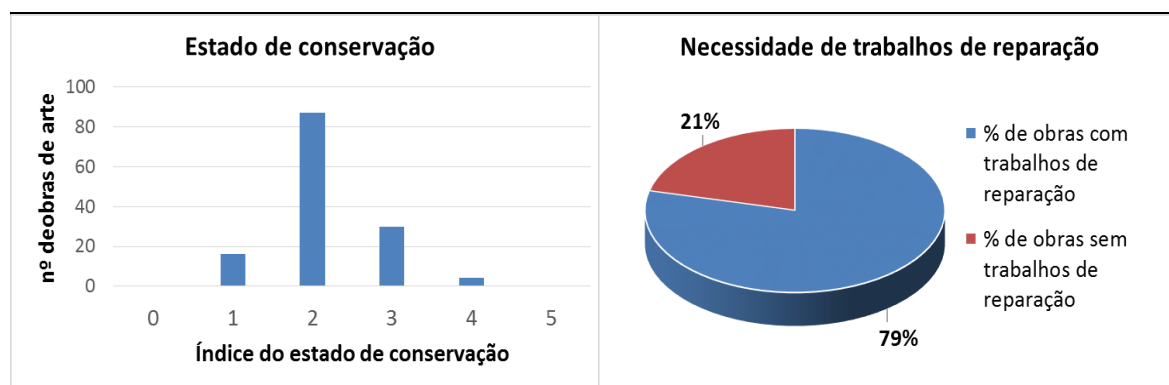
Figura 5-3 Estado de conservação e necessidade de trabalhos de reparação

Após a análise da Figura 5-3, constata-se que a maioria das obras de arte (87) estão avaliadas com um estado de conservação “2”, sendo este um estado de conservação razoável, correspondem a defeitos com pouca importância para o comportamento e a durabilidade.

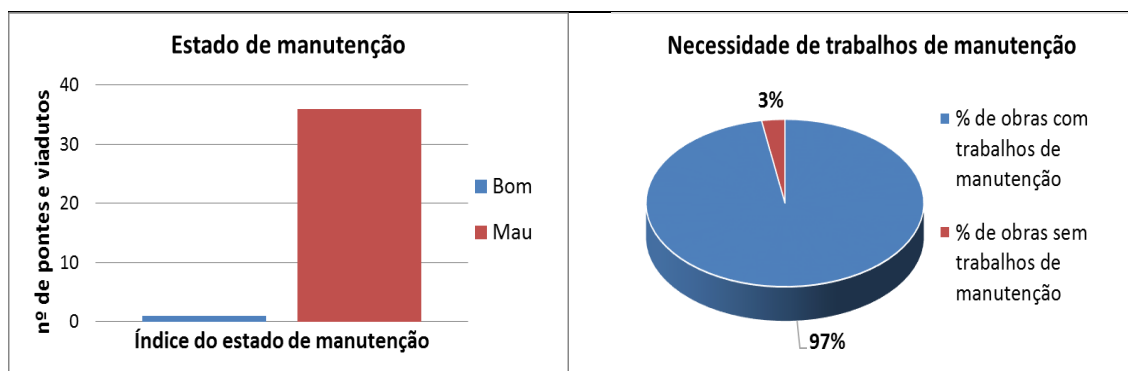
Figura 5-4 Estado de manutenção em pontes e viadutos e necessidade de trabalhos de manutenção

Este resultado discrepante é explicado pela sensibilidade do sistema de avaliação utilizado, ou seja, a necessidade de efetuar trabalhos de manutenção num único componente (e.g. limpeza num encontro causado pela acumulação de sedimentos) é suficiente para classificar a ponte ou viaduto com estado de manutenção mau.

A grande maior parte das pontes e viadutos seguem a mesma tendência que as obras de arte em geral. Neste caso particular, apenas 3% apresentavam-se em bom estado de manutenção e não necessitavam de trabalhos de manutenção (Figura 5-4).

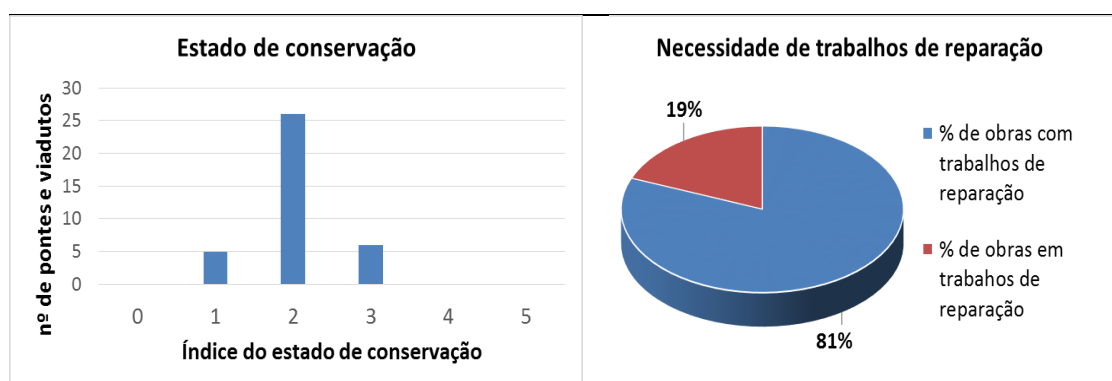
Figura 5-5 Estado de conservação em pontes e viadutos e necessidade de trabalhos de reparação

Após a análise da Figura 5-5, constata-se que a maioria das pontes e viadutos (26) estão avaliadas com um estado de conservação “2”.

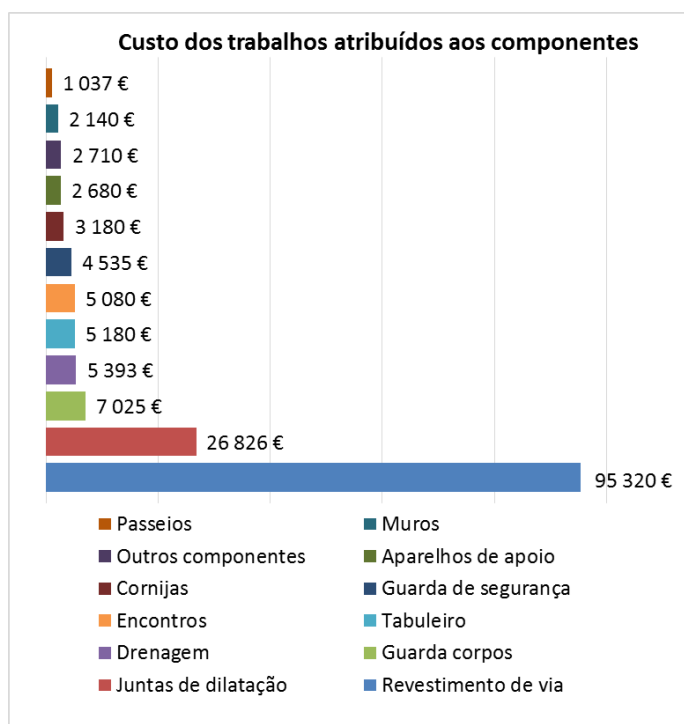
Figura 5-6 Custo dos trabalhos atribuídos por componente

Através da figura anterior, verifica-se que, para as 36 pontes e viadutos analisados, o revestimento de vias foi o componente que obteve os maiores custos de manutenção associados ($\approx 95.000\text{€}$). Saliente-se que esse valor é praticamente o resultado de trabalhos atribuídos a 3 das 36 obras de arte ($\approx 80.000\text{€}$), pelo que não reflete a maioria do componente “revestimento de via”.

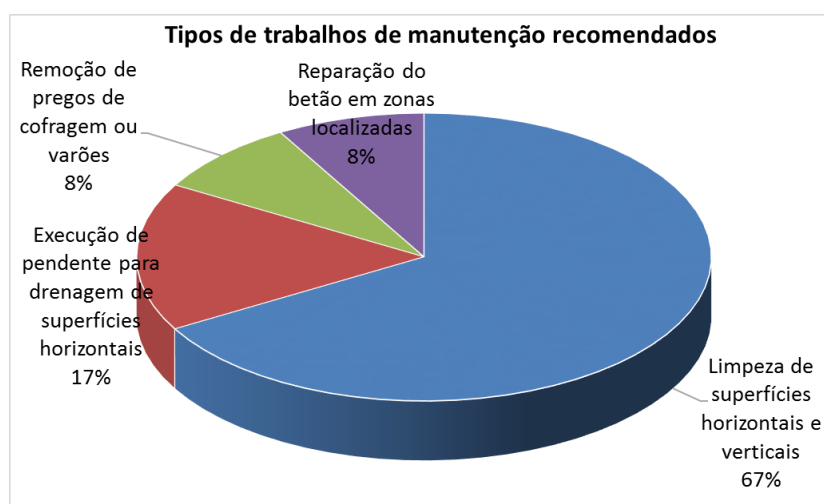
Figura 5-7 Tipo de trabalhos de manutenção nos encontros e a sua distribuição relativa

Nos encontros das obras analisadas, verificou-se através da análise apresentada no gráfico seguinte, que a “limpeza de superfícies horizontais e verticais” representa 67% dos trabalhos de manutenção atribuídos. Estes trabalhos são particularmente relevantes porque a ação da água, quando mal encaminhada, provoca anomalias nas superfícies de betão. Em consequência, o segundo trabalho de manutenção com maior atribuição está relacionado com a “execução de pendentos para drenagem de água em superfícies horizontais” (17%).

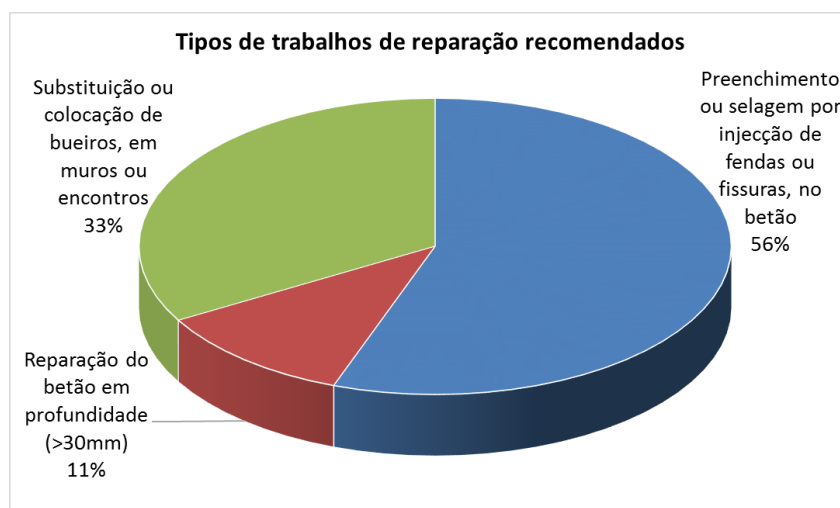
Figura 5-8 Tipo de trabalhos de reparação nos encontros e a sua distribuição relativa

Em relação aos trabalhos de reparação atribuídos nas inspeções principais, o trabalho de reparação com maior atribuição foi o “preenchimento ou selagem por injeção de fendas ou fissuras no betão” com 56% ,e, associado a este trabalho, a “reparação do betão em profundidade” com 11%, como pode ser observado na figura seguinte.

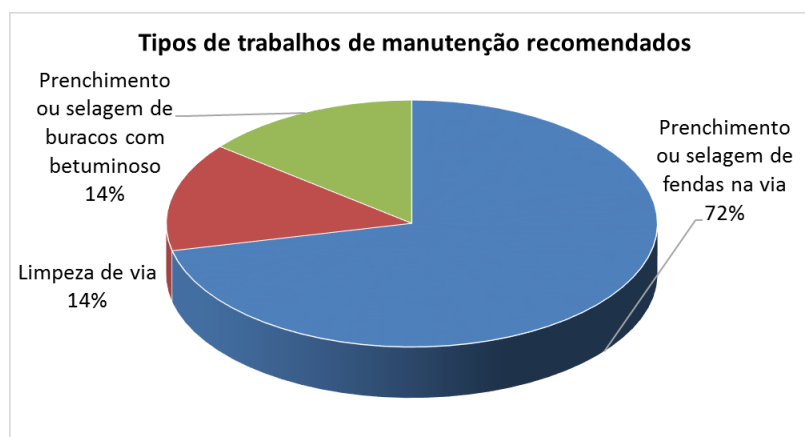
Figura 5-9 Tipo de trabalhos de manutenção nos revestimentos de vias e a sua distribuição relativa

Através dos componentes analisados, verificou-se que é essencialmente a sua degradação, através de buracos ou fendas no pavimento betuminoso, a principal anomalia verificada, sendo atribuído principalmente o trabalho de “preenchimento ou selagem de fendas com betume” (Figura 5-9). Esses trabalhos perfazem cerca de 84% da totalidade dos trabalhos atribuídos, restando 14% para trabalhos de limpeza de via (nomeadamente vegetação e sedimentos acumulados). Nos trabalhos de reparação, o preenchimento ou selagem de fendas ou buracos representam a totalidade dos trabalhos recomendados.

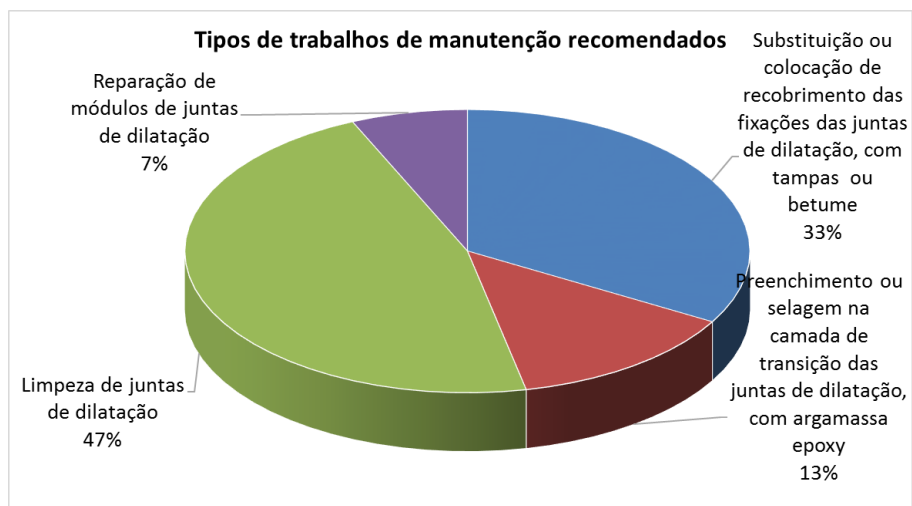
Figura 5-10 Tipos de trabalhos de manutenção em juntas de dilatação e a sua distribuição relativa

Através da análise das juntas de dilatação, conforme se ilustra na Figura 5-10, constatou-se que o trabalho de manutenção mais frequentemente prescrito foi a sua limpeza, num total de 47% dos trabalhos recomendados, seguido da substituição ou colocação de recobrimentos de fixação das juntas (33%), restando pequenos trabalhos de reparação nos módulos e na camada de transição.

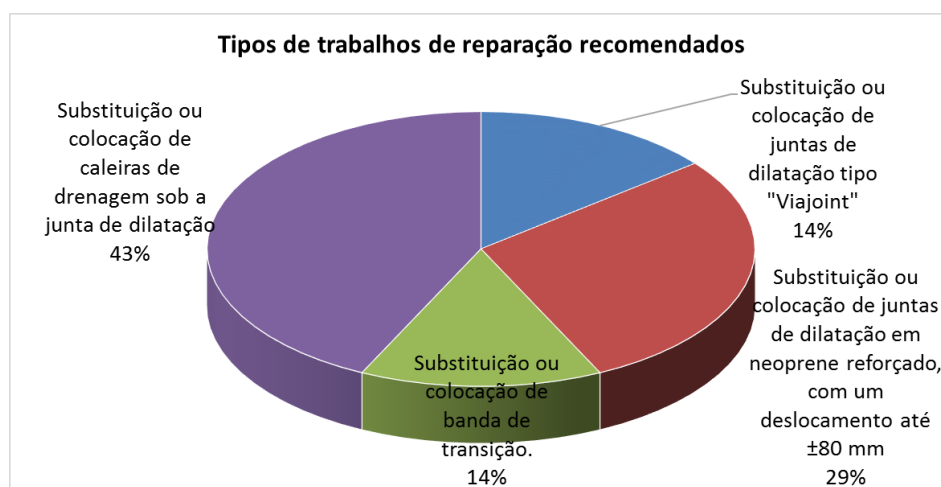
Figura 5-11 Tipos de trabalhos de reparação em juntas de dilatação e a sua distribuição relativa

Através dos principais trabalhos de reparação recomendados, constata-se que os trabalhos atribuídos estão relacionados com aspetos ligados à drenagem da água, nomeadamente “substituição/colocação de caleiras de drenagem sob a junta” (43% dos trabalhos atribuídos). Este tipo de trabalho resulta da infiltração de água pelo interior da junta, causando anomalias anteriormente verificadas nos encontros, nomeadamente escorrências e eflorescências.

Em relação aos trabalhos de reparação prescritos nas inspeções principais, o mais frequente é a colocação de caleira de drenagem sob a junta de dilatação, seguido da substituição/colocação de juntas de dilatação (ver Figura 5-11).

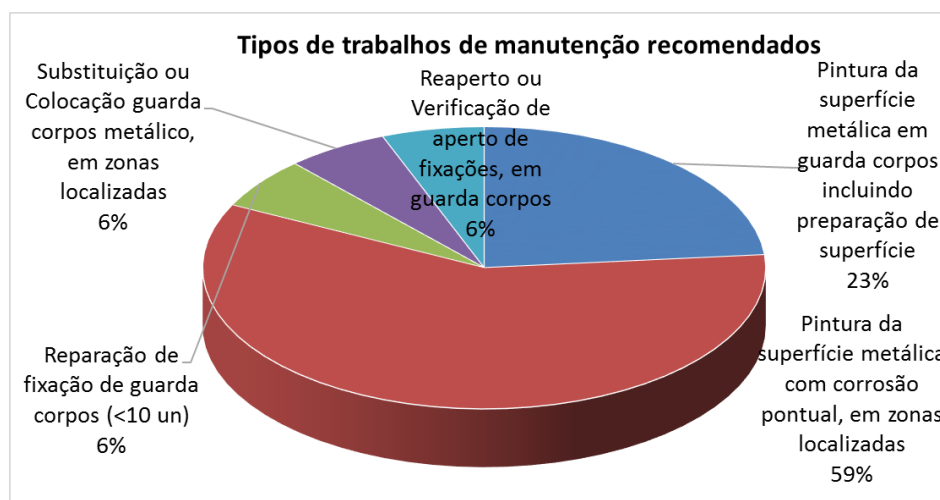
Para os guarda corpos das obras analisadas, como indicado na figura seguinte, o trabalho de manutenção que teve maior frequência foi “pintura das superfícies metálicas” ($\approx 82\%$), restando trabalhos efetuados como por exemplo nos elementos de fixação (reaperto e reparação).

Figura 5-12 Tipos de trabalhos efetuados em guarda corpos e sua distribuição relativa

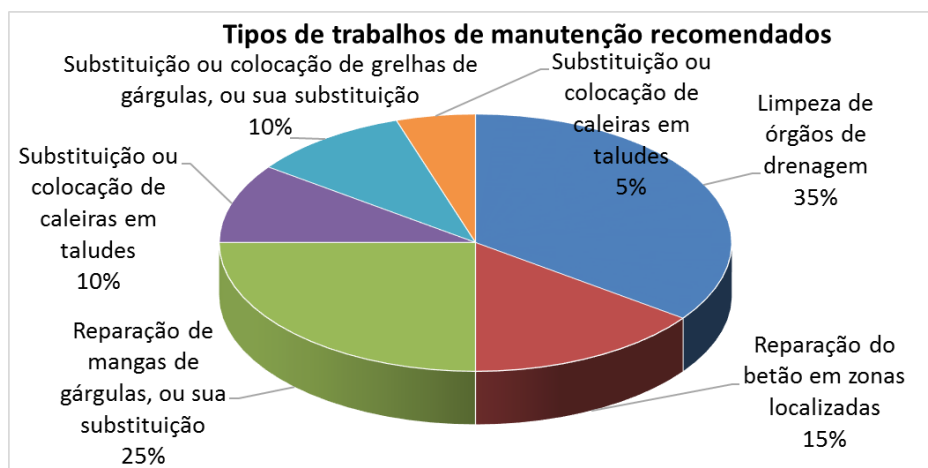
Através da análise da figura seguinte, verificou-se que o trabalho mais atribuído foi “limpeza de órgãos de drenagem” (37%), seguido de trabalhos de reparação ou substituição de elementos do sistema de drenagem (tubos de queda, mangas, caleiras e sumidouros). Saliente-se que o trabalho “reparação do betão em zonas localizadas” resulta da insuficiente drenagem do sistema, permitindo a infiltração e escorrência de água no betão, havendo necessidade de reparação local.

Figura 5-13 Tipos de trabalhos efetuados em sistemas de drenagem e sua distribuição relativa

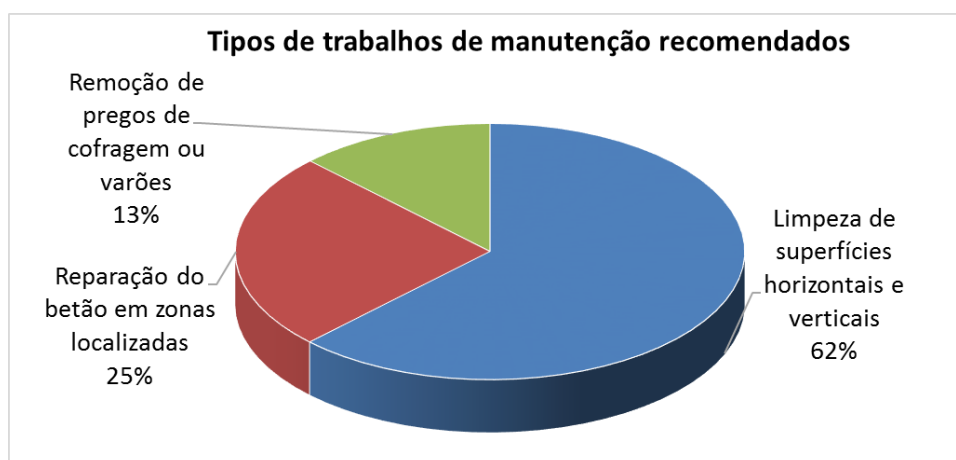
Verificou-se, de acordo com o que se apresenta na figura seguinte, que o trabalho de manutenção mais recomendado nas inspeções de rotina foi “limpeza de superfícies horizontais e verticais” (62%). Este trabalho resulta das anomalias já referidas para o componente “sistema de drenagem”, nomeadamente com a falta ou o insuficiente encaminhamento de água. Em seguida, aparece o trabalho de “reparação de betão em zonas localizadas” (25%) e “remoção de varões ou pregos de cofragem” (13%).

Figura 5-14 Tipos de trabalhos de manutenção atribuídos aos tabuleiros e sua distribuição relativa

Através da análise do gráfico da Figura 5-14, dos trabalhos atribuídos, verifica-se que as principais anomalias são:
