Inspeção e Reabilitação de Pontes e Viadutos em Betão Armado na RAM

Dissertação apresentada para a obtenção do grau de Mestre em
Engenharia Civil

Funchal, fevereiro, 2015

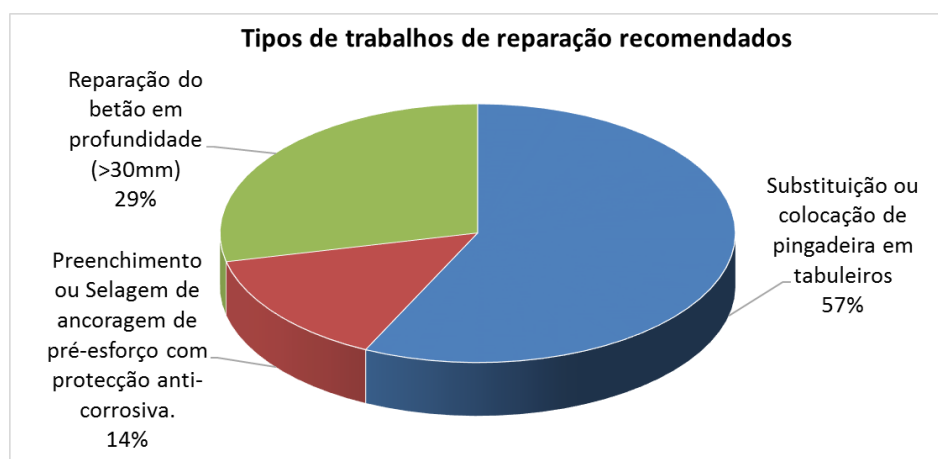
Em relação aos trabalhos de reparação atribuídos nas inspeções principais, o trabalho de reparação com maior frequência foi “substituição ou colocação de pingadeira” com 57%. De resto, os trabalhos estão relacionados com a deterioração do betão, nomeadamente com a reparação do betão em profundidade.

Figura 5-15 Tipos de trabalhos de reparação em tabuleiros e sua distribuição relativa

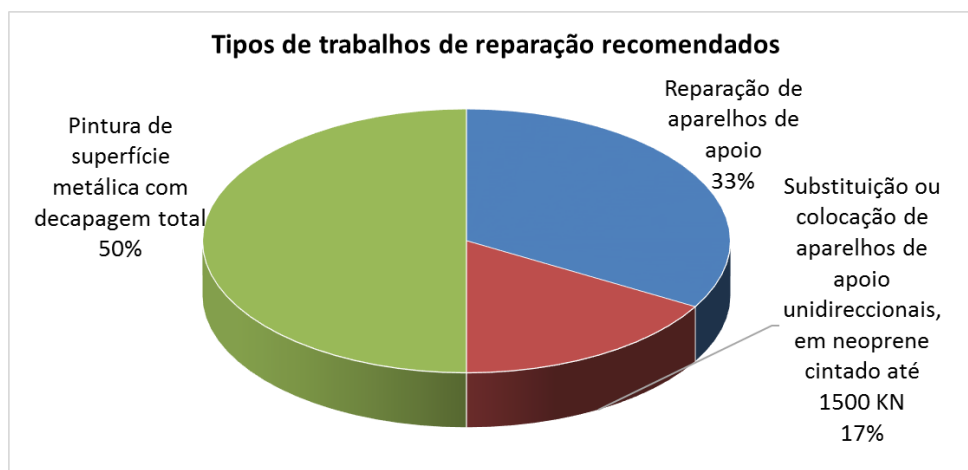
Em relação aos trabalhos de reparação atribuídos nas inspeções principais, o trabalho de reparação especificado com maior frequência é “pintura de superfícies metálicas”, para corrigir a corrosão dos blocos de neoprene e de todos os elementos metálicos. O trabalho de reparação é recomendado quando existe deterioração em algum elemento do respetivo componente. Em último caso é recomendado o trabalho “substituição do aparelho de apoio”. Este trabalho surge perante deformações e deslocamentos excessivos.

Figura 5-16 Tipos de trabalhos executados nos aparelhos de apoio

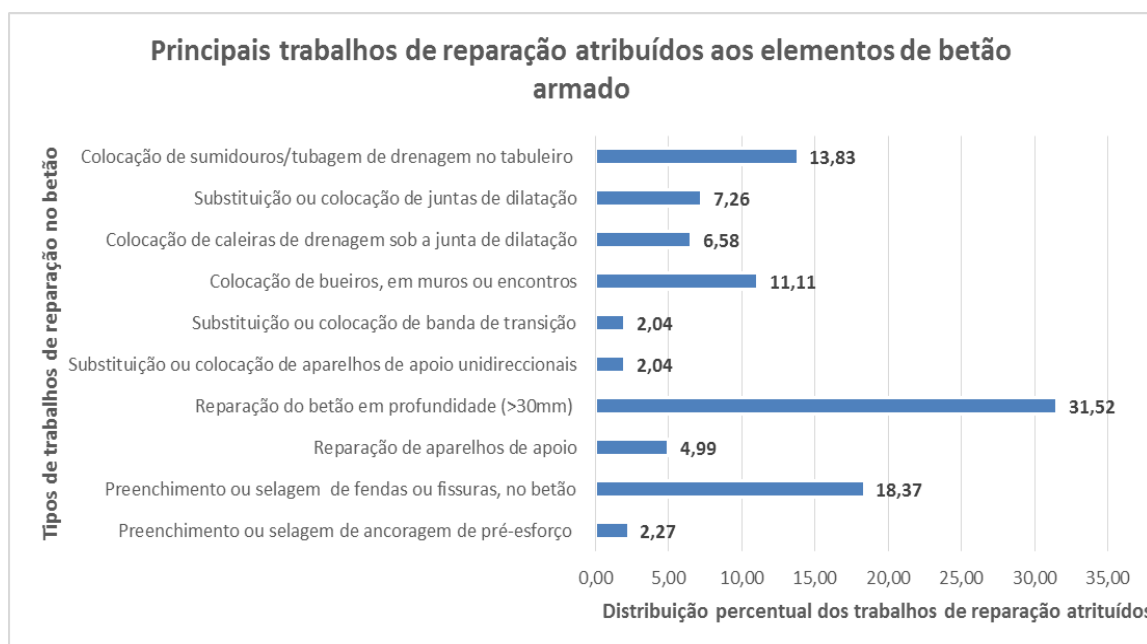
Figura 5-17 Principais trabalhos de reparação efetuados em elementos de betão armado

Feita a ordenação e análise dos dados, que permitiu descrever a ocorrência de trabalhos efetuados em todos os elementos de betão armado, verifica-se, através dos resultados apresentados na Figura 5-17, que o trabalho que teve maior incidência é “reparação do betão”, com cerca de 44%. Entende-se por reparação, trabalhos superficiais, por selagem de fendas e fissuras, e trabalhos em profundidade, com limpeza ou substituição das armaduras. A anomalia que ocorre com mais frequência nos componentes constituídos por betão é fendilhação ou descasque. A fendilhação apresentada ocorre sob diversas formas, isto é, várias aberturas e alinhamentos, devido às diferentes causas e níveis de gravidade, abordados anteriormente.

Como segundo trabalho de reparação mais recomendado, com 28%, surge a “colocação ou substituição de órgãos de drenagem”. Saliente-se que o trabalho atribuído resulta da insuficiente, ou inexistente, drenagem da água, permitindo a infiltração e escorrência de água no betão. É comum observar-se estes tipos de anomalias principalmente nas consolas dos tabuleiros, devido à inexistência de pingadeira e tubos de queda. Na presença de qualquer situação que não possibilite a drenagem da água, existe a necessidade de reparação nos componentes, de modo a corrigir ou impedir o processo de deterioração.

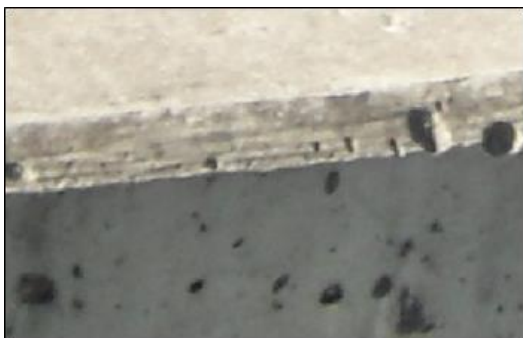
Anomalia no betão caracterizada pela existência de zonas ocas, à superfície ou no seu interior. O betão apresenta uma superfície não homogénea, sendo visíveis agregados de maior dimensão com vazios entre si e facilmente removíveis.

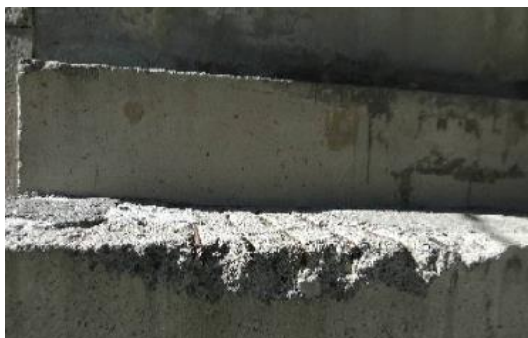
ANOMALIA**Corrosão das armaduras principais****COMPONENTES**

Trata-se de uma patologia no aço, à qual estão associados danos no betão. Este dano caracteriza-se pela exposição da armadura principal. Encontra-se nos casos em que a armadura é visível, podendo estar completamente exposta ou ainda só ter aflorado.

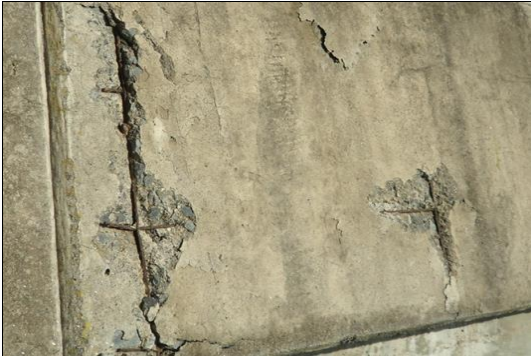
Corrosão das armaduras construtivas

Existência de varões construtivos (ex.: esticadores de cofragem) incorporados no elemento de betão, mas que apresentam uma parte muito próxima, ou mesmo exterior, à superfície do betão. Podem ser encontrados dobrados e apresentar corrosão.

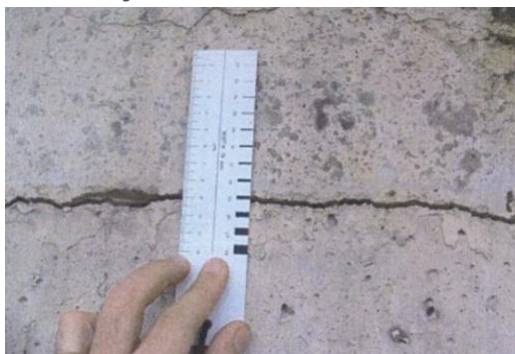
Caracteriza-se pela existência de fendas que podem ter espessuras, comprimentos e profundidades variadas, bem como diferentes orientações (vertical, horizontal, oblíqua). Podem aparecer isoladas ou com afastamentos regulares.

Em tabuleiros vigados, as fissuras podem ter início na ligação das vigas/nervuras com as consolas, prolongando-se depois pela face inferior do tabuleiro.

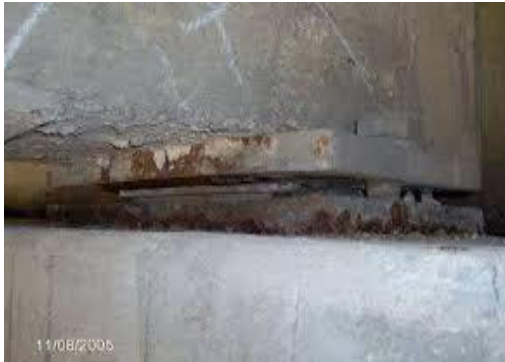
Corrosão no aparelho de apoio

Manchas acastanhadas formadas por produtos de corrosão, em locais húmidos ou nos encontros sujeitos a escorrência de água proveniente de juntas de dilatação, o contato da água com as peças metálicas irá desencadear o processo de corrosão. Os pontos preferenciais onde a corrosão tem início são as superfícies de contato entre peças diferentes, pois são pontos onde a humidade penetra mais facilmente.

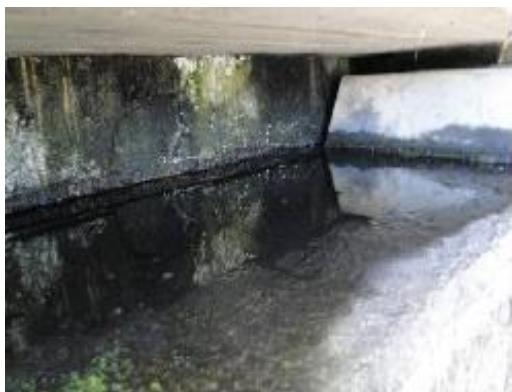
Acumulação de sedimentos e/ou detritos arrastados ou sobrantes da construção, que se depositam em redor ou sobre os aparelhos de apoio.

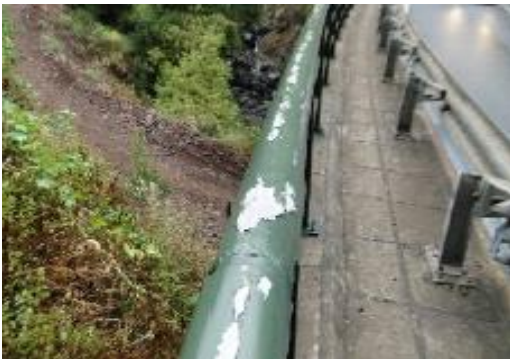
Desgaste ou destaque da superfície metálica do componente, pontual ou generalizado. Em guarda-corpos metálicos, pode ser visível corrosão do aço, apresentando na sua superfície uma cor de óxido.

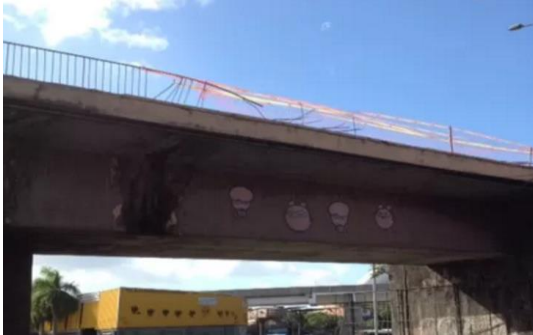
Existência de deformações localizadas nos elementos que constituem os guarda-corpos, estendendo-se também às fixações. Muitas vezes os elementos em que os guarda-corpos estão fixados (tabuleiro ou cornijas) também ficam danificados em resultado de embates.

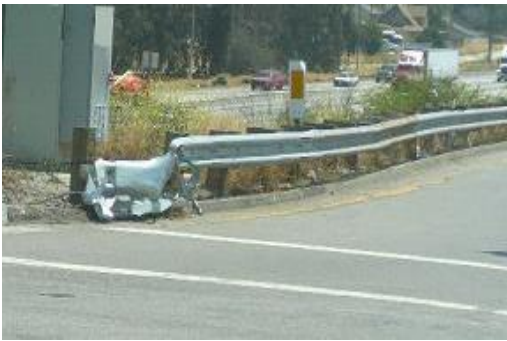
Existência de danos no componente provocado por embates de veículos. As deformações ocorrem simultaneamente nos prumos verticais e nos perfis horizontais. A deformação é perceptível na observação do perfil ao longo do comprimento da obra, ou seja, olhando ao longo do passeio a partir de um encontro.

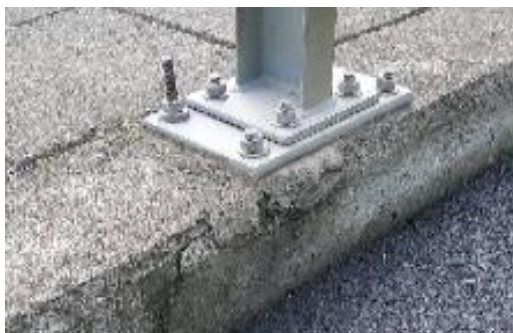
Quebra ou fissuração do betão em torno das amarrações das guardas de segurança. Esta situação pode surgir isoladamente, ou ser acompanhada da deformação da guarda de segurança provocada por embates de veículos

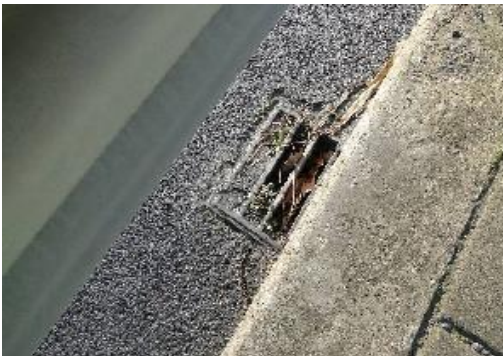
Obstrução parcial ou total dos órgãos de drenagem nos tabuleiros das pontes. Essa obstrução deve-se na maior parte das vezes, à acumulação de sedimentos (partículas terrosas) que são arrastados pelas águas que se escoam nas bermas das faixas de rodagem. A obstrução também pode ser provocada pela acumulação de objetos ou pelo crescimento de vegetação.

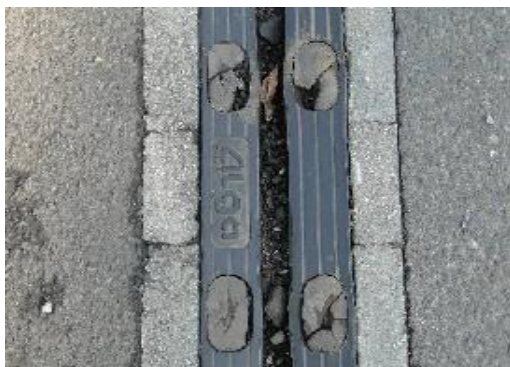
Manifesta-se através do som do batimento das juntas aquando da passagem dos veículos. Caracteriza-se pelo desaperto das porcas em relação ao perno, ou no caso da existência de parafusos, manifesta-se pela subida da cabeça dos parafusos.

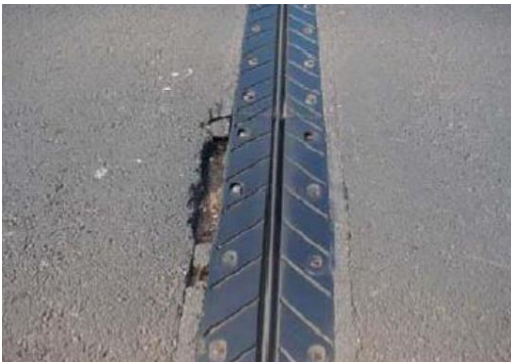
Quebra ou fissuração da camada de transição, acompanhada numa fase mais adiantada, de desprendimento, podendo ser acompanhada por desaperto das fixações, e da danificação dos bordos da junta de dilatação.
