**Caracterização hidráulica, hidrológica e de
transporte sólido do evento de 20 de Fevereiro de
2010 na Ribeira de João Gomes
Ilha da Madeira**

Dissertação para a obtenção do grau de Mestre em Engenharia Civil

Abril de 2011

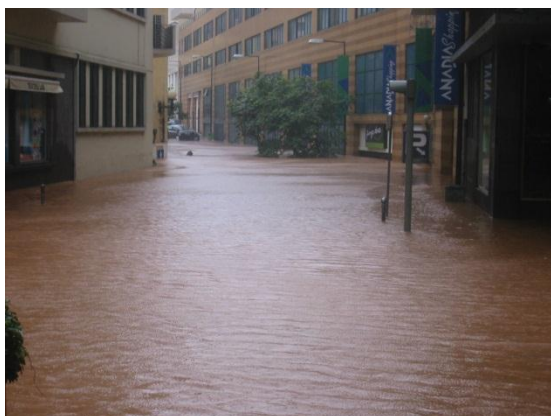
As ruas com cotas inferiores foram as mais afectadas pela inundaç o, destacando a Rua do Ribeirinho de Baixo, onde as  guas atingiram os 3 metros de altura e submergiram 2 pisos subterr neos do edif cio Anadia (Figura 9), tendo como principal proveni ncia as  guas escoadas pela Rua do Carmo, que por sua vez resultaram do transbordamento ocorrido entre a ponte do Bom Jesus e a ponte do Carmo, sec es 15 e 11 do anexo I

Figura 9 – Rua do Ribeirinho de Baixo durante o evento (Fonte: anónimo)

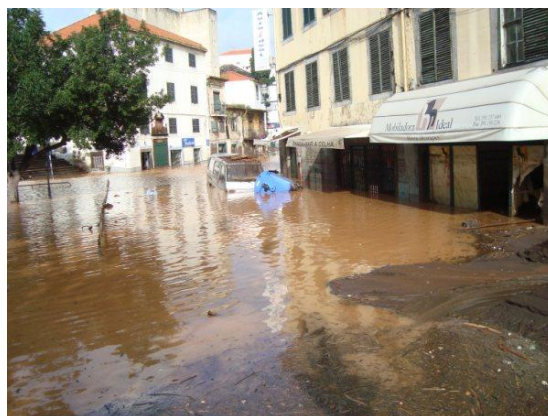
respectivamente. Outra zona também bastante afectada por este fenómeno foi a Rua Direita (Figura 10), onde as águas atingiram alturas superiores a 2 metros, resultado do transbordamento ocorrido na secção 8 do anexo I, mais concretamente entre o edifício Anadia e o edifício Oudinot, tendo o caudal resultante sido transportado pela estrada da Rua Visconde Anadia e depositado na Rua Direita.

Figura 10 – Rua Direita após evento (Fonte: anónimo)

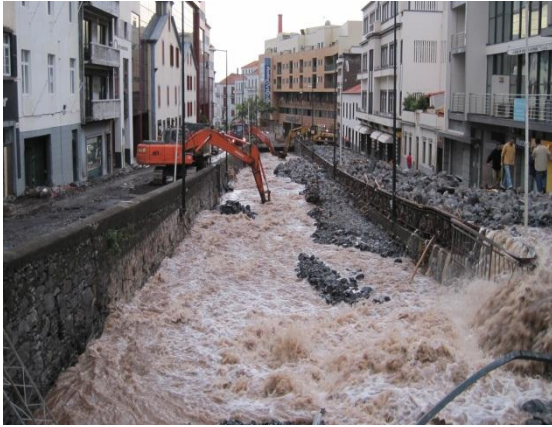
As Figuras seguintes (Figura 11, 12, 13 e 14) apresentam algumas das zonas onde ocorreram deposições de material sólido, sendo todas as figuras situadas a jusante da bacia hidrográfica.

Figura 11 - Ponte do Carmo
(Fonte: SRES)

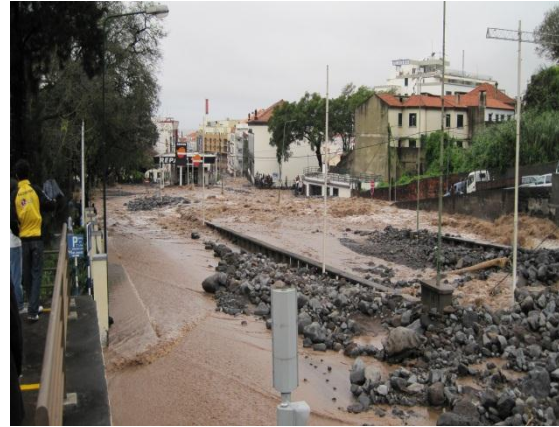
Figura 12 - Secção 15
(Fonte: SRES)

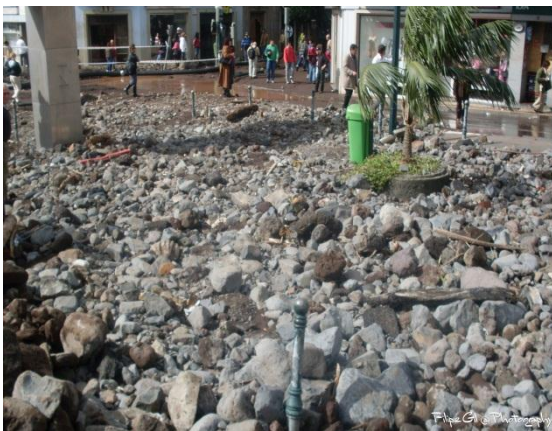
Figura 13 – Junto ao edifício Oudinot
(Fonte: Filipe Gil)

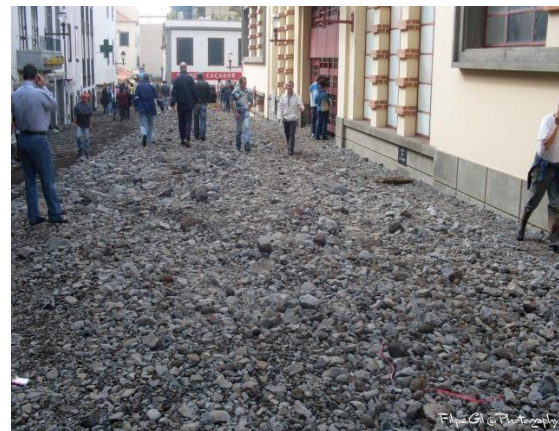
Figura 14 – Rua da Boa Viagem
(Fonte: Filipe Gil)

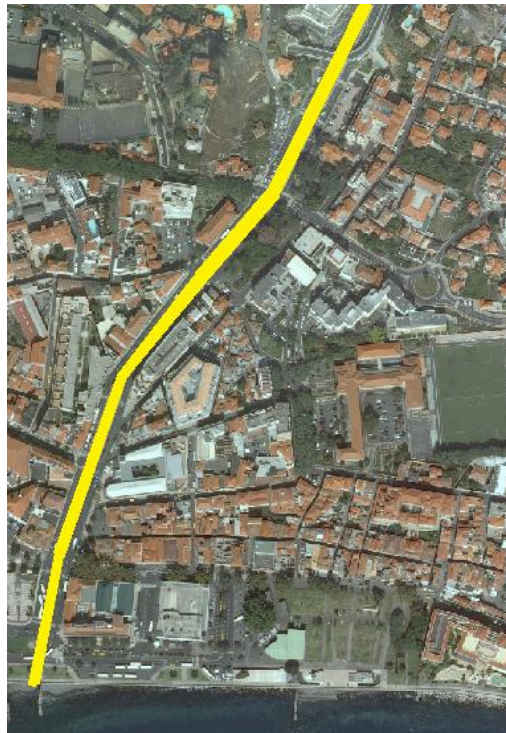
Localização: Leito da Ribeira João Gomes

Mapa da localização e extensão da mancha de depósito

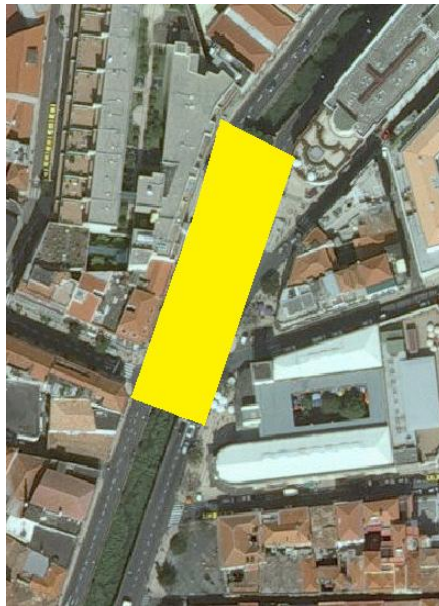
Localização: Entre o edifício Anadia e o edifício Oudinot

Área = 2550 m²; Espessura = 0,5 m

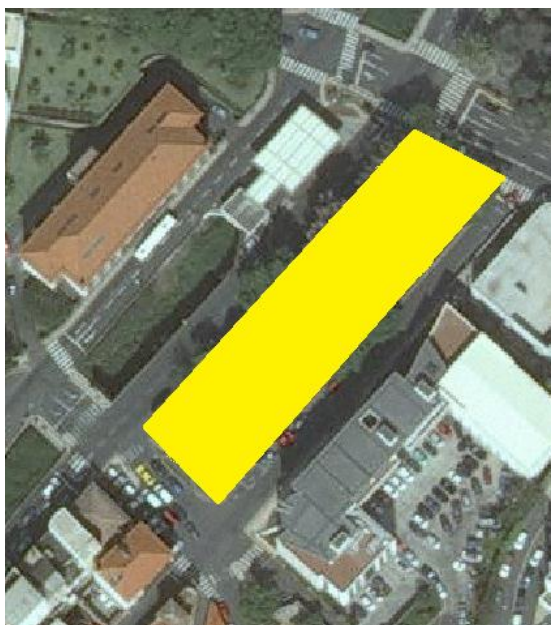
Localização: Praça Tenerife

Área = 1732 m²; Espessura = 0,45 m

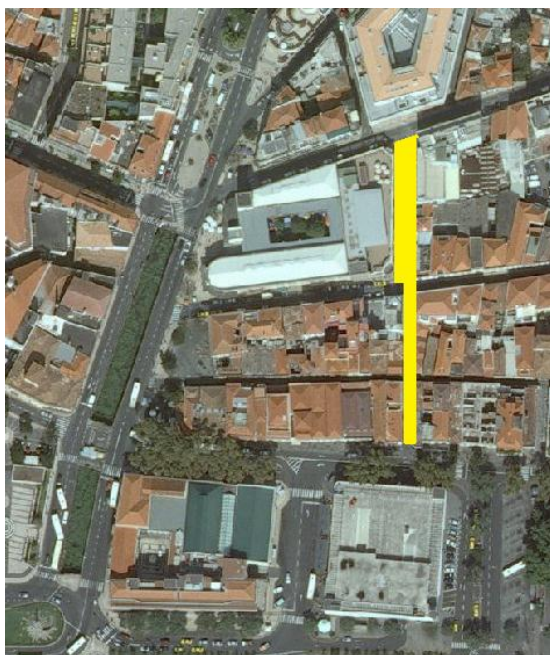
Localização: Rua da Boa Viagem

Área = 825 m²; Espessura = 1,80 m

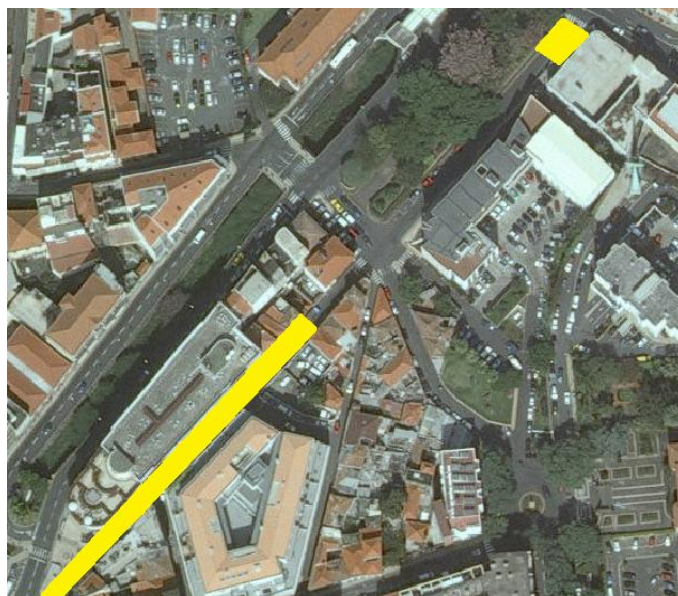
Localização: Rua da Infância

Área 1 = 772 m²; Espessura 1 = 0,50m; Área 2 = 95 m²; Espessura 2 = 0,20m

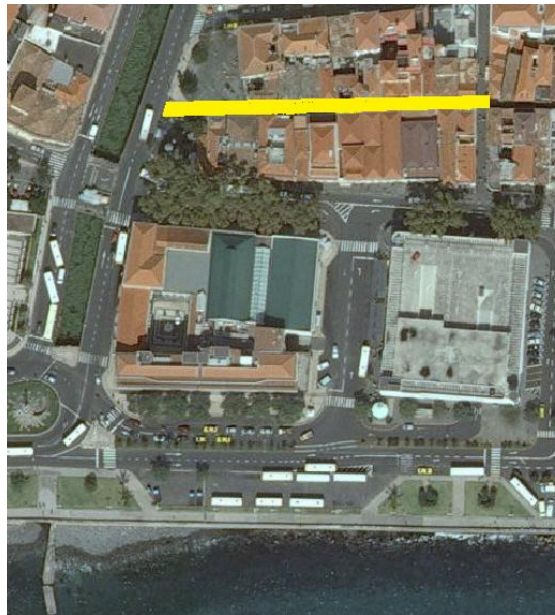
Localização: Rua de Santa Maria

Área = 394 m²; Espessura = 0,80 m

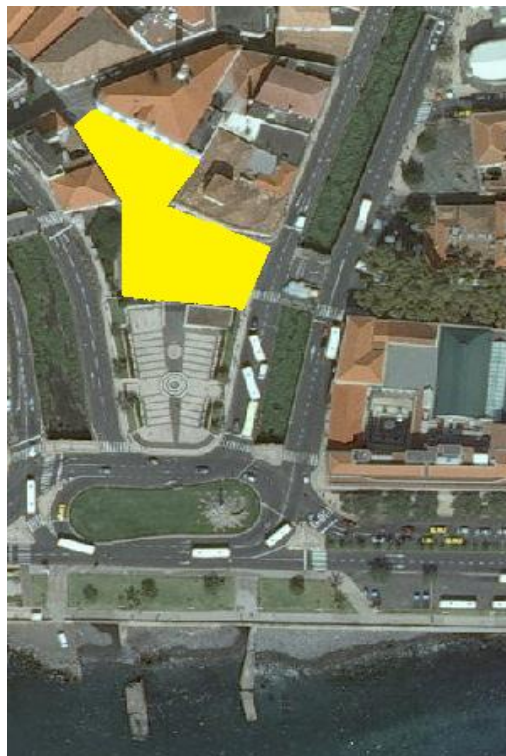
Localização: Rua Direita

Área = 1760 m²; Espessura = 0,5 m

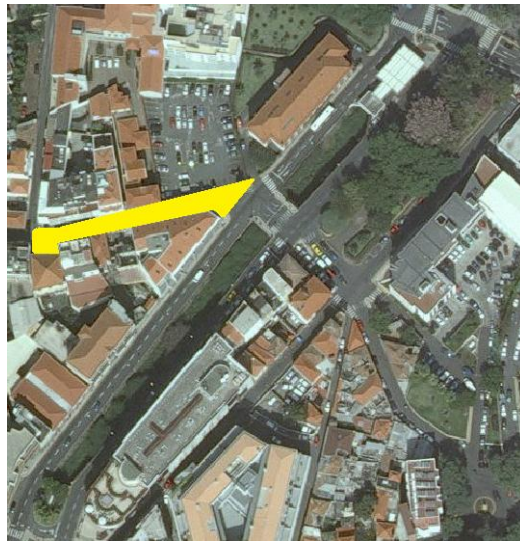
Localização: Rua do Carmo

Área = 510 m²; Espessura = 1 m

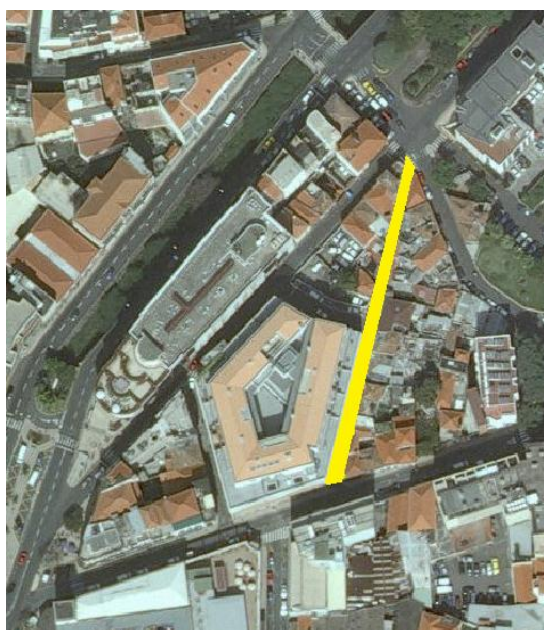
Localização: Rua do Ornelas

Área = 376 m²; Espessura = 0,20 m

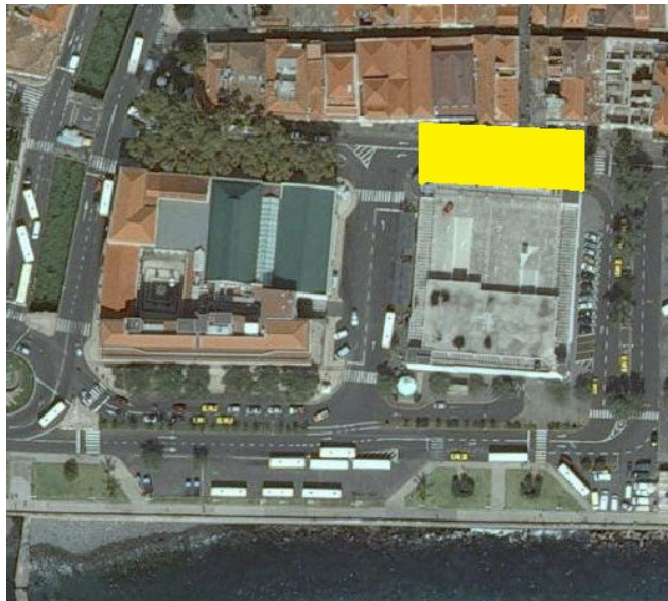
Localização: Rua Dom Carlos

Área = 901 m²; Espessura = 0,70 m

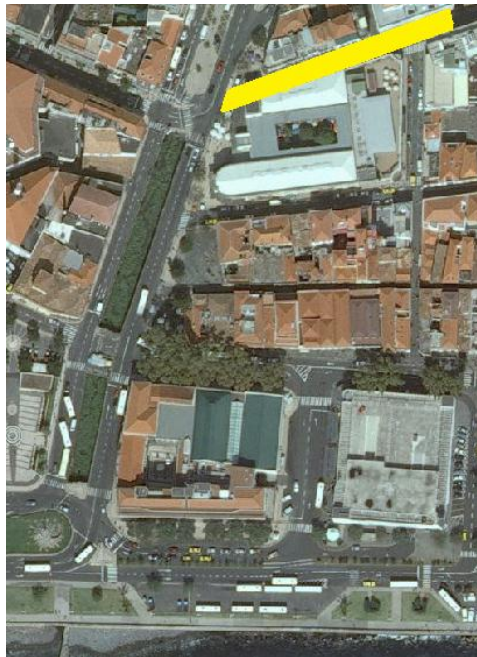
Localização: Rua Hospital Velho

Área = 823 m²; Espessura = 0,70 m

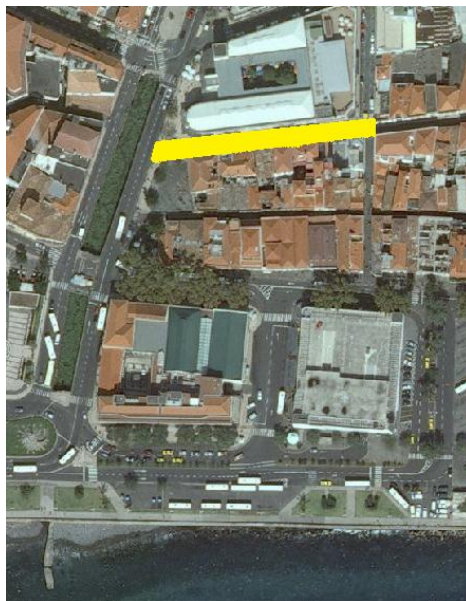
Localização: Rua Latino Coelho

Área = 687 m²; Espessura = 0,80 m

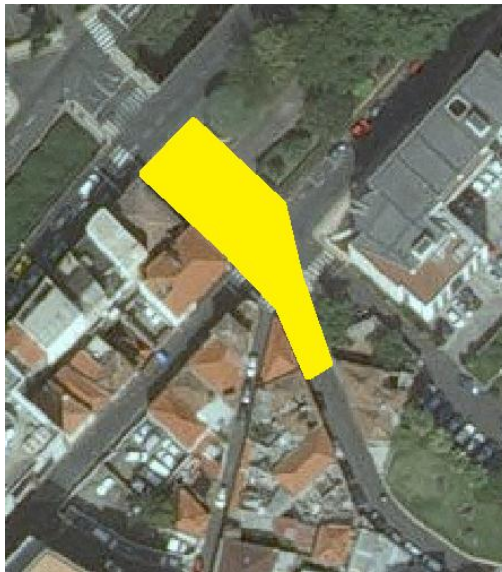
Localização: Rua Miguel de Carvalho

Área = 549 m²; Espessura = 0,20 m

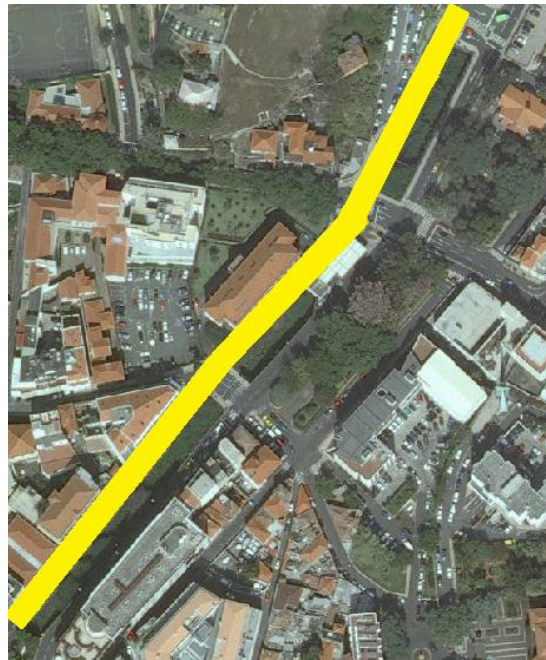
Localização: Rua Visconde do Anadia

Área = 2601 m²; Espessura = 0,90 m

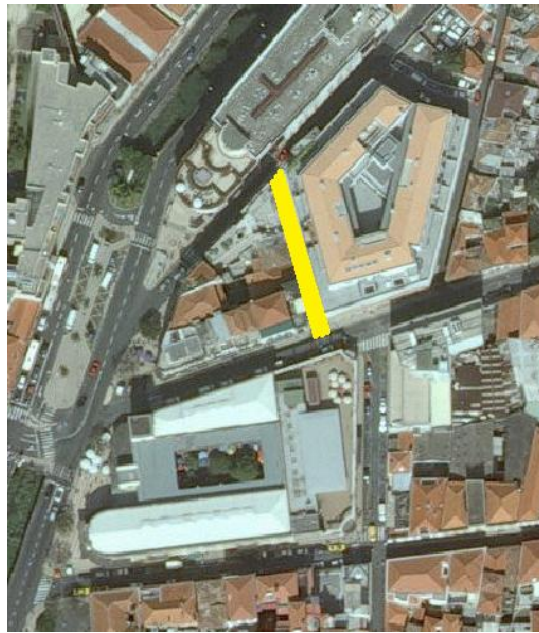
Localização: Travessa da Infância

Área = 227 m²; Espessura = 1 m
