Pontes Antigas na Ilha da Madeira

– Caracterização e Diagnóstico

Dissertação submetida para obtenção do grau de Mestre em Engenharia Civil na
Universidade da Madeira por:

FÁBIO MANUEL NUNES RODRIGUES

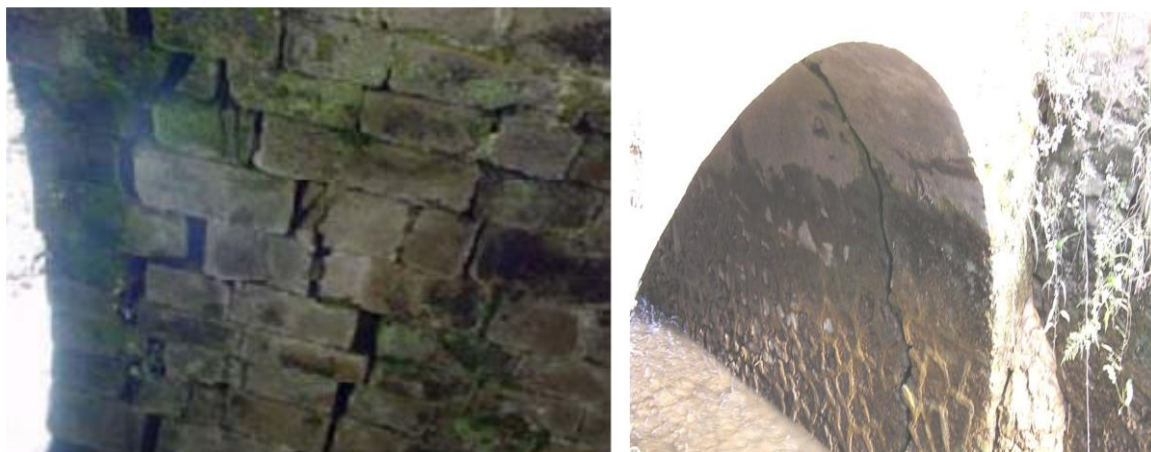
A abertura de fendas (Figura 32) poderá dever-se a vários fatores, tornando-se pertinente destacar os principais, nomeadamente a presença de água na estrutura, que poderá provocar a expansão da alvenaria e a erosão da argamassa de preenchimento, os impulsos do terreno, os impulsos horizontais, devido ao abatimento dos arcos, e os assentamentos diferenciais dos apoios, incitadores de movimentos na ponte de alvenaria e onde se poderão originar fendas e fissuras [7]. A presença de vegetação de grande porte, entre a alvenaria dos apoios, poderá ser responsável pela separação entre pedras, originando, assim, fendas.

Figura 32 – Fendilhação no intradorso do arco [12];

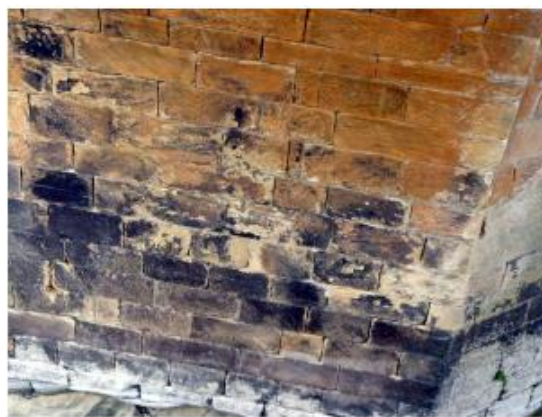
A presença de musgos, depósitos de origens biológicas (e.g., excrementos de aves) e líquenes origina a produção de agentes degradantes. Estes poderão provocar a aceleração da deterioração dos materiais pétreos e atuar como fertilizantes para o desenvolvimento da vegetação. Na Figura 37 é possível observar-se a poluição biológica, fungos e bolores [4].

Figura 37 – Poluição biológica, fungos e bolores [7];

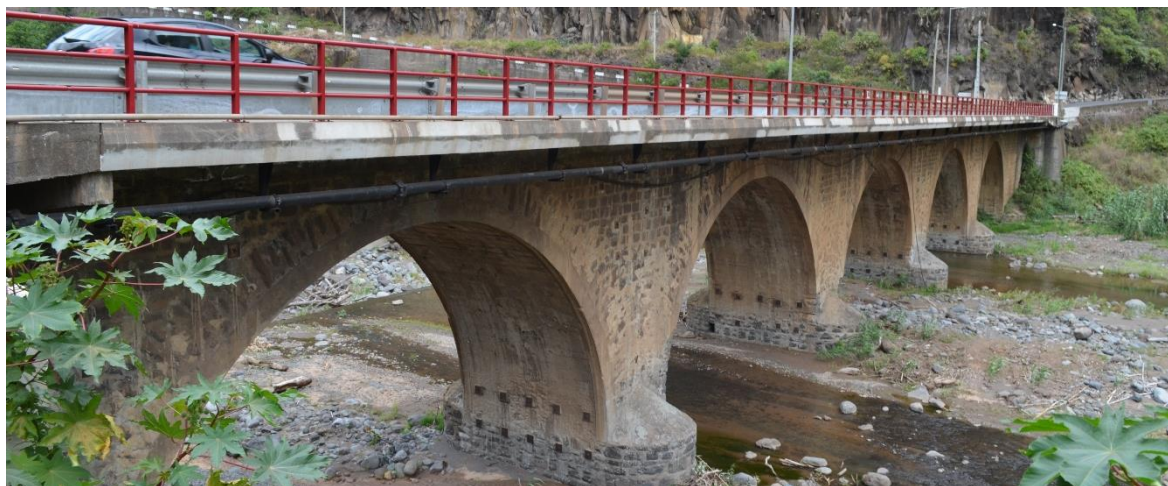
Figura 85 – Alargamento do tabuleiro;

Segundo os registos [26], os trabalhos descritos no parágrafo anterior garantiram a estabilidade da estrutura para as condições de funcionamento. Após o reforço executado observou-se que a ponte não desempenhava as condições de tráfego necessárias para a localidade. Exposto isto, realizou-se um projeto de alargamento do tabuleiro. (Figura 85)

Os condicionamentos tidos em conta para o alargamento do tabuleiro, consistiram essencialmente ao nível geométrico, ou seja, o perfil transversal a adotar sobre a obra de arte não deveria ser inferior ao da nova Ponte Primeiro de Julho, ao nível de tráfego Assim a solução a adotar implicava a menor perturbação possível nas condições de tráfego da ponte e ao nível estético e de integração paisagística, com isto pretendeu-se adotar uma solução, com intuito de manter as linhas iniciais da ponte, não obrigando a obras que alterem a sua estrutura, viabilizando o seu tabuleiro para as condições atuais de tráfego [26].

O perfil transversal proposto pelo tabuleiro de modo a satisfazer o condicionamento ao nível geométrico consistiu na execução de uma plataforma de 10,2m de largura, dividido em duas vias de 3,5m, duas bermas exteriores de 0,5m e dois passeios de largura de 0,8m. Neste componente ainda foram instalados guardas metálicos (Figura 86), perfis de segurança, vigas de bordadura, sistema de drenagem e sistema de iluminação [26].

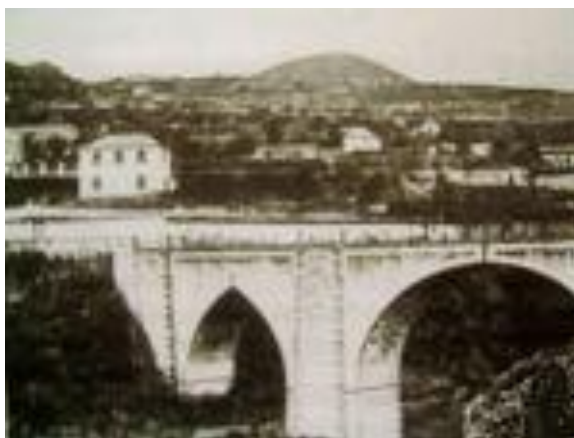
Figura 88 – Ponte do Ribeiros Seco, séc. XIX [28] ;

As principais anomalias identificadas em 1986 após as primeiras inspeções à obra foram a deterioração das alvenarias de pedra, isto ocorreu devido à presença das raízes devido à vegetação que se desenvolveu nas juntas de alvenaria de pedra, expandindo assim as juntas de alvenaria de pedra. É importante referenciar que não foram realizados qualquer tipo de ensaios de forma a verificar as condições das fundações e do material de enchimento, porque o alargamento previsto para a estrutura existente, a ponte ficaria menos sobrecarregada, designadamente para o efeito das sobrecargas [27].

É importante mencionar que o betão armado existente apresentava alguma corrosão das armaduras, conseqüentemente ocorria delaminação do recobrimento.

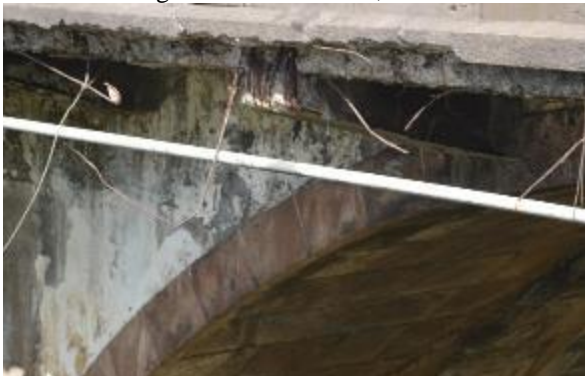
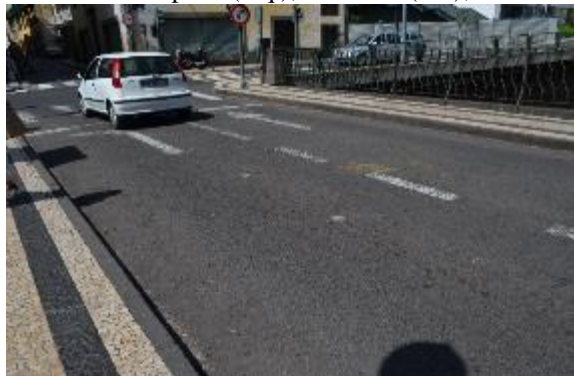
Componente	Descrição	Anomalias	Possíveis Intervenções
Tabuleiro / Pavimento	- 8m de largura e 14m de comprimento - Constituído por uma camada de betuminoso, laje e vigas em betão armado	- Laje e vigas apresentam delaminação e corrosão de armaduras	- Intervenções em Betão Armado
Arco	- Constituído por 1 arco de volta perfeito com 10 m de vão - Executados com alvenaria de pedra, argamassa de preenchimento	- ANE2 - ANE3	- TMC1 - TMC5 - TMP1
Pilar	- Nada a assinalar	- Nada assinalar	- Nada assinalar
Muros de Tímpano	- Executados com alvenaria de pedra e argamassa de preenchimento	- ANE1 - ANE2 - ANE3 - ANE4	- TMC1 - TMC5 - TMP1
Encontros	- Executados com alvenaria de pedra, argamassa de preenchimento	- ANE1 - ANE2 - ANE3 - ANE4	- TMC1 - TMC5 - TMP1
Talha-mares / Talhantes	- Nada a assinalar	- Nada assinalar	- Nada assinalar
Guarda Corpos	- Executados com guardas metálicas	- Nada assinalar	- Nada assinalar

Fotografia 3 – Laje e Vigas de Betão Armado (esq.); Pavimento, Passeio e Guarda Corpos (dir.);

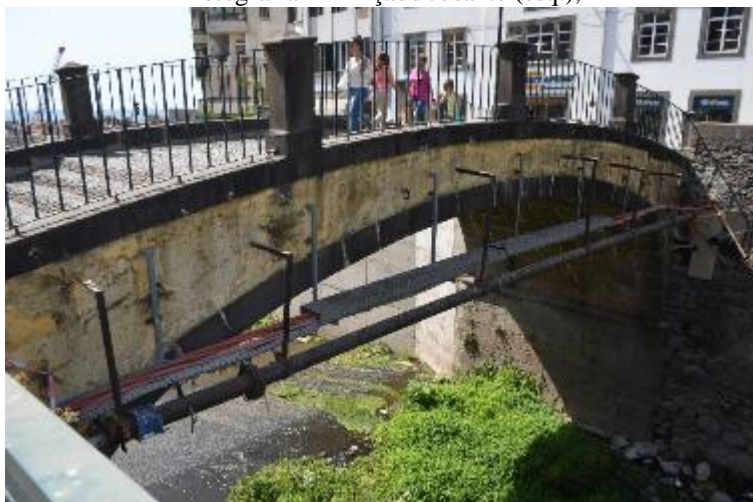
Fotografia 2 - Alçado Montante (dir.);

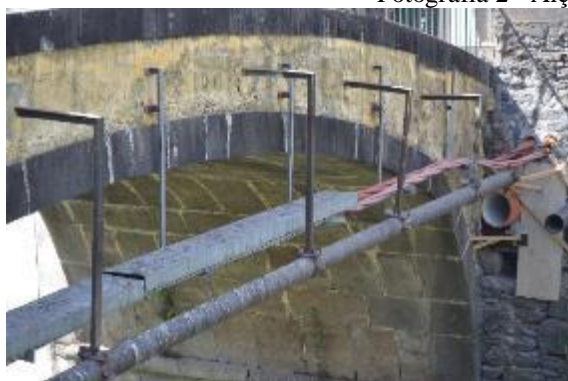
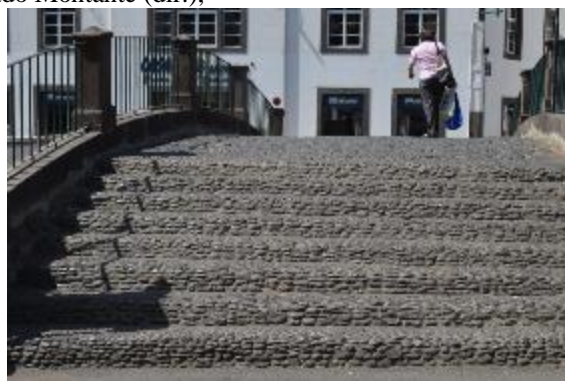
Fotografia 3 – Arco, Muro Timpano e Encontro (esq.) Pavimento e Guarda Corpos (esq.);

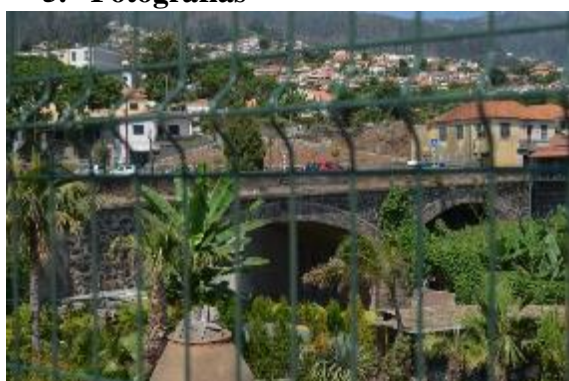
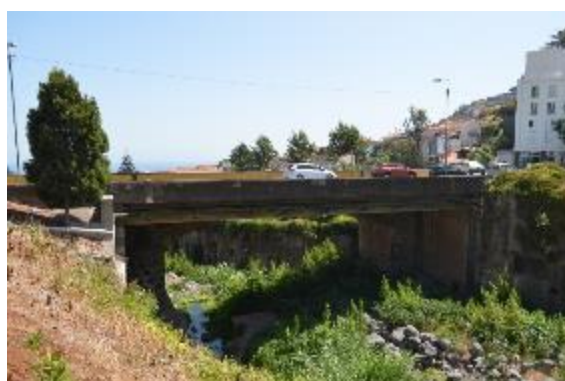
Fotografia 1 – Alçado Jusante (esq.); Alçado Montante (dir.);

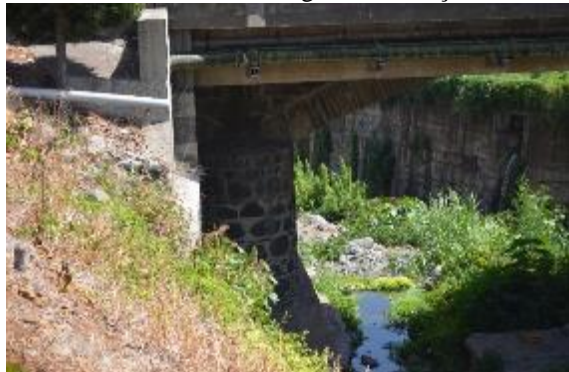
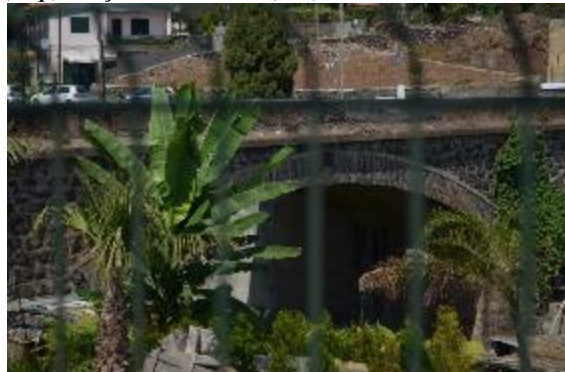
Fotografia 2 – Pilar e Viga de Embassamento (esq.); Extradorso do Arco e Muro de Tímpano (dir.);

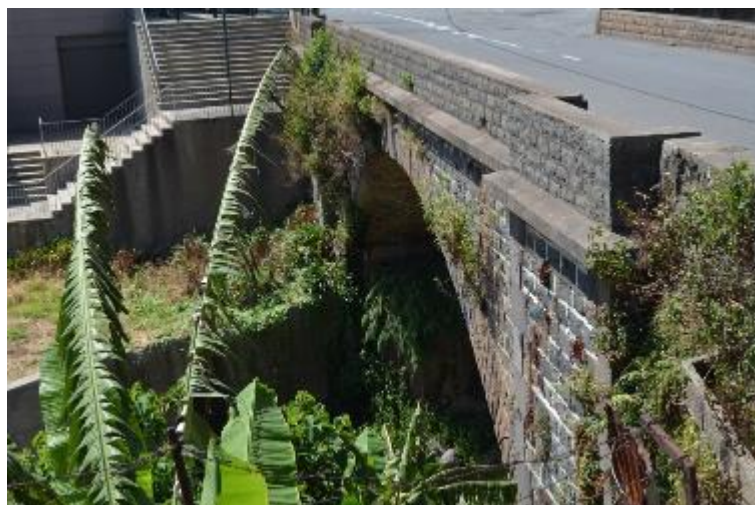
Fotografia 1 – Alçado Jusante;

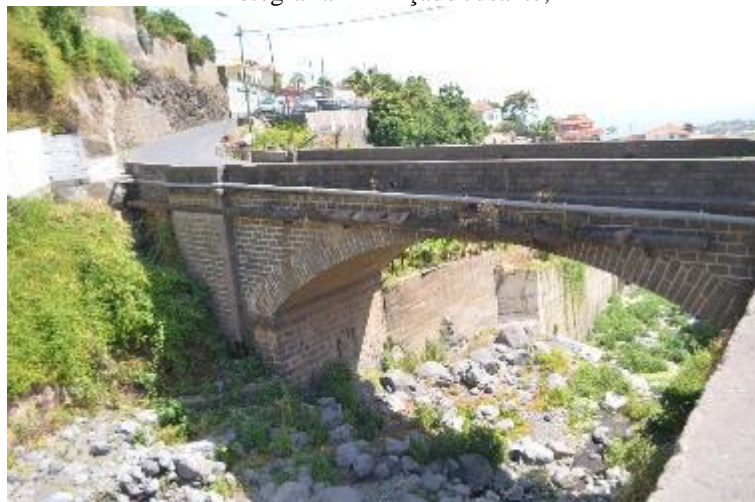
Fotografia 2 –Alçado Montante;

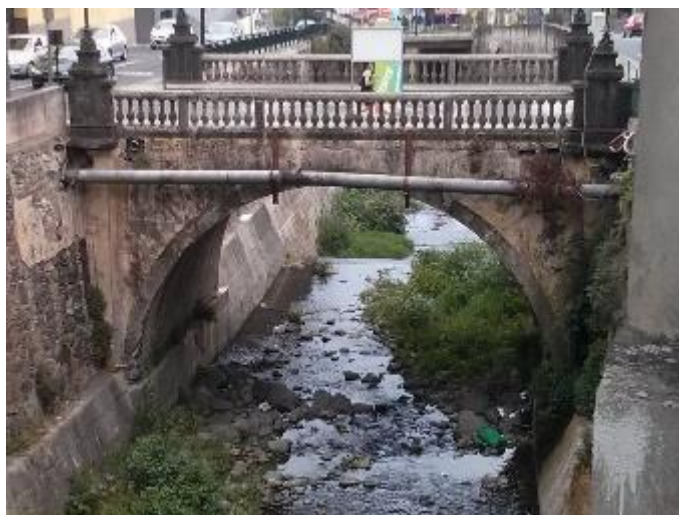
Fotografia 2 - Alçado Montante (dir.);

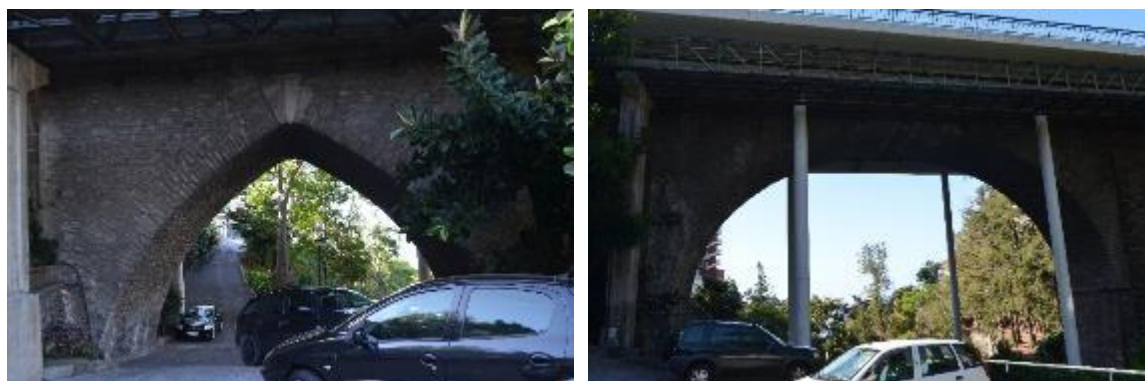
Fotografia 2 – Arco Ogival (esq.); Arco Central Elíptico (dir.);

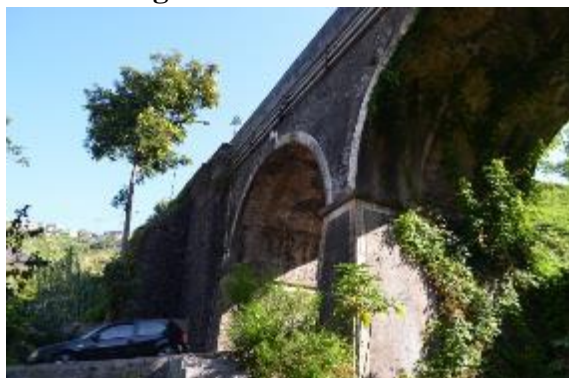
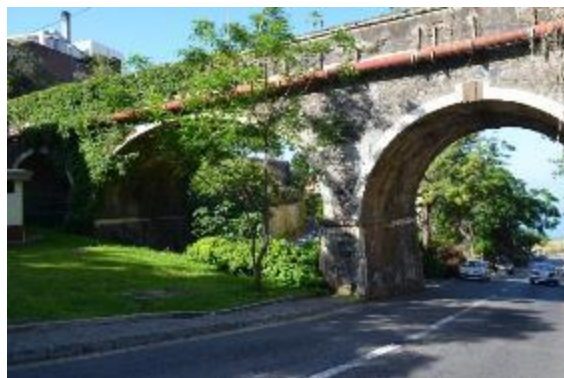
Fotografia 1 – Alçado Jusante (esq.); Alçado Montante (dir.);

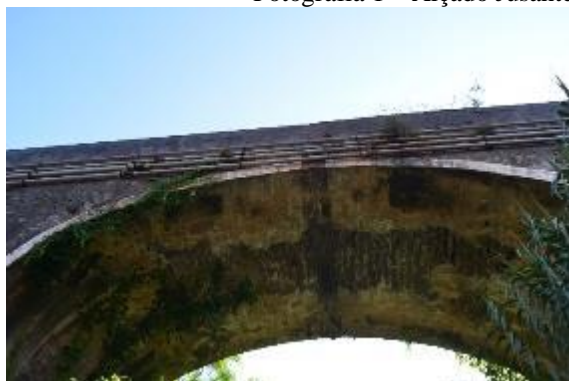
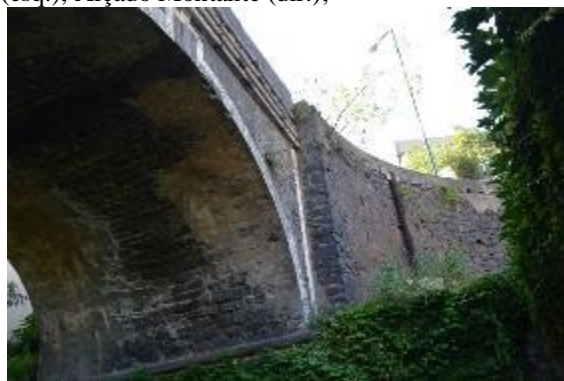
Fotografia 2 – Extradorso e Intradorso do arco Abatido (esq.); Encontro (dir.);

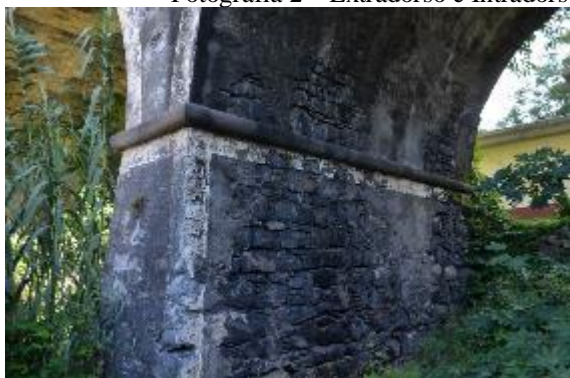
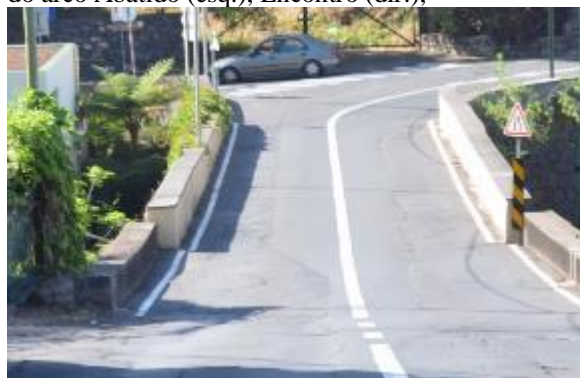
Fotografia 3 – Pilar (esq.); Pavimento, Guarda Corpos (dir.);

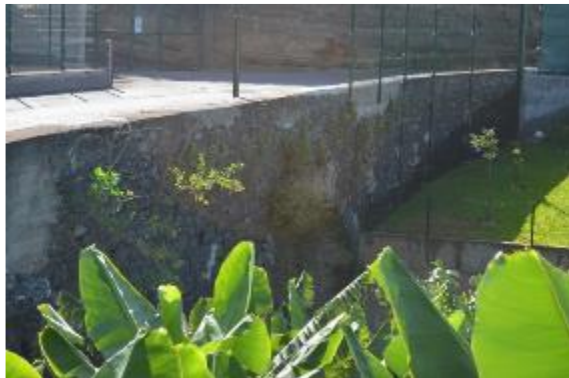
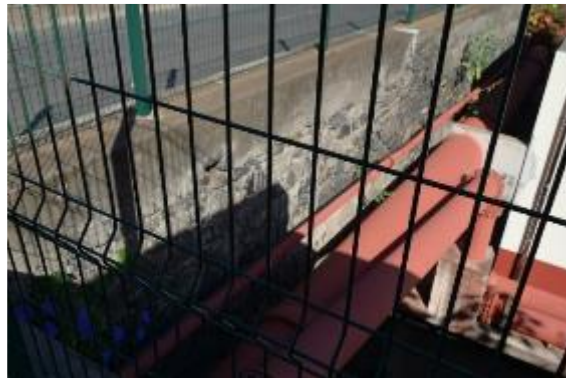
Fotografia 1 – Alçado Jusante (esq.); Alçado Montate (dir.);

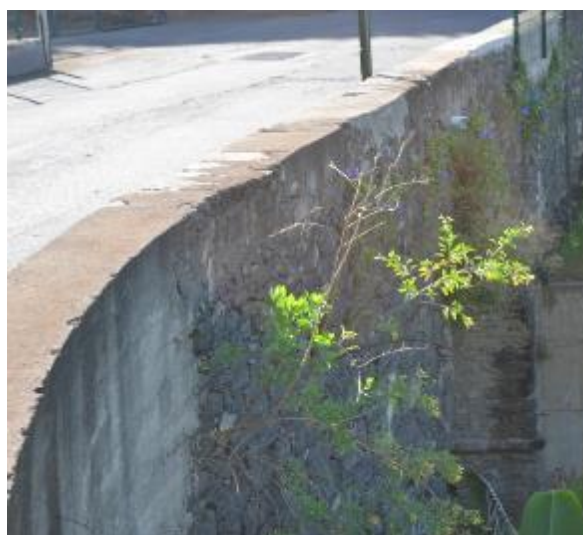
Fotografia 2 – Extradorso do Arco e Muro de Timapno (esq.); Encontro e Guarda Corpos (dir.);

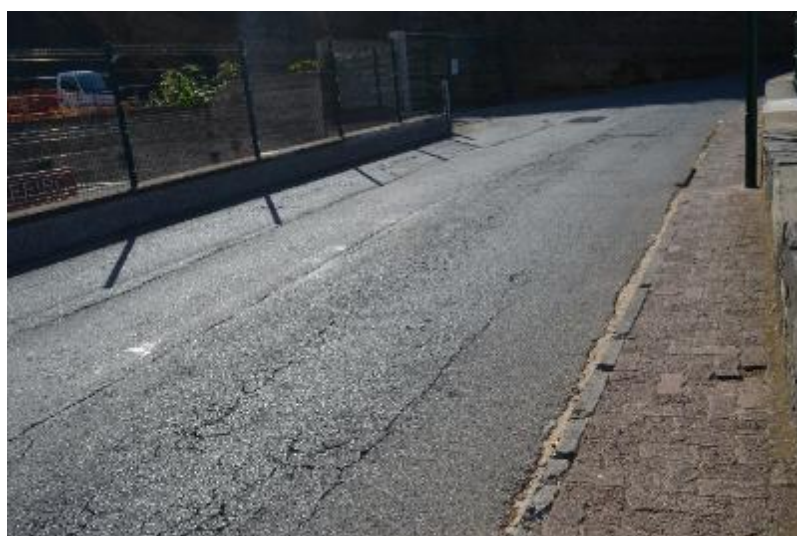
Fotografia 3 – Pavimento, Passeio e Guarda Corpos;

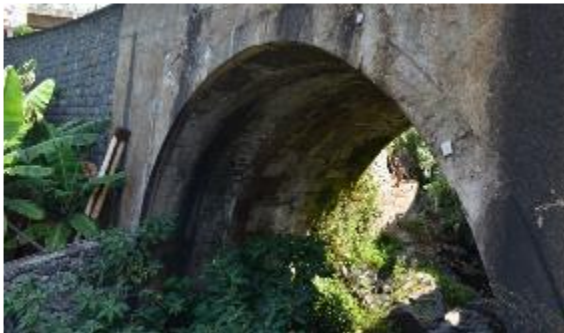
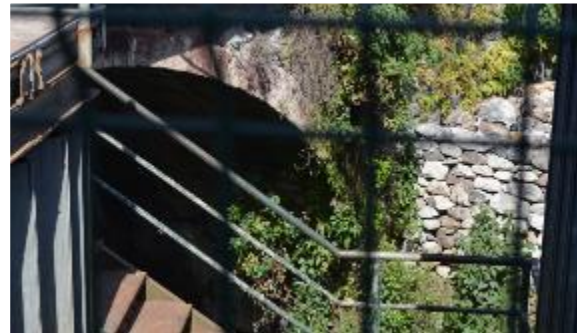
Fotografia 1 – Alçado Jusante (esq.); Alçado Montante (dir.);

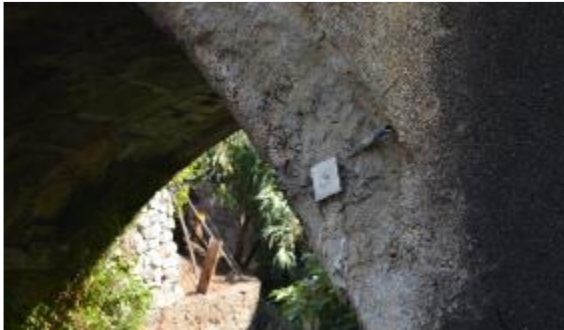
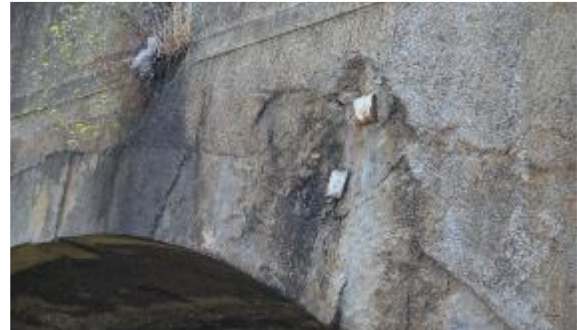
Fotografia 2 – Tirante no Extradorso do Arco (esq.); Tirantes no Muro de Tímpano (dir.);

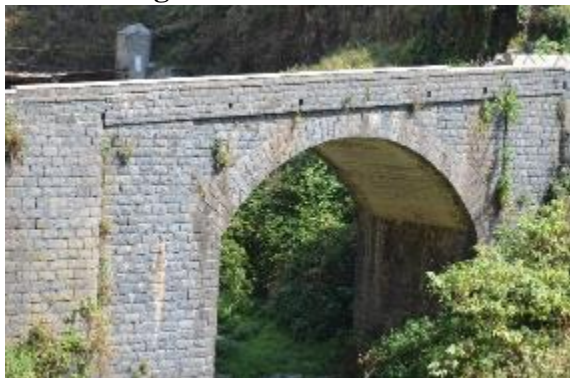
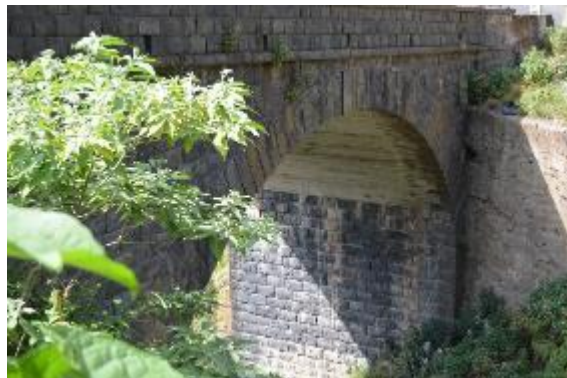
Fotografia 1 – Alçado Jusante (esq.); Alçado Montante (dir.)

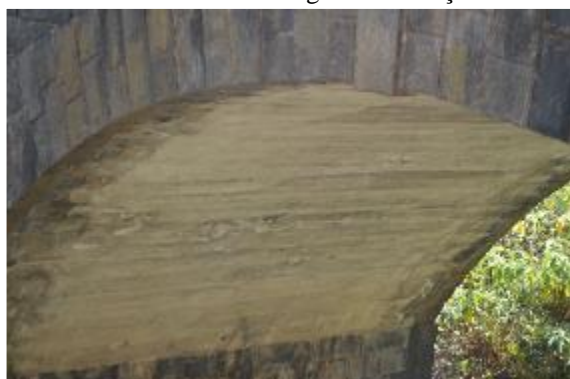
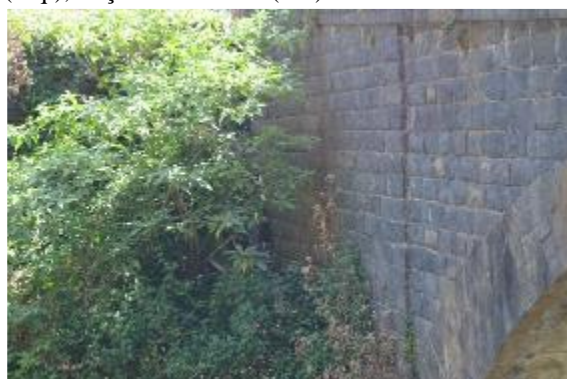
Fotografia 2 – Extradorso e Intradorso do Arco (Esq); Encontro e Muro de Tímpano (dir.)

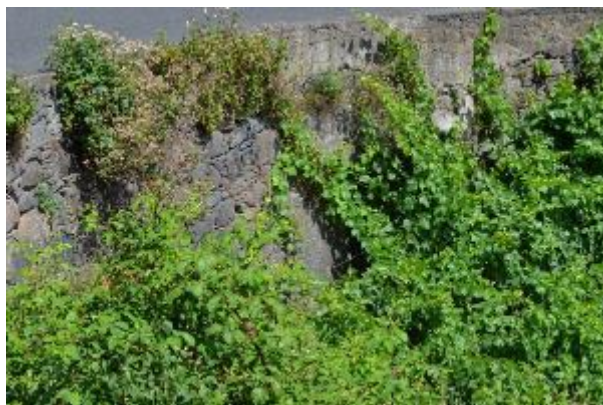
Fotografia 1 – Alçado Montante;

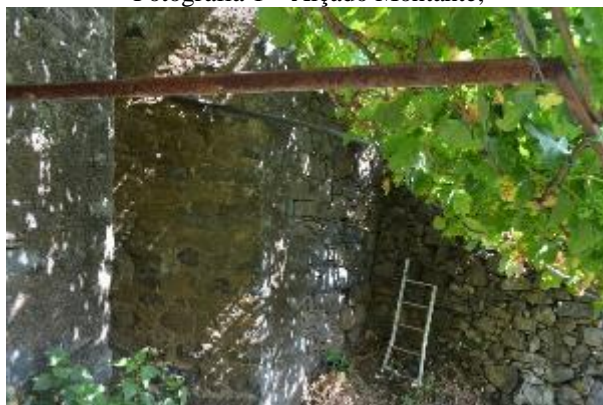
Fotografia 2 – Pormenor Arco A Montante;

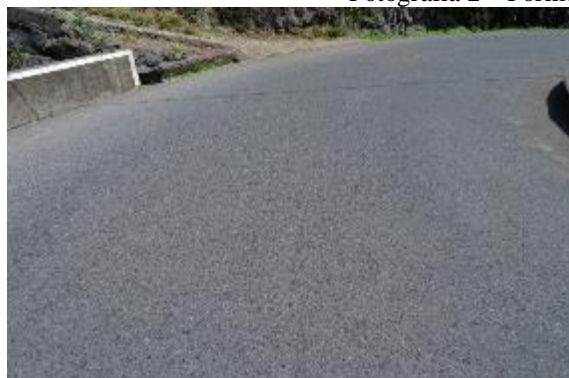
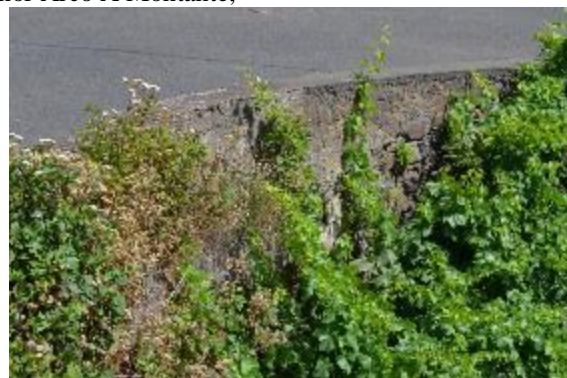
Fotografia 3 – Pavimento (esq.); Guarda Corpos e Muro de Tímpano (dir.);

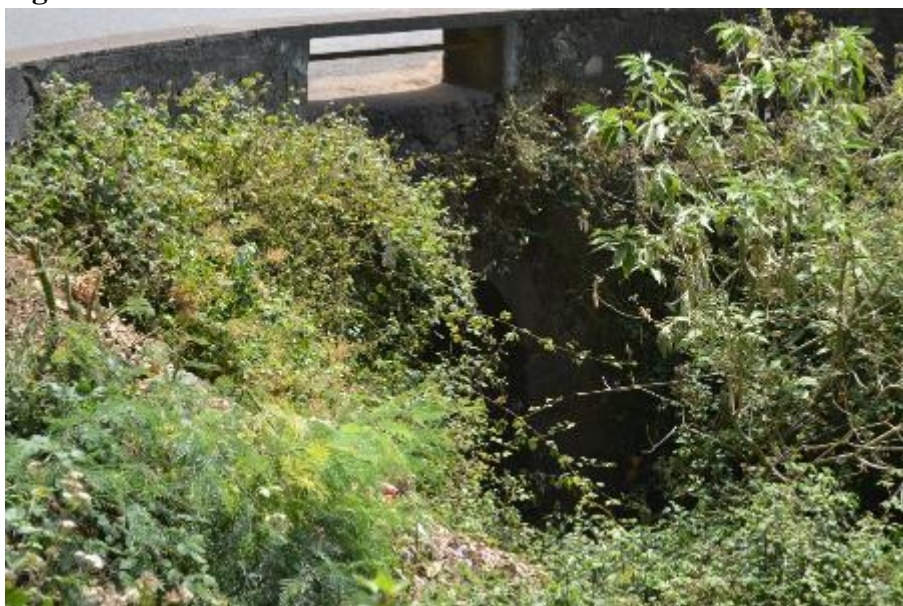
Fotografia 1 – Alçado Jusante;

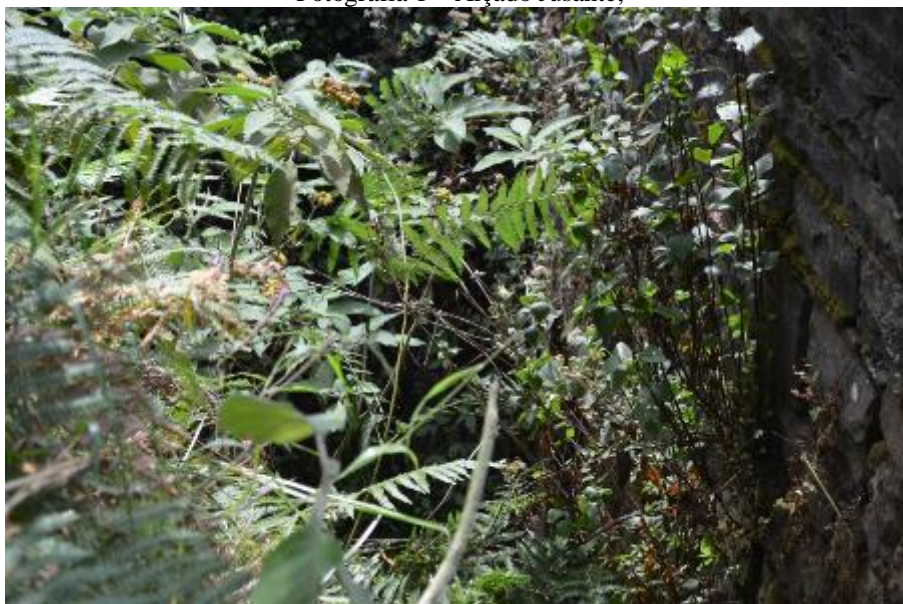
Fotografia 2 – Alçado Montante;

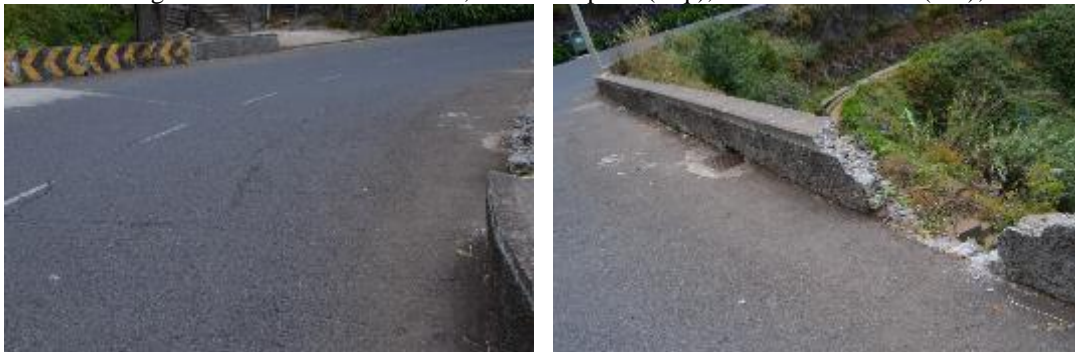
Fotografia 3 – Pavimento (esq.); Guarda Corpos (dir.);

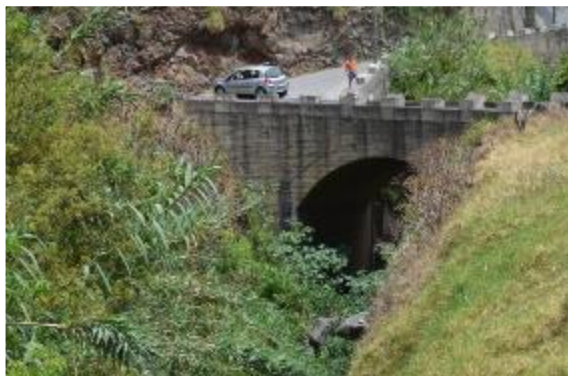
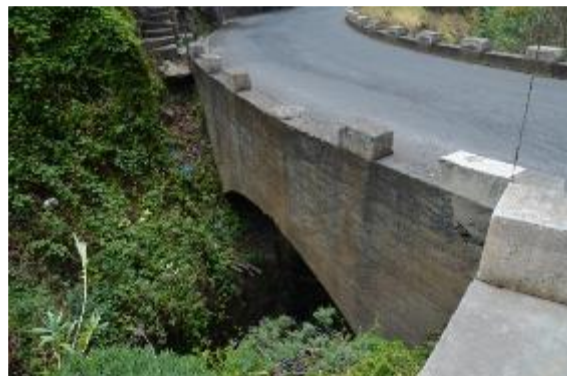
Fotografia 1 – Alçado Jusante (esq.); Alçado Montate (dir.);

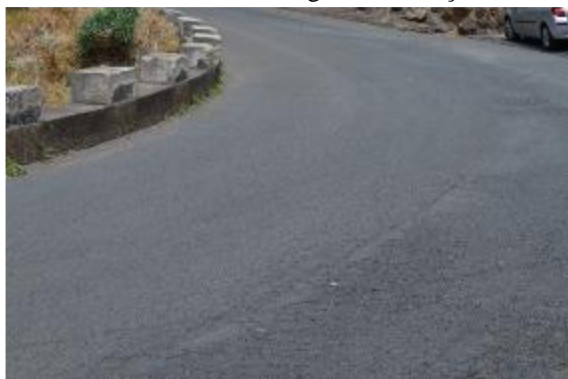
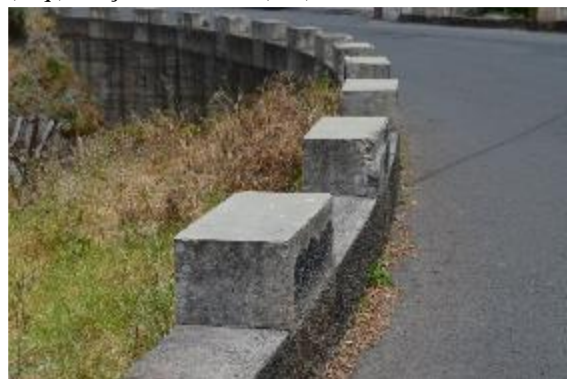
Fotografia 2 – Pavimento (esq.); Guarda Corpos (dir.);

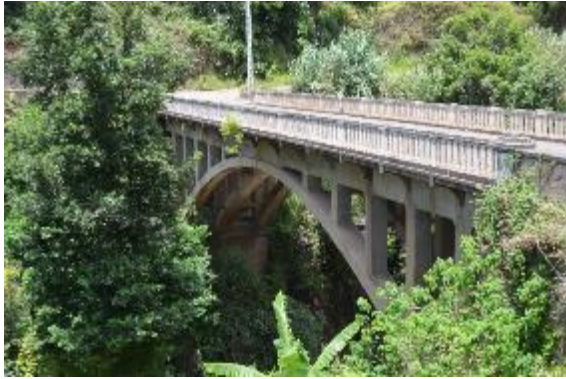
Fotografia 1 – Alçado Jusante (esq.); Alçado Montante (dir.);

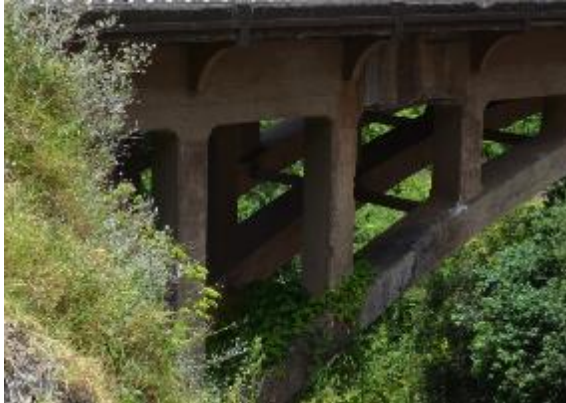
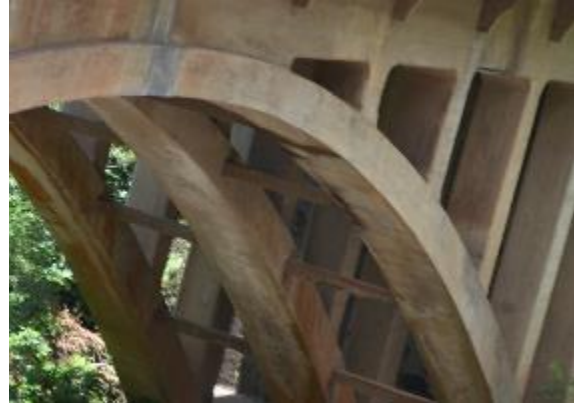
Fotografia 2 – Pilares Secundários e Laje (esq.); Intradorso do Arco (dir.);

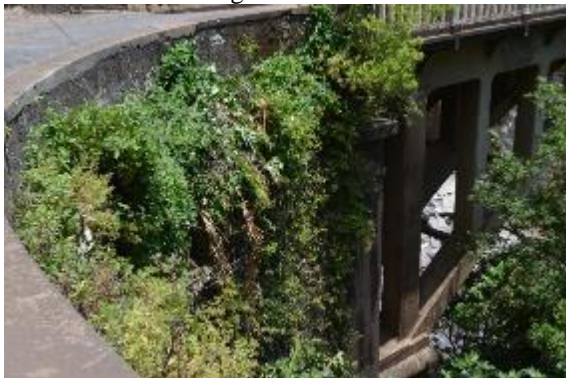
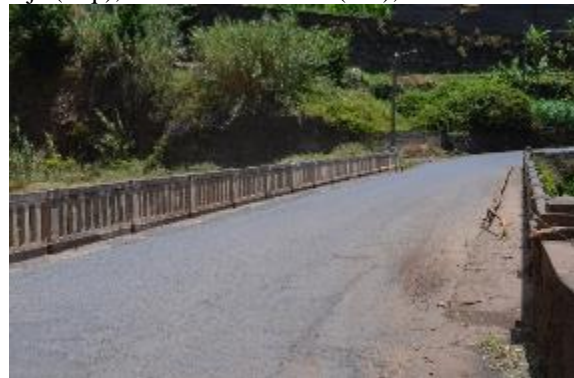
Fotografia 3 Encontro (esq.); Pavimento e Guarda Corpos (esq.);

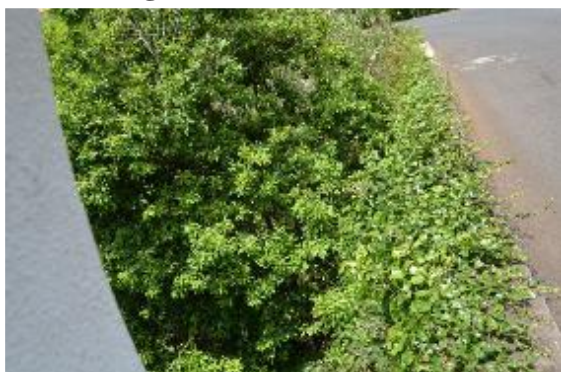
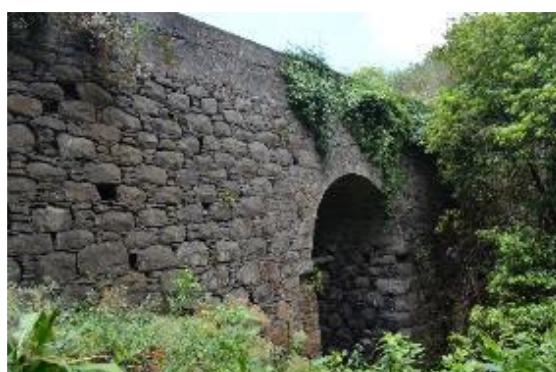
Fotografia 1 – Alçado Jusante (esq.); Alçado Montate (dir.);

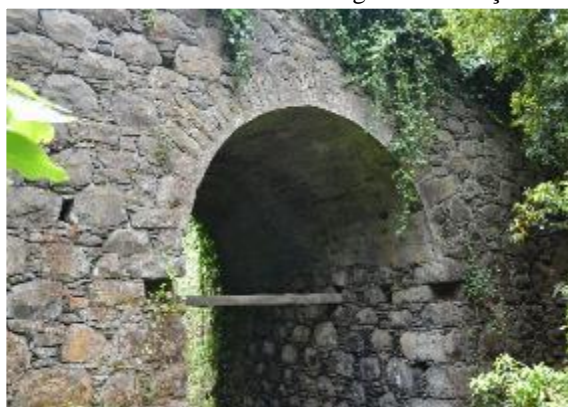
Fotografia 2 – Muro Tímpano e Extradorso do Arco (esq); Intradorso do Arco (dir.)

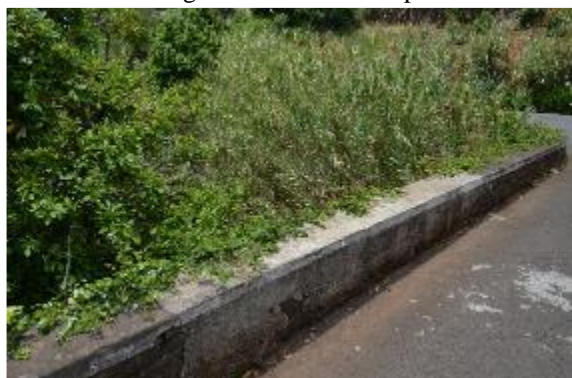
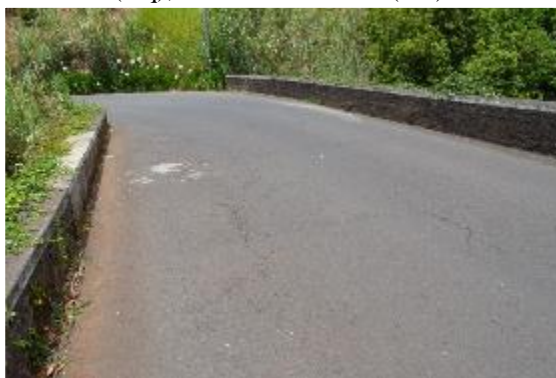
Fotografia 3 – Pavimento e Guarda Corpos;

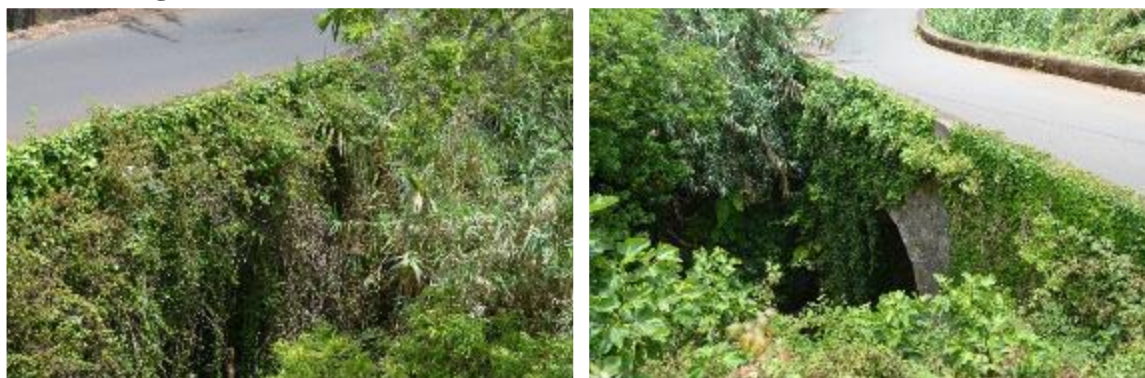
Fotografia 1 – Alçado Jusante (esq.); Alçado Montate (dir.);

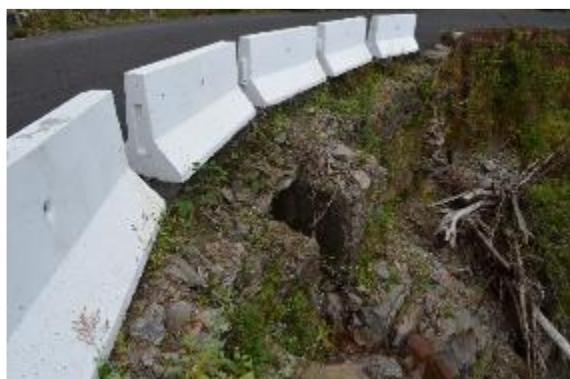
Fotografia 2 – Ruina do Guarda Corpos na Zona a Montante (esq.); Pavimento e Guarda Corpos a Jusante (dir.);

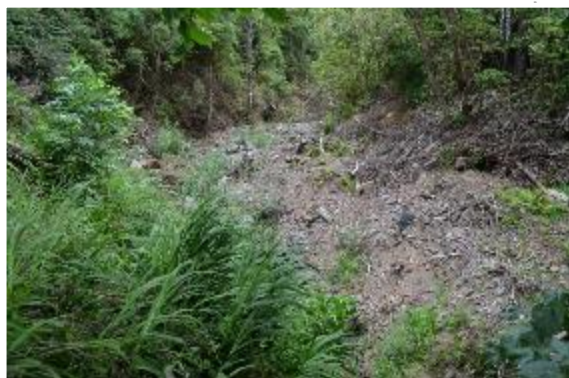
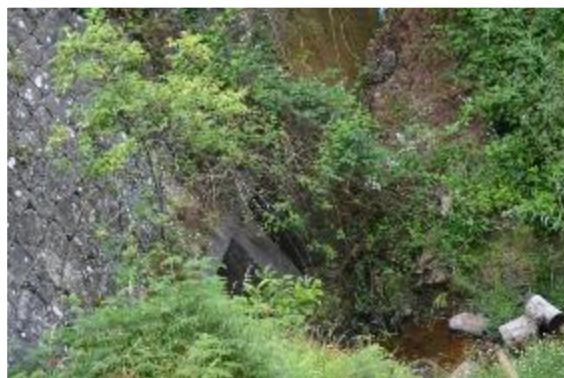
Fotografia 2 – Curso de Água a montate (esq.); Pormenor laje de pedra (dir.);

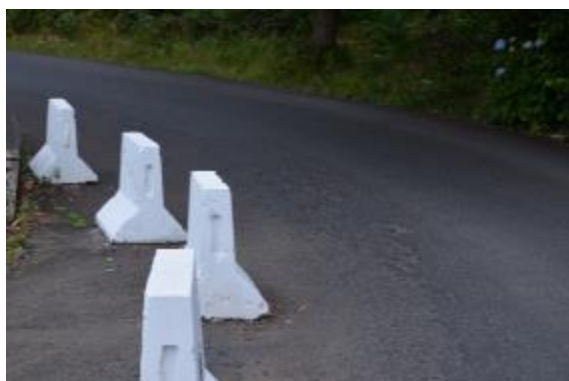
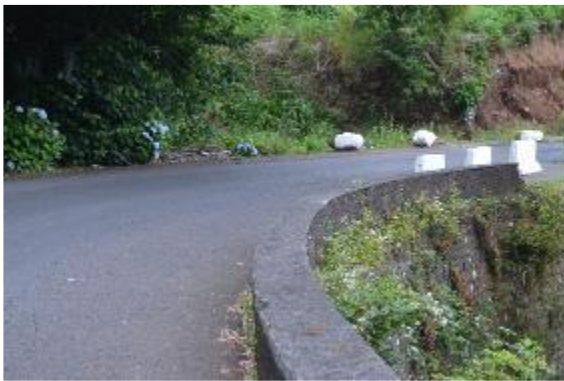
Fotografia 3 – Pavimento e Auscência de Guarda Corpos (esq.); Guarda Corpos em Betão (dir.);

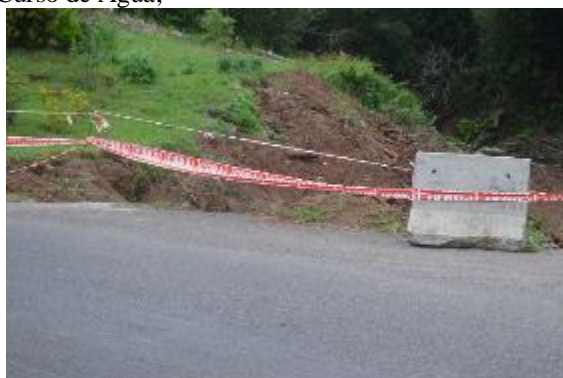
Fotografia 3 – Pavimento e Guarda Corpos (esq.); Ausência de Guarda Corpos (dir.);

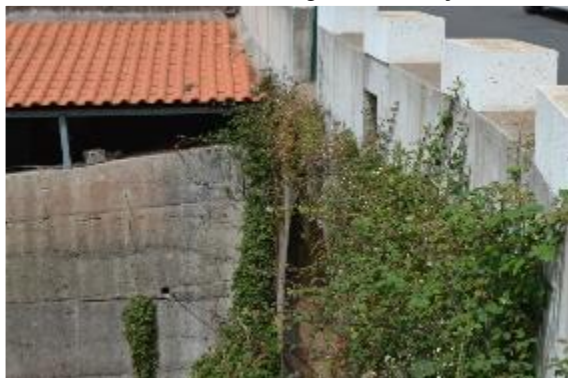
Fotografia 2 – Guarda Corpos e Vegetação no Muro de Tímpano (esq.); Encontro (dir.);

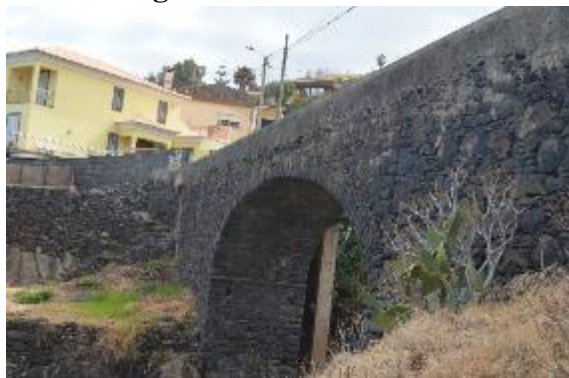
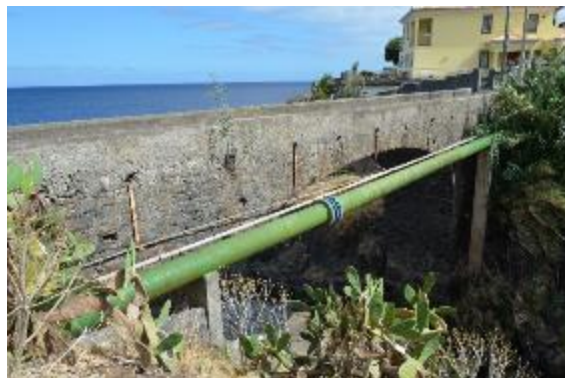
Fotografia 1 – Alçado Jusante (esq.); Alçado Montante (dir.)

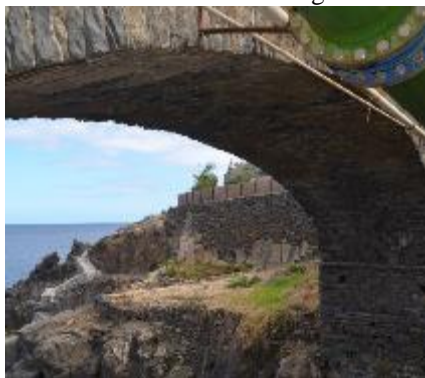
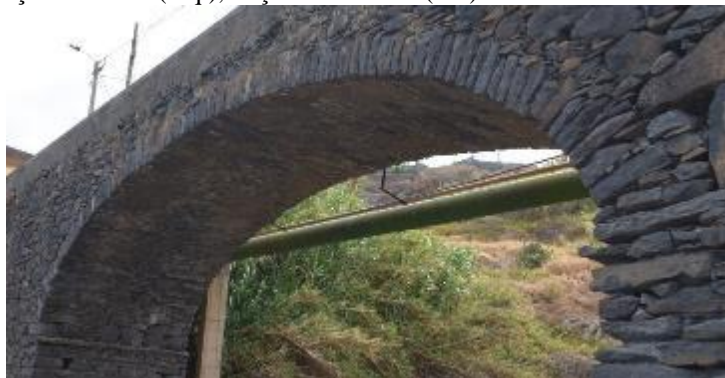
Fotografia 2 – Intradorso do Arco (esq.); Extradorso e Muro Tímpano (dir.);

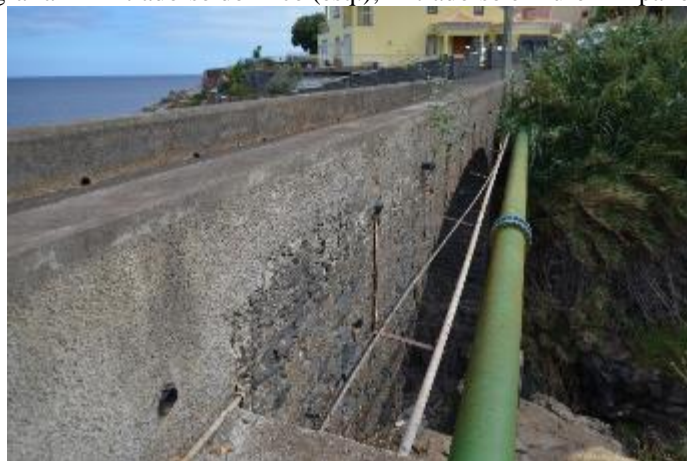
Fotografia 3 – Guarda Corpos;

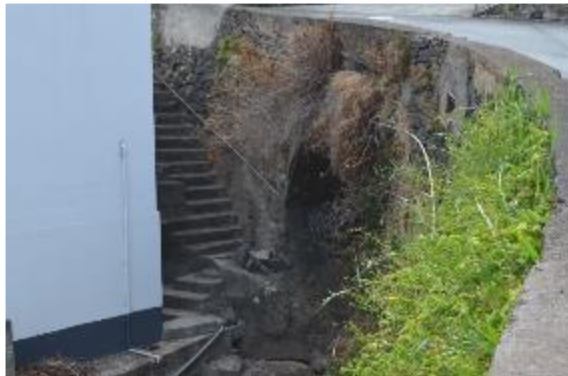
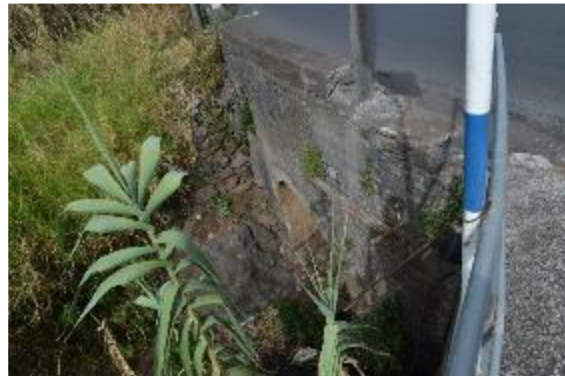
Fotografia 1 – Alçado Jusante (esq.); Alçado Montante (dir.);

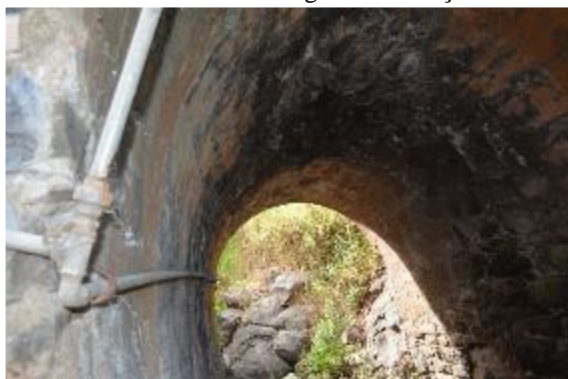
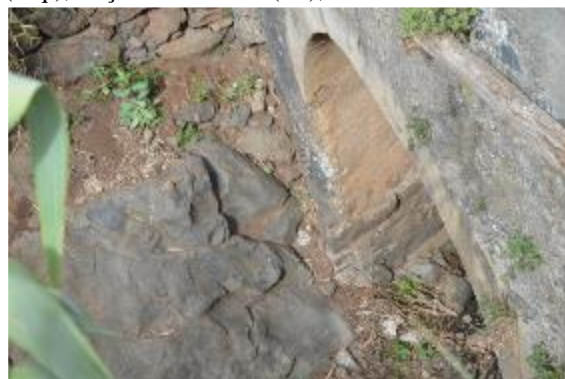
Fotografia 2 – Intradorso do Arco (esq.); Extradorso do Arco e Muros Tímpano a Montante (dir.);

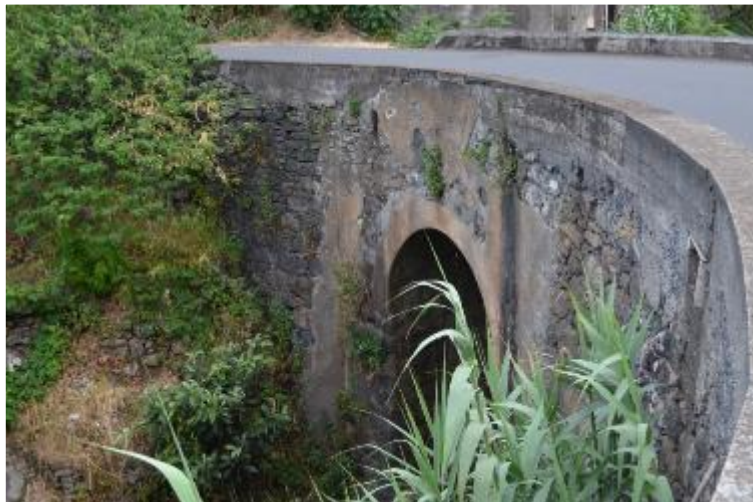
Fotografia 1- Alçado Jusante;

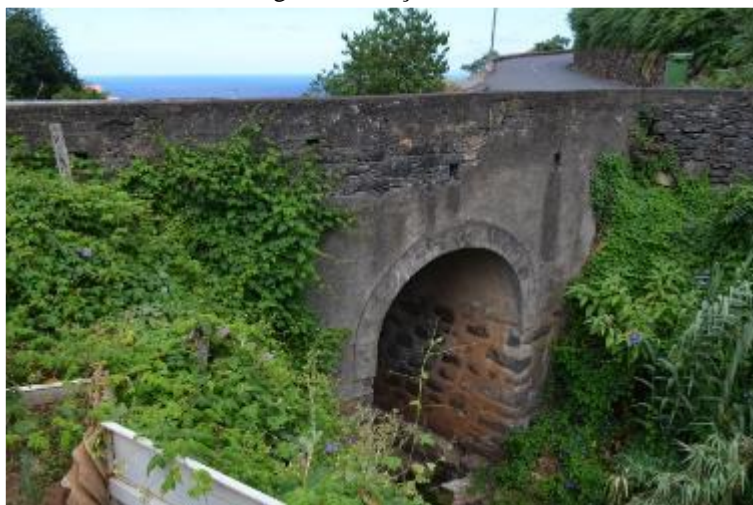
Fotografia 2 – Alçado Montante;

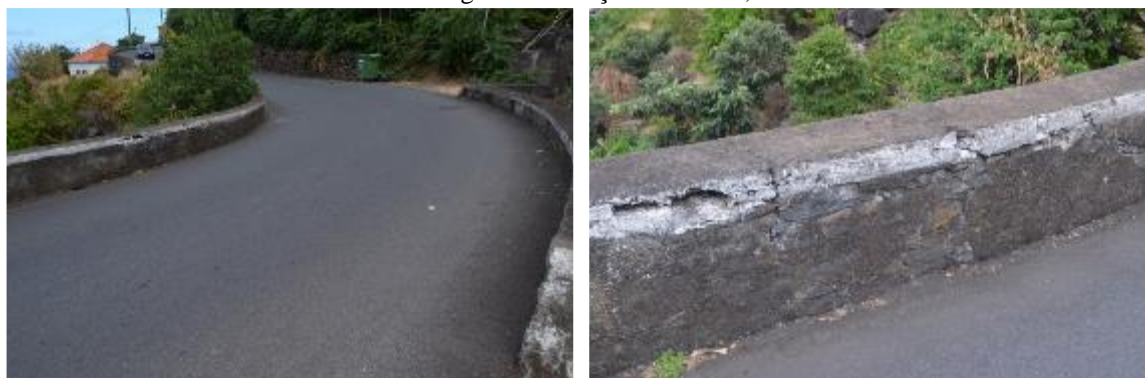
Fotografia 3 – Pavimento (esq); Guarda Corpos (dir.);

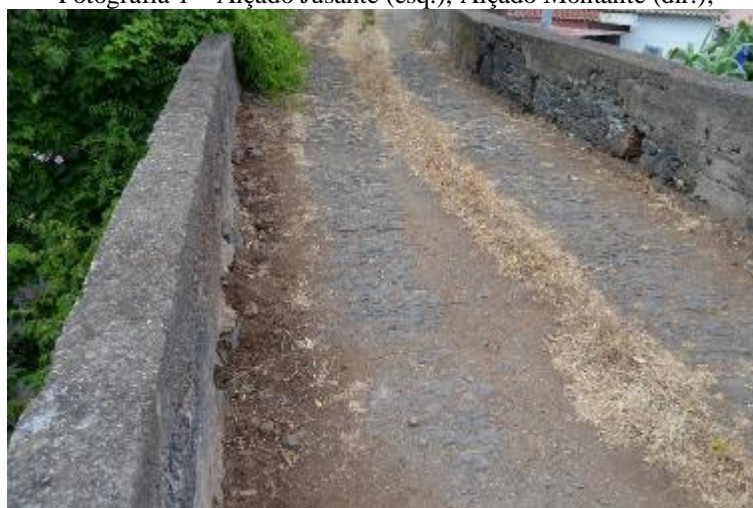
Fotografia 2 – Pavimento;

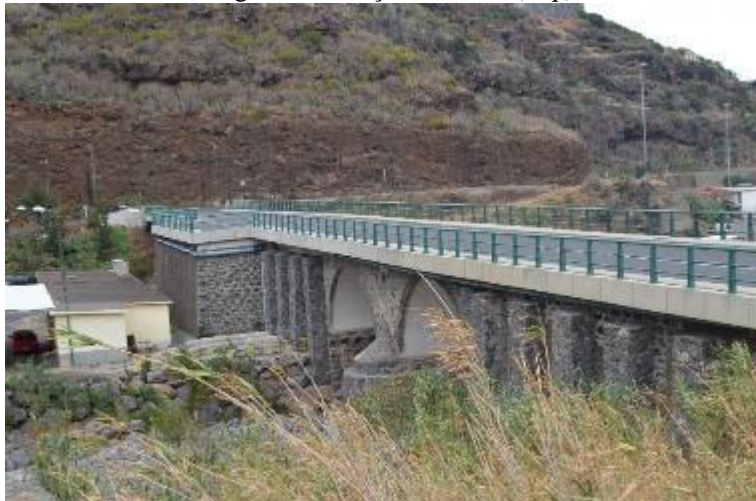
Fotografia 2 - Alçado Montante (dir.);

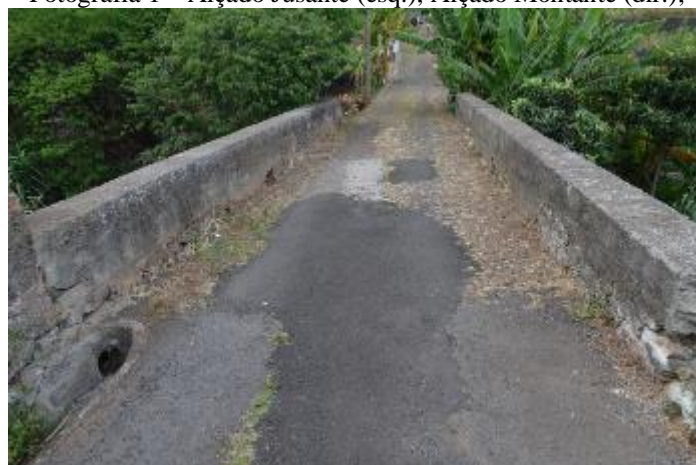
Fotografia 2 – Pavimento;
