Pontes Antigas na Ilha da Madeira

– Caracterização e Diagnóstico

Dissertação submetida para obtenção do grau de Mestre em Engenharia Civil na
Universidade da Madeira por:

FÁBIO MANUEL NUNES RODRIGUES

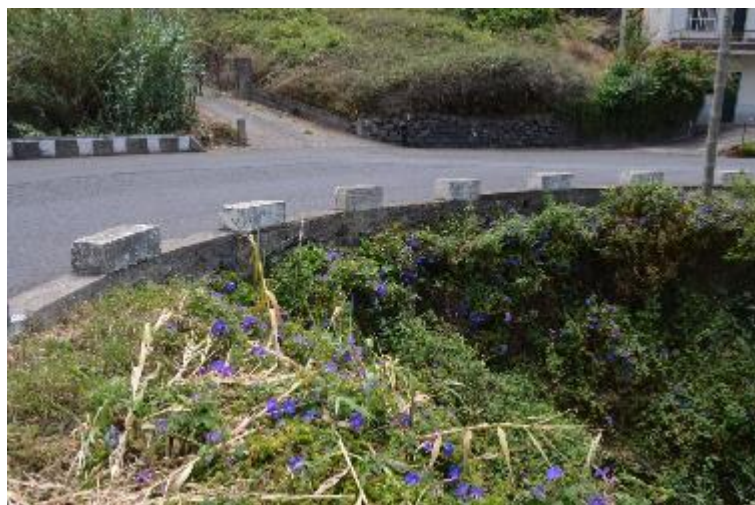
Fotografia 1 – Alçado Jusante;

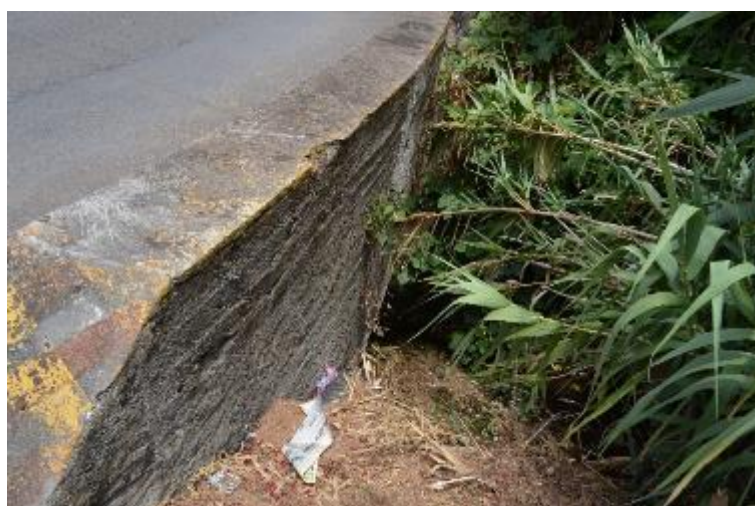
Fotografia 2 – Alçado Montante e Guarda Corpos;

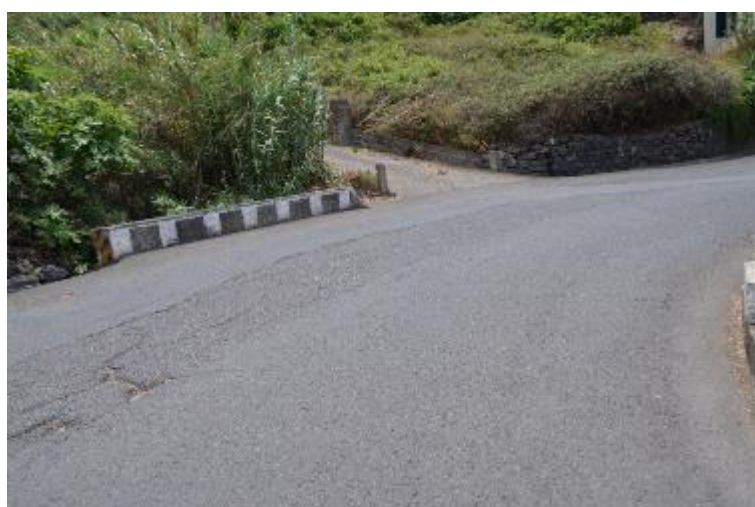
Fotografia 3 – Pavimento;

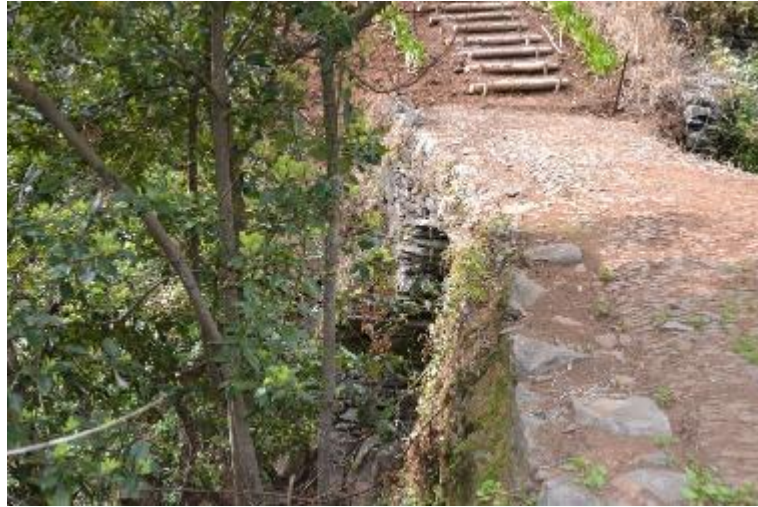
Fotografia 1 – Alçado Jusante;

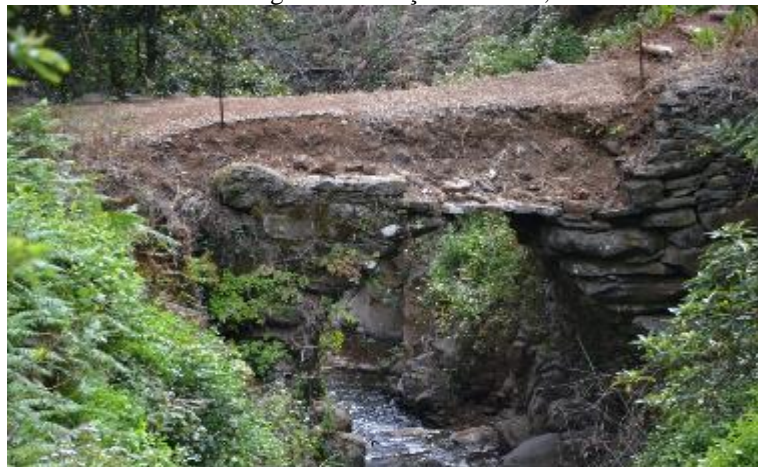
Fotografia 2 – Alçado Montante;

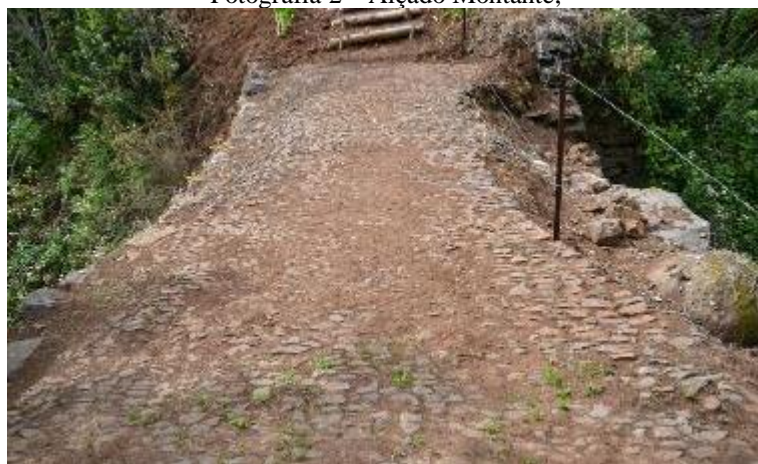
Fotografia 3 – Pavimento;
